# PLAN PLURIANNUEL DE RESTAURATION ET D'ENTRETIEN DE LA CHARENTONNE, SES AFFLUENTS ET DES ZONES HUMIDES DU BASSIN VERSANT DE LA CHARENTONNE

## PHASE 1

*Fiches tronçons & Atlas  
cartographique*

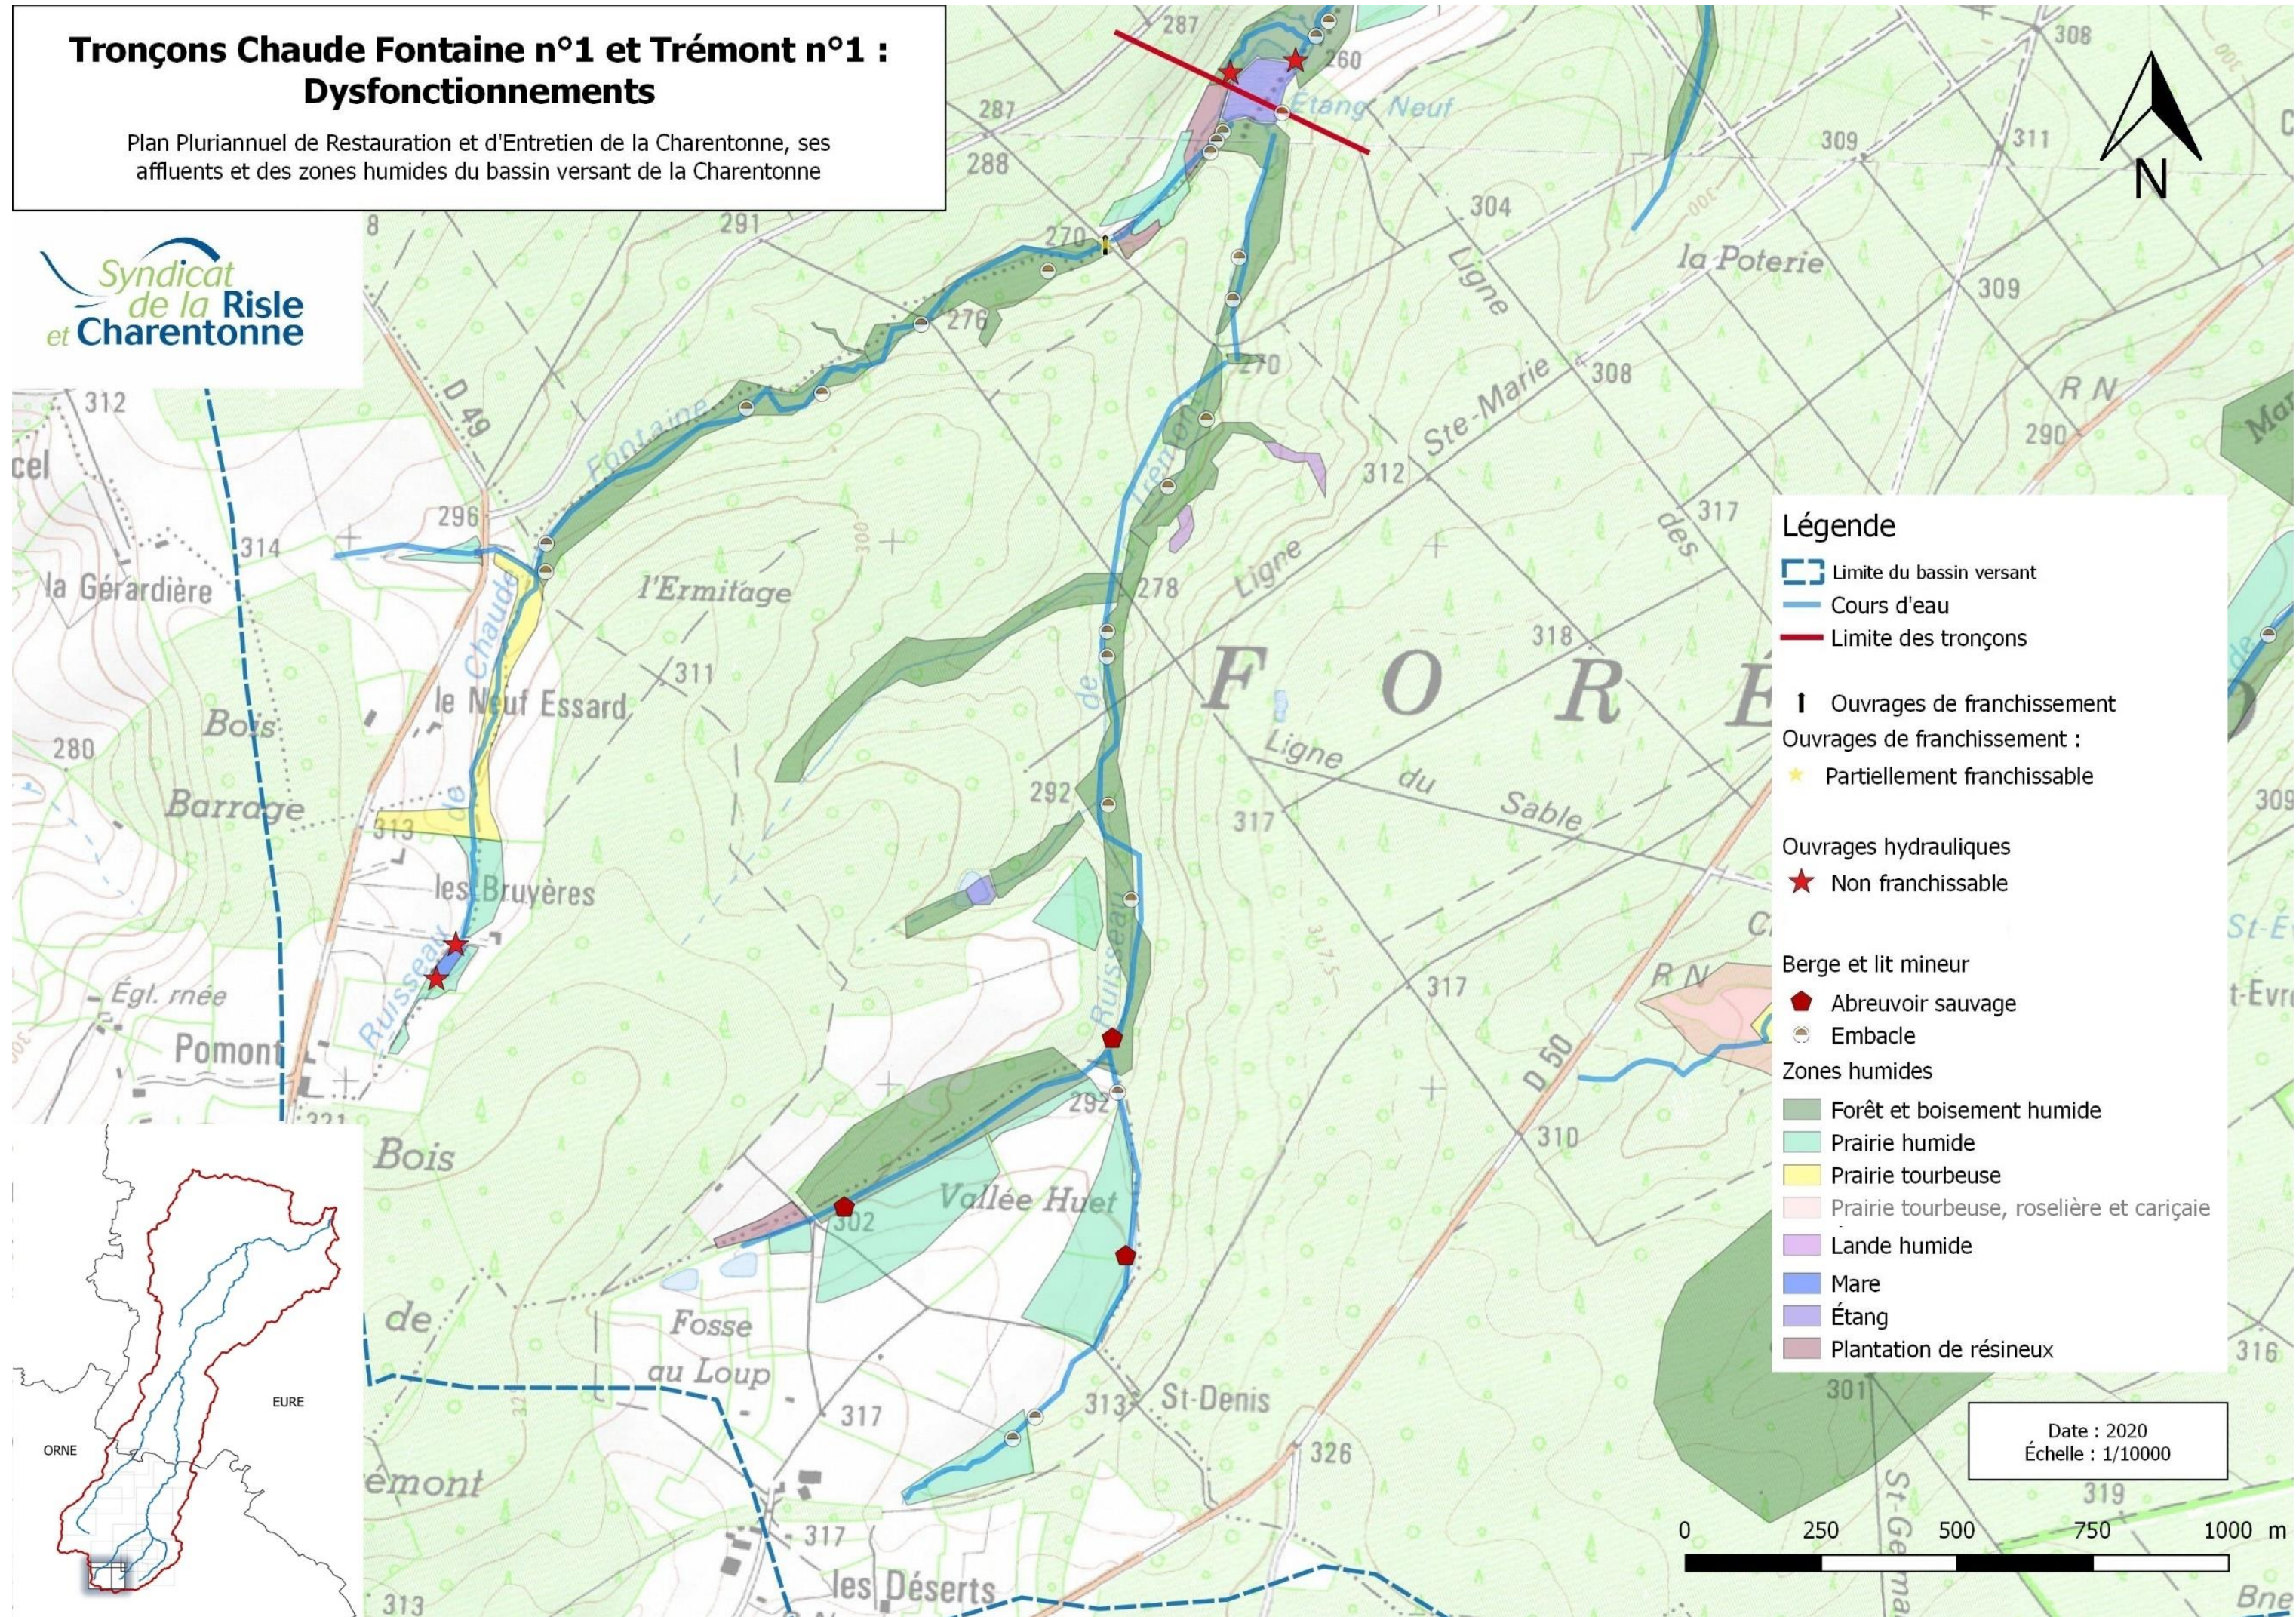
# Tronçons Chaud Fontaine n°1 et Trémont n°1 : Dysfonctionnements

| Tronçon | | |
|---|---|---|
| <p>Deux pièces d’eau sont présentes au niveau des sources du ruisseau de Trémont, ainsi qu’une pièce d’eau en barrage sur un petit affluent.</p> <p>Trois abreuvoirs sauvages et l'absence de clôture donnent libre accès au bétail au cours d'eau à l’amont du cours d’eau.</p> <p>Sur une grande partie du linéaire le ruisseau de Trémont traverse un boisement très humide et bien conservé (périmètre « Espaces Naturels Sensibles » à l’étude par le département). Cependant, sur les versants en rive droite, des plantations de résineux sont présentes. Ainsi, la progression de jeunes résineux et la fermeture du milieu menacent une petite lande humide.</p> <p>Le ruisseau de Trémont conflue avec le ruisseau de Chaude Fontaine au niveau de l’Étang Neuf, en barrage sur le cours d’eau. L’aval du tronçon est sous l’influence de cet étang qui cause un colmatage.</p> | | |

| Tronçon | | |
|---|---|---|
| Le ruisseau de Chaude Fontaine conflue avec le ruisseau de Trémont au niveau de l'Étang Neuf, en barrage sur le cours d'eau.<br>Des plantations de résineux impactent les zones humides à l'amont immédiat de l'Étang Neuf. | | |

- Aménagement d’abreuvoirs et pose de clôtures en amont du cours d’eau
- Préservation des boisements humides
- Restauration de lande humide

- Un étang (Étang Neuf) et une pièce d'eau (lieu-dit les Bruyères, Saint-Evrault-Notre-Dame-du-Bois) en barrage sur le cours d'eau à étudier
- Abattage des résineux et reconversion des plantations en zone humide en boisement ou prairie humide

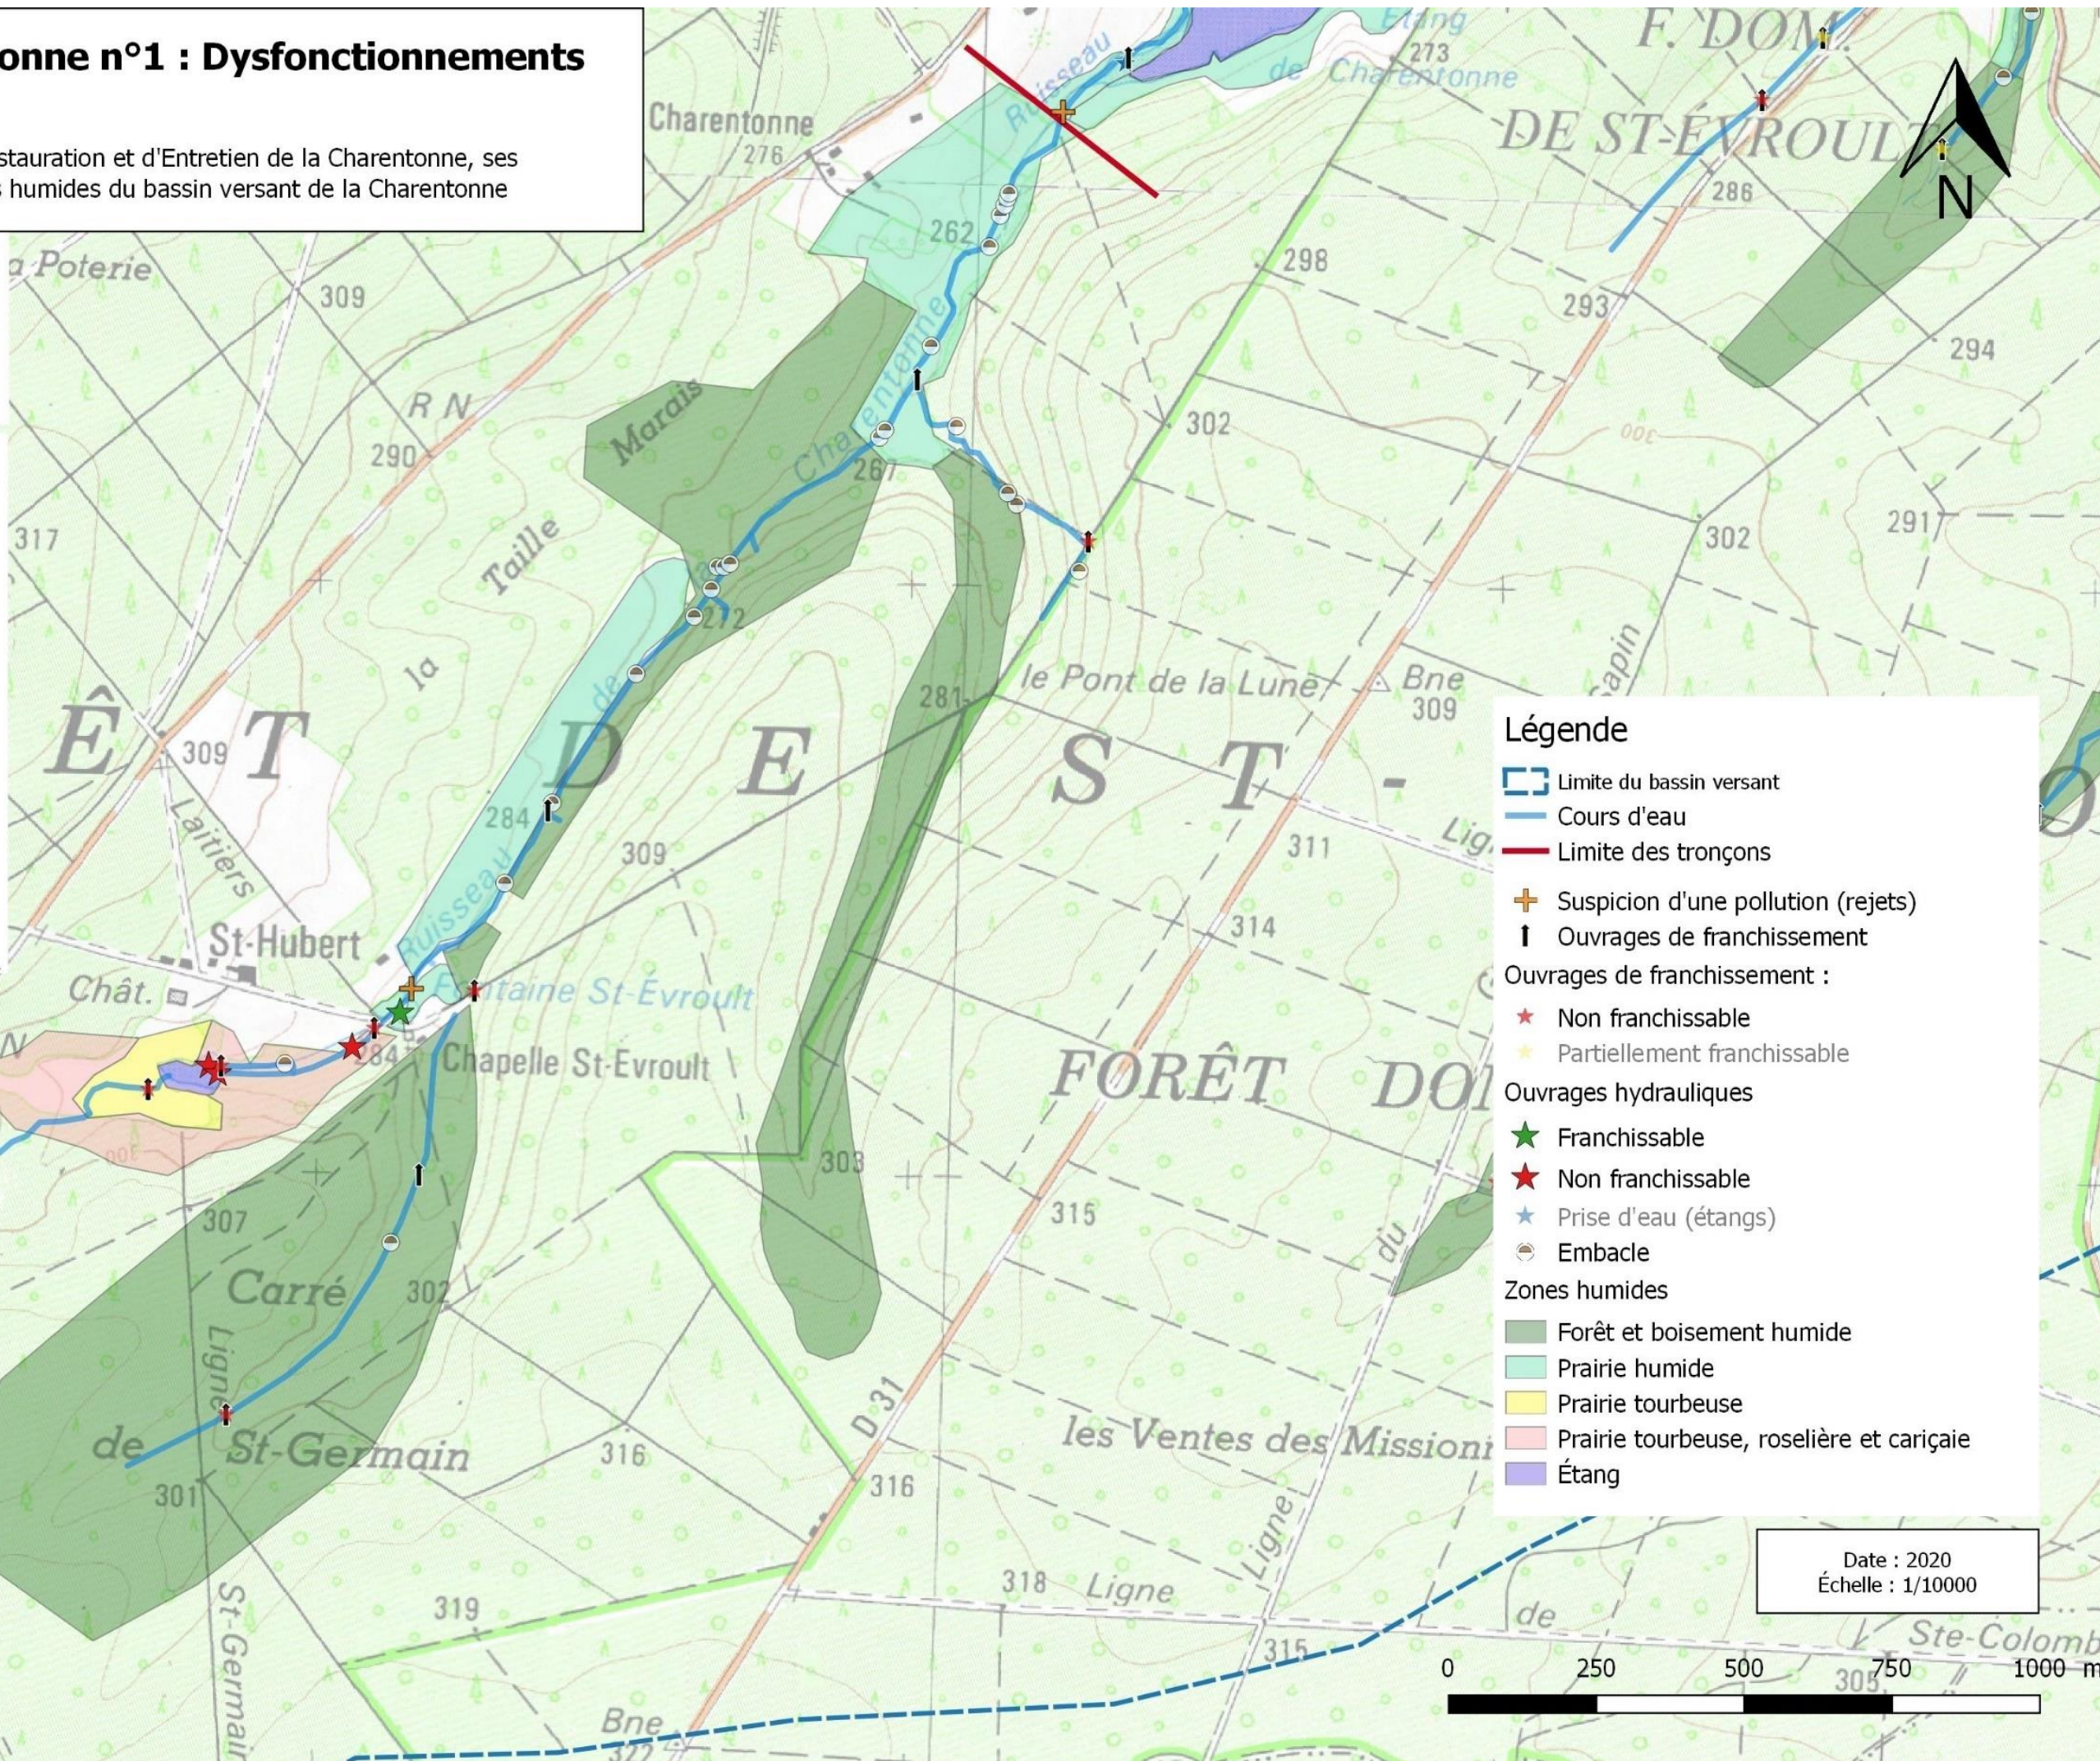
# Tronçon Charentonne n°1 : Dysfonctionnements

| Tronçon | | |
|---|---|---|
| Des ouvrages hydrauliques ne permettent pas la continuité écologique (étang de Saint-Hubert, seuil rustique bétonné), ainsi que six ouvrages de franchissement inadaptés (buses).<br>Deux foyers de phytophthora et 50m² de rhododendrons, ainsi que trois linéaires de pins et des peupliers isolés sont présents en berge.<br>Une parcelle boisée a été coupée à blanc. | | |

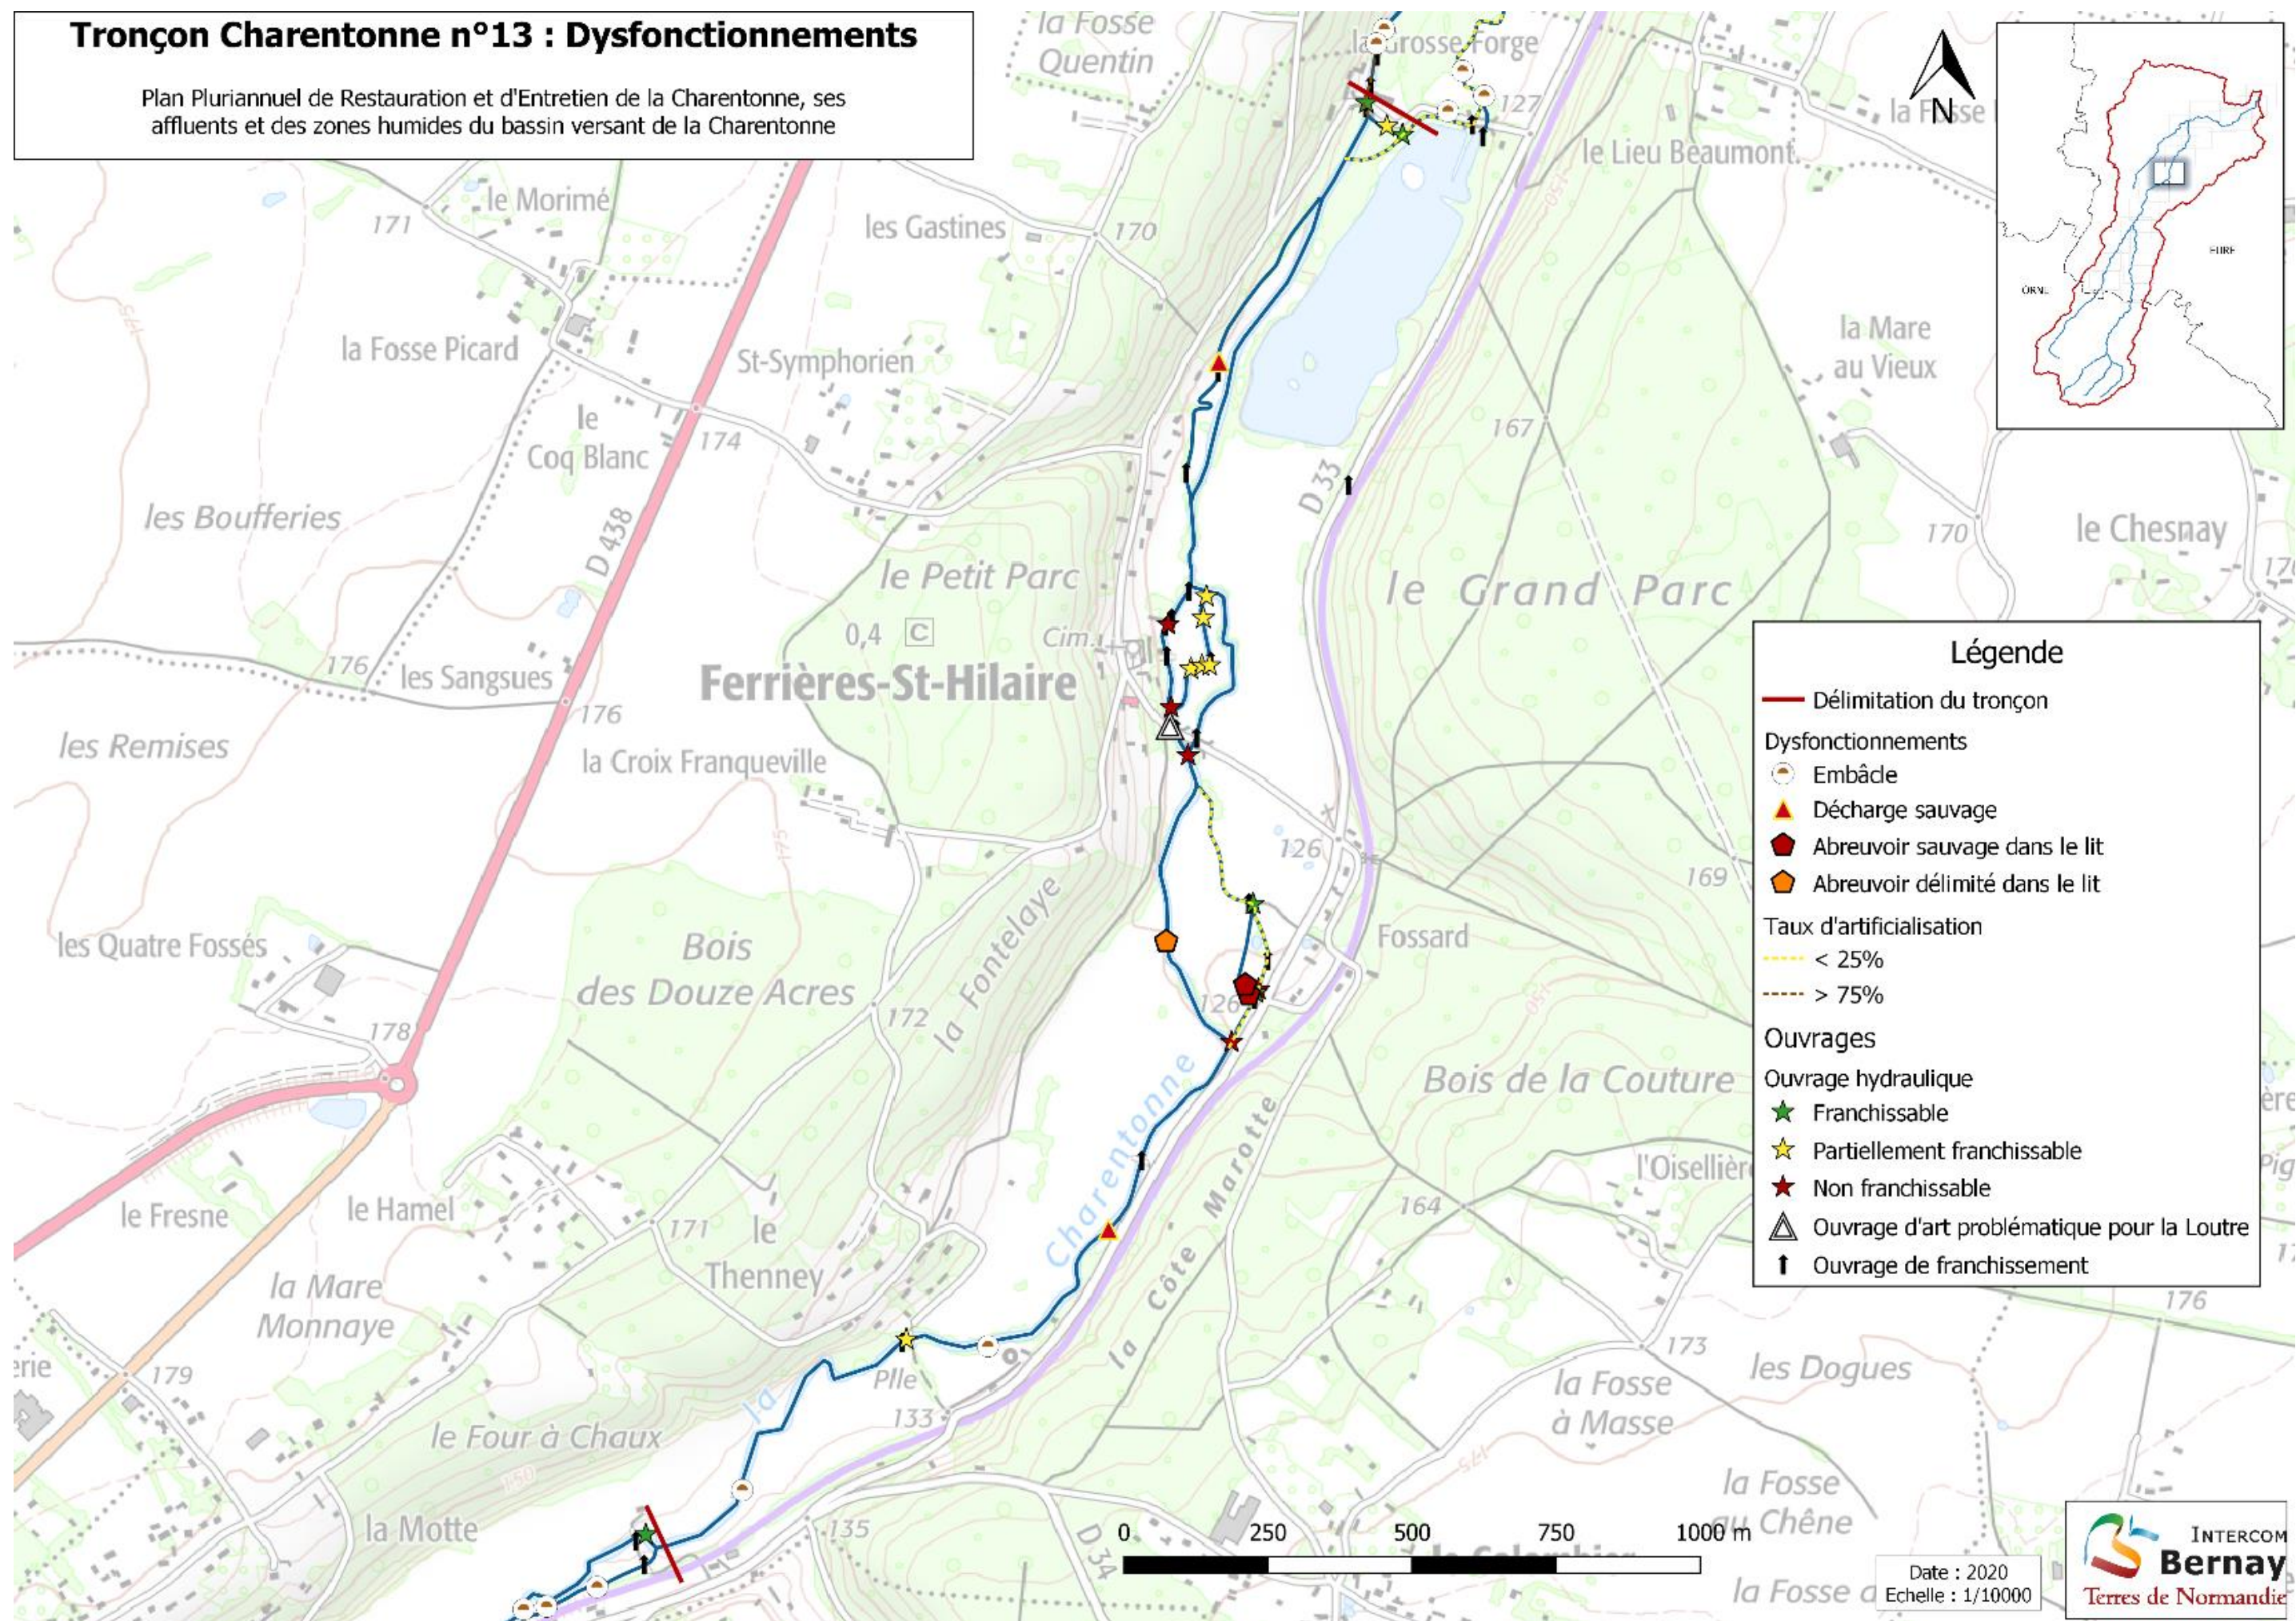
## Tronçon Charentonne n°13 : Dysfonctionnements

| Tronçon | | |
|---|---|---|
| <p>Quelques points d'abreuvement non aménagés.</p> <p>Petite peupleraie à l'amont du tronçon peu humide.</p> <p>Présence d'un ouvrage d'art accidentogène pour la Loutre.</p> <p>Présence d'aulnes atteints par le <i>Phytophthora</i> et d'arbres morts.</p> | | |

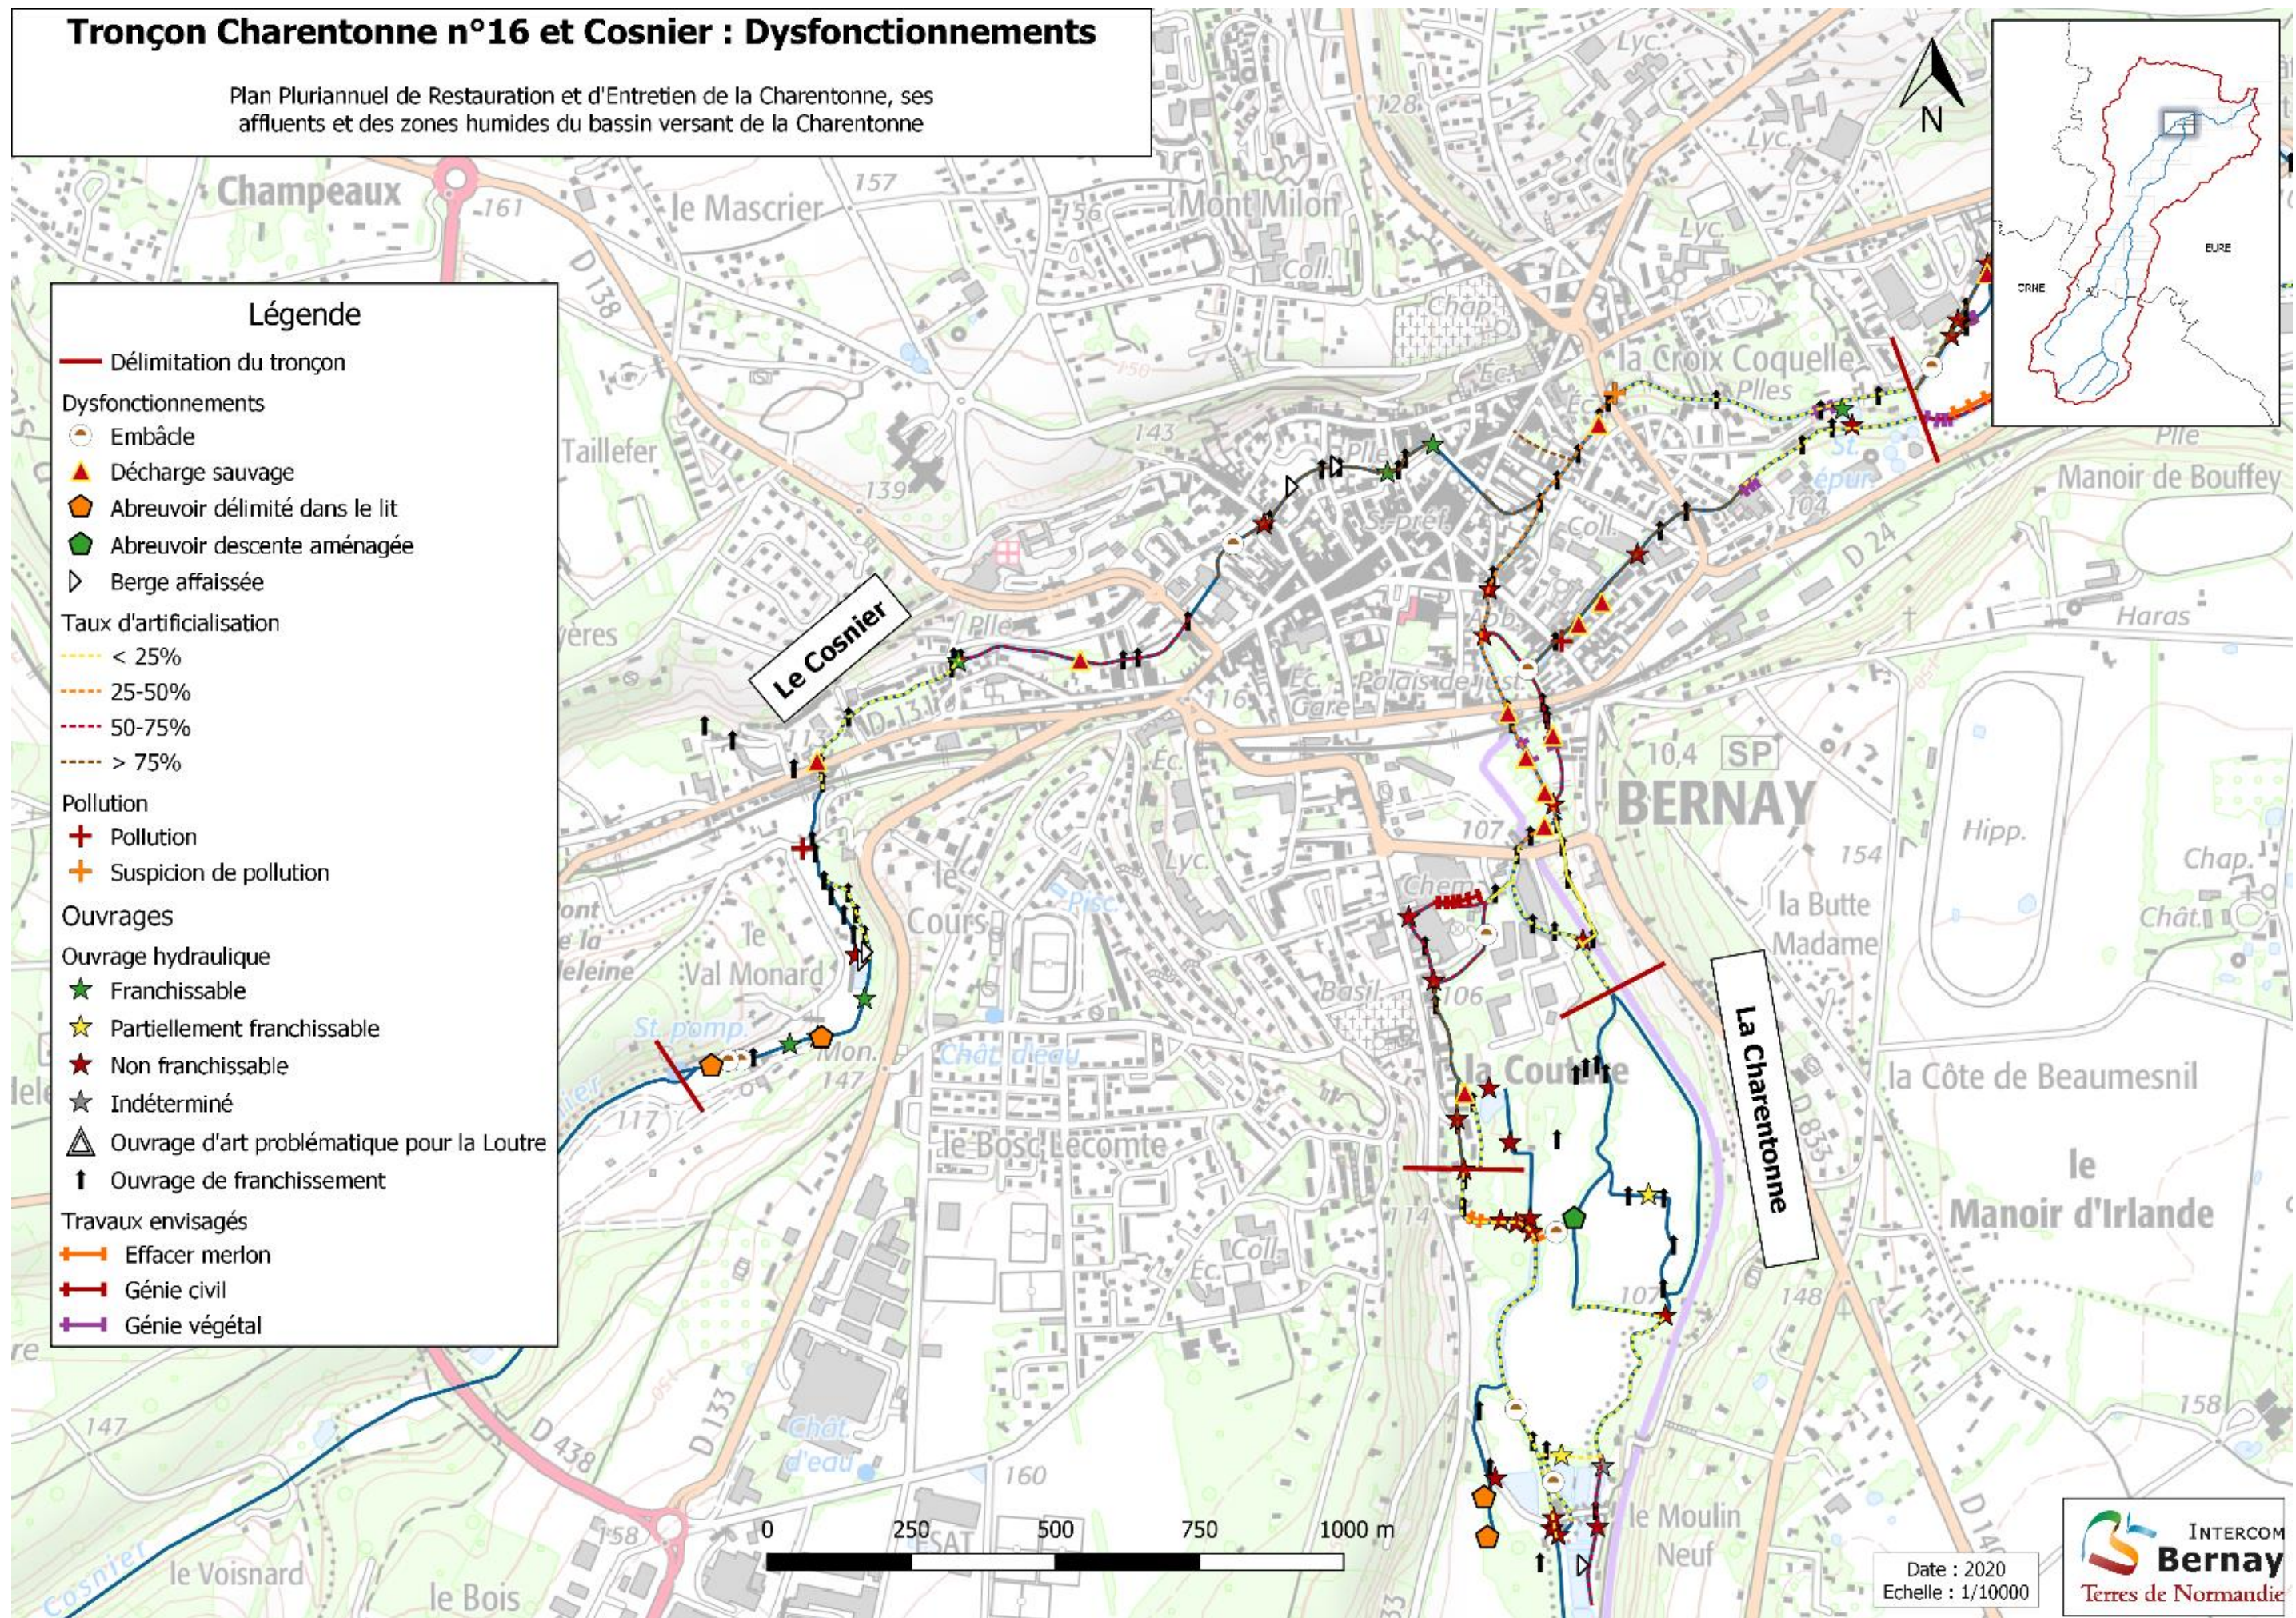
## Tronçon Charentonne n°16 et Cosnier : Dysfonctionnements

| Tronçon | | |
|---|---|---|
| <p>Absence quasi-totale de zones humides et de zones d'expansion de crues. Mobilité du cours d'eau nulle.</p> <p>La partie du Cosnier cartographiée en amont de ce tronçon est un fossé rarement en eau.</p> | | |

- Restauration de la continuité écologique.
- Restauration de berges en génie végétal, voire en génie civil par endroits pour assurer une bonne stabilité des infrastructures.
- Nettoyage des décharges sauvages.
- Suppression des espèces végétales inadaptées et exotiques envahissantes.
- Restauration de la peupleraie située à l’aval du tronçon et préservation de la petite zone d’expansion de crues (prairie humide à côté de la Charentonne) non loin de la voie ferrée.
- Étudier la nécessité ou non de faucarder les herbiers du Cosnier pour limiter le risque inondation.
- Aménagement d’abreuvoirs à l’amont du Cosnier.

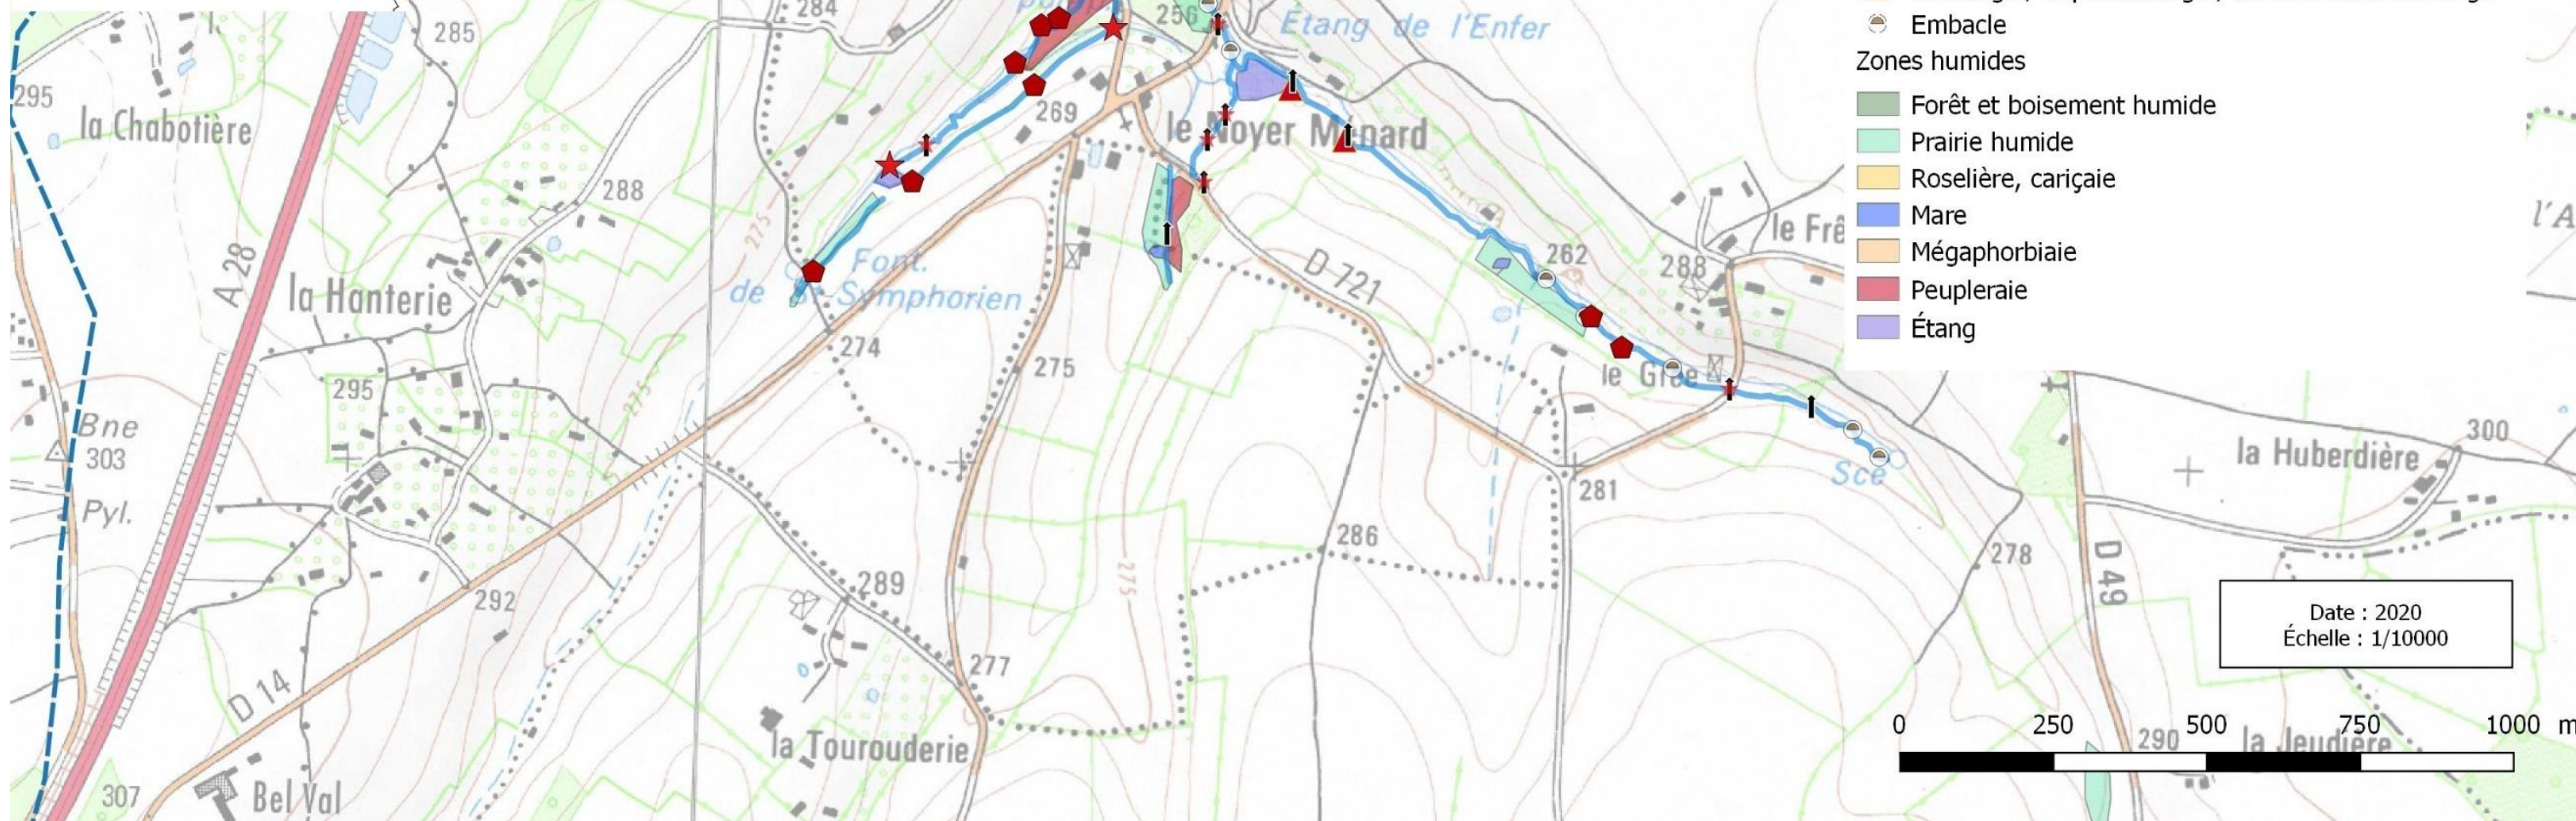
# Tronçon Guiel n°1 : Dysfonctionnements

| Tronçon | | |
|---|---|---|
| Le pont-arche sur la D663 en amont du bourg d'Heugon est sous-dimensionné et entraine la formation d'un atterrissement entravant l'écoulement de l'eau (risque inondation).<br>La réfection et la mise en place de clôture et abreuvoir permettraient de limiter le piétinement du bétail dans le cours d'eau (les Bilheux, amont du bourg d'Heugon). | | |

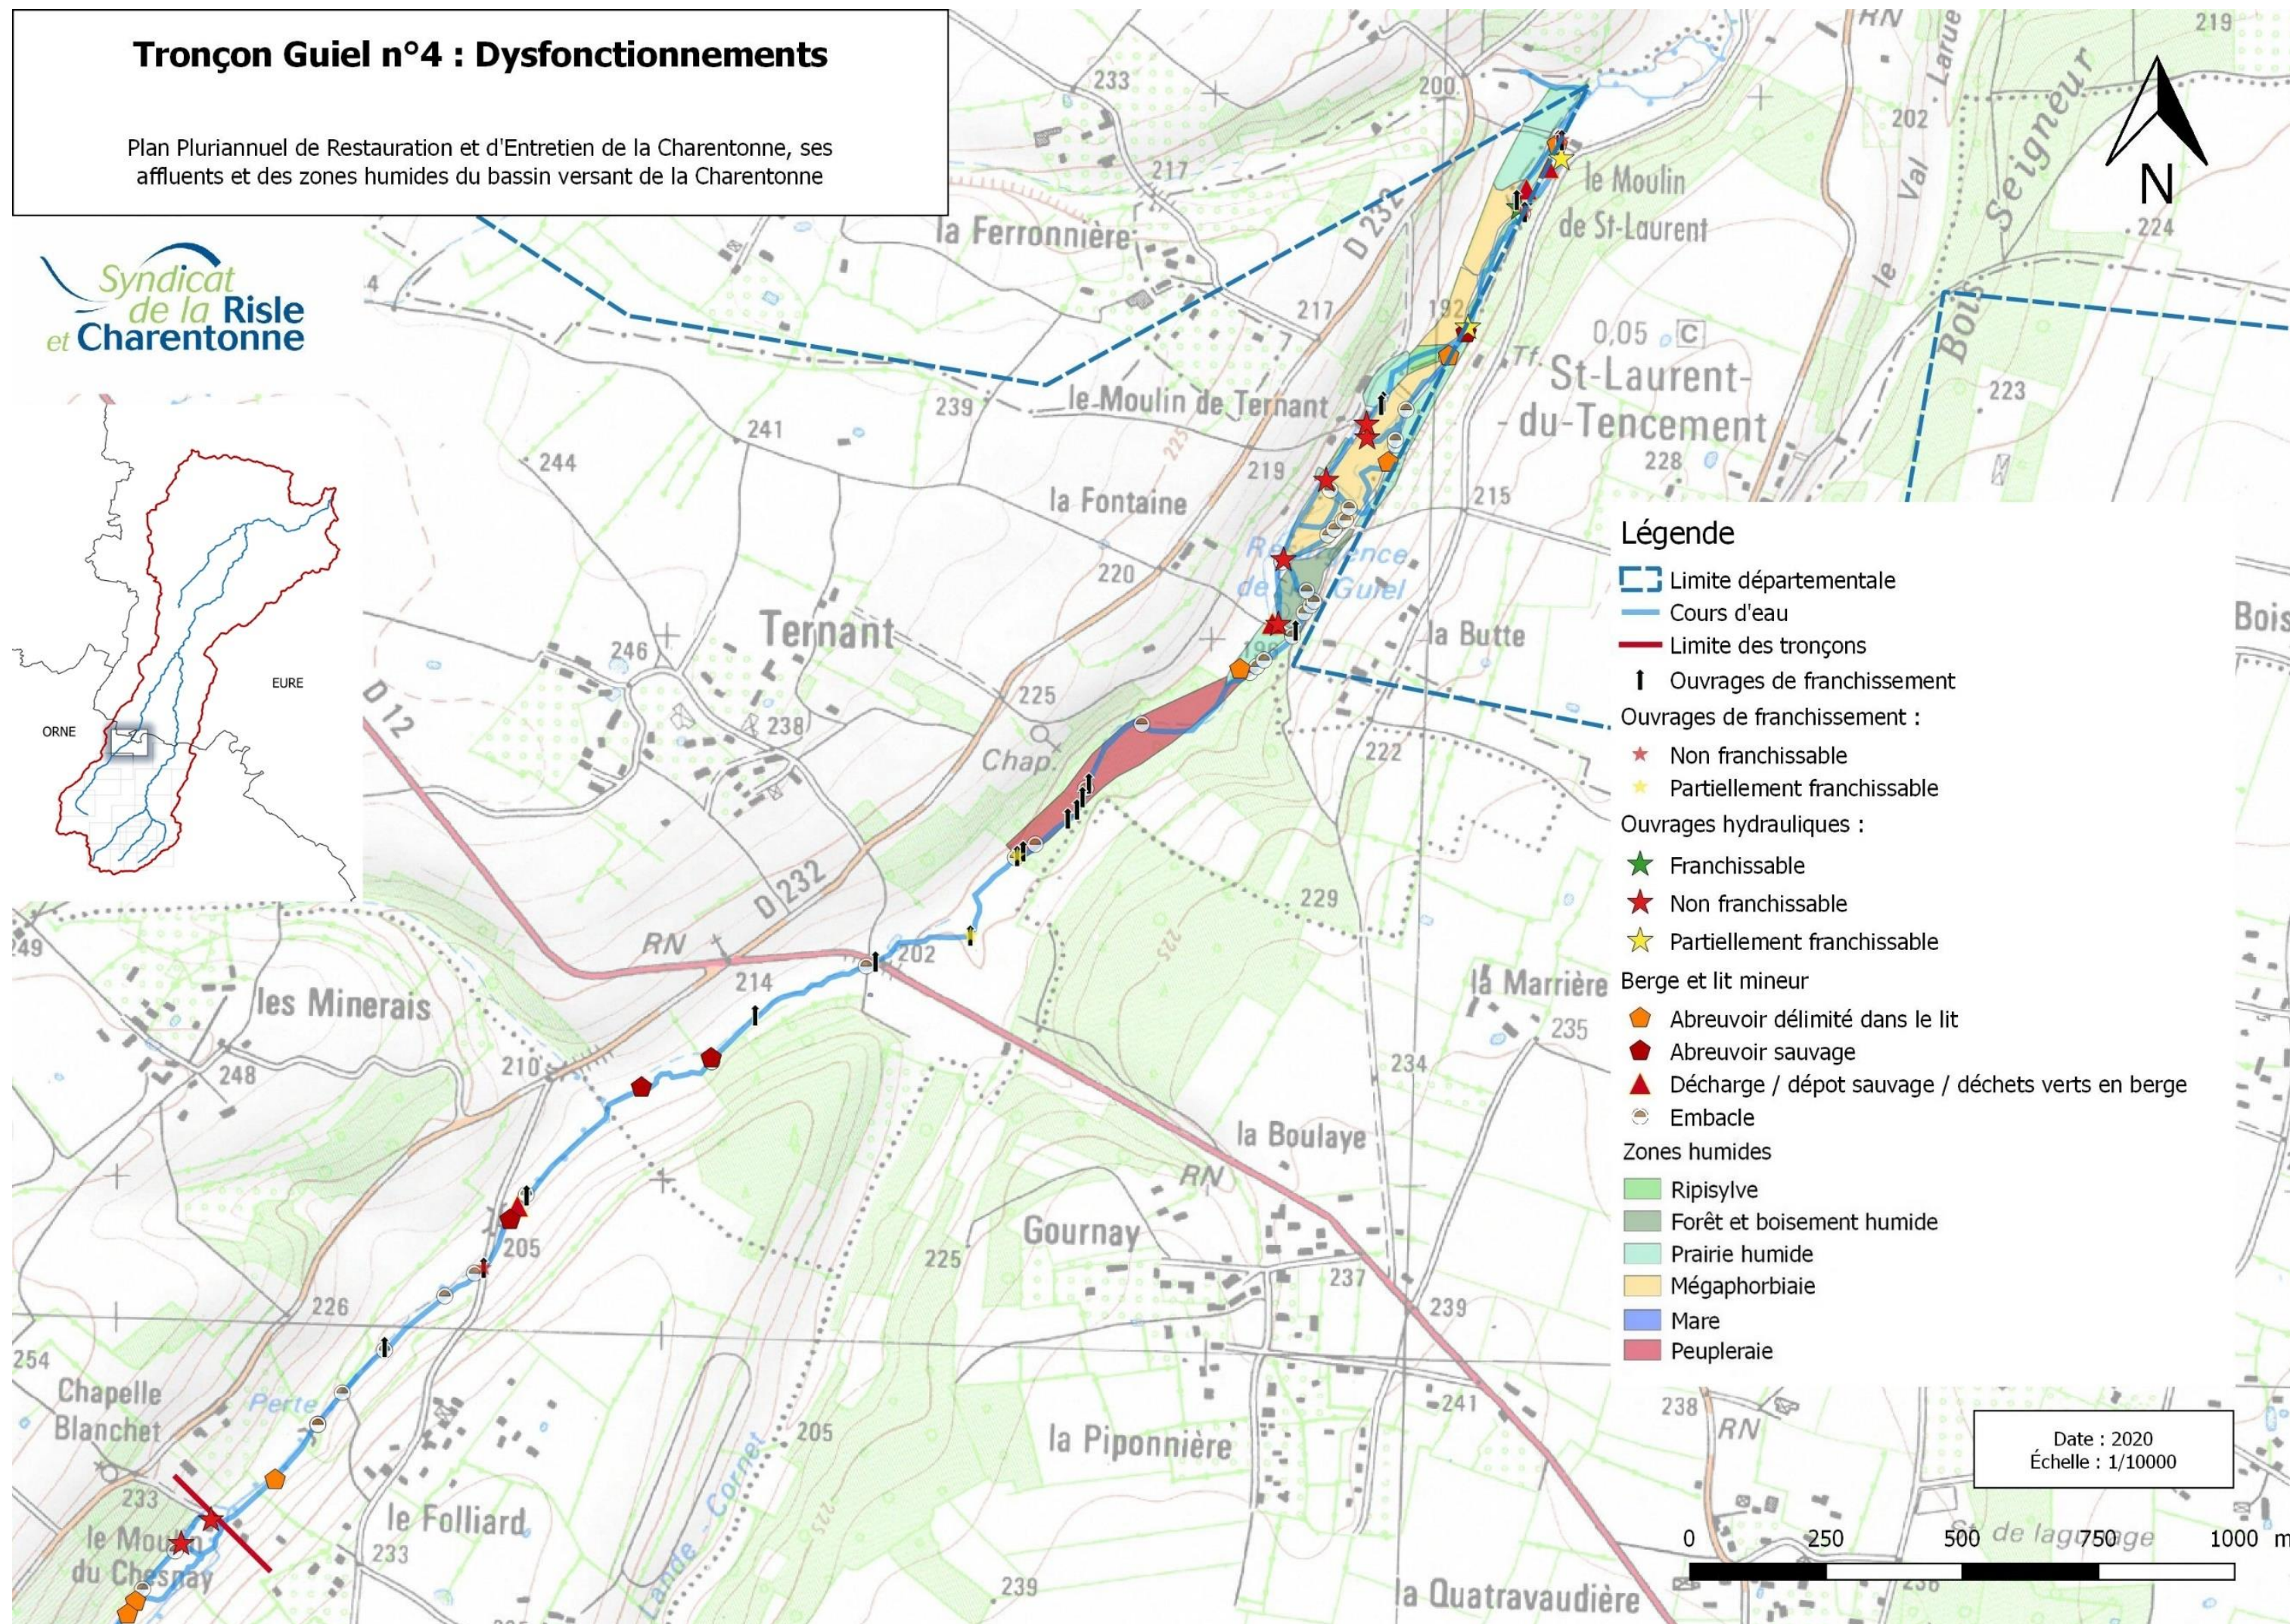
## Tronçon Guiel n°4 : Dysfonctionnements

| Tronçon | | |
|---|---|---|
| La Guiel est recalibrée et perchée sur 226 ml au Folliard.<br>Plusieurs ouvrages hydrauliques sont présents : seuil de la résurgence, moulin de Ternant, moulin de Saint-Laurent.<br>L'absence de clôture et des abreuvoirs sauvages donnent libre accès au bétail au cours d'eau.<br>Plusieurs foyers de phytophtora sont présents, au Folliard et en aval de la résurgence.<br>Une zone humide est plantée en peupleraie. | | |
