**PLAN PLURIANNUEL DE RESTAURATION ET D'ENTRETIEN  
DE LA CHARENTONNE, SES AFFLUENTS ET DES ZONES  
HUMIDES DU BASSIN VERSANT DE LA CHARENTONNE**

**PHASE 1**

*Recueil des sites  
hydrauliques*

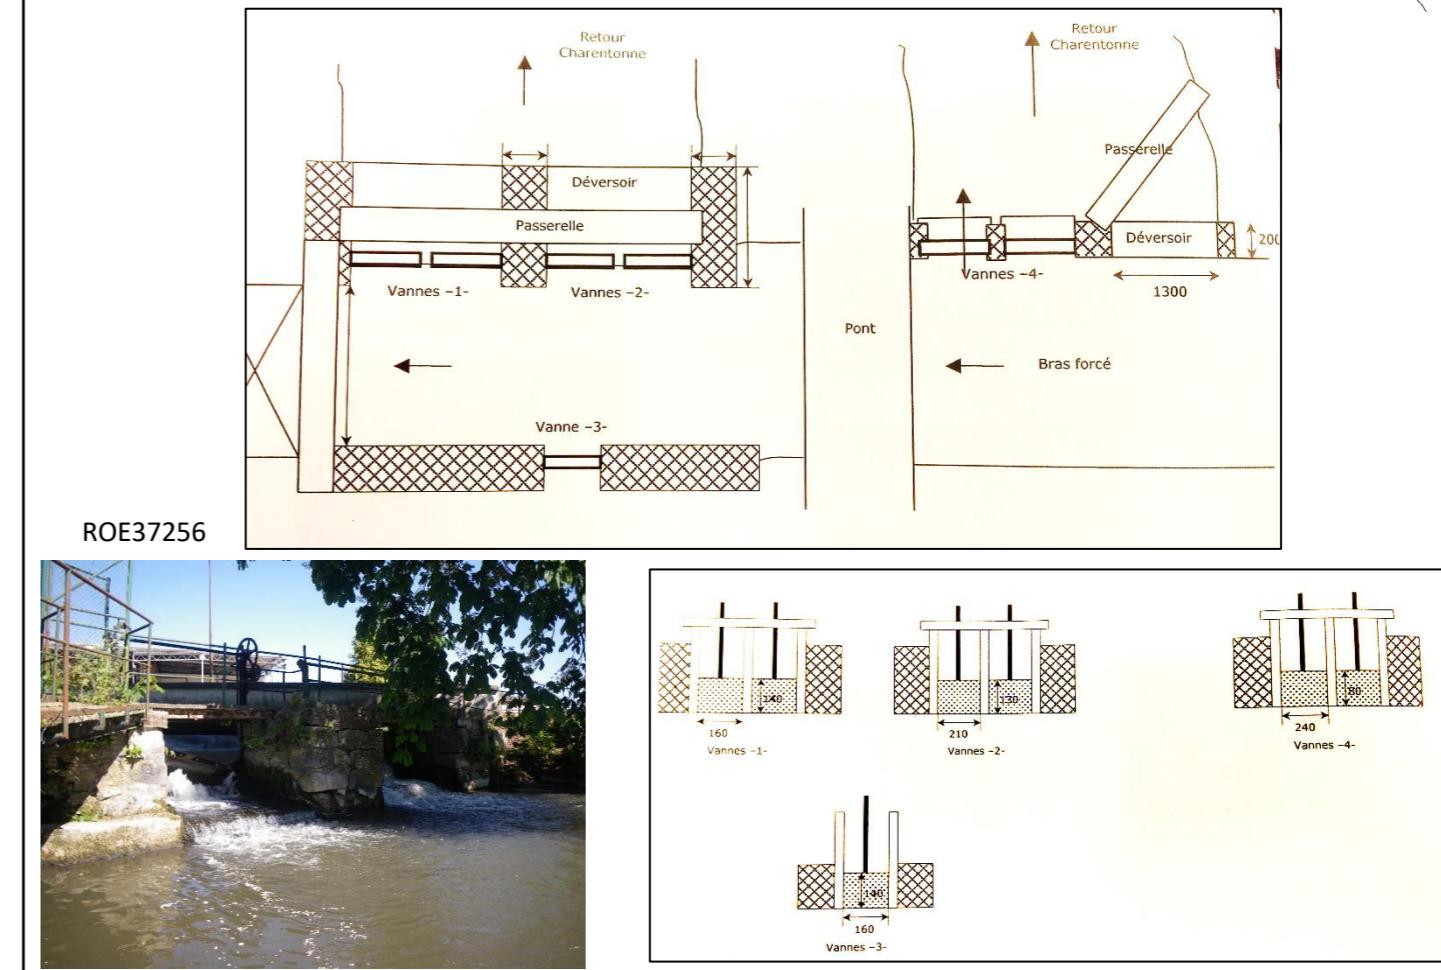
ROE37256, ROE371

<b>Nature</b>	ROE37256 : vannages ROE371 : déversoir
<b>État</b>	Dégradé
<b>Usage actuel</b>	Répartiteur
<b>Contexte réglementaire</b>	Liste 1 au titre du L.214-17 du Code de l'Environnement
<b>Franchissabilité piscicole</b>	Non franchissables
<b>Transit sédimentaire</b>	Limité
<b>Hauteur de chute (m)</b>	ROE37256 : 1,21 ROE371 : 0,8
<b>Largeur totale (m)</b>	ROE37256 : 9 ROE371 : 22
<b>Équipement</b>	Aucun
<b>ICE</b>	Oui
<b>Archive (N°, date des documents les plus anciens)</b>	Oui (Ch01, 1843)
<b>Priorité</b>	Forte
<b>Remarque(s)</b>	Turbine hors service

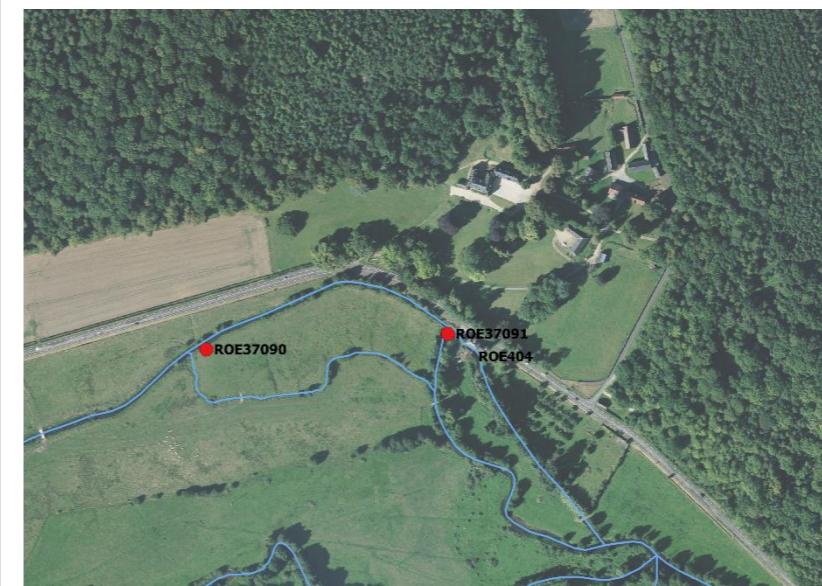
<b>Nature</b>	ROE37091/ROE404 : vannage de décharge (non manœuvrable) ROE37090 : vannage (ancienne vannette de pré baignant)
<b>État</b>	Dégradés
<b>Usage actuel</b>	Aucun
<b>Contexte réglementaire</b>	Liste 1 au titre du L.214-17 du Code de l'Environnement
<b>Franchissabilité piscicole</b>	Non franchissables
<b>Transit sédimentaire</b>	Impossible
<b>Hauteur de chute (m)</b>	ROE37091/ROE404 : 1,32 ROE37090 : 0
<b>Largeur totale (m)</b>	ROE37091 : 4,2
<b>Équipement</b>	Aucun
<b>ICE</b>	ROE37091
<b>Archive (N°, date des documents les plus anciens)</b>	Oui (Ch13, 1806)
<b>Priorité</b>	Forte
<b>Remarque(s)</b>	Présence d'une grosse canalisation en travers du cours d'eau (immergée). L'ancien petit bras en « fond de vallée » n'est plus alimenté.

Il est préconisé d'étudier l'aménagement, voir l'effacement du ROE37091/ROE404 afin de rétablir la continuité écologique. Comme il y a un parcours de pêche sur le linéaire, il est nécessaire de conserver (ou recréer) la passerelle pour les pêcheurs. L'ancienne vannette ROE37090 pourrait être en partie ouverte (à aménager) afin de reconnecter la prairie et le cours d'eau, et ainsi assurer le maintien de la zone humide.

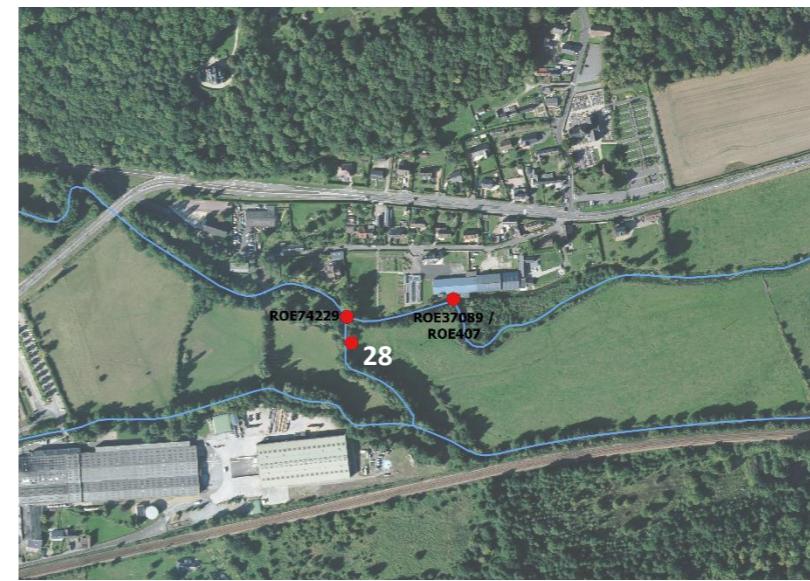
ROE74229  
Vue aval

<b>Nature</b>	ROE74229 : Vannage de dérivation du moulin Ouvrage non référencé 28 : seuil
<b>État</b>	ROE74229 : bon Ouvrage non référencé : dégradé
<b>Usage actuel</b>	ROE74229 : répartiteur
<b>Contexte réglementaire</b>	Liste 1 au titre du L.214-17 du Code de l'Environnement
<b>Franchissabilité piscicole</b>	ROE74229 : Non franchissable
<b>Transit sédimentaire</b>	ROE74229 : Impossible
<b>Hauteur de chute (m)</b>	ROE74229 : 0,26 Ouvrage non référencé : 0,1
<b>Largeur totale (m)</b>	ROE74229 : 5,9
<b>Équipement</b>	Aucun
<b>ICE</b>	Oui
<b>Archive (N°, date des documents les plus anciens)</b>	Oui (Ch15, 1840)
<b>Priorité</b>	Moyenne
<b>Remarque(s)</b>	Au niveau de l'ouvrage non référencé, le lit est resserré à l'aide de matériaux de récupération et de remblais. Ouvrage ROE74229 géré en période de crue.

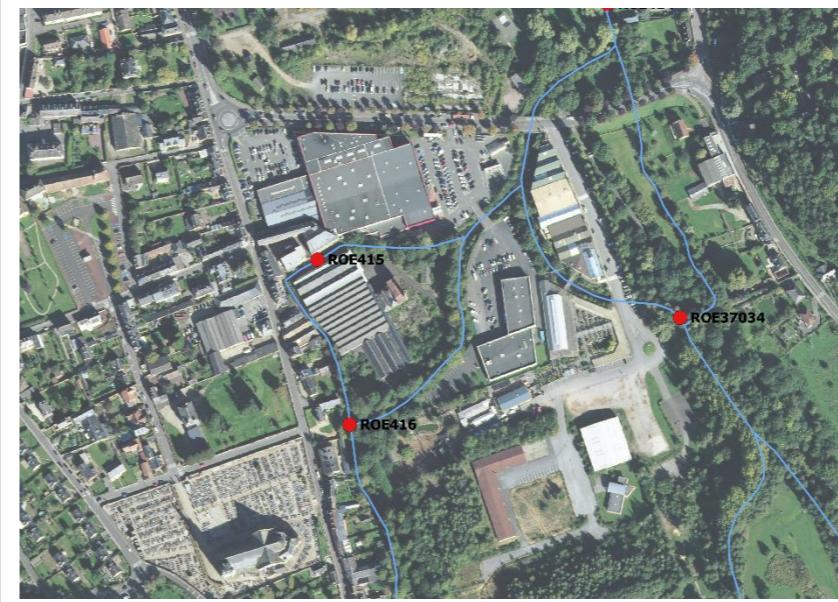
<b>Nature</b>	ROE415 : vannage ROE416 : vannage déversoir (ancien vannage de décharge)
<b>État</b>	ROE415 : dégradé ROE416 : dégradé
<b>Usage actuel</b>	Aucun
<b>Contexte réglementaire</b>	Liste 1 au titre du L.214-17 du Code de l'Environnement
<b>Franchissabilité piscicole</b>	Non franchissables
<b>Transit sédimentaire</b>	Limité
<b>Hauteur de chute (m)</b>	ROE415 : 0,83 ROE416 : 1,34
<b>Largeur totale (m)</b>	ROE415 : 4,70 ROE416 : 12,40
<b>Équipement</b>	Aucun
<b>ICE</b>	Oui
<b>Archive (N°, date des documents les plus anciens)</b>	Oui (Ch28, 1826)
<b>Priorité</b>	Forte
<b>Remarque(s)</b>	Entretien et gestion des vannages assurés par la Ville de Bernay.

**Préconisations de gestion / perspectives :** Étude en cours en partenariat avec la FDAAPPMA27. Il est prévu de restaurer la continuité écologique au niveau de l'ouvrage ROE416, soit en effaçant cet ouvrage, soit en aménageant le bras naturel qui s'est créé quelques mètres en amont (résultant d'une brèche dans la berge suite à la chute d'un arbre).

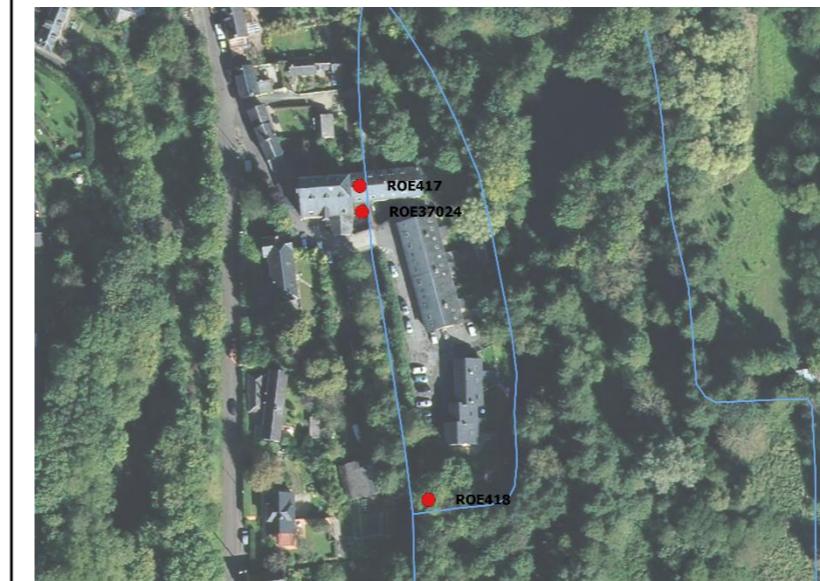
<b>Nature</b>	ROE37024 : seuil ROE417 : vannage de décharge ROE418 : vannage déversoir
<b>État</b>	ROE37024 : dégradé ROE417 : bon ROE418 : en ruines
<b>Usage actuel</b>	ROE37024 : aucun ROE417 : répartiteur ROE418 : répartiteur
<b>Contexte réglementaire</b>	Liste 1 au titre du L.214-17 du Code de l'Environnement Modification ou abandon du droit d'eau à effectuer
<b>Franchissabilité piscicole</b>	Non franchissables
<b>Transit sédimentaire</b>	Impossible
<b>Hauteur de chute (m)</b>	ROE417 : 1,08 ROE418 : 0,74
<b>Largeur totale (m)</b>	ROE417 : 6,45 ROE418 : 10,90
<b>Équipement</b>	Aucun
<b>ICE</b>	ROE417, ROE418
<b>Archive (N°, date des documents les plus anciens)</b>	Oui (Ch29, 1809)
<b>Priorité</b>	Forte
<b>Remarque(s)</b>

Mise en place d'un ouvrage répartiteur afin de répartir le débit entre le bras de dérivation et le bief quelques soient les conditions hydrologiques. La continuité écologique sera assurée par le bras de dérivation qui conservera le plus grand attrait. Il sera par la suite nécessaire de restaurer les berges.

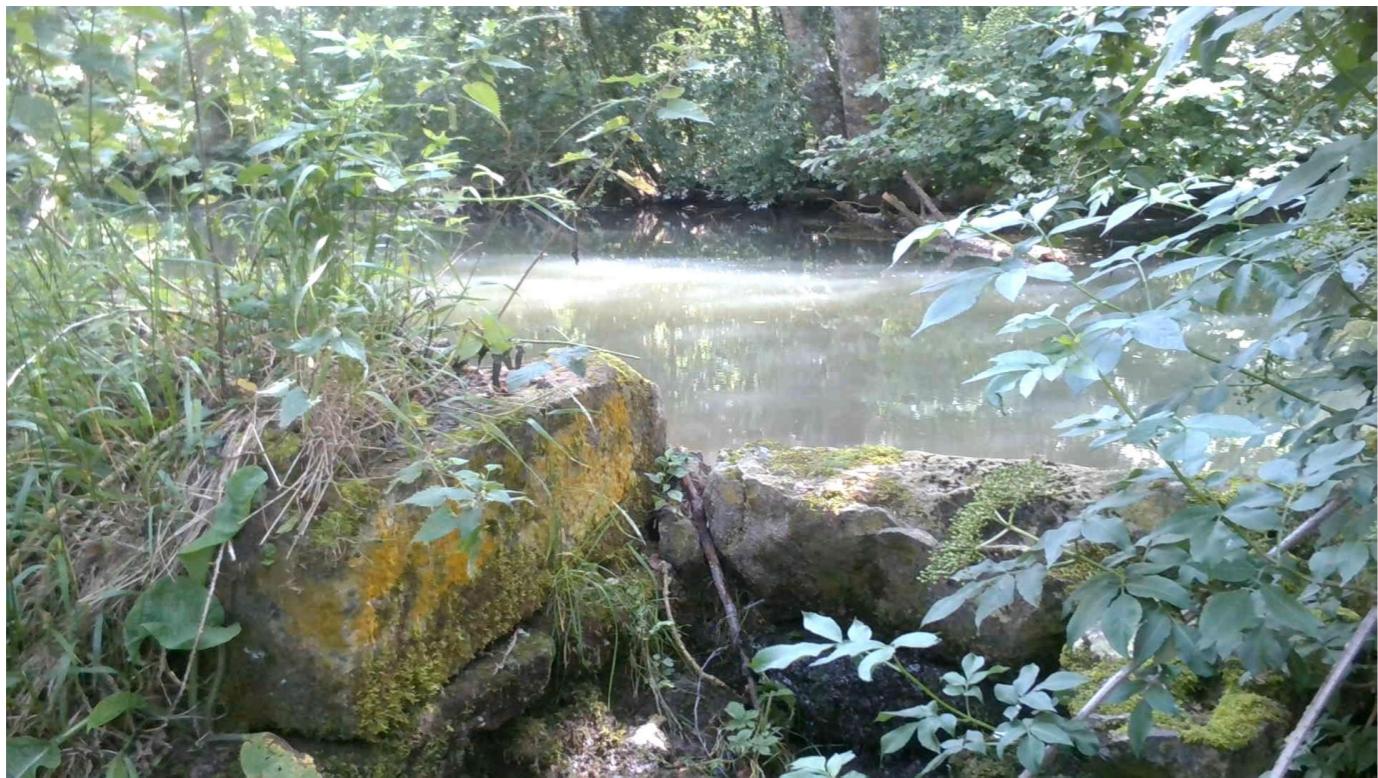
<b>Nature</b>	ROE105126 : vannage ROE36641 : vannage (de décharge), déversoir ROE36639 : vannage, déversoir	Ouvrage 74 : petite vanne Ouvrage 75 : batardeau / seuil
<b>État</b>	Dégradés	
<b>Usage actuel</b>	Aucun, ROE36641 et ROE36639 : répartiteurs	
<b>Contexte réglementaire</b>	Liste 1 au titre du L.214-17 du Code de l'Environnement	
<b>Franchissabilité piscicole</b>	Non franchissables	
<b>Transit sédimentaire</b>	Impossible	
<b>Hauteur de chute (m)</b>	ROE36641 : 1,37 ROE36639 : 0,70	
<b>Largeur totale (m)</b>	ROE36641 : 7,30	
<b>Équipement</b>	Aucun (bras de contournement à l'ouest)	
<b>ICE</b>	Oui (ROE36641, ROE36639)	
<b>Archive (N°, date des documents les plus anciens)</b>	Oui (Ch50, 1845)	
<b>Priorité</b>	Forte	
<b>Remarque(s)</b>	ROE36641 : Vannage de régulation hydraulique constitué de trois vannes en bois et d'un déversoir béton.

Ouvrages dégradés et constituant des obstacles à la continuité écologique. Il est donc préconisé d'étudier l'aménagement, voire l'effacement des ouvrages afin de les rendre franchissables.

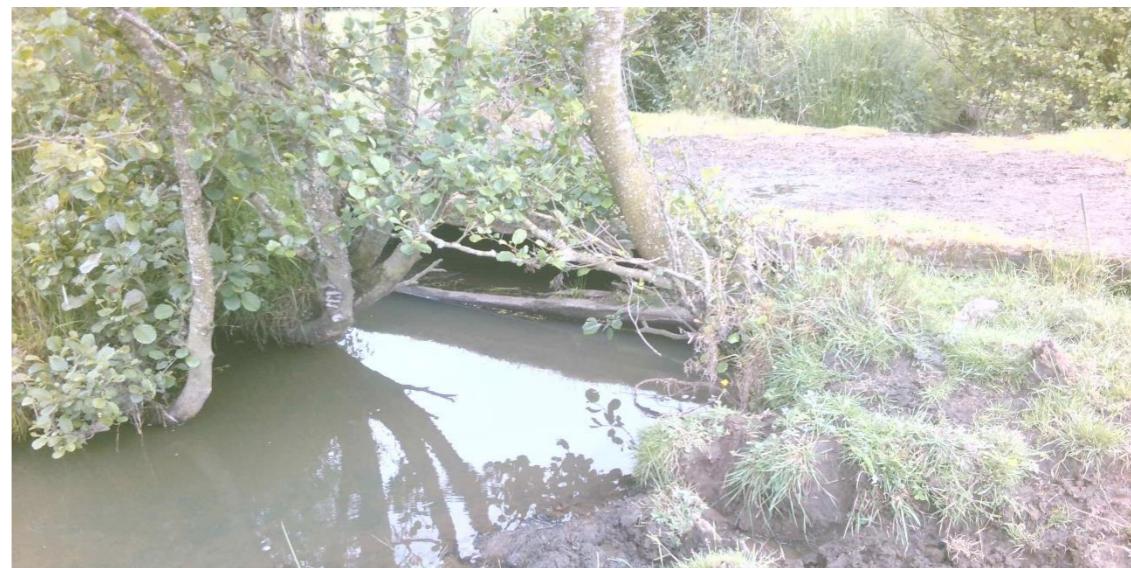
Nature	Passerelle agricole sur le bras en fond de vallée entre l'étang de la Charentonne et l'étang des Saints-Pères
État	Dégradé, obstrué
Usage actuel	Franchissement (agriculture)
Contexte réglementaire	Liste 1 au titre du L.214-17 du Code de l'Environnement
Franchissabilité piscicole	Partielle
Transit sédimentaire	Limité
Hauteur de chute (m)	0
Largeur totale (m)	3,5
Équipement	Aucun
Priorité	Faible
Remarque(s)

Remplacer la passerelle agricole dégradée

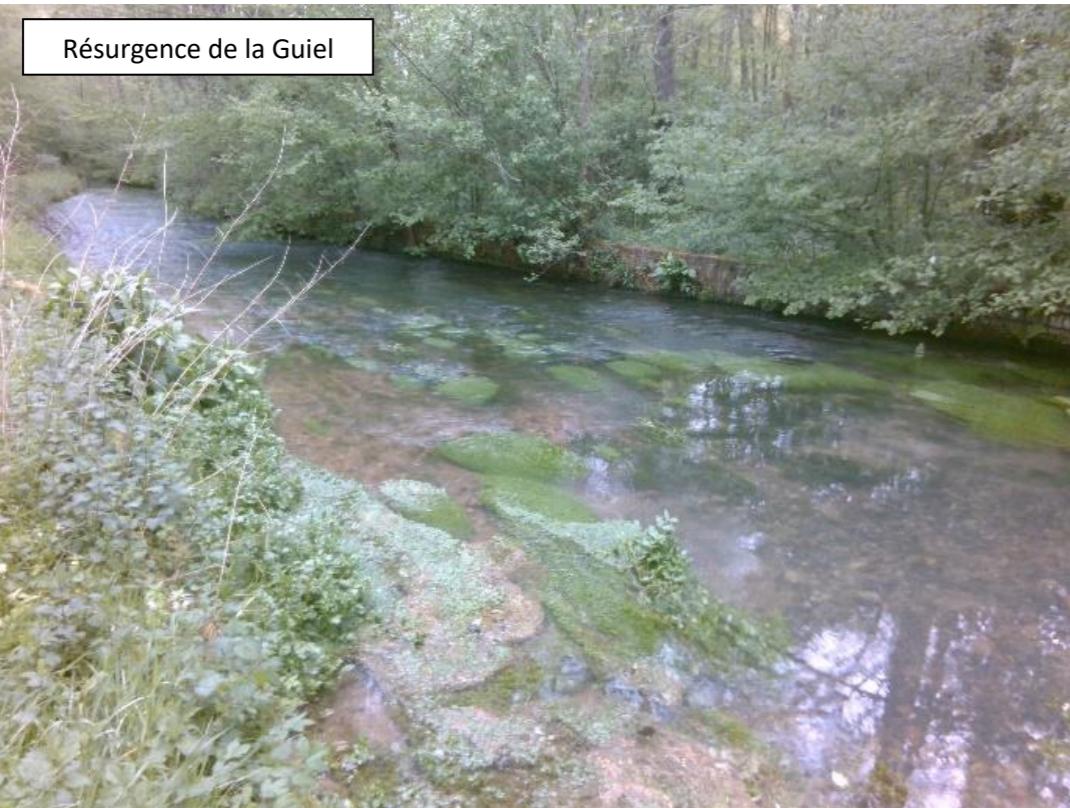
Vanne obsolète en rive droite de la résurgence
