# PLAN PLURIANNUEL DE RESTAURATION ET D'ENTRETIEN DE LA CHARENTONNE, SES AFFLUENTS ET DES ZONES HUMIDES DU BASSIN VERSANT DE LA CHARENTONNE

## PHASE 1

*Fiches tronçons & Atlas  
cartographique*

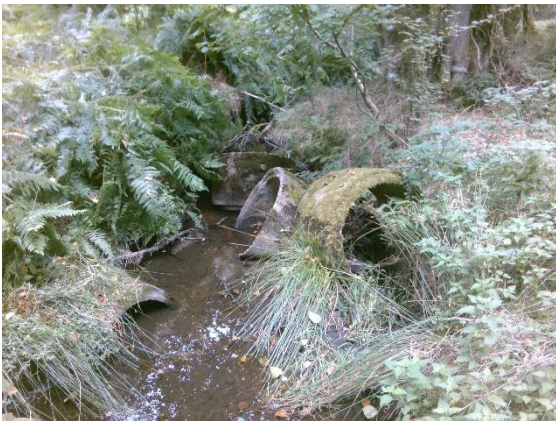
Buses abandonnées dans le cours d'eau

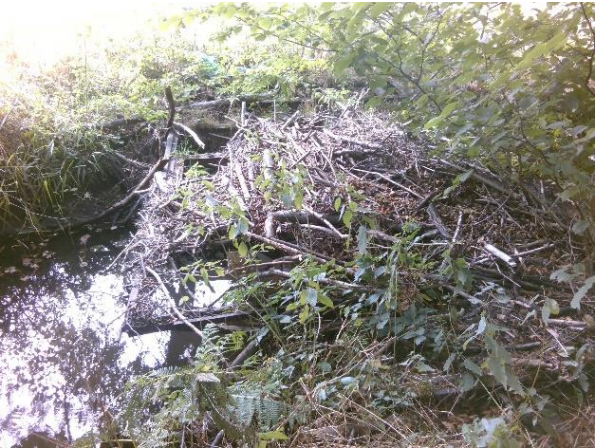
| Tronçon | | |
|---|---|---|
| De jeunes plantations sont présentes en zone humide.<br>Un foyer de 20m² de renouées est présent en berge, ainsi que trois décharges (gravats, déchets verts). | | |

Déchets verts et métalliques dans le cours d'eau

- Gestion des renouées
- Nettoyage des décharges
- Reconversion de plantations en prairie humide

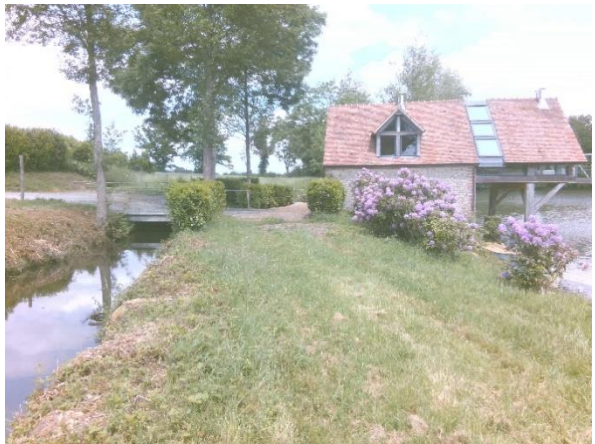
Le cours d'eau, perché et contraint par la présence de merlons, en rive gauche de l'Étang de la Charentonne

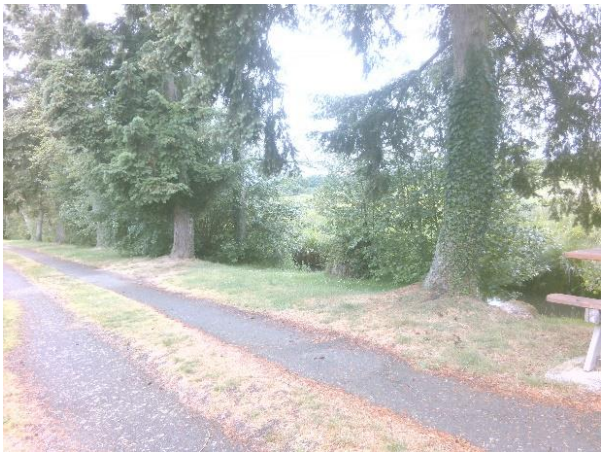
Essences inadaptées le long du cours d'eau

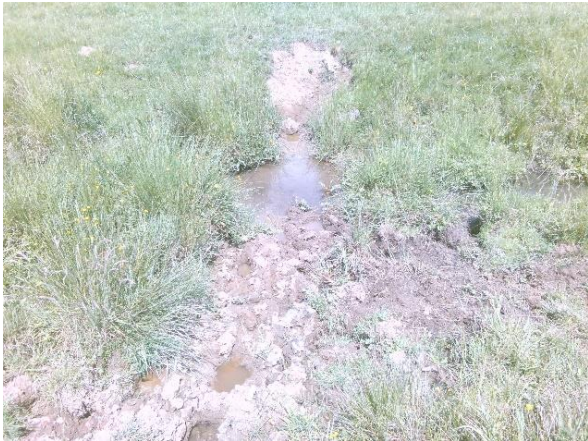
Sur-piétinement dans le cours d'eau dû à l'absence de clôture

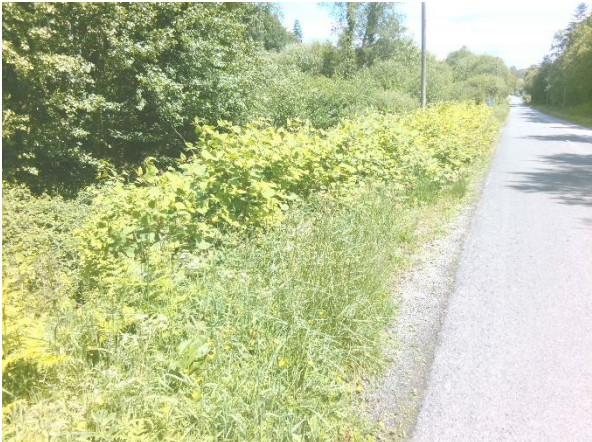
Foyer de renouées asiatiques le long de la route départementale 31 à proximité du cours d'eau

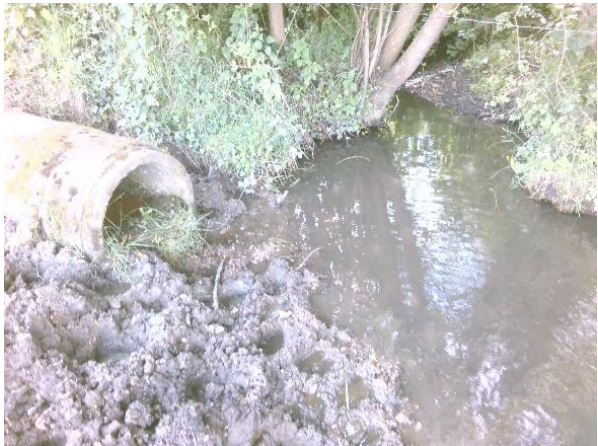
Exutoire de drain et abreuvoir sauvage

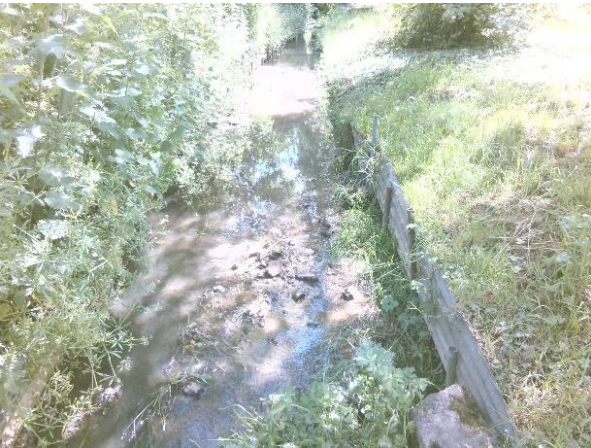
Berge artificialisée (protection de berge inadaptée)

- Restaurer la continuité écologique.
- Restauration de berges (remplacement des protections de berges inadaptées)
- Pose de clôtures et aménagement d’abreuvoirs
- Gestion du phytophtora (recépage des aulnes malades) et des bambous
- Effacement de merlon et restauration de zone humide (reconversion en prairie).

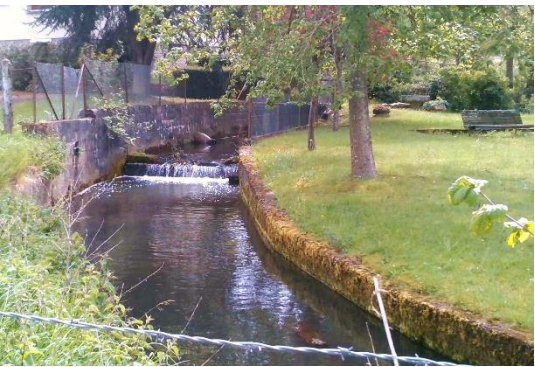
Bras usinier avec seuil

- Restauration de la continuité écologique.
- Gestion des aulnes atteints par le *Phytophthora* (recépage).
- Aménagement d’abreuvoirs (descentes aménagées).
- Nettoyage des décharges.
- Restauration de la peupleraie située à l’aval du tronçon.
- Sensibiliser les propriétaires riverains sur les bonnes pratiques de gestion et d’entretien des berges et du lit mineur.

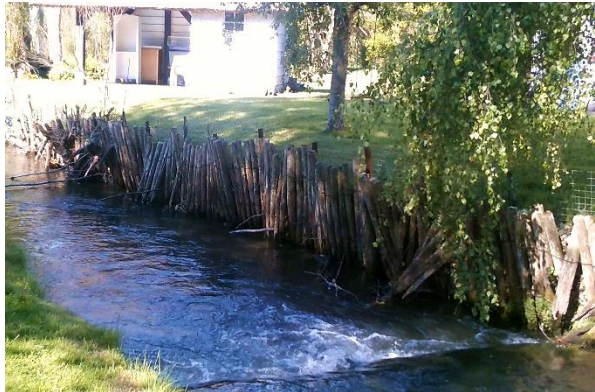
Berge artificialisée avec des pieux en bois

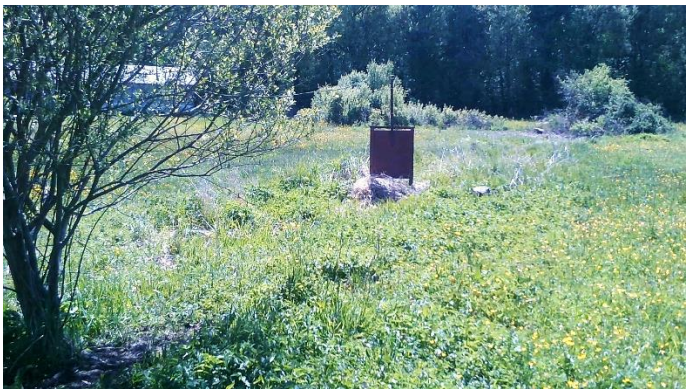
Ancienne petite vanne utilisée pour le baignage des prairies

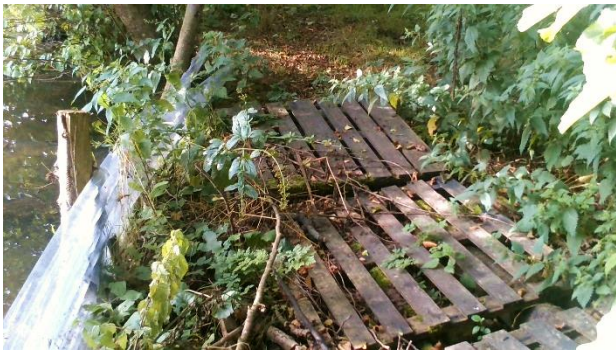
Berge consolidée avec divers matériaux pour assurer un passage

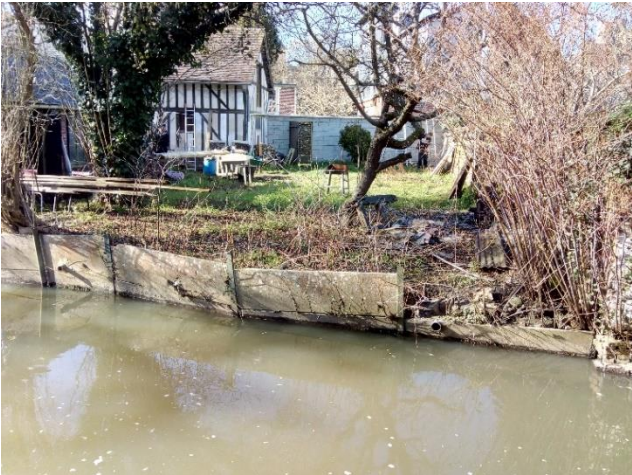
Berge (rive gauche) artificialisée et foyer de Renouée du Japon

- Restauration de la continuité écologique.
- Restauration de berges en génie végétal, voire en génie civil par endroits pour assurer une bonne stabilité des infrastructures.
- Nettoyage des décharges sauvages.
- Suppression des espèces végétales inadaptées et exotiques envahissantes.
- Restauration de la peupleraie située à l’aval du tronçon et préservation de la petite zone d’expansion de crues (prairie humide à côté de la Charentonne) non loin de la voie ferrée.
- Étudier la nécessité ou non de faucarder les herbiers du Cosnier pour limiter le risque inondation.
- Aménagement d’abreuvoirs à l’amont du Cosnier.

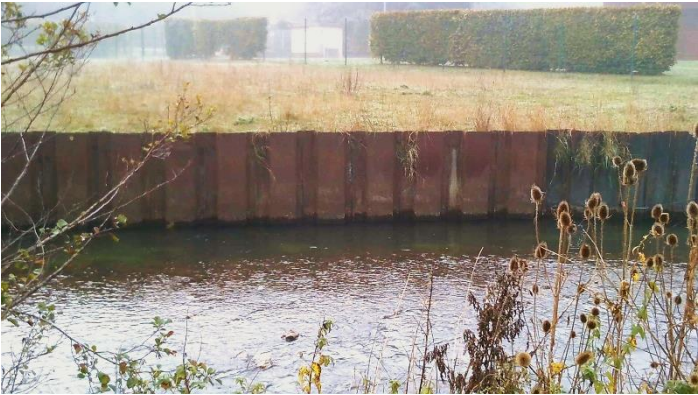
Palplanches à l'aval de Bernay

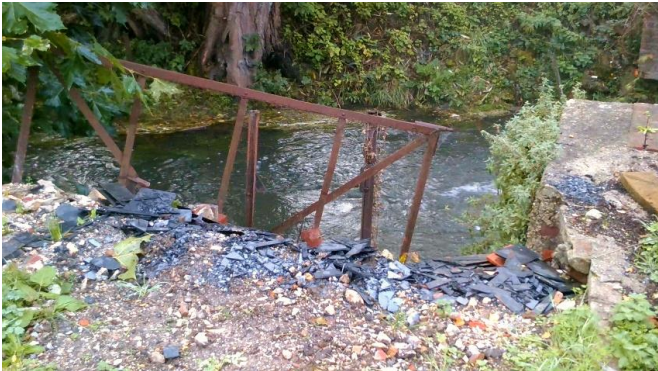
| Tronçon | | |
|---|---|---|
| <p>Plusieurs décharges sauvages plutôt situées à l'amont, ainsi que deux foyers de Buddleia (espèce exotique envahissante).</p> | | |

Décharge en bord de cours d'eau

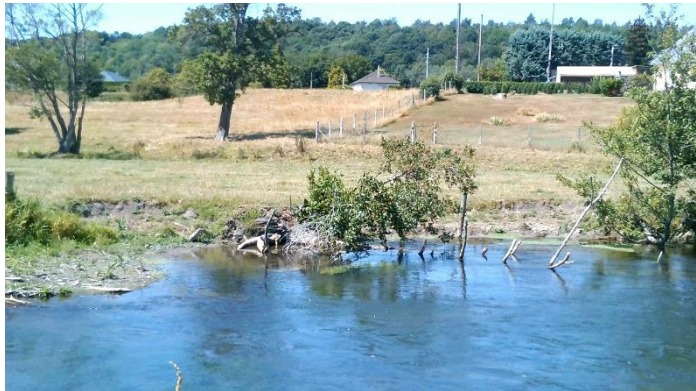
| Tronçon | | |
|---|---|---|
| <p>Les clôtures des prairies pâturées situées à l'amont du tronçon devront être reculées à une distance de 2 m du cours d'eau. En outre, des pieux en bois restent par endroits dans le cours d'eau, ils pourront être retirés.</p> | | |

Berge rive gauche piétinée, clôture dans le lit

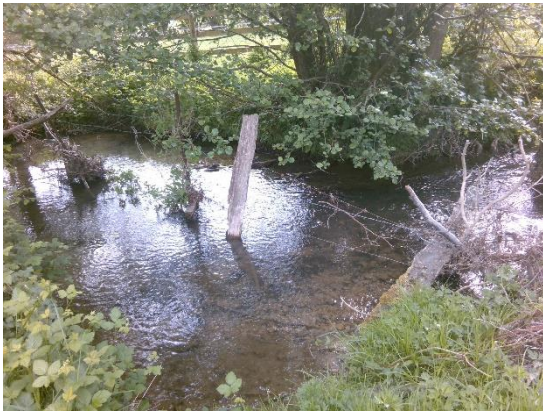
Clôture en mauvais état

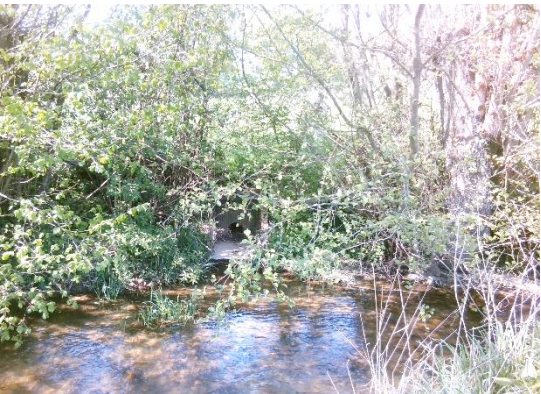
Exutoire de drain

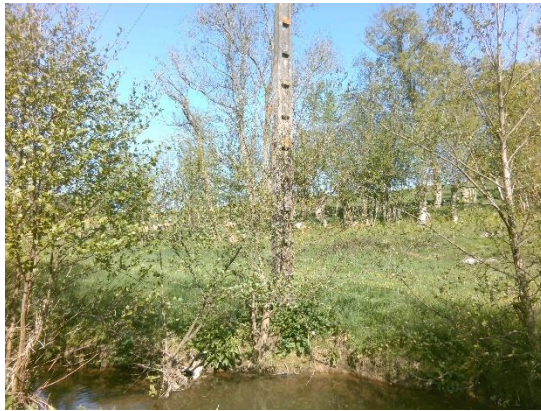
Poteau électrique proche de la berge

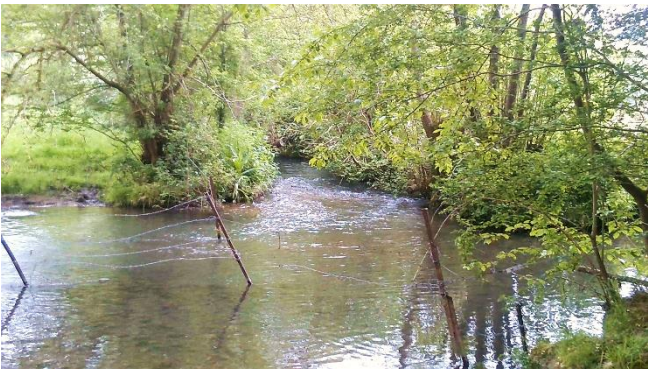
Clôture en travers du cours d’eau

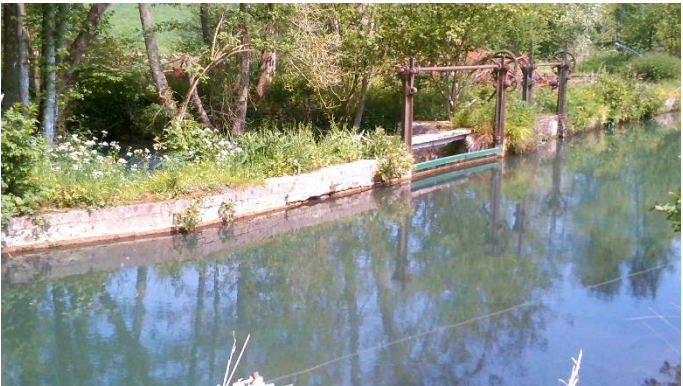
Bras usinier avec ouvrage hydraulique de décharge
