**PLAN PLURIANNUEL DE RESTAURATION ET D'ENTRETIEN  
DE LA CHARENTONNE, SES AFFLUENTS ET DES ZONES  
HUMIDES DU BASSIN VERSANT DE LA CHARENTONNE**

**PHASE 1**

*Recueil des sites  
hydrauliques*

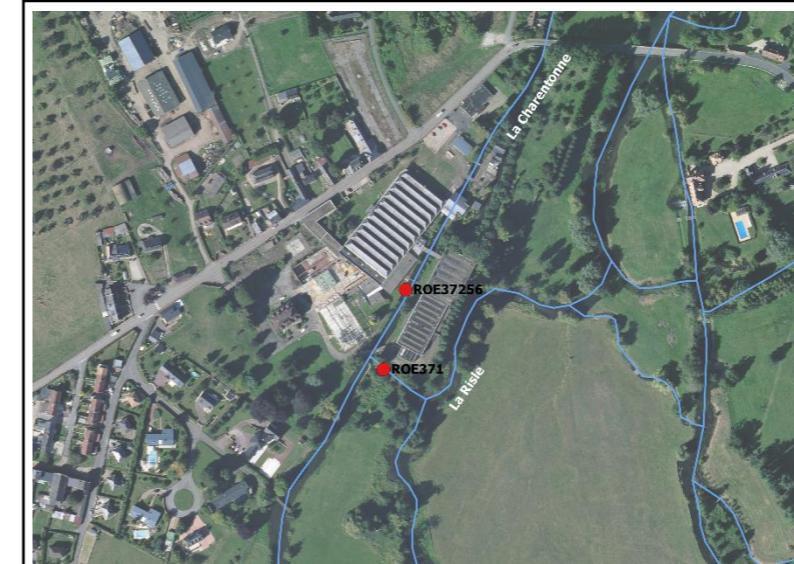
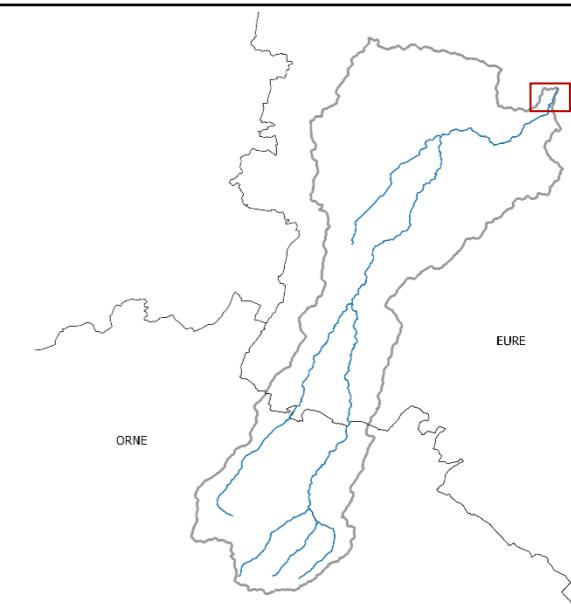
ROE37256, ROE371

<b>Nature</b>	ROE37256 : vannages ROE371 : déversoir
<b>État</b>	Dégradé
<b>Usage actuel</b>	Répartiteur
<b>Contexte réglementaire</b>	Liste 1 au titre du L.214-17 du Code de l'Environnement
<b>Franchissabilité piscicole</b>	Non franchissables
<b>Transit sédimentaire</b>	Limité
<b>Hauteur de chute (m)</b>	ROE37256 : 1,21 ROE371 : 0,8
<b>Largeur totale (m)</b>	ROE37256 : 9 ROE371 : 22
<b>Équipement</b>	Aucun
<b>ICE</b>	Oui
<b>Archive (N°, date des documents les plus anciens)</b>	Oui (Ch01, 1843)
<b>Priorité</b>	Forte
<b>Remarque(s)</b>	Turbine hors service

Complexe d'ouvrages situé à l'aval du bassin versant de la Charentonne (à la confluence avec la Risle), constituant le 1<sup>er</sup> obstacle à la continuité écologique (notamment pour la remonter des poissons migrateurs). Il est préconisé d'étudier divers scénarios pour le rendre franchissable.

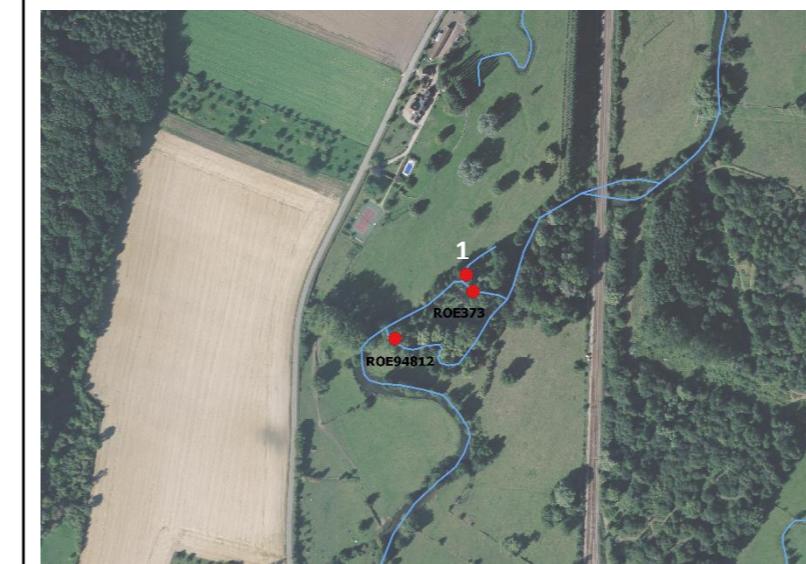
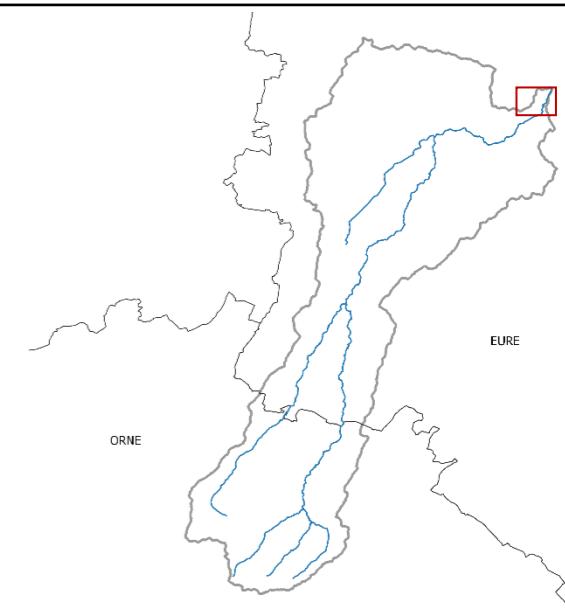
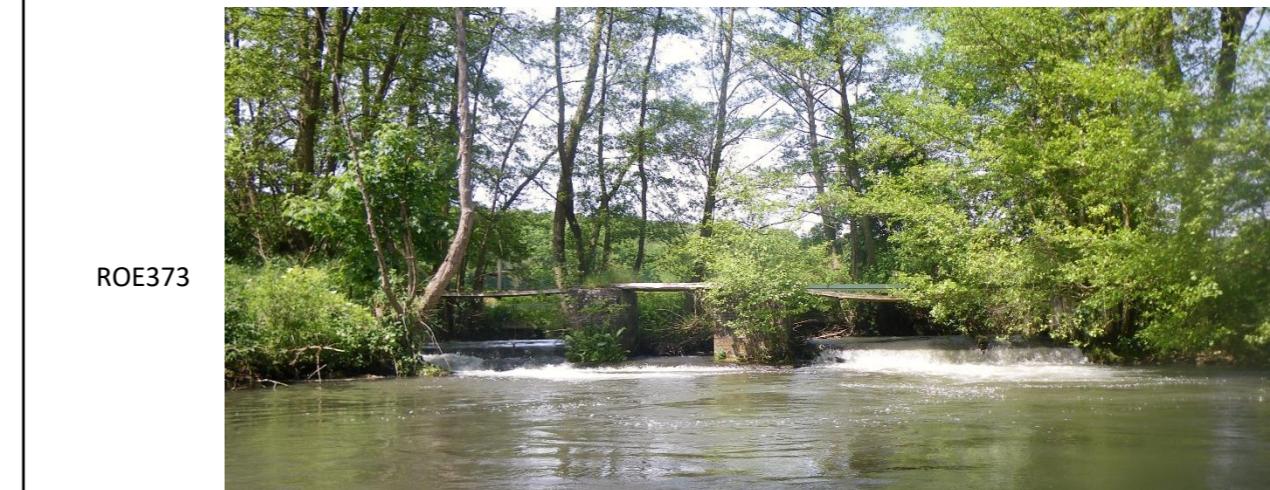
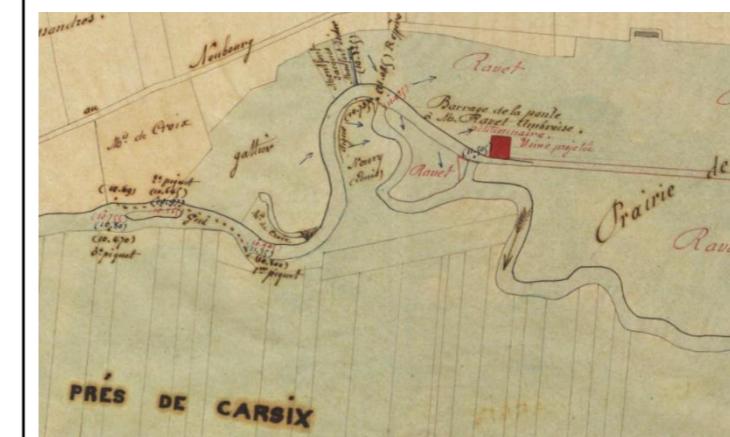
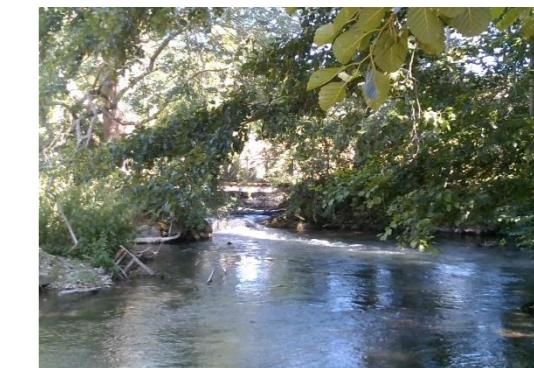
<b>Nature</b>	Radier béton, seuils en pierres
<b>État</b>	En ruines
<b>Usage actuel</b>	Aucun
<b>Contexte réglementaire</b>	Liste 1 au titre du L.214-17 du Code de l'Environnement
<b>Franchissabilité piscicole</b>	Non franchissable
<b>Transit sédimentaire</b>	Transparent
<b>Hauteur de chute (m)</b>	ROE373 : 0,56 ROE94812 : 0,1
<b>Largeur totale (m)</b>	
<b>Équipement</b>	Aucun
<b>ICE</b>	Oui (ROE373)
<b>Archive (N°, date des documents les plus anciens)</b>	Oui (Ch02, 1855)
<b>Priorité</b>	Moyenne
<b>Remarque(s)</b>	Un ouvrage non référencé (pas de numéro ROE). Présence d'embâcles.

Anciens ouvrages de régulation en ruines (vannes disparues). Actuellement infranchissables, il est préconisé d'étudier leur aménagement pour les rendre franchissables, voire leur effacement.

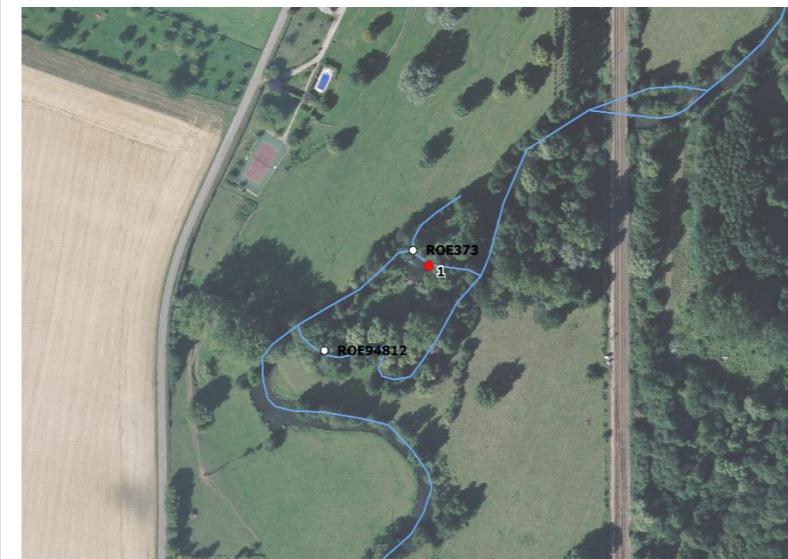
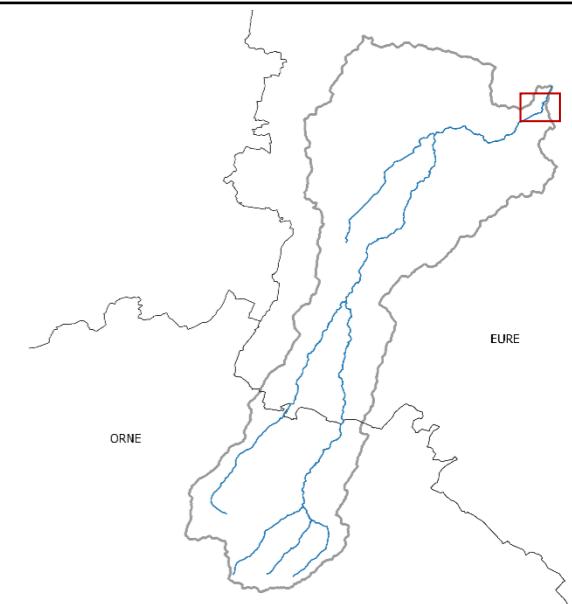
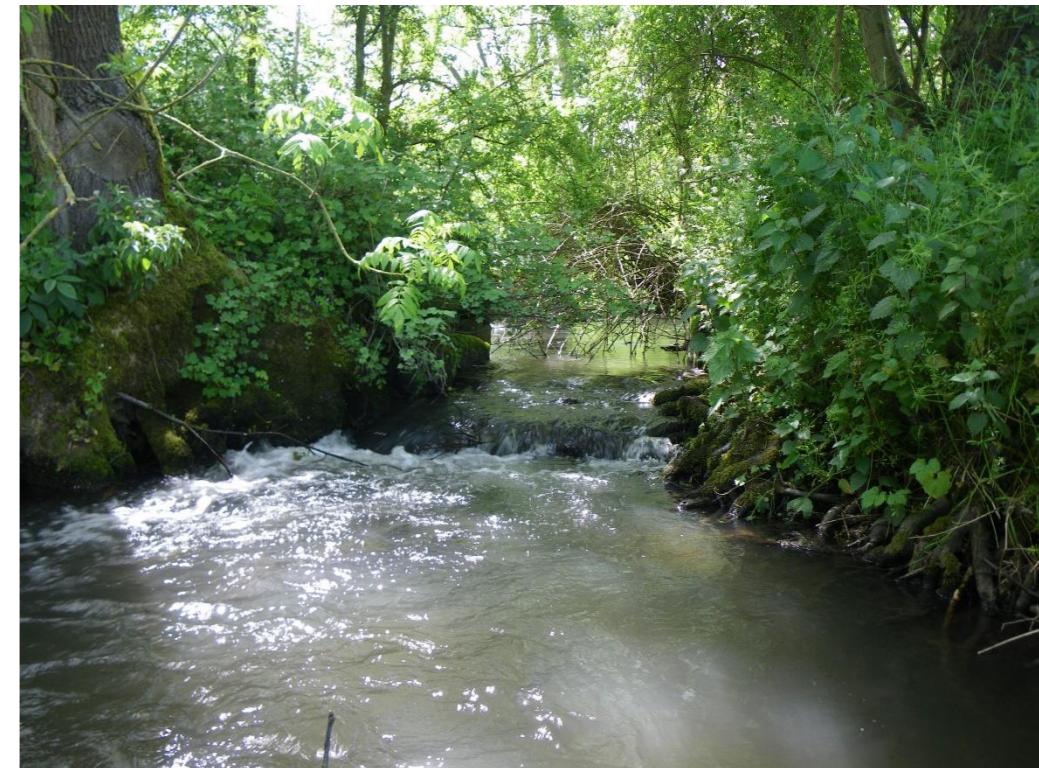
Nature	Seuil en pierres
État	En ruines
Usage actuel	Aucun
Contexte réglementaire	Liste 1 au titre du L.214-17 du Code de l'Environnement
Franchissabilité piscicole	Partiellement franchissable
Transit sédimentaire	Transparent
Hauteur de chute (m)	0,10
Largeur totale (m)	
Équipement	Aucun
Priorité	Moyenne
Remarque(s)	Associé au Moulin du pré de Carsix, bras de contournement

L'ouvrage est partiellement franchissable, par conséquent, il est préconisé d'étudier son aménagement dans le but de le rendre franchissable, voire son effacement.

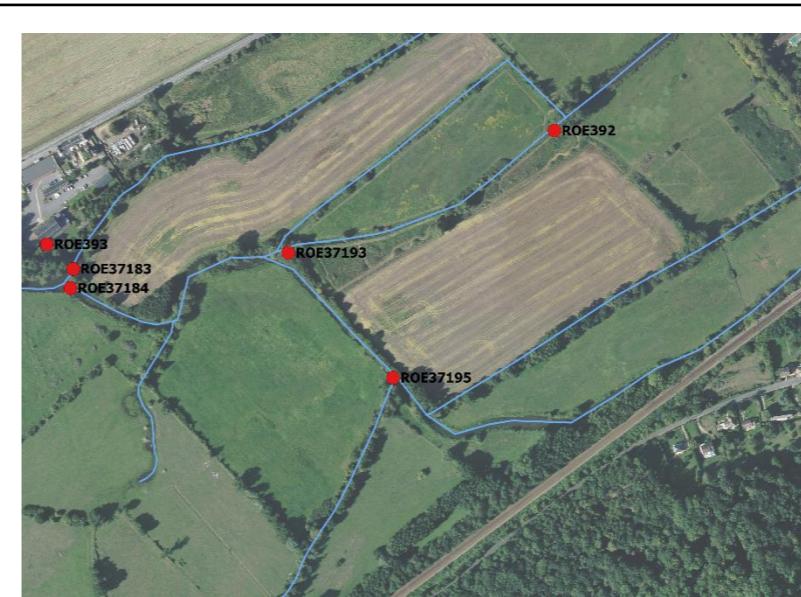
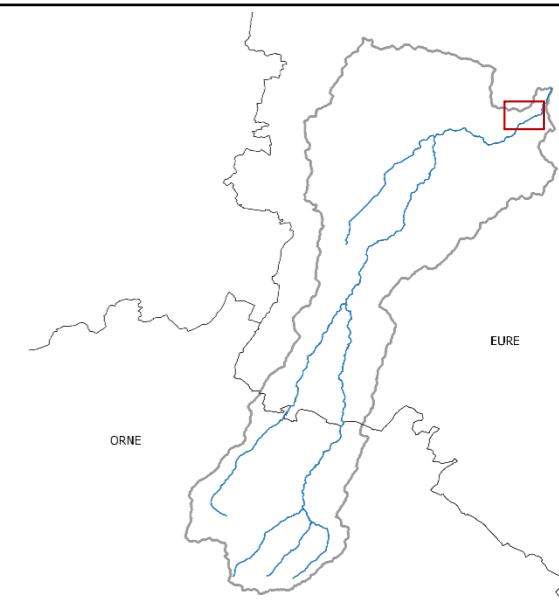
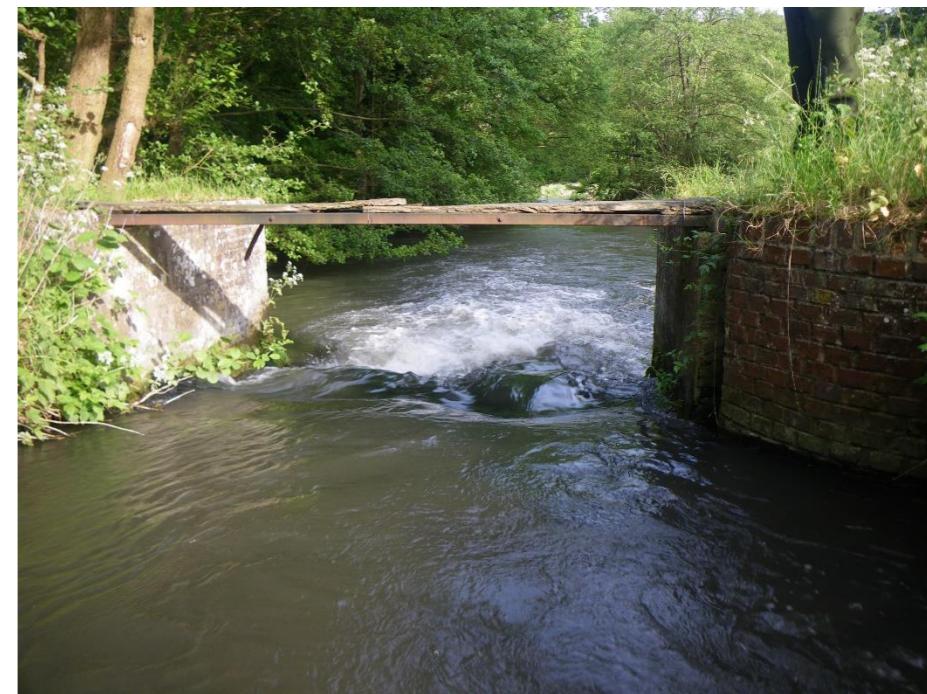
<b>Nature</b>	Seuil en pierres
<b>État</b>	En ruines
<b>Usage actuel</b>	Aucun
<b>Contexte réglementaire</b>	Liste 1 au titre du L.214-17 du Code de l'Environnement
<b>Franchissabilité piscicole</b>	Non franchissable
<b>Transit sédimentaire</b>	Impossible
<b>Hauteur de chute (m)</b>	0,52
<b>Largeur totale (m)</b>	
<b>Équipement</b>	Aucun
<b>ICE</b>	Non
<b>Archive (N°, date des documents les plus anciens)</b>	Non
<b>Priorité</b>	Forte
<b>Remarque(s)</b>	Ancien vannage servant autrefois à la régulation du débit de la rivière dans un bras secondaire.

Dans le cadre du projet de restauration de la continuité écologique mené par la FDAAPPMA27 au niveau d'un des ouvrages du Moulin du château de Serquigny, il est prévu que l'ouvrage ROE37195 soit conservé en l'état, c'est-à-dire infranchissable (un autre bras de rivière permettant d'assurer la continuité écologique).

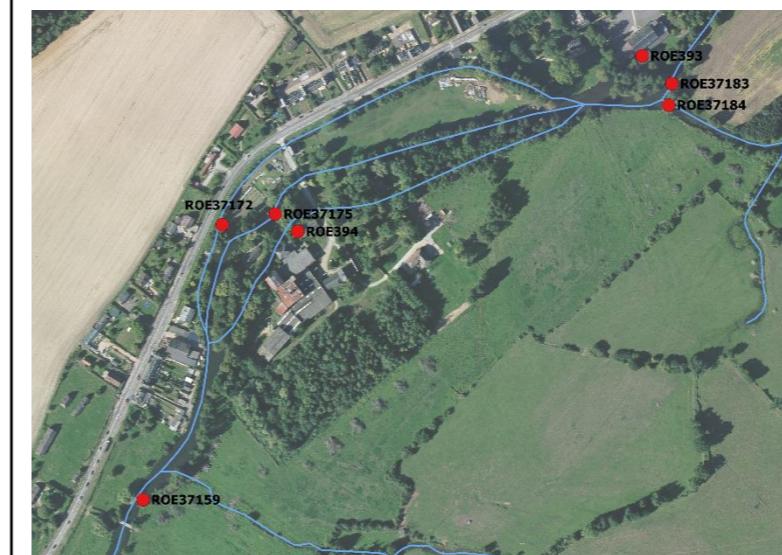
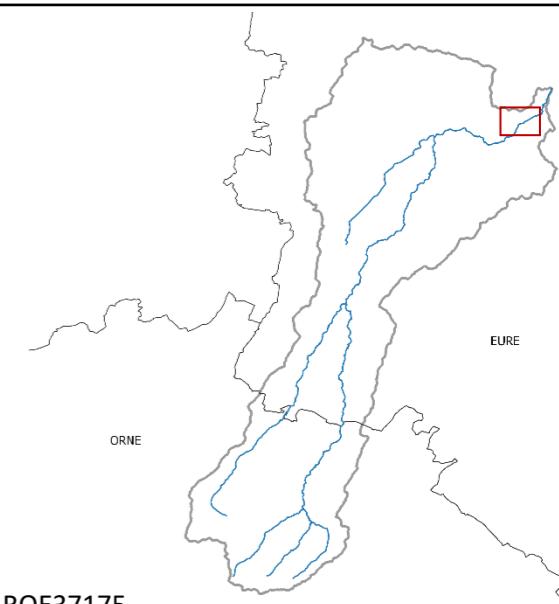
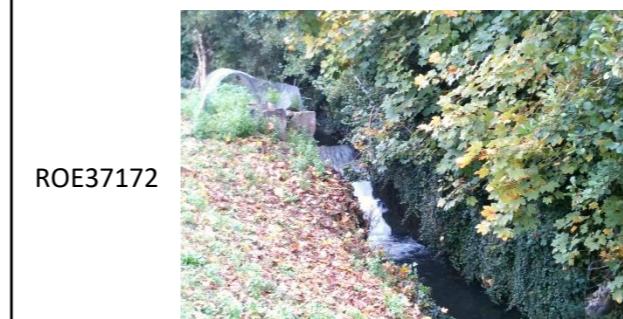
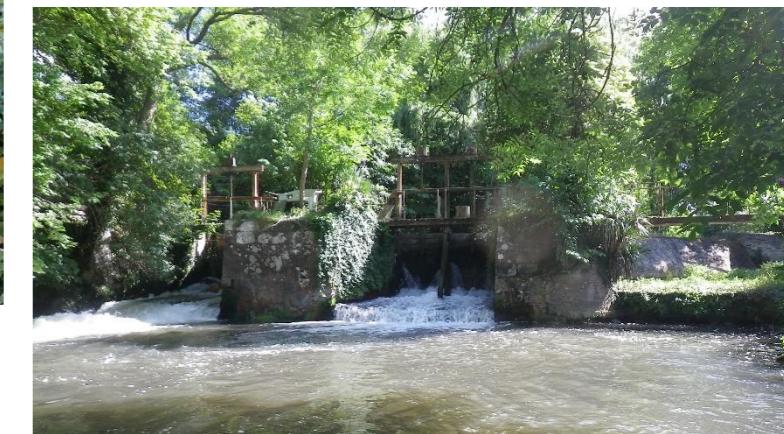
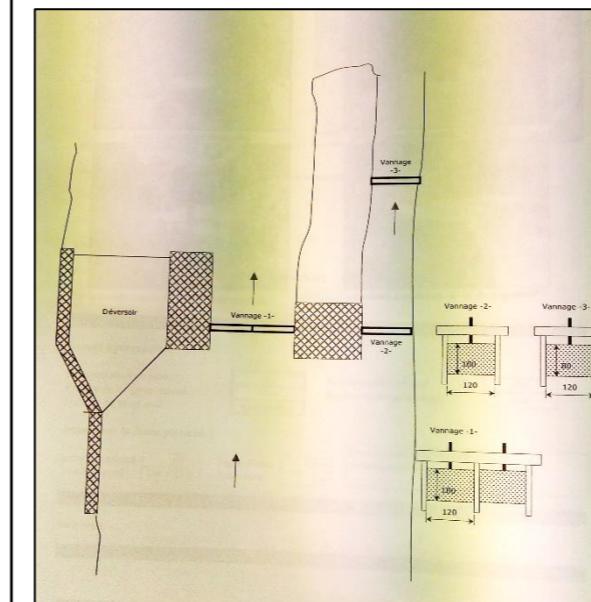
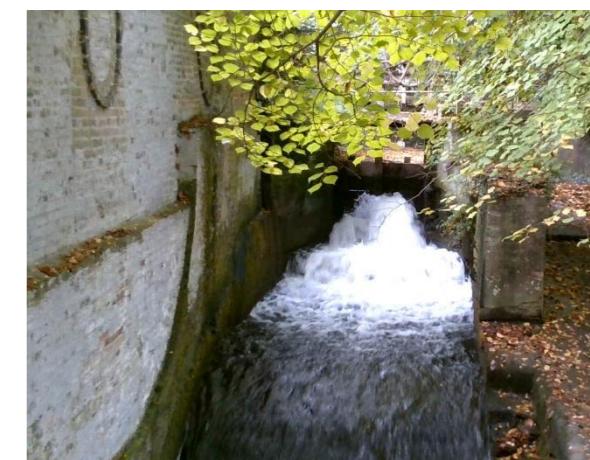
**État**  
 ROE37172 : en ruines  
 ROE37175 : dégradés  
 ROE394 : dégradés

**Remarque(s)**  
 Turbine du ROE37175 disparue. Roues disparues également.

**Préconisations de gestion / perspectives :**

Ouvrages infranchissables avec d'importantes hauteurs de chute. Il est préconisé d'étudier ces ouvrages afin de rétablir la continuité écologique.

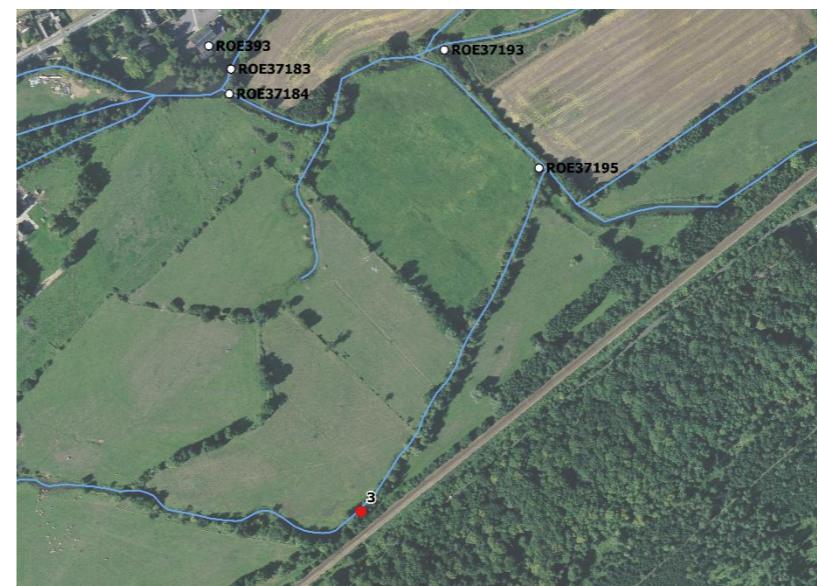
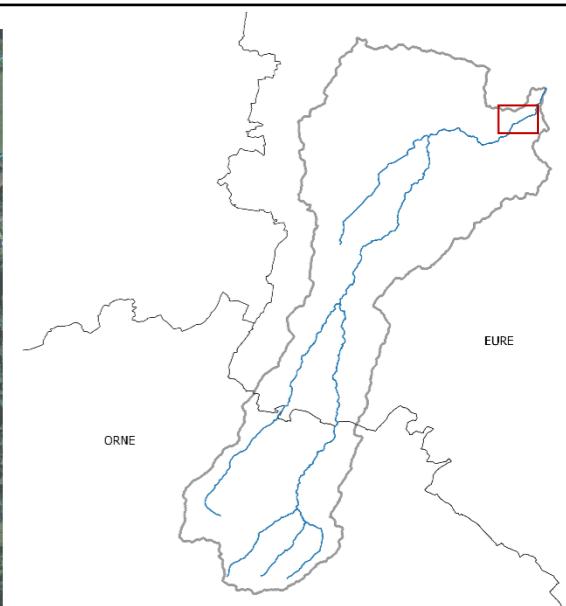
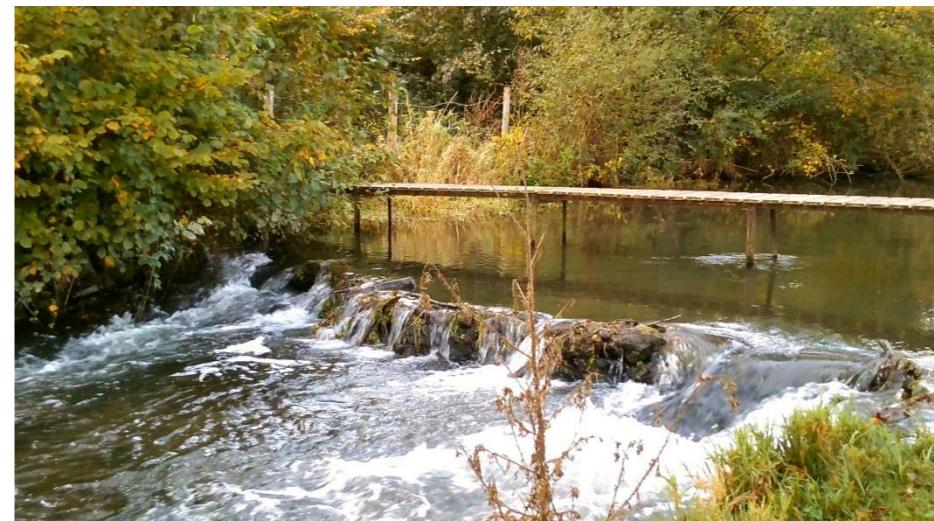
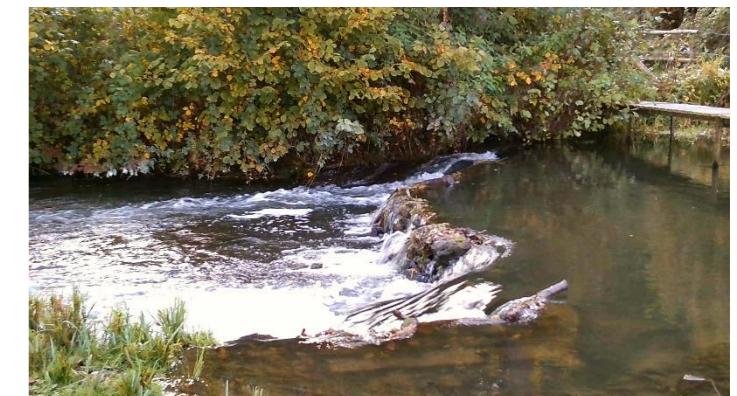
Nature	Seuil en pierres
État	Dégradé
Usage actuel	Aucun
Contexte réglementaire	Liste 1 au titre du L.214-17 du Code de l'Environnement
Franchissabilité piscicole	Non franchissable
Transit sédimentaire	Transparent
Hauteur de chute (m)	0,20 - 0,50
Largeur totale (m)	5
Équipement	Aucun
Priorité	Forte
Remarque(s)

L'ouvrage est actuellement infranchissable pour la faune piscicole. Il est préconisé d'étudier la possibilité de l'aménager pour le rendre franchissable, voire l'effacer. Il sera nécessaire d'étudier l'impact sur la passerelle qui est à conserver (usagers : pêcheurs et chasseurs).

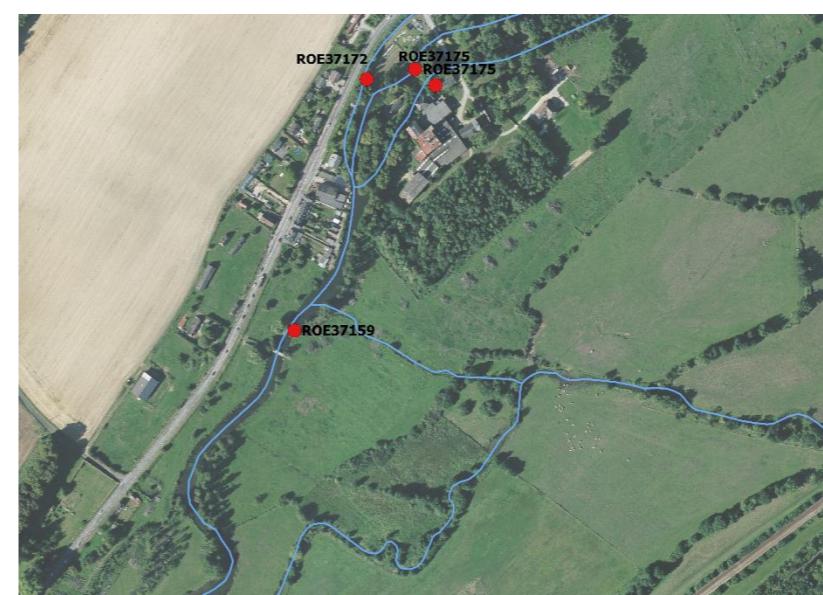
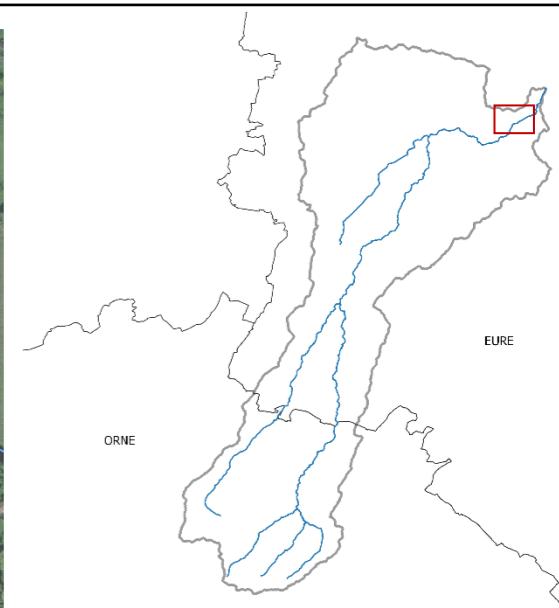
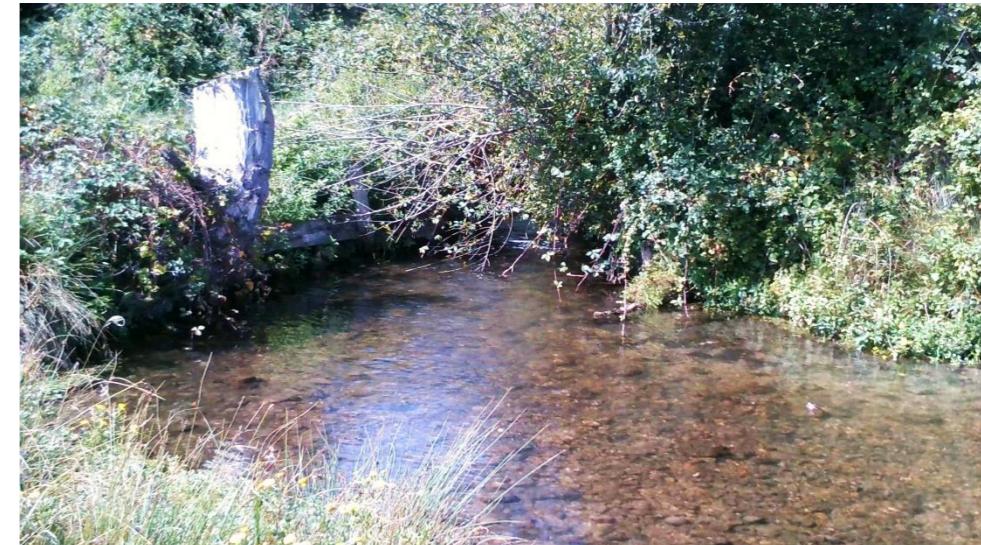
<b>Nature</b>	Vannage
<b>État</b>	En ruines
<b>Usage actuel</b>	Aucun
<b>Contexte réglementaire</b>	Liste 1 au titre du L.214-17 du Code de l'Environnement
<b>Franchissabilité piscicole</b>	Franchissable
<b>Transit sédimentaire</b>	Transparent
<b>Hauteur de chute (m)</b>	0,1
<b>Largeur totale (m)</b>	
<b>Équipement</b>	Aucun
<b>ICE</b>	Non
<b>Archive (N°, date des documents les plus anciens)</b>	Non
<b>Priorité</b>	Faible
<b>Remarque(s)</b>	Vanne de décharge pour prés baignant. Ouvrage sous un roncier.

Petit ouvrage franchissable, non prioritaire.

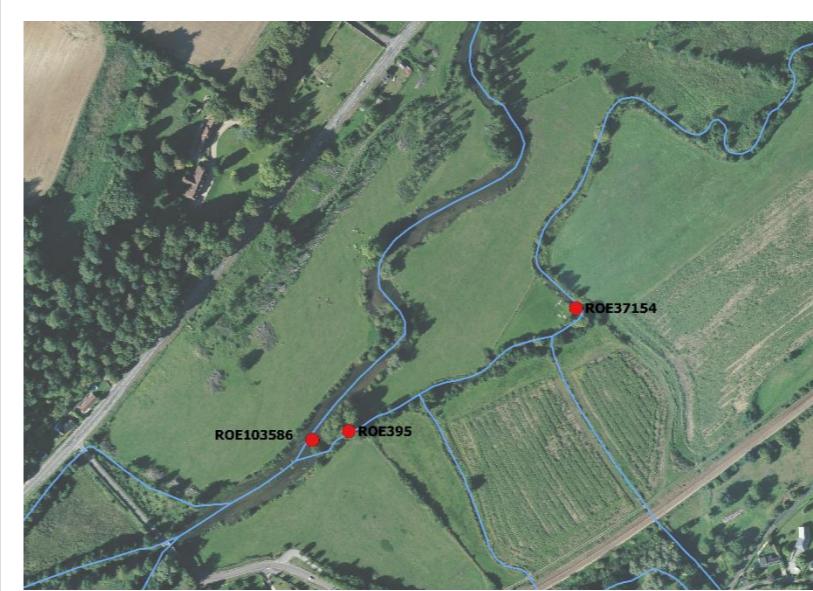
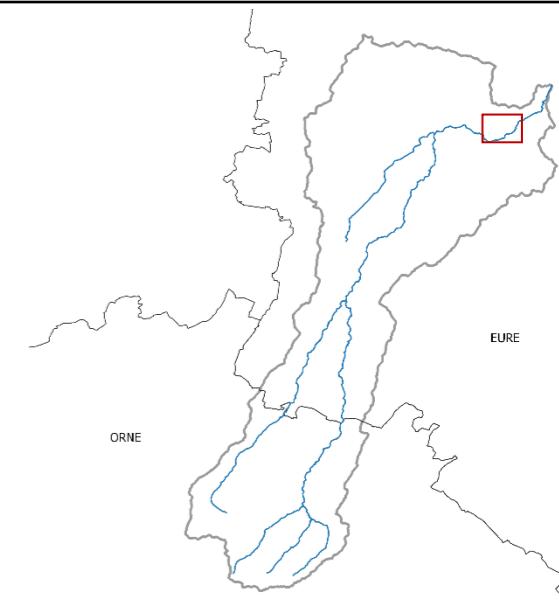
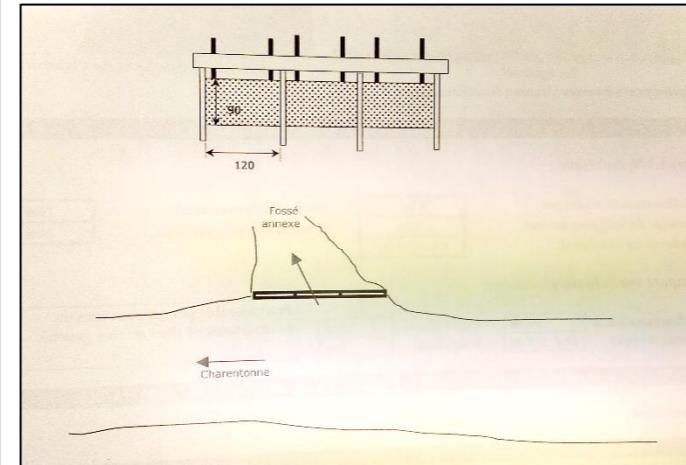
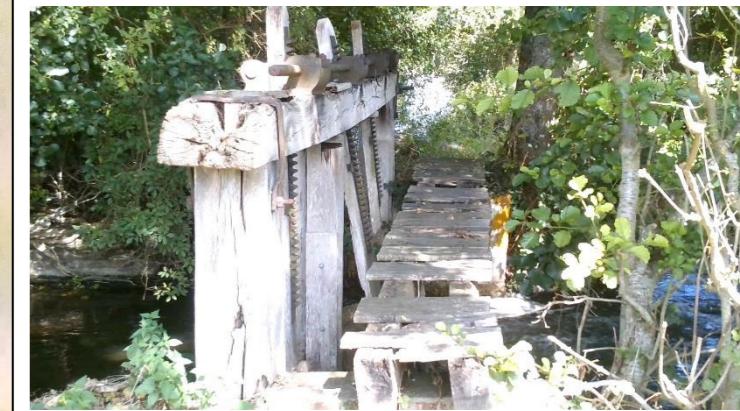
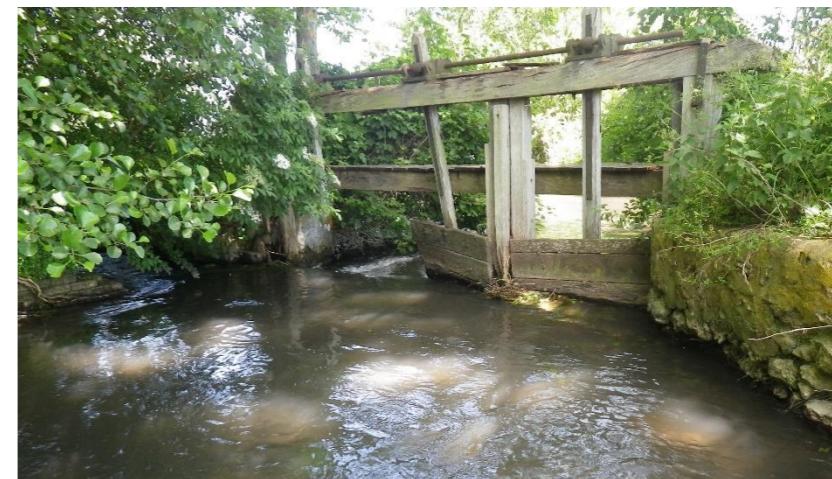
<b>Nature</b>	ROE395 : vannage ROE37154 : seuil ROE103586 : seuil
<b>État</b>	En ruines
<b>Usage actuel</b>	Aucun
<b>Contexte réglementaire</b>	Liste 1 au titre du L.214-17 du Code de l'Environnement
<b>Franchissabilité piscicole</b>	Franchissables
<b>Transit sédimentaire</b>	Transparent
<b>Hauteur de chute (m)</b>	ROE395 : 0,1 ROE37154 : 0,1 ROE103586 : 0,1
<b>Largeur totale (m)</b>	ROE395 : 4,40
<b>Équipement</b>	Aucun
<b>ICE</b>	ROE395
<b>Archive (N°, date des documents les plus anciens)</b>	Non
<b>Priorité</b>	Moyenne
<b>Remarque(s)</b>	ROE395 : 3 vannes dont une cassée, une vrillée et une fermée. Brèche en amont allant vers l'autre bras.

Ouvrages servant autrefois à la régulation des débits de la rivière vers les fossés annexes. Ils n'ont aujourd'hui plus d'utilité. Il pourrait donc être envisagé de les effacer (à étudier).

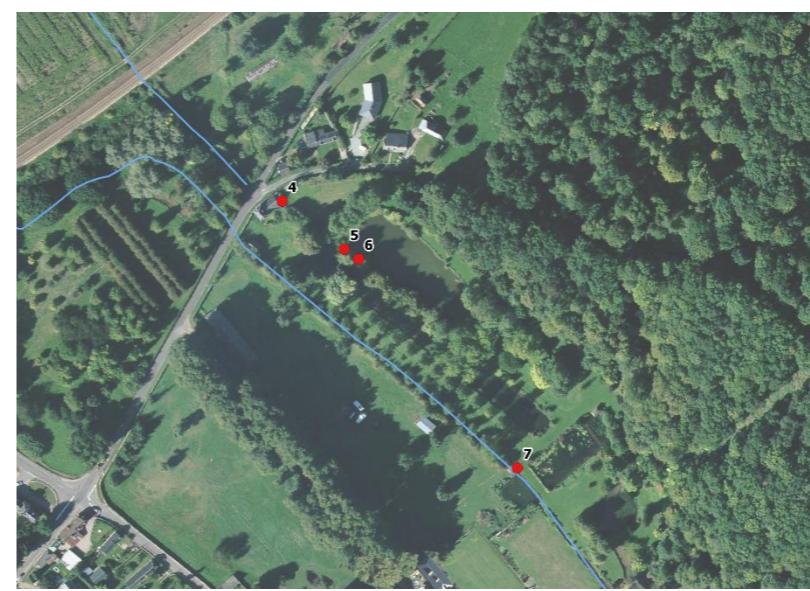
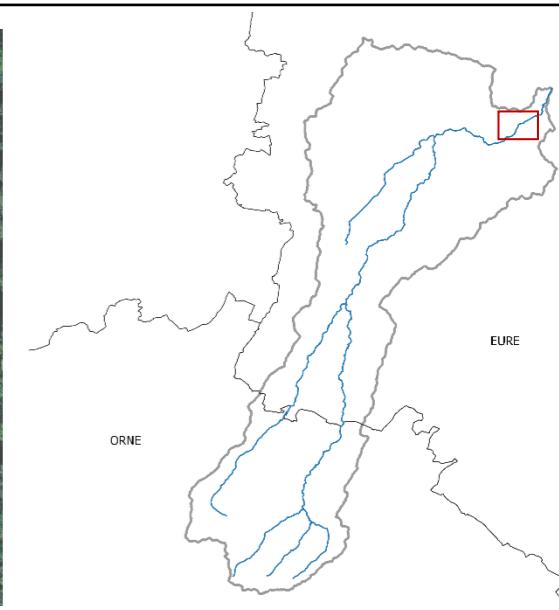
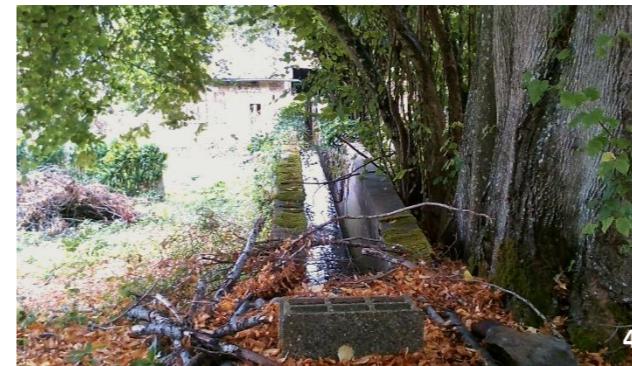
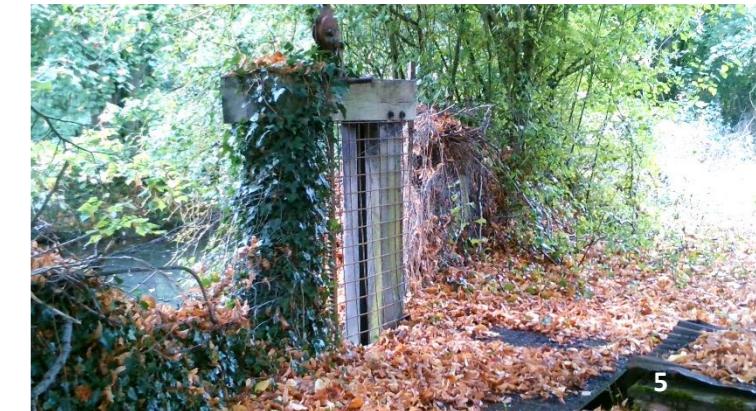
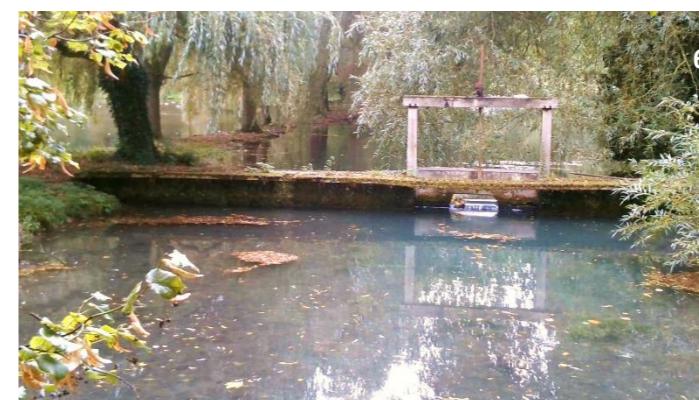
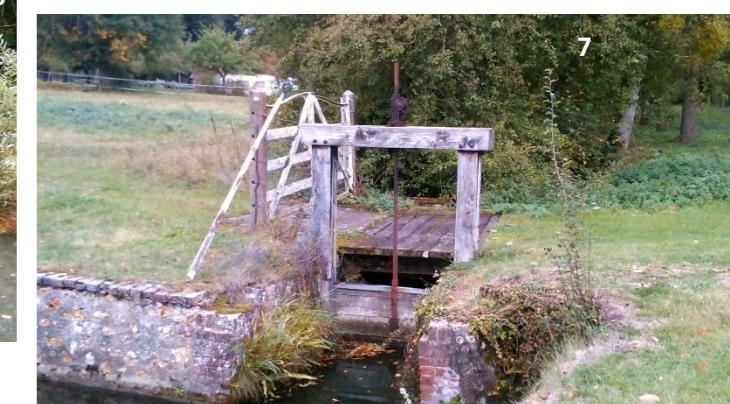
## Ouvrages non référencés 4, 5, 6 et 7

Nature	Ouvrage 4 : Seuil et canal en béton Ouvrage 5 : Vanne (fermée) Ouvrage 6 : Vanne (fermée) Ouvrage 7 : Vanne (fermée)
État	Ouvrage 4 : Dégradé Ouvrage 5 : Dégradé Ouvrage 6 : Dégradé Ouvrage 7 : Bon
Usage actuel	Aucun (ouvrages 6 et 7 : régulateur)
Contexte réglementaire	Liste 1 au titre du L.214-17 du Code de l'Environnement
Franchissabilité piscicole	Non franchissables
Transit sédimentaire	Limité
Hauteur de chute (m)	
Largeur totale (m)	
Équipement	Aucun (remise en service envisagée pour alimenter une pompe à chaleur)
Priorité	Moyenne
Remarque(s)	Site complexe avec de multiples bras et bassins. Château de Fontaine-l'Abbé, ouvrages fondés en titre (source jaillissant dans la grande pièce d'eau).

Voir avec les propriétaires l'intérêt que peuvent avoir ces ouvrages avant d'envisager une éventuelle ouverture de vannes, voire l'effacement d'une partie des ouvrages.

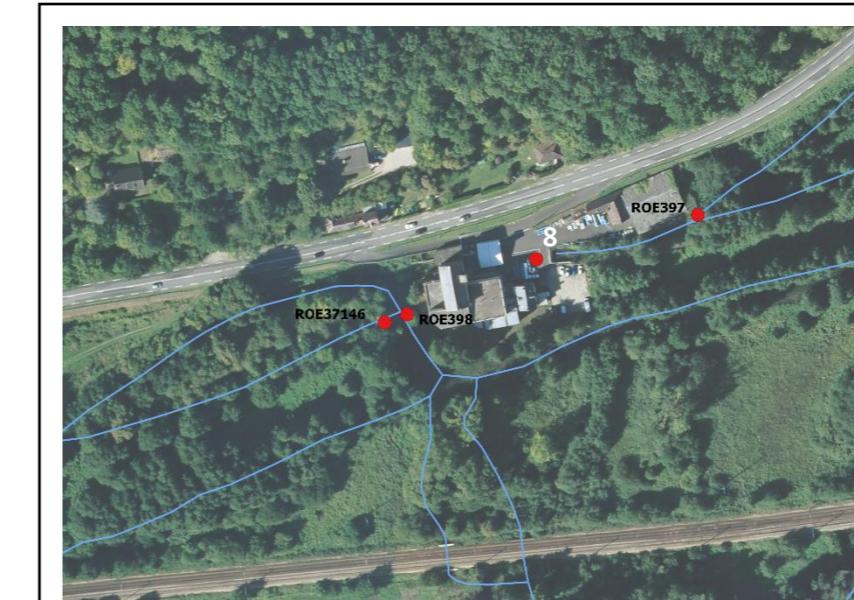
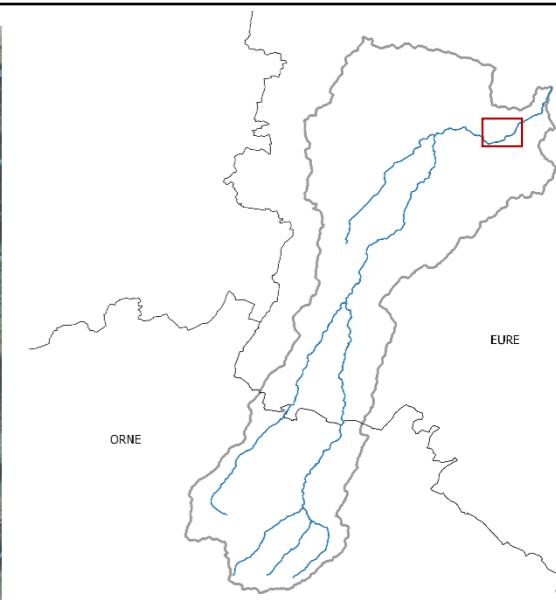
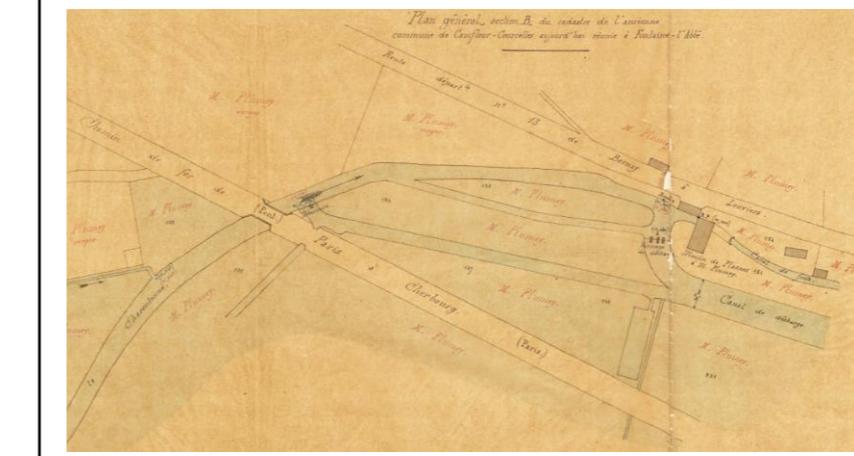
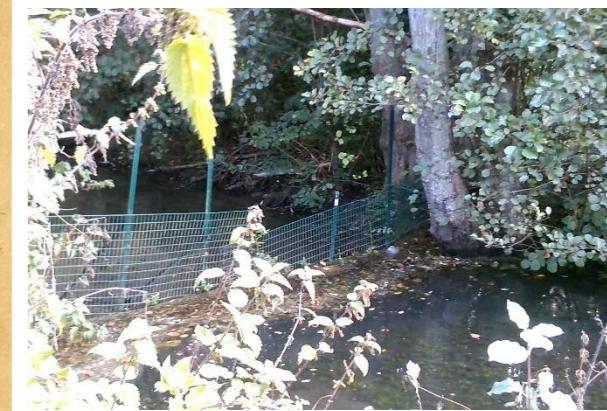
Nature	ROE397 : grilles + seuils Ouvrage non référencé 8 : 2 buses ROE398 : vannage ROE37146 : batardeau (+ passerelle)
Etat	En ruines
Usage actuel	Aucun
Contexte réglementaire	Liste 1 au titre du L.214-17 du Code de l'Environnement
Franchissabilité piscicole	Partiellement franchissables
Transit sédimentaire	Limité
Hauteur de chute (m)	ROE398 : 0,15
Largeur totale (m)	ROE398 : 16,50
Équipement	Aucun
ICE	ROE398
Archive (N°, date des documents les plus anciens)	Oui (Ch07, 1845)
Priorité	Moyenne
Remarque(s)	Complexe d'ouvrages à l'abandon, vannes disparues.

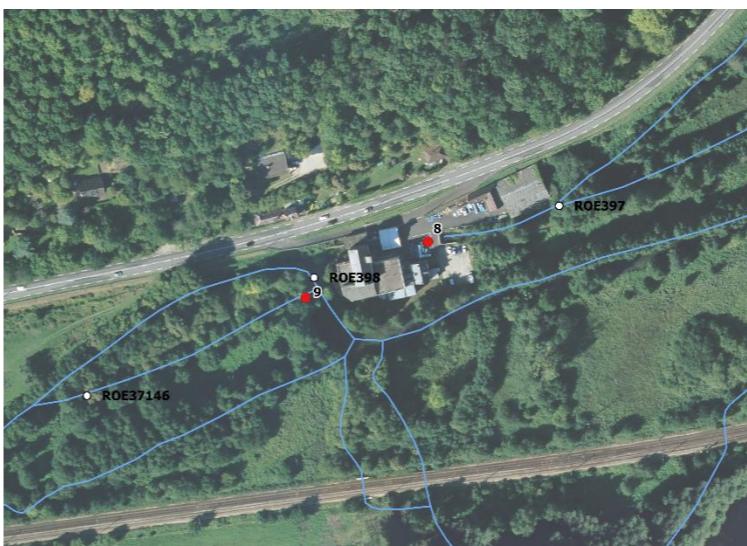
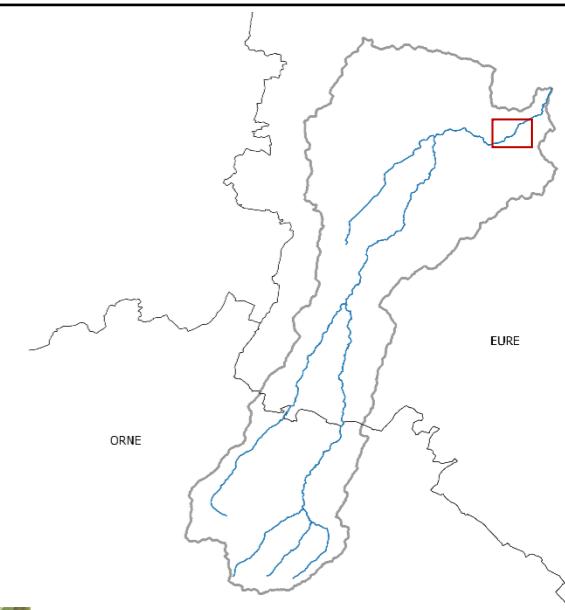
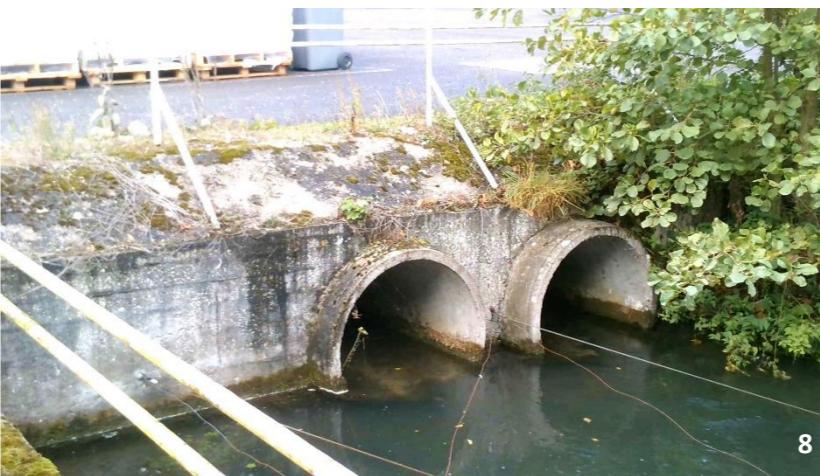
Nature	Ouvrage 8 : 2 buses Ouvrage 9 : Batardeau et radier (fermé)
État	Ouvrage 8 : Dégradé Ouvrage 9 : En ruines
Usage actuel	Ouvrage 9 : répartiteur
Contexte réglementaire	Liste 1 au titre du L.214-17 du Code de l'Environnement
Franchissabilité piscicole	Non franchissables
Transit sédimentaire	Limité
Hauteur de chute (m)	Ouvrage 9 : < 0,20
Largeur totale (m)	Ouvrage 9 : 1,5
Équipement	Aucun
Priorité	Moyenne
Remarque(s)	Associés au Moulin à blé dit de Plasnes ou Moulin de Saint-Victor.

Ouvrages constituant des obstacles à la continuité écologique. Il est préconisé d'étudier l'aménagement, voire l'effacement des ouvrages.

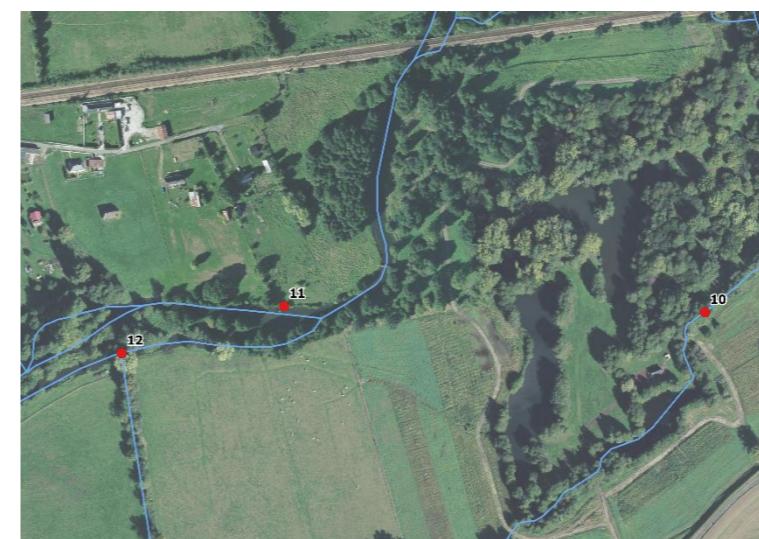
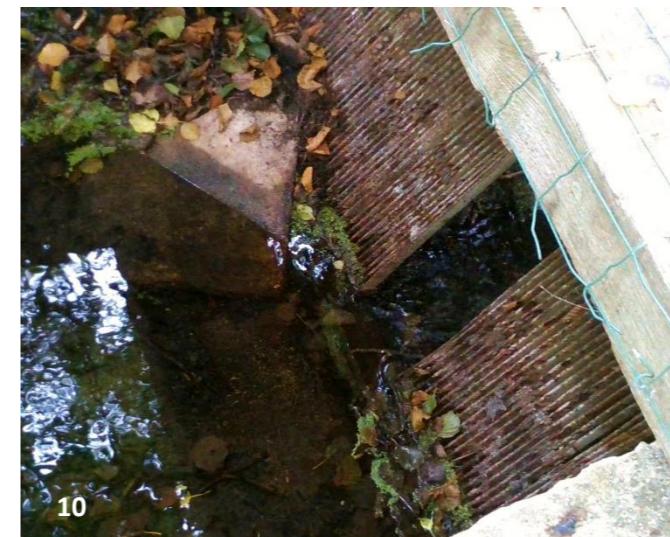
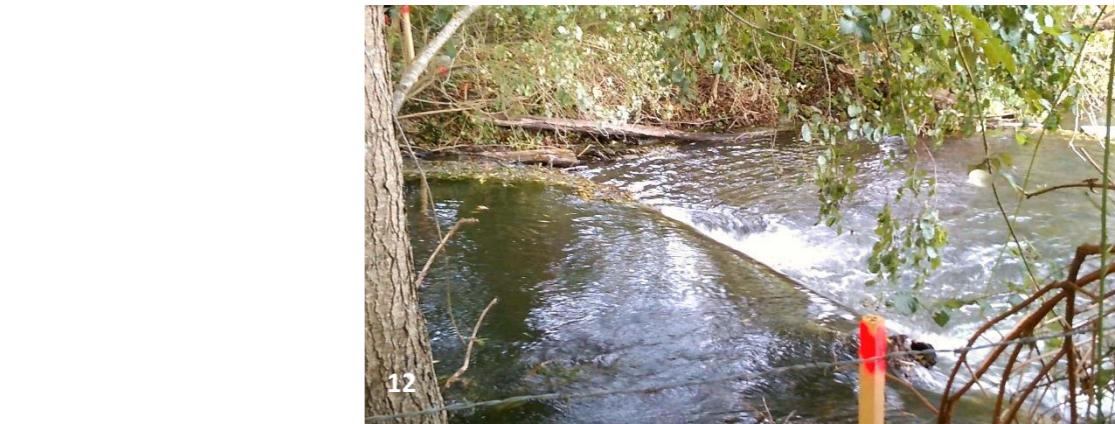
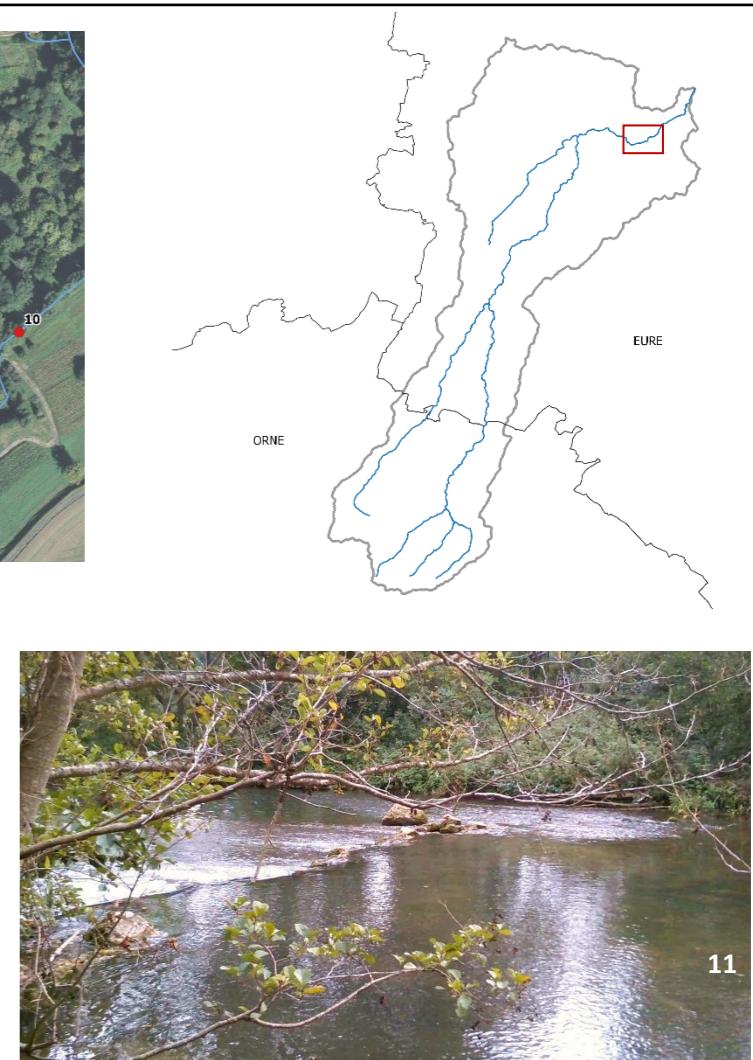
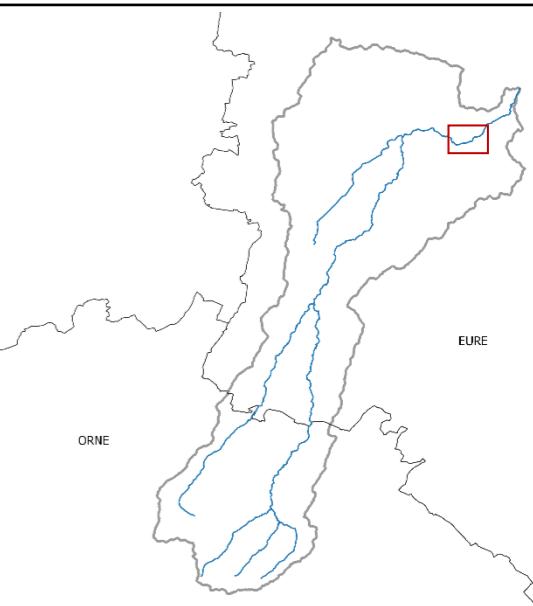
Nature	Ouvrage 10 : Grille Ouvrage 11 : Seuil en pierres Ouvrage 12 : Seuil
État	Ouvrage 10 : En ruines Ouvrage 11 : En ruines Ouvrage 12 : Dégradé
Usage actuel	Aucun
Contexte réglementaire	Liste 1 au titre du L.214-17 du Code de l'Environnement
Franchissabilité piscicole	Partiellement franchissables
Transit sédimentaire	Limité
Hauteur de chute (m)	
Largeur totale (m)	
Équipement	Aucun
Priorité	Forte
Remarque(s)	Ouvrage 11 partiellement détruit.

Préconisations de gestion / perspectives :

Ouvrages partiellement franchissables. Il est préconisé d'étudier leur aménagement, voire leur effacement afin de rétablir la continuité écologique.

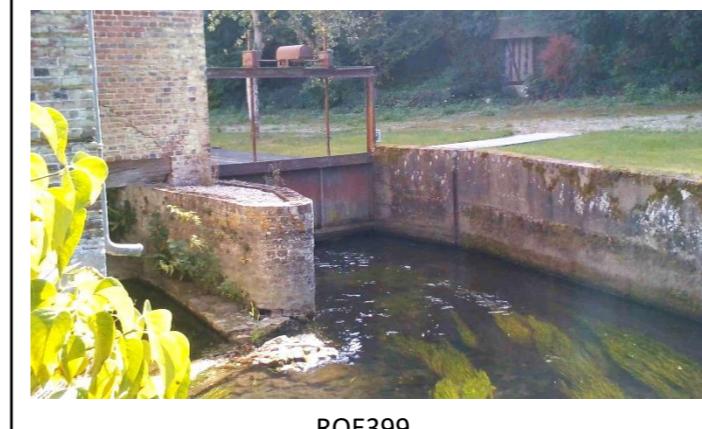
Nature	ROE399 : vannage ROE37124 : vannage de décharge ROE37127 : vannage et déversoir de décharge
État	Modérément dégradés
Usage actuel	ROE37124 et ROE37127 : répartiteurs
Contexte réglementaire	Liste 1 au titre du L.214-17 du Code de l'Environnement
Franchissabilité piscicole	Partiellement franchissables (ROE399 infranchissable)
Transit sédimentaire	Limité
Hauteur de chute (m)	ROE399 : 2 ROE37124 : 0,64 ROE37127 : 0,38
Largeur totale (m)	ROE37124 : 10,2 ROE37127 : 12,3
Équipement	Aucun
ICE	ROE37124, ROE37127
Archive (N°, date des documents les plus anciens)	Oui (Ch08, 1845)
Priorité	Moyenne
Remarque(s)	Ancienne turbine démantelée en 2010.

Préconisations de gestion / perspectives :

Le complexe d'ouvrage est actuellement sélectif pour la continuité écologique. Une ouverture de toutes les vannes du complexe d'ouvrages pourrait être envisagée afin de favoriser le transit sédimentaire.

Une étude pourrait être menée afin d'étudier différents scénarios pour restaurer la continuité écologique.
