**PLAN PLURIANNUEL DE RESTAURATION ET D'ENTRETIEN  
DE LA CHARENTONNE, SES AFFLUENTS ET DES ZONES  
HUMIDES DU BASSIN VERSANT DE LA CHARENTONNE**

**PHASE 1**

*Recueil des sites  
hydrauliques*

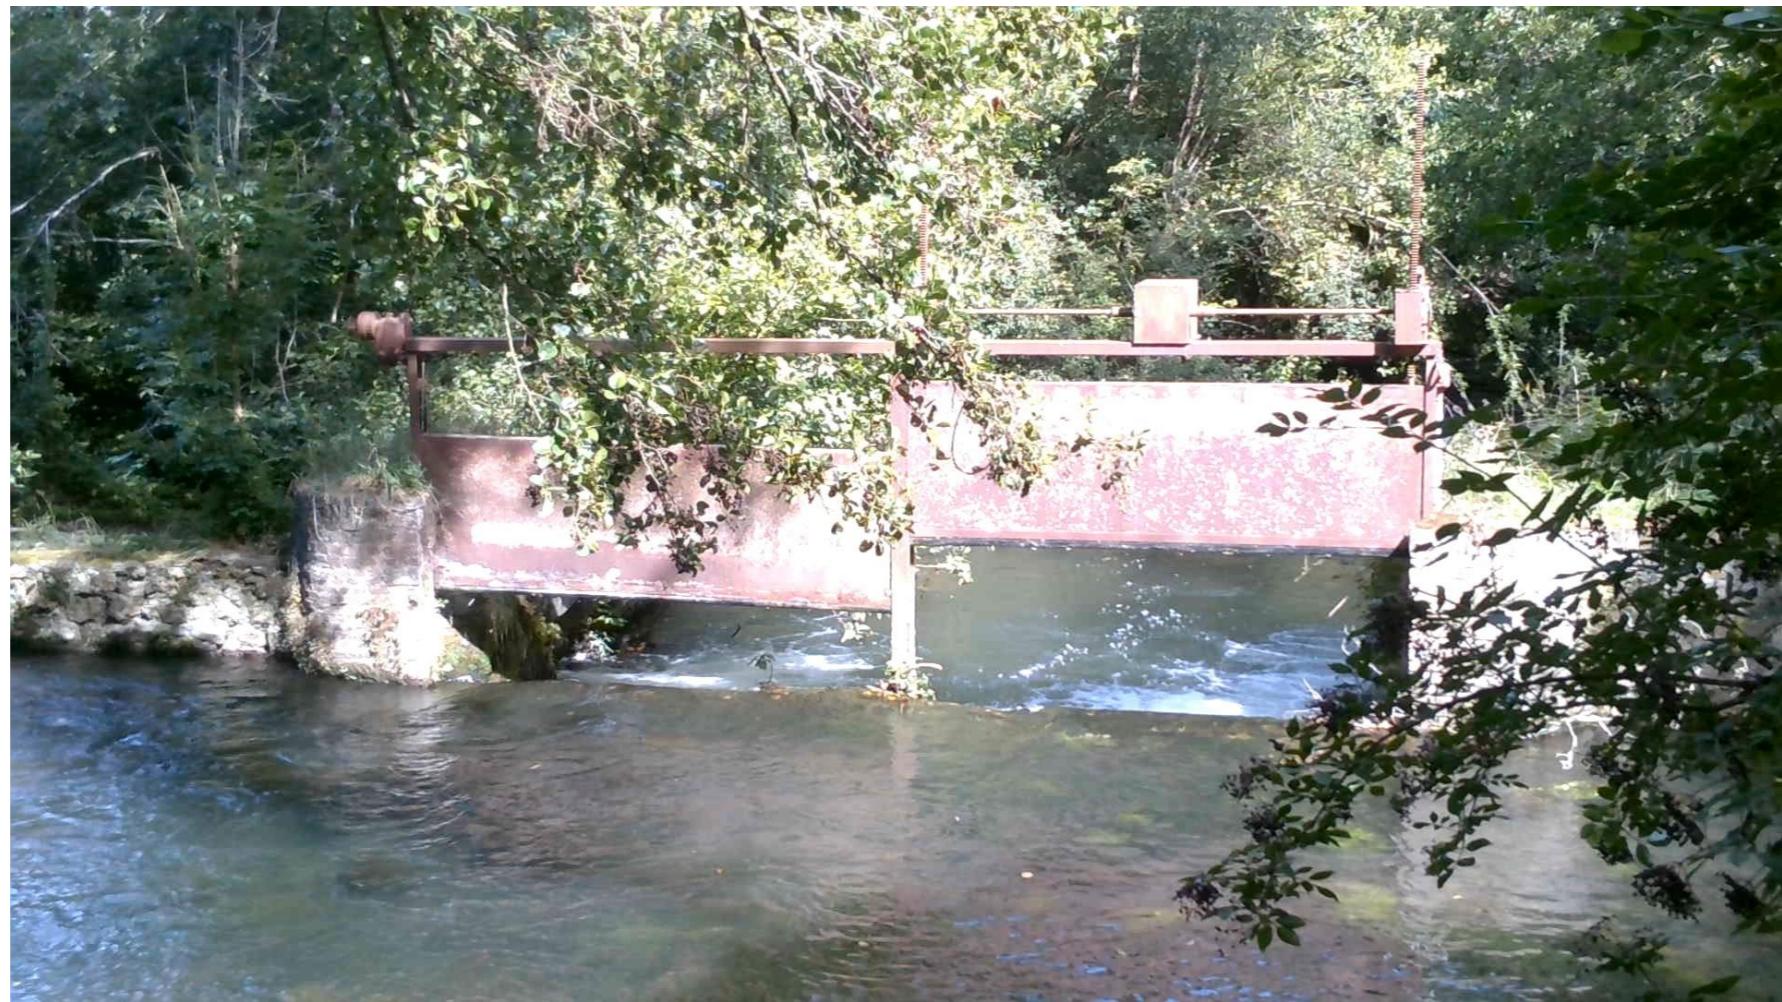
Nature	ROE399 : vannage ROE37124 : vannage de décharge ROE37127 : vannage et déversoir de décharge
État	Modérément dégradés
Usage actuel	ROE37124 et ROE37127 : répartiteurs
Contexte réglementaire	Liste 1 au titre du L.214-17 du Code de l'Environnement
Franchissabilité piscicole	Partiellement franchissables (ROE399 infranchissable)
Transit sédimentaire	Limité
Hauteur de chute (m)	ROE399 : 2 ROE37124 : 0,64 ROE37127 : 0,38
Largeur totale (m)	ROE37124 : 10,2 ROE37127 : 12,3
Équipement	Aucun
ICE	ROE37124, ROE37127
Archive (N°, date des documents les plus anciens)	Oui (Ch08, 1845)
Priorité	Moyenne
Remarque(s)	Ancienne turbine démantelée en 2010.

Le complexe d'ouvrage est actuellement sélectif pour la continuité écologique. Une ouverture de toutes les vannes du complexe d'ouvrages pourrait être envisagée afin de favoriser le transit sédimentaire.

Une étude pourrait être menée afin d'étudier différents scénarios pour restaurer la continuité écologique.

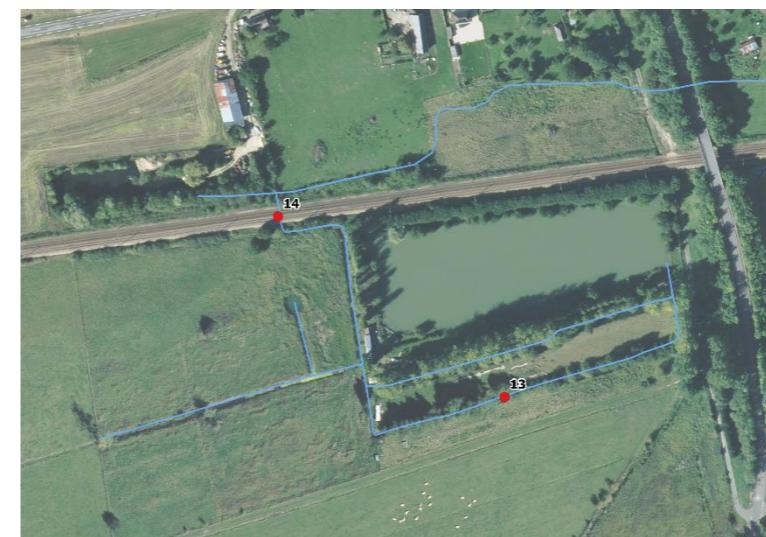
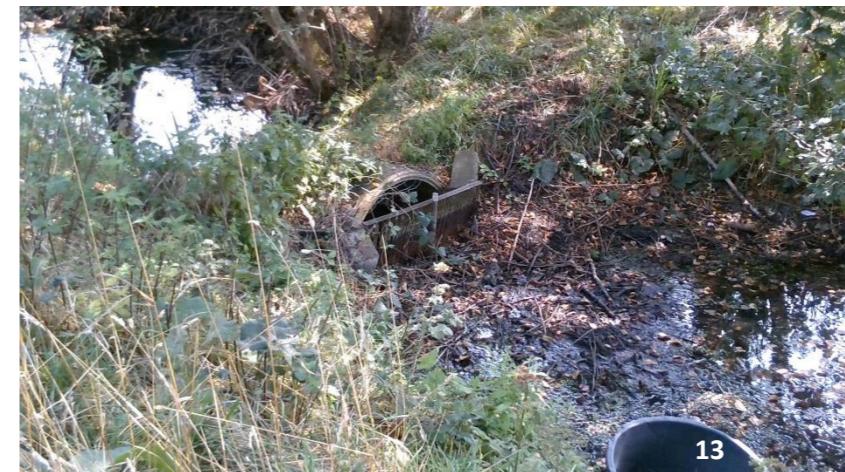
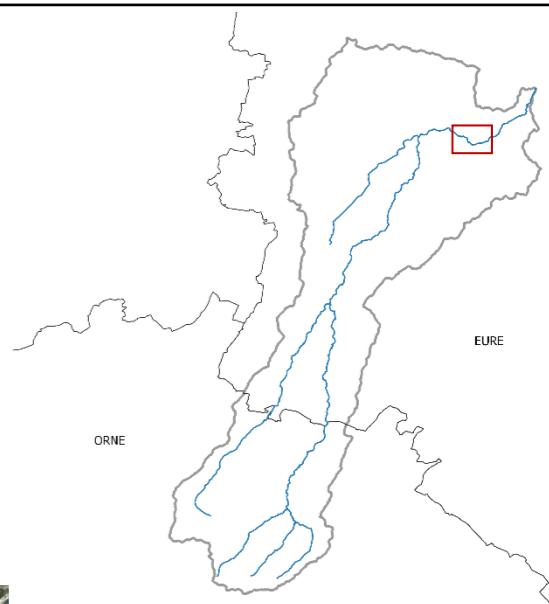
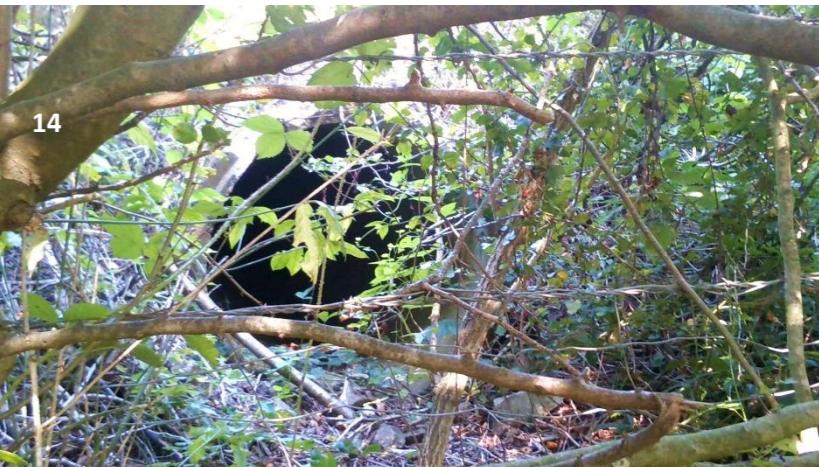
Nature	Ouvrage 13 : Buse avec grille Ouvrage 14 : Buse pour passage sous la voie ferrée
État	Ouvrage 13 : Indéterminé Ouvrage 14 : Dégradé
Usage actuel	Ouvrage 13 : Permet de délimiter deux tronçons de cours d'eau pour la pêche Ouvrage 14 : Passage sous la voie ferrée (à sec en août 2019)
Contexte réglementaire	Liste 1 au titre du L.214-17 du Code de l'Environnement
Franchissabilité piscicole	Non franchissables
Transit sédimentaire	Limité
Hauteur de chute (m)	
Largeur totale (m)	
Équipement	Ouvrage 13 : Grille pour empêcher le passage des poissons.
Priorité	Faible
Remarque(s)	Étang de pêche de Carentonne.

### Préconisations de gestion / perspectives :

Ouvrages non prioritaires, réseau de bras partiellement déconnecté du réseau hydrographique principal.

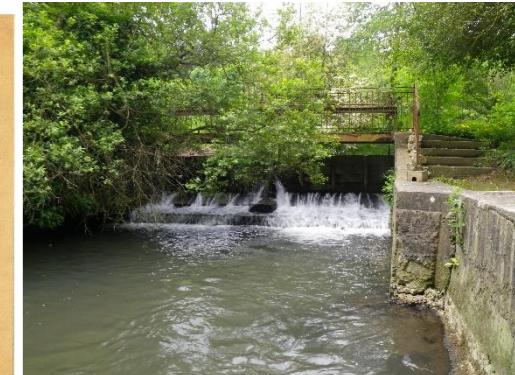
<b>Nature</b>	ROE400 : vannage ROE37109 : vannage ROE37107 : déversoir
<b>État</b>	Bon
<b>Usage actuel</b>	ROE37109 et ROE37107 : répartiteurs
<b>Contexte réglementaire</b>	Liste 1 au titre du L.214-17 du Code de l'Environnement
<b>Franchissabilité piscicole</b>	Non franchissables
<b>Transit sédimentaire</b>	Impossible
<b>Hauteur de chute (m)</b>	ROE400 : 3 ROE37109 : 1 ROE37107 : 1,27
<b>Largeur totale (m)</b>	ROE37107 : 6,65
<b>Équipement</b>	Turbine en état de fonctionnement mais plus utilisée
<b>ICE</b>	ROE37107
<b>Archive (N°, date des documents les plus anciens)</b>	Oui (Ch10, 1839)
<b>Priorité</b>	Forte
<b>Remarque(s)</b>	Turbine arrêtée en 2009 (production d'électricité).

Contournement possible (pour la continuité écologique) par le bras de rivière situé au Nord mais fonctionnalité dépendante de l'attractivité. Une étude de restauration de la continuité écologique serait à envisager. Une ouverture de vannes pourrait être envisagée afin de favoriser le transit sédimentaire.

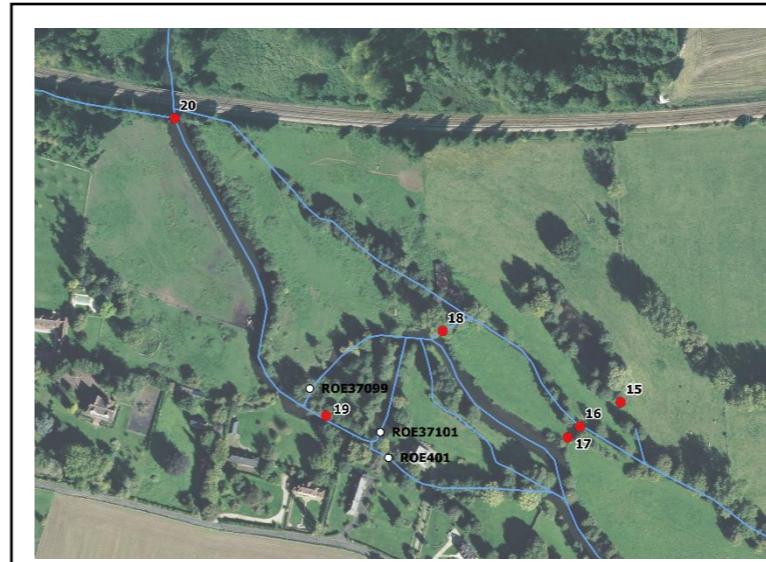
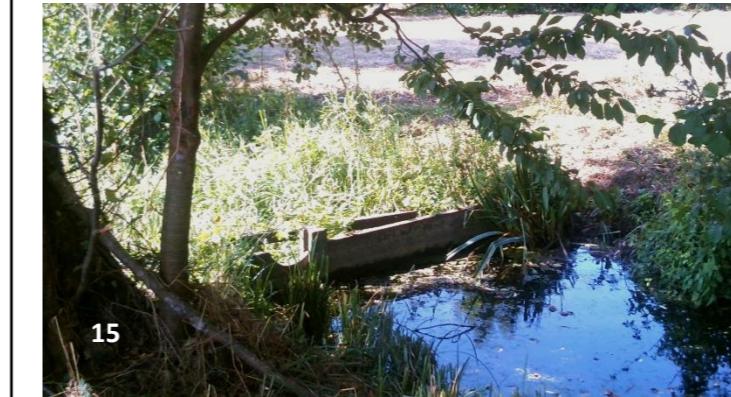
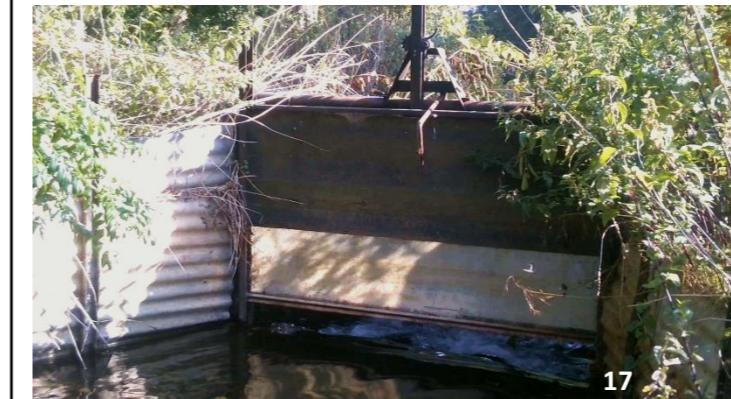
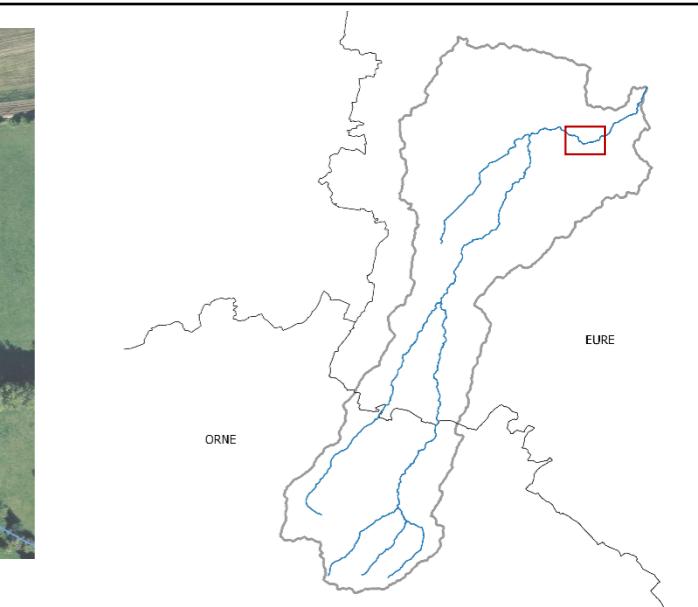
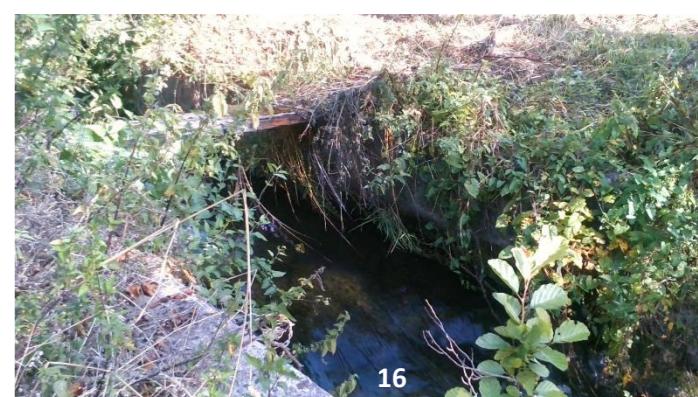
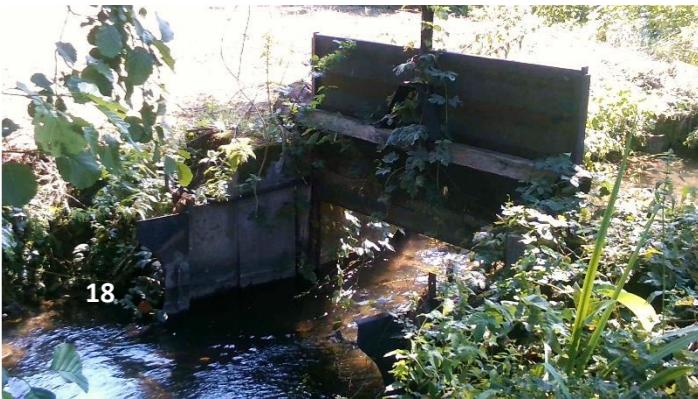
Nature	Ouvrage 15 : Batardeau Ouvrage 16 : Seuil Ouvrage 17 : Vanne avec seuil (passerelle)	Ouvrage 18 : Vanne (ouverte) Ouvrage 19 : Déversoir Ouvrage 20 : Radier
État	Ouvrage 15 : Dégradé Ouvrage 16 : Bon Ouvrage 17 : Bon	Ouvrage 18 : Bon Ouvrage 19 : Dégradé Ouvrage 20 : En ruines
Usage actuel	Ouvrage 15 : Retient l'eau dans le bassin/bras mort (maintien zone humide) Ouvrages 17, 18 : Répartiteur	
Contexte réglementaire	Liste 1 au titre du L.214-17 du Code de l'Environnement	
Franchissabilité piscicole	Partiellement franchissables	
Transit sédimentaire	Limité	
Hauteur de chute (m)	Ouvrage 16 : 0,20 -0,50 Ouvrage 17 : < 0,20	
Largeur totale (m)	Ouvrage 15 : 2 Ouvrages 16 et 17 : 1,5	
Équipement	Aucun	
Priorité	Faible	
Remarque(s)	Associés au Moulin de Carentonne.

**Préconisations de gestion / perspectives :**

Afin de rétablir la continuité écologique, il pourrait être envisagé d'abaisser les seuils des ouvrages 16 et 17 (vanne de l'ouvrage 17 ouverte).  
Il est préconisé de consolider l'ouvrage 19 et étudier l'effacement de l'ouvrage 20.

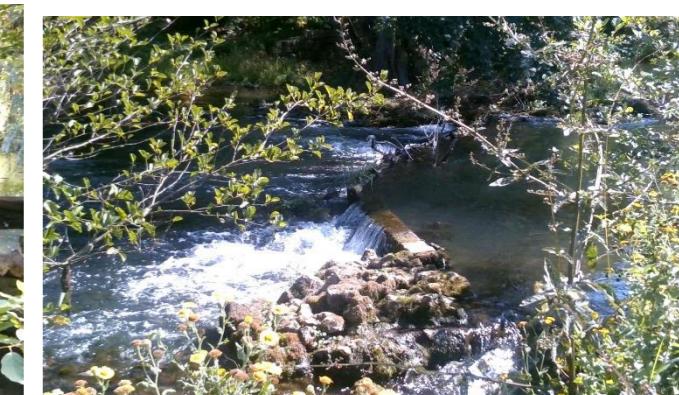
<b>Nature</b>	ROE401 : déversoir ROE37101 : radiers béton (ancien vannage de décharge ; en deux parties) ROE37099 : seuil (décharge)
<b>État</b>	En ruines
<b>Usage actuel</b>	ROE37101 et ROE37099 : répartiteurs
<b>Contexte réglementaire</b>	Liste 1 au titre du L.214-17 du Code de l'Environnement
<b>Franchissabilité piscicole</b>	Partiellement franchissables
<b>Transit sédimentaire</b>	Limité
<b>Hauteur de chute (m)</b>	ROE401 : 0,4 ROE37101 : 0,42 ROE37099 : 0,1
<b>Largeur totale (m)</b>	ROE37101 : 7
<b>Équipement</b>	Aucun
<b>ICE</b>	ROE37101
<b>Archive (N°, date des documents les plus anciens)</b>	Non
<b>Priorité</b>	Moyenne
<b>Remarque(s)</b>	Ancien vannage. Ancienne roue du moulin disparue.

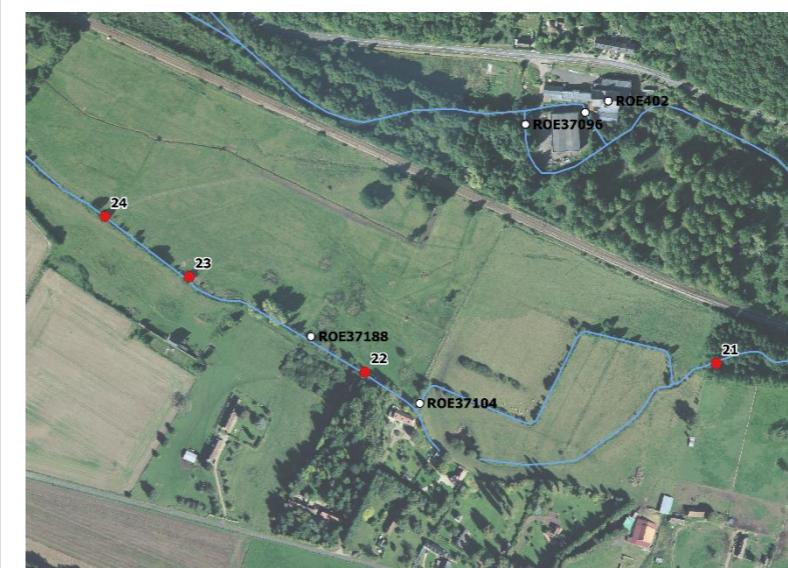
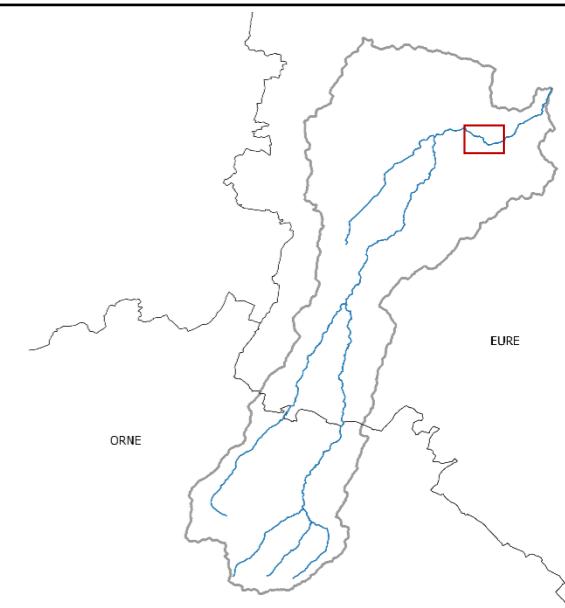
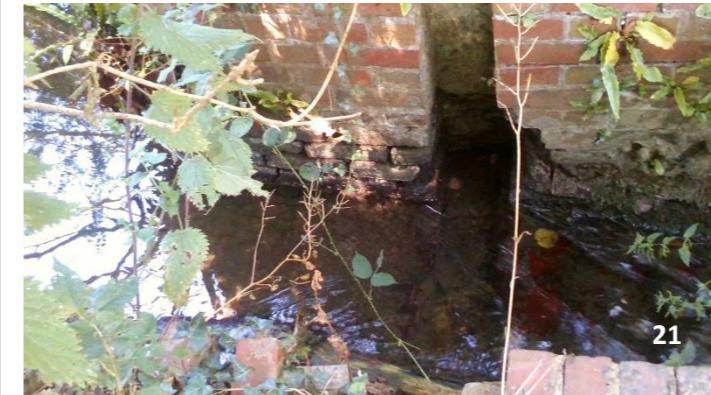
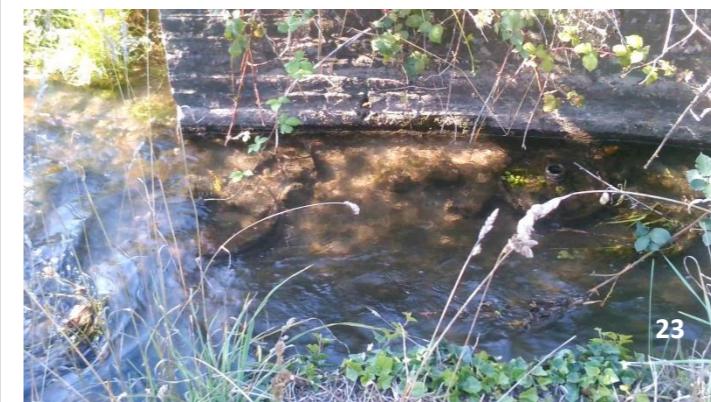
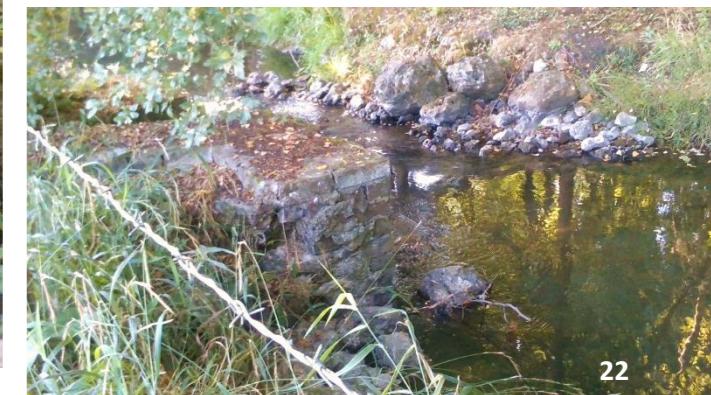
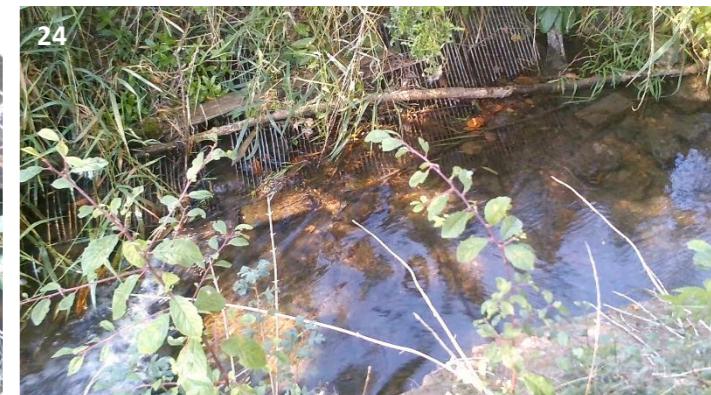
Nature	Ouvrage 21 : Ancienne vannette/seuil en pierres Ouvrage 22 : Radier béton (ancienne vanne) Ouvrage 23 : Radier béton (ancienne vanne) Ouvrage 24 : Radier béton (ancienne vanne + passerelle), grille
État	En ruines
Usage actuel	Aucun
Contexte réglementaire	Liste 1 au titre du L.214-17 du Code de l'Environnement
Franchissabilité piscicole	Partiellement franchissables
Transit sédimentaire	Transparent
Hauteur de chute (m)	0
Largeur totale (m)	
Équipement	Aucun
Priorité	Faible
Remarque(s)	À proximité de l'ouvrage de baignage de Bernay. Ouvrage 23 : Restes d'ouvrage dans le lit.

### Préconisations de gestion / perspectives :

Il est préconisé d'effacer les restes d'ouvrages en ruines afin de rétablir pleinement la franchissabilité piscicole.  
Ouvrage 24 : grille et blocs de pierre menaçant de tomber en rive gauche.

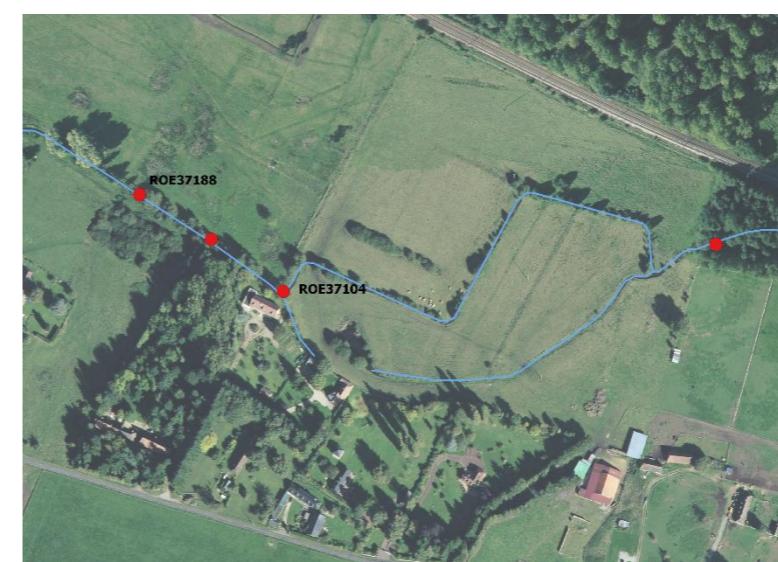
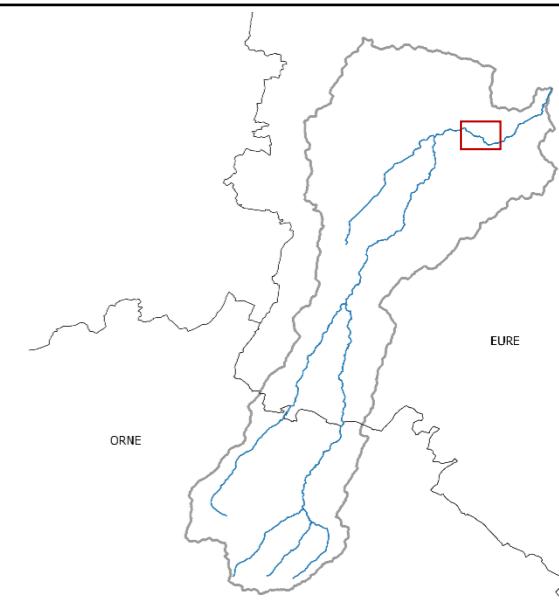
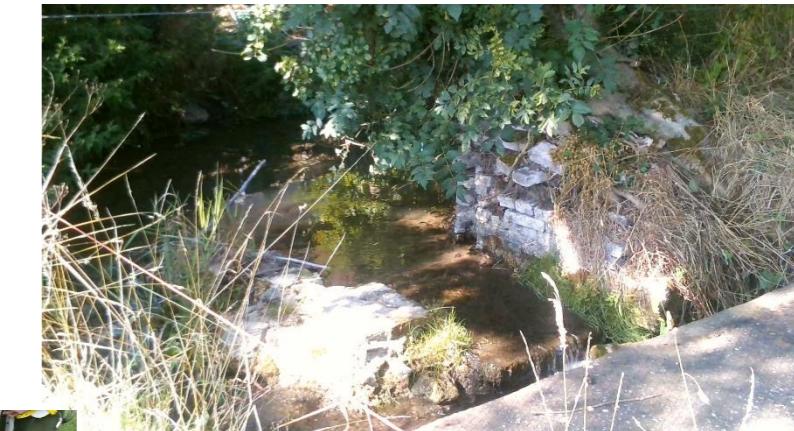
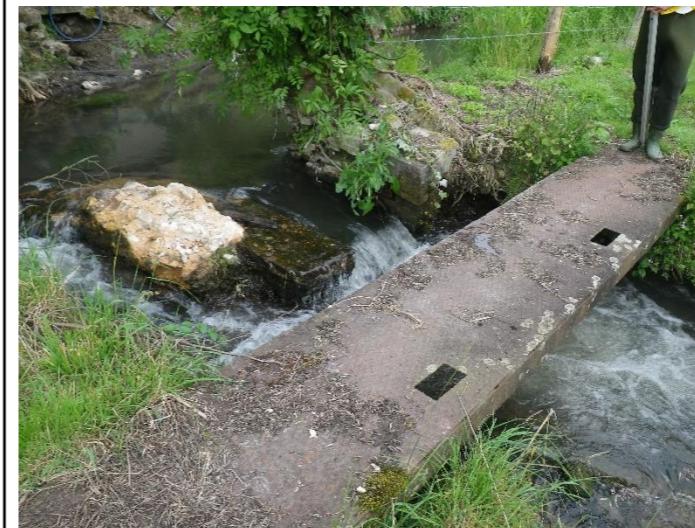
<b>Nature</b>	Radier béton
<b>État</b>	En ruines
<b>Usage actuel</b>	Aucun
<b>Contexte réglementaire</b>	Liste 1 au titre du L.214-17 du Code de l'Environnement
<b>Franchissabilité piscicole</b>	Franchissable
<b>Transit sédimentaire</b>	Transparent
<b>Hauteur de chute (m)</b>	0,1
<b>Largeur totale (m)</b>	
<b>Équipement</b>	Aucun
<b>ICE</b>	Non
<b>Archive (N°, date des documents les plus anciens)</b>	Non
<b>Priorité</b>	Moyenne
<b>Remarque(s)</b>	Ancienne vanne

Il est préconisé d'étudier l'effacement de l'ouvrage.

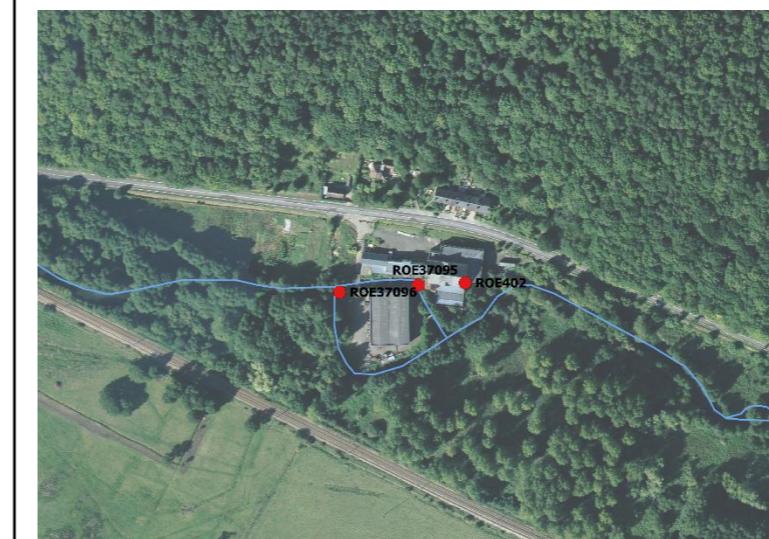
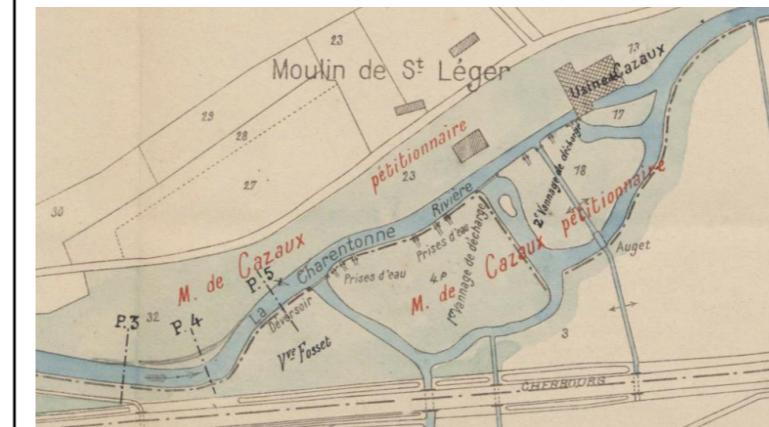
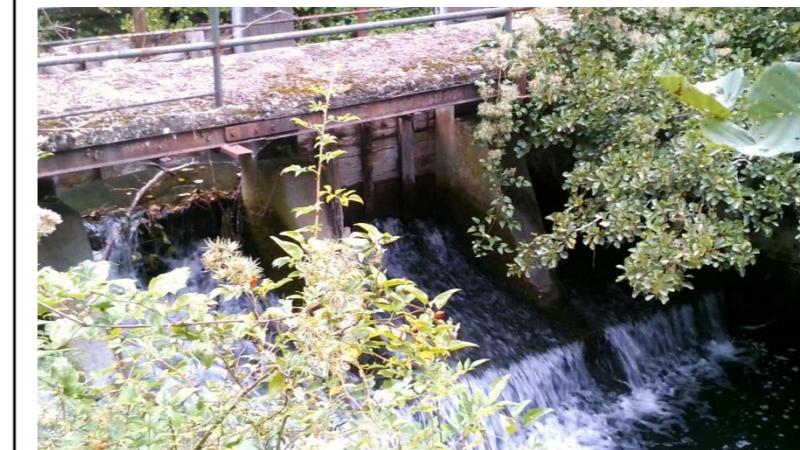
<b>Nature</b>	ROE37096 : vannage de décharge ROE37095 : vannage de décharge
<b>État</b>	Dégradés
<b>Usage actuel</b>	ROE37095 et ROE37096 : répartiteurs
<b>Contexte réglementaire</b>	Liste 1 au titre du L.214-17 du Code de l'Environnement
<b>Franchissabilité piscicole</b>	Non franchissables
<b>Transit sédimentaire</b>	Limité
<b>Hauteur de chute (m)</b>	ROE37096 : 0,78 ROE37095 : 1,18 ROE402 : 0,6
<b>Largeur totale (m)</b>	ROE37096 : 13 ROE37095 : 6,9
<b>Équipement</b>	Aucun
<b>ICE</b>	ROE37095, ROE37096
<b>Archive (N°, date des documents les plus anciens)</b>	Oui (Ch11, 1844)
<b>Priorité</b>	Forte
<b>Remarque(s)</b>	Ancienne usine Champion abandonnée.

Les ouvrages constituent des obstacles à la continuité écologique, il est préconisé d'étudier divers scénarios permettant de les aménager, voire de les effacer. Une ouverture des vannages peut-être envisagée en attendant une étude de restauration de la continuité écologique.

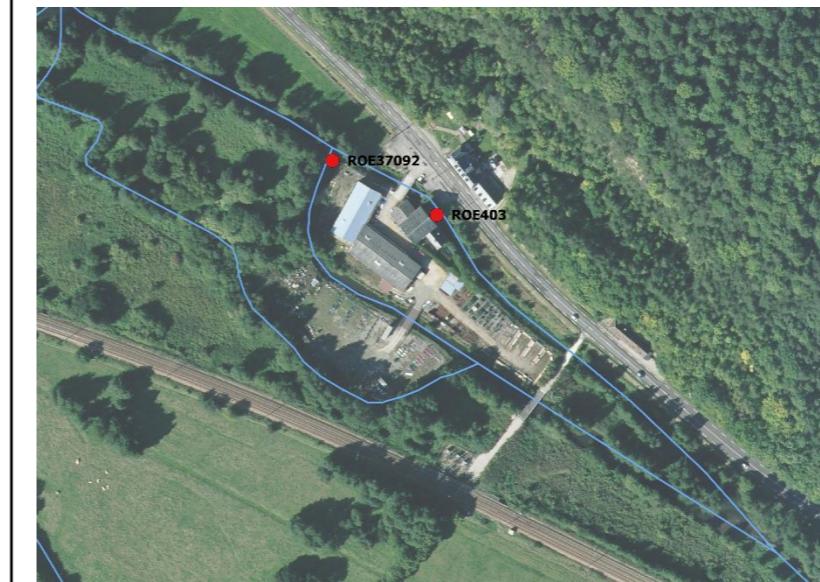
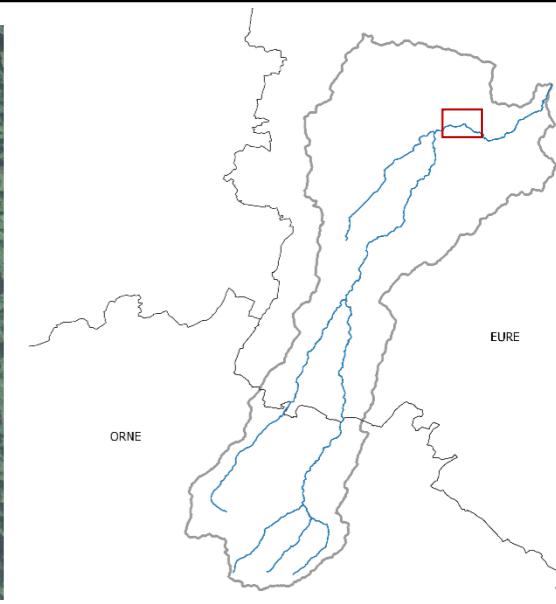
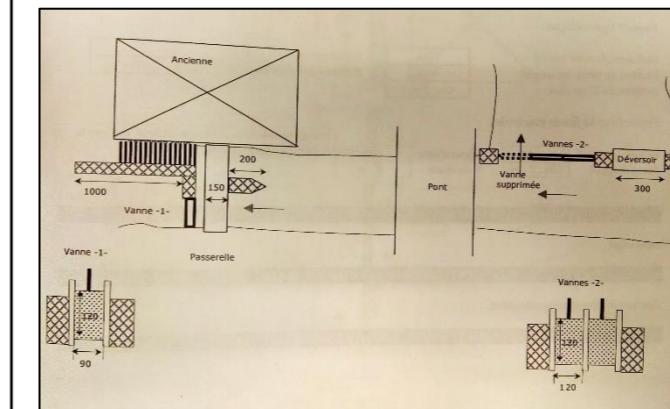
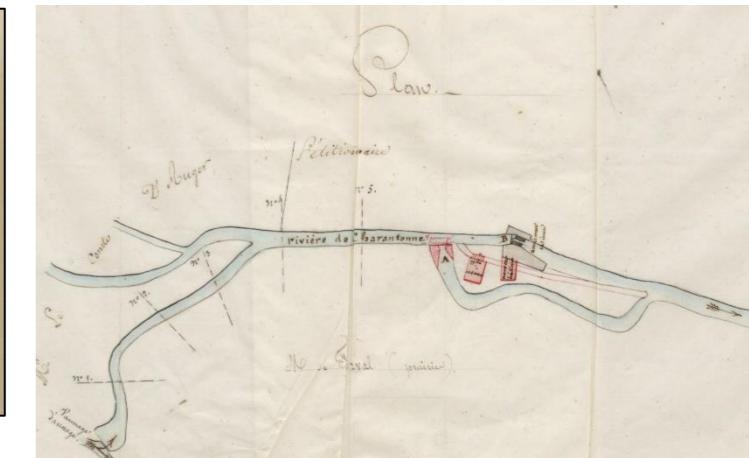
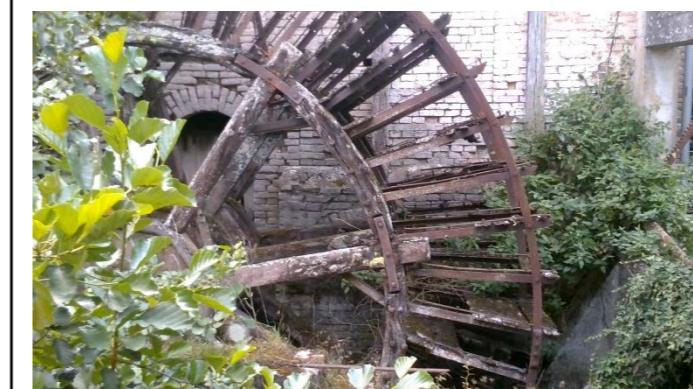
ROE403

**Priorité** Forte

**Remarque(s)** Vannage non manœuvrable.

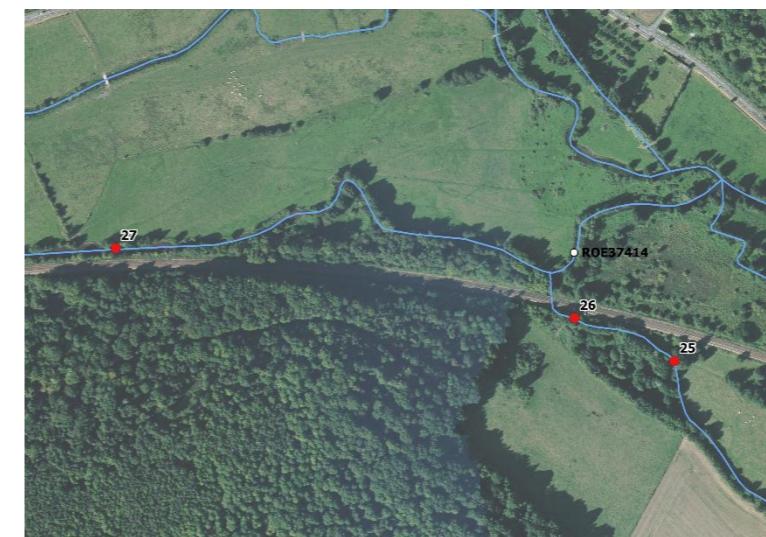
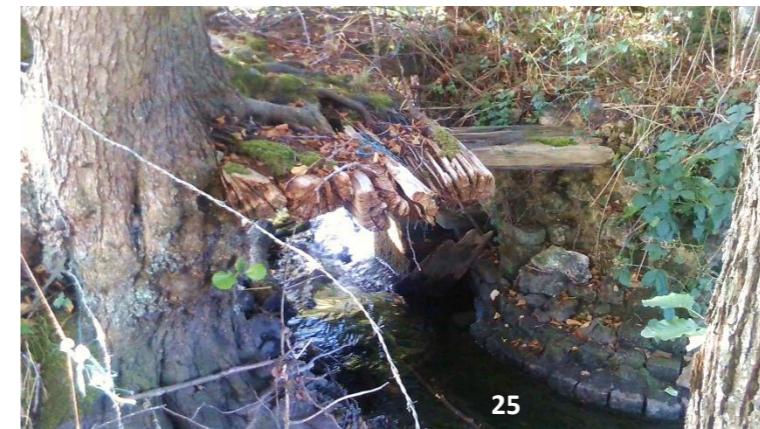
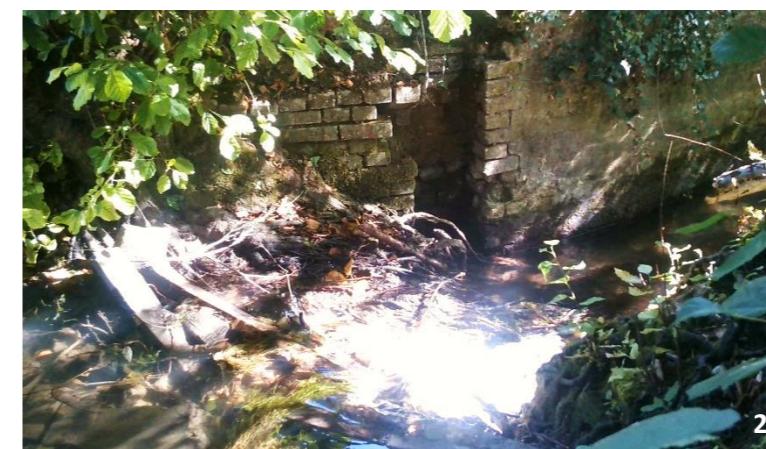
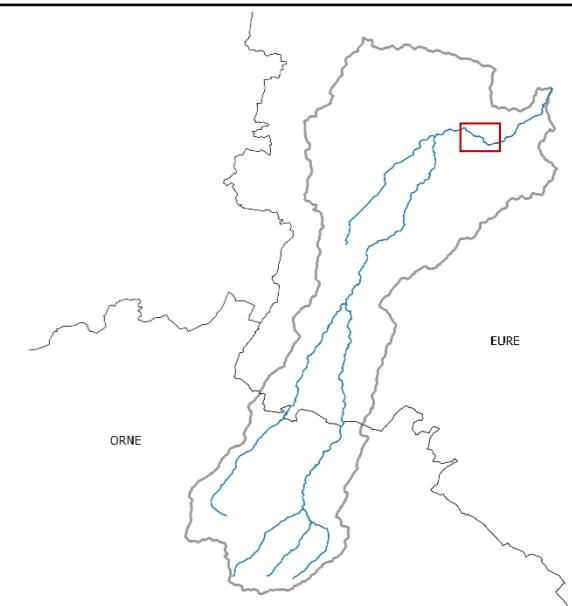
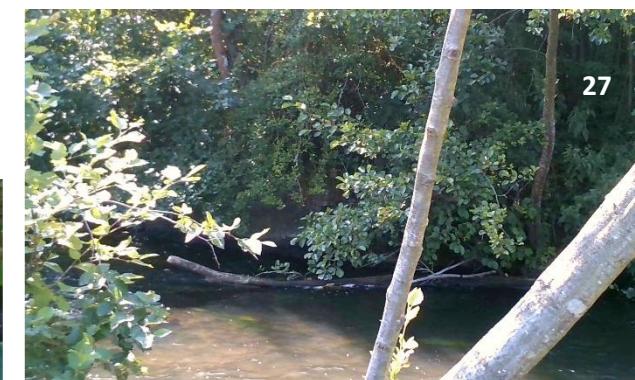
Nature	Ouvrage 25 : Radier béton (ancienne vanne) Ouvrage 26 : Radier béton (ancienne vanne) Ouvrage 27 : Seuil, restes de mur maçonné
État	Ouvrage 25 : En ruines Ouvrage 26 : En ruines Ouvrage 27 : En ruines
Usage actuel	Aucun
Contexte réglementaire	Liste 1 au titre du L.214-17 du Code de l'Environnement
Franchissabilité piscicole	Partiellement franchissables
Transit sédimentaire	Limité
Hauteur de chute (m)	Ouvrage 25 : 0,10
Largeur totale (m)	
Équipement	Aucun
Priorité	Moyenne
Remarque(s)	À proximité du Moulin de la Filature.

Il est préconisé d'étudier l'effacement des ouvrages 25 et 26 afin de les rendre franchissables. Conserver le mur maçonné de l'ouvrage 27, pas prioritaire.  
Débris en béton à l'amont de l'ouvrage 26 à retirer.

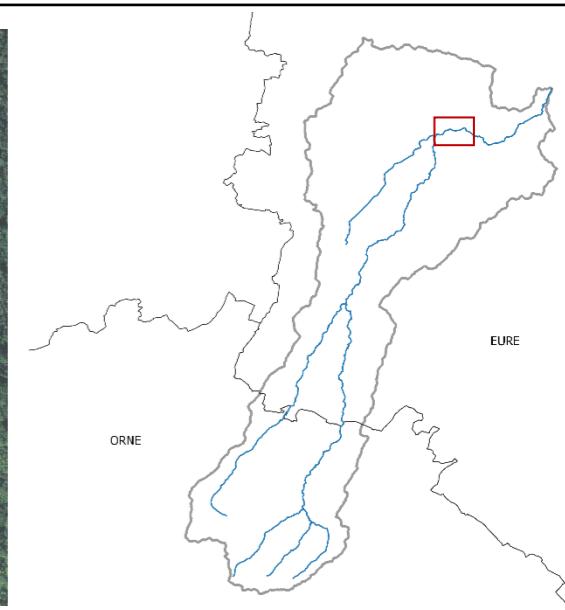
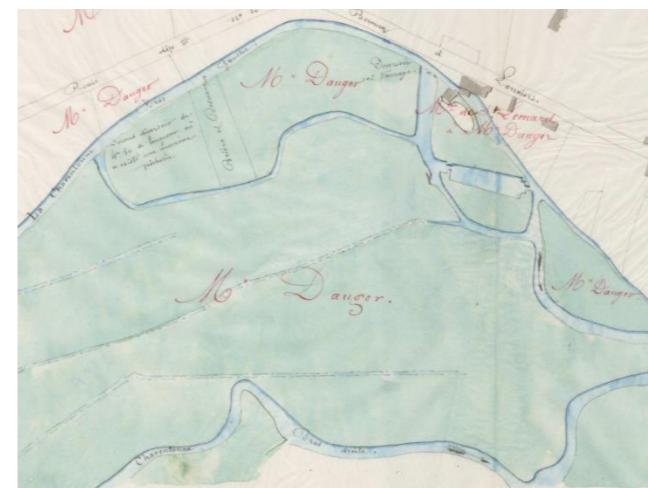
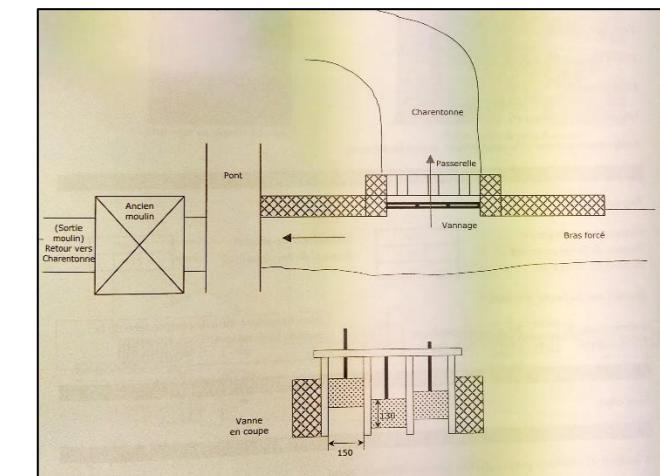
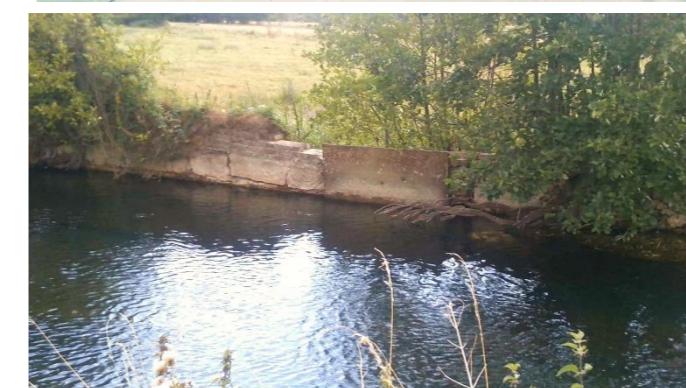
<b>Nature</b>	ROE37091/ROE404 : vannage de décharge (non manœuvrable) ROE37090 : vannage (ancienne vannette de pré baignant)
<b>État</b>	Dégradés
<b>Usage actuel</b>	Aucun
<b>Contexte réglementaire</b>	Liste 1 au titre du L.214-17 du Code de l'Environnement
<b>Franchissabilité piscicole</b>	Non franchissables
<b>Transit sédimentaire</b>	Impossible
<b>Hauteur de chute (m)</b>	ROE37091/ROE404 : 1,32 ROE37090 : 0
<b>Largeur totale (m)</b>	ROE37091 : 4,2
<b>Équipement</b>	Aucun
<b>ICE</b>	ROE37091
<b>Archive (N°, date des documents les plus anciens)</b>	Oui (Ch13, 1806)
<b>Priorité</b>	Forte
<b>Remarque(s)</b>	Présence d'une grosse canalisation en travers du cours d'eau (immergée). L'ancien petit bras en « fond de vallée » n'est plus alimenté.

Il est préconisé d'étudier l'aménagement, voir l'effacement du ROE37091/ROE404 afin de rétablir la continuité écologique. Comme il y a un parcours de pêche sur le linéaire, il est nécessaire de conserver (ou recréer) la passerelle pour les pêcheurs. L'ancienne vannette ROE37090 pourrait être en partie ouverte (à aménager) afin de reconnecter la prairie et le cours d'eau, et ainsi assurer le maintien de la zone humide.

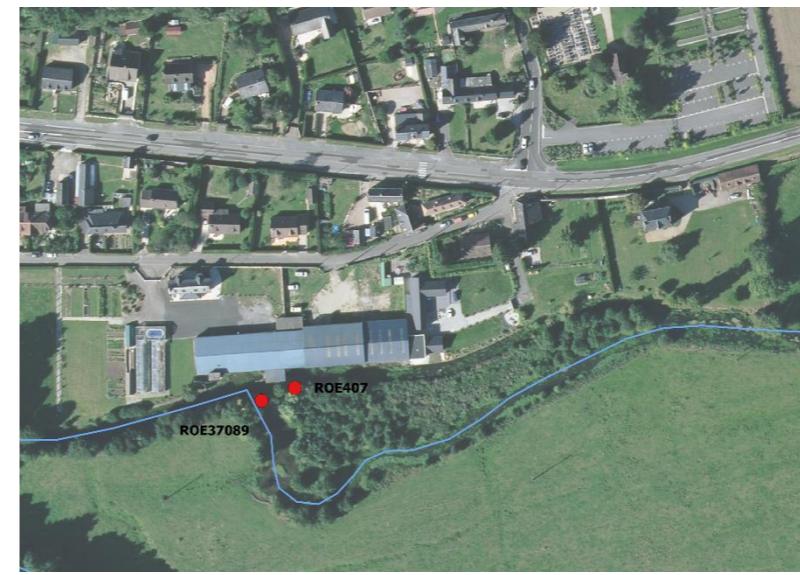
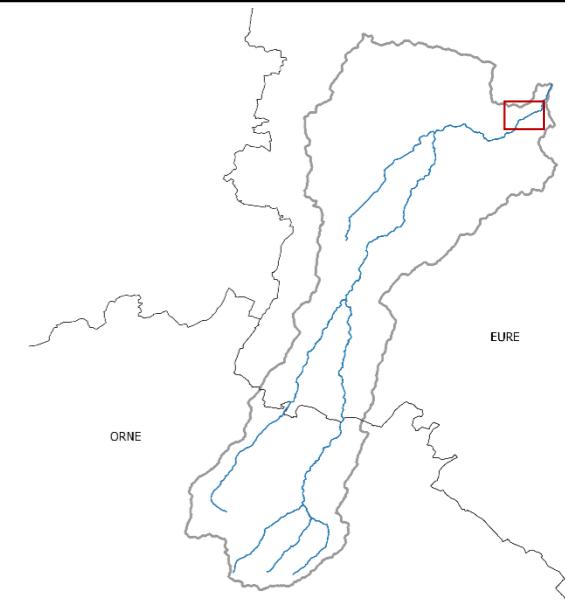
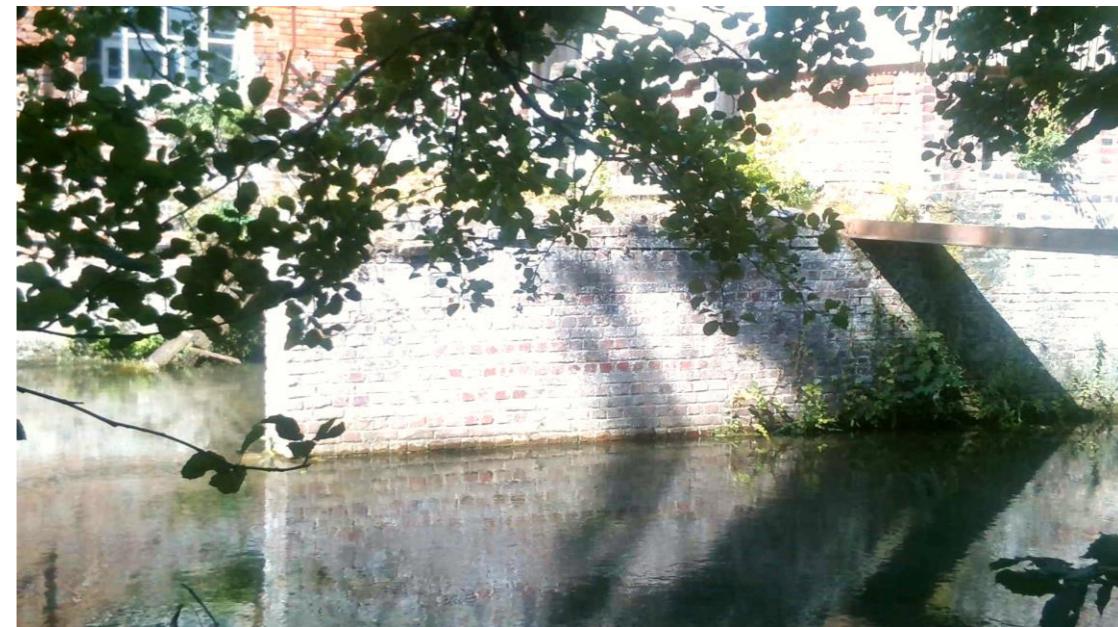
ROE407  
(déversoir situé derrière le mur maçonner)

<b>Nature</b>	ROE37089 : radier béton (ancien vannage de décharge) ROE407 : déversoir (ancien vannage)
<b>État</b>	En ruines
<b>Usage actuel</b>	Aucun
<b>Contexte réglementaire</b>	Liste 1 au titre du L.214-17 du Code de l'Environnement
<b>Franchissabilité piscicole</b>	Partiellement franchissables
<b>Transit sédimentaire</b>	Limité
<b>Hauteur de chute (m)</b>	ROE37089 : 0,2 ROE407 : 0,65
<b>Largeur totale (m)</b>	ROE37089 : 4,2 ROE407 : 1,6
<b>Équipement</b>	Aucun
<b>ICE</b>	Oui
<b>Archive (N°, date des documents les plus anciens)</b>	Oui (Ch14 / Ch15, 1840)
<b>Priorité</b>	Faible
<b>Remarque(s)</b>	Ouvrages peu visibles.

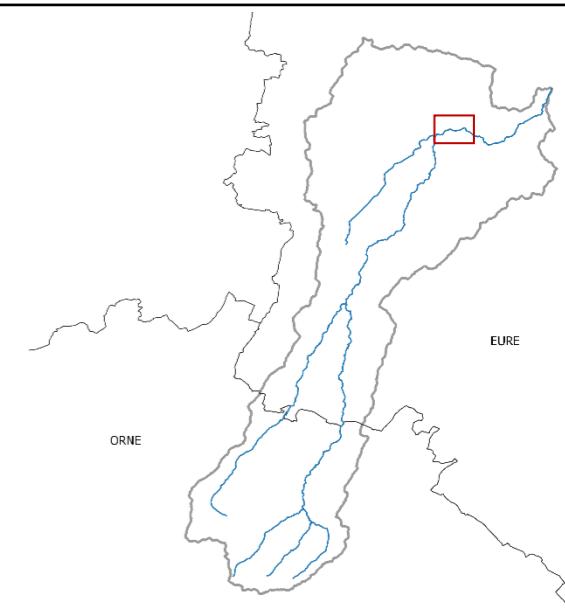
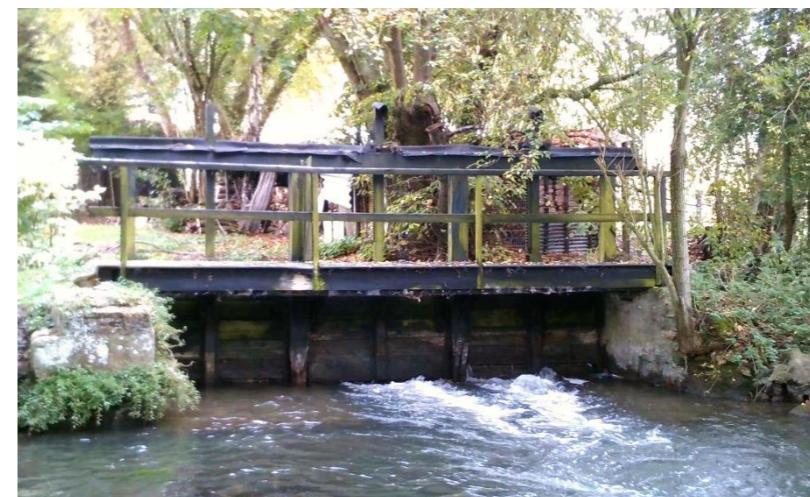
ROE74229  
Vue aval

<b>Nature</b>	ROE74229 : Vannage de dérivation du moulin Ouvrage non référencé 28 : seuil
<b>État</b>	ROE74229 : bon Ouvrage non référencé : dégradé
<b>Usage actuel</b>	ROE74229 : répartiteur
<b>Contexte réglementaire</b>	Liste 1 au titre du L.214-17 du Code de l'Environnement
<b>Franchissabilité piscicole</b>	ROE74229 : Non franchissable
<b>Transit sédimentaire</b>	ROE74229 : Impossible
<b>Hauteur de chute (m)</b>	ROE74229 : 0,26 Ouvrage non référencé : 0,1
<b>Largeur totale (m)</b>	ROE74229 : 5,9
<b>Équipement</b>	Aucun
<b>ICE</b>	Oui
<b>Archive (N°, date des documents les plus anciens)</b>	Oui (Ch15, 1840)
<b>Priorité</b>	Moyenne
<b>Remarque(s)</b>	Au niveau de l'ouvrage non référencé, le lit est resserré à l'aide de matériaux de récupération et de remblais. Ouvrage ROE74229 géré en période de crue.

Il est préconisé d'étudier l'aménagement, voire l'effacement de l'ouvrage ROE74229 car il constitue un obstacle à la continuité écologique. L'ouvrage non référencé pourrait être effacé (seuil et matériaux de récupération).

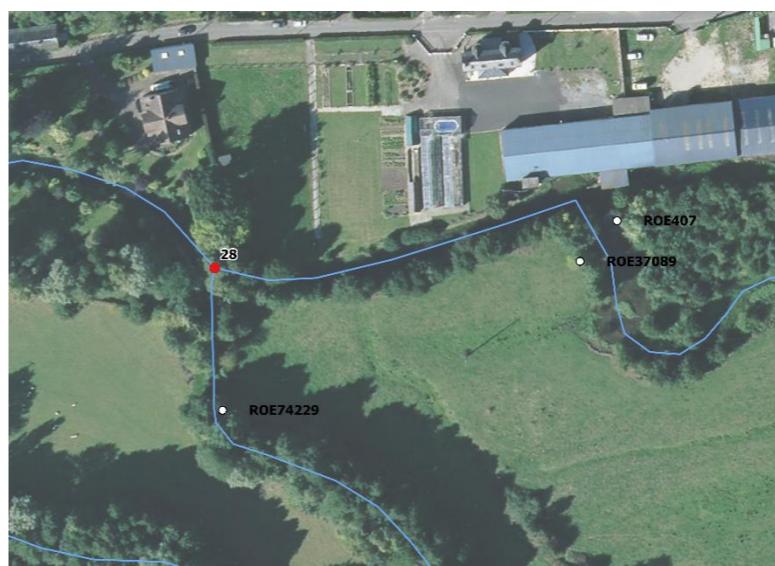
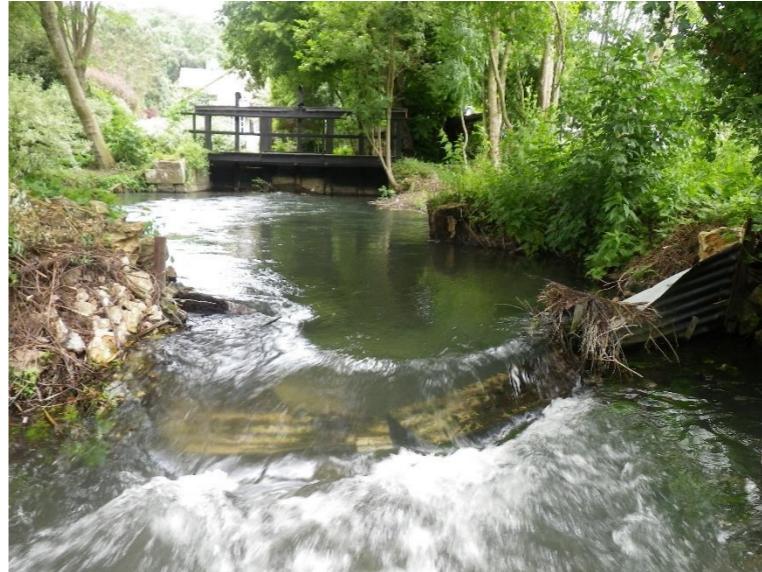
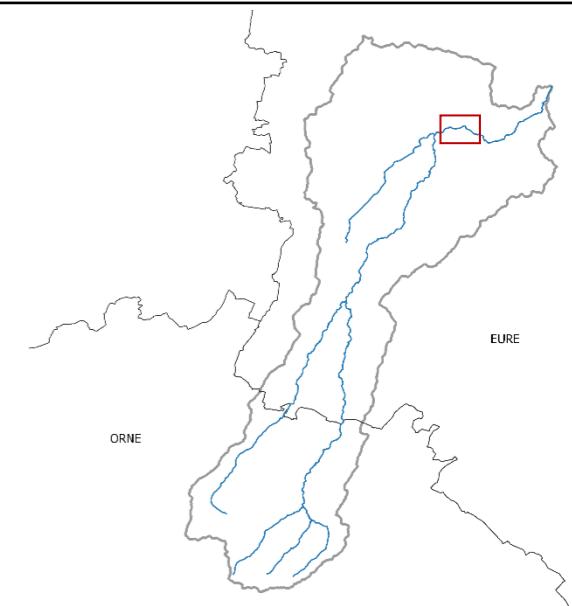
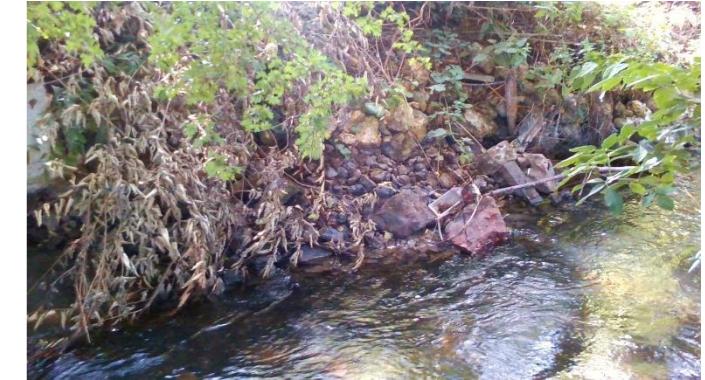
Nature	Seuil, matériaux de récupération
État	En ruines
Usage actuel	Aucun
Contexte réglementaire	Liste 1 au titre du L.214-17 du Code de l'Environnement
Franchissabilité piscicole	Franchissable
Transit sédimentaire	Transparent
Hauteur de chute (m)	0,10
Largeur totale (m)	
Équipement	Aucun
Priorité	Moyenne
Remarque(s)	À proximité du Moulin du Mont du Gord (bis)

### Préconisations de gestion / perspectives :

Resserrement avec matériaux de récupération et remblais sur les berges, à supprimer.
