**PLAN PLURIANNUEL DE RESTAURATION ET D'ENTRETIEN  
DE LA CHARENTONNE, SES AFFLUENTS ET DES ZONES  
HUMIDES DU BASSIN VERSANT DE LA CHARENTONNE**

**PHASE 1**

*Recueil des sites  
hydrauliques*

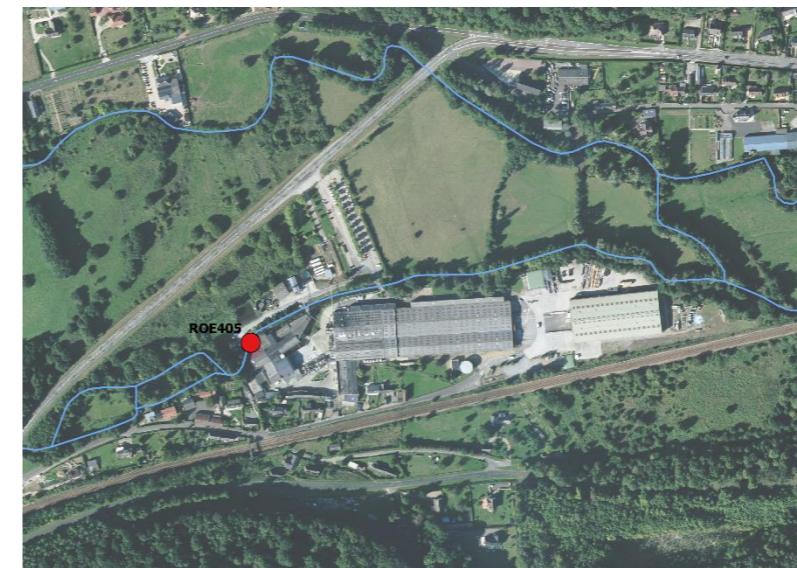
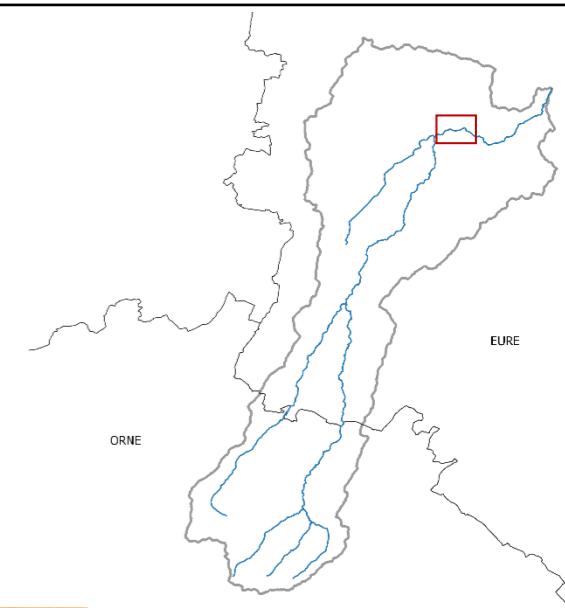
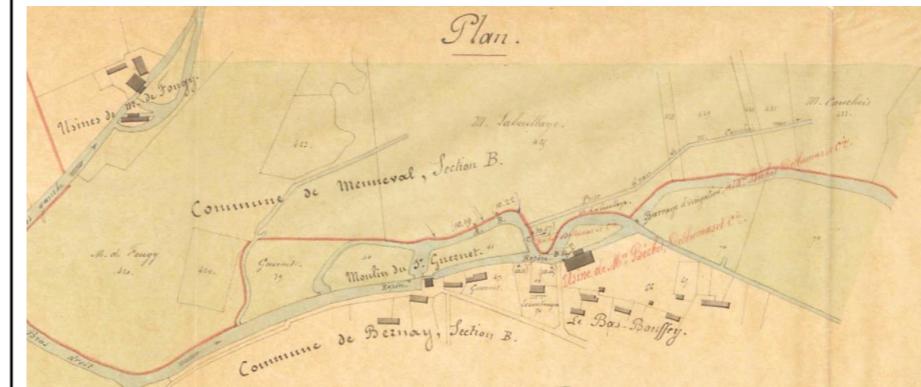
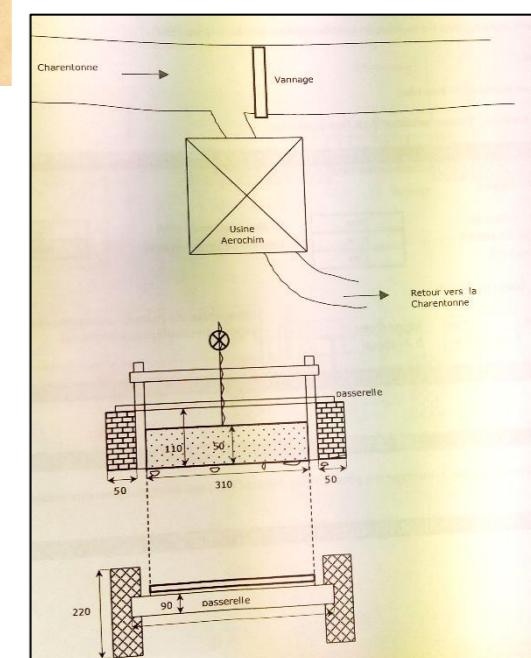
<b>Nature</b>	Vannage de dérivation
<b>État</b>	Démantelé (travaux en 2016/2017)
<b>Usage actuel</b>	Aucun
<b>Contexte réglementaire</b>	Liste 1 au titre du L.214-17 du Code de l'Environnement Droit d'eau abandonné
<b>Franchissabilité piscicole</b>	Franchissable
<b>Transit sédimentaire</b>	Transparent
<b>Hauteur de chute (m)</b>	0,59
<b>Largeur totale (m)</b>	15,6
<b>Équipement</b>	Aucun
<b>ICE</b>	Oui
<b>Archive (N°, date des documents les plus anciens)</b>	Oui (Ch16a, 1829)
<b>Priorité</b>	Nulle
<b>Remarque(s)</b>

Rien à faire, ouvrage effacé.

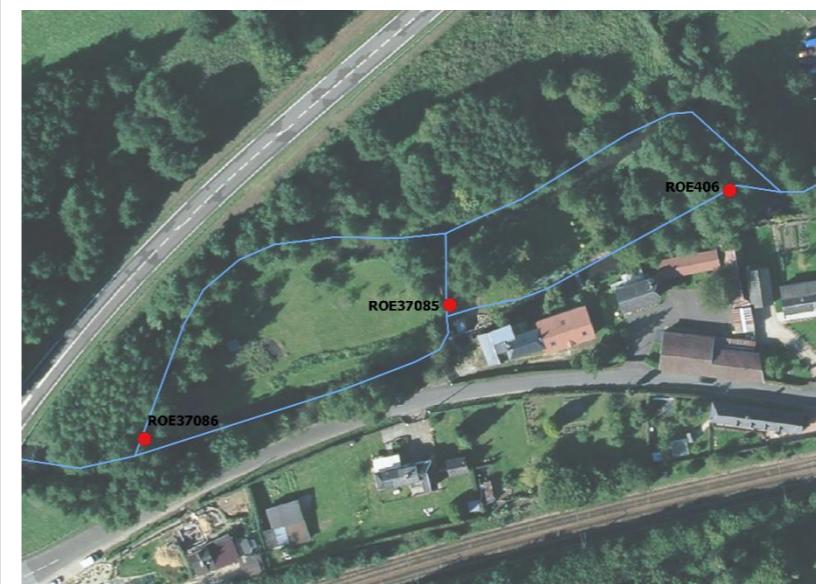
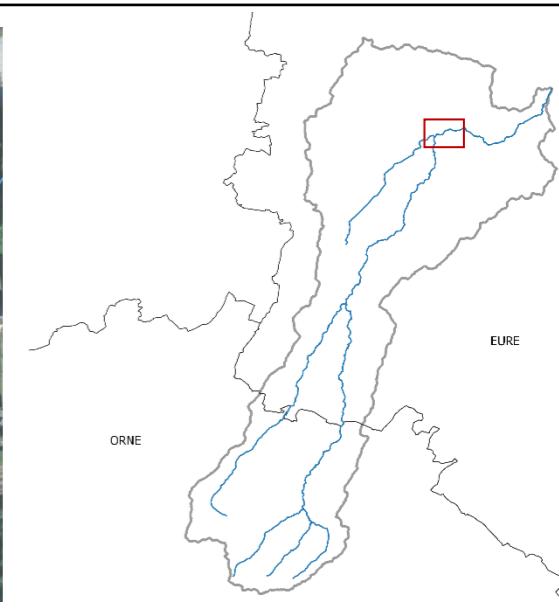
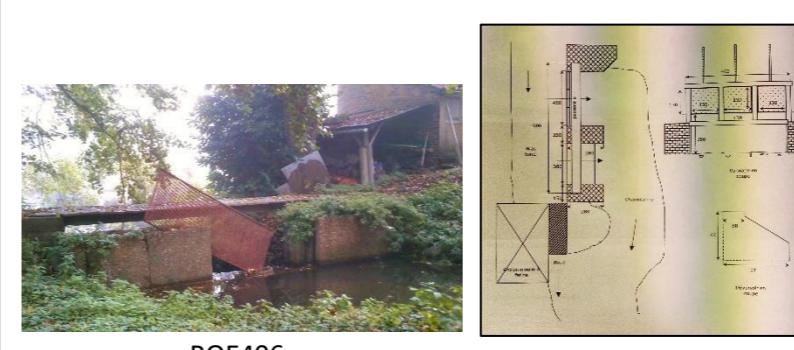
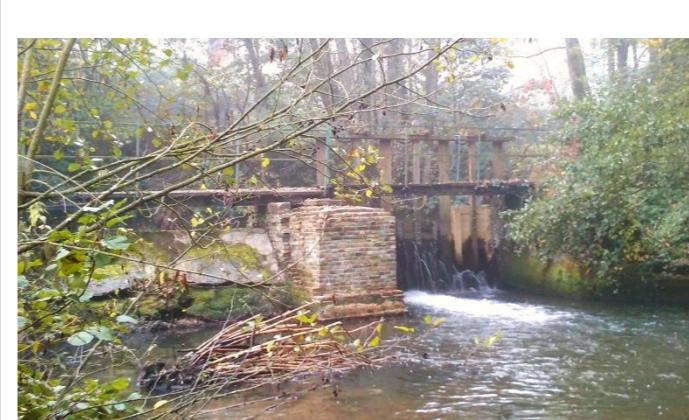
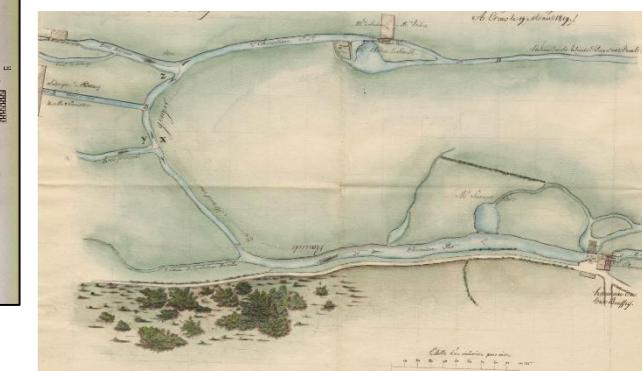
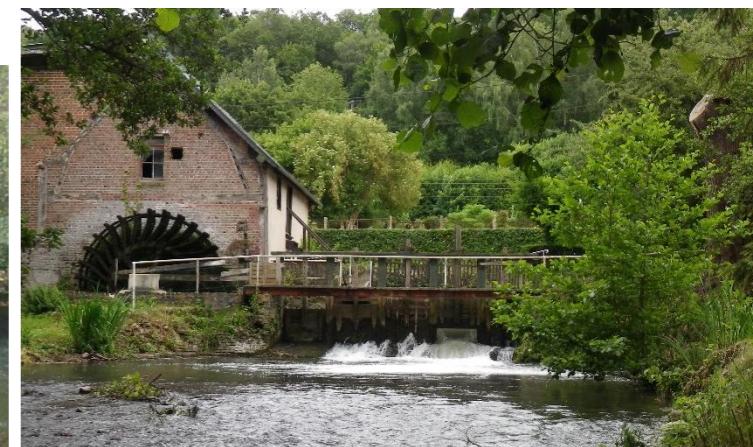
<b>Nature</b>	ROE406 : batardeau / déversoir ROE37085 : vannage ROE37086 : vannage de décharge
<b>État</b>	ROE406 : dégradé ROE37085 : dégradé ROE37086 : en ruines
<b>Usage actuel</b>	Aucun (ROE37085 et ROE37086 : répartiteurs)
<b>Contexte réglementaire</b>	Liste 1 au titre du L.214-17 du Code de l'Environnement Règlement d'eau établi en 1897.
<b>Franchissabilité piscicole</b>	Non franchissables
<b>Transit sédimentaire</b>	Impossible
<b>Hauteur de chute (m)</b>	ROE406 : 0,25 ROE37085 : 1,11 ROE37086 : 1,02
<b>Largeur totale (m)</b>	ROE37085 : 7,30 ROE37086 : 10
<b>Équipement</b>	Aucun
<b>ICE</b>	Oui : ROE37085 et ROE37086
<b>Archive (N°, date des documents les plus anciens)</b>	Oui (Ch16b, 1818)
<b>Priorité</b>	Forte
<b>Remarque(s)</b>	Moulin autrefois utilisé pour moudre la farine (boulanger). Ouvrage complexe formé de trois vannes et d'un déversoir béton.

Voir avec le propriétaire s'il y a une production effective d'hydroélectricité. Si c'est le cas, il faudrait étudier l'aménagement des ouvrages pour les rendre franchissables. Une étude des restauration de la continuité écologique est préconisée.

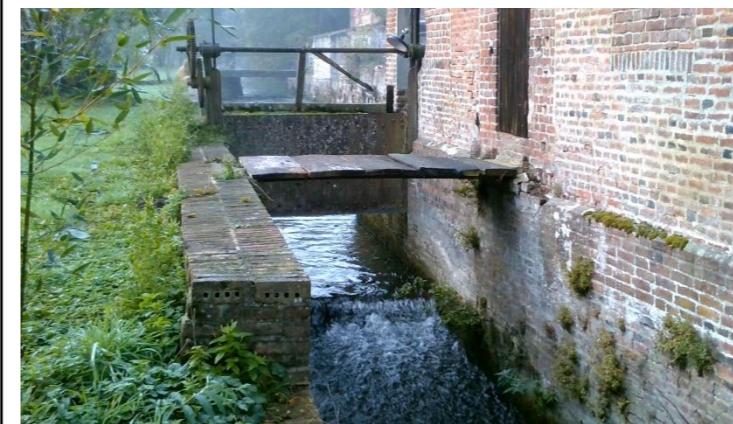
<b>Nature</b>	ROE408 : vannage de décharge ROE409 : ouvrage de dérivation, vannage ROE37082 : vannage de décharge
<b>État</b>	Dégradés
<b>Usage actuel</b>	Aucun
<b>Contexte réglementaire</b>	Liste 1 au titre du L.214-17 du Code de l'Environnement
<b>Franchissabilité piscicole</b>	Non franchissables
<b>Transit sédimentaire</b>	Impossible
<b>Hauteur de chute (m)</b>	ROE408 : 0,84 ROE409 : 0,82 ROE37082 : 0,93
<b>Largeur totale (m)</b>	ROE408 : 2 ROE409 : 4,80 ROE37082 : 7,45
<b>Équipement</b>	Aucun
<b>ICE</b>	Oui
<b>Archive (N°, date des documents les plus anciens)</b>	Oui (Ch17, 1843)
<b>Priorité</b>	Forte
<b>Remarque(s)</b>	Ancien moulin de l'usine Schneider

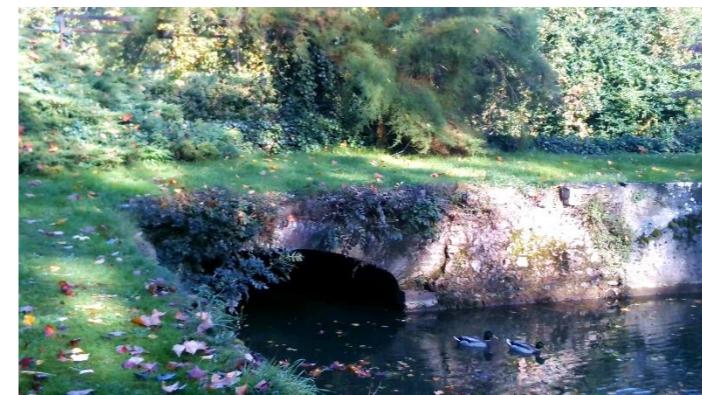
<b>Nature</b>	ROE82930 : vannage (fonctionnel) ROE410 : vannage ROE82929 : vannage (non fonctionnel)
<b>État</b>	Dégradés
<b>Usage actuel</b>	ROE410 et ROE82930 : répartiteurs
<b>Contexte réglementaire</b>	Liste 1 au titre du L.214-17 du Code de l'Environnement
<b>Franchissabilité piscicole</b>	Non franchissables (sauf ROE82929)
<b>Transit sédimentaire</b>	Impossible
<b>Hauteur de chute (m)</b>	ROE82930 : 1,28 ROE410 : 1,02
<b>Largeur totale (m)</b>	ROE82930 : 3,50 ROE410 : 6,80
<b>Équipement</b>	Aucun (anciennement turbine)
<b>ICE</b>	Oui (ROE410, ROE82930)
<b>Archive (N°, date des documents les plus anciens)</b>	Oui (Ch19 / Ch18, 1816 / 1859)
<b>Priorité</b>	Faible
<b>Remarque(s)</b>	Ouvrage ROE410 difficile d'accès si propriétaires absents.

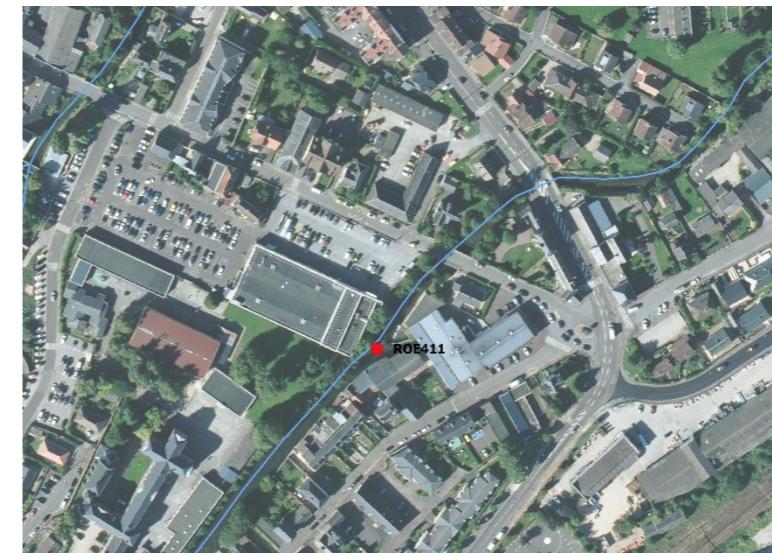
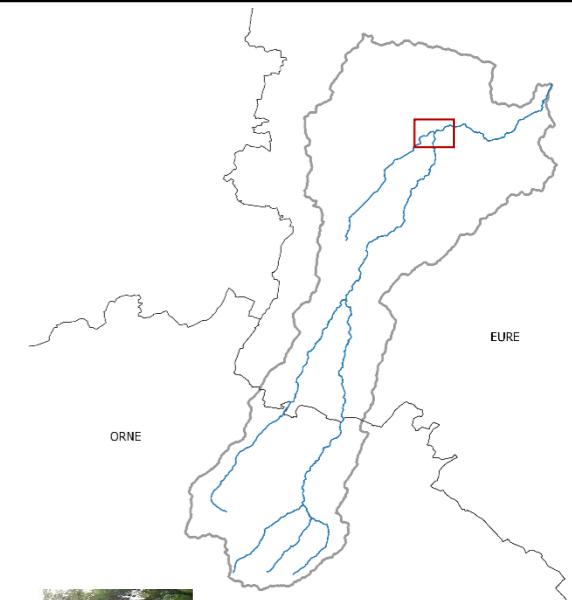
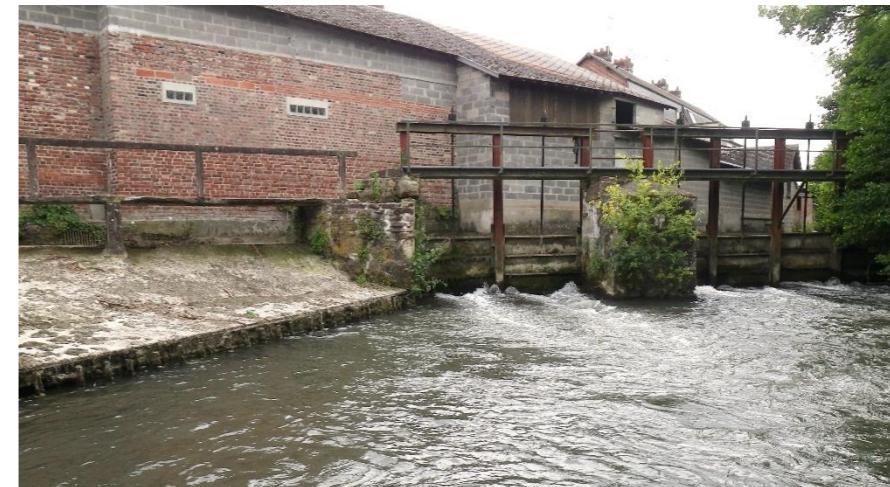
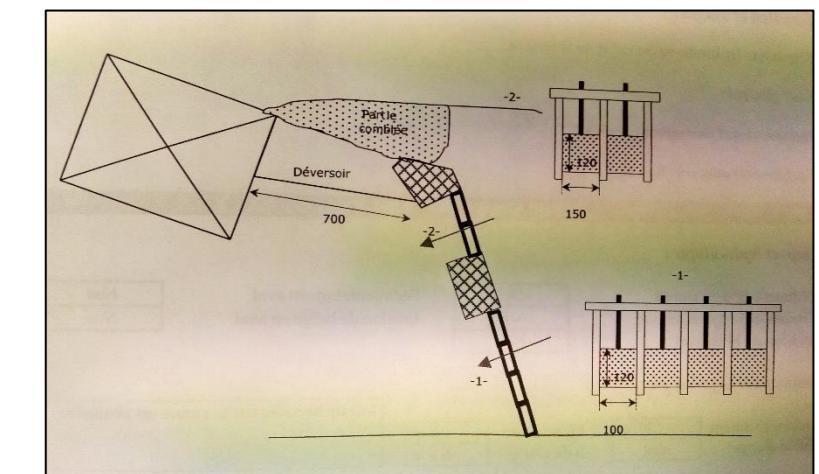
<b>Nature</b>	Vannage déversoir
<b>État</b>	Dégradé
<b>Usage actuel</b>	Répartiteur
<b>Contexte réglementaire</b>	Liste 1 au titre du L.214-17 du Code de l'Environnement
<b>Franchissabilité piscicole</b>	Non franchissable
<b>Transit sédimentaire</b>	Impossible
<b>Hauteur de chute (m)</b>	1,31
<b>Largeur totale (m)</b>	23
<b>Équipement</b>	Aucun
<b>ICE</b>	Oui
<b>Archive (N°, date des documents les plus anciens)</b>	Non
<b>Priorité</b>	Moyenne
<b>Remarque(s)</b>	Faiblement ouvert.

Ouvrage formé de six vannes métalliques et d'un déversoir béton, appartenant à la Ville de Bernay et franchissable vannes ouvertes.

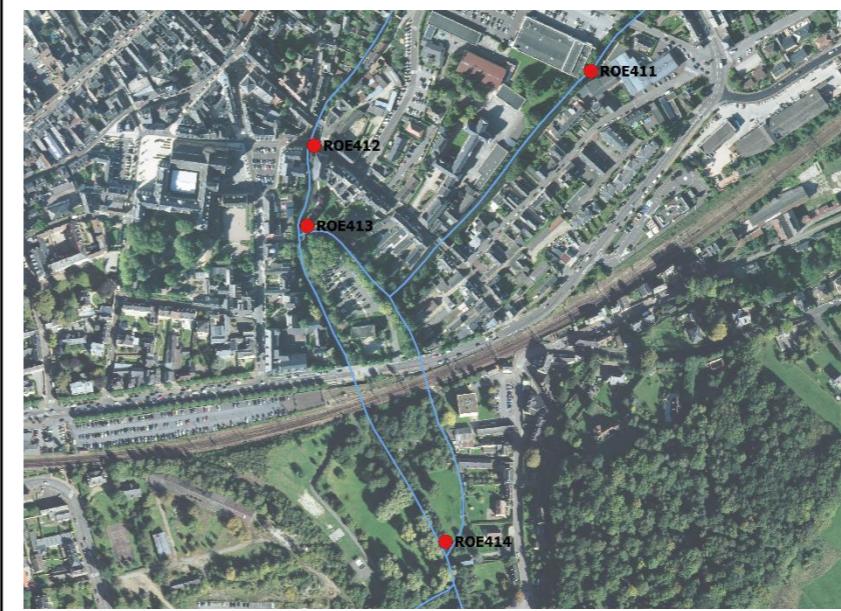
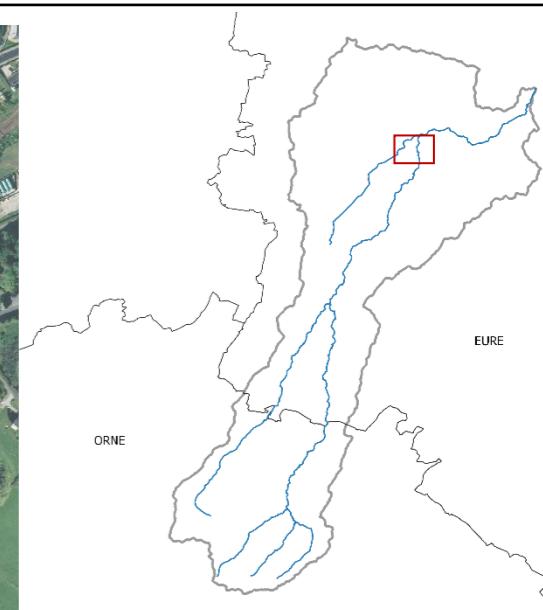
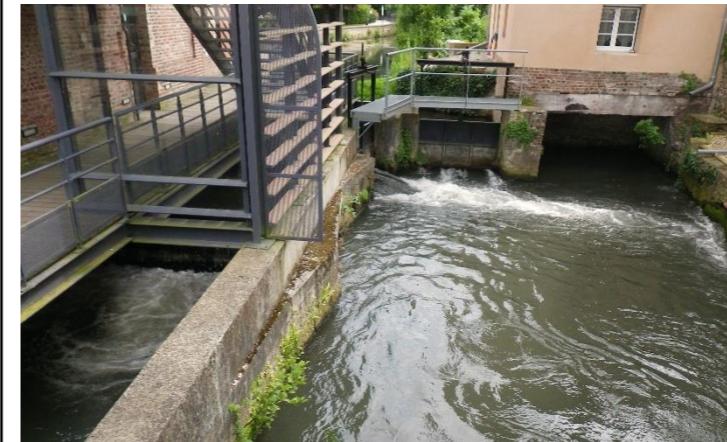
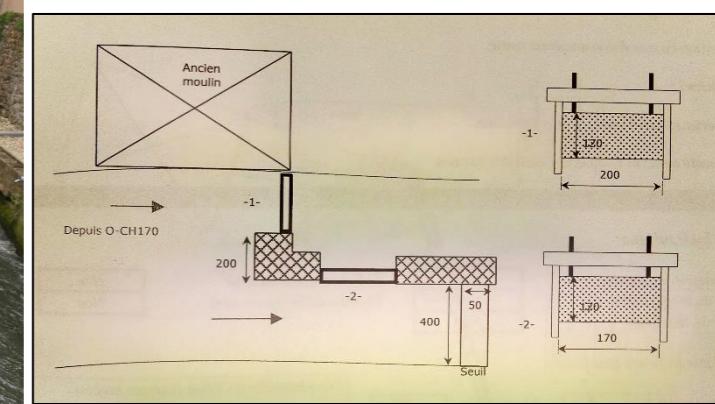
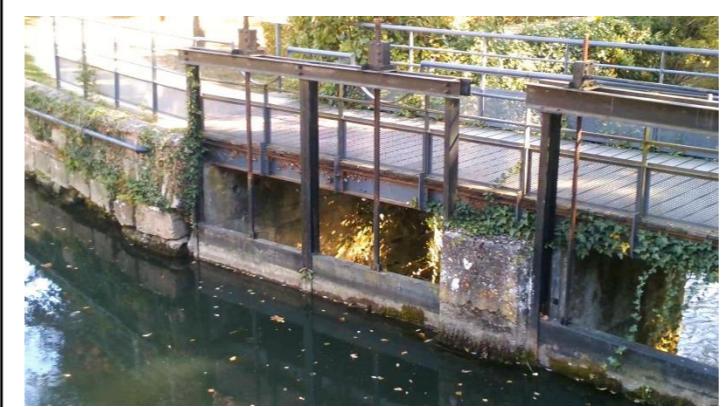
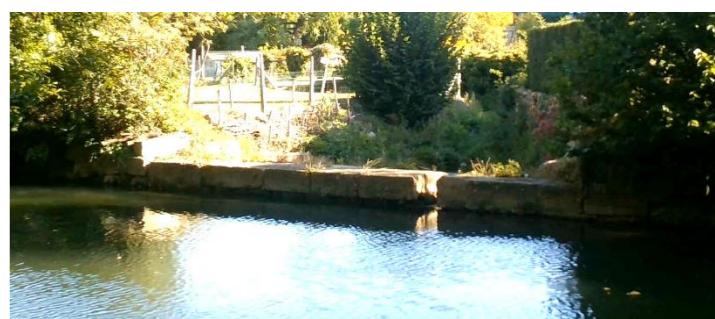
<b>Nature</b>	ROE412 : vannage ROE413 : vannage de décharge ROE414 : déversoir
<b>État</b>	ROE412 : bon ROE413 : bon ROE414 : bon
<b>Usage actuel</b>	ROE413 et ROE414 : répartiteurs
<b>Contexte réglementaire</b>	Liste 1 au titre du L.214-17 du Code de l'Environnement
<b>Franchissabilité piscicole</b>	Non franchissables
<b>Transit sédimentaire</b>	Impossible
<b>Hauteur de chute (m)</b>	ROE412 : 0,50 ROE413 : 1,33 ROE414 : 0,75
<b>Largeur totale (m)</b>	ROE413 : 7,40
<b>Équipement</b>	Aucun
<b>ICE</b>	ROE413
<b>Archive (N°, date des documents les plus anciens)</b>	Oui (Ch27, 1823)
<b>Priorité</b>	Moyenne
<b>Remarque(s)</b>

**Préconisations de gestion / perspectives :** Gestion des ouvrages par la Ville de Bernay notamment en cas de crues. Couper les jeunes arbres poussant au niveau des maçonneries de l'ouvrage ROE412.

Étudier la restauration de la continuité écologique dans le bras droit de la Charentonne, ce qui implique de rendre franchissable l'ouvrage ROE414.

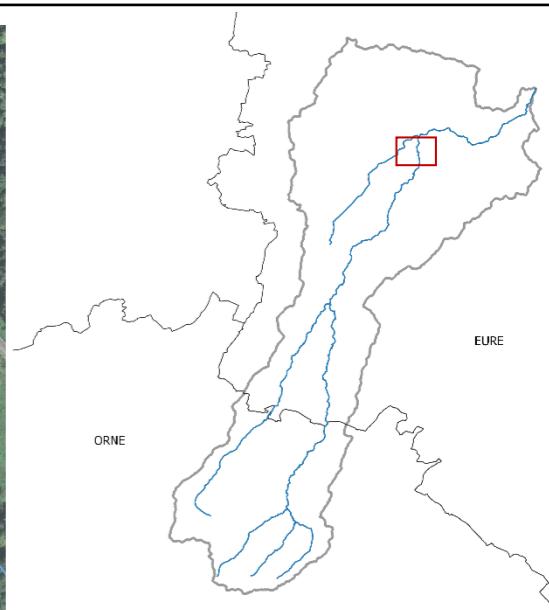
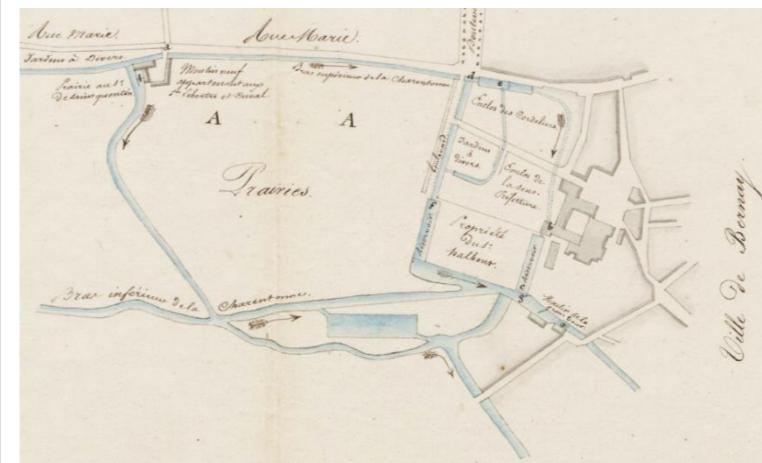
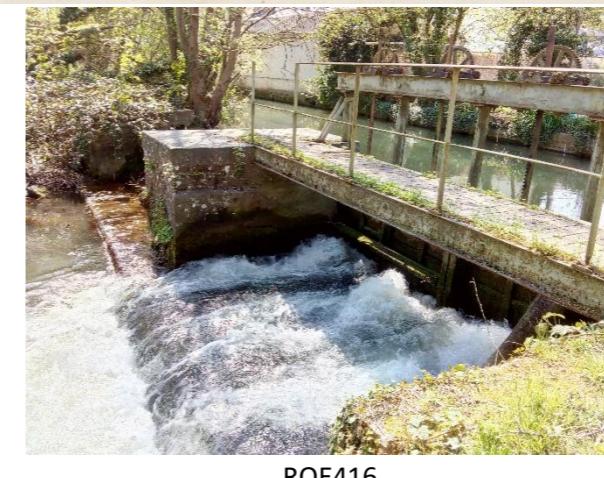
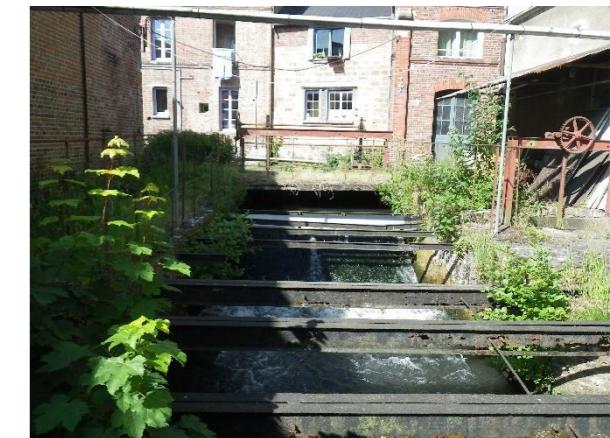
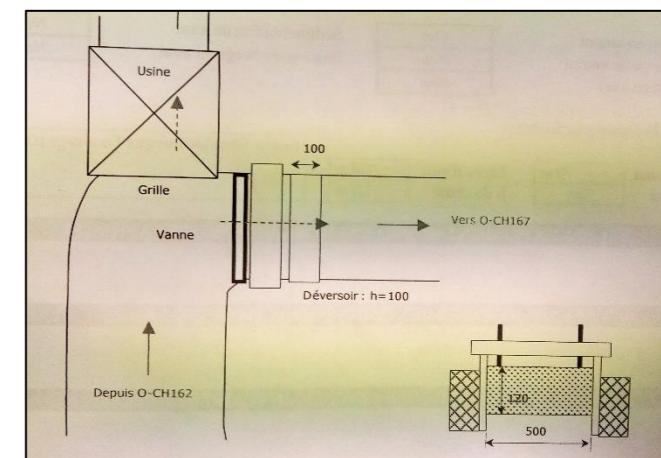
<b>Nature</b>	ROE415 : vannage ROE416 : vannage déversoir (ancien vannage de décharge)
<b>État</b>	ROE415 : dégradé ROE416 : dégradé
<b>Usage actuel</b>	Aucun
<b>Contexte réglementaire</b>	Liste 1 au titre du L.214-17 du Code de l'Environnement
<b>Franchissabilité piscicole</b>	Non franchissables
<b>Transit sédimentaire</b>	Limité
<b>Hauteur de chute (m)</b>	ROE415 : 0,83 ROE416 : 1,34
<b>Largeur totale (m)</b>	ROE415 : 4,70 ROE416 : 12,40
<b>Équipement</b>	Aucun
<b>ICE</b>	Oui
<b>Archive (N°, date des documents les plus anciens)</b>	Oui (Ch28, 1826)
<b>Priorité</b>	Forte
<b>Remarque(s)</b>	Entretien et gestion des vannages assurés par la Ville de Bernay.

**Préconisations de gestion / perspectives :** Étude en cours en partenariat avec la FDAAPPMA27. Il est prévu de restaurer la continuité écologique au niveau de l'ouvrage ROE416, soit en effaçant cet ouvrage, soit en aménageant le bras naturel qui s'est créé quelques mètres en amont (résultant d'une brèche dans la berge suite à la chute d'un arbre).

L'idée est de conserver une alimentation en eau dans le bras usinier qui pourra être aménagé avec un lit emboîté. L'ouvrage ROE415 sera conservé mais les vannes peuvent être démantelées pour ne plus avoir d'embâcles à retirer. De plus, les grilles du canal souterrain sont à changer.

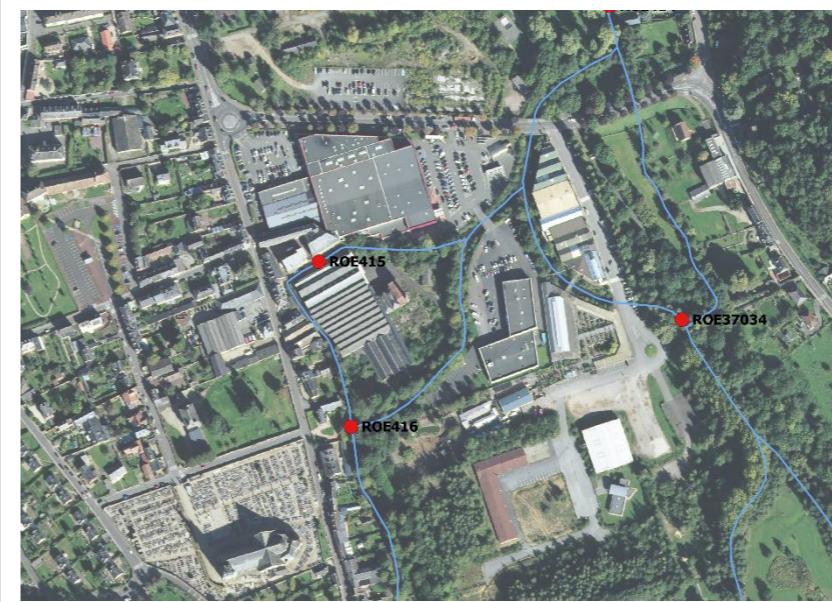
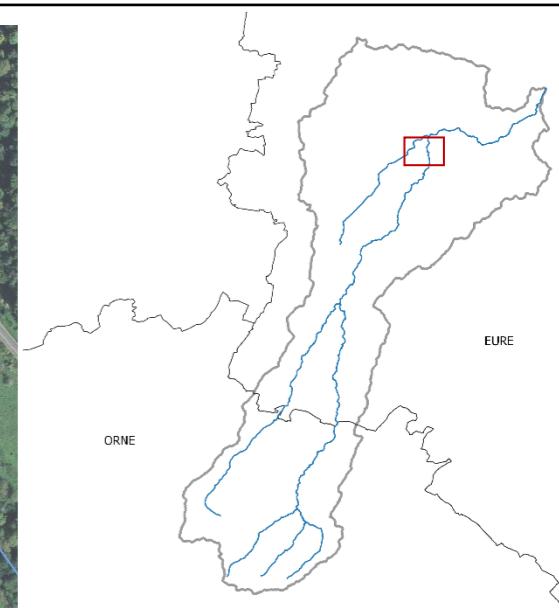
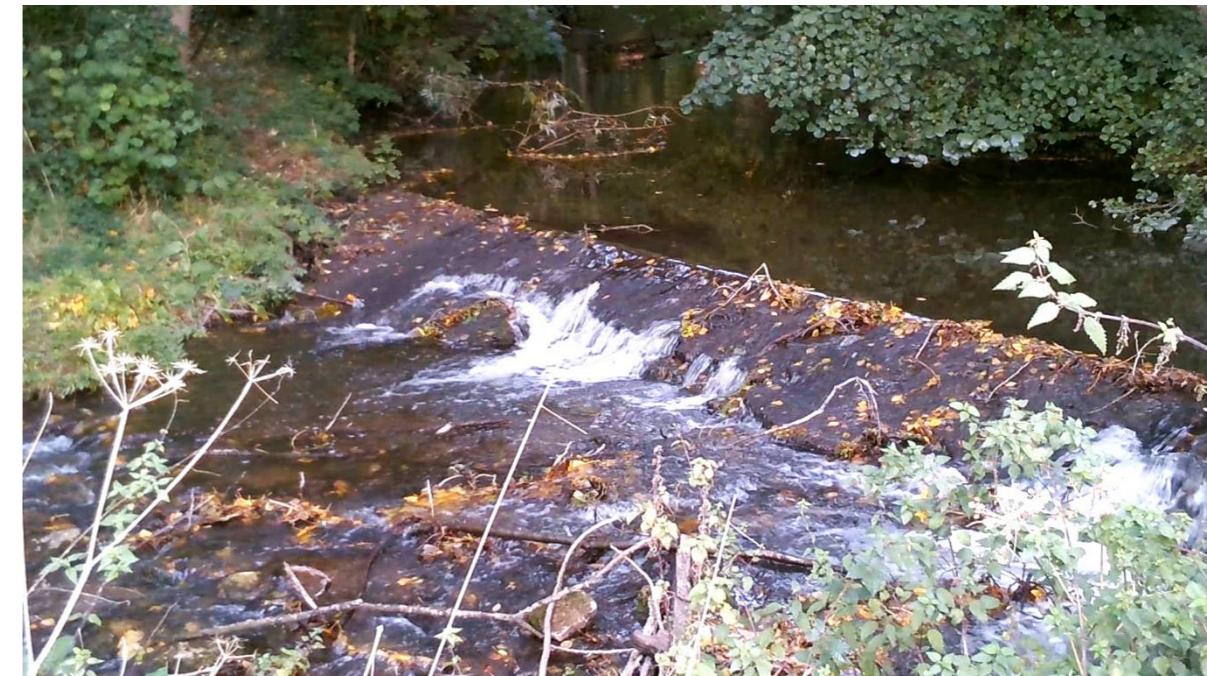
<b>Nature</b>	Seuil en pierres
<b>État</b>	En ruines
<b>Usage actuel</b>	Aucun
<b>Contexte réglementaire</b>	Liste 1 au titre du L.214-17 du Code de l'Environnement
<b>Franchissabilité piscicole</b>	Partiellement franchissable
<b>Transit sédimentaire</b>	Limité
<b>Hauteur de chute (m)</b>	0,31
<b>Largeur totale (m)</b>	15
<b>Équipement</b>	Aucun
<b>ICE</b>	Oui
<b>Archive (N°, date des documents les plus anciens)</b>	Non
<b>Priorité</b>	Faible
<b>Remarque(s)</b>	Permet l'alimentation du bras droit en eau.

**Préconisations de gestion / perspectives :**

Étudier la restauration de la continuité écologique en créant une échancrure dans le seuil, voire en l'effaçant dans sa totalité si possible, tout en maintenant une alimentation en eau dans les deux bras de la Charentonne.

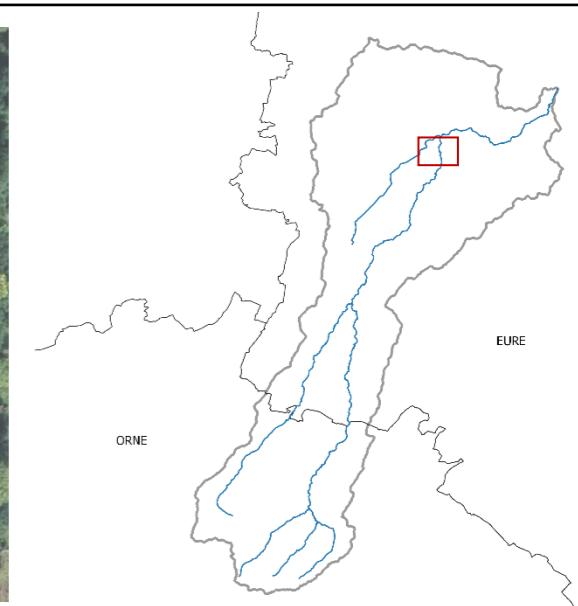
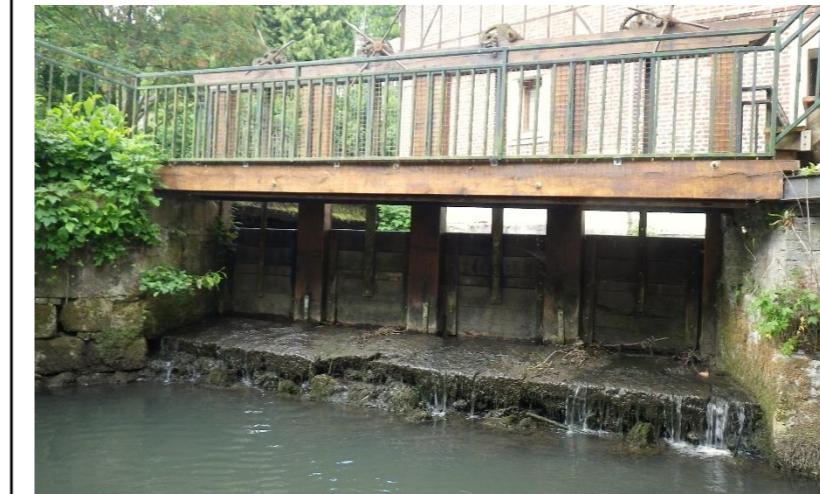
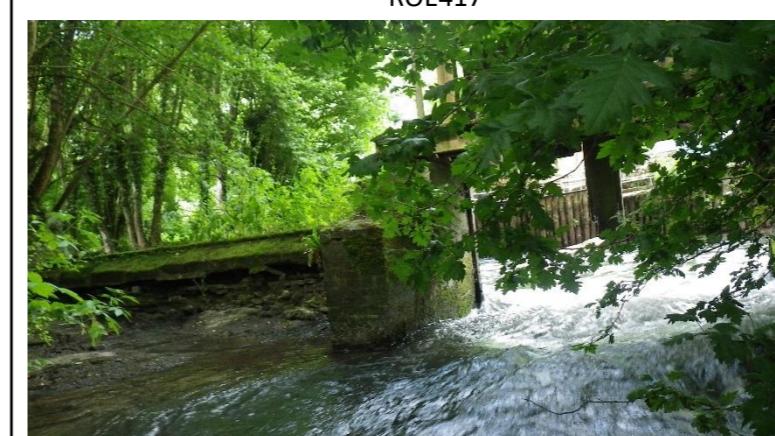
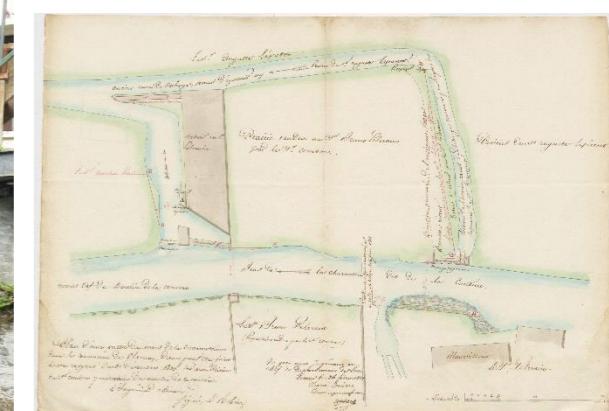
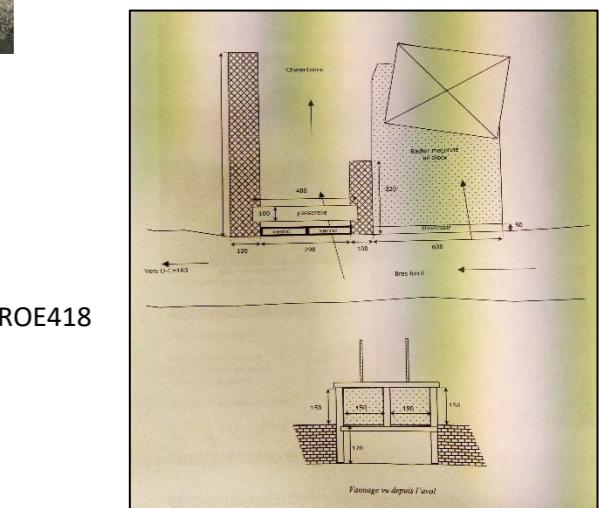
<b>Nature</b>	ROE37024 : seuil ROE417 : vannage de décharge ROE418 : vannage déversoir
<b>État</b>	ROE37024 : dégradé ROE417 : bon ROE418 : en ruines
<b>Usage actuel</b>	ROE37024 : aucun ROE417 : répartiteur ROE418 : répartiteur
<b>Contexte réglementaire</b>	Liste 1 au titre du L.214-17 du Code de l'Environnement Modification ou abandon du droit d'eau à effectuer
<b>Franchissabilité piscicole</b>	Non franchissables
<b>Transit sédimentaire</b>	Impossible
<b>Hauteur de chute (m)</b>	ROE417 : 1,08 ROE418 : 0,74
<b>Largeur totale (m)</b>	ROE417 : 6,45 ROE418 : 10,90
<b>Équipement</b>	Aucun
<b>ICE</b>	ROE417, ROE418
<b>Archive (N°, date des documents les plus anciens)</b>	Oui (Ch29, 1809)
<b>Priorité</b>	Forte
<b>Remarque(s)</b>

Travaux à venir en partenariat avec la FDAAPPMA27. Scénario envisagé : Suppression de l'ouvrage ROE418 et rétablissement d'un écoulement permanent dans le bief.

Mise en place d'un ouvrage répartiteur afin de répartir le débit entre le bras de dérivation et le bief quelques soient les conditions hydrologiques. La continuité écologique sera assurée par le bras de dérivation qui conservera le plus grand attrait. Il sera par la suite nécessaire de restaurer les berges.

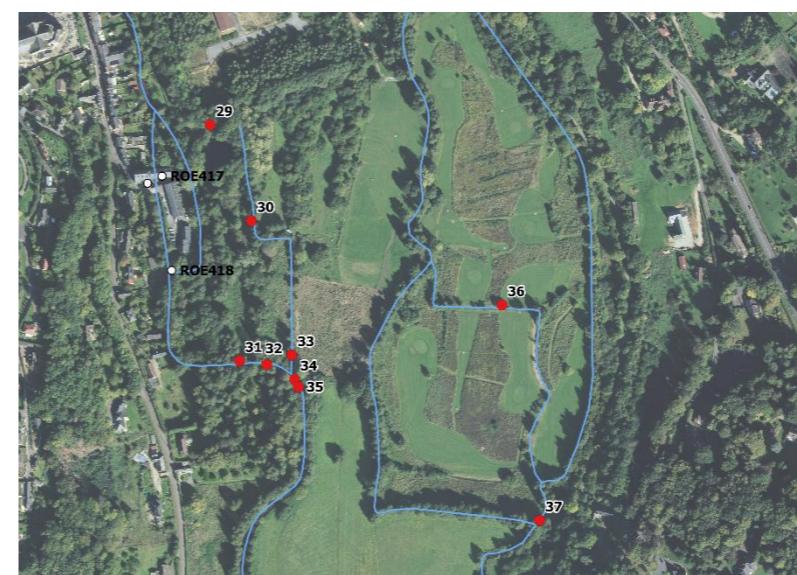
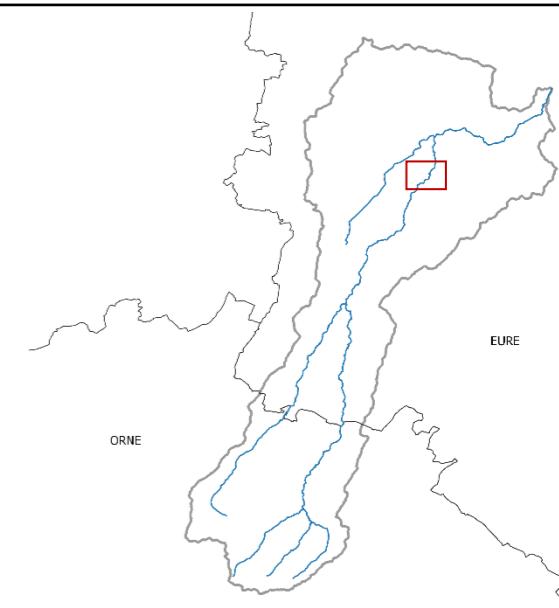
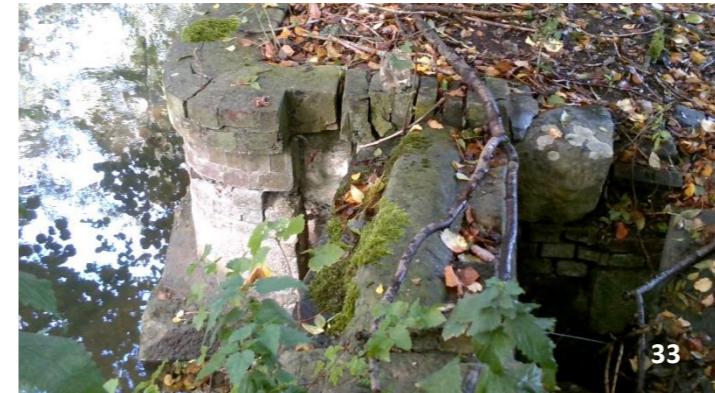
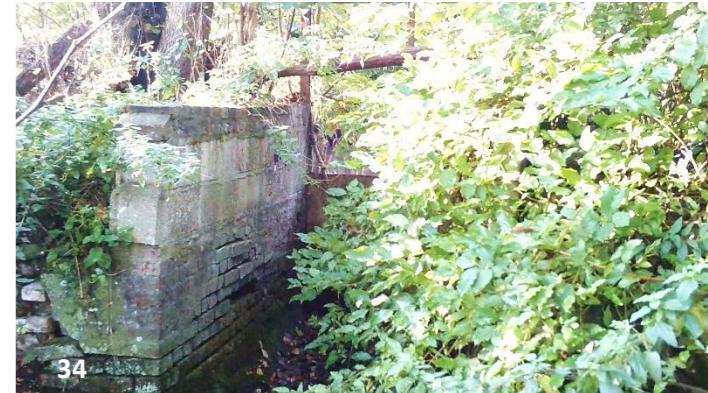
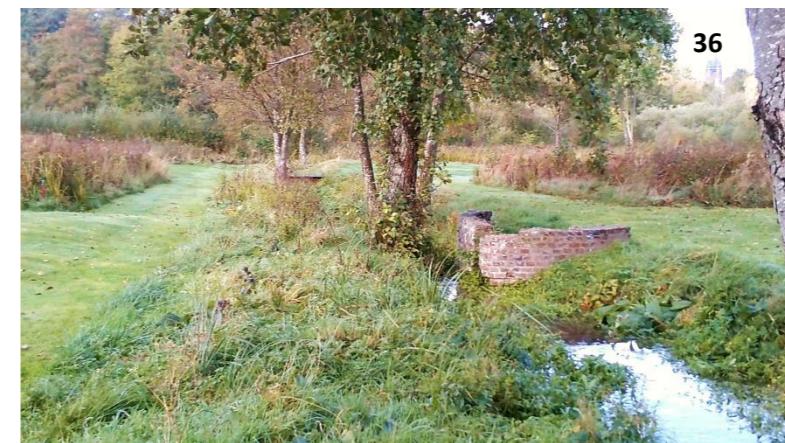
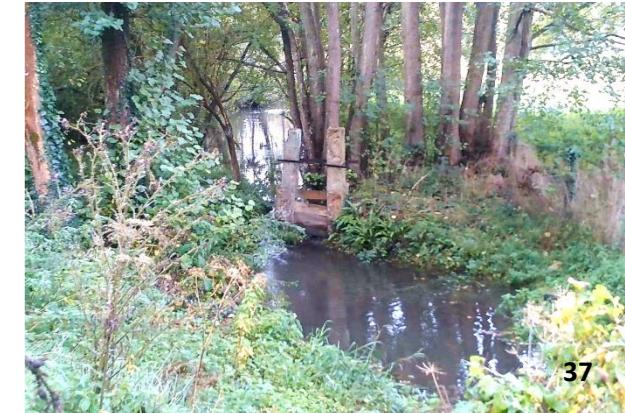
Nature	Ouvrage 29 : Buse Ouvrage 30 : Grille, tuyau et remblais en pierres Ouvrage 31 : Batardeau Ouvrage 32 : Batardeau Ouvrage 37 : Batardeau	Ouvrage 33 : Vanne, seuil Ouvrage 34 : Vannage Ouvrage 35 : Blocs béton sur rive droite Ouvrage 36 : Seuil
État	Ouvrage 29 : Indéterminé Ouvrage 30 : En ruines Ouvrage 31 : En ruines Ouvrage 32 : En ruines Ouvrage 37 : Dégradé	Ouvrage 33 : En ruines Ouvrage 34 : En ruines Ouvrage 35 : En ruines Ouvrage 36 : En ruines
Usage actuel	Ouvrage 33, 34 : Répartiteur Ouvrage 36 : Agrément pour le Golf de Bernay	
Contexte réglementaire	Liste 1 au titre du L.214-17 du Code de l'Environnement	
Franchissabilité piscicole	Partiellement franchissables	
Transit sédimentaire	Limité	
Hauteur de chute (m)	Ouvrage 37 : < 0,20	
Largeur totale (m)	Ouvrage 37 : 0,5	
Équipement	Aucun	
Priorité	Moyenne	
Remarque(s)	Quel est l'usage de l'ouvrage 29 ? Ouvrages 32, 34 et 35 : ouvrages latéraux Ouvrage 37 : le courant passe à côté du batardeau

Il est préconisé d'effacer les ouvrages infranchissables, exceptés l'ouvrage 29 et l'ouvrage 36 dont le seuil peut être abaissé et les maçonneries conservées pour garder une trace du patrimoine.

Il est également préconisé d'effacer l'ouvrage 31, ainsi que le merlon pour restaurer la zone d'expansion de crues.

Présence de gravats, d'un cabanon avec des bidons à côté de l'ouvrage 32, à évacuer.

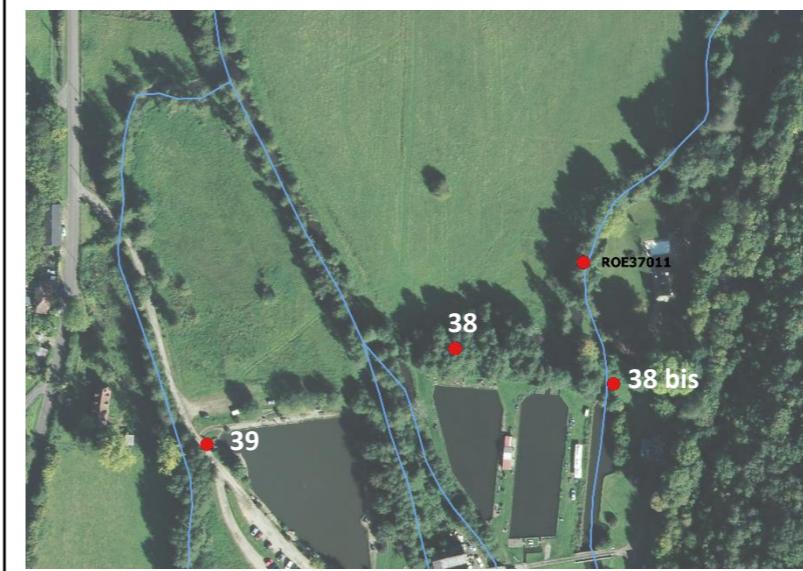
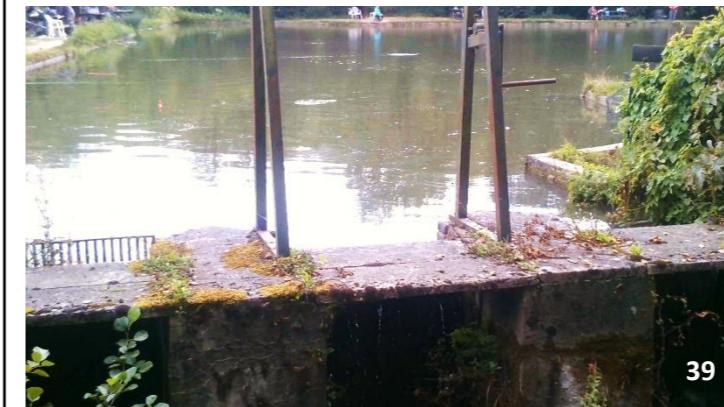
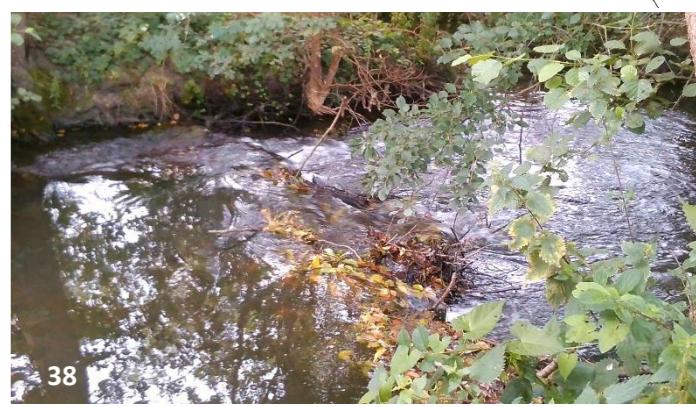
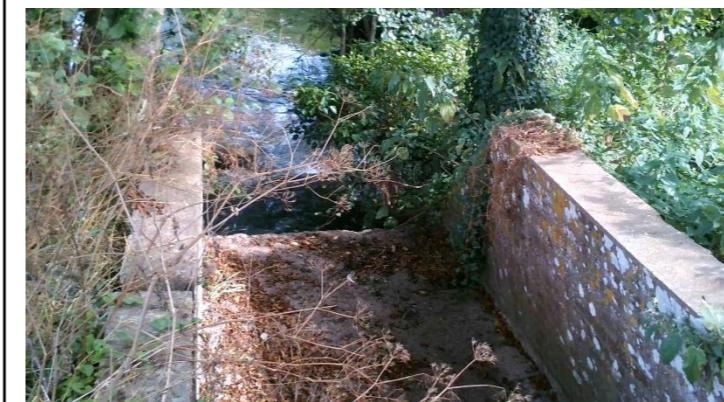
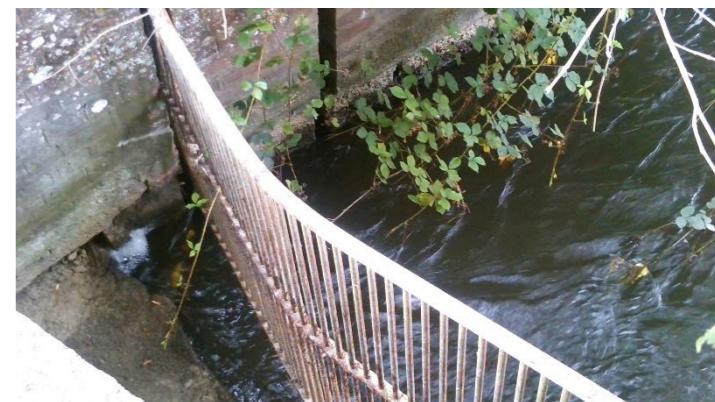
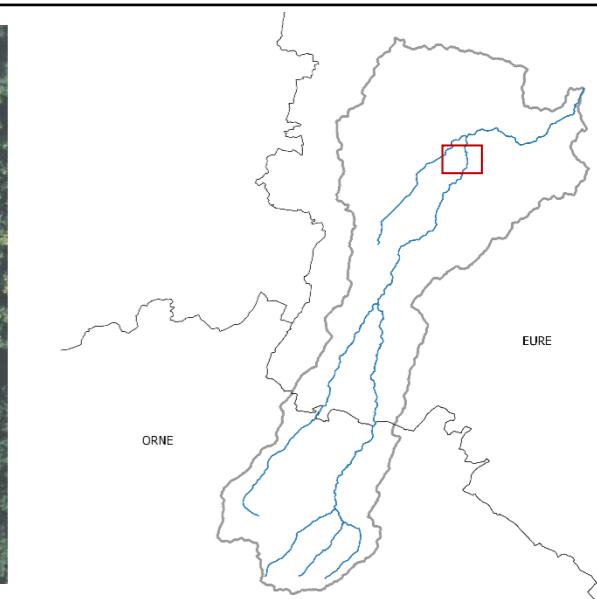
<b>Nature</b>	ROE37011 : seuil Ouvrage 39 : petite vanne	Ouvrage 38 : seuil Ouvrage 38 bis : grille (passerelle)
<b>État</b>	ROE37011 : en ruines Ouvrage 39 : dégradé	Ouvrage 38 : en ruines Ouvrage 38 bis : dégradé
<b>Usage actuel</b>	ROE37011 : répartiteur Ouvrage 39 : régule l'étang de pêche	Ouvrage 38 : pisciculture Ouvrage 38 bis : pisciculture
<b>Contexte réglementaire</b>	Liste 1 au titre du L.214-17 du Code de l'Environnement	
<b>Franchissabilité piscicole</b>	ROE37011 : franchissable Ouvrage 39 : non franchissable	Ouvrage 38 : partiellement franchissable Ouvrage 38 bis : indéterminé
<b>Transit sédimentaire</b>	ROE37011 : transparent Ouvrage 39 : impossible	Ouvrage 38 : limité Ouvrage 38 bis : limité
<b>Hauteur de chute (m)</b>	ROE37011 : 0,28	
<b>Largeur totale (m)</b>	ROE37011 : 3,10	
<b>Équipement</b>	Aucun	
<b>ICE</b>	Oui (ROE37011)	
<b>Archive (N°, date des documents les plus anciens)</b>	Non

<b>Priorité</b>	Moyenne	
<b>Remarque(s)</b>	ROE37011 : Seuil de régulation du débit, situé à l'aval de la pisciculture.

Réfection de l'ouvrage 39 ; étudier la possibilité d'effacer l'ouvrage 38 et l'ouvrage 38 bis.

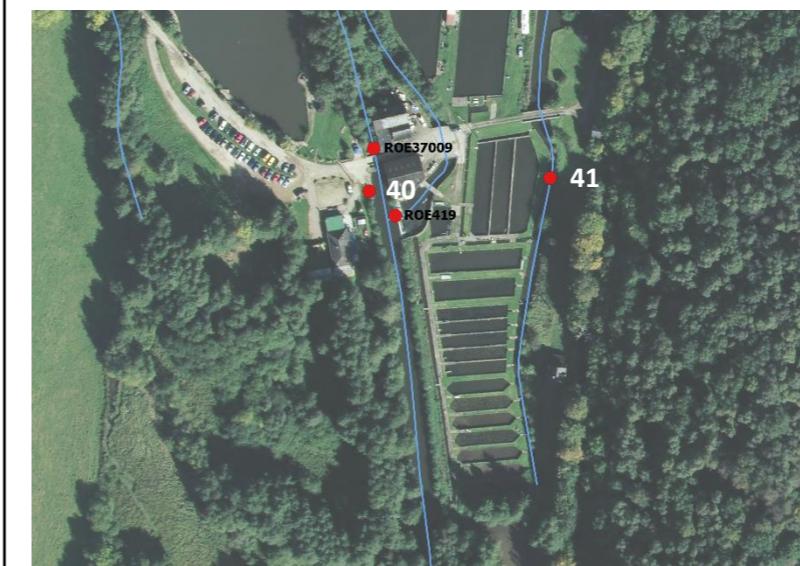
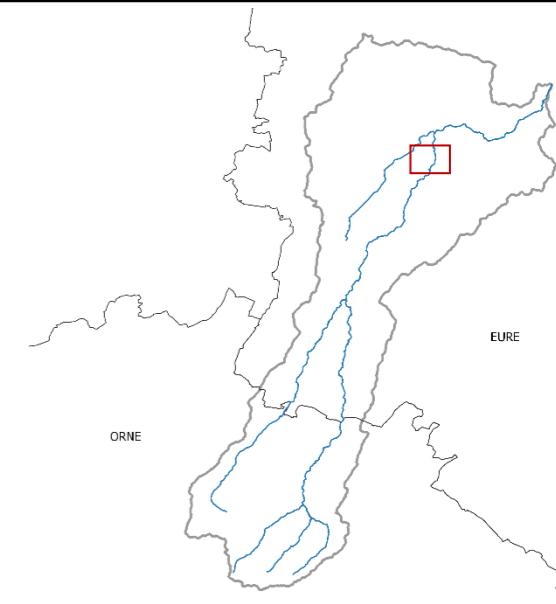
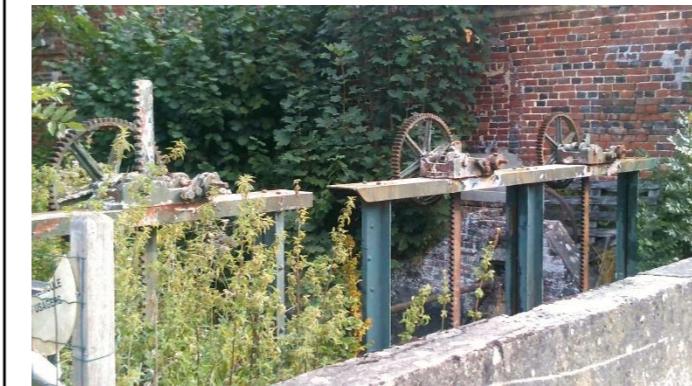
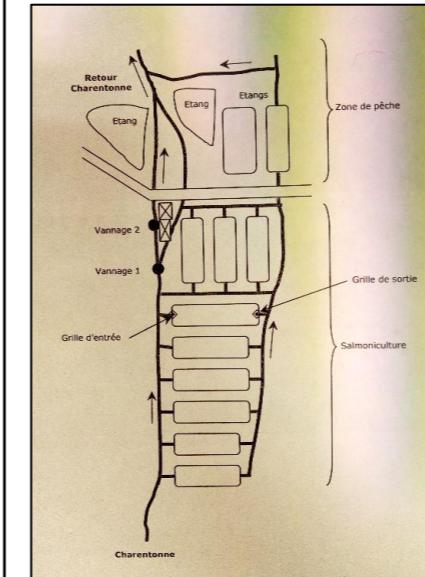
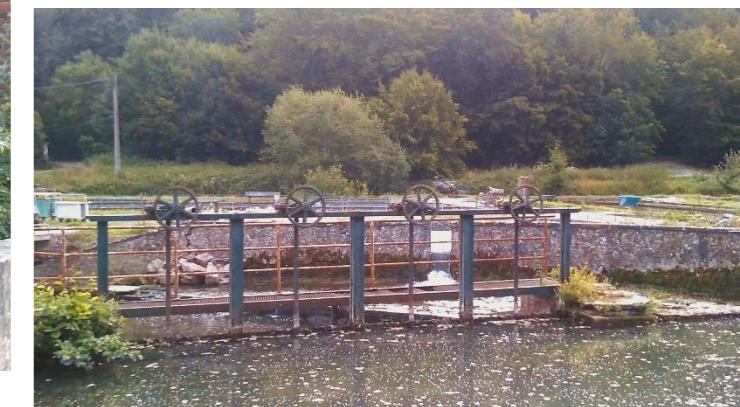
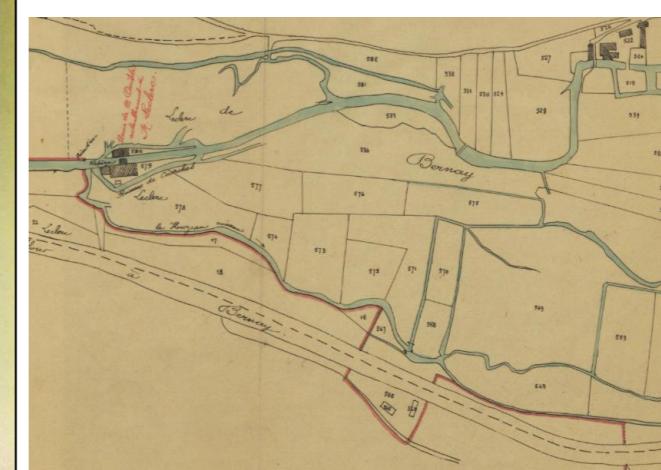
<b>Nature</b>	ROE37009 : vannage, seuil ROE419 : vannage, déversoir	Ouvrage 40 : grille Ouvrage 41 : « grille, déversoir »
<b>État</b>	ROE37009 : dégradé ROE419 : dégradé	Ouvrage 40 : bon Ouvrage 41 : bon
<b>Usage actuel</b>	ROE37009 : répartiteur ROE419 : répartiteur	Ouvrage 40 : alimentation étangs de pêche ? Ouvrage 41 : pisciculture
<b>Contexte réglementaire</b>	Liste 1 au titre du L.214-17 du Code de l'Environnement	
<b>Franchissabilité piscicole</b>	Non franchissables	
<b>Transit sédimentaire</b>	Impossible	
<b>Hauteur de chute (m)</b>	ROE37009 : 1,63 ROE419 : 1,30	
<b>Largeur totale (m)</b>	ROE37009 : 3 ROE419 : 17	
<b>Équipement</b>	Aucun	
<b>ICE</b>	Oui	
<b>Archive (N°, date des documents les plus anciens)</b>	Oui (Ch30, 1825)	
<b>Priorité</b>	Faible	
<b>Remarque(s)</b>	ROE37009 : la partie seuil en aval des vannes est un clapet mobile La pisciculture contribue à la gestion des crues en inondant les zones humides amont et aval pour préserver Bernay.

Pisciculture en activité, le site n'est donc pas à traiter en priorité. Une réfection des ouvrages peut être à prévoir.
