**PLAN PLURIANNUEL DE RESTAURATION ET D'ENTRETIEN  
DE LA CHARENTONNE, SES AFFLUENTS ET DES ZONES  
HUMIDES DU BASSIN VERSANT DE LA CHARENTONNE**

**PHASE 1**

*Recueil des sites  
hydrauliques*

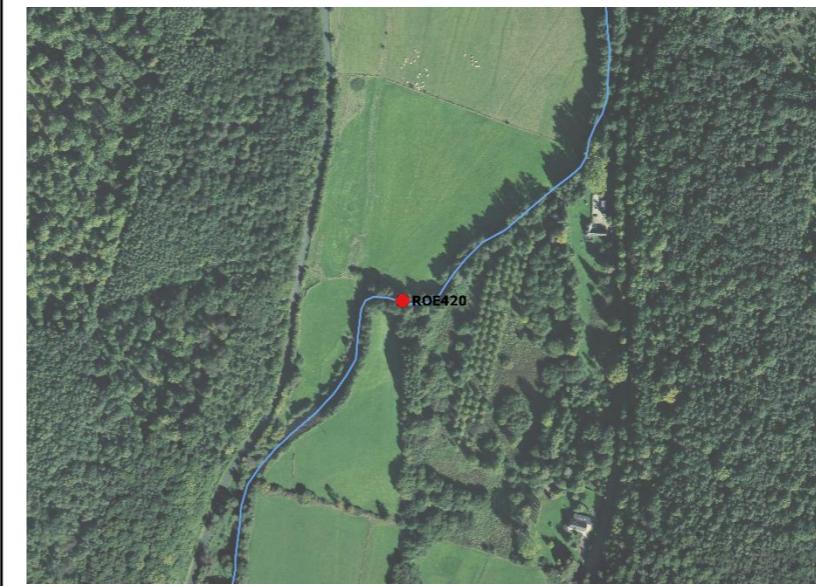
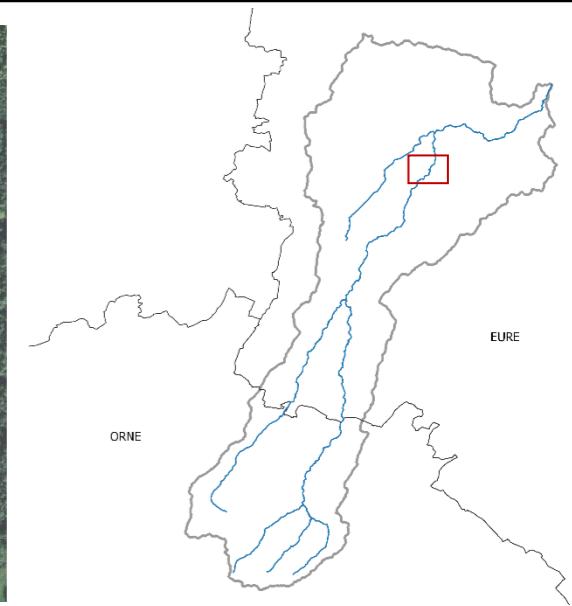
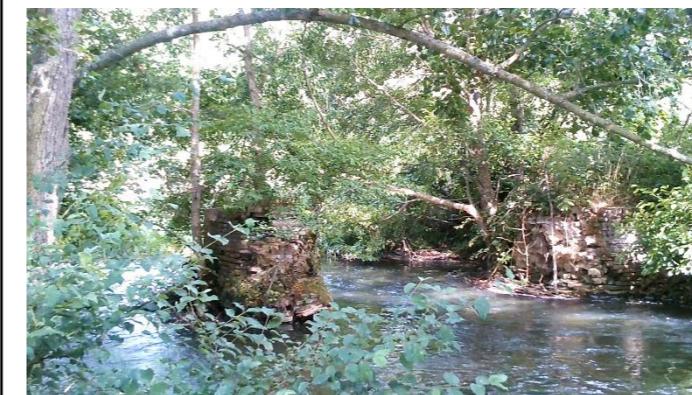
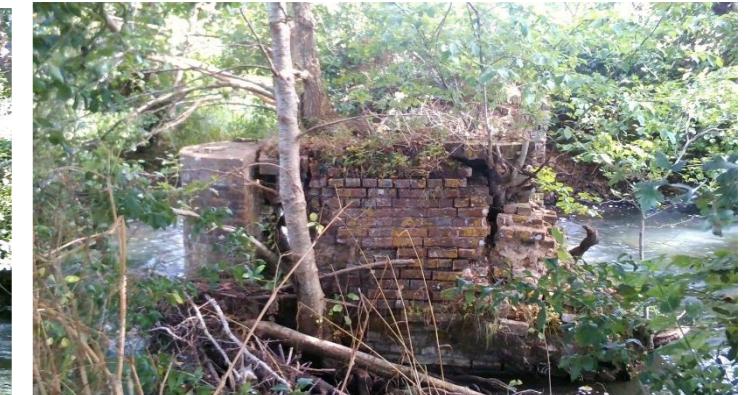
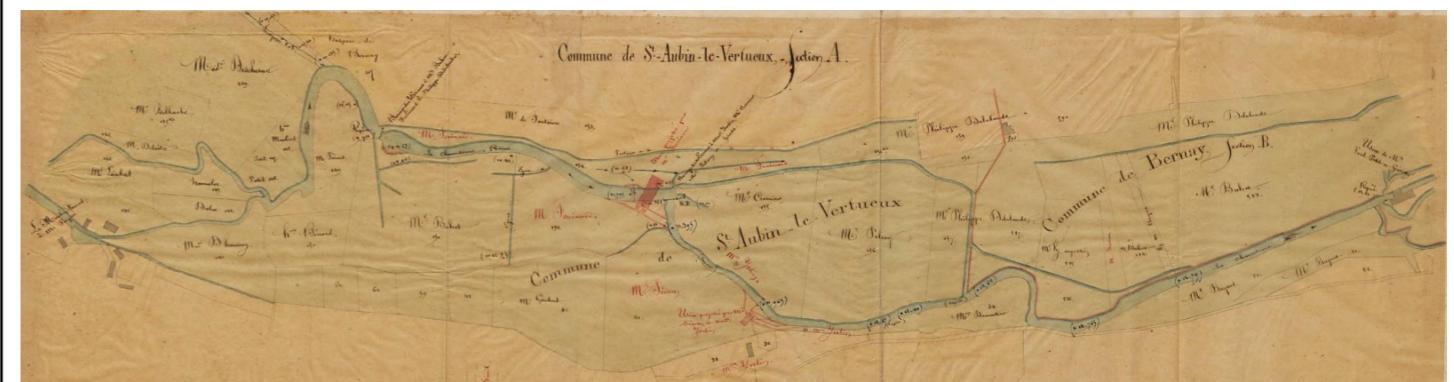
Nature	Radier béton
État	En ruines
Usage actuel	Aucun
Contexte réglementaire	Liste 1 au titre du L.214-17 du Code de l'Environnement
Franchissabilité piscicole	Franchissable
Transit sédimentaire	Transparent
Hauteur de chute (m)	0
Largeur totale (m)	
Équipement	Aucun
ICE	Non
Archive (N°, date des documents les plus anciens)	Oui (Ch31, 1862)
Priorité	Faible
Remarque(s)	Ancien vannage hors d'usage. Ouvrage embâclé et briques tombant dans l'eau.

Les ruines de l'ancien ouvrage peuvent être effacées.

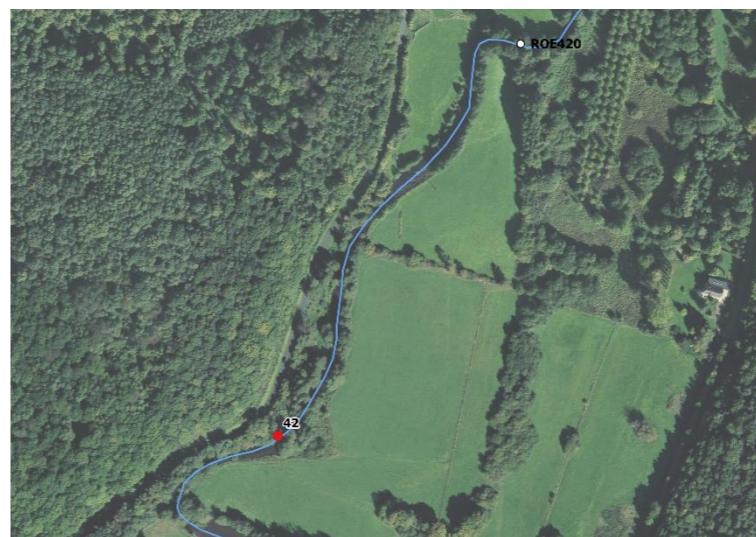
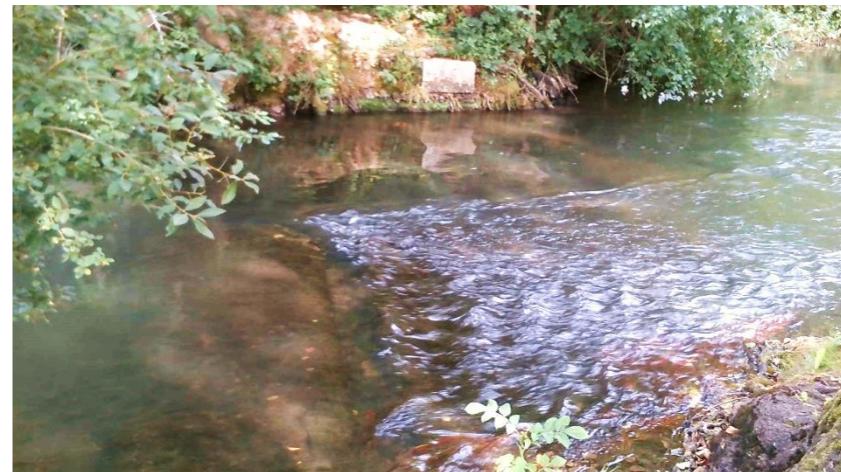
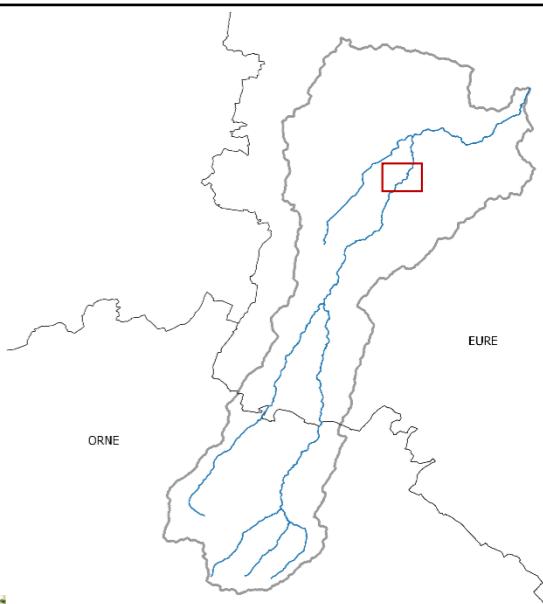
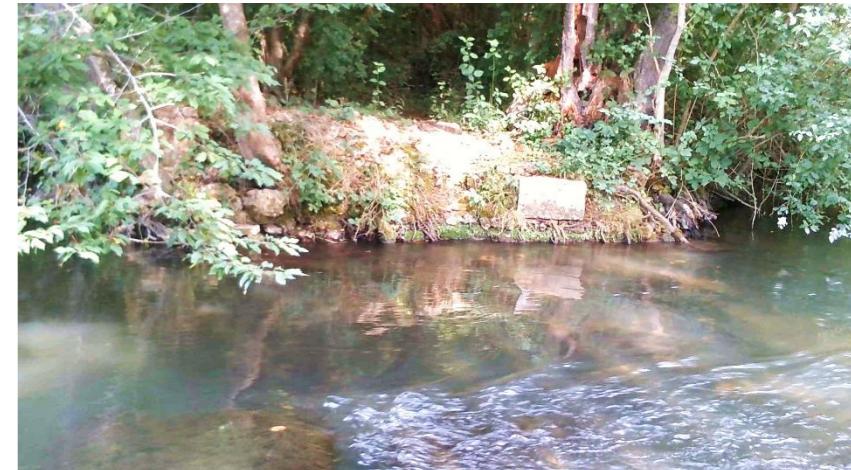
Nature	Radier béton (ancien ouvrage, quasiment disparu)
État	En ruines
Usage actuel	Aucun
Contexte réglementaire	Liste 1 au titre du L.214-17 du Code de l'Environnement
Franchissabilité piscicole	Franchissable
Transit sédimentaire	Transparent
Hauteur de chute (m)	0
Largeur totale (m)	
Équipement	Aucun
Priorité	Faible
Remarque(s)	Sur-largeur à l'aval

Non prioritaire, effacer le radier béton.

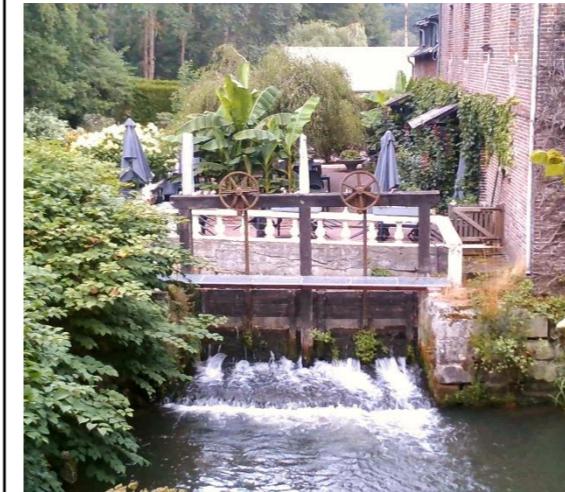
<b>Nature</b>	ROE36966 : vannage de décharge ROE36963 : vannage de dérivation Ouvrages non-referencés : seuils	ROE421 : seuil, chute du moulin ROE83328 : seuil avec grille (levée)
<b>État</b>	ROE36966 : dégradé ROE36963 : dégradé Ouvrages non-referencés : dégradés	ROE421 : dégradé ROE83328 : dégradé
<b>Usage actuel</b>	Agrément, ROE36966, ROE36963 et ROE83328 répartiteurs	
<b>Contexte réglementaire</b>	Liste 1 au titre du L.214-17 du Code de l'Environnement	
<b>Franchissabilité piscicole</b>	Non franchissables	
<b>Transit sédimentaire</b>	Impossible	
<b>Hauteur de chute (m)</b>	ROE36966 : 0,61 ROE36963 : 0,75	ROE83328 : 0,30
<b>Largeur totale (m)</b>	ROE36966 : 4,20 ROE36963 : 12,20	
<b>Équipement</b>	Aucun	
<b>ICE</b>	ROE36963, ROE36966	
<b>Archive (N°, date des documents les plus anciens)</b>	Oui (Ch33, 1843)	
<b>Priorité</b>	Moyenne	
<b>Remarque(s)</b>	Entre les deux bras de rivière principaux se trouvent un réseau de bras secondaires sur lesquels sont présents différents petits ouvrages.

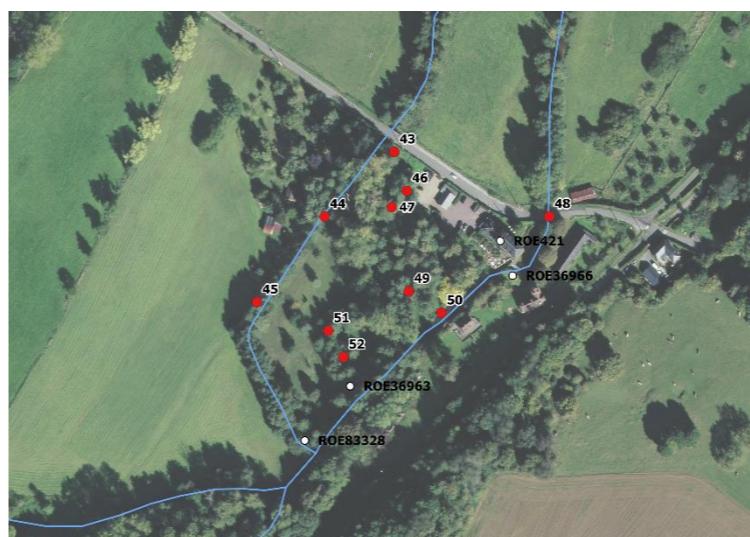
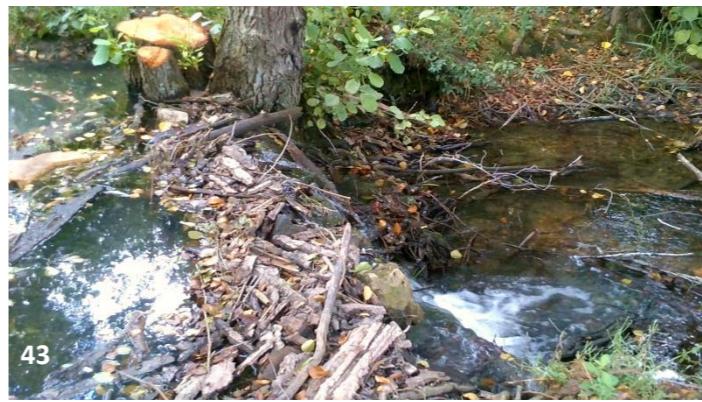
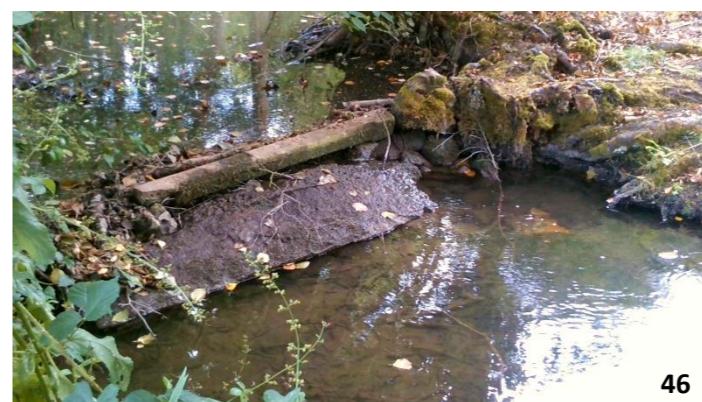
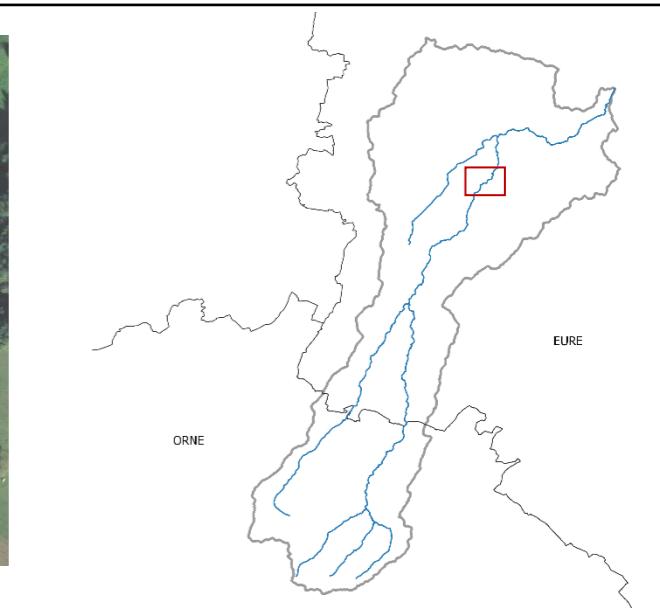
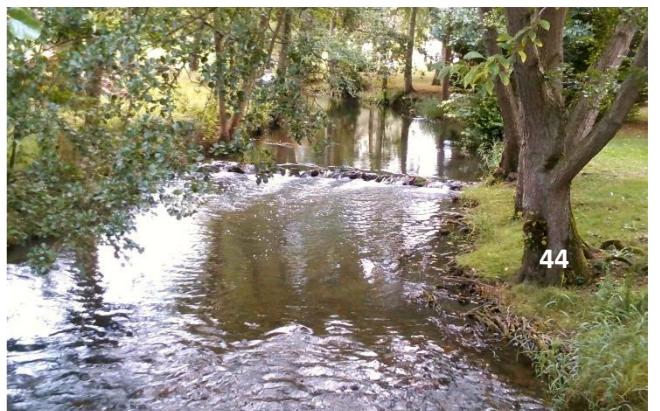
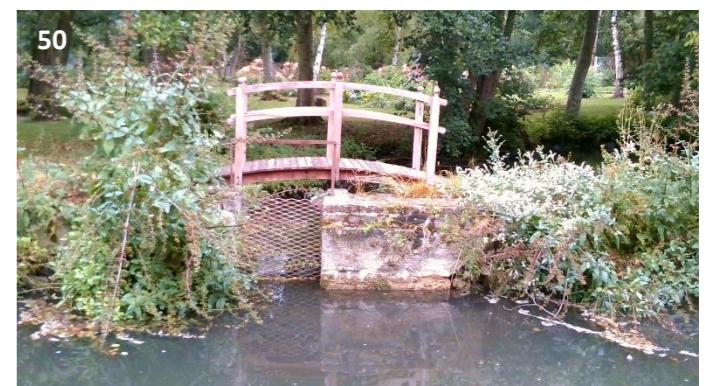
Nature	Seuils de toutes tailles fabriqués avec divers matériaux Ouvrage 50 : grille au niveau du seuil
État	Dégradés
Usage actuel	Agrément, aucun Ouvrage 51 : Retenue pour bassin (maintien de zone humide)
Contexte réglementaire	Liste 1 au titre du L.214-17 du Code de l'Environnement
Franchissabilité piscicole	Partiellement franchissables
Transit sédimentaire	Limité
Hauteur de chute (m)	Ouvrage 44 : < 0,20
Largeur totale (m)	Ouvrage 44 : 8
Équipement	Aucun
Priorité	Faible
Remarque(s)	Parc du Moulin Fouret

Il pourrait être envisagé d'effacer l'ensemble des seuils afin de redonner de la dynamique au réseau de bras secondaires et réduire ainsi l'accumulation de matière organique.

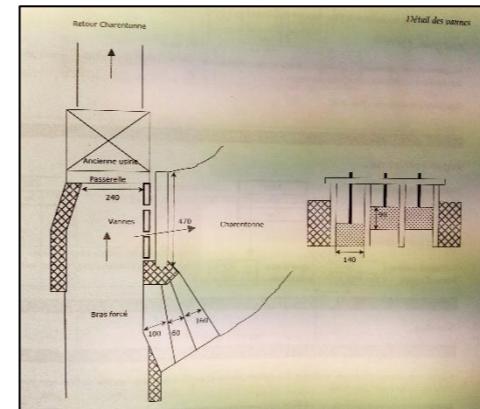
<b>Nature</b>	ROE36925 : seuil ROE423 : vannage, déversoir (répartiteur) Ouvrage non-referencé 53 : seuil	ROE422 : vannage, déversoir (de décharge) ROE36939 : seuil
<b>État</b>	ROE36925 : en ruines ROE423 : en ruines Ouvrage non-referencé 53 : dégradé	ROE422 : dégradé ROE36939 : en ruines
<b>Usage actuel</b>	Aucun (agrément)	
<b>Contexte réglementaire</b>	Liste 1 au titre du L.214-17 du Code de l'Environnement	
<b>Franchissabilité piscicole</b>	Partiellement franchissables	
<b>Transit sédimentaire</b>	Limité	
<b>Hauteur de chute (m)</b>	ROE36925 : 0 ROE423 : 0,27	ROE422 : 0,74 ROE36939 : 0,10
<b>Largeur totale (m)</b>	ROE36925 : 14,80 ROE423 : 11	
<b>Équipement</b>	Aucun	
<b>ICE</b>	ROE423, ROE36925	
<b>Archive (N°, date des documents les plus anciens)</b>	Oui (Ch34, 1845)	
<b>Priorité</b>	Moyenne	
<b>Remarque(s)</b>	ROE36939 : anciens ouvrages en ruines (deux à la suite), dont ils ne restent que les piliers en pierres. ROE422 : vannage refait par le propriétaire, géré ouvert.

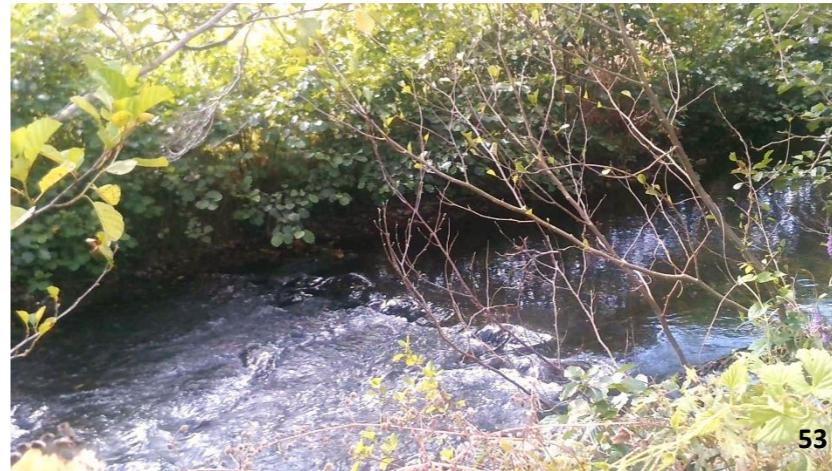
Nature	Ouvrage 53 : Seuil Ouvrage 54 (correspond à l'ouvrage ROE36939) : Seuil (ancien vannage, déversoir)
État	Ouvrage 53 : Dégradé Ouvrage 54 : En ruines
Usage actuel	Aucun
Contexte réglementaire	Liste 1 au titre du L.214-17 du Code de l'Environnement
Franchissabilité piscicole	Partiellement franchissables
Transit sédimentaire	Transparent
Hauteur de chute (m)	
Largeur totale (m)	
Équipement	Aucun
Priorité	Faible
Remarque(s)	Au niveau de l'ouvrage 54, deux ouvrages en ruines à la suite avec restes de piliers en pierre.

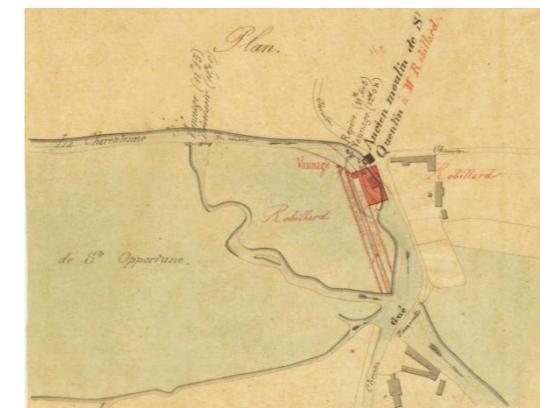
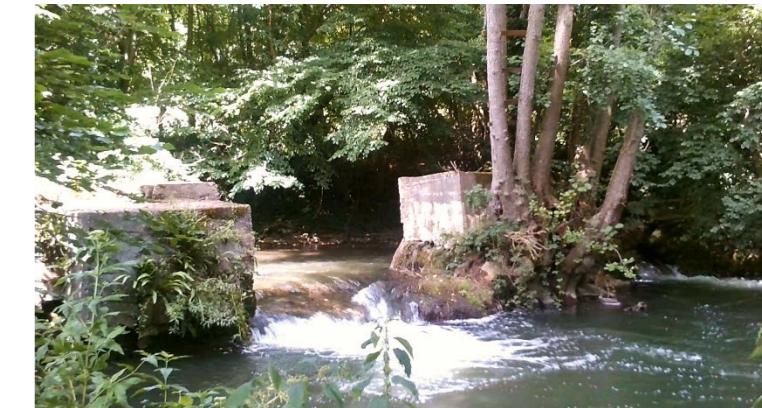
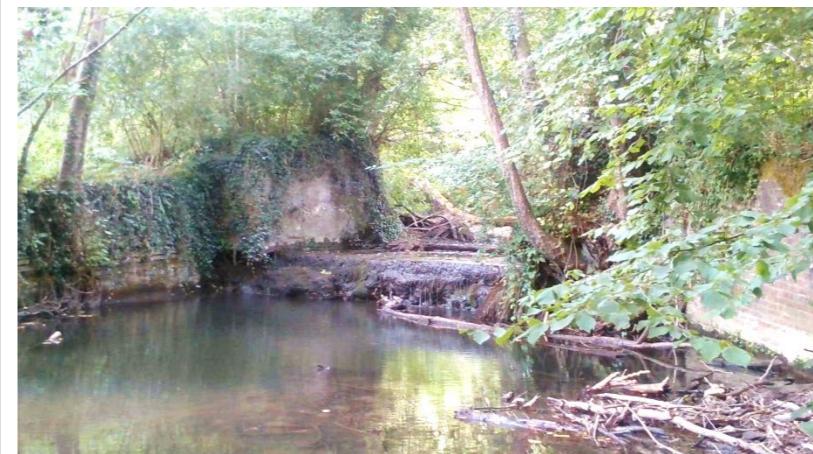
<b>Nature</b>	ROE424 : radier béton (ancien vannage) ROE425 : radier béton (ancien vannage de décharge) Ouvrage non-référencé 55 : ancienne petite vanne
<b>État</b>	En ruines
<b>Usage actuel</b>	Aucun (ROE425 : répartiteur)
<b>Contexte réglementaire</b>	Liste 1 au titre du L.214-17 du Code de l'Environnement Droit d'eau non fondé en titre
<b>Franchissabilité piscicole</b>	Non franchissables
<b>Transit sédimentaire</b>	Limité
<b>Hauteur de chute (m)</b>	ROE424 : 0,74 ROE425 : 0,76
<b>Largeur totale (m)</b>	ROE424 : 5,50 ROE425 : 10,60
<b>Équipement</b>	Aucun
<b>ICE</b>	Oui
<b>Archive (N°, date des documents les plus anciens)</b>	Oui (Ch35, 1845)
<b>Priorité</b>	Forte
<b>Remarque(s)</b>	Le bras de l'ouvrage non-référencé était à sec en août 2019. Les vannes des deux ouvrages ROE ont disparues.

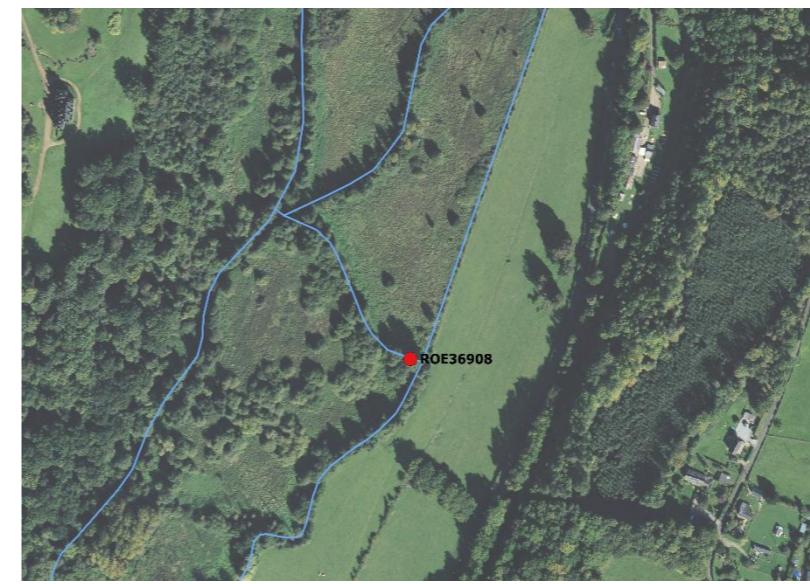
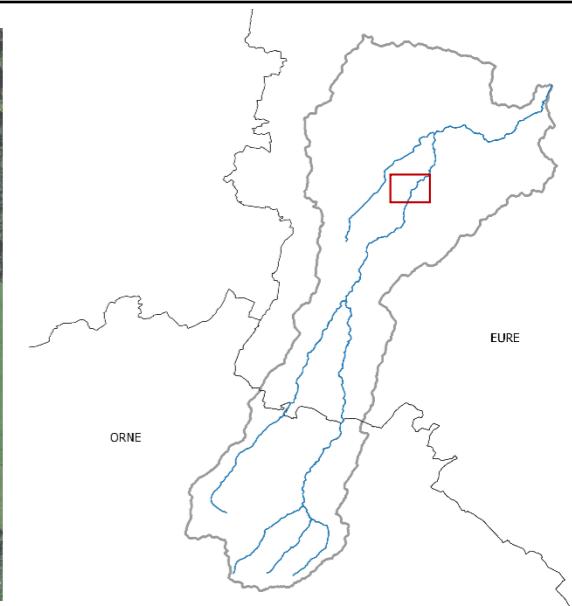
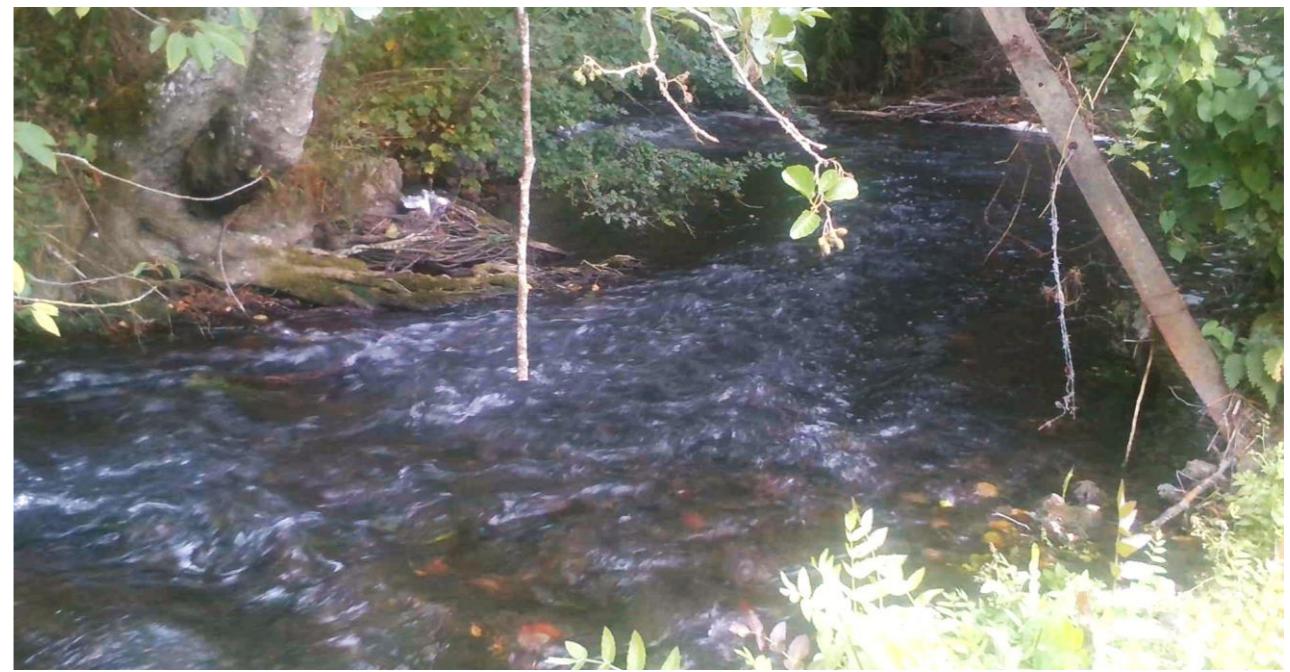
<b>Nature</b>	Radier béton
<b>État</b>	En ruines
<b>Usage actuel</b>	Aucun
<b>Contexte réglementaire</b>	Liste 1 au titre du L.214-17 du Code de l'Environnement
<b>Franchissabilité piscicole</b>	Franchissable
<b>Transit sédimentaire</b>	Transparent
<b>Hauteur de chute (m)</b>	0,10
<b>Largeur totale (m)</b>	
<b>Équipement</b>	Aucun
<b>ICE</b>	Non
<b>Archive (N°, date des documents les plus anciens)</b>	Non
<b>Priorité</b>	Faible
<b>Remarque(s)</b>	Petit bâtiment à côté de l'ouvrage.

Pas prioritaire. Zone de radier, faciès de plat courant (zone de frayère pour la truite).

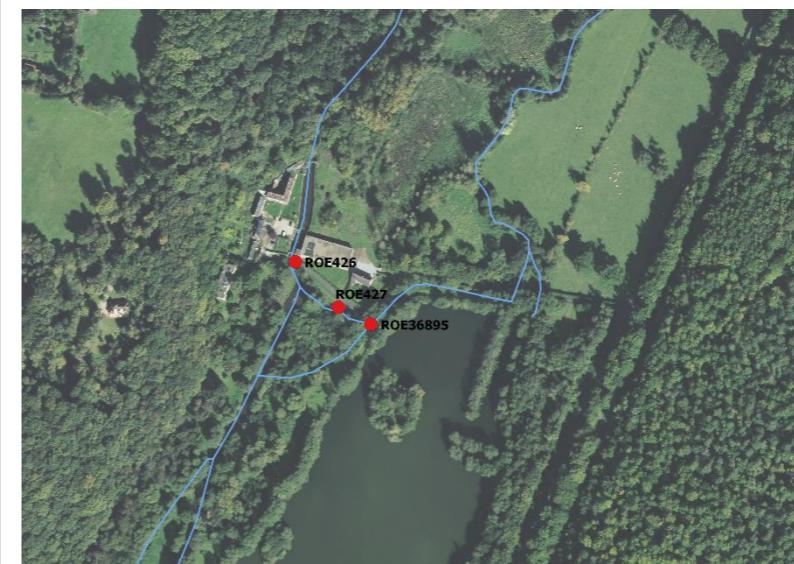
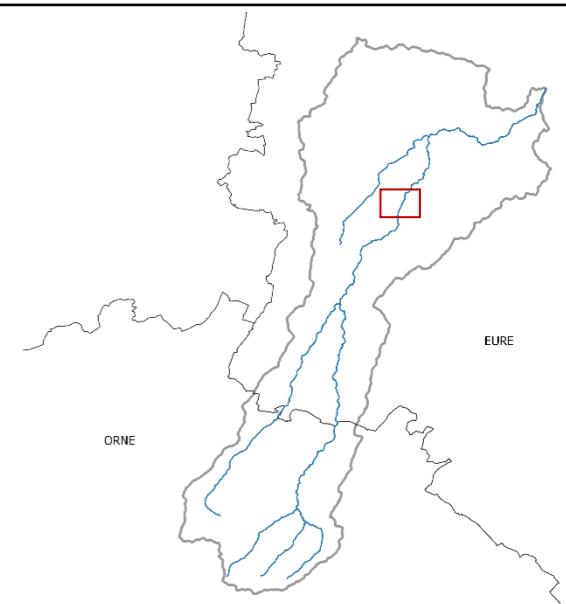
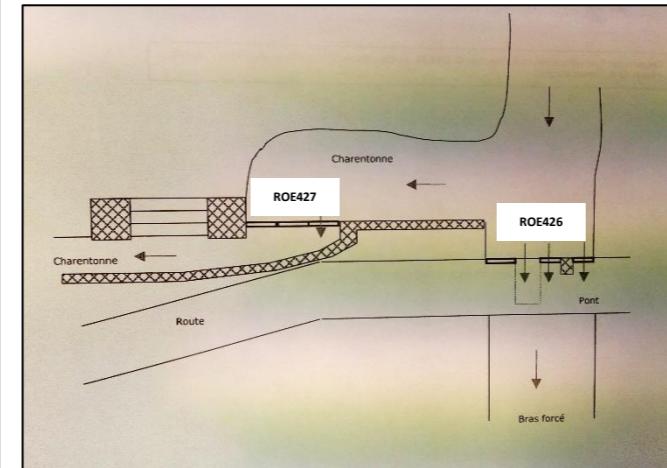
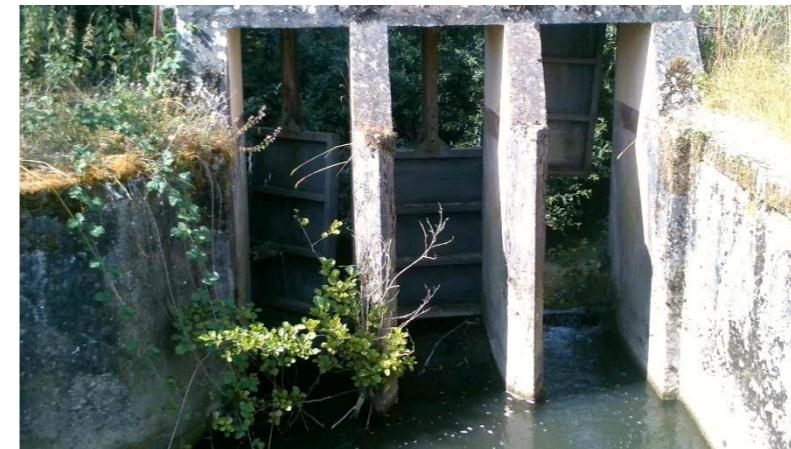
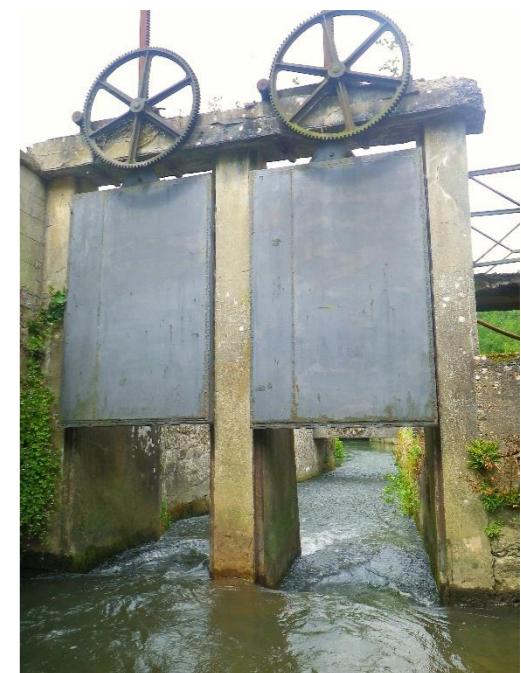
<b>Nature</b>	ROE426 : vannage (ancien ouvrage de décharge) ROE36895 : ancien ouvrage (reste les murs maçonnés) ROE427 : vannage (ancien ouvrage de décharge)
<b>État</b>	ROE426 : dégradé ROE36895 : en ruines ROE427 : en ruines
<b>Usage actuel</b>	Aucun
<b>Contexte réglementaire</b>	Liste 1 au titre du L.214-17 du Code de l'Environnement
<b>Franchissabilité piscicole</b>	Partiellement franchissables
<b>Transit sédimentaire</b>	Limité
<b>Hauteur de chute (m)</b>	ROE426 : 1,09 ROE427 : 0,10
<b>Largeur totale (m)</b>	ROE426 : 6,00 ROE427 : 13,90
<b>Équipement</b>	Aucun
<b>ICE</b>	ROE426, ROE427
<b>Archive (N°, date des documents les plus anciens)</b>	Oui (Ch37)
<b>Priorité</b>	Moyenne
<b>Remarque(s)</b>	ROE426 : ouvrage complexe constitué d'un vannage muni de 2 vannes métalliques, d'un déversoir béton et d'une vanne isolée fermée. ROE427 : vannes cassées, non fonctionnelles

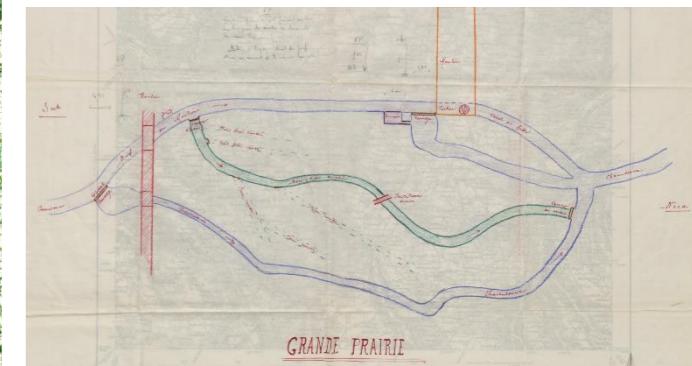
Nature	ROE36880 / ROE428 : vannage, déversoir ROE37394 : seuil Ouvrages non-referencés 57 à 60 : seuils	ROE36871 : vannage ROE36866 : vannage
État	ROE36880 / ROE428 : dégradés ROE37394 : dégradé Ouvrages non-referencés 57 à 60 : dégradés	ROE36871 : dégradé ROE36866 : dégradé
Usage actuel	Agrément / Projet d'hydroélectricité ROE36866 : répartiteur	
Contexte réglementaire	Liste 1 au titre du L.214-17 du Code de l'Environnement Droit d'eau fondé en titre	
Franchissabilité piscicole	Partiellement franchissables	
Transit sédimentaire	Limité	
Hauteur de chute (m)	ROE36880 / ROE428 : 0,97 ROE37394 : 0,10	ROE36871 : 0,40 ROE36866 : 0,86
Largeur totale (m)	ROE36880 : 9,90 ROE36866 : 6,20 ROE36871 : 1,34	
Équipement	Aucun	
ICE	ROE36866, ROE36880, ROE36871	
Archive (N°, date des documents les plus anciens)	Oui (Ch38, 1845)	
Priorité	Moyenne	
Remarque(s)

Il était exigé de la DDTM27 la réparation du vannage ROE36866 et l'ouverture de l'ouvrage ROE36866 pour le transit sédimentaire et améliorer la continuité écologique, ainsi que l'arasement de l'ouvrage ROE36880 à la cote du niveau légal.

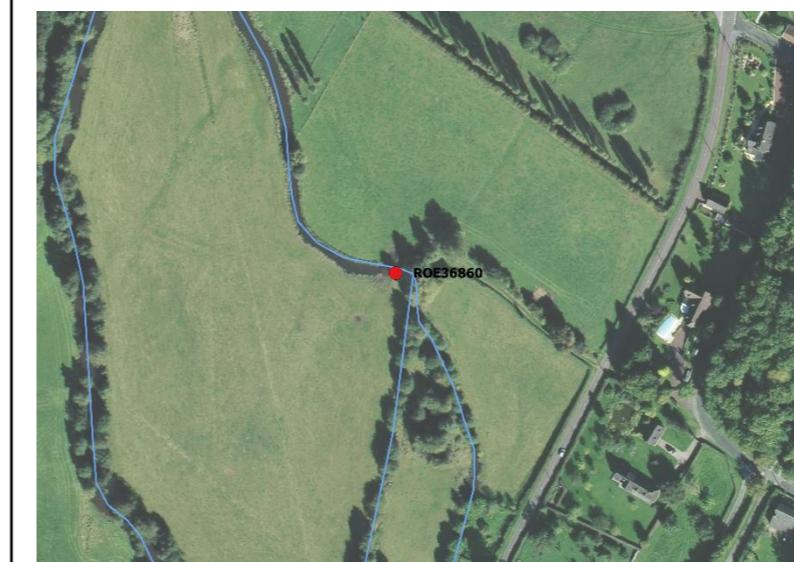
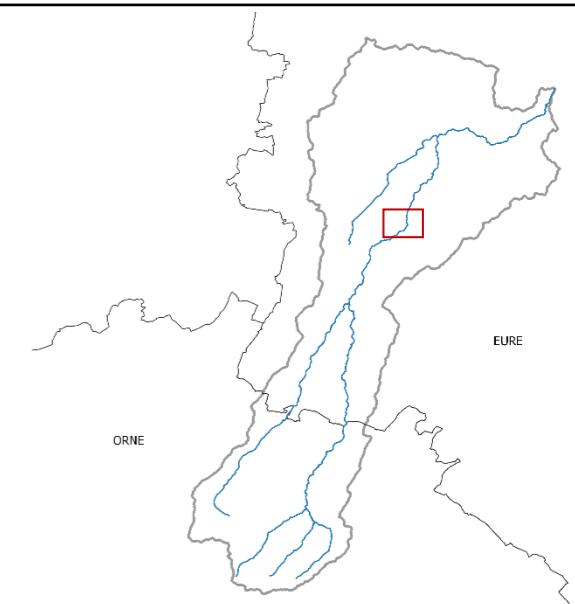
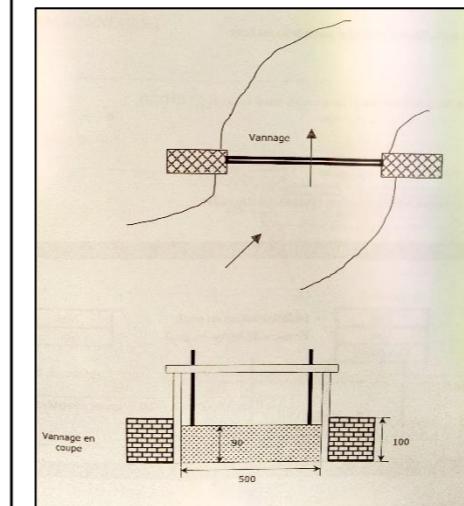
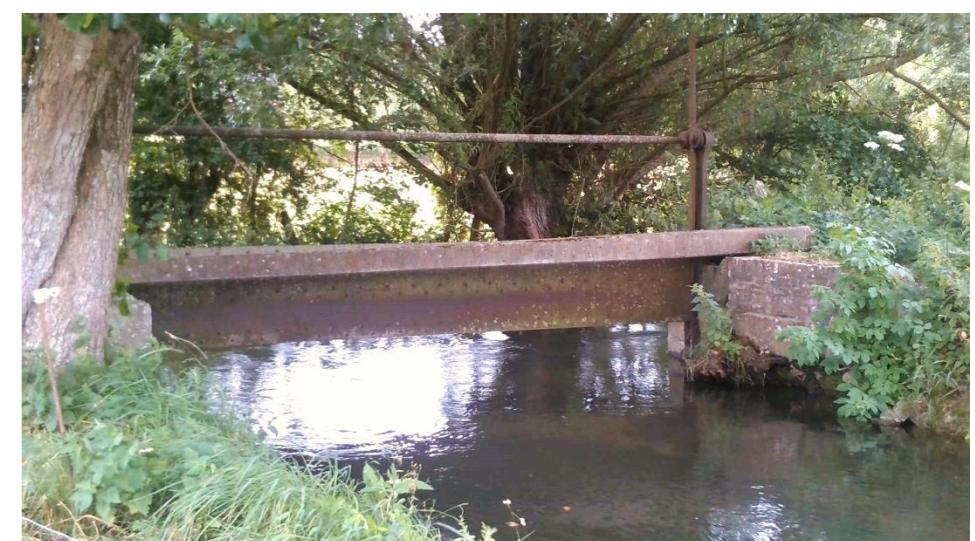
<b>Nature</b>	Vannage
<b>État</b>	Dégradé
<b>Usage actuel</b>	Aucun
<b>Contexte réglementaire</b>	Liste 1 au titre du L.214-17 du Code de l'Environnement
<b>Franchissabilité piscicole</b>	Franchissable
<b>Transit sédimentaire</b>	Transparent
<b>Hauteur de chute (m)</b>	0
<b>Largeur totale (m)</b>	
<b>Équipement</b>	Aucun
<b>ICE</b>	Non
<b>Archive (N°, date des documents les plus anciens)</b>	Non
<b>Priorité</b>	Faible
<b>Remarque(s)</b>	Entièrement ouvert

Non prioritaire, l'ouvrage pourrait être effacé car il ne présente plus d'utilité.

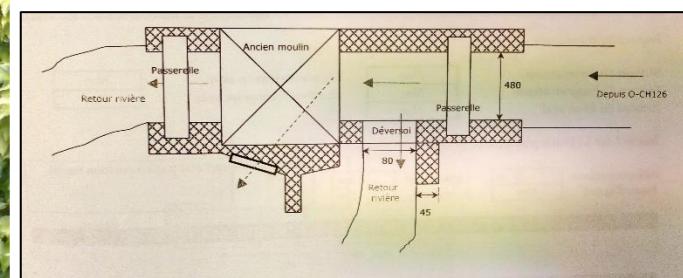
<b>Nature</b>	ROE36846 : seuil (ancienne alimentation de la roue du moulin) ROE36854 : seuil (ancien vannage de décharge) ROE36847 : vannage, déversoir (de décharge)
<b>État</b>	ROE36846 : en ruines ROE36854 : en ruines ROE36847 : dégradé
<b>Usage actuel</b>	Aucun (ROE36854 : répartiteur)
<b>Contexte réglementaire</b>	Liste 1 au titre du L.214-17 du Code de l'Environnement
<b>Franchissabilité piscicole</b>	Partiellement franchissables
<b>Transit sédimentaire</b>	Limité
<b>Hauteur de chute (m)</b>	ROE36846 : 0,64 ROE36854 : 0,10 ROE36847 : 0,24
<b>Largeur totale (m)</b>	ROE36846 : 9,00 ROE36847 : 12,75
<b>Équipement</b>	Petit ruisseau de contournement en amont rive gauche du ROE36846
<b>ICE</b>	ROE36846, ROE36847
<b>Archive (N°, date des documents les plus anciens)</b>	Oui (Ch39, 1845)
<b>Priorité</b>	Moyenne
<b>Remarque(s)</b>

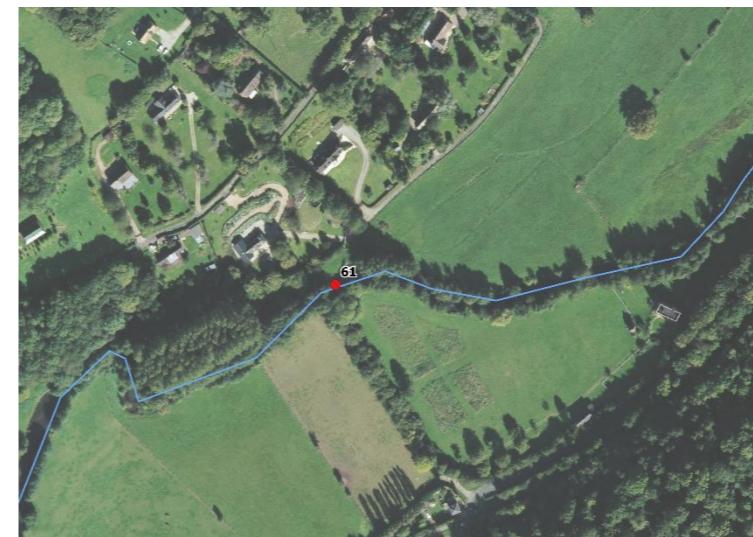
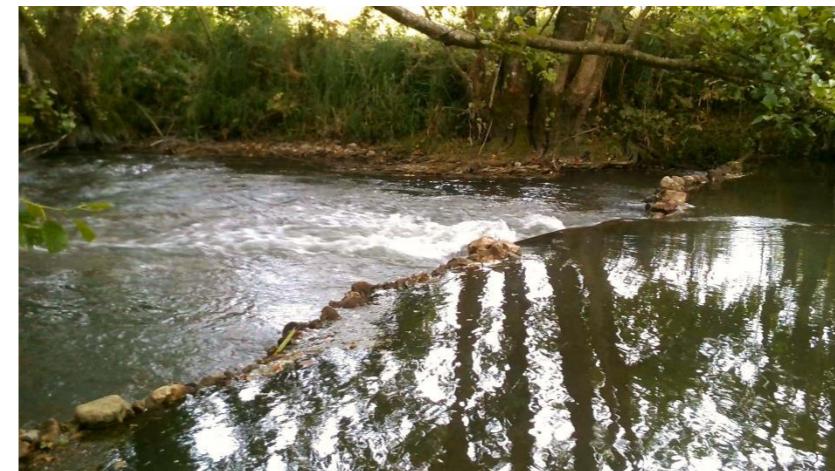
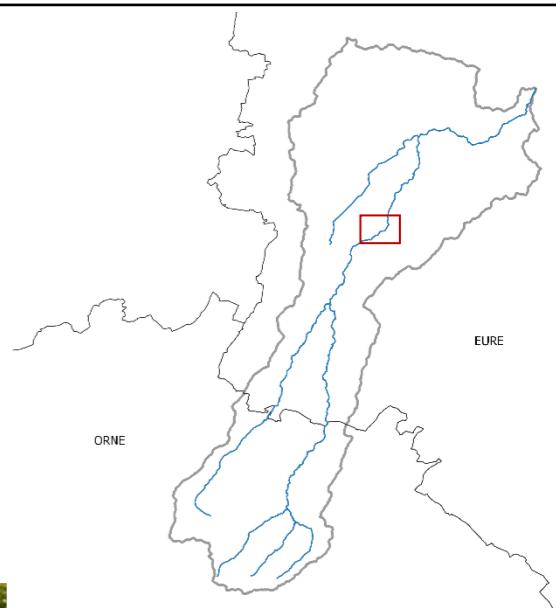
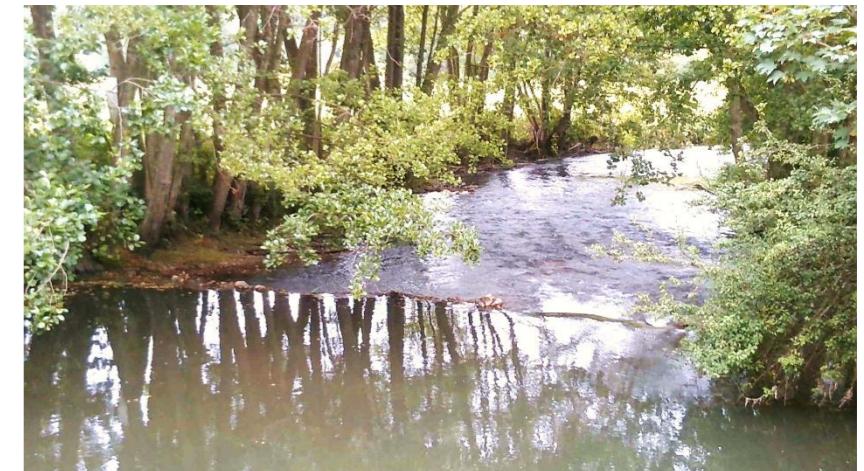
## Ouvrage non référencé 61

Nature	Seuil
État	Dégradé
Usage actuel	Aucun
Contexte réglementaire	Liste 1 au titre du L.214-17 du Code de l'Environnement
Franchissabilité piscicole	Partiellement franchissable
Transit sédimentaire	Limité
Hauteur de chute (m)	0,20 – 0,50
Largeur totale (m)	9
Équipement	Aucun
Priorité	Moyenne
Remarque(s)

Voir pour effacer l'ouvrage afin de rétablir la continuité écologique.

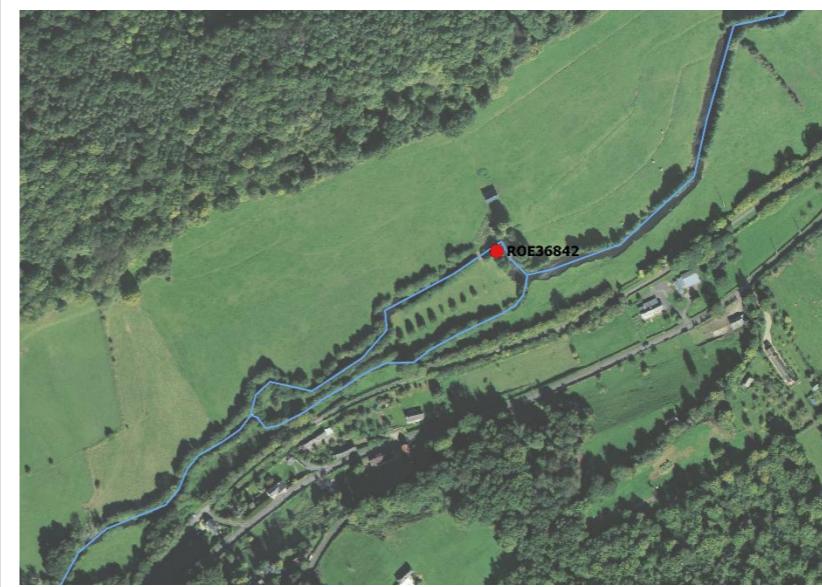
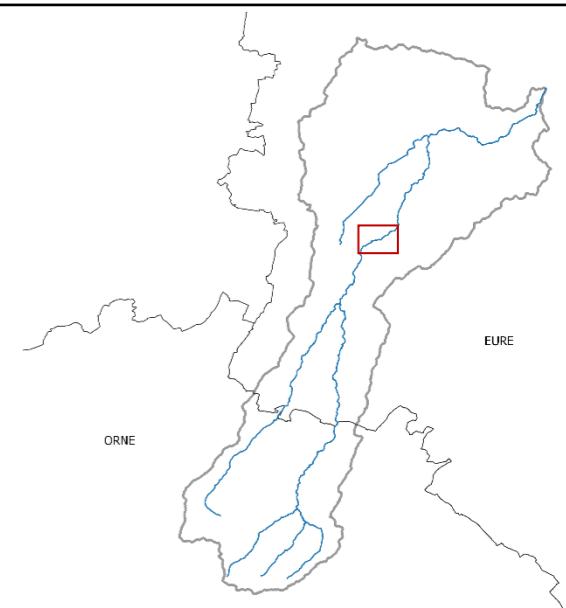
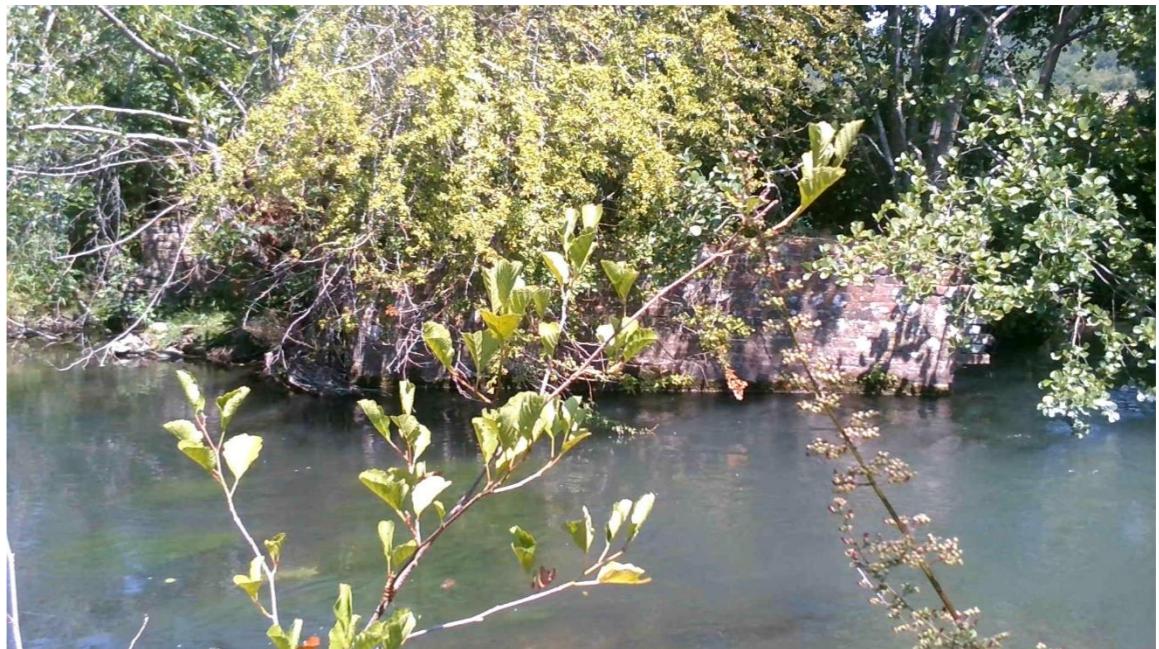
<b>Nature</b>	Ancien ouvrage
<b>État</b>	En ruines
<b>Usage actuel</b>	Aucun
<b>Contexte réglementaire</b>	Liste 1 au titre du L.214-17 du Code de l'Environnement
<b>Franchissabilité piscicole</b>	Franchissable
<b>Transit sédimentaire</b>	Transparent
<b>Hauteur de chute (m)</b>	0
<b>Largeur totale (m)</b>	
<b>Équipement</b>	Aucun
<b>ICE</b>	Non
<b>Archive (N°, date des documents les plus anciens)</b>	Non
<b>Priorité</b>	Faible
<b>Remarque(s)</b>	Reste un mur maçoné sur la rive gauche.

Pas prioritaire. Effacer le mur restant.

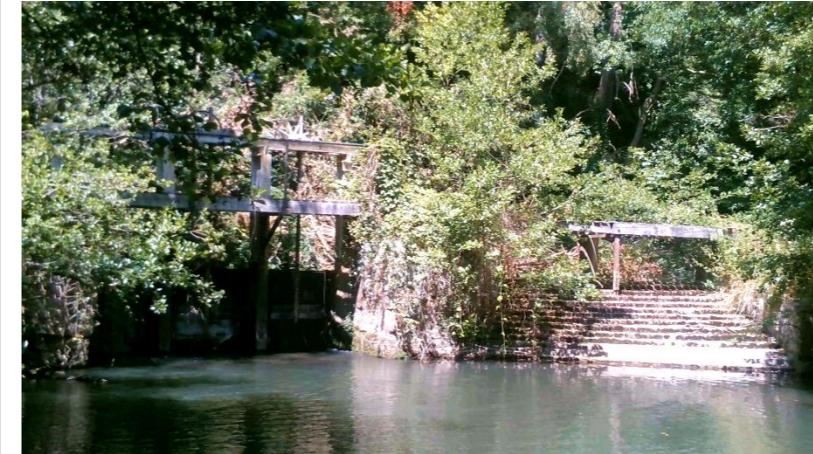
<b>Nature</b>	ROE36828 : vannage, déversoir Ouvrage 62 : ancien ouvrage ROE36830 / ROE36834 : vannage et seuil
<b>État</b>	En ruines
<b>Usage actuel</b>	Aucun, ROE36828 : répartiteur (vannage de décharge)
<b>Contexte réglementaire</b>	Liste 1 au titre du L.214-17 du Code de l'Environnement
<b>Franchissabilité piscicole</b>	ROE36828 et ROE36830 / ROE36834 : non franchissables
<b>Transit sédimentaire</b>	ROE36828 et ROE36830 / ROE36834 : impossible
<b>Hauteur de chute (m)</b>	ROE36828 : 0,21 ROE36830 / ROE36834 : 0
<b>Largeur totale (m)</b>	ROE36828 : 13,70
<b>Équipement</b>	Aucun
<b>ICE</b>	ROE36828
<b>Archive (N°, date des documents les plus anciens)</b>	Oui (Ch40, 1845)
<b>Priorité</b>	Moyenne
<b>Remarque(s)</b>	Ouvrage ROE36830 : embâclé (branches) Ouvrage 62 : reste les fondations (murs) rives droite et gauche

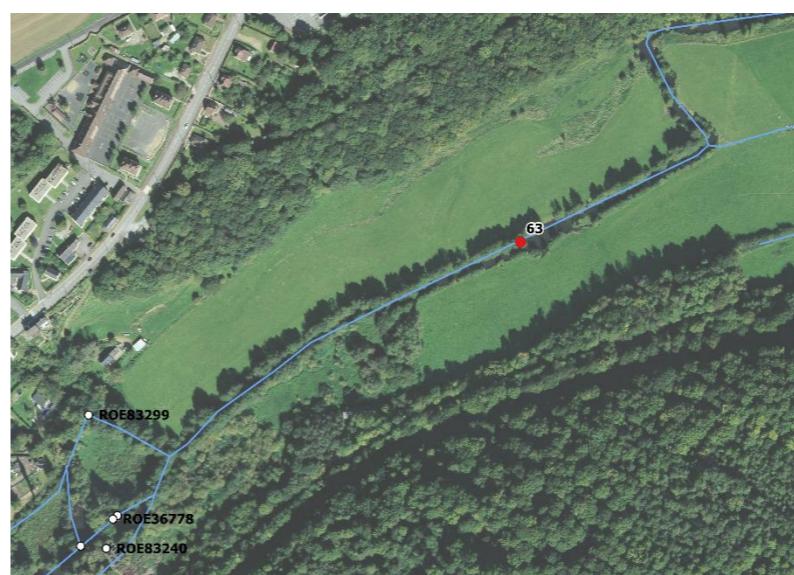
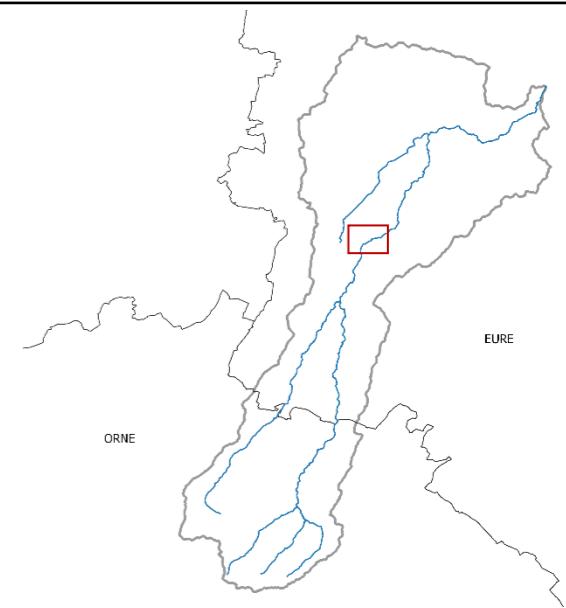
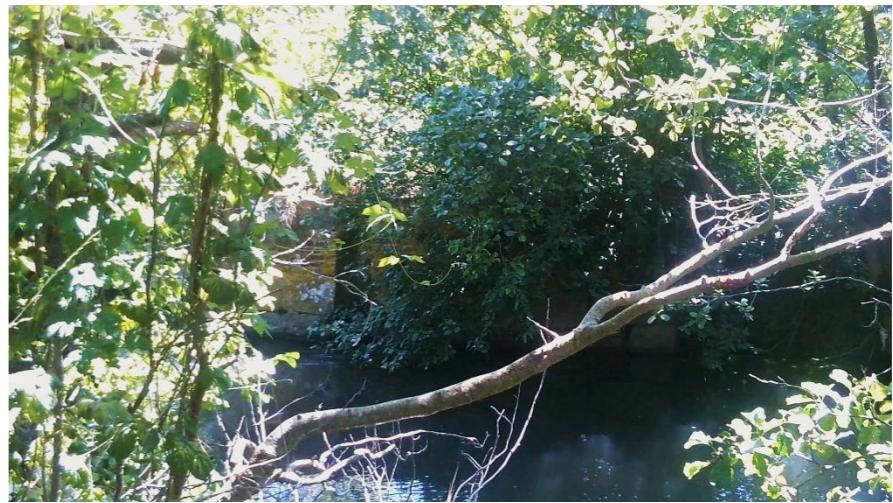
Nature	Ancien ouvrage
État	En ruines
Usage actuel	Aucun
Contexte réglementaire	Liste 1 au titre du L.214-17 du Code de l'Environnement
Franchissabilité piscicole	Franchissable
Transit sédimentaire	Transparent
Hauteur de chute (m)	
Largeur totale (m)	
Équipement	Aucun
Priorité	Faible
Remarque(s)	Reste les fondations (mur) rive droite.

Pas prioritaire. Voir pour effacer l'ouvrage.

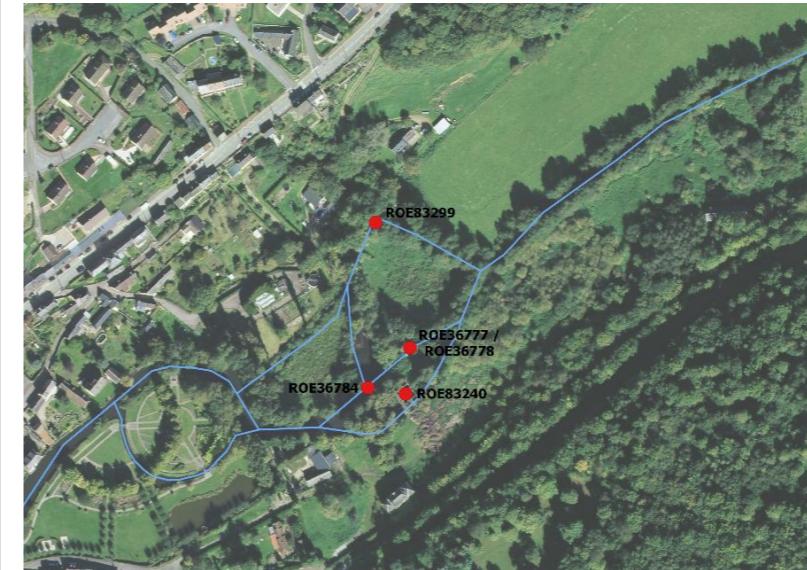
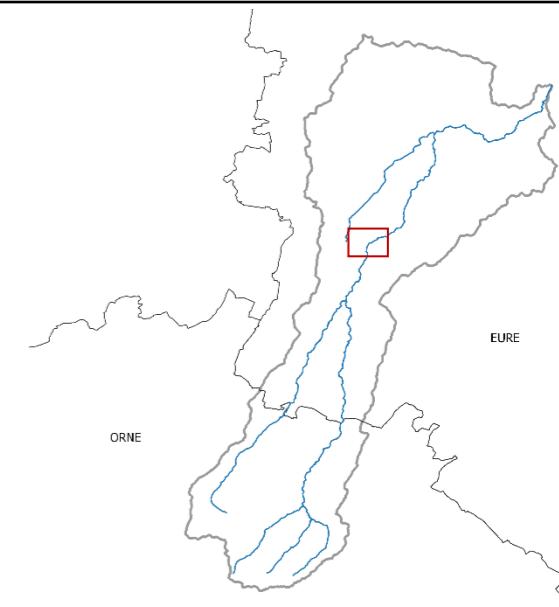
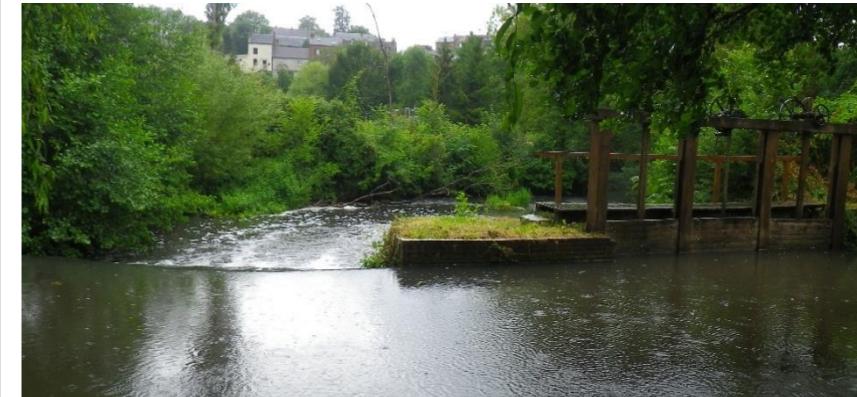
<b>Nature</b>	ROE36777 / ROE36778 : vannage ROE36784 : vannage, déversoir (décharge du moulin de Broglie) ROE83240 : seuil, grille (ancienne turbine)
<b>État</b>	ROE36777 / ROE36778 : dégradé ROE36784 : dégradé ROE83240 : en ruines
<b>Usage actuel</b>	ROE36784 & ROE36777 / ROE36778 : maintien en eau du jardin aquatique et de la cote dans Broglie, répartiteur
<b>Contexte réglementaire</b>	Liste 1 au titre du L.214-17 du Code de l'Environnement
<b>Franchissabilité piscicole</b>	Non franchissables (ROE36784 franchissable par le déversoir en eau)
<b>Transit sédimentaire</b>	Limité
<b>Hauteur de chute (m)</b>	ROE36777 / ROE36778 : 1,95 ROE36784 : 0,70
<b>Largeur totale (m)</b>	ROE36778 : 4,30 ROE36784 : 17,10
<b>Équipement</b>	Aucun
<b>ICE</b>	ROE36778, ROE36784
<b>Archive (N°, date des documents les plus anciens)</b>	Oui (Ch43, 1838)
<b>Priorité</b>	Faible
<b>Remarque(s)</b>	ROE36778 : ancien bras de décharge du jardin aquatique ROE36784 : brèche en amont du déversoir

Ouvrages non prioritaires car le bras Nord permet d'assurer la continuité écologique.
