**PLAN PLURIANNUEL DE RESTAURATION ET D'ENTRETIEN  
DE LA CHARENTONNE, SES AFFLUENTS ET DES ZONES  
HUMIDES DU BASSIN VERSANT DE LA CHARENTONNE**

**PHASE 1**

*Recueil des sites  
hydrauliques*

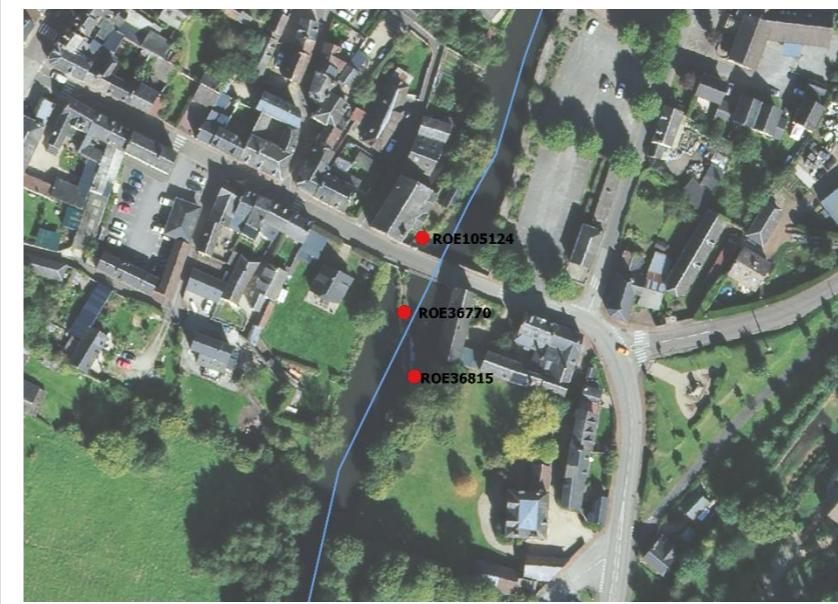
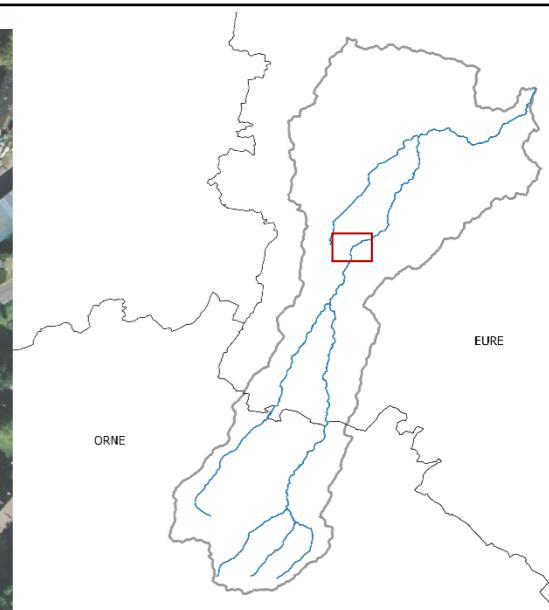
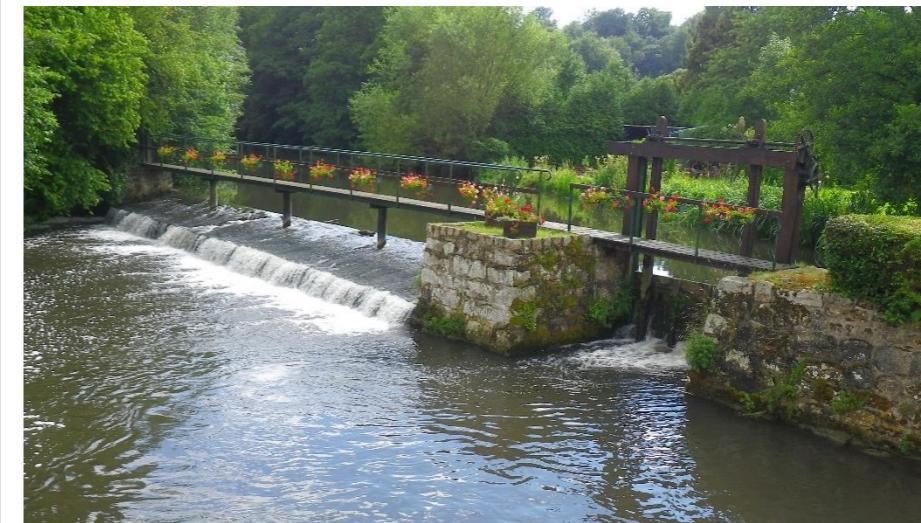
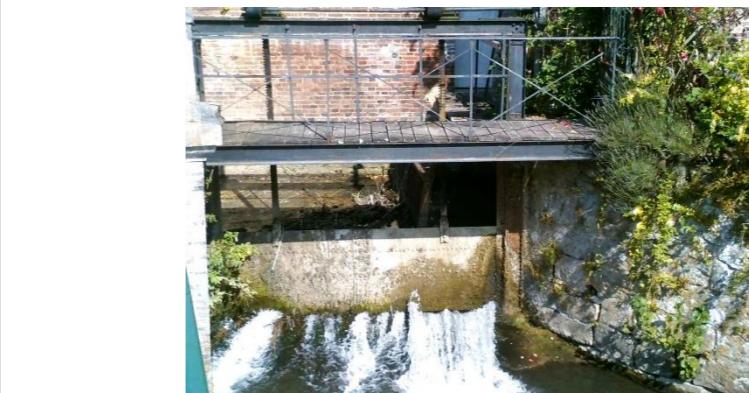
<b>Nature</b>	ROE105124 : vannage (ancienne roue + grille) ROE36770 : vannage ROE36815 : vannage, déversoir (de décharge)
<b>État</b>	Bon
<b>Usage actuel</b>	Agrément (intérêt patrimonial), ROE36815 et ROE36770 : répartiteurs
<b>Contexte réglementaire</b>	Liste 1 au titre du L.214-17 du Code de l'Environnement
<b>Franchissabilité piscicole</b>	Infranchissables (ROE36815 franchissable si déversoir en eau)
<b>Transit sédimentaire</b>	Impossible
<b>Hauteur de chute (m)</b>	ROE36770 : 0,50 ROE36815 : 1,09
<b>Largeur totale (m)</b>	ROE36815 : 41,00
<b>Équipement</b>	Aucun
<b>ICE</b>	ROE36815
<b>Archive (N°, date des documents les plus anciens)</b>	Oui (Ch45, 1843)
<b>Priorité</b>	Moyenne
<b>Remarque(s)</b>	ROE36815 : vanne fermée, déversoir dégradé.

Déversoir du ROE36815 et vannage du ROE36770

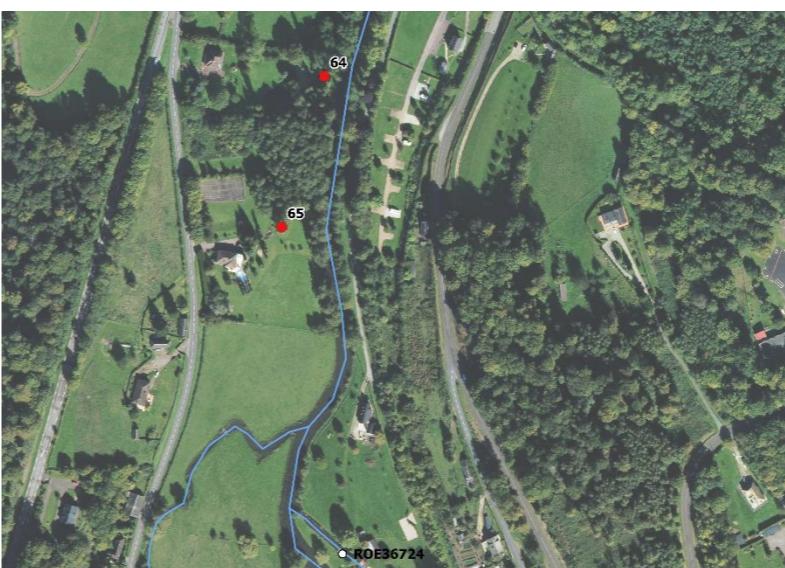
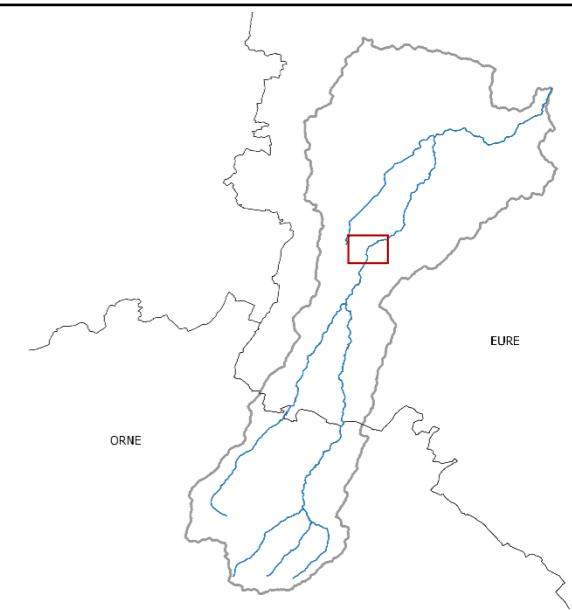
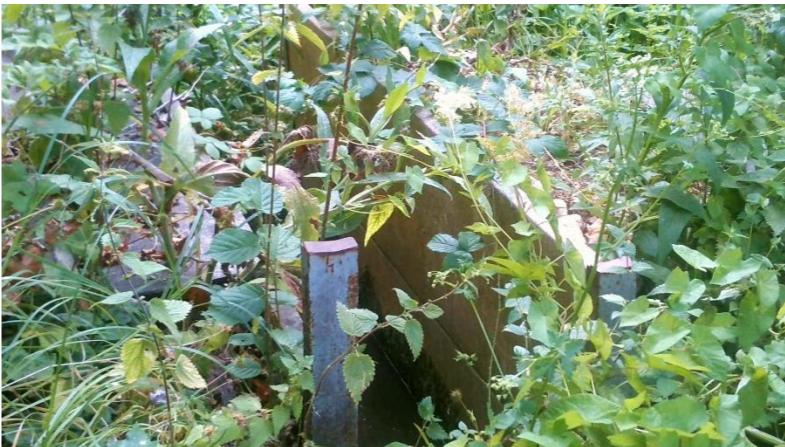
Nature	Ouvrage 64 : Batardeau Ouvrage 65 : Vannette
État	Ouvrage 64 : Dégradé Ouvrage 65 : Bon
Usage actuel	Ouvrage 64 : régulateur Ouvrage 65 : agrément
Contexte réglementaire	Liste 1 au titre du L.214-17 du Code de l'Environnement
Franchissabilité piscicole	Franchissables
Transit sédimentaire	Transparent
Hauteur de chute (m)	Ouvrage 64 : < 0,20 Ouvrage 65 : < 0,20
Largeur totale (m)	Ouvrage 64 : 0,40 Ouvrage 65 : 0,50
Équipement	Aucun
Priorité	Faible
Remarque(s)

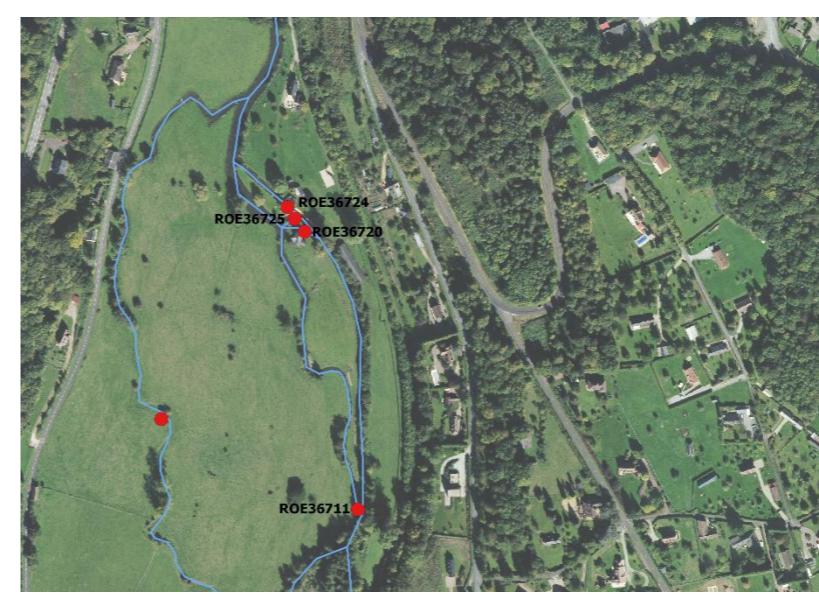
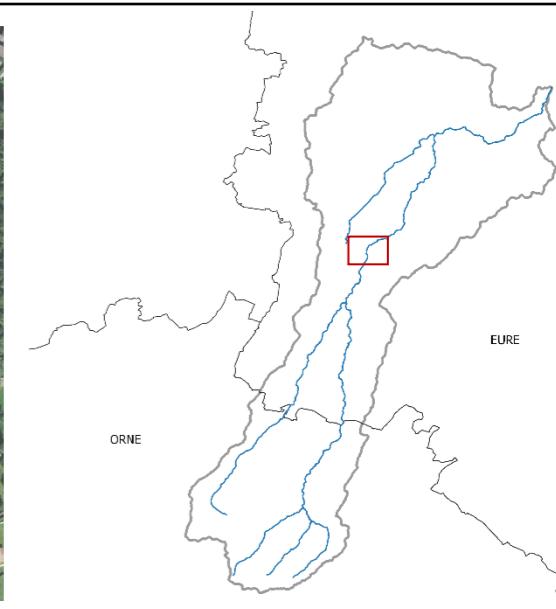
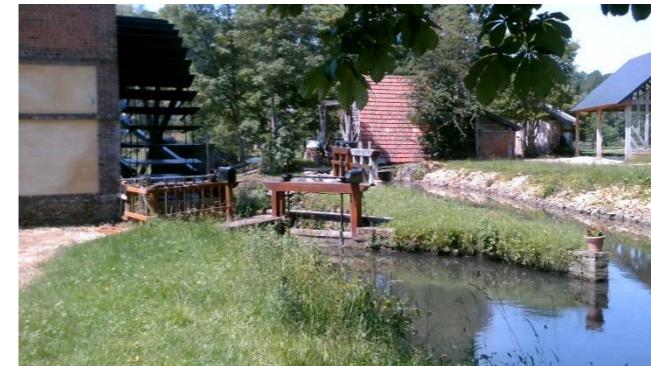
<b>Nature</b>	ROE36724 : vannage, déversoir ROE36725 : vannage, déversoir	ROE36720 : vannage, roue ROE36711 : déversoir
<b>État</b>	ROE36724 : en ruines ROE36725 : dégradé	ROE36720 : bon ROE36711 : dégradé
<b>Usage actuel</b>	Production d'hydroélectricité ROE36711, ROE36724, ROE36725 : répartiteurs	
<b>Contexte réglementaire</b>	Liste 1 au titre du L.214-17 du Code de l'Environnement	
<b>Franchissabilité piscicole</b>	ROE36711 franchissable, continuité écologique assurée par le bras biologique	
<b>Transit sédimentaire</b>	Limité	
<b>Hauteur de chute (m)</b>	ROE36724 : 0,72 ROE36725 : 0,70	ROE36720 : 0,40 ROE36711 : 0,41
<b>Largeur totale (m)</b>	ROE36720 : 1,70 ROE36725 : 11,20	ROE36711 : 9,70
<b>Équipement</b>	Turbine, roue du ROE36720 fonctionnelle	
<b>ICE</b>	ROE36711, ROE36720, ROE36725	
<b>Archive (N°, date des documents les plus anciens)</b>	Oui (Ch42, 1832)	
<b>Priorité</b>	Faible	
<b>Remarque(s)</b>	ROE36724 : roue + passerelle en ruines

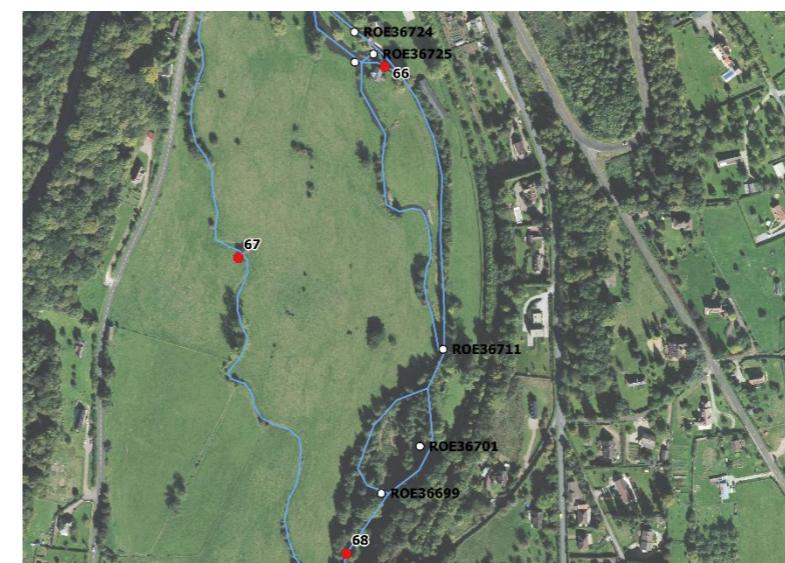
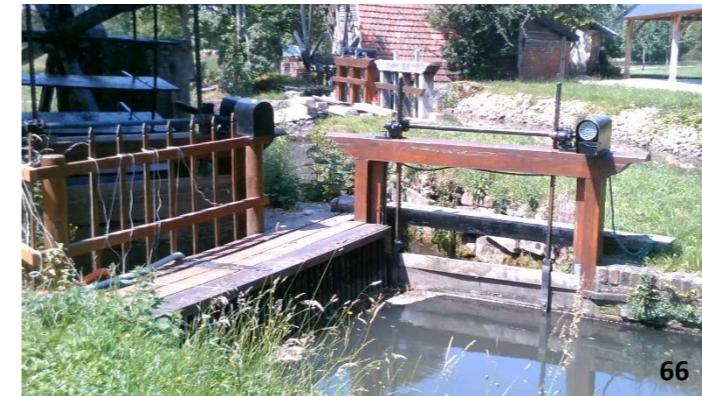
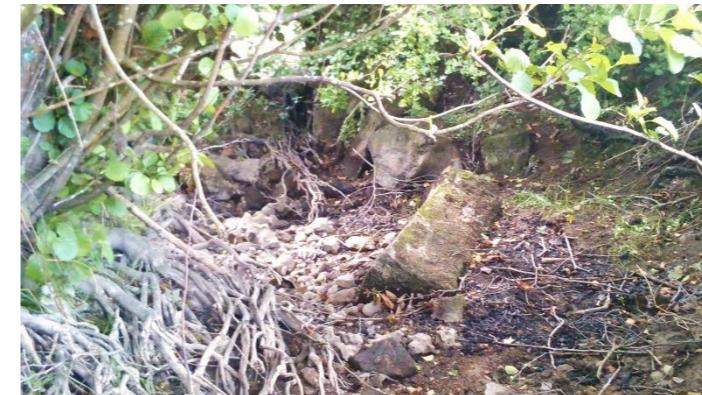
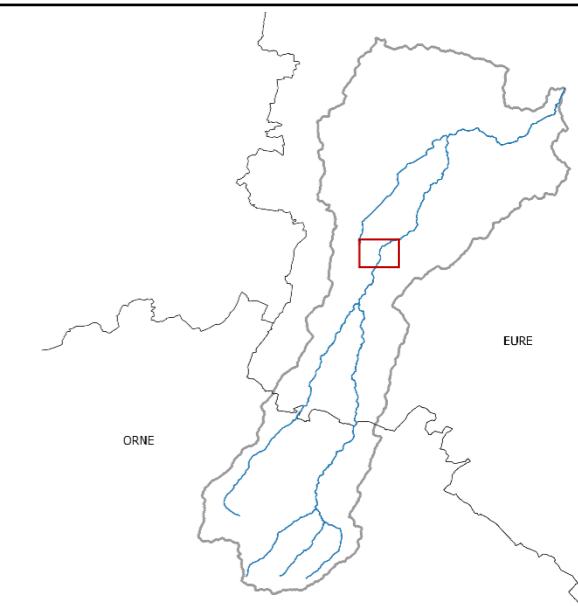
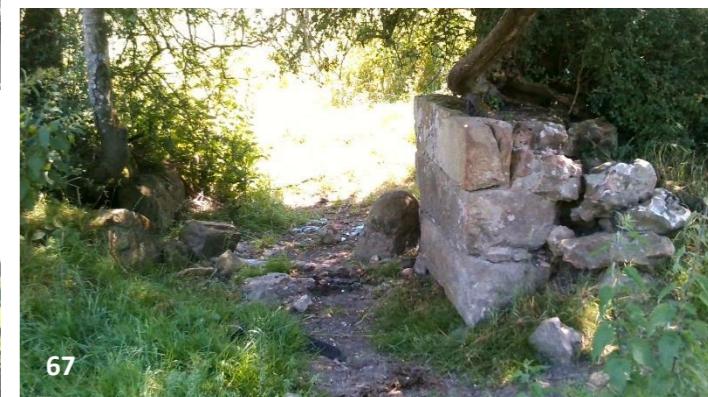
<b>Nature</b>	Ouvrage 66 : Vannage Ouvrage 67 : Ancien ouvrage Ouvrage 68 : Ancien ouvrage
<b>État</b>	Ouvrage 66 : Bon Ouvrage 67 : En ruines Ouvrage 68 : En ruines
<b>Usage actuel</b>	Ouvrage 66 : Production d'hydroélectricité Ouvrage 67 : Ouvrage 68 :
<b>Contexte réglementaire</b>	Liste 1 au titre du L.214-17 du Code de l'Environnement
<b>Franchissabilité piscicole</b>	Ouvrage 66 : Non franchissable
<b>Transit sédimentaire</b>	Ouvrage 66 : Impossible
<b>Hauteur de chute (m)</b>	Ouvrage 66 : 0,40 Ouvrage 68 : < 0,20
<b>Largeur totale (m)</b>	Ouvrage 68 : 1
<b>Équipement</b>	Aucun
<b>Priorité</b>	Faible
<b>Remarque(s)</b>	Ouvrages situés à hauteur du Moulin à Tan et du Moulin de Bocambre. Ouvrage 66 télégéré. Bras où se situe l'ouvrage 67 non alimenté en eau.

Non prioritaire.

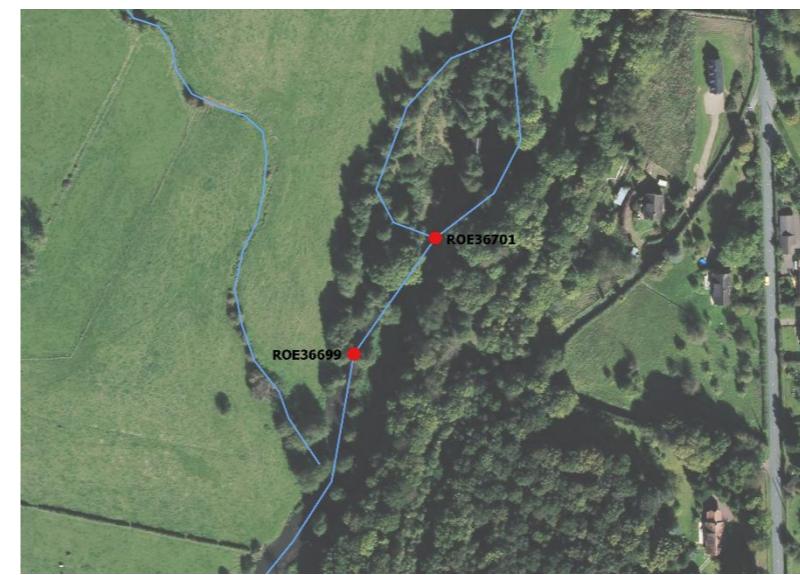
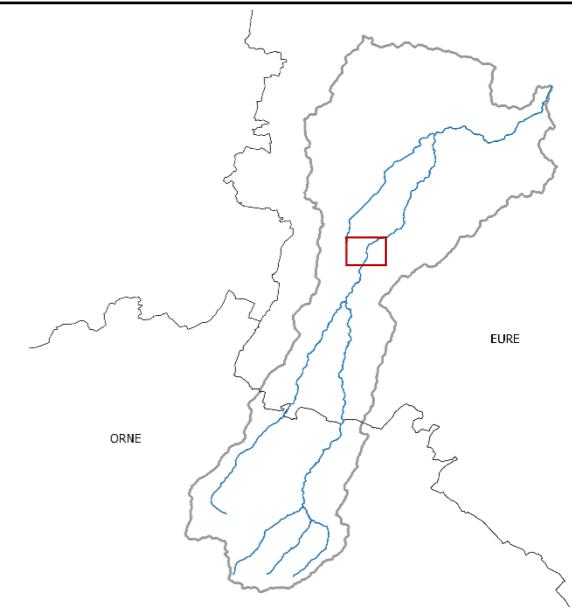
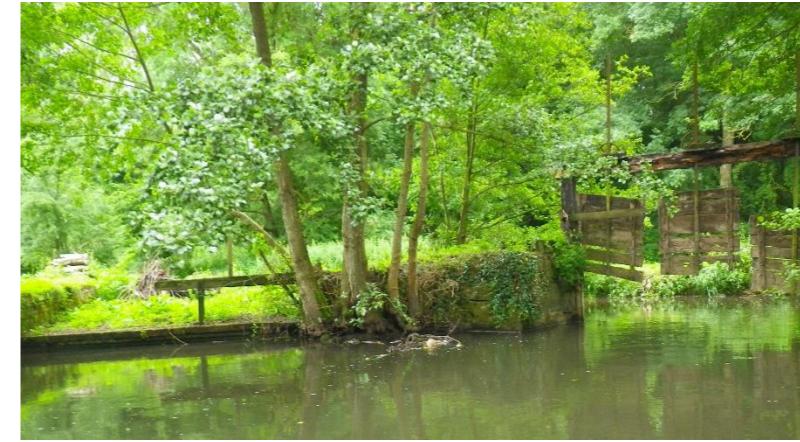
ROE36699 (2014)

<b>Nature</b>	ROE36701 : ancien moulin ROE36699 : vannage, déversoir (dérivation amont, ancien répartiteur)
<b>État</b>	En ruines
<b>Usage actuel</b>	Aucun
<b>Contexte réglementaire</b>	Liste 1 au titre du L.214-17 du Code de l'Environnement
<b>Franchissabilité piscicole</b>	Franchissables
<b>Transit sédimentaire</b>	Transparent
<b>Hauteur de chute (m)</b>	ROE36699 : 0
<b>Largeur totale (m)</b>	
<b>Équipement</b>	Aucun
<b>ICE</b>	Oui
<b>Archive (N°, date des documents les plus anciens)</b>	Oui (Ch41, 1841)
<b>Priorité</b>	Faible
<b>Remarque(s)</b>

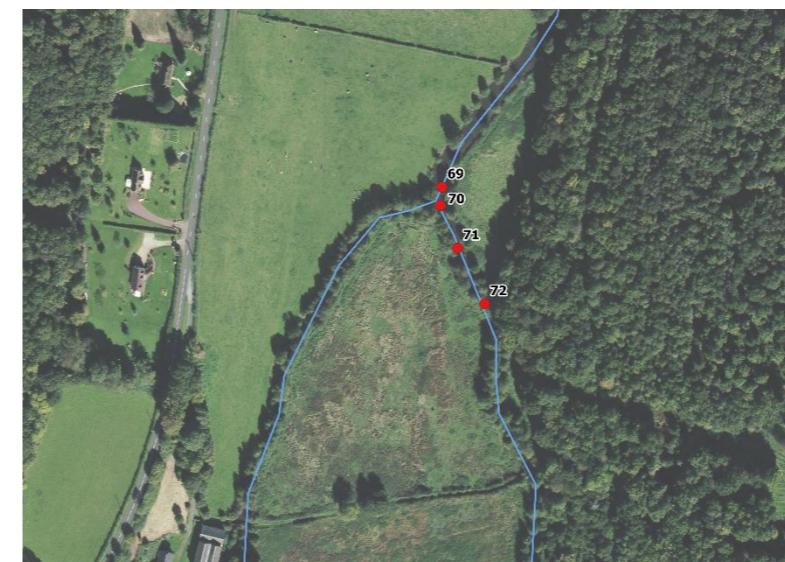
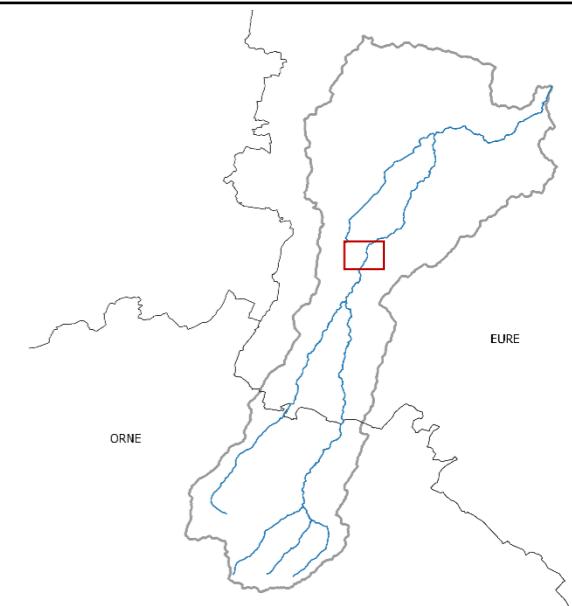
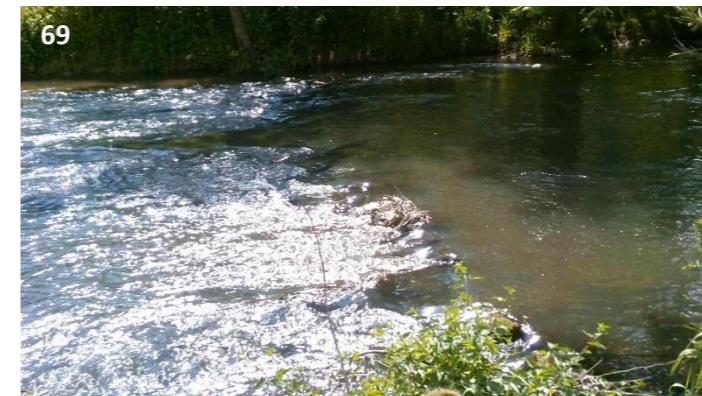
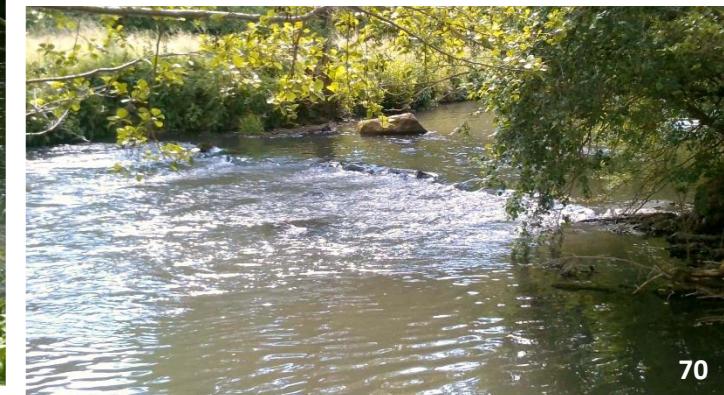
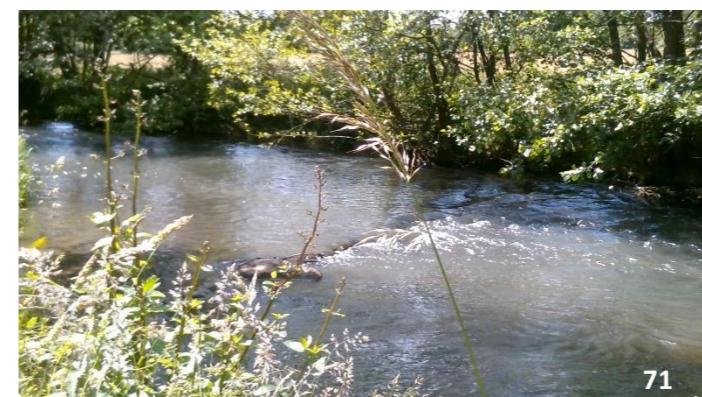
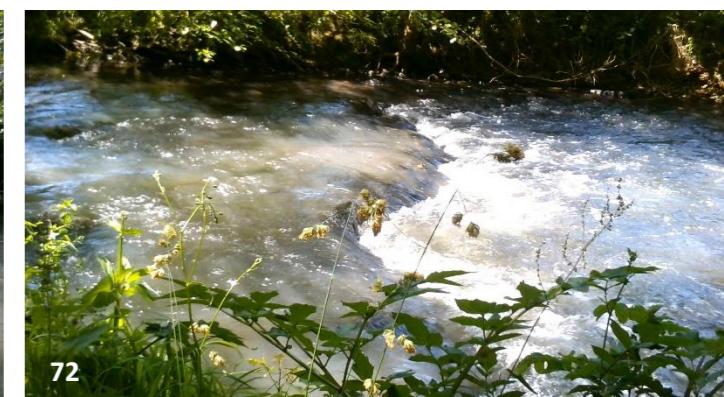
Nature	Ouvrage 69 : Seuil Ouvrage 70 : Seuil Ouvrage 71 : Seuil Ouvrage 72 : Seuil
État	Dégradés
Usage actuel	Aucun
Contexte réglementaire	Liste 1 au titre du L.214-17 du Code de l'Environnement
Franchissabilité piscicole	Franchissables (ouvrage 72 partiellement franchissable)
Transit sédimentaire	Transparent
Hauteur de chute (m)	Ouvrage 72 : 0,20 – 0,50
Largeur totale (m)	
Équipement	Aucun
Priorité	Faible
Remarque(s)

Il est préconisé d'effacer les ouvrages 69, 70 et 72.

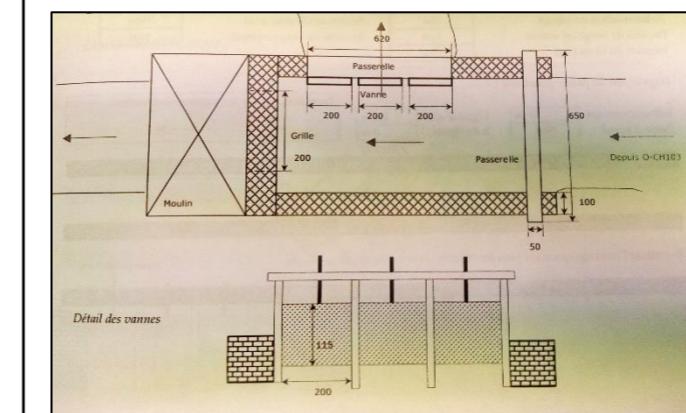
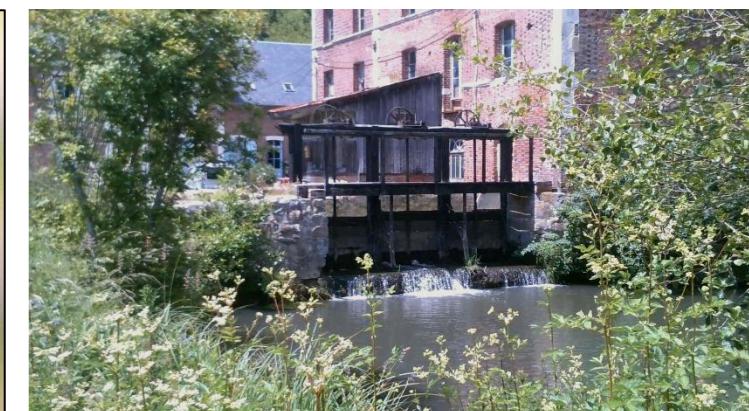
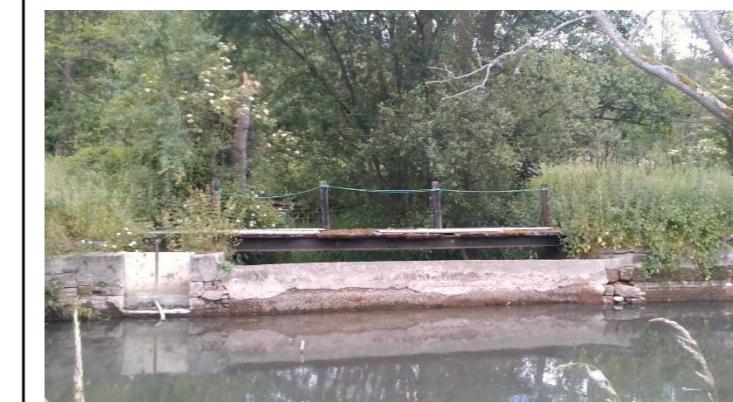
<b>Nature</b>	ROE36683 : vannage (ouvrage de dérivation) ROE36680 : vannage, déversoir (ouvrage de décharge) ROE37364 : vannage
<b>État</b>	Dégradés
<b>Usage actuel</b>	Aucun, agrément (ROE36680 et ROE36683 : répartiteurs)
<b>Contexte réglementaire</b>	Liste 1 au titre du L.214-17 du Code de l'Environnement
<b>Franchissabilité piscicole</b>	Non franchissables
<b>Transit sédimentaire</b>	Impossible
<b>Hauteur de chute (m)</b>	ROE36683 : 0,21 ROE36680 : 0,96 ROE37364 : 0,10
<b>Largeur totale (m)</b>	ROE36683 : 5,00 ROE36680 : 5,70
<b>Équipement</b>	Turbine
<b>ICE</b>	Oui (ROE36680, ROE36683)
<b>Archive (N°, date des documents les plus anciens)</b>	Oui (Ch47, 1845)
<b>Priorité</b>	Moyenne
<b>Remarque(s)</b>	Anciennement production d'hydroélectricité (chauffage) ROE36683 utilisé par le passé pour réguler le débit pour l'alimentation de la rigole de baignage.

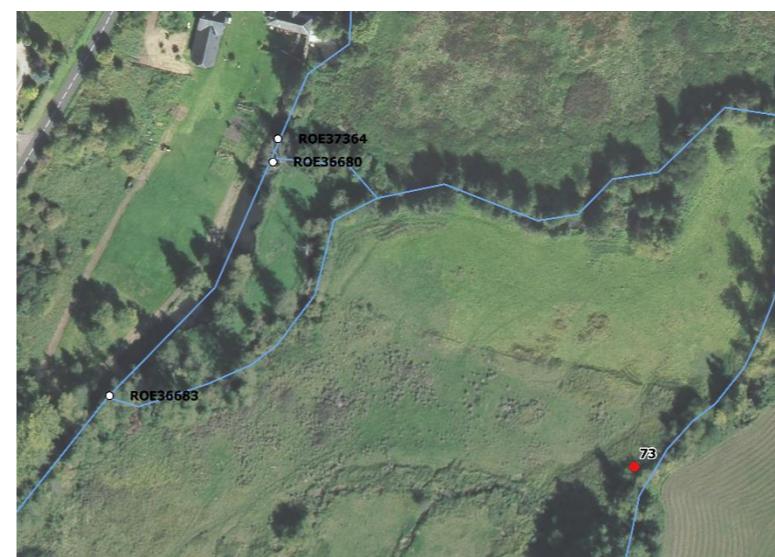
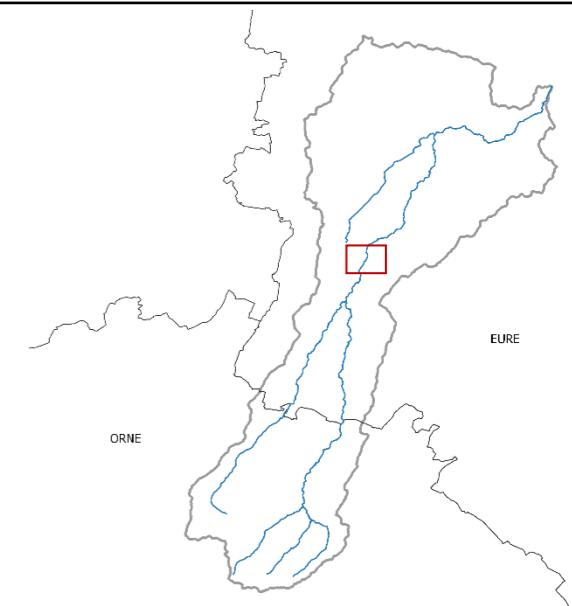
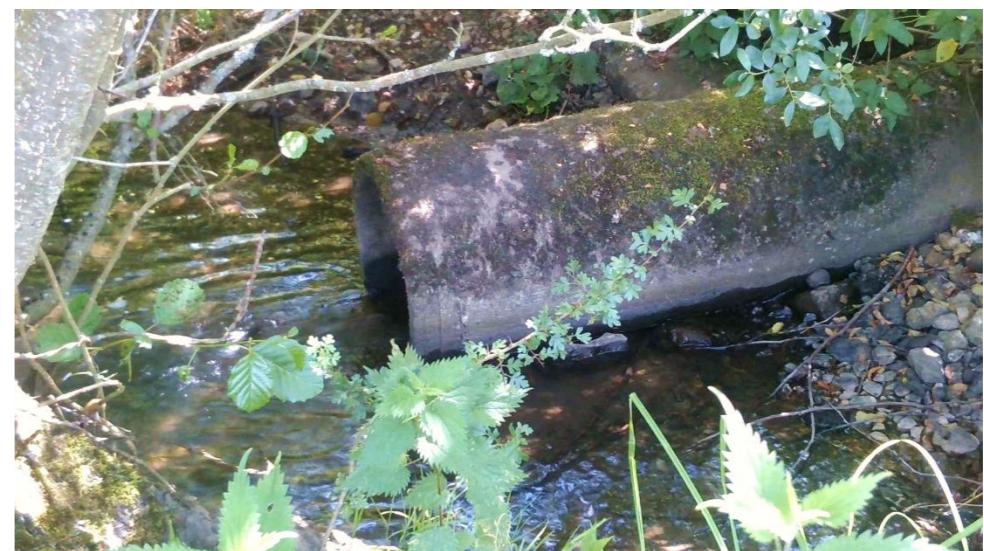
Nature	Buse (diamètre 20-30 cm)
État	Dégradée
Usage actuel	Aucun
Contexte réglementaire	Liste 1 au titre du L.214-17 du Code de l'Environnement
Franchissabilité piscicole	Partiellement franchissable
Transit sédimentaire	Limité
Hauteur de chute (m)	
Largeur totale (m)	
Équipement	Aucun
Priorité	Moyenne
Remarque(s)	Ouvrage situé à proximité du Moulin de Prey.

Il est préconisé d'effacer l'ouvrage.

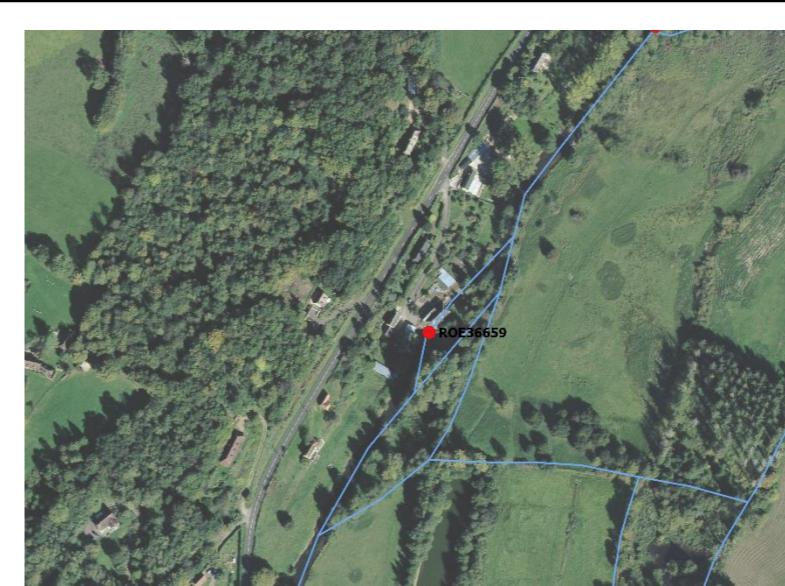
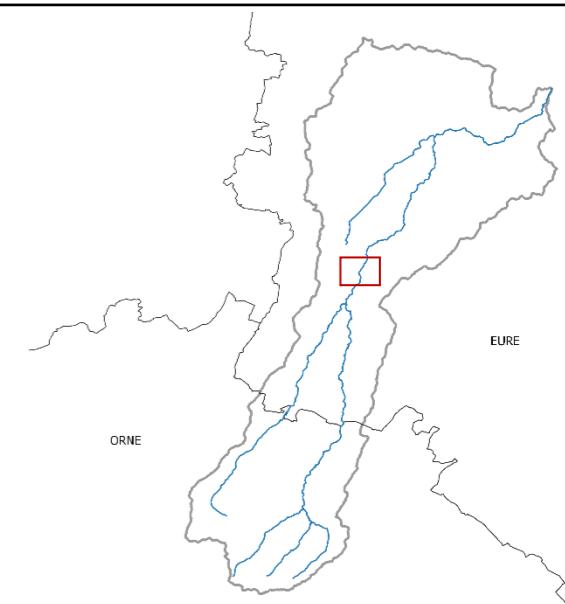
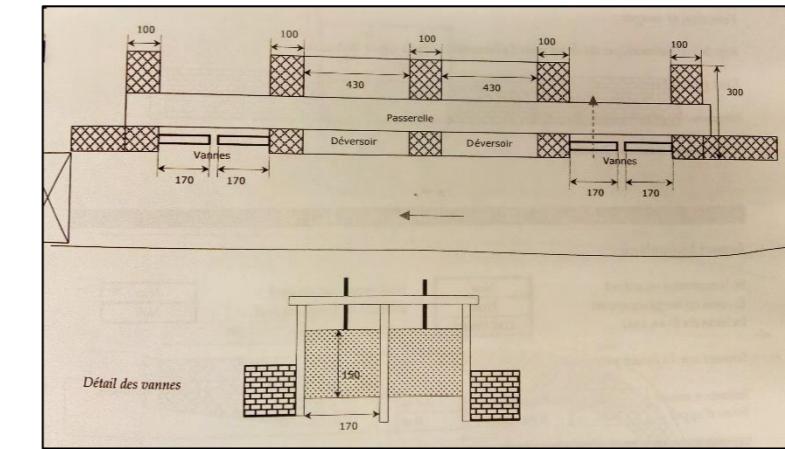
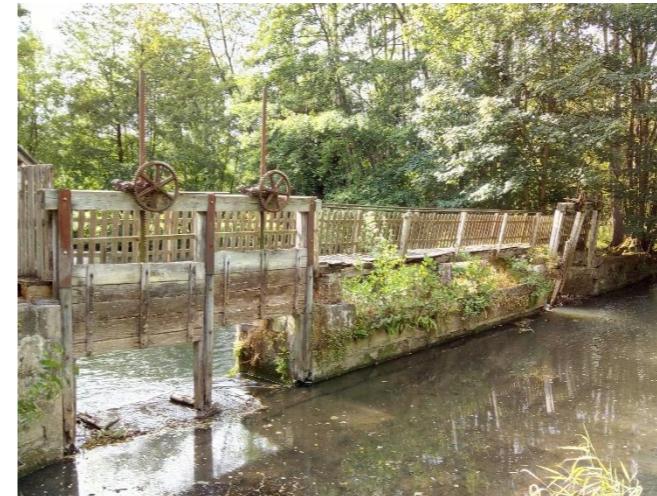
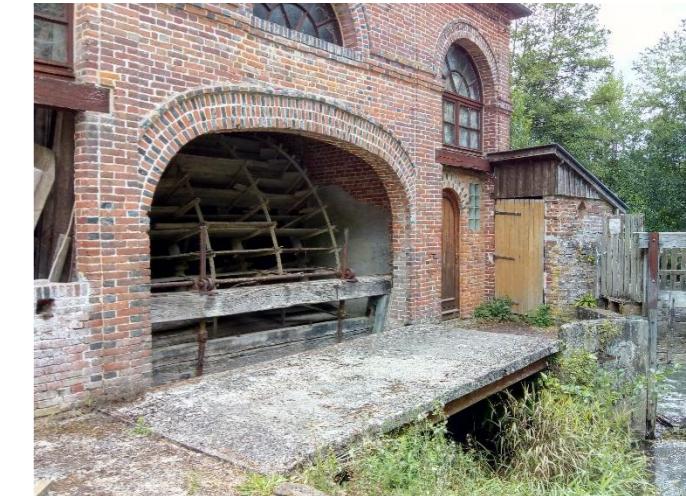
Nature	Vannage
État	Dégradé
Usage actuel	Aucun (agrément) ; la passerelle permet aux propriétaires d'accéder à leur parcelle située rive droite.
Contexte réglementaire	Liste 1 au titre du L.214-17 du Code de l'Environnement
Franchissabilité piscicole	Partiellement franchissable
Transit sédimentaire	Limité
Hauteur de chute (m)	0,26
Largeur totale (m)	17,00
Équipement	Aucun (brèches en amont rive droite)
ICE	Oui
Archive (N°, date des documents les plus anciens)	Oui (Ch48, 1806)
Priorité	Forte
Remarque(s)	Ancienne rubanerie Passerelle actuellement impraticable.

Souhait des propriétaires de réparer la passerelle pour qu'ils puissent de nouveau accéder à leur parcelle située rive droite.

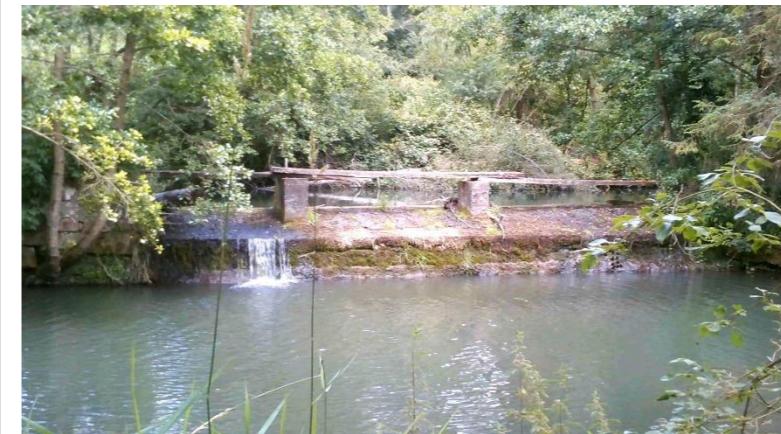
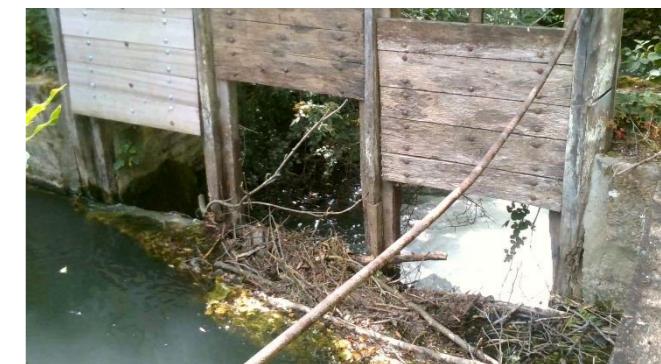
<b>Nature</b>	ROE105126 : vannage ROE36641 : vannage (de décharge), déversoir ROE36639 : vannage, déversoir	Ouvrage 74 : petite vanne Ouvrage 75 : batardeau / seuil
<b>État</b>	Dégradés	
<b>Usage actuel</b>	Aucun, ROE36641 et ROE36639 : répartiteurs	
<b>Contexte réglementaire</b>	Liste 1 au titre du L.214-17 du Code de l'Environnement	
<b>Franchissabilité piscicole</b>	Non franchissables	
<b>Transit sédimentaire</b>	Impossible	
<b>Hauteur de chute (m)</b>	ROE36641 : 1,37 ROE36639 : 0,70	
<b>Largeur totale (m)</b>	ROE36641 : 7,30	
<b>Équipement</b>	Aucun (bras de contournement à l'ouest)	
<b>ICE</b>	Oui (ROE36641, ROE36639)	
<b>Archive (N°, date des documents les plus anciens)</b>	Oui (Ch50, 1845)	
<b>Priorité</b>	Forte	
<b>Remarque(s)</b>	ROE36641 : Vannage de régulation hydraulique constitué de trois vannes en bois et d'un déversoir béton.

Ouvrages dégradés et constituant des obstacles à la continuité écologique. Il est donc préconisé d'étudier l'aménagement, voire l'effacement des ouvrages afin de les rendre franchissables.

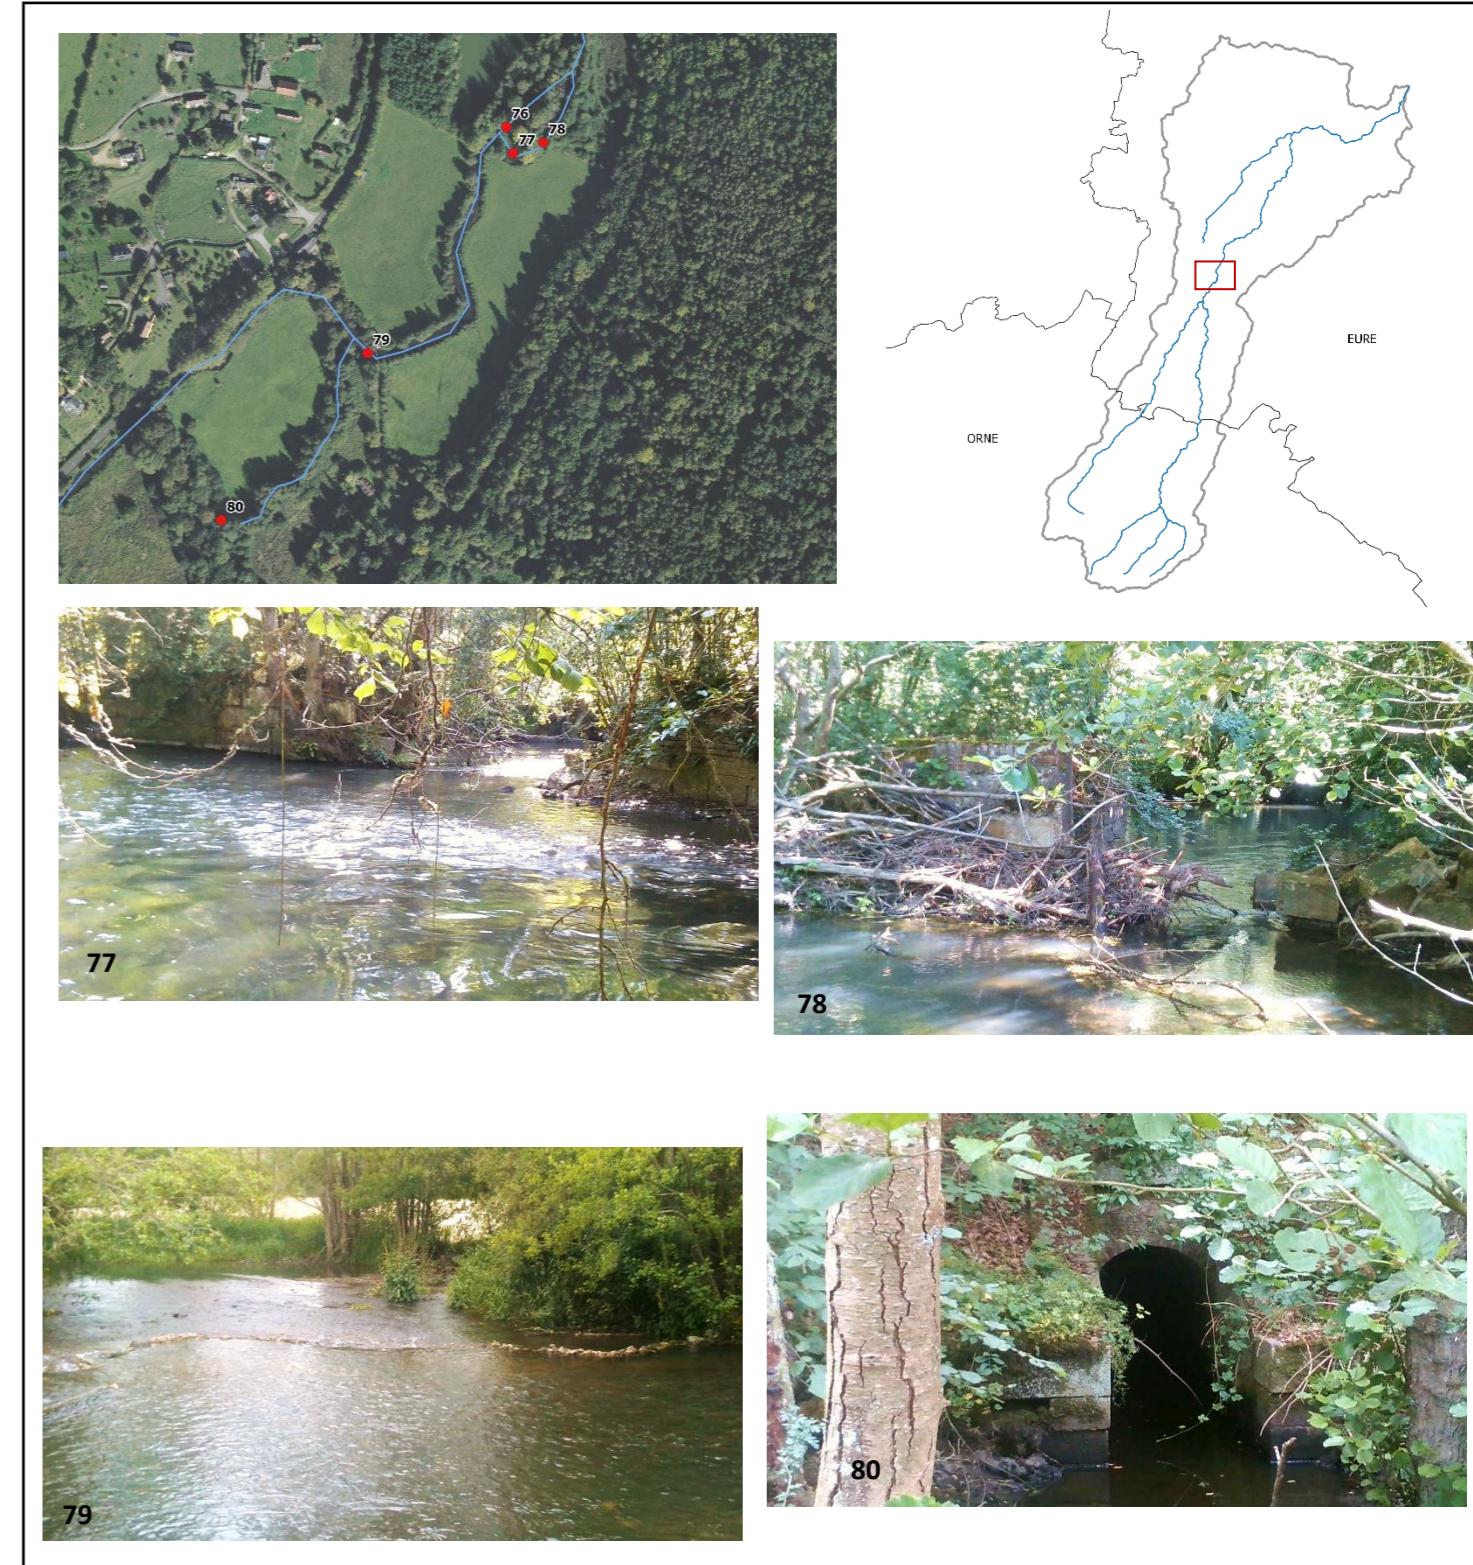
<b>Nature</b>	Ouvrage 76 : Seuil / radier béton Ouvrage 77 : Seuil (ancien ouvrage) Ouvrage 78 : Ancien ouvrage Ouvrage 79 : Seuil (troncs et pierres) Ouvrage 80 : « Buse » (passage souterrain)
<b>État</b>	Ouvrage 76 : En ruines Ouvrage 77 : En ruines Ouvrage 78 : En ruines Ouvrage 79 : Dégradé Ouvrage 80 : Dégradée
<b>Usage actuel</b>	Aucun (ouvrage 79 : pour l'agriculture)
<b>Contexte réglementaire</b>	Liste 1 au titre du L.214-17 du Code de l'Environnement
<b>Franchissabilité piscicole</b>	Franchissables Ouvrage 79 : partiellement franchissable
<b>Transit sédimentaire</b>	Transparent Ouvrage 79 : limité
<b>Hauteur de chute (m)</b>	Ouvrage 77 : 0,20 - 0,50 Ouvrage 78 : 1 Ouvrage 79 : 0,20 – 0,50 Ouvrage 80 : < 0,20
<b>Largeur totale (m)</b>	Ouvrage 77 : 3 Ouvrage 78 : < 0,20 Ouvrage 79 : 20 Ouvrage 80 : 1
<b>Équipement</b>	Aucun
<b>Priorité</b>	Faible
<b>Remarque(s)</b>	Ouvrages 76, 77 et 78 = ROE120042 Ouvrage 80 : présent sous une voie surélevée.

Il est préconisé d'étudier l'effacement des ouvrages.

Ouvrage 78 : supprimer les piliers en pierre. Ouvrage embâclé, une brèche à gauche de l'ouvrage s'est créée.

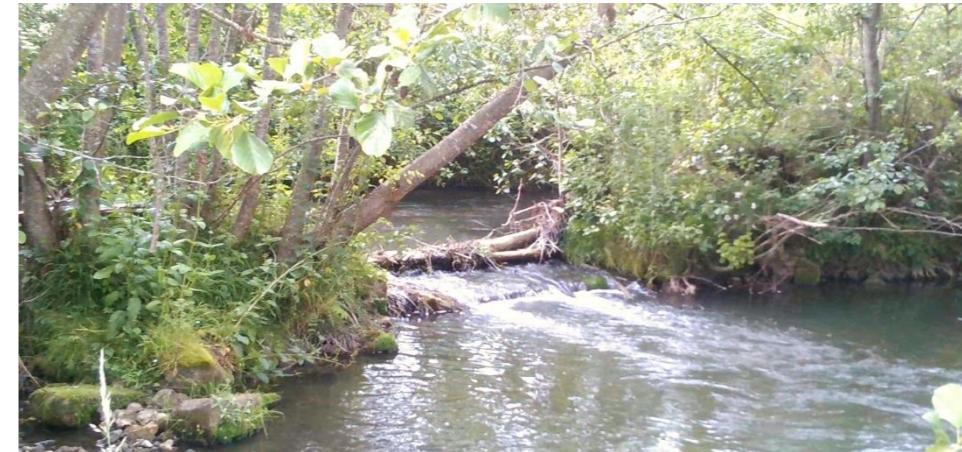
<b>Nature</b>	ROE36632 : radier béton (ancien vannage) ROE36626 : seuil
<b>État</b>	En ruines
<b>Usage actuel</b>	Aucun
<b>Contexte réglementaire</b>	Liste 1 au titre du L.214-17 du Code de l'Environnement
<b>Franchissabilité piscicole</b>	Franchissables
<b>Transit sédimentaire</b>	Transparent
<b>Hauteur de chute (m)</b>	ROE36632 : 0,10 ROE36626 : 0,10
<b>Largeur totale (m)</b>	
<b>Équipement</b>	Aucun
<b>ICE</b>	Non
<b>Archive (N°, date des documents les plus anciens)</b>	Non
<b>Priorité</b>	Faible
<b>Remarque(s)</b>	Reste les fondations / maçonneries des ouvrages.

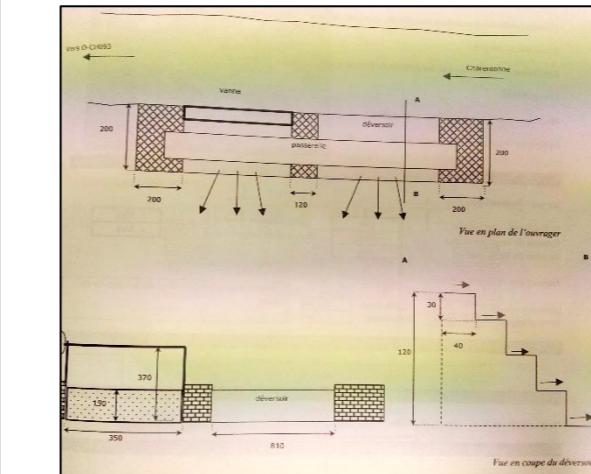
**ROE36606**

<b>Nature</b>	ROE36614 : vannage ROE36606 : vannage, déversoir Ouvrage 81 : ancien ouvrage	ROE36619 : vannage ROE37350 : vanne Ouvrage 82 : ancien ouvrage
<b>État</b>	Dégradés	
<b>Usage actuel</b>	ROE36606 et ROE36619 : répartiteurs	
<b>Contexte réglementaire</b>	Liste 1 au titre du L.214-17 du Code de l'Environnement	
<b>Franchissabilité piscicole</b>	Non franchissables	
<b>Transit sédimentaire</b>	Impossible	
<b>Hauteur de chute (m)</b>	ROE36614 : 1,00 ROE36606 : 1,52	ROE36619 : 1,58 ROE37350 : 0,10
<b>Largeur totale (m)</b>	ROE36619 : 3,80 ROE36606 : 13,00	
<b>Équipement</b>	Turbine (fonctionnement occasionnel)	
<b>ICE</b>	Oui (ROE36606, ROE36619)	
<b>Archive (N°, date des documents les plus anciens)</b>	Oui (Ch51, 1838)	
<b>Priorité</b>	Moyenne	
<b>Remarque(s)</b>	ROE37350 : ancien ouvrage pour pré baignant ROE36606 : décharge de l'usine, production d'hydroélectricité ? ROE36614 : ouvrage d'alimentation de la turbine

Production d'hydroélectricité occasionnelle. Enjeu zones humides et enjeu inondation. Une étude de restauration de la continuité écologique est préconisée.

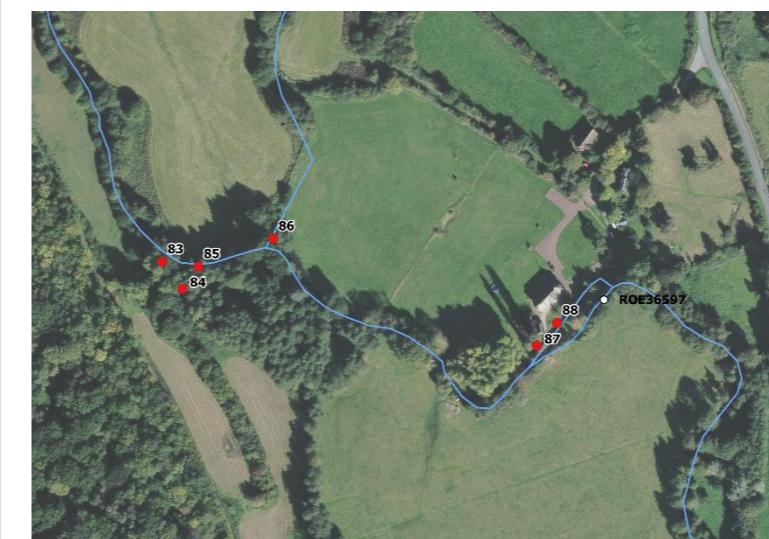
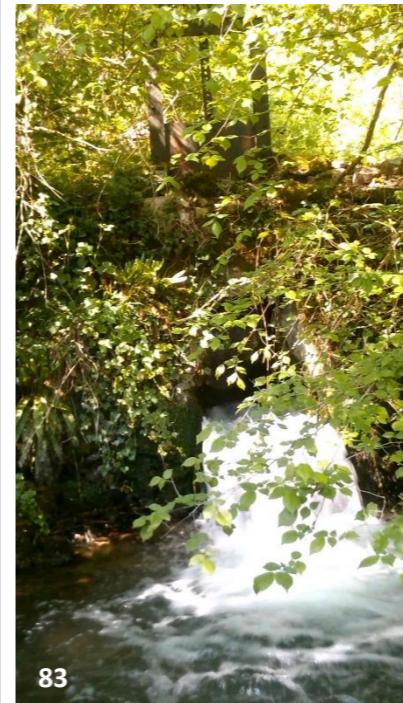
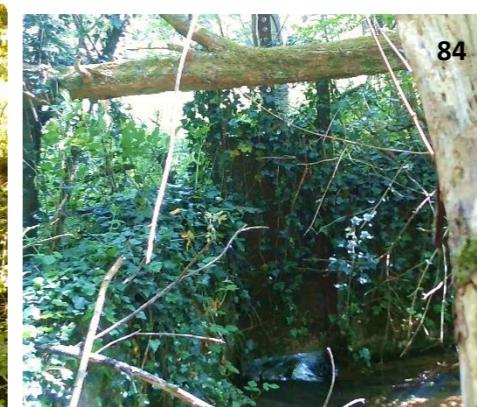
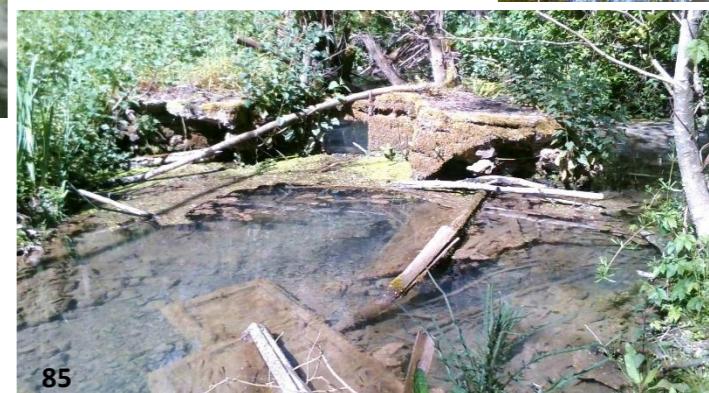
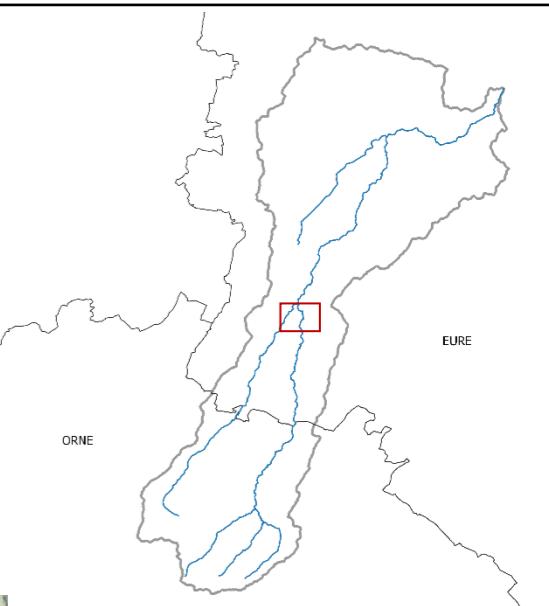
<b>Nature</b>	Ouvrage 83 : Vanne Ouvrage 84 : Vanne Ouvrage 85 : Ancien ouvrage Ouvrage 86 : Ancien ouvrage
<b>État</b>	Ouvrage 83 : Dégradée Ouvrage 84 : Dégradée Ouvrage 85 : En ruines Ouvrage 86 : En ruines
<b>Usage actuel</b>	Ouvrages 83 et 84 : régulateur Ouvrage 86 : ancien répartiteur
<b>Contexte réglementaire</b>	Liste 1 au titre du L.214-17 du Code de l'Environnement
<b>Franchissabilité piscicole</b>	Ouvrage 83 : non franchissable Ouvrages 84 et 85: partiellement franchissable Ouvrage 86 : franchissable
<b>Transit sédimentaire</b>	Ouvrages 83, 84 et 85: limité Ouvrage 86 : transparent
<b>Hauteur de chute (m)</b>	Ouvrage 83 : 0,50 – 1 Ouvrage 84 : < 0,20
<b>Largeur totale (m)</b>	Ouvrage 83 : 1 Ouvrage 84 : 0,50
<b>Équipement</b>	Aucun
<b>Priorité</b>	Moyenne
<b>Remarque(s)</b>	Ouvrage 83 relié à une source qui est délimitée par des murets. Débit important. Ouvrage 84 également relié à une source. Ouvrage 85 : ancien ouvrage pour bassin / source. Nombreux blocs de béton dans le cours d'eau.

Il est préconisé d'effacer l'ensemble des ouvrages.

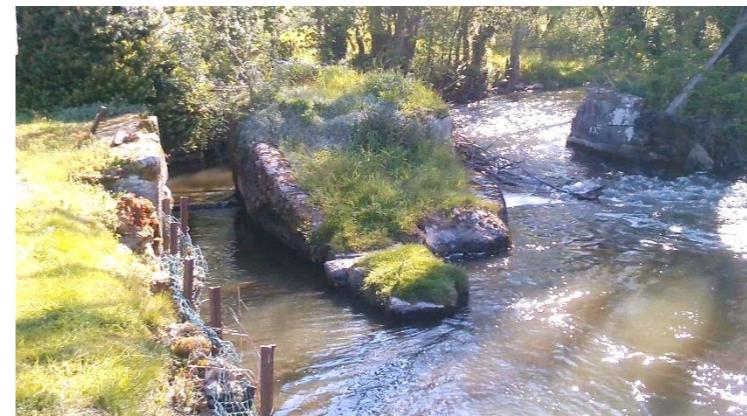
<b>Nature</b>	ROE36597 : radier béton (bras de dérivation) Ouvrage 87 : seuil en pierres Ouvrage 88 : seuil en pierres
<b>État</b>	ROE36597 : dégradé Ouvrage 87 : dégradé Ouvrage 88 : bon
<b>Usage actuel</b>	Aucun
<b>Contexte réglementaire</b>	Liste 1 au titre du L.214-17 du Code de l'Environnement
<b>Franchissabilité piscicole</b>	Franchissables (seuils partiellement franchissables selon la saison)
<b>Transit sédimentaire</b>	Transparent
<b>Hauteur de chute (m)</b>	ROE36597 : 0,22 Ouvrage 87 : 0,10 Ouvrage 88 : 0,10
<b>Largeur totale (m)</b>	ROE36597 : 7,75
<b>Équipement</b>	Aucun (bras de contournement)
<b>ICE</b>	Oui
<b>Archive (N°, date des documents les plus anciens)</b>	Oui (Ch52, 1820)
<b>Priorité</b>	Faible
<b>Remarque(s)</b>
