**PLAN PLURIANNUEL DE RESTAURATION ET D'ENTRETIEN  
DE LA CHARENTONNE, SES AFFLUENTS ET DES ZONES  
HUMIDES DU BASSIN VERSANT DE LA CHARENTONNE**

**PHASE 1**

*Recueil des sites  
hydrauliques*

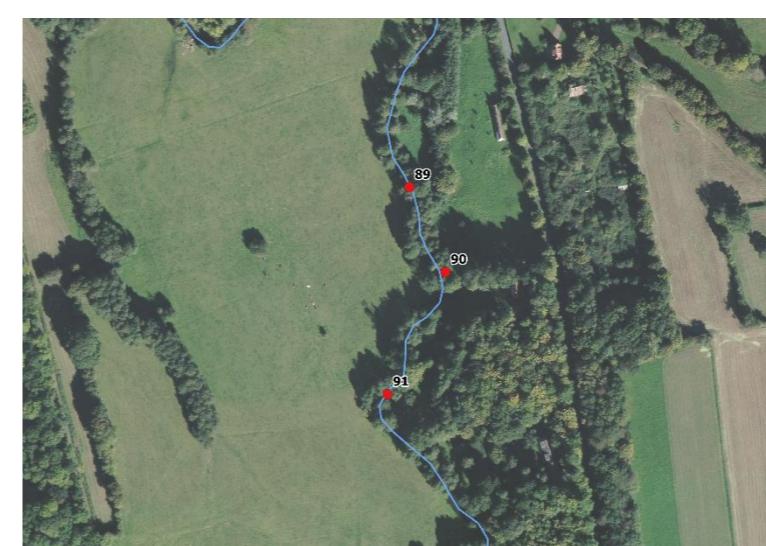
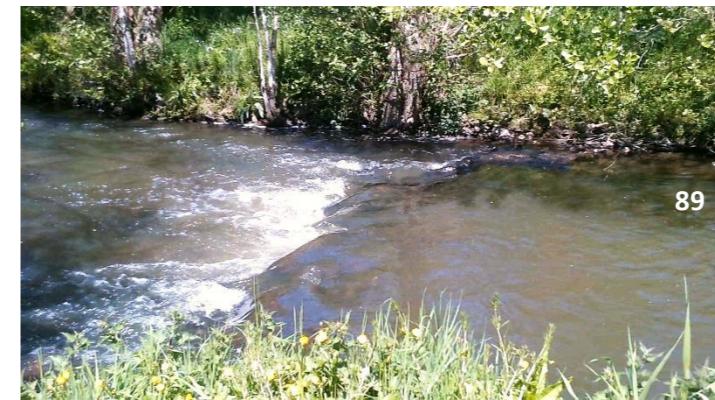
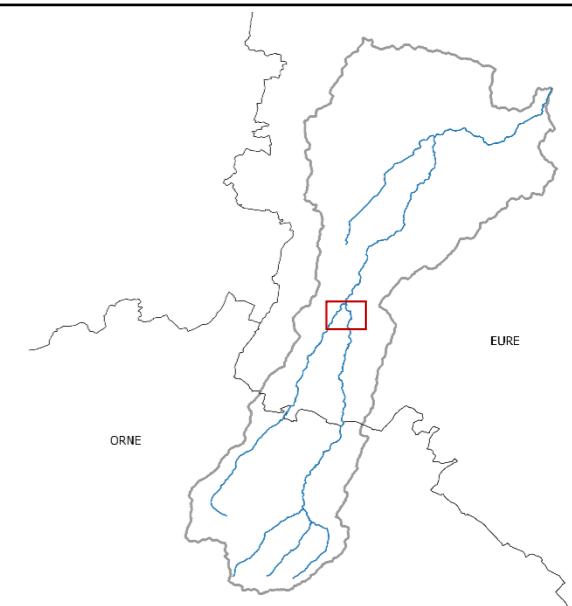
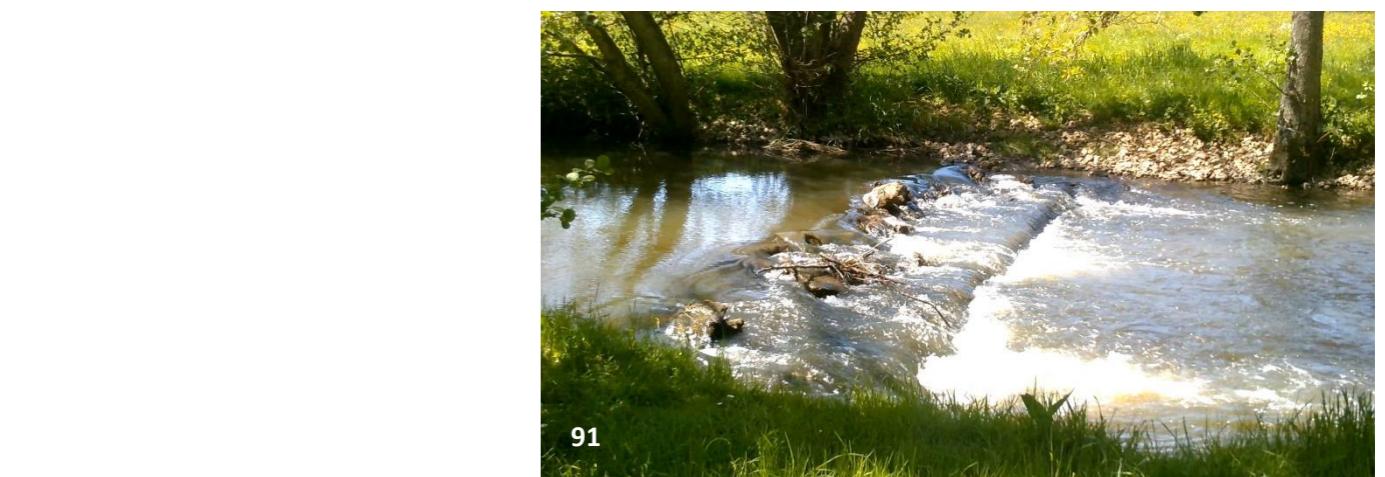
Nature	Ouvrage 89 : Seuil Ouvrage 90 : Seuil en pierres Ouvrage 91 : Seuil en pierres
État	Ouvrage 89 : Dégradé Ouvrage 90 : Bon Ouvrage 91 : Dégradé
Usage actuel	Aucun
Contexte réglementaire	Liste 1 au titre du L.214-17 du Code de l'Environnement
Franchissabilité piscicole	Partiellement franchissables
Transit sédimentaire	Transparent Ouvrage 90 : limité
Hauteur de chute (m)	Ouvrage 90 : 0,10 Ouvrage 91 : 0,30
Largeur totale (m)	
Équipement	Aucun
Priorité	Faible
Remarque(s)

Il est préconisé d'effacer les ouvrages afin de restaurer la continuité écologique.

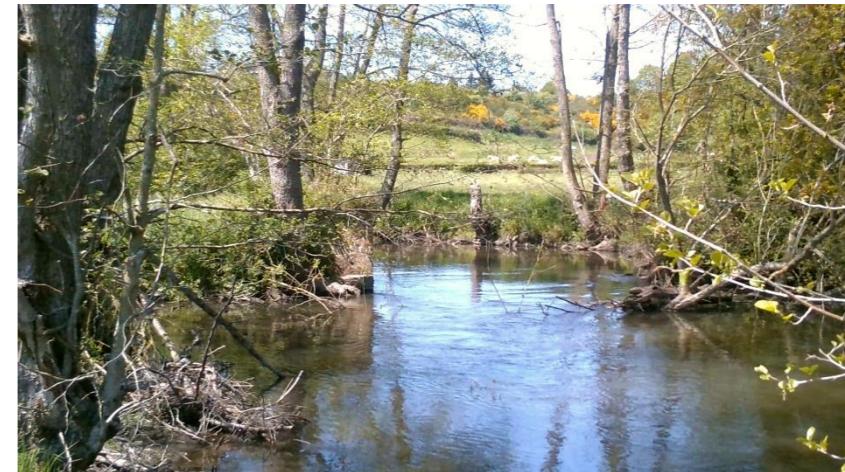
<b>Nature</b>	ROE37342 : ancien ouvrage (vannage pour le baignage des prairies) Ouvrage 92 : seuil
<b>État</b>	En ruines
<b>Usage actuel</b>	Aucun
<b>Contexte réglementaire</b>	Liste 1 au titre du L.214-17 du Code de l'Environnement
<b>Franchissabilité piscicole</b>	Franchissables
<b>Transit sédimentaire</b>	Transparent
<b>Hauteur de chute (m)</b>	ROE37342 : 0,10 Ouvrage 92 : 0,10
<b>Largeur totale (m)</b>	
<b>Équipement</b>	Aucun
<b>ICE</b>	Non
<b>Archive (N°, date des documents les plus anciens)</b>	Non
<b>Priorité</b>	Faible
<b>Remarque(s)</b>	ROE37342 : ancien vannage, reste les fondations et le radier

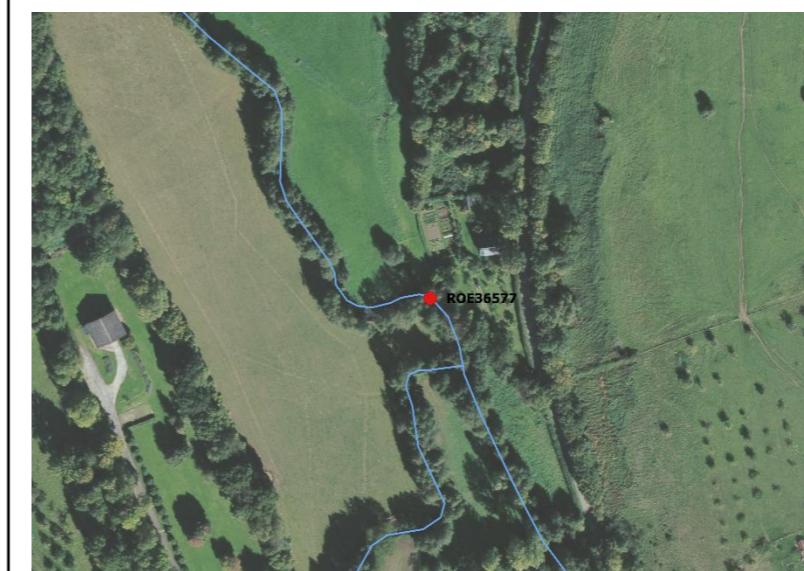
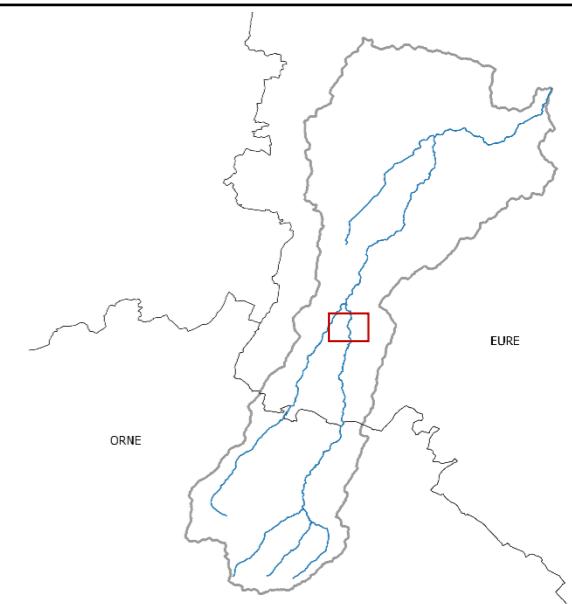
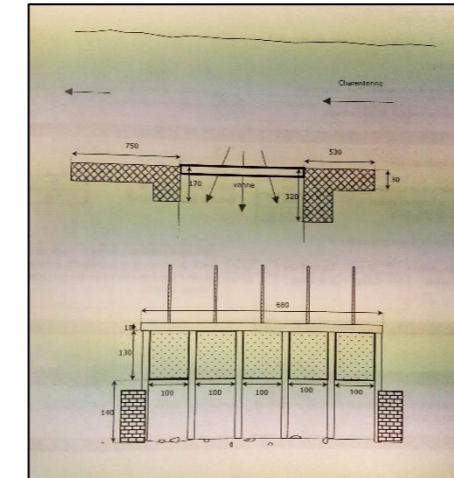
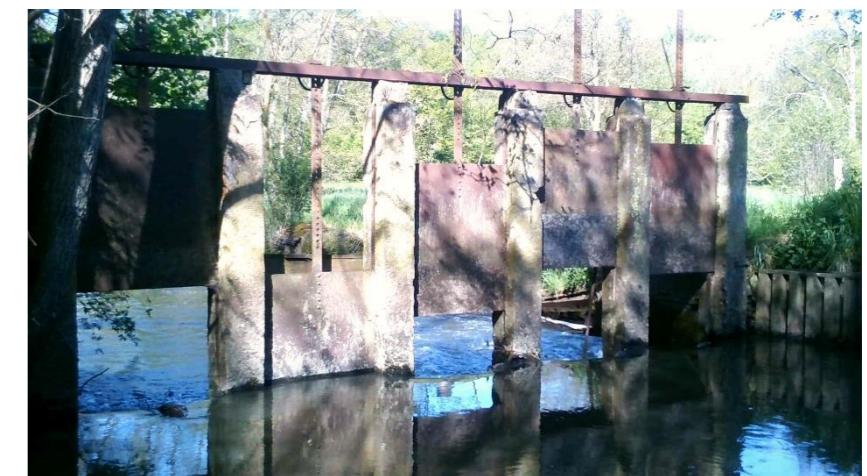
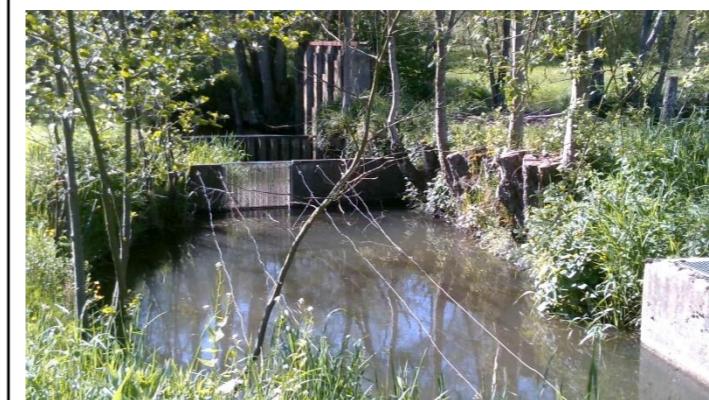
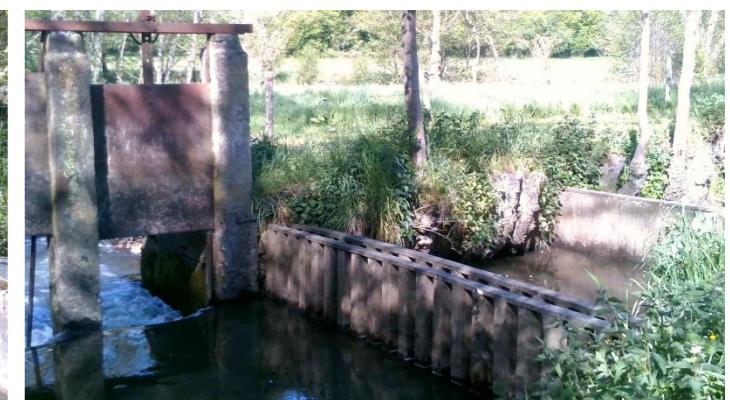
<b>Nature</b>	Vannage (constitué de 5 vannes métalliques)
<b>État</b>	Dégradé
<b>Usage actuel</b>	Aucun (anciennement pour le baignage des prairies)
<b>Contexte réglementaire</b>	Liste 1 au titre du L.214-17 du Code de l'Environnement
<b>Franchissabilité piscicole</b>	Franchissable
<b>Transit sédimentaire</b>	Transparent
<b>Hauteur de chute (m)</b>	0,20
<b>Largeur totale (m)</b>	6,70
<b>Équipement</b>	Truitomètre
<b>ICE</b>	Oui
<b>Archive (N°, date des documents les plus anciens)</b>	Non
<b>Priorité</b>	Faible
<b>Remarque(s)</b>	Présence d'un truitomètre pour le SAEP (Syndicat d'Alimentation d'Eau Potable) de Saint-Agnan-de-Cernières (ne fonctionne pas).

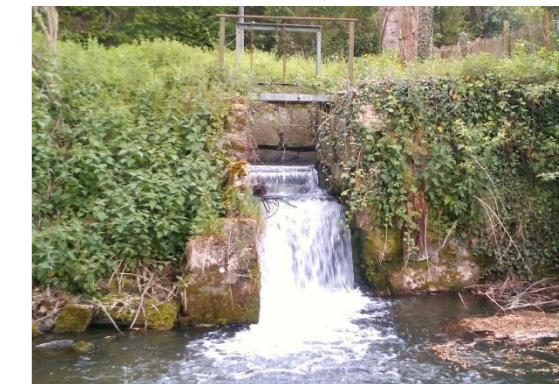
<b>Nature</b>	ROE36570 : vannage ROE36567 : vannage, seuil (bras de décharge) ROE37324 : seuil (ancien vannage pour prés baignant)
<b>État</b>	ROE36570 : en ruines ROE36567 : dégradé ROE37324 : en ruines
<b>Usage actuel</b>	Aucun (ROE36570 : vidange de l'étang de pêche vers la Charentonne)
<b>Contexte réglementaire</b>	Liste 1 au titre du L.214-17 du Code de l'Environnement
<b>Franchissabilité piscicole</b>	Non franchissables
<b>Transit sédimentaire</b>	Impossible
<b>Hauteur de chute (m)</b>	ROE36570 : > 1 ROE36567 : 0,56 ROE37324 : 0,66
<b>Largeur totale (m)</b>	ROE36570 : 1,00 ROE36567 : 1,85 ROE37324 : 8,70
<b>Équipement</b>	Aucun
<b>ICE</b>	Oui
<b>Archive (N°, date des documents les plus anciens)</b>	Oui (Ch53, 1845)
<b>Priorité</b>	Forte
<b>Remarque(s)</b>	Bâtiment en ruines à côté de l'ouvrage ROE36570.

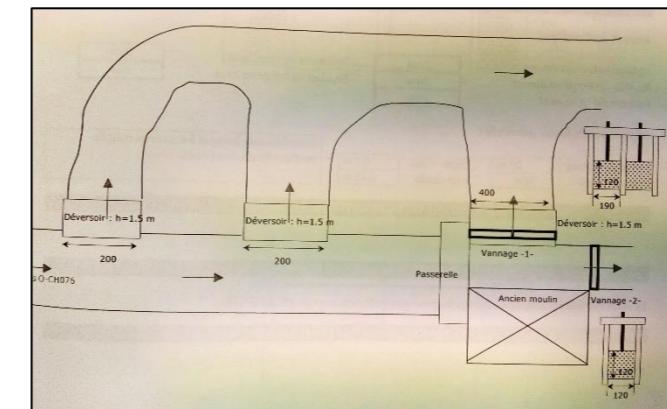
**ROE36562, ROE36563, ROE36564**

<b>Nature</b>	ROE36563 : seuil ROE36564 : seuil Ouvrages 93, 94 et 95 : seuils	ROE36562 : seuil ROE36566 : déversoir
<b>État</b>	Dégradés	
<b>Usage actuel</b>	Aucun (ROE36562, ROE36564 et ROE36566 : répartiteurs)	
<b>Contexte réglementaire</b>	Liste 1 au titre du L.214-17 du Code de l'Environnement	
<b>Franchissabilité piscicole</b>	Non franchissables (exceptés les ouvrages non-référencés qui sont partiellement franchissables)	
<b>Transit sédimentaire</b>	Impossible (excepté pour les ouvrages non-référencés)	
<b>Hauteur de chute (m)</b>	ROE36563 : 1,09 ROE36564 : 1,14 Ouvrages 93, 94 et 95 : 0,10	ROE36562 : 1,51 ROE36566 : 0,95
<b>Largeur totale (m)</b>	ROE36563 : 0,90 ROE36564 : 5,10	ROE36562 : 4,25 ROE36566 : 1,70
<b>Équipement</b>	Aucun (bras secondaires)	
<b>ICE</b>	Oui (ROE36562, ROE36563, ROE36564, ROE36566)	
<b>Archive (N°, date des documents les plus anciens)</b>	Oui (Ch54, 1845)	
<b>Priorité</b>	Moyenne

<b>Remarque(s)</b>	ROE36562, ROE36564 et ROE36566 : anciens vannages de décharge

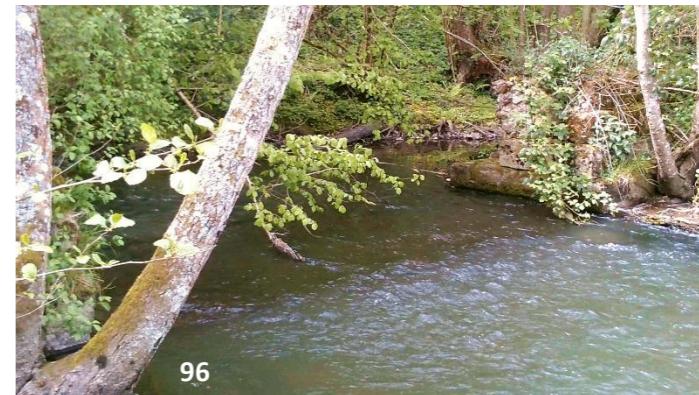
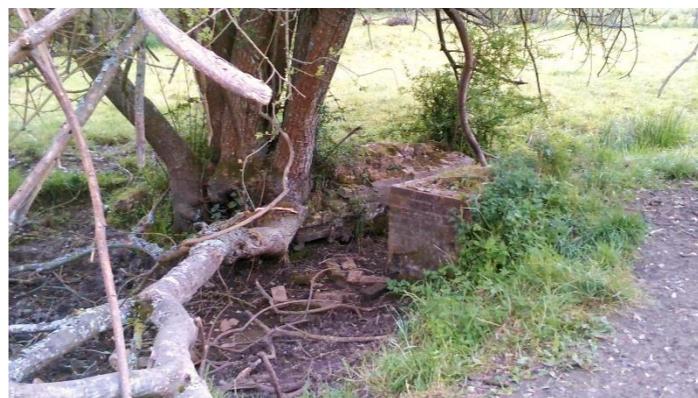
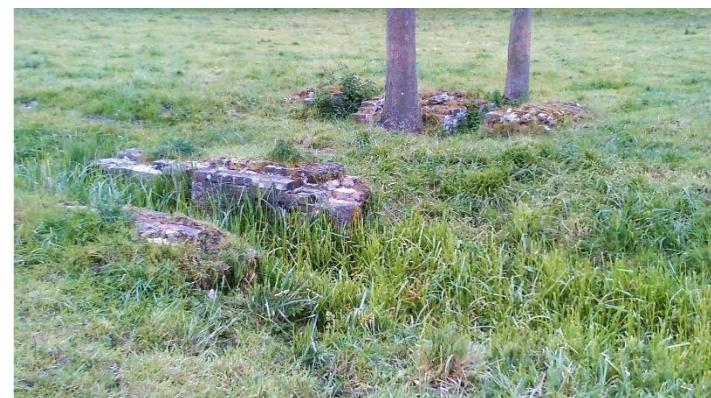
Nature	Ouvrage 96 : Ancien ouvrage (seuil) Ouvrage 97 : 2 anciens ouvrages liés à un drain agricole
État	Ouvrage 96 : En ruines Ouvrage 97 : En ruines
Usage actuel	Aucun
Contexte réglementaire	Liste 1 au titre du L.214-17 du Code de l'Environnement
Franchissabilité piscicole	Franchissables
Transit sédimentaire	Transparent
Hauteur de chute (m)	Ouvrage 96 : 0,10
Largeur totale (m)	Ouvrage 96 : 6
Équipement	Aucun
Priorité	Faible
Remarque(s)	Ouvrage 96 délimité de part et d'autre par des clôtures.

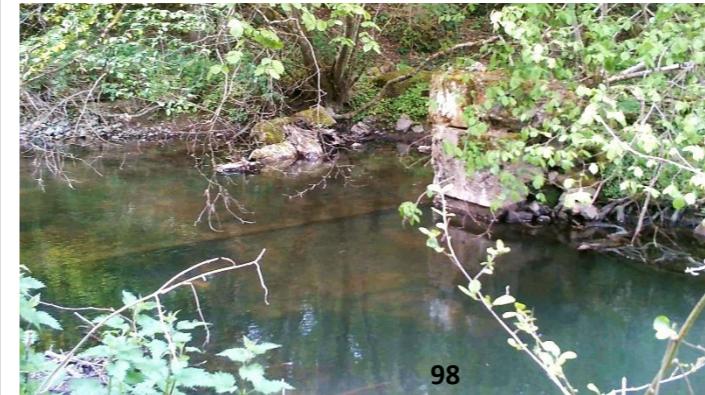
Nature	Ouvrage 98 : Ancien ouvrage (reste fondations sur berge et dalle radier) Ouvrage 99 : Ancienne vanne pour prés baignant Ouvrage 100 : 2 anciennes petites vannes pour prés baignant Ouvrage 101 : 2 anciennes petites vannes pour prés baignant Ouvrage 102 : Ancienne vanne pour prés baignant
État	En ruines
Usage actuel	Aucun
Contexte réglementaire	Liste 1 au titre du L.214-17 du Code de l'Environnement
Franchissabilité piscicole	Ouvrage 98 : Franchissable
Transit sédimentaire	Ouvrage 98 : Transparent
Hauteur de chute (m)	Ouvrage 98 : 0,10
Largeur totale (m)	Ouvrage 98 : 6
Équipement	Aucun
Priorité	Faible
Remarque(s)	Les ouvrages 99 à 102 ne sont plus connectés au cours d'eau.

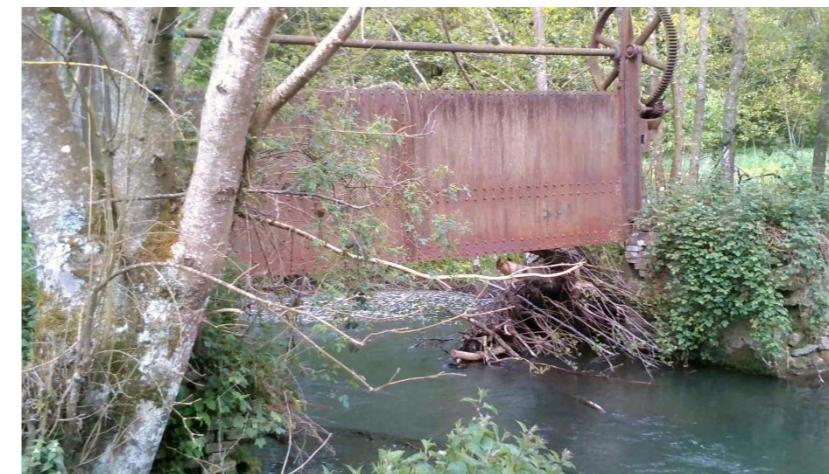
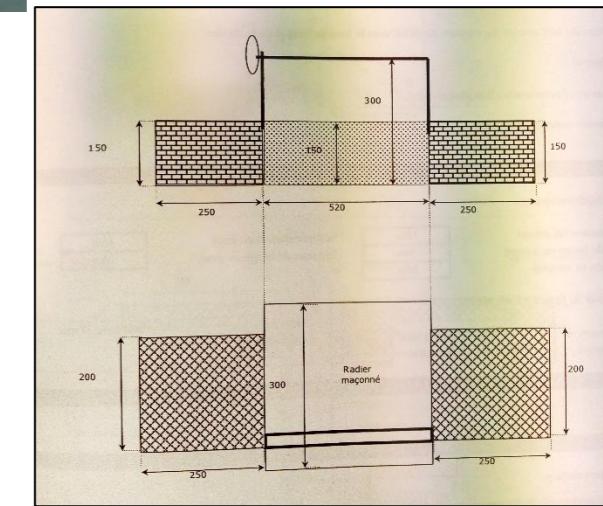
<b>Nature</b>	Vannage
<b>État</b>	Dégradé
<b>Usage actuel</b>	Aucun
<b>Contexte réglementaire</b>	Liste 1 au titre du L.214-17 du Code de l'Environnement
<b>Franchissabilité piscicole</b>	Franchissable
<b>Transit sédimentaire</b>	Transparent
<b>Hauteur de chute (m)</b>	0,10
<b>Largeur totale (m)</b>	
<b>Équipement</b>	Aucun
<b>ICE</b>	Non
<b>Archive (N°, date des documents les plus anciens)</b>	Non
<b>Priorité</b>	Faible
<b>Remarque(s)</b>	Entièrement ouvert

Vannage simple, constitué d'une vanne métallique sur montants métalliques. Anciennement utilisé pour le baignage des prairies. Franchissable lorsque la vanne est levée.

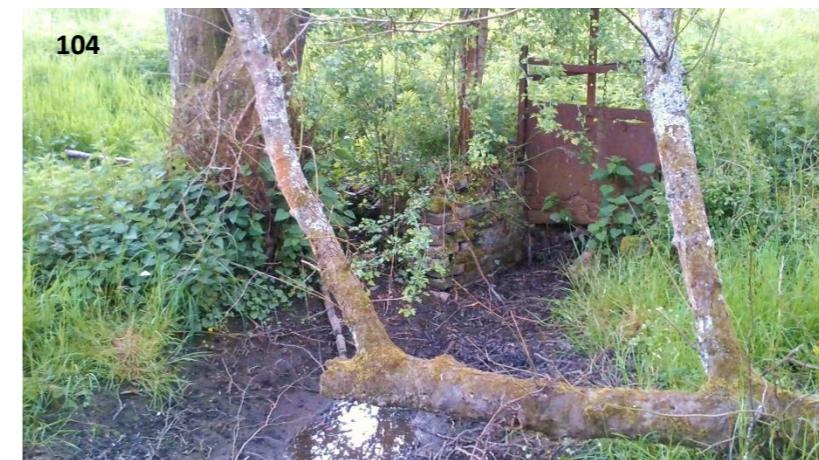
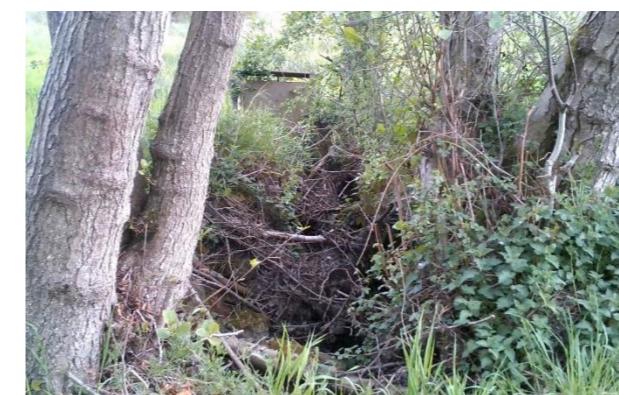
Nature	Ouvrage 103 : Ancienne vanne pour prés baignant Ouvrage 104 : Ancienne vanne pour prés baignant Ouvrage 105 : Ancien ouvrage pour prés baignant
État	En ruines
Usage actuel	Aucun
Contexte réglementaire	Liste 1 au titre du L.214-17 du Code de l'Environnement
Franchissabilité piscicole	
Transit sédimentaire	
Hauteur de chute (m)	
Largeur totale (m)	
Équipement	Aucun
Priorité	Faible
Remarque(s)	Ouvrages déconnectés du cours d'eau.

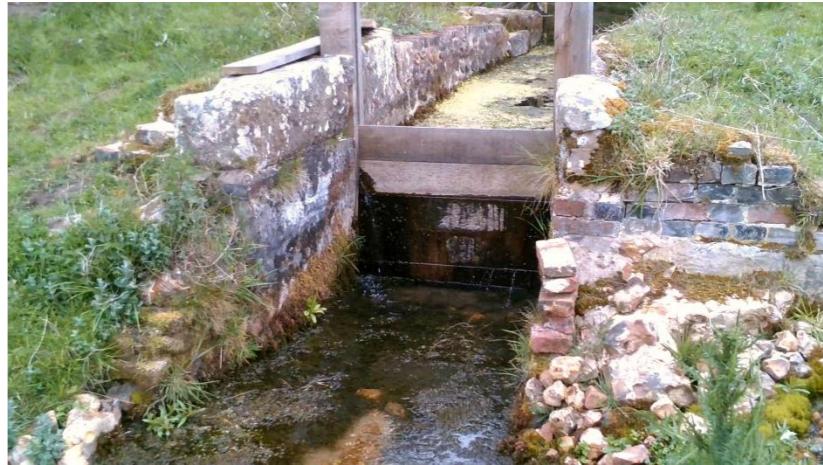
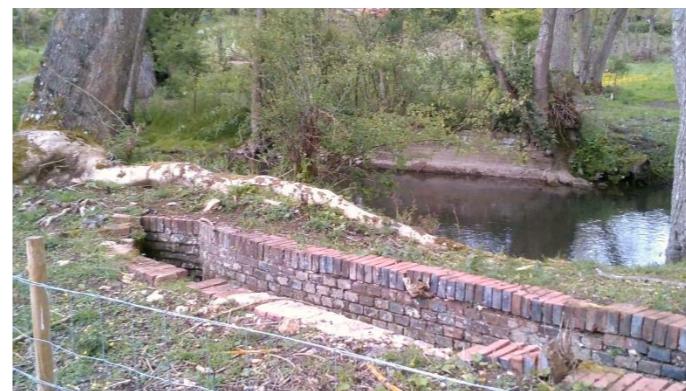
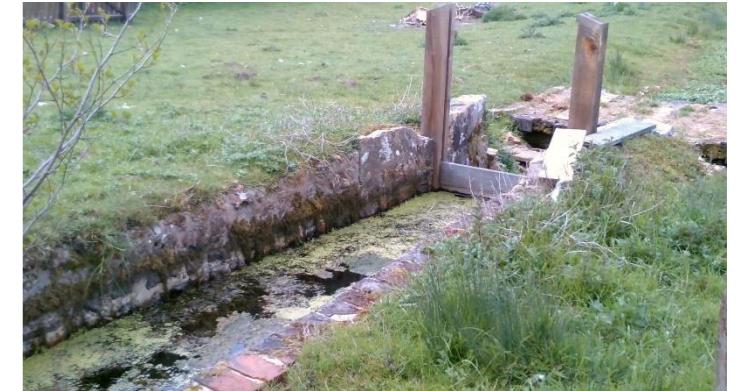
<b>Nature</b>	Deux petits ouvrages hydrauliques dont un ouvert (seuil en pierres) et un batardeau qui retient l'eau de source
<b>État</b>	Dégradés
<b>Usage actuel</b>	Lié à la source (répartiteurs)
<b>Contexte réglementaire</b>	Liste 1 au titre du L.214-17 du Code de l'Environnement
<b>Franchissabilité piscicole</b>	Partiellement franchissables
<b>Transit sédimentaire</b>	Limité
<b>Hauteur de chute (m)</b>	0,30
<b>Largeur totale (m)</b>	
<b>Équipement</b>	Aucun
<b>ICE</b>	Non
<b>Archive (N°, date des documents les plus anciens)</b>	Non
<b>Priorité</b>	Moyenne
<b>Remarque(s)</b>	Ouvrages anciennement utilisés pour le baignage des prairies.

Il est préconisé d'étudier l'effacement des ouvrages (étudier l'effet vis-à-vis de la source).

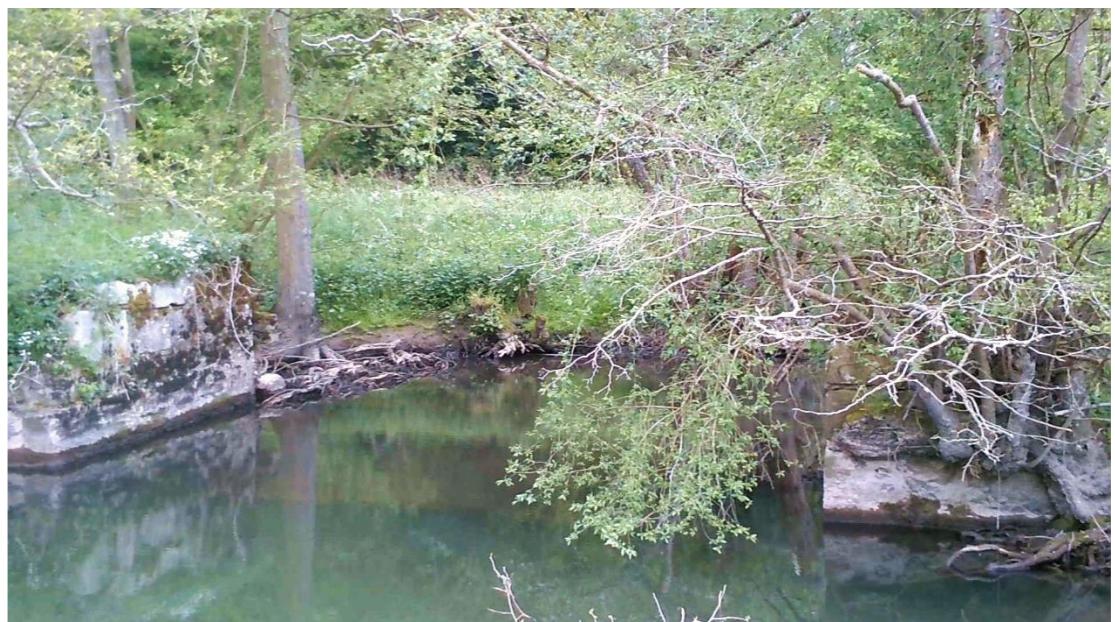
Nature	Ancien ouvrage
État	En ruines
Usage actuel	Aucun
Contexte réglementaire	Liste 1 au titre du L.214-17 du Code de l'Environnement
Franchissabilité piscicole	Franchissable
Transit sédimentaire	Transparent
Hauteur de chute (m)	< 0,20
Largeur totale (m)	6
Équipement	Aucun
Priorité	Faible
Remarque(s)	Reste les fondations sur les berges.

Non prioritaire. Les restes d'ouvrage peuvent être effacés.

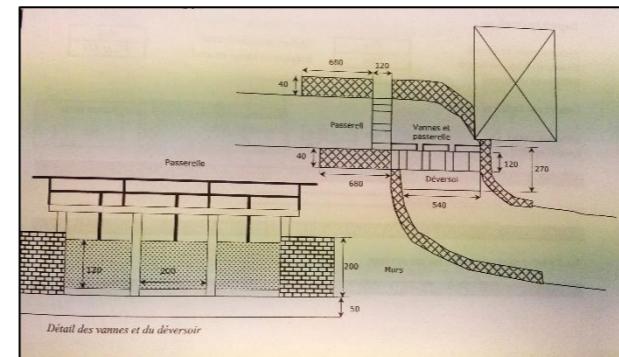
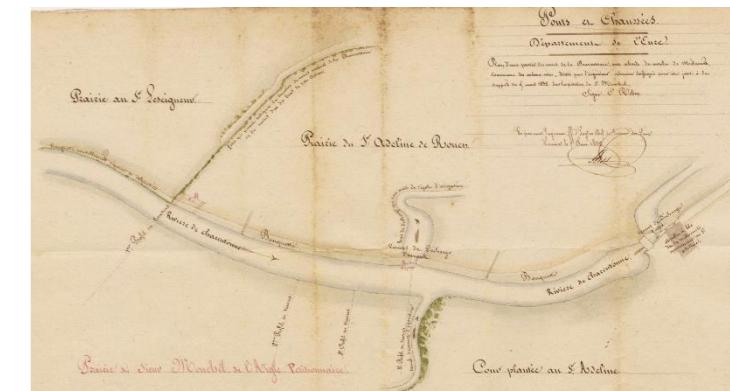
<b>Nature</b>	ROE36549 : vannage de décharge ROE36548 : déversoir / batardeau Ouvrage 107 : batardeau
<b>État</b>	ROE36549 : dégradé ROE36548 : en ruines Ouvrage 107 : sous-dimensionné
<b>Usage actuel</b>	Aucun (ROE36549 : agrément ; ROE36548 : répartiteur)
<b>Contexte réglementaire</b>	Liste 1 au titre du L.214-17 du Code de l'Environnement
<b>Franchissabilité piscicole</b>	Non franchissables (sauf ouvrage 1)
<b>Transit sédimentaire</b>	Impossible
<b>Hauteur de chute (m)</b>	ROE36549 : 1,31 ROE36548 : 0,24
<b>Largeur totale (m)</b>	ROE36549 : 5,60 ROE36548 : 6,00
<b>Équipement</b>	Aucun
<b>ICE</b>	Oui
<b>Archive (N°, date des documents les plus anciens)</b>	Oui (Ch55, 1809 )
<b>Priorité</b>	Forte
<b>Remarque(s)</b>

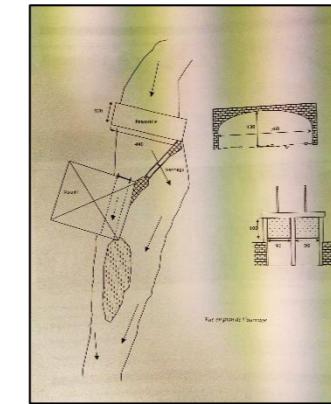
<b>Nature</b>	ROE36537 : déversoir ROE36545 : vannage Ouvrage 108 : ancienne vanne pour baignage	ROE36541 : vannage, seuil ROE36546 : vannage Ouvrage 109 : petite vanne
<b>État</b>	ROE36537 : dégradé ROE36545 : en ruines Ouvrage 108 : en ruines	ROE36541 : dégradé ROE36546 : dégradé Ouvrage 109 : dégradé
<b>Usage actuel</b>	Aucun (ROE36541, ROE36545 et ROE36546 : répartiteurs), intérêt patrimonial	
<b>Contexte réglementaire</b>	Liste 1 au titre du L.214-17 du Code de l'Environnement	
<b>Franchissabilité piscicole</b>	Non franchissables	
<b>Transit sédimentaire</b>	Impossible	
<b>Hauteur de chute (m)</b>	ROE36537 : 1,10 ROE36545 : 0,81	ROE36541 : 1,00 ROE36546 : 0,88
<b>Largeur totale (m)</b>		
<b>Équipement</b>	Aucun	
<b>ICE</b>	Non	
<b>Archive (N°, date des documents les plus anciens)</b>	Oui (Ch56, 1845)	
<b>Priorité</b>	Forte	
<b>Remarque(s)</b>	ROE36545 : ancien ouvrage pour prés baignant (à effacer)

Il est préconisé d'étudier l'effacement de l'ouvrage 108. Conserver l'ouvrage 109 car il permet d'alimenter la mare en eau.

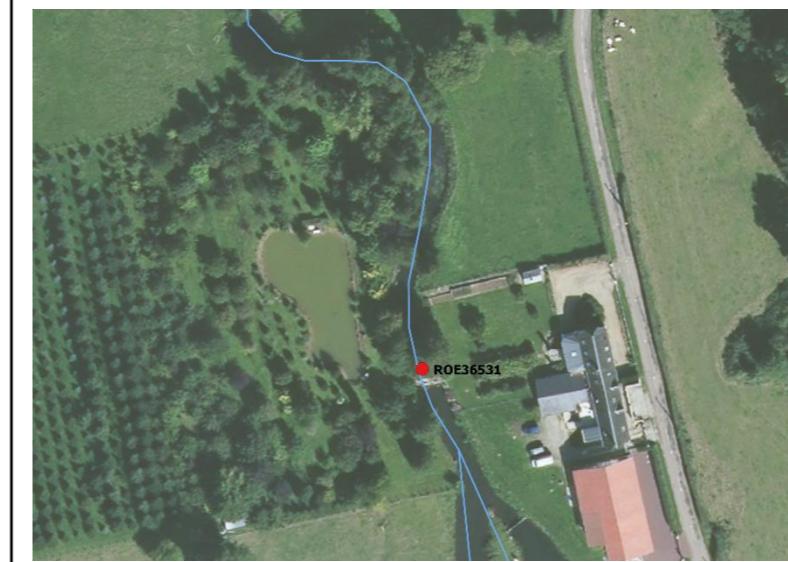
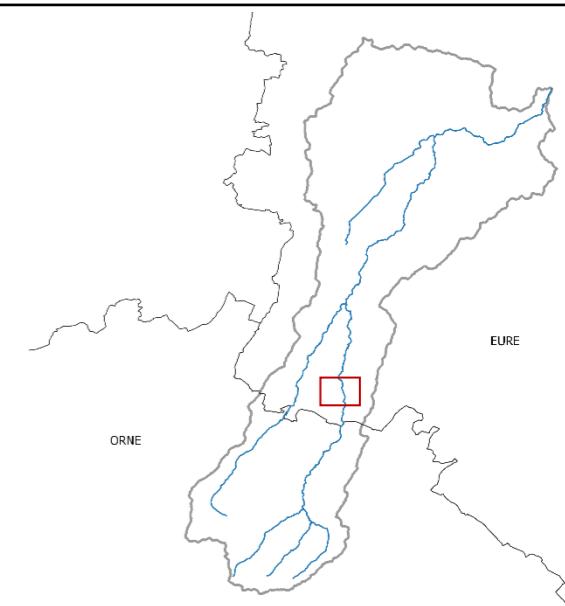
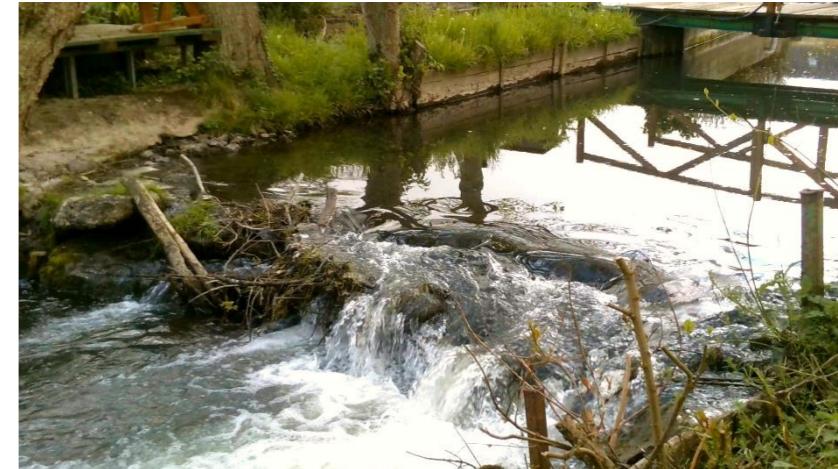
<b>Nature</b>	Seuil en pierres
<b>État</b>	Dégradé
<b>Usage actuel</b>	Aucun
<b>Contexte réglementaire</b>	Liste 1 au titre du L.214-17 du Code de l'Environnement
<b>Franchissabilité piscicole</b>	Partiellement franchissable
<b>Transit sédimentaire</b>	Limité
<b>Hauteur de chute (m)</b>	0,38
<b>Largeur totale (m)</b>	6,60
<b>Équipement</b>	Aucun
<b>ICE</b>	Oui
<b>Archive (N°, date des documents les plus anciens)</b>	Non
<b>Priorité</b>	Moyenne
<b>Remarque(s)</b>	Ancien passage à gué

Abaïsser le seuil pour le rendre franchissable.

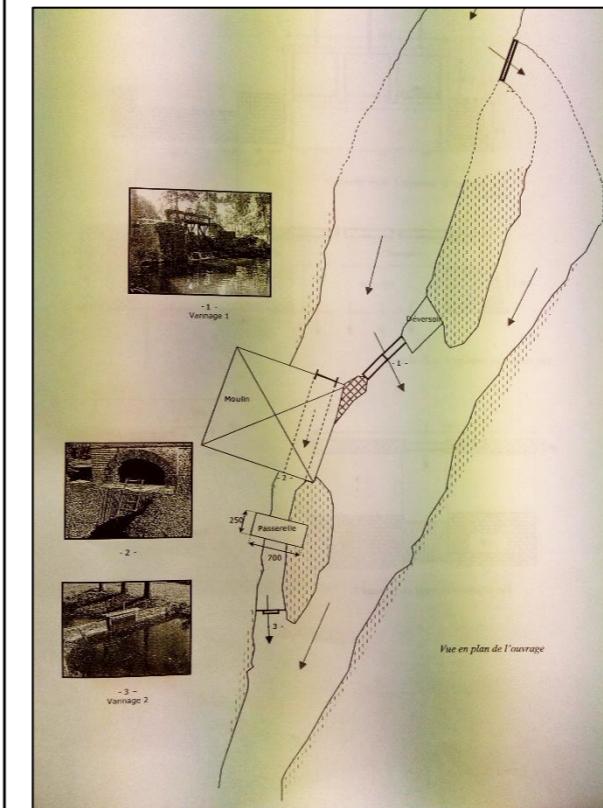
**ROE36526,  
ROE36528**

<b>Nature</b>	ROE36526 : chute du moulin ROE36528 : vannage, déversoir (décharge du moulin) ROE36519 : vannage
<b>État</b>	Dégradés
<b>Usage actuel</b>	ROE36519 : répartiteur
<b>Contexte réglementaire</b>	Liste 1 au titre du L.214-17 du Code de l'Environnement
<b>Franchissabilité piscicole</b>	Non franchissables
<b>Transit sédimentaire</b>	Impossible
<b>Hauteur de chute (m)</b>	ROE36526 : 2,00 ROE36528 : 1,36 ROE36519 : 0,65
<b>Largeur totale (m)</b>	ROE36519 : 0,65
<b>Équipement</b>	Aucun
<b>ICE</b>	ROE36519
<b>Archive (N°, date des documents les plus anciens)</b>	Oui (Ch57, 1845)
<b>Priorité</b>	Moyenne
<b>Remarque(s)</b>	Moulin patrimonial (chambres d'hôtes et gîte). Brèche au niveau de l'ouvrage ROE36519.

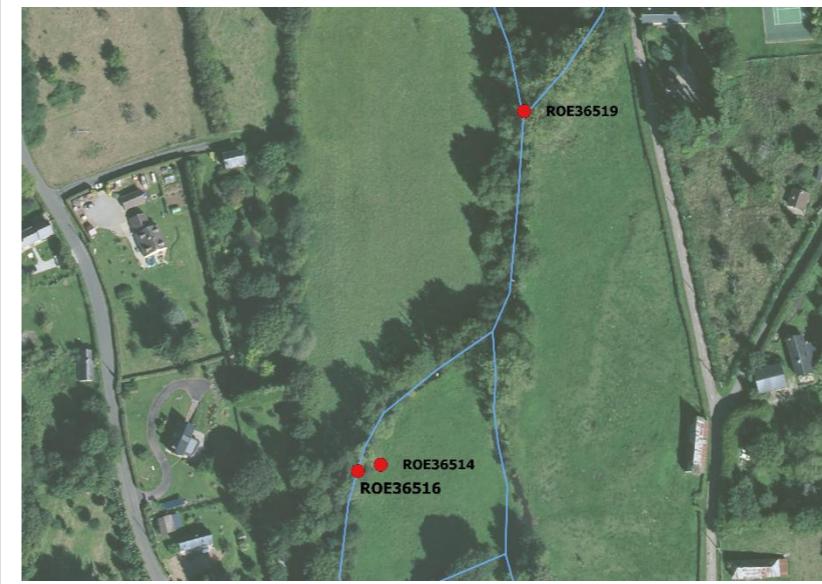
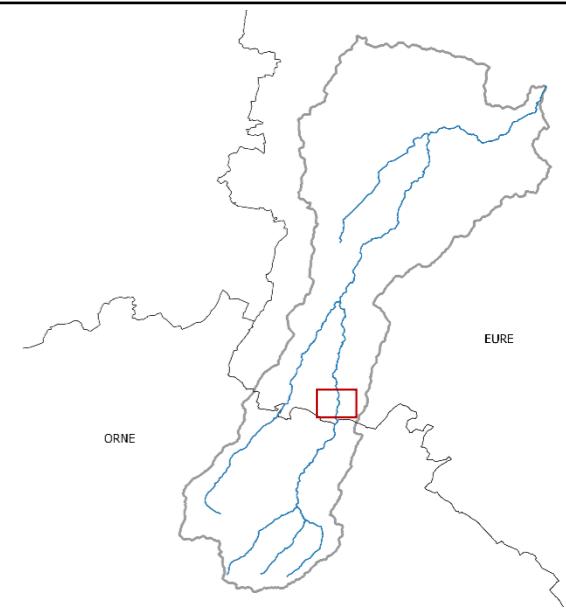
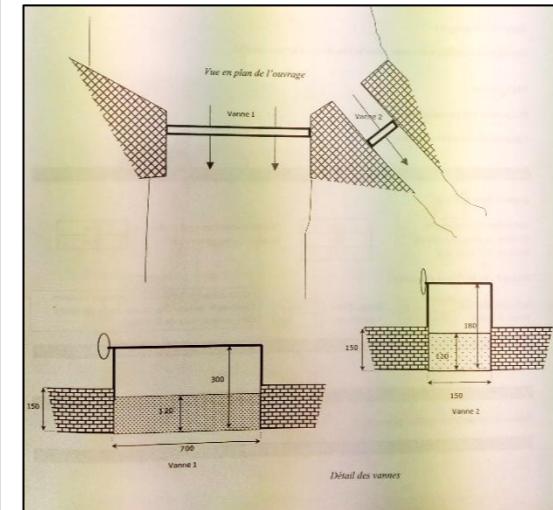
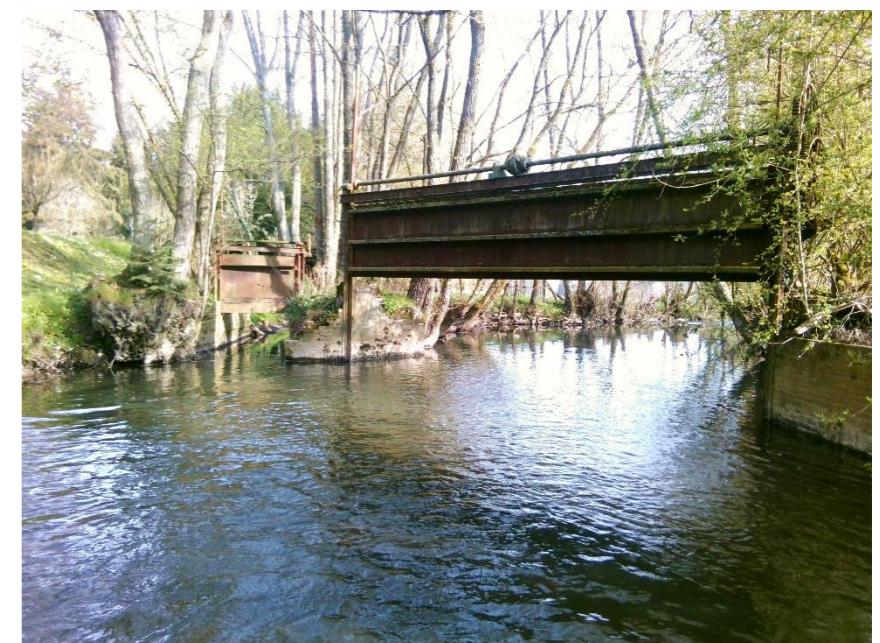
<b>Nature</b>	ROE36516 : vannage ROE36514 : vannage
<b>État</b>	Dégradés
<b>Usage actuel</b>	Aucun
<b>Contexte réglementaire</b>	Liste 1 au titre du L.214-17 du Code de l'Environnement
<b>Franchissabilité piscicole</b>	Franchissables
<b>Transit sédimentaire</b>	Transparent
<b>Hauteur de chute (m)</b>	ROE36514 : 0,10
<b>Largeur totale (m)</b>	
<b>Équipement</b>	Aucun
<b>ICE</b>	Non
<b>Archive (N°, date des documents les plus anciens)</b>	Non
<b>Priorité</b>	Faible
<b>Remarque(s)</b>	Entièrement ouverts

Non prioritaire car continuité écologique possible lorsque les vannes sont ouvertes.

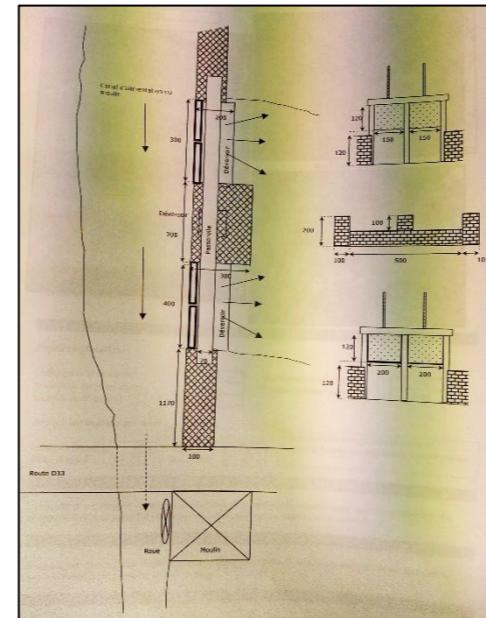
<b>Nature</b>	ROE36507 : chute du moulin ROE36510 : vannage, déversoir Ouvrages non référencés : brèches partiellement fermées avec des matériaux de récupération (n°110 et 111), buse (n° 112), ancienne vanne (n°113)
<b>État</b>	ROE36507 : dégradé ROE36510 : dégradé Ouvrages non référencés : en ruines (sauf n°112)
<b>Usage actuel</b>	ROE36510 : répartiteur
<b>Contexte réglementaire</b>	Liste 1 au titre du L.214-17 du Code de l'Environnement
<b>Franchissabilité piscicole</b>	Non franchissables (sauf n°112)
<b>Transit sédimentaire</b>	Impossible
<b>Hauteur de chute (m)</b>	ROE36507 : 0,40 ROE36510 : 1,09
<b>Largeur totale (m)</b>	ROE36510 : 14,00
<b>Équipement</b>	Bras de contournement au niveau de l'ouvrage n°112
<b>ICE</b>	ROE36510
<b>Archive (N°, date des documents les plus anciens)</b>	Oui (Ch58, 1845)
<b>Priorité</b>	Forte
<b>Remarque(s)</b>	ROE36507, ROE36510 : Ouvrage complexe constitué de 2 vannages et d'un déversoir. Ancienne roue inutilisée.

A minima, ouvrir les vannes du ROE36510, car leur fermeture peut provoquer des inondations en amont l'hiver.

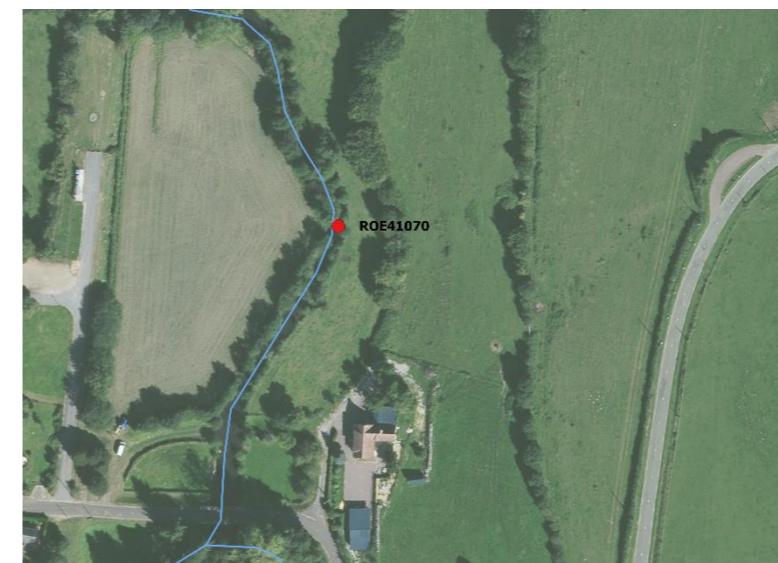
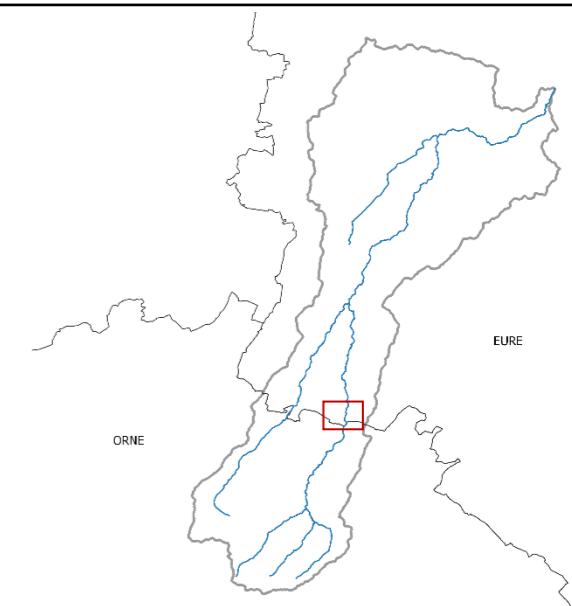
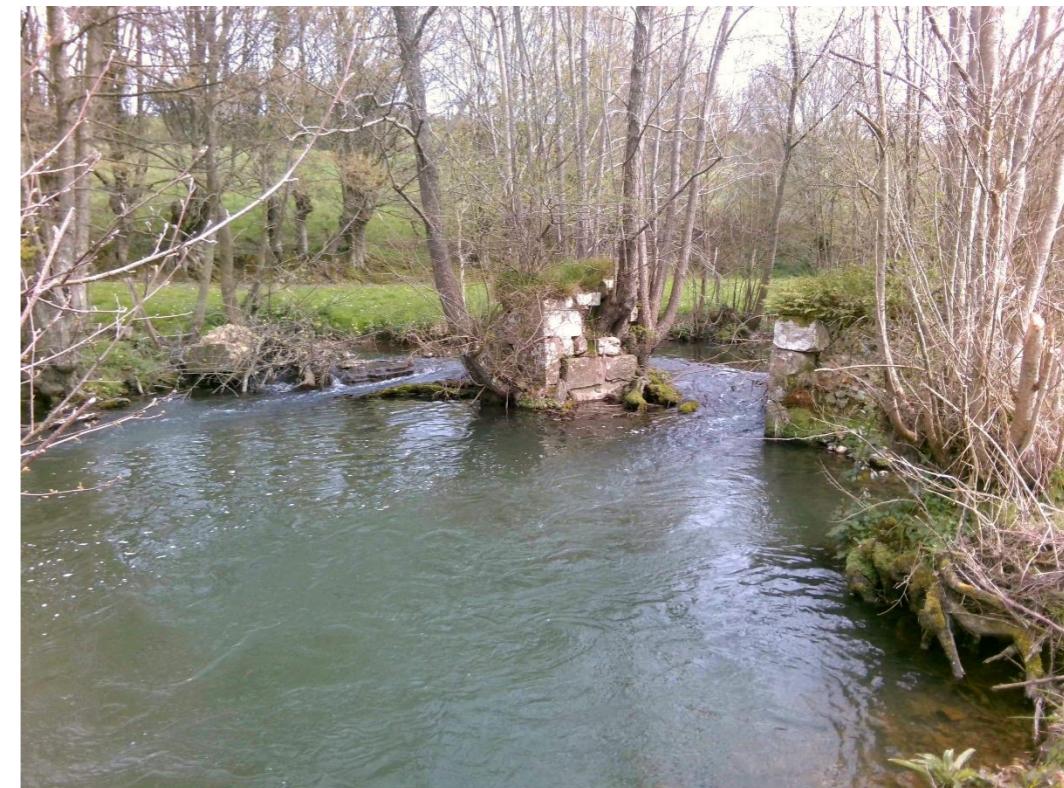
<b>Nature</b>	Ancien ouvrage
<b>État</b>	En ruines
<b>Usage actuel</b>	Aucun
<b>Contexte réglementaire</b>	Liste 1 au titre du L.214-17 du Code de l'Environnement
<b>Franchissabilité piscicole</b>	Franchissable
<b>Transit sédimentaire</b>	Transparent
<b>Hauteur de chute (m)</b>	0,10
<b>Largeur totale (m)</b>	
<b>Équipement</b>	Aucun
<b>ICE</b>	Non
<b>Archive (N°, date des documents les plus anciens)</b>	Non
<b>Priorité</b>	Moyenne
<b>Remarque(s)</b>	Reste les fondations et le radier. Ruines provenant visiblement d'un ancien pont/ouvrage de franchissement.

Il est préconisé d'effacer les restes de l'ouvrage.

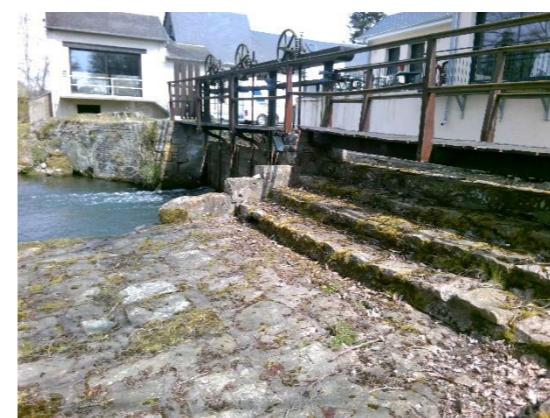
<b>Nature</b>	ROE36505 : vannage ROE36502 : vannage, déversoir Ouvrages non-référencés 114, 115 : seuils	ROE36501 : vannage, déversoir ROE36498 : déversoir
<b>État</b>	Dégradés	
<b>Usage actuel</b>	Agrément (ROE36501), répartiteurs	
<b>Contexte réglementaire</b>	Liste 1 au titre du L.214-17 du Code de l'Environnement	
<b>Franchissabilité piscicole</b>	Non franchissables	
<b>Transit sédimentaire</b>	Impossible	
<b>Hauteur de chute (m)</b>	ROE36505 : 0,54 ROE36502 : 0,70	ROE36501 : 0,70 ROE36498 : 0,53
<b>Largeur totale (m)</b>	ROE36505 : 2,90 ROE36502 : 12,00 ROE36498 : 8,50	
<b>Équipement</b>	Aucun	
<b>ICE</b>	Oui (ROE36505, ROE36502, ROE36498)	
<b>Archive (N°, date des documents les plus anciens)</b>	Oui (Ch59, 1845)	
<b>Priorité</b>	Forte	
<b>Remarque(s)</b>	ROE36501 : ouvrage patrimonial

Projet de restauration de la continuité écologique à envisager à l'échelle du site.

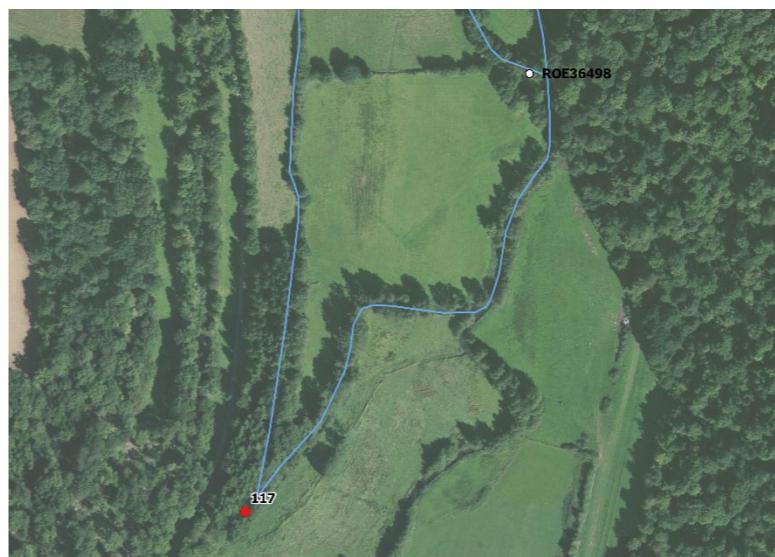
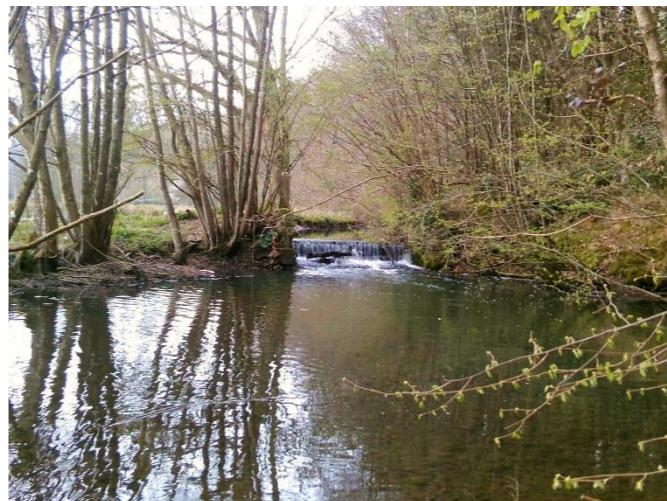
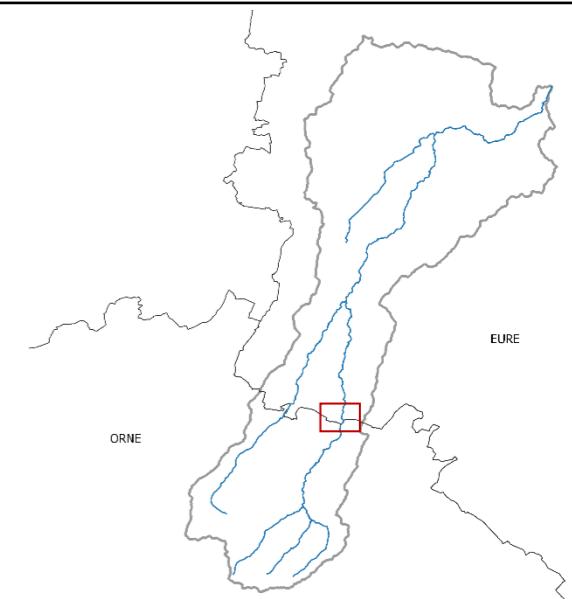
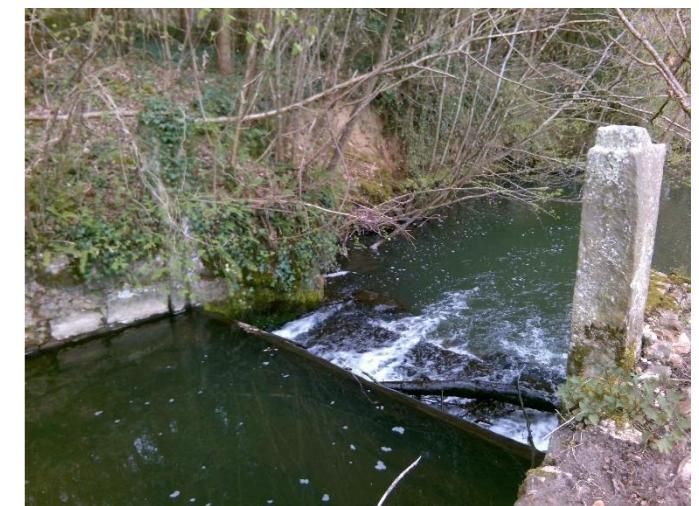
Nature	Batardeau / seuil
État	Dégradé
Usage actuel	Régulateur, permet de maintenir un certain niveau d'eau l'été pour usage agricole.
Contexte réglementaire	Liste 1 au titre du L.214-17 du Code de l'Environnement
Franchissabilité piscicole	Non franchissable
Transit sédimentaire	Limité
Hauteur de chute (m)	0,80
Largeur totale (m)	2,5
Équipement	Aucun
Priorité	Forte
Remarque(s)	Ancien vannage

### Préconisations de gestion / perspectives :

L'ouvrage constitue un obstacle à la continuité écologique. Il est préconisé d'étudier son effacement.

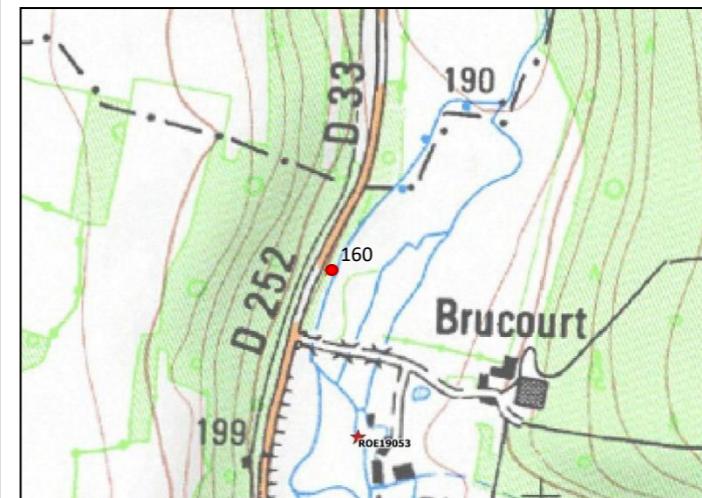
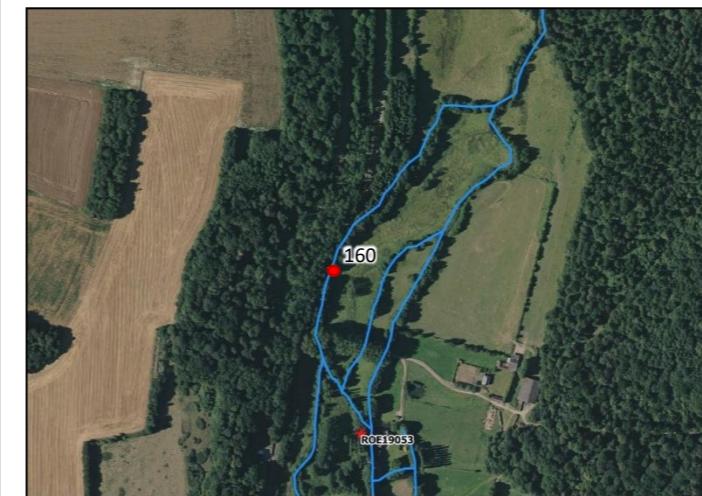
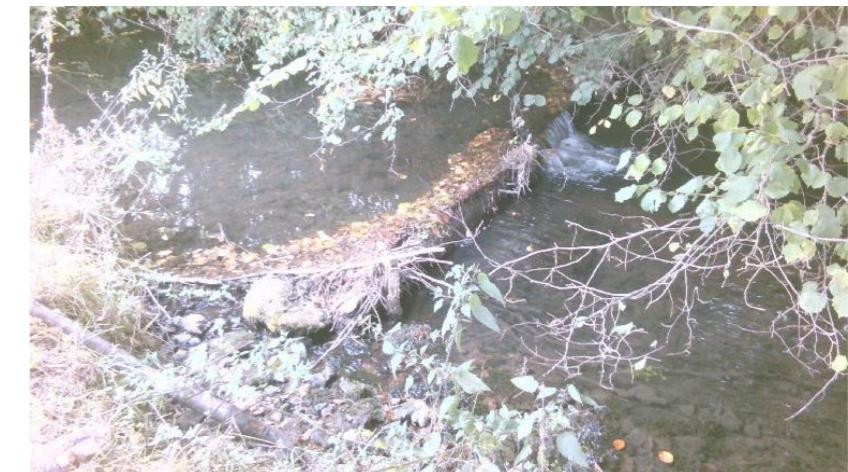
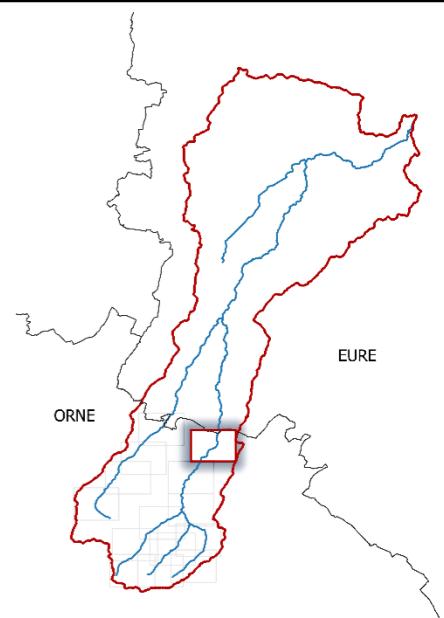
## Ouvrage non référencé 160

Nature	Seuil en tronc d'arbre
État	Bon
Usage actuel	Agricole
Contexte réglementaire	Liste 1 au titre du L.214-17 du Code de l'Environnement
Franchissabilité piscicole	Partielle
Transit sédimentaire	Limité
Hauteur de chute (m)	0,5
Largeur totale (m)	5
Équipement	Aucun
Priorité	Faible
Remarque(s)

Suppression
