**PLAN PLURIANNUEL DE RESTAURATION ET D'ENTRETIEN  
DE LA CHARENTONNE, SES AFFLUENTS ET DES ZONES  
HUMIDES DU BASSIN VERSANT DE LA CHARENTONNE**

**PHASE 1**

*Recueil des sites  
hydrauliques*

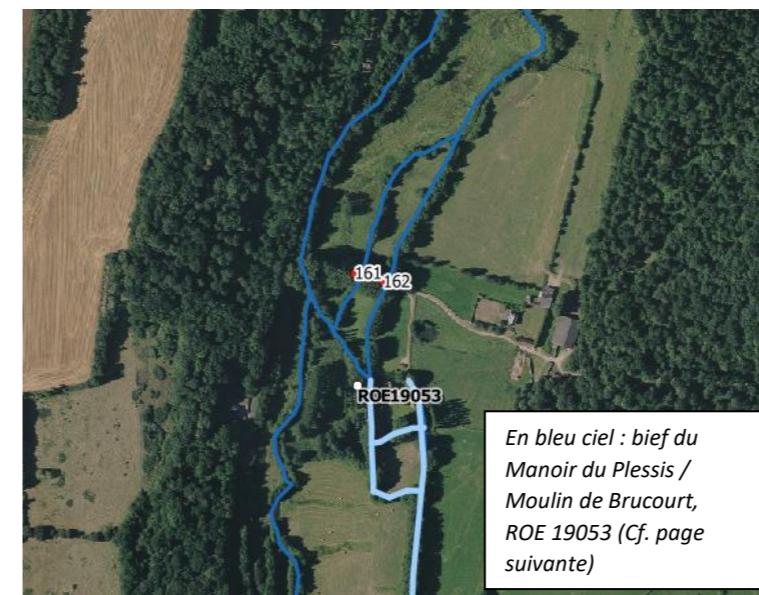
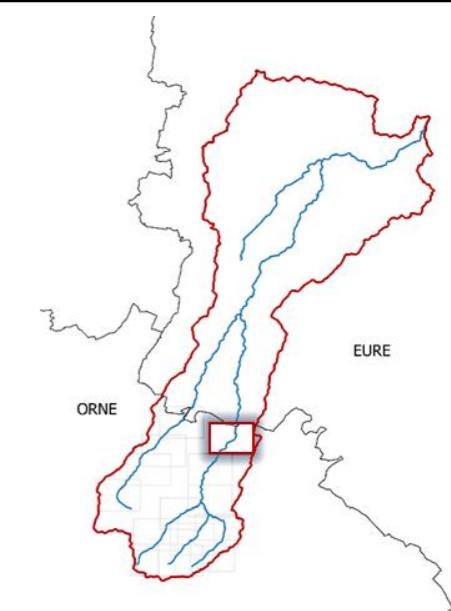
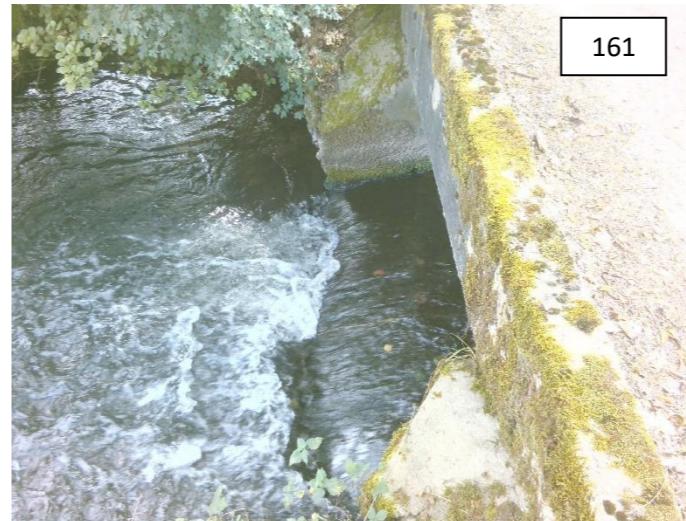
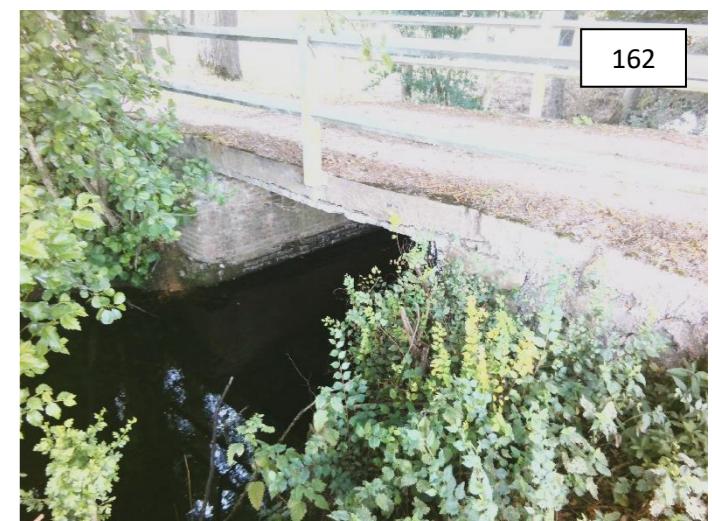
Nature	Deux ouvrages de franchissement (ponts cadre) présentant chacun une petite chute et un radier, sur les deux bras en fond de vallée en aval du Manoir du Plessis / Moulin de Brucourt
État	Bon
Usage actuel	Franchissement
Contexte réglementaire	Liste 1 au titre du L.214-17 du Code de l'Environnement
Franchissabilité piscicole	Partielle
Transit sédimentaire	161 : Transparent 162 : Limité
Hauteur de chute (m)	161 : 0,2 162 : < 0,2
Largeur totale (m)	
Équipement	Aucun
Priorité	Faible
Remarque(s)

Conserver en l'état

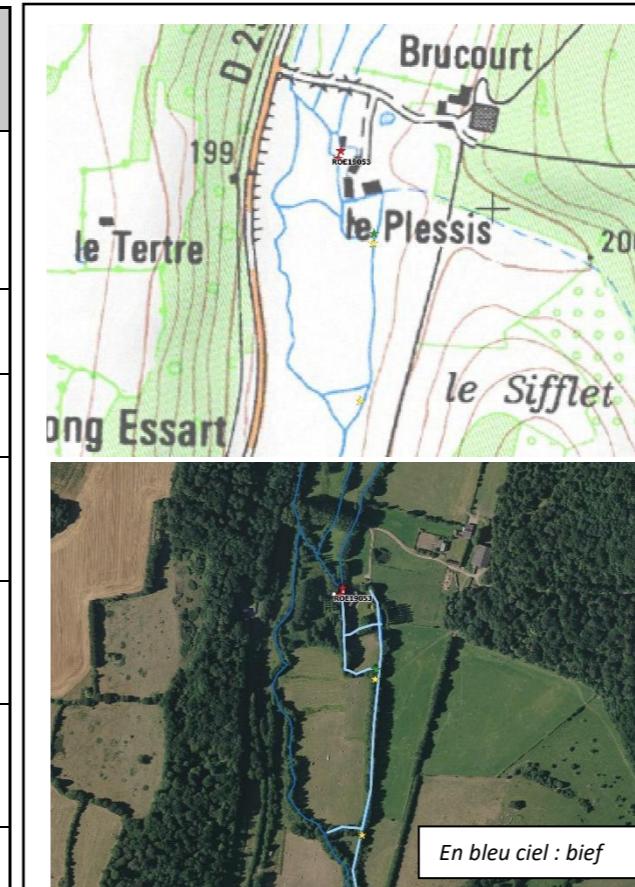
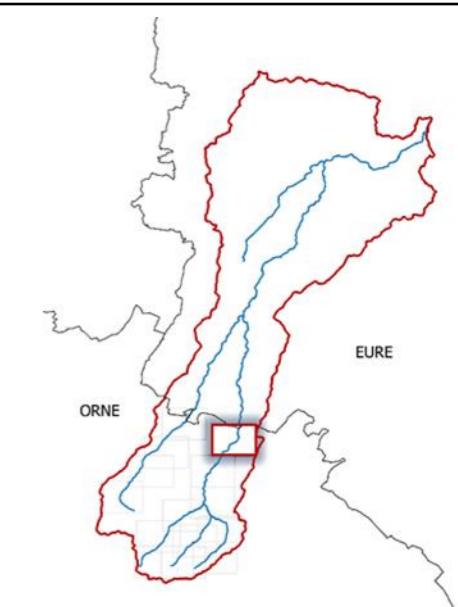
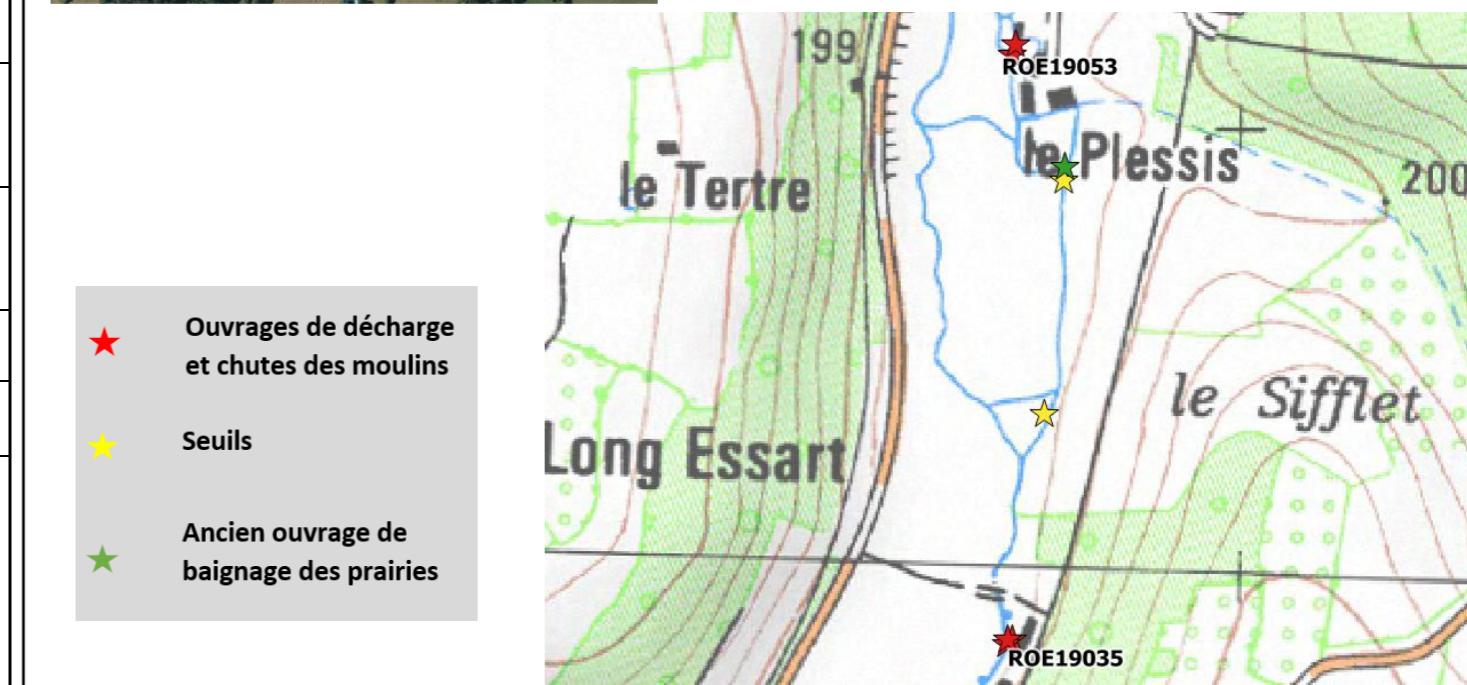
Nature	Manoir du Plessis / Moulin de Brucourt : Deux seuils Ouvrage de décharge Chute du moulin	Ancien ouvrage de baignage des prairies : Barrage et vanne levante ouverte
État	Dégradé	Dégradé
Usage actuel	Seuils : Agricole Moulin : Agrément, patrimoine	Aucun
Contexte réglementaire	Liste 1 au titre du L.214-17 du Code de l'Environnement	
Franchissabilité piscicole	Seuils : Partielle Ouvrage de décharge et chute : Non franchissables Continuité possible sur le bras en fond de vallée	Franchissable
Transit sédimentaire	Seuils : Limité Ouvrage de décharge et chute : Impossible Continuité possible sur le bras en fond de vallée	Impossible
Hauteur de chute (m)	Deux seuils : < 0,20 Ouvrage de décharge et chute : > 1	0
Largeur totale (m)	Deux seuils : 4 Ouvrage de décharge : 6 Chute du moulin : 1	4
Équipement	Aucun Continuité possible sur le bras en fond de vallée	Vanne levante
ICE	ROE19053 ?	ROE19053 ?
Priorité	Faible	Faible

Remarque(s)	L'alimentation en eau du site de Manoir du Plessis / Moulin de Brucourt dépend du bras perché en rive droite en sortie du site de La Clouterie / Moulin du Sifflet (ROE19035) en amont (fiche suivante). Ainsi, ces deux sites doivent être considérés comme formant un unique complexe hydraulique.	Le code ROE associé (ROE19053) est localisé sur l'ouvrage de décharge du Moulin de Brucourt, une confusion existe donc entre les deux ouvrages dans le ROE, qui sont pourtant indépendants.

Le site de Manoir du Plessis / Moulin de Brucourt représente un patrimoine important. Le site ne constitue pas un obstacle à la continuité écologique en tant que tel, car le bras en fond de vallée n'est pas entravé jusqu'à l'ouvrage de La Clouterie / moulin du Sifflet (ROE19035) en amont (fiche suivante). Néanmoins, le site serait impacté par une remise totale en fond de vallée au droit de l'ouvrage de La Clouterie / moulin de Sifflet, qui lui est totalement infranchissable pour les espèces piscicoles. Ces deux sites doivent être étudiés conjointement.

L'ancien ouvrage de baignage des prairies, situé sur le bras perché menant au Manoir du Plessis / Moulin de Brucourt représente un obstacle au transit sédimentaire sur ce bras. N'étant plus utilisé, il peut être effacé.

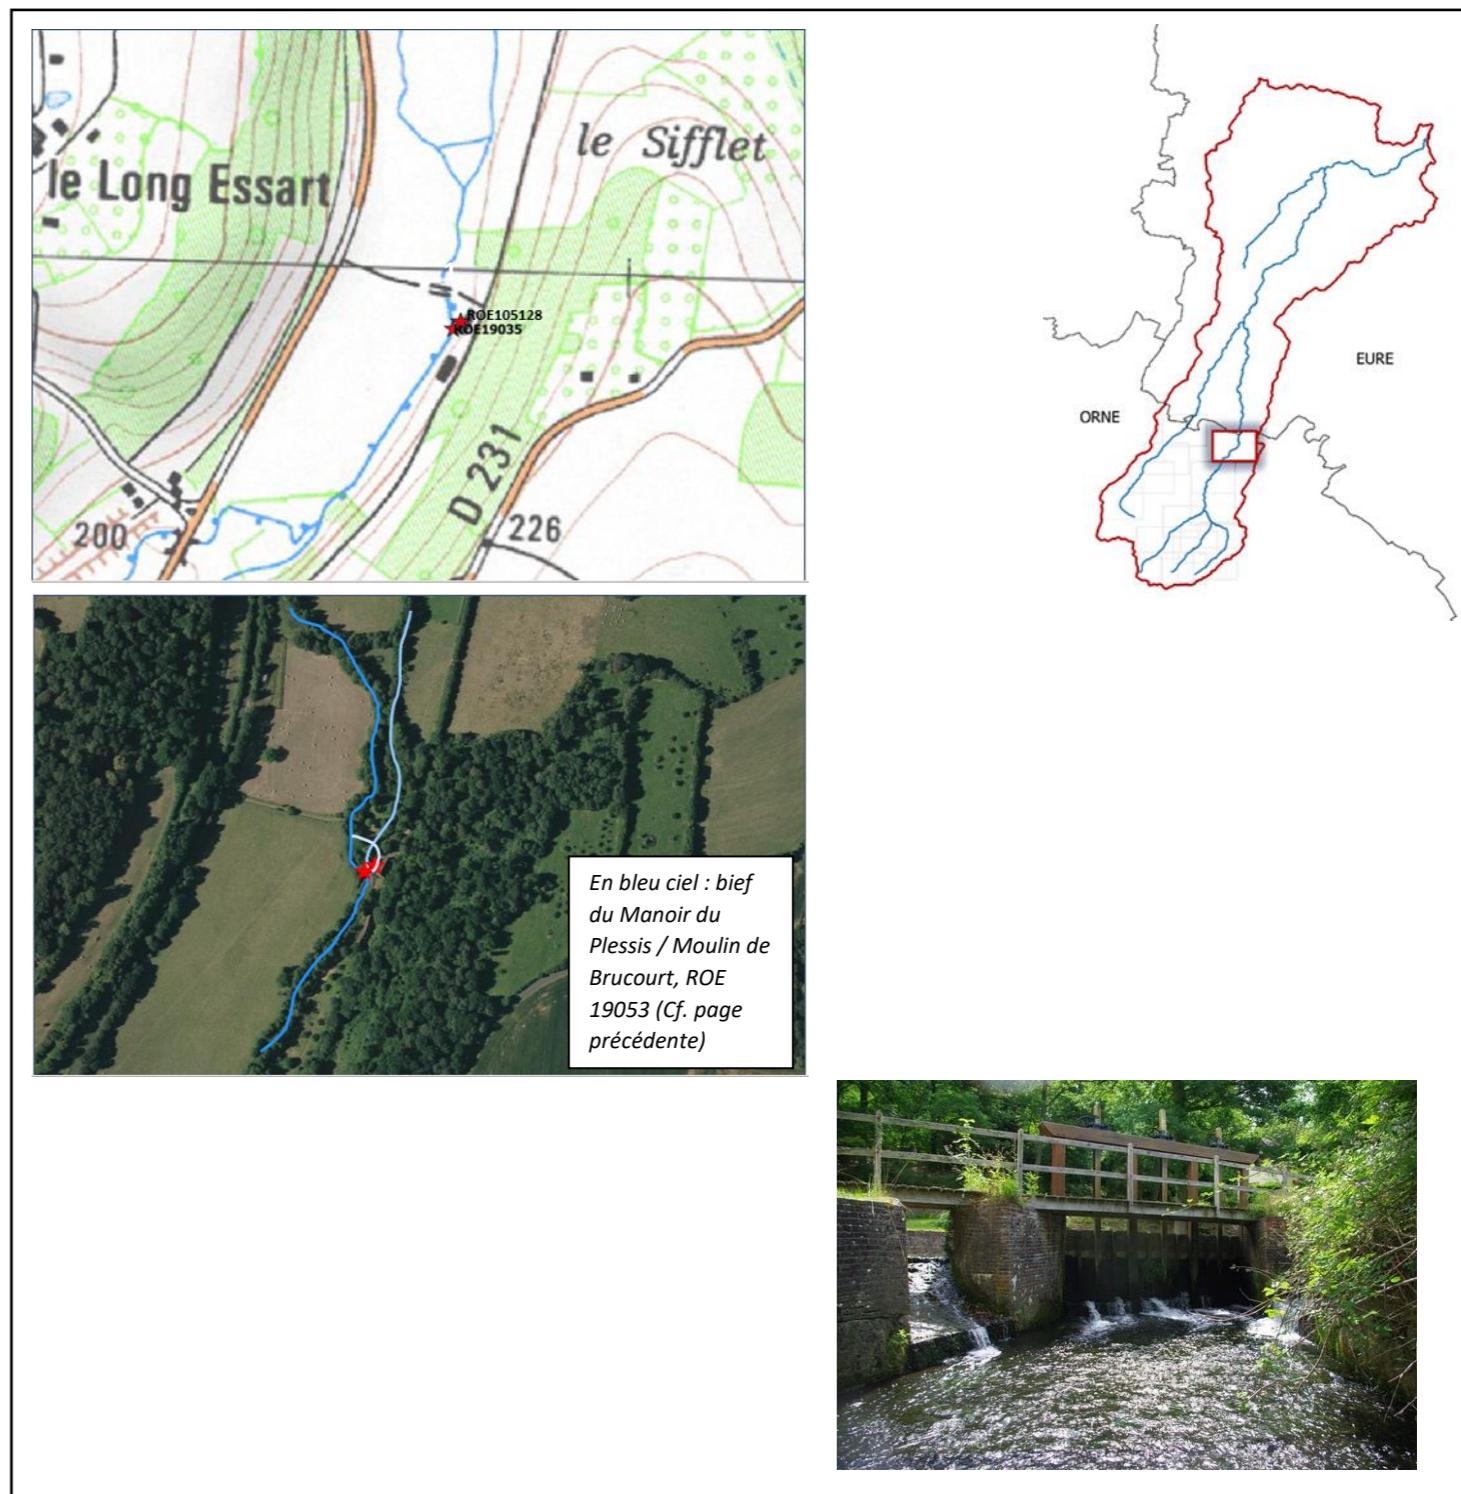
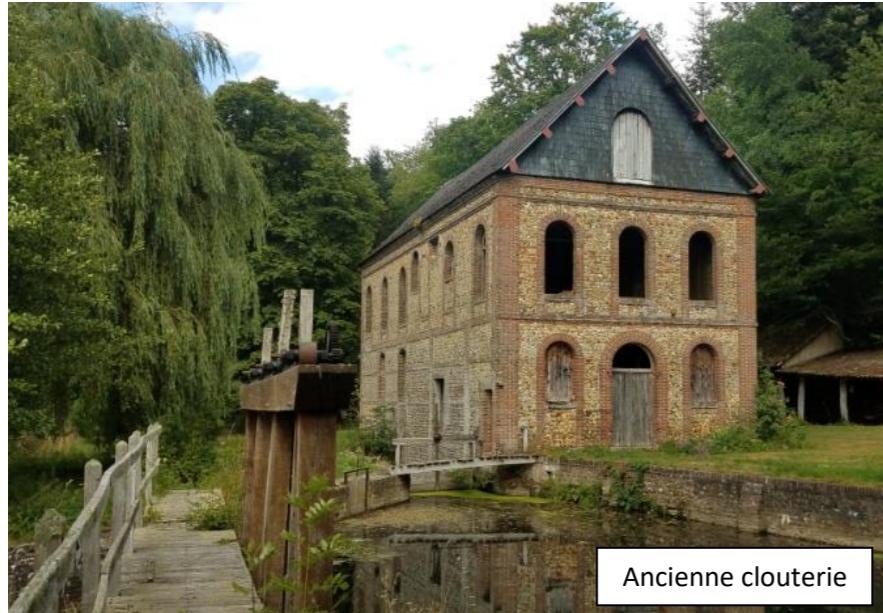
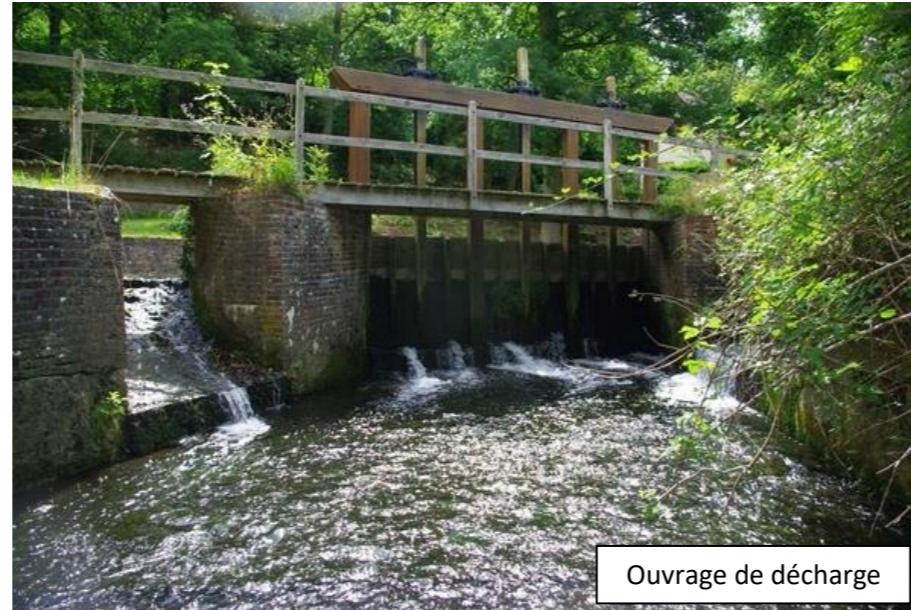
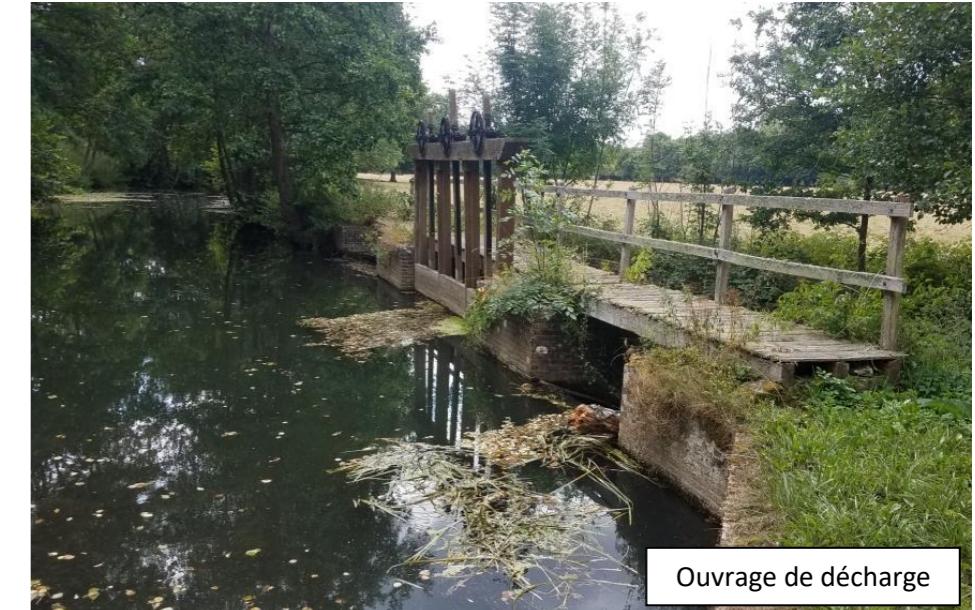
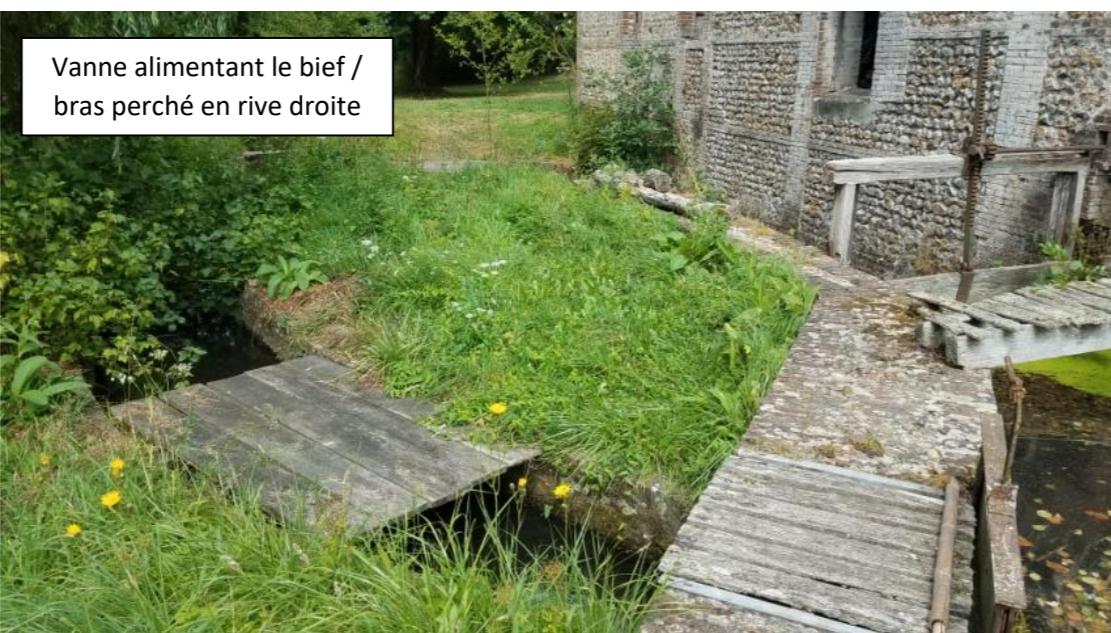
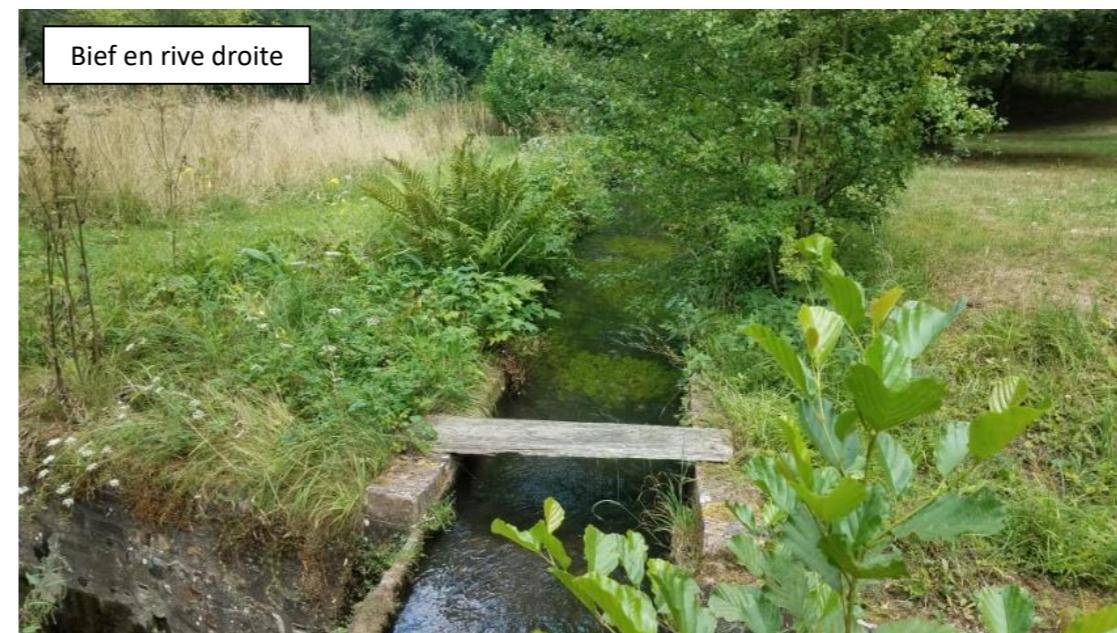
<b>CARACTÉRISTIQUES</b>	
Nature	ROE19035 : Décharge (vanne bois + 2 glissières béton) ROE105128 : Chute Autre ouvrage : vanne du bief
État	Bon
Usage actuel	Agrément
Contexte réglementaire	Liste 1 au titre du L.214-17 du Code de l'Environnement
Franchissabilité piscicole	Non franchissable
Transit sédimentaire	Impossible
Hauteur de chute (m)	ROE19035 et ROE105128 : 1,28 Vanne du bief : 0,1
Largeur totale (m)	ROE19035 : ROE105128 : 1,5 Vanne du bief : 1
Équipement	Aucun
ICE	ROE19035
Priorité	Forte
Remarque(s)	Le site est composé d'un ouvrage de décharge comprenant deux glissières en béton et une vanne en bois. Les eaux rejetées se jettent dans le bras de fond de vallée. La chute du moulin est présente en rive droite et rejette également les eaux vers le bras en fond de vallée. Un troisième ouvrage situé entre la décharge et la chute, composé d'une vanne en bois, alimente un bras perché s'écoulant en rive droite. Ce bras perché permet l'alimentation en eau du site du Manoir du Plessis / Moulin de Brucourt (ROE19053, fiche précédente). Ainsi, ces deux sites doivent être considérés comme formant un unique complexe hydraulique. Aucuns des trois ouvrages n'est franchissables pour les espèces cibles. Le bief est fortement colmaté. Le lit majeur est composé de prairies et de jardins privés.

Le site et sa qualité de conservation représentent un patrimoine important. Néanmoins, le site est totalement infranchissable pour les espèces piscicoles. Le scénario de remise en fond de vallée serait le plus ambitieux écologiquement, mais l'impact de ce scénario sur le Manoir du Plessis / Moulin de Brucourt doit être pris en compte, puisque son alimentation dépend du bras perché en rive droite en sortie du site de La Clouterie / Moulin du Sifflet. Ainsi, des scénarios alternatifs peuvent être étudiés, tels que la création d'une rivière de contournement, la création d'une passe naturelle ou d'une passe à bassins successifs sur l'une des glissières présente autour de l'ouvrage de décharge.

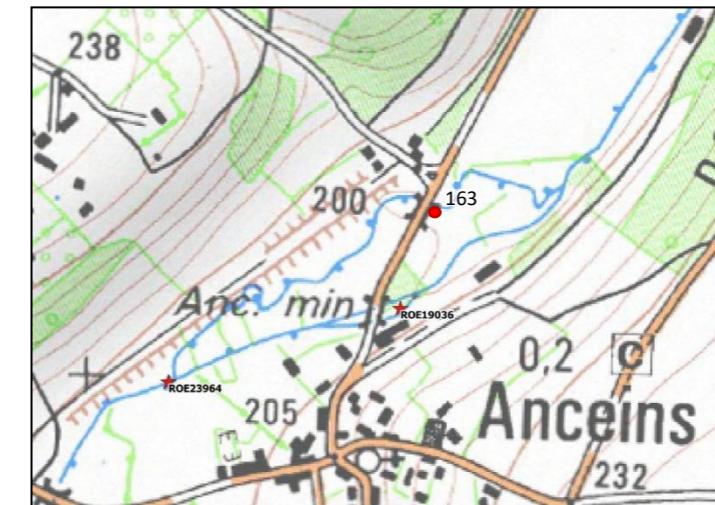
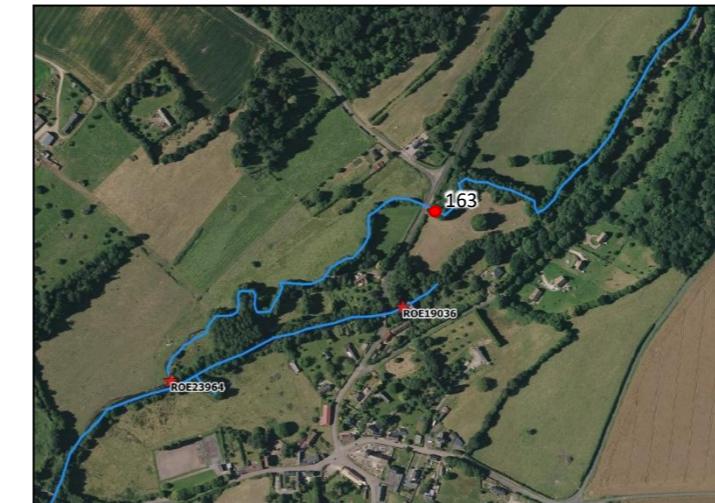
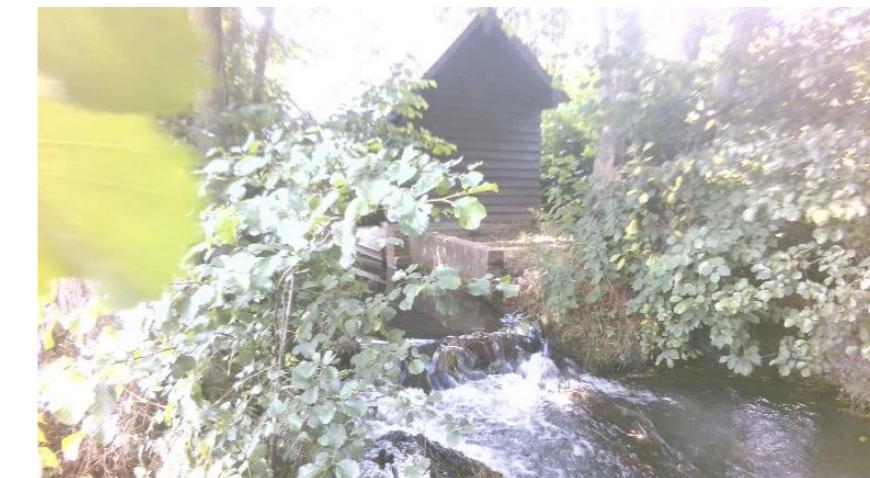
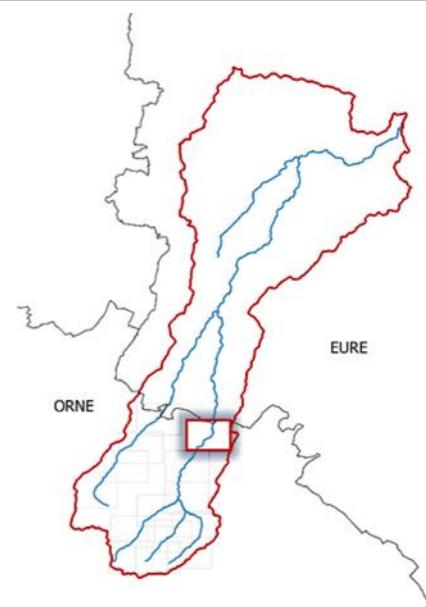
## Ouvrage non référencé 163 (lavoir d'Anceins)

Nature	Radier et seuil du lavoir d'Anceins
État	Bon
Usage actuel	Patrimoine culturel
Contexte réglementaire	Liste 1 au titre du L.214-17 du Code de l'Environnement
Franchissabilité piscicole	Partielle
Transit sédimentaire	Transparent
Hauteur de chute (m)	0,5
Largeur totale (m)	3
Équipement	Aucun
Priorité	Moyenne
Remarque(s)

Création d'une échancrure dans le seuil et le radier du lavoir d'Anceins

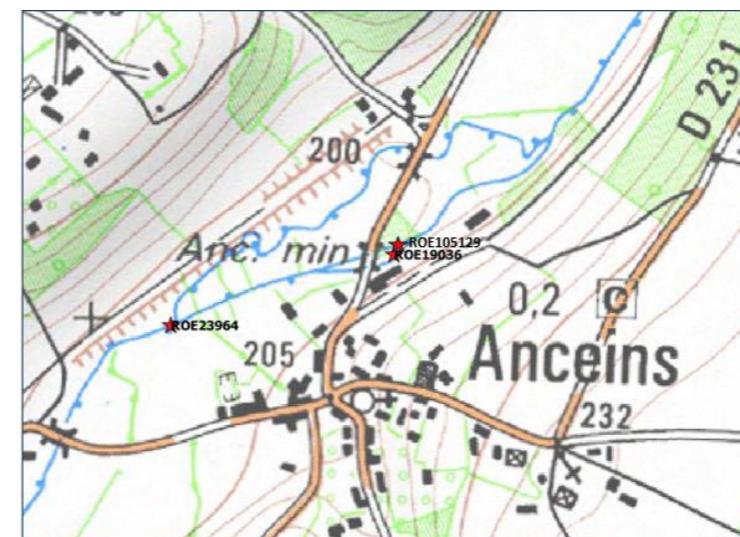
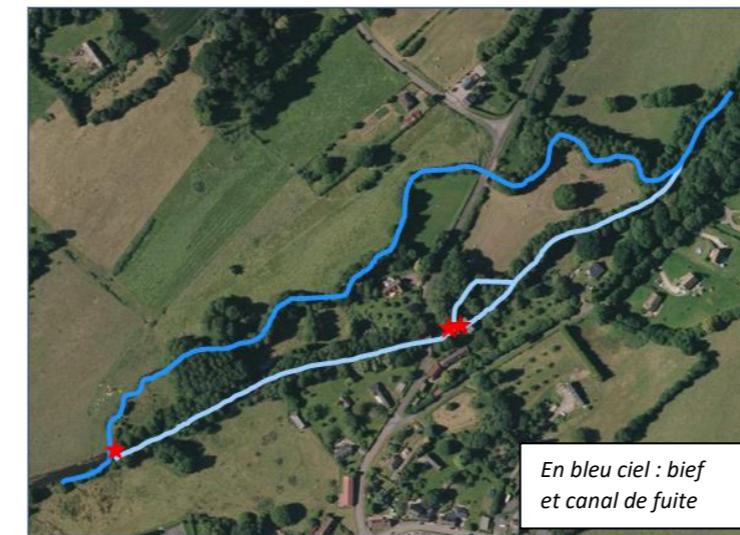
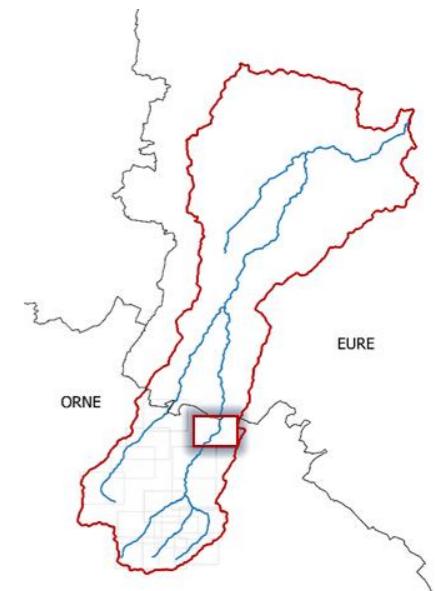
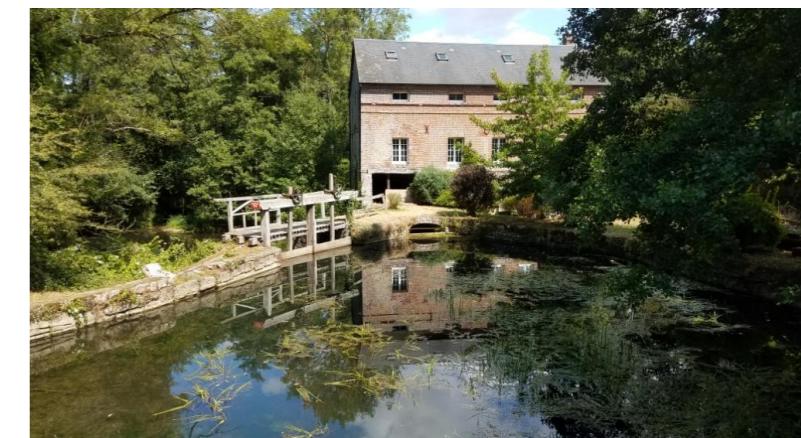
Nature	ROE23964 : Seuil de dérivation (2) (radiers bétons) ROE19036 : Décharge (radier béton, vannes bois) ROE10519 : Chute (vannes bois)
État	ROE23964 : Ruiné ROE19036 : Moyen / Vannes fermées ROE10519 : Moyen / Vannes fermées
Usage actuel	Agrément
Contexte réglementaire	Liste 1 au titre du L.214-17 du Code de l'Environnement
Franchissabilité piscicole	ROE23964 : Partiellement franchissable ROE19036 et ROE10519 : Non franchissable
Transit sédimentaire	Impossible
Hauteur de chute (m)	ROE23964 : 0,59 ROE19036 : 2,23 ROE10519 : 2,23
Largeur totale (m)	ROE23964 : 1,5 ROE19036 : 3 ROE10519 : 1,1
Équipement	Aucun
ICE	ROE319036, ROE23964, ROE105129
Priorité	Forte
Remarque(s)	Le bief est fortement colmaté. Le seuil de dérivation, 300ml en amont du moulin, est délabré. Une brèche dans la berge forme un second seuil, 15ml en aval. Ces deux seuils alimentent le bras en fond de vallée par 1/3 des eaux environ. Une fosse de 20m de diamètre est présente en aval de l'ouvrage de décharge. Le bief rejoint le cours d'eau en fond de vallée 250 ml en aval. Un pont routier (RD252) est présent 50ml en amont de l'ouvrage du moulin et constitue un point accidentogène pour la Loutre d'Europe. Le lit majeur est composé de prairies et de jardins privés. Une maison habitée est présente entre l'ouvrage du moulin et le bras de fond de vallée.

Le moulin et l'ouvrage forment un ensemble patrimonial important. Le pont en amont rend une intervention lourde difficile.

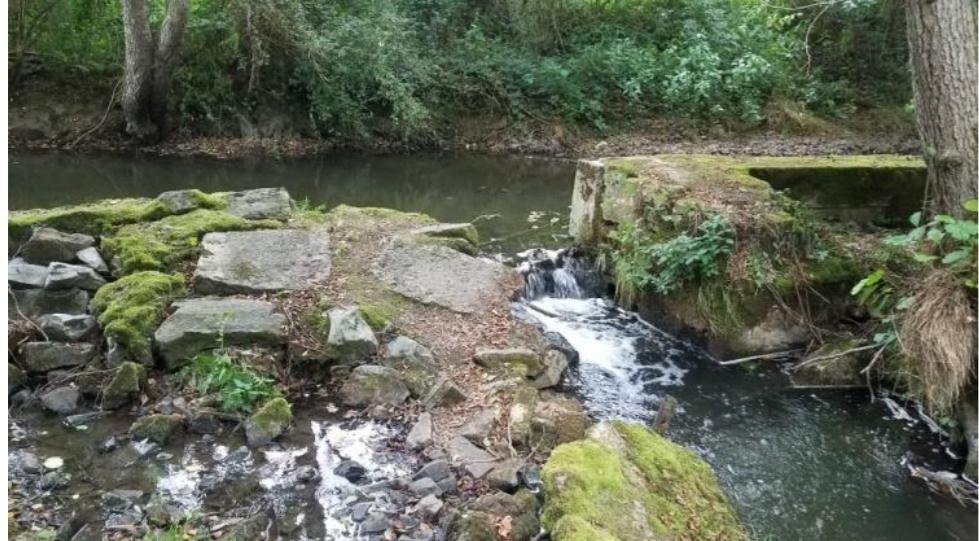
Seuil de dérivation

Le complexe hydraulique étant tombé en désuétude, il serait envisageable de procéder au dérasement de l'ouvrage de dérivation. L'alimentation en eau des prairies humides s'en trouverait modifiée car l'eau ne circulerait plus dans le bief. Le seuil sur le bras en fond de vallée pourrait également être supprimé.

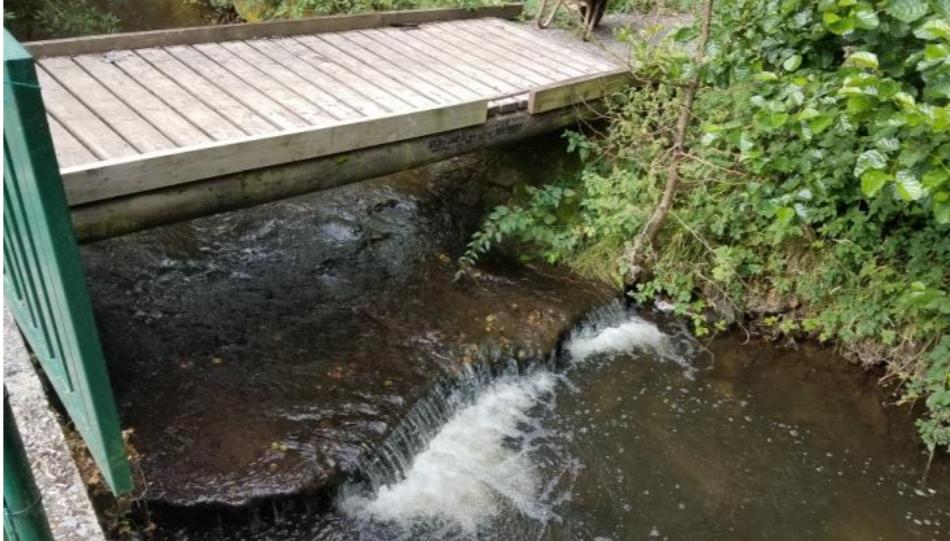
Seuil sur le bras en fond de vallée  
(ouvrage non référencé 164)

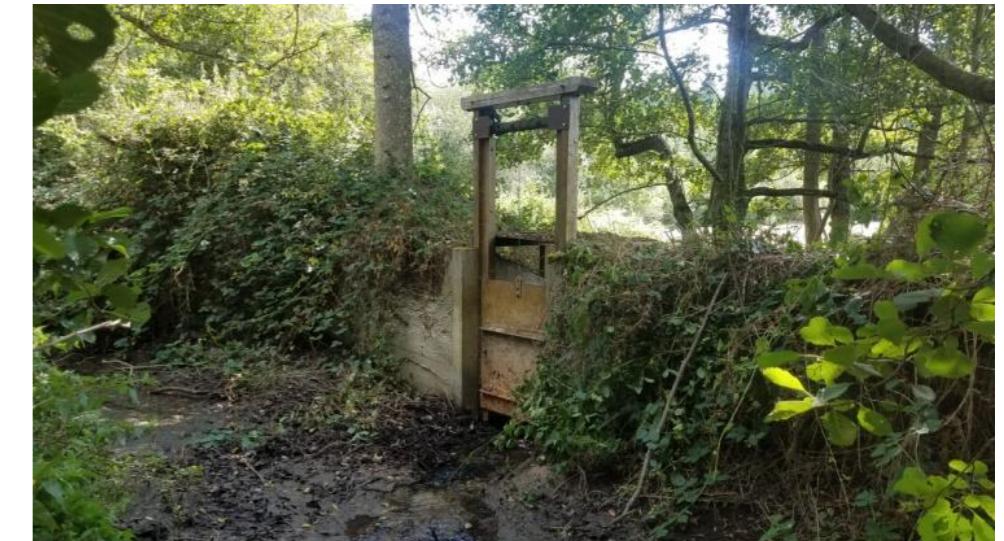
Vanne de décharge sur le bief

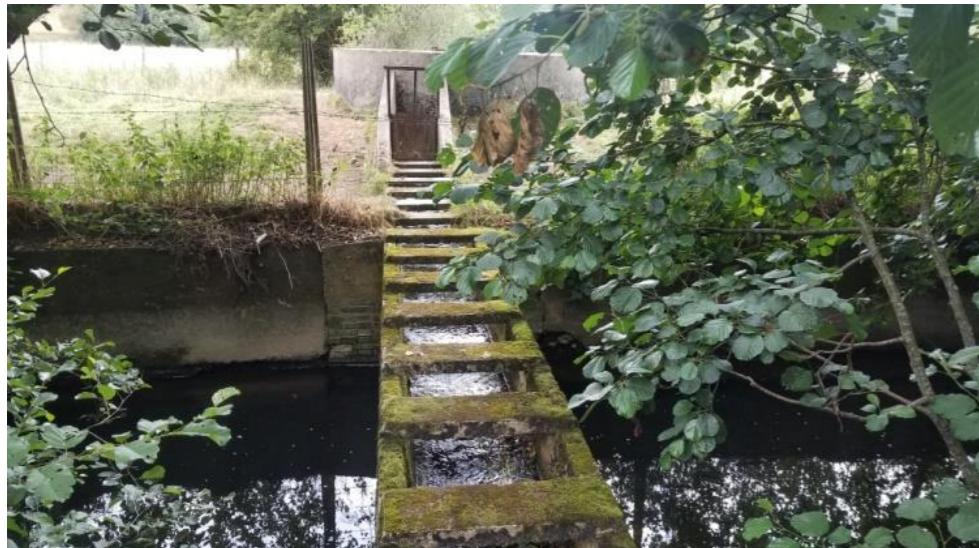
Captage et aqueduc

Il convient également de vérifier la régularité du captage alimentant les étangs de la Siffletière.

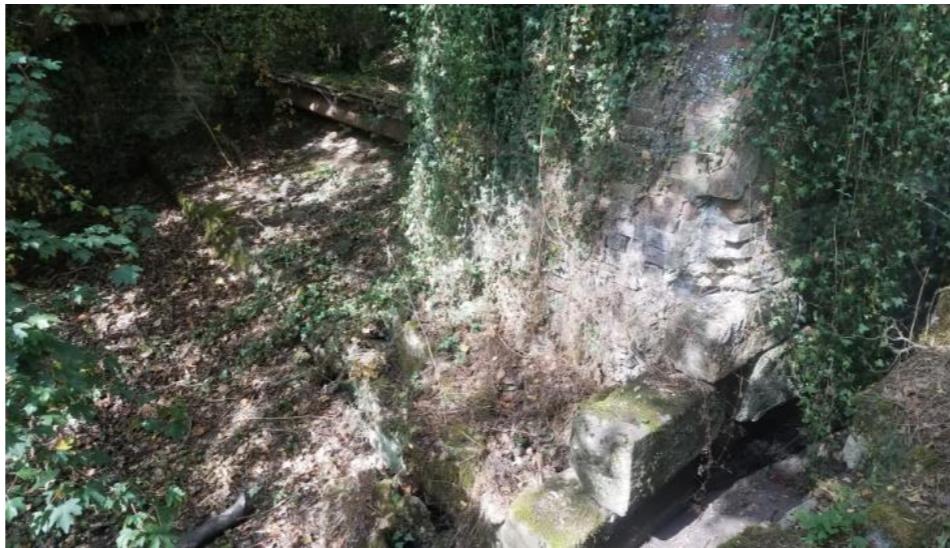
Clapet et vanne ouvrière

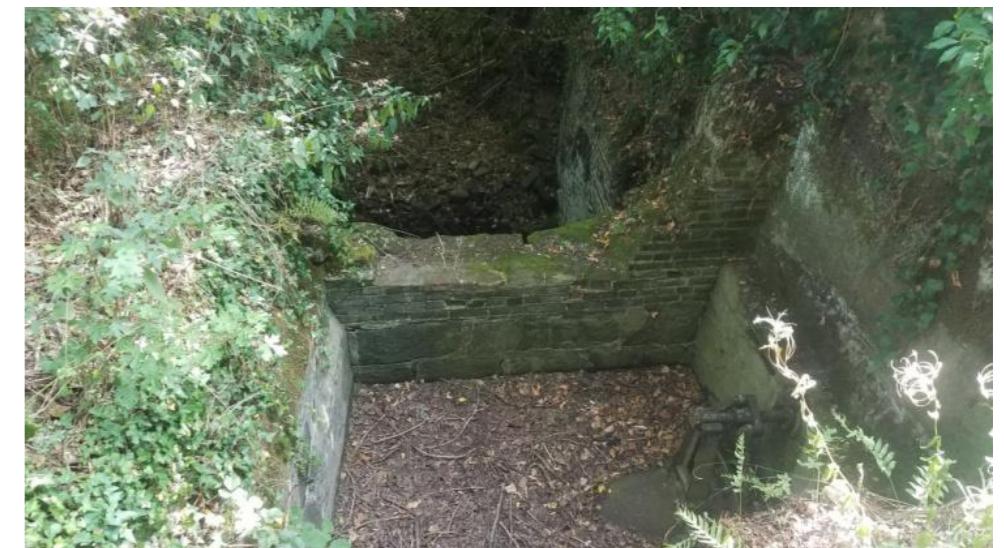
Seuil de La Mécanique

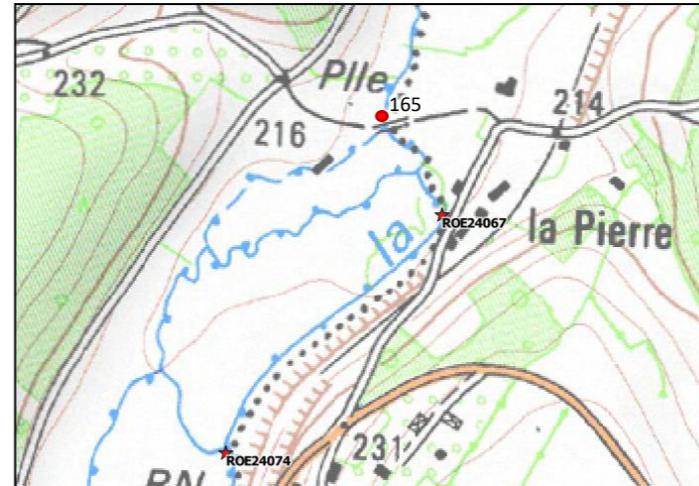
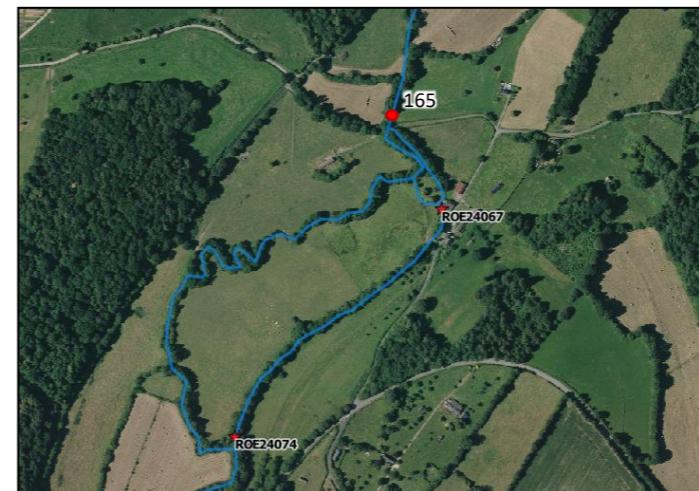
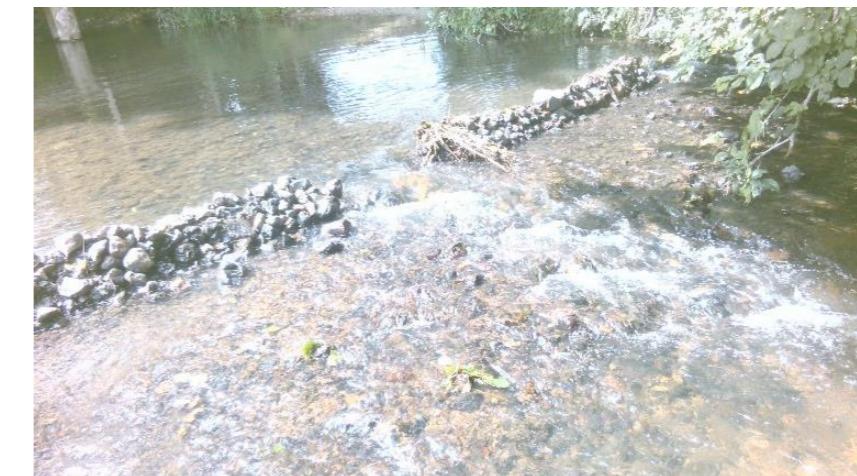
Nature	Seuil rustique en pierres
État	Bon
Usage actuel	
Contexte réglementaire	Liste 1 au titre du L.214-17 du Code de l'Environnement
Franchissabilité piscicole	Partiel
Transit sédimentaire	Limité
Hauteur de chute (m)	< 0,20
Largeur totale (m)	7
Équipement	Aucun
Priorité	Faible
Remarque(s)

Suppression d'un seuil en cailloux en aval du passage à gué de La Pierre

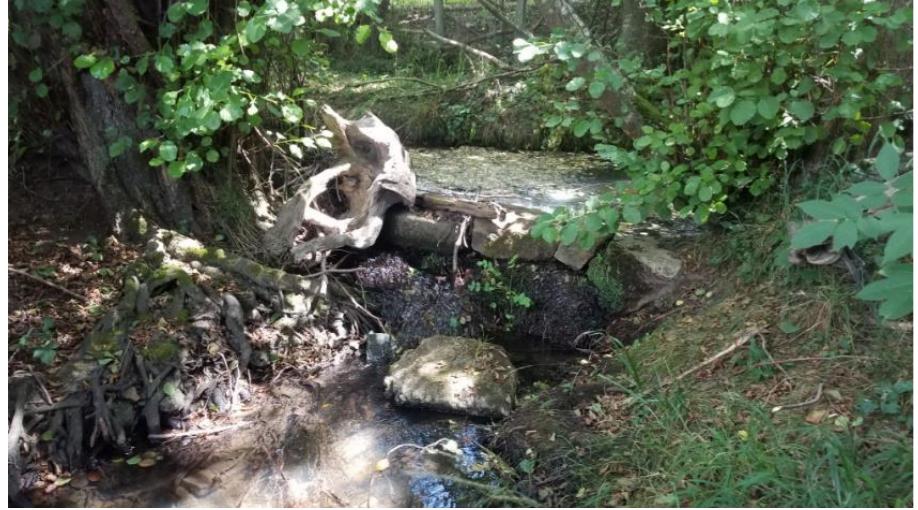
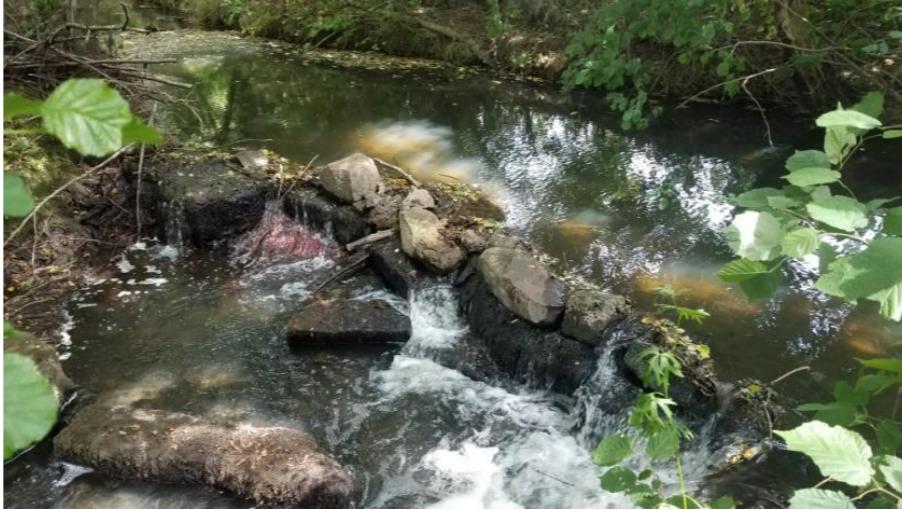
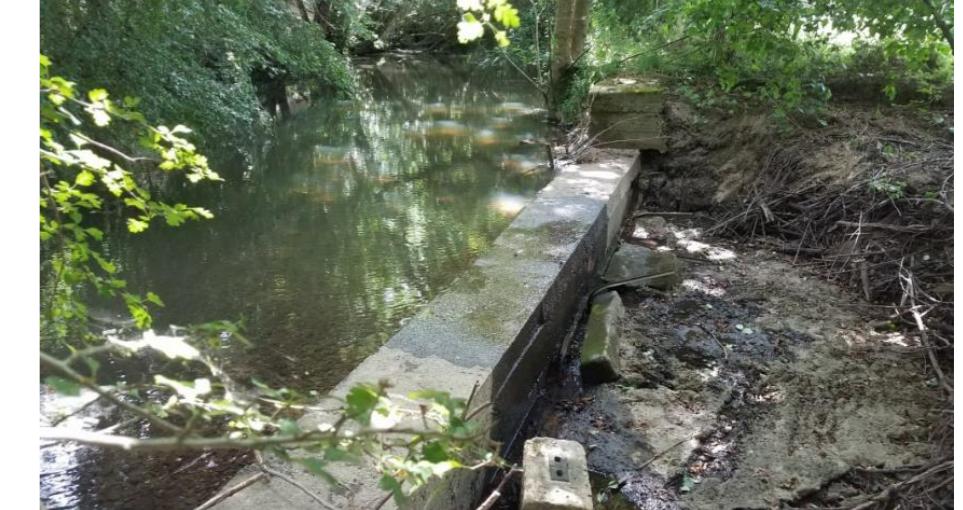
Les trois seuils de dérivation

La faible hauteur de chute des ouvrages de dérivation pourrait permettre d'aménager un ouvrage répartiteur au niveau des seuils en amont du bief. Celui-ci serait composé d'une rampe en enrochement noyé avec une répartition 70/30 en faveur du bras de fond de vallée. Le bief et le bras de fond de vallée ont un gabarit suffisant. La prairie devra être équipée de clôture et d'abreuvoir. Ce scénario permet de conserver le patrimoine du site.

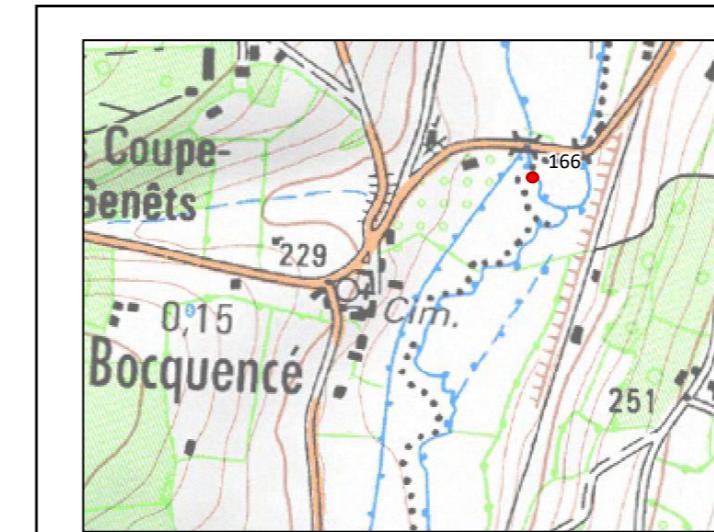
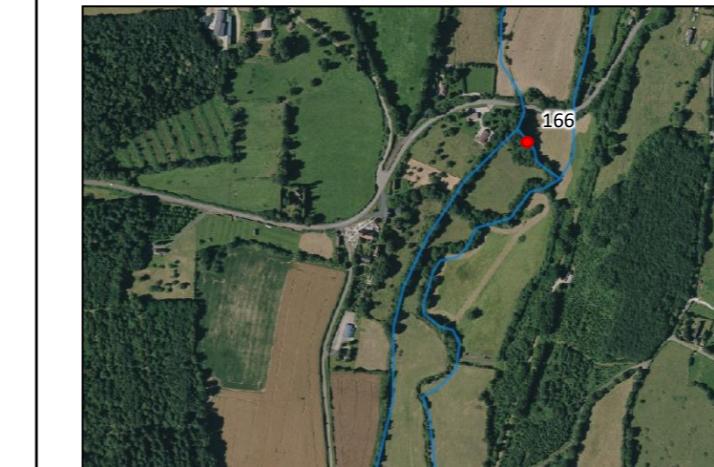
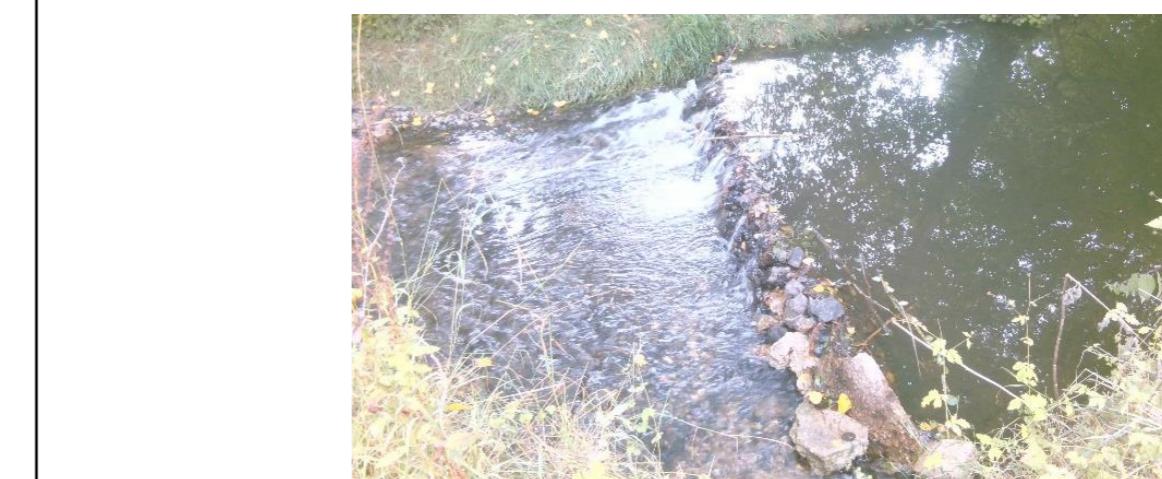
CARACTÉRISTIQUES	
Nature	Seuil rustique en pierre entrainant une diminution importante de la lame d'eau en aval
État	Bon
Usage actuel	Agricole ?
Contexte réglementaire	Liste 1 au titre du L.214-17 du Code de l'Environnement
Franchissabilité piscicole	Non franchissable
Transit sédimentaire	Limité
Hauteur de chute (m)	0,5
Largeur totale (m)	6
Équipement	Aucun
Priorité	Faible
Remarque(s)

Suppression

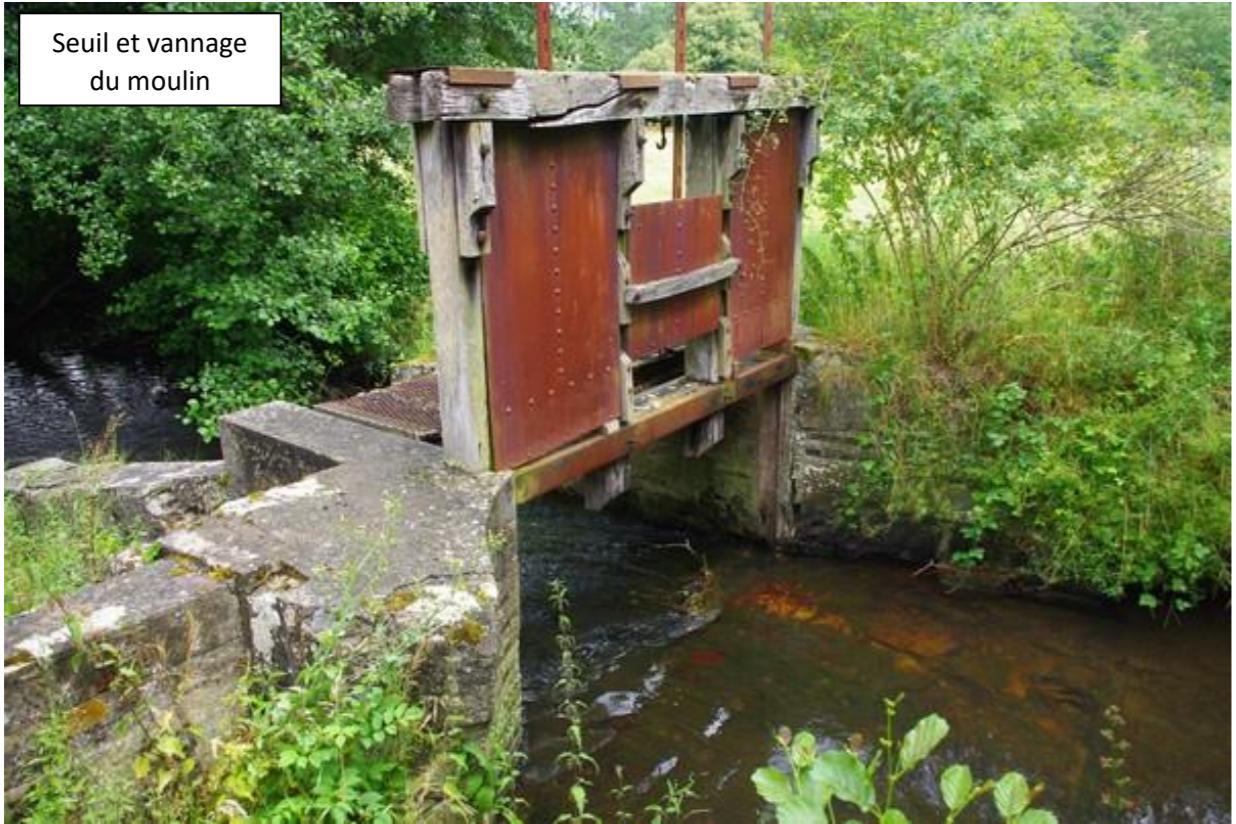
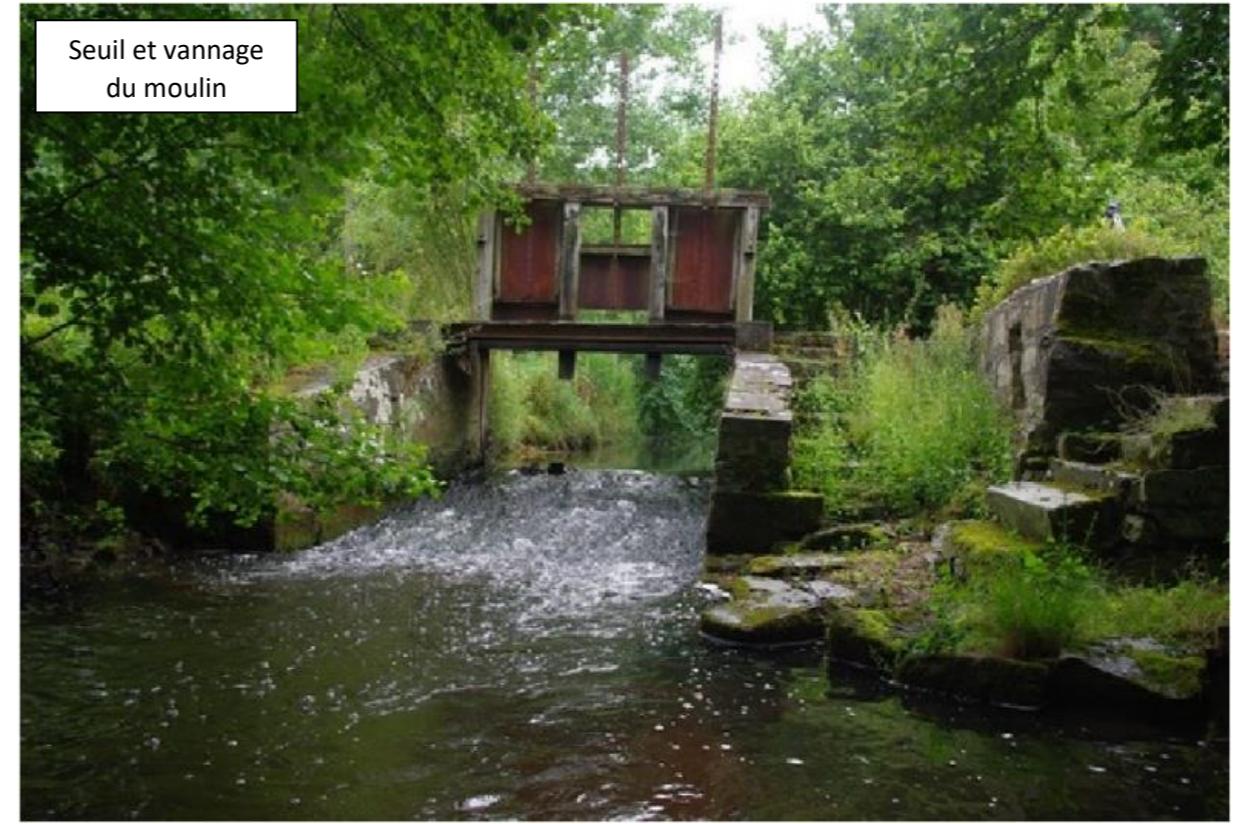
Seuil et vannage  
du moulin

Pour le seuil et le vannage de l'ancien moulin de Bourgée, 2 scénarios peuvent être étudiés : (1) Effacement complet du seuil et du vannage, à privilégier, ou (2) Aménagement d'une rampe en enrochement en lieu et place du radier du seuil, avec une pente inférieure à l'actuel.
