**PLAN PLURIANNUEL DE RESTAURATION ET D'ENTRETIEN  
DE LA CHARENTONNE, SES AFFLUENTS ET DES ZONES  
HUMIDES DU BASSIN VERSANT DE LA CHARENTONNE**

**PHASE 1**

*Recueil des sites  
hydrauliques*

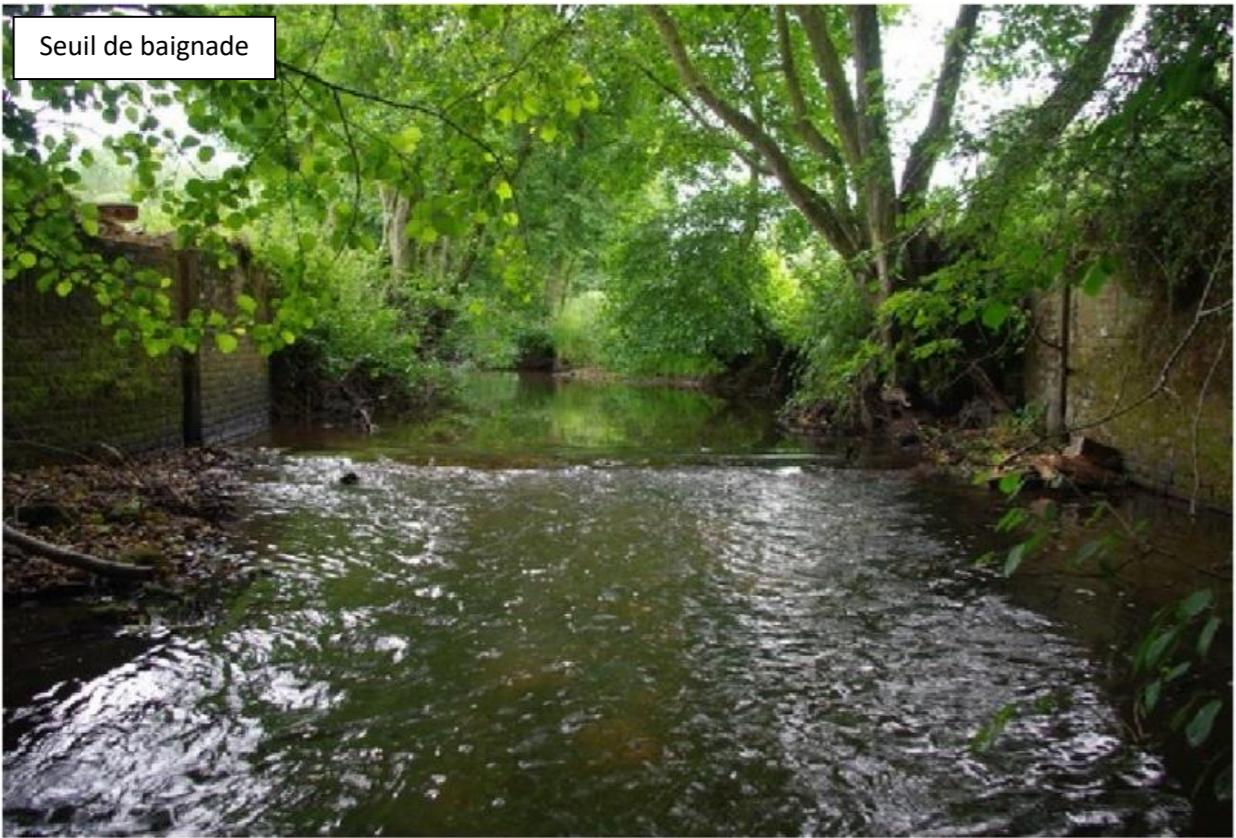
Seuil de baignade

Le seuil de baignade et l'ouvrage du bras sec peuvent être supprimés sans contrainte particulière. Un suivi de l'érosion régressive suite à la suppression du seuil de baignade est à réaliser. Des actions de recharge granulométrique peuvent être prévues suite à l'effacement.

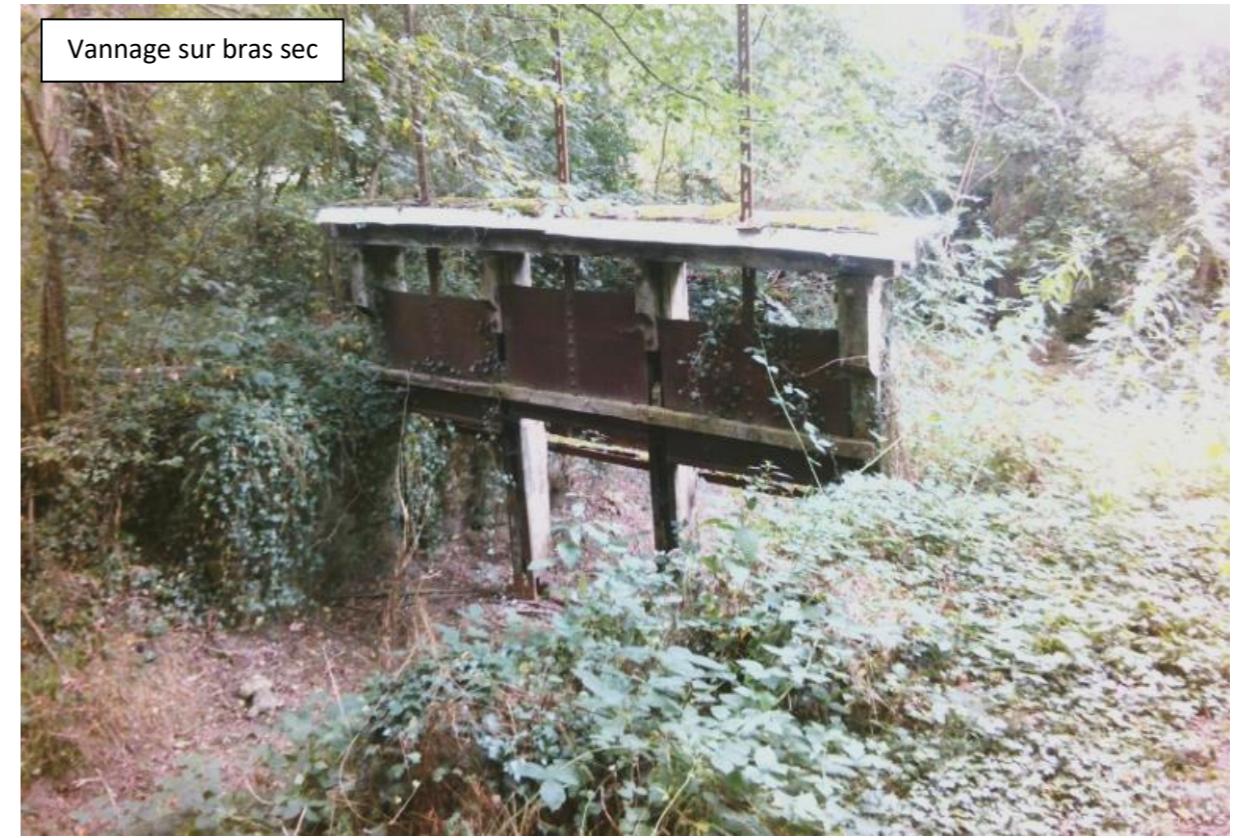
Vannage sur bras sec

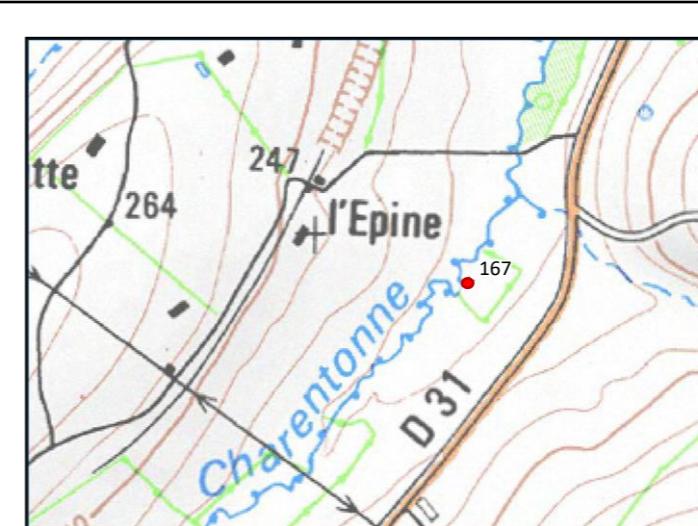
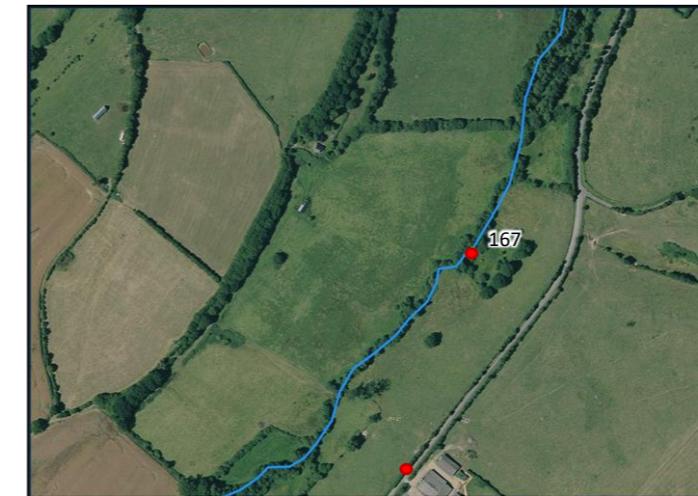
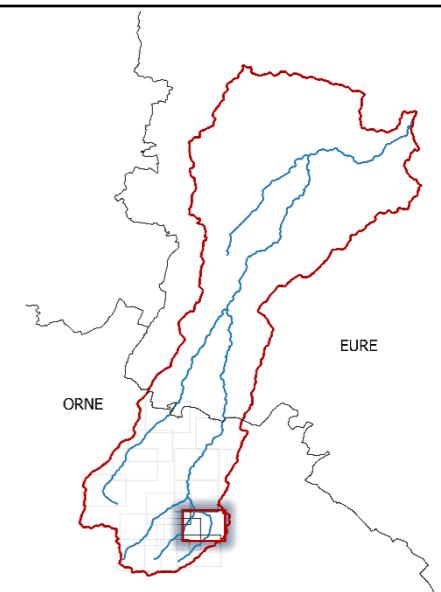
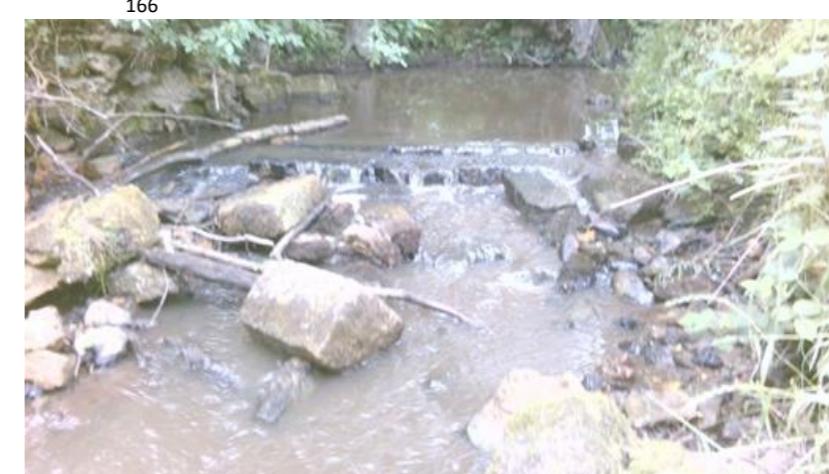
Nature	Seuil en pierre
État	En ruine
Usage actuel	Aucun
Contexte réglementaire	Liste 1 au titre du L.214-17 du Code de l'Environnement
Franchissabilité piscicole	Partielle
Transit sédimentaire	Limité
Hauteur de chute (m)	< 0,20
Largeur totale (m)	3
Équipement	Aucun
Priorité	Faible
Remarque(s)

Suppression

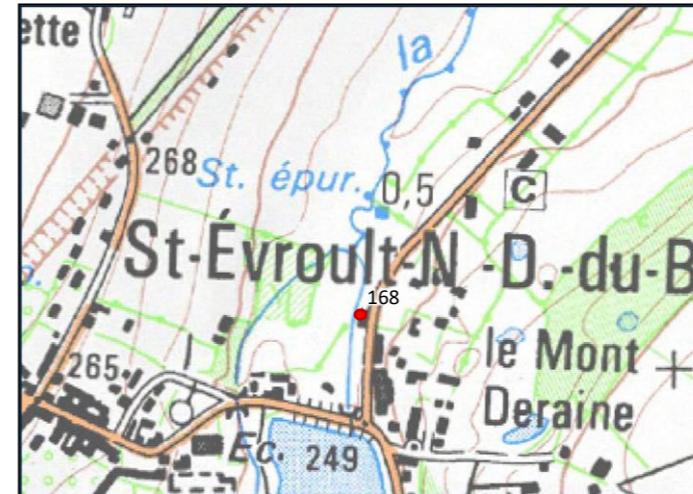
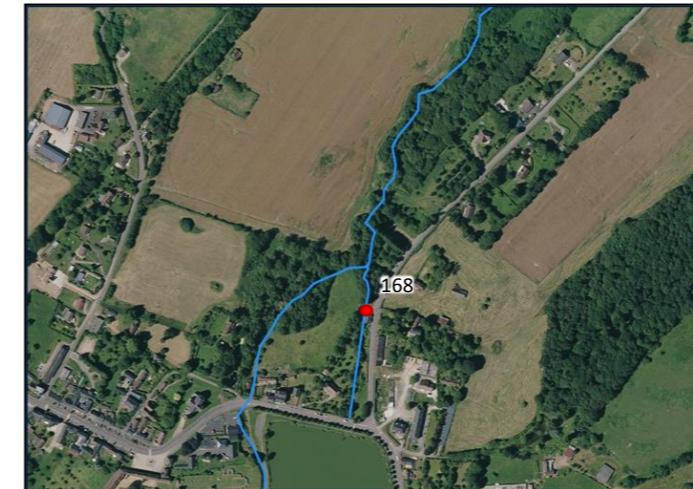
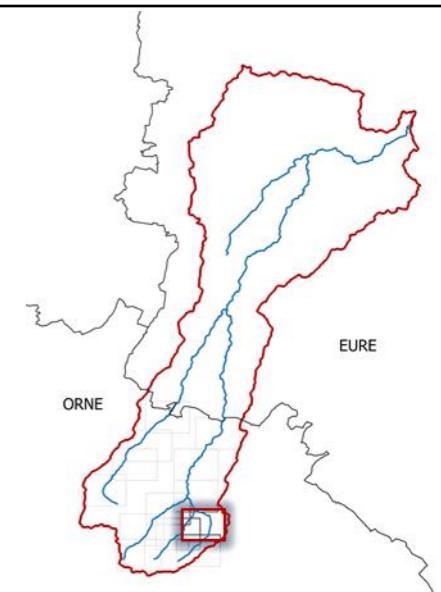
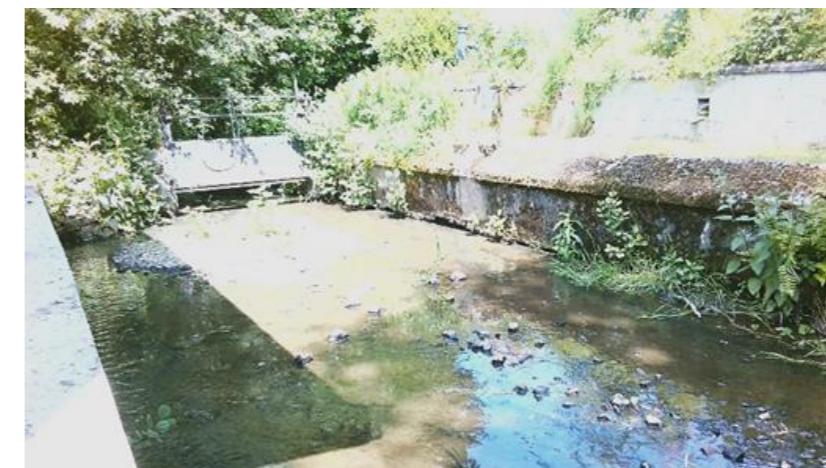
Nature	Vanne levante en métal, radier > 4 m
État	Bon
Usage actuel	Aucun ?
Contexte réglementaire	Liste 1 au titre du L.214-17 du Code de l'Environnement
Franchissabilité piscicole	Non franchissable
Transit sédimentaire	Limité
Hauteur de chute (m)	< 0,20
Largeur totale (m)	2
Équipement	Aucun
Priorité	Moyenne
Remarque(s)	Vanne levée

Suppression du vannage et du radier, réduction de la largeur du lit (recharge granulométrique) pour augmenter la lame d'eau.

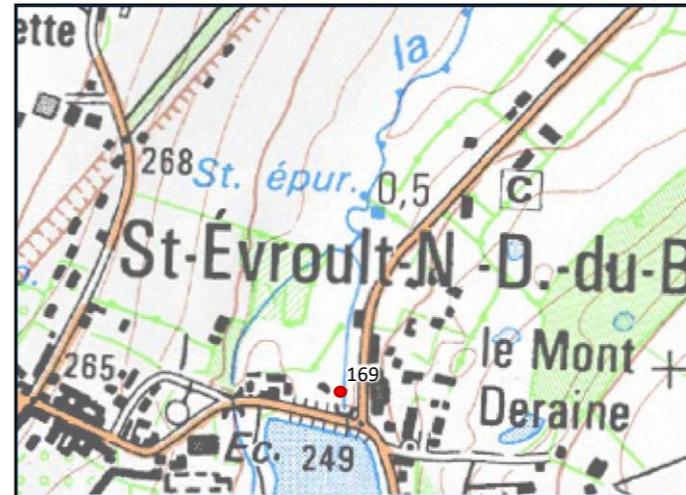
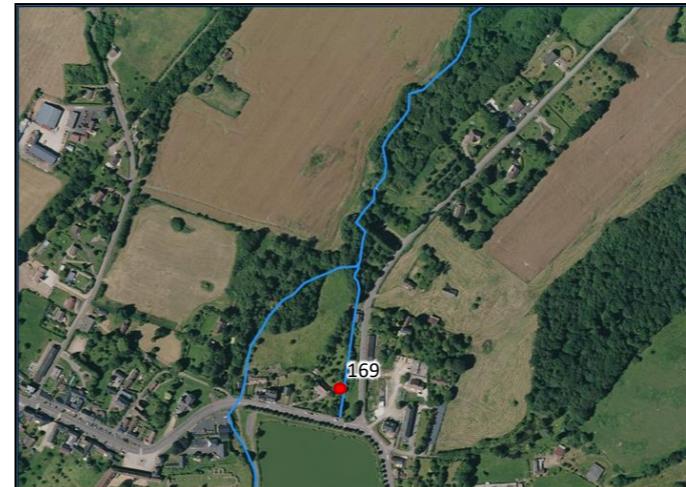
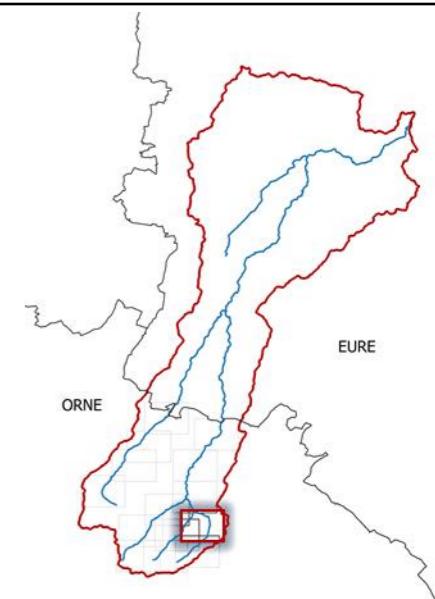
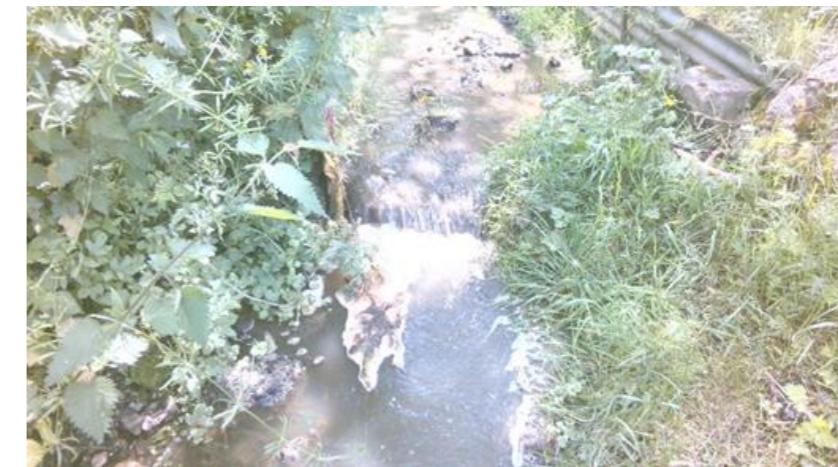
Nature	Seuil, radier < 1 m
État	Bon
Usage actuel	Aucun ?
Contexte réglementaire	Liste 1 au titre du L.214-17 du Code de l'Environnement
Franchissabilité piscicole	Partielle
Transit sédimentaire	Limité
Hauteur de chute (m)	< 0,20
Largeur totale (m)	1
Équipement	Aucun
Priorité	Moyenne
Remarque(s)

Suppression

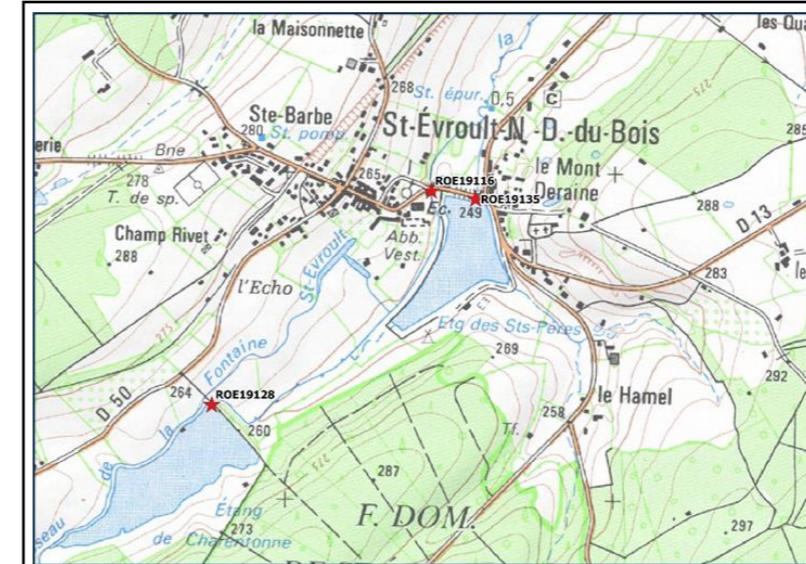
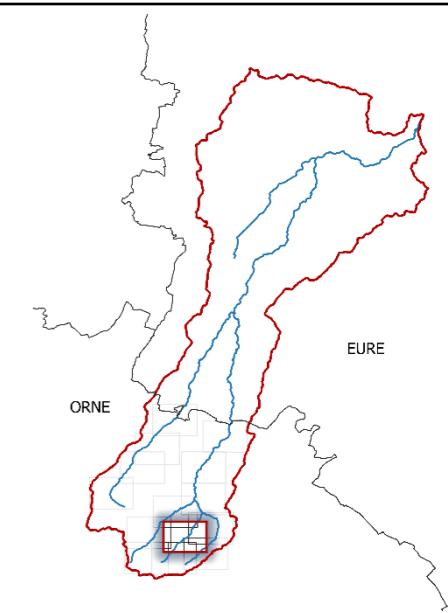
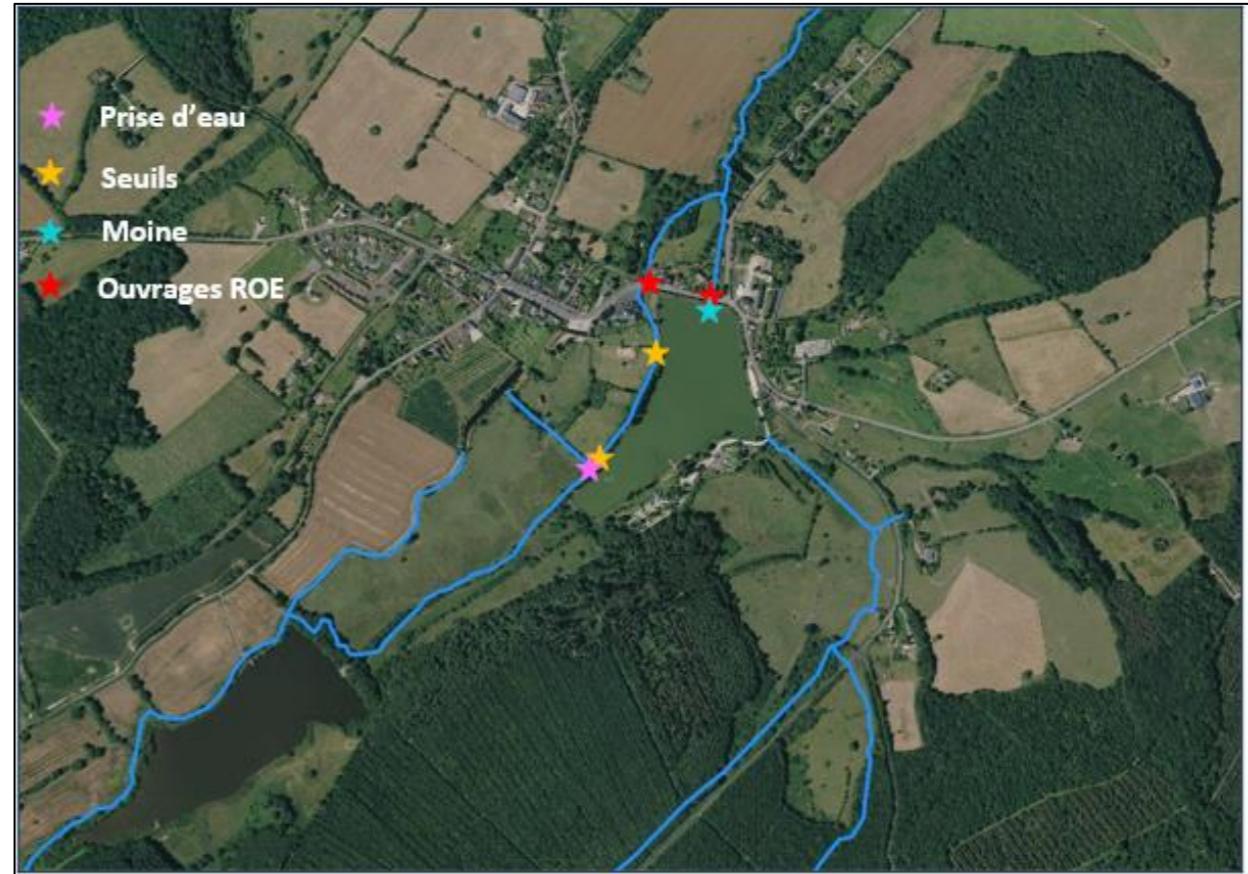
Nature	Étang en dérivation sur la Charentonne, barrage de 200m de long et 20m de large (route départementale 13)
État	Bon
Usage actuel	Activités aquatiques, tourisme, pêche
Contexte réglementaire	Liste 1 au titre du L.214-17 du Code de l'Environnement
Franchissabilité piscicole	Non franchissable
Transit sédimentaire	Limité
Hauteur de chute (m)	>1 m
Largeur totale (m)	Barrage de 200 m
Équipement	Rivière de contournement
ICE	ROE19116, ROE19135
Priorité	Forte
Remarque(s)	Propriété de la commune de Saint-Evroult-Notre-Dame-du-Bois. La prise d'eau se fait à la confluence entre la Charentonne et la Fontaine-Saint-Evroult (exutoire de l'ancienne pécherie des moines). Un seuil est présent au niveau de la prise d'eau pour permettre l'alimentation de l'étang. Le site est composé d'une digue en remblai formant la limite aval de l'étang (ROE19135), au-dessus de laquelle circule la route départementale 13. L'évacuation des eaux de l'étang est réalisée par un moine, puis l'écoulement sous la digue se fait via un pont arche. La rivière de contournement de l'étang traverse la digue (ROE19116) sous un dalot rectangulaire, également infranchissable, de par la hauteur de chute. Un petit seuil est présent sur la rivière de dérivation (ouvrage non référencé 170, fiche suivante), face aux vestiges de l'Abbaye de Saint-Evroult. Ainsi, l'étang des Saints-Pères est infranchissable pour les espèces piscicoles, modifie fortement l'hydromorphologie du cours d'eau et affecte la qualité de l'eau par réchauffement, apport de MES, etc. Les deux ouvrages de franchissement de la D13 (pont arche et dalot rectangulaire) sont également accidentogène pour la Loutre d'Europe.

Étude sur les impacts de l'étang sur le cours d'eau et les possibilités d'aménagement. Plusieurs scénarios sont envisageables, dont le plus ambitieux, l'effacement de l'étang pour la remise totale en fond de vallée de la Charentonne, est incompatible avec les usages actuels (activités aquatiques liées à l'étang, tourisme, pêche), mais serait la solution la plus pérenne et favorable au bon état du milieu aquatique.

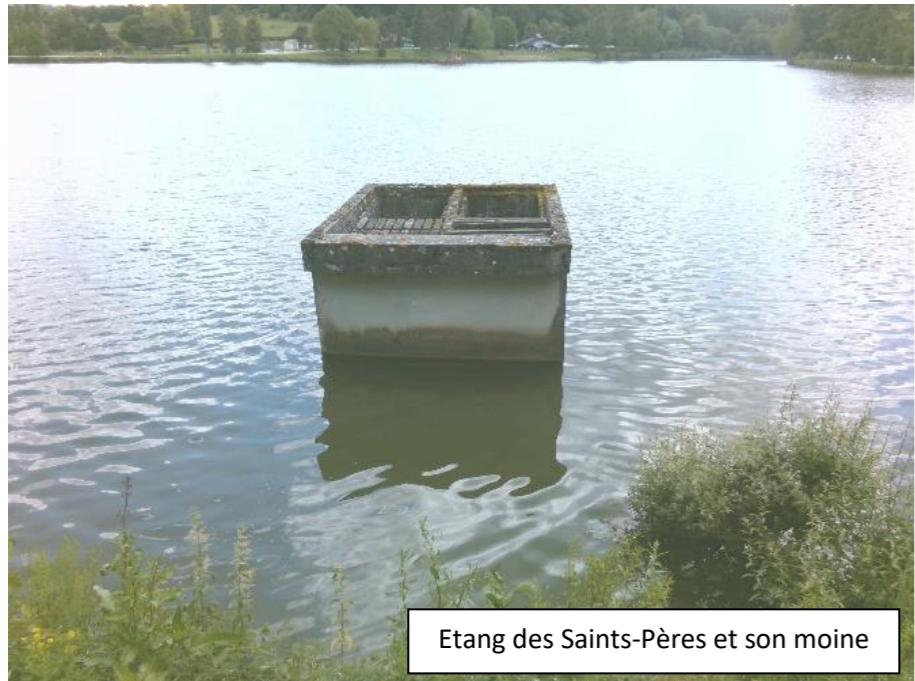
Etang des Saints-Pères et son moine

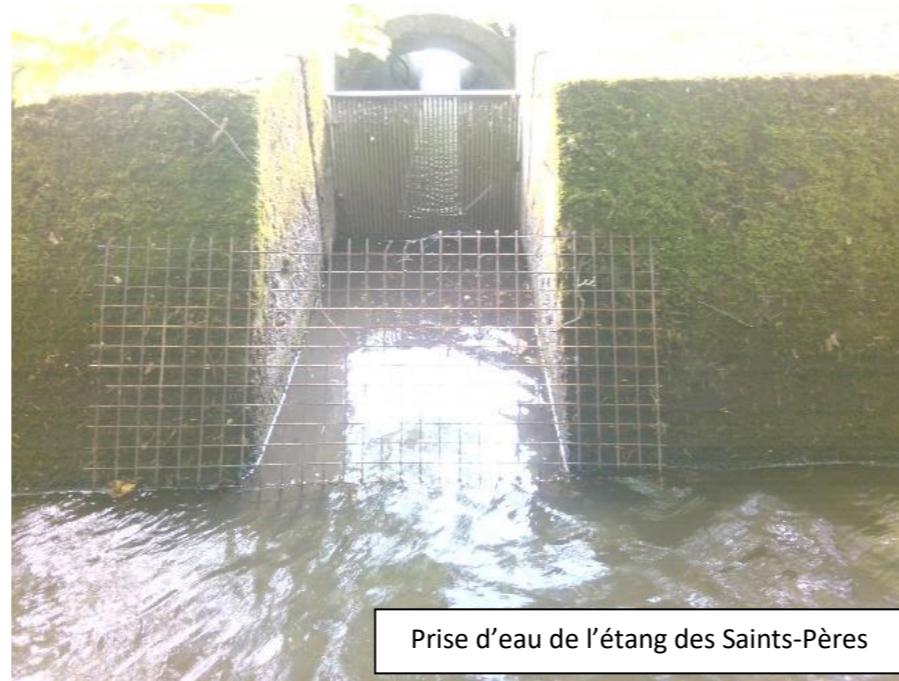
Prise d'eau de l'étang des Saints-Pères

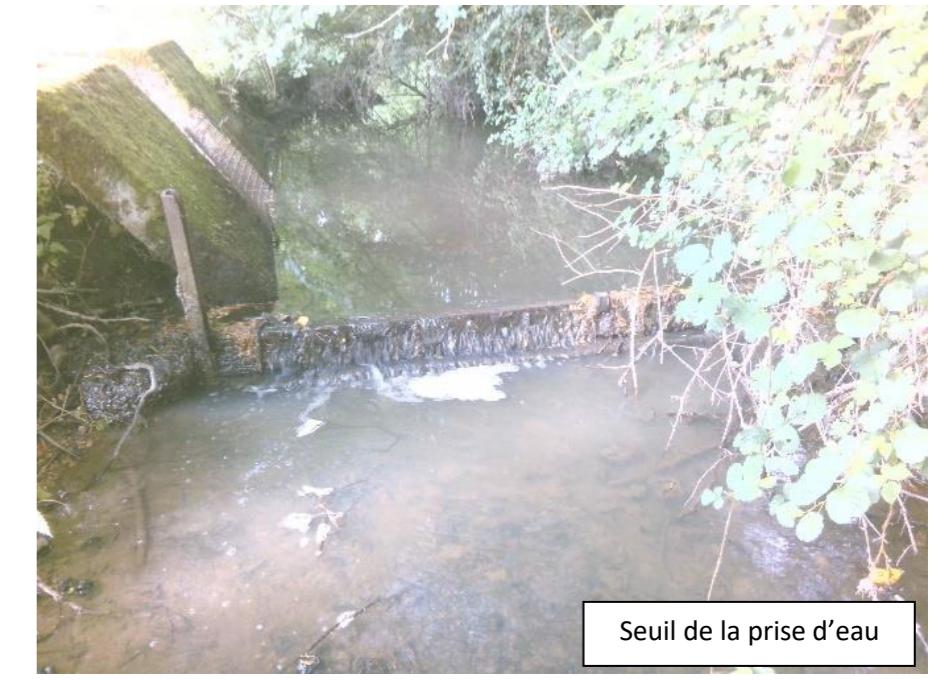
Seuil de la prise d'eau

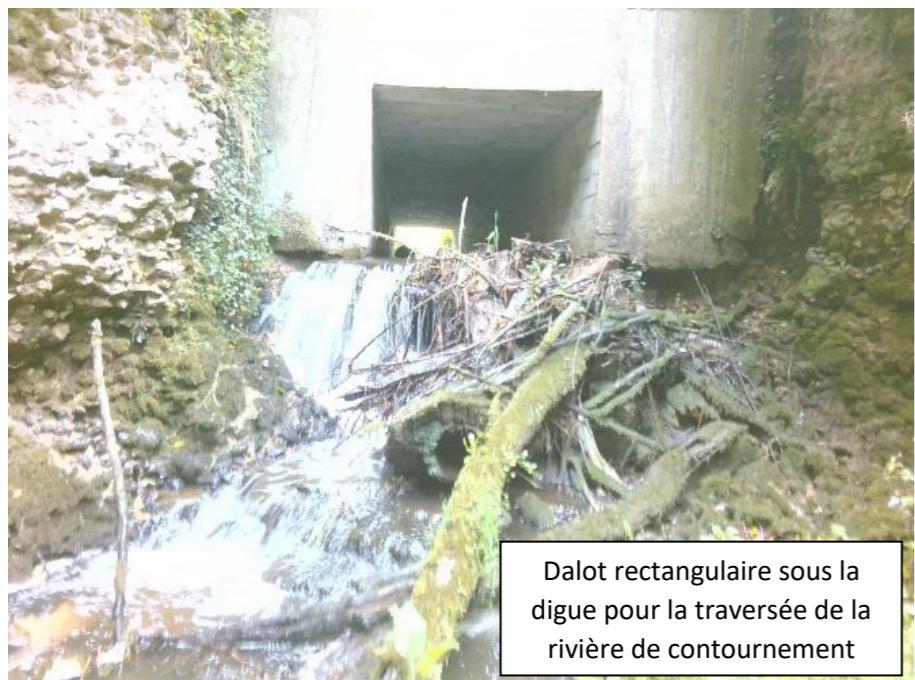
Dalot rectangulaire sous la digue pour la traversée de la rivière de contournement

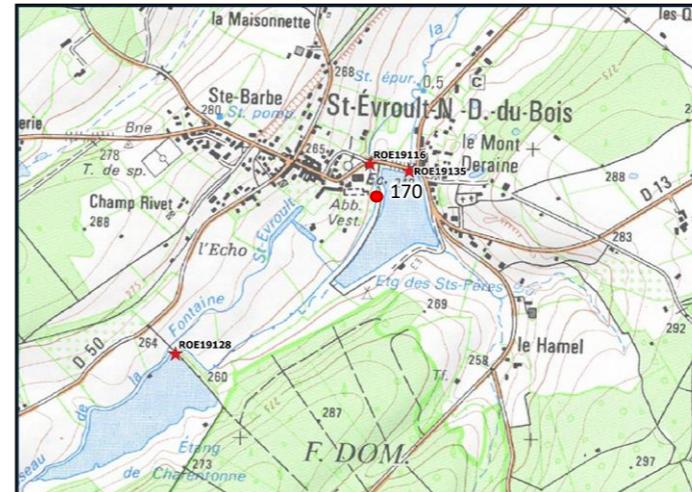
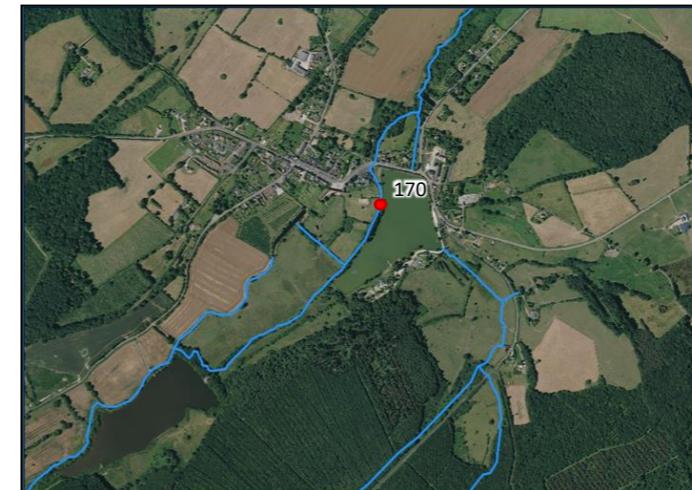
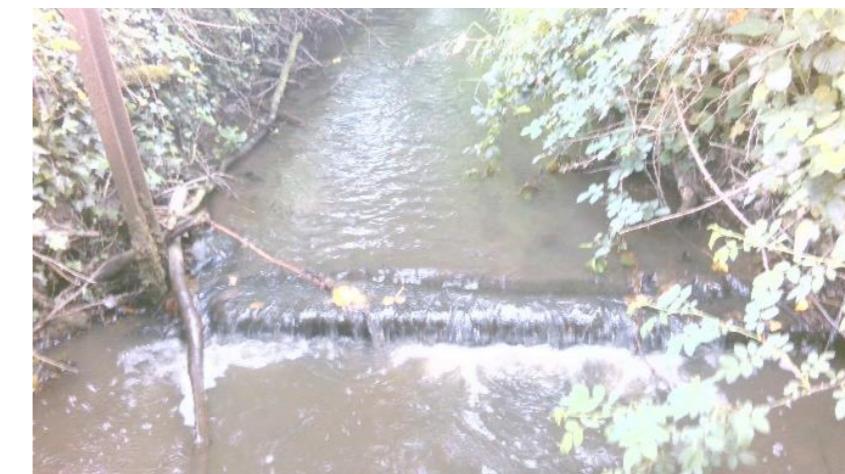
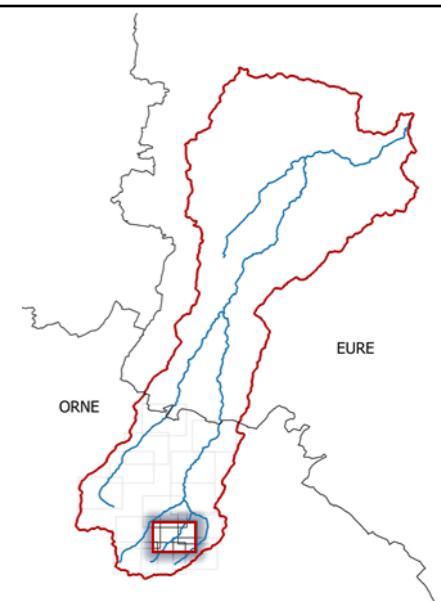
## Ouvrage non référencé 170

Nature	Seuil dans la rivière de contournement de l'étang des Saints-Pères
État	Bon
Usage actuel	
Contexte réglementaire	Liste 1 au titre du L.214-17 du Code de l'Environnement
Franchissabilité piscicole	Partielle
Transit sédimentaire	Limité
Hauteur de chute (m)	< 0,20
Largeur totale (m)	2
Équipement	Aucun
Priorité	Faible
Remarque(s)

Suppression

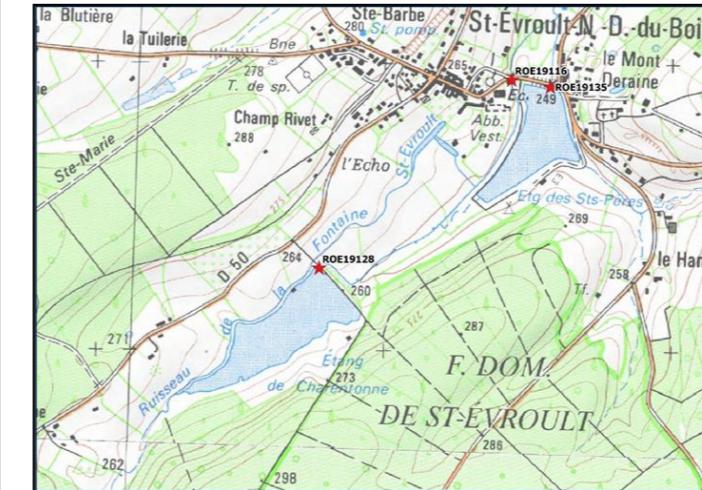
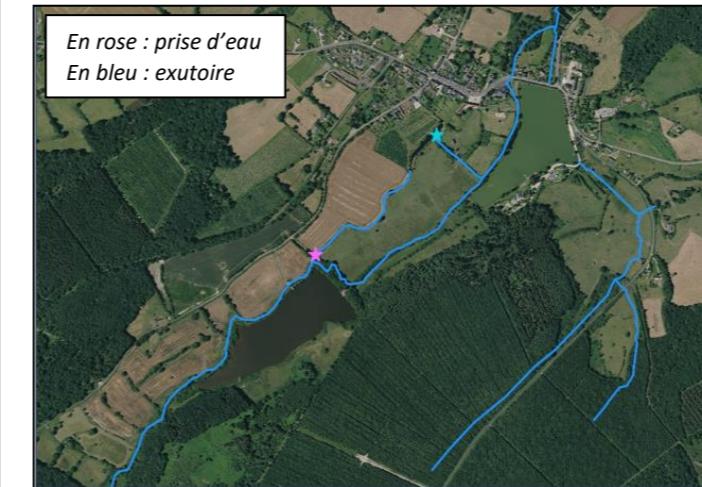
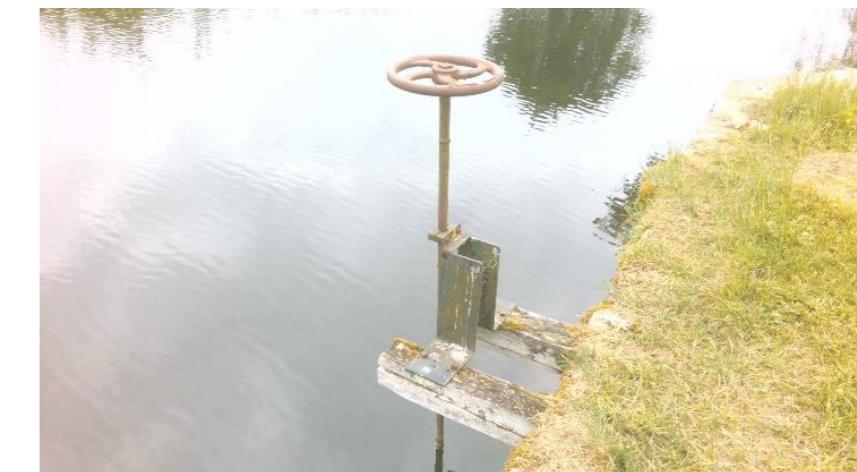
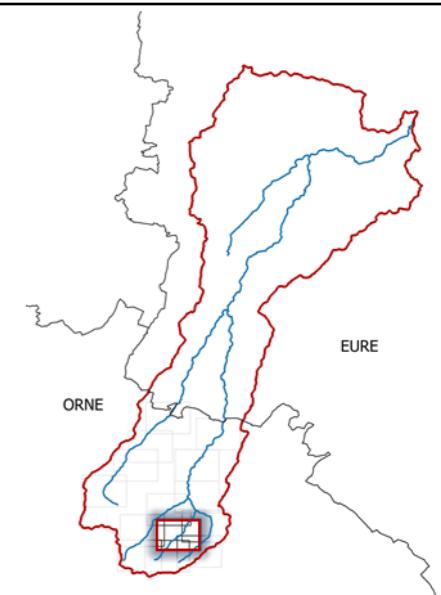
Nature	Étang perché et en dérivation
État	Bon
Usage actuel	Patrimoine culturel
Contexte réglementaire	Liste 1 au titre du L.214-17 du Code de l'Environnement
Franchissabilité piscicole	Non franchissable
Transit sédimentaire	Limité
Hauteur de chute (m)	
Largeur totale (m)	
Équipement	
Priorité	Faible
Remarque(s)	Alimentée par la Fontaine Saint-Evroult, l'ancienne pêcherie des moines est en position perchée par rapport au fond de vallée.

Son impact sur le milieu aquatique et les aménagements possibles sont à étudier (modification de la répartition des débits entre la Charentonne en fond de vallée et la Fontaine Saint-Evroult perchée...), potentiellement dans le cadre d'une étude sur les étangs de la Charentonne (ROE 19128) et des Saints-Pères (ROE 19116 et 19135).

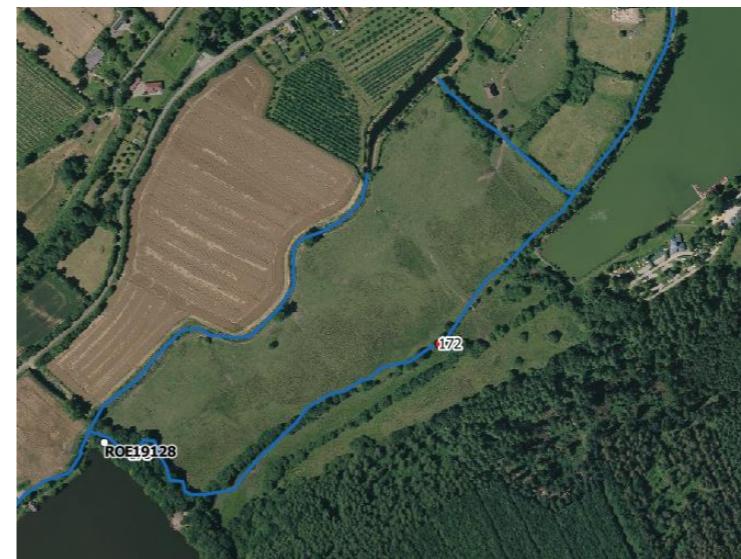
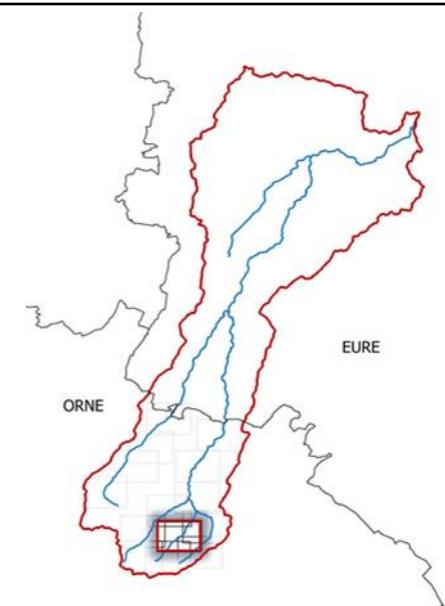
Nature	Passerelle agricole sur le bras en fond de vallée entre l'étang de la Charentonne et l'étang des Saints-Pères
État	Dégradé, obstrué
Usage actuel	Franchissement (agriculture)
Contexte réglementaire	Liste 1 au titre du L.214-17 du Code de l'Environnement
Franchissabilité piscicole	Partielle
Transit sédimentaire	Limité
Hauteur de chute (m)	0
Largeur totale (m)	3,5
Équipement	Aucun
Priorité	Faible
Remarque(s)

Remplacer la passerelle agricole dégradée

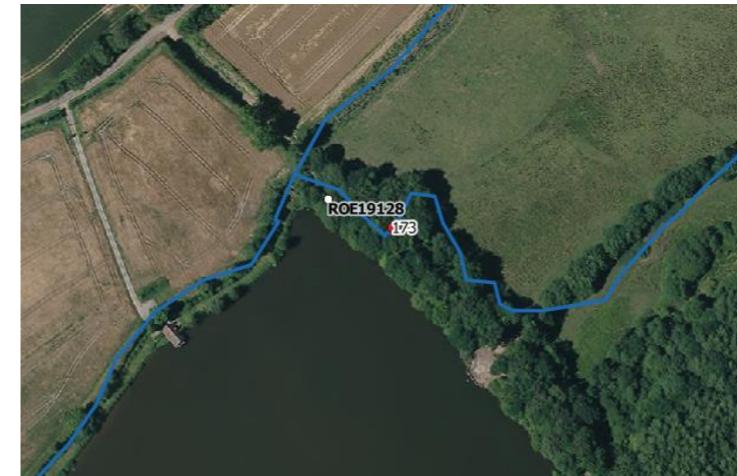
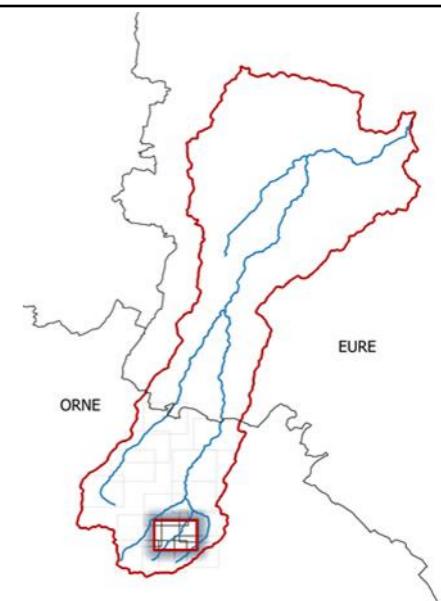
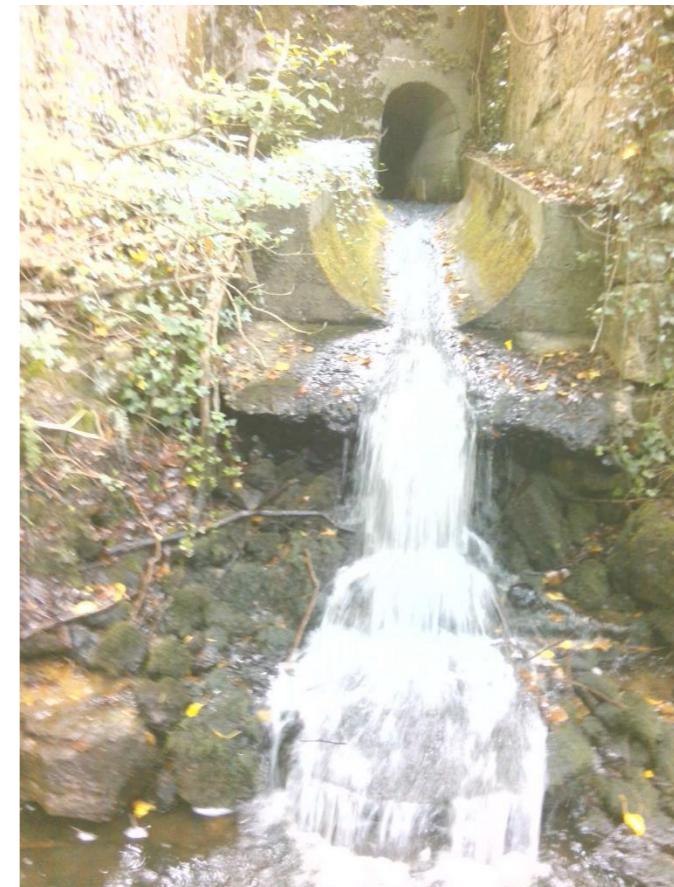
Nature	Pont arche avec radier > 4m, en aval de l'étang de la Charentonne (voir fiche suivante)
État	Degradé
Usage actuel	Franchissement
Contexte réglementaire	Liste 1 au titre du L.214-17 du Code de l'Environnement
Franchissabilité piscicole	Non franchissable
Transit sédimentaire	Impossible
Hauteur de chute (m)	>1
Largeur totale (m)	1
Équipement	Aucun
Priorité	Forte
Remarque(s)	Sur le cours d'eau partiellement perché, lié à la présence de l'étang de la Charentonne (voir fiche suivante)

A prendre en compte dans l'étude de restauration de la continuité écologique de l'étang de la Charentonne

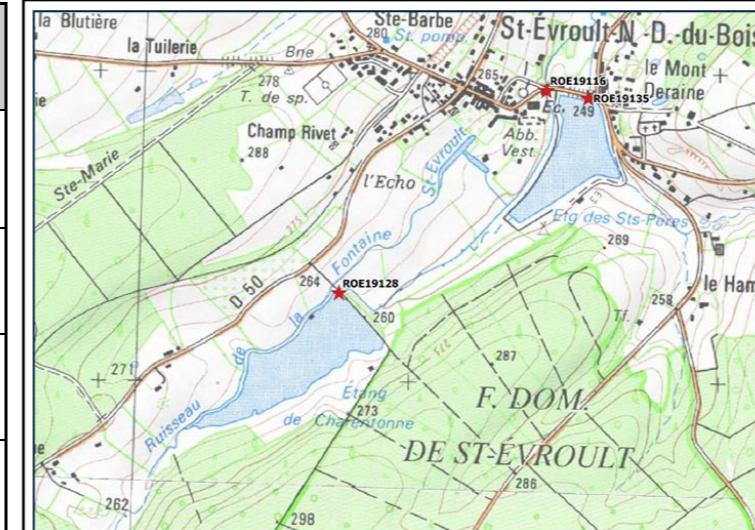
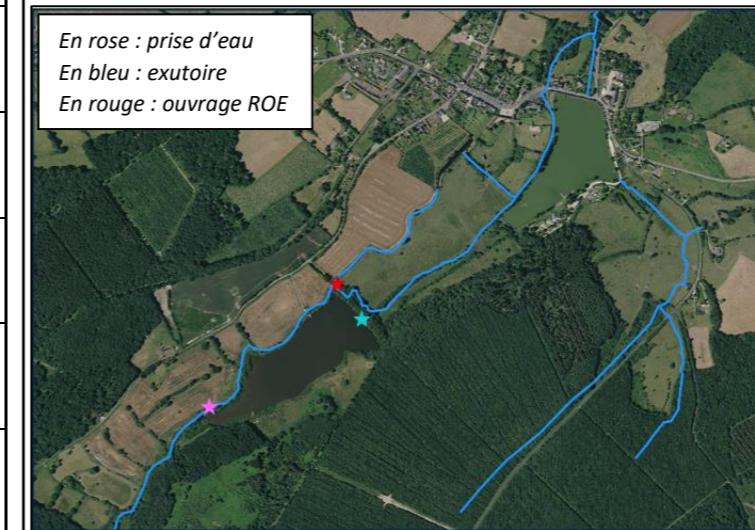
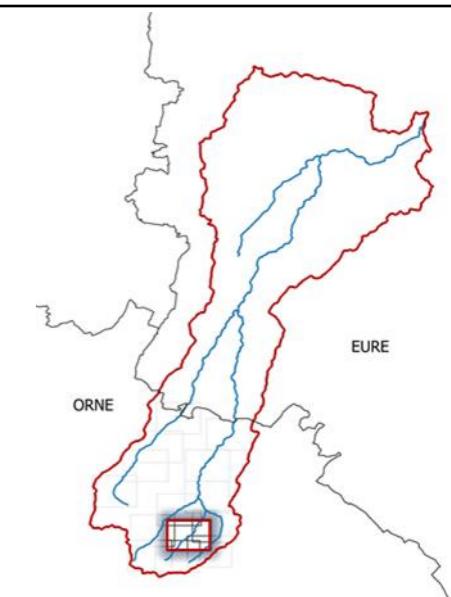
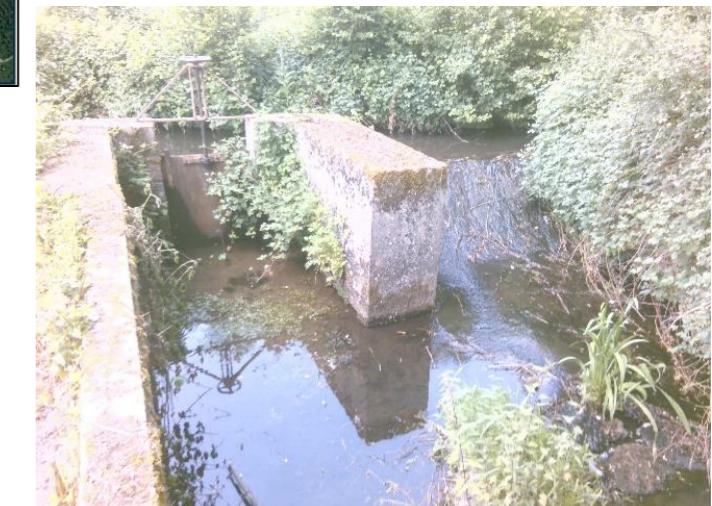
<b>Nature</b>	Étang en dérivation sur la Charentonne/le ruisseau de la Fontaine Saint-Evroult, digue en remblais de 3,50m de hauteur ROE19128 : Ouvrage de décharge (radier béton et vanne levante)
<b>État</b>	Bon Vidangé en 2020
<b>Usage actuel</b>	Agrément
<b>Contexte réglementaire</b>	Liste 1 au titre du L.214-17 du Code de l'Environnement
<b>Franchissabilité piscicole</b>	Non franchissable
<b>Transit sédimentaire</b>	Limité
<b>Hauteur de chute (m)</b>	3,5
<b>Largeur totale (m)</b>	Barrage de l'étang : 230 ROE19128 : 5
<b>Équipement</b>	Rivière de contournement (infranchissable)
<b>ICE</b>	ROE19128
<b>Priorité</b>	Forte
<b>Remarque(s)</b>	La prise d'eau est représentée sur la carte ci-contre par l'étoile rose. La rivière de contournement (ruisseau de la Fontaine Saint-Evroult) circule perchée en rive gauche de l'étang et alimente en aval l'ancienne pêcherie des moines. Une partie du débit regagne le fond de vallée au droit de l'ouvrage ROE19128. L'évacuation des eaux de l'étang se fait par un moine (étoile bleu).  Ouvrage lié : ouvrage non référencé 173 (pont arche), voir fiche précédente

Étude sur les impacts de l'étang sur le cours d'eau et les possibilités d'aménagement. L'importante hauteur de chute au niveau du seuil complexifie la possibilité de mettre en place une passe à poisson.

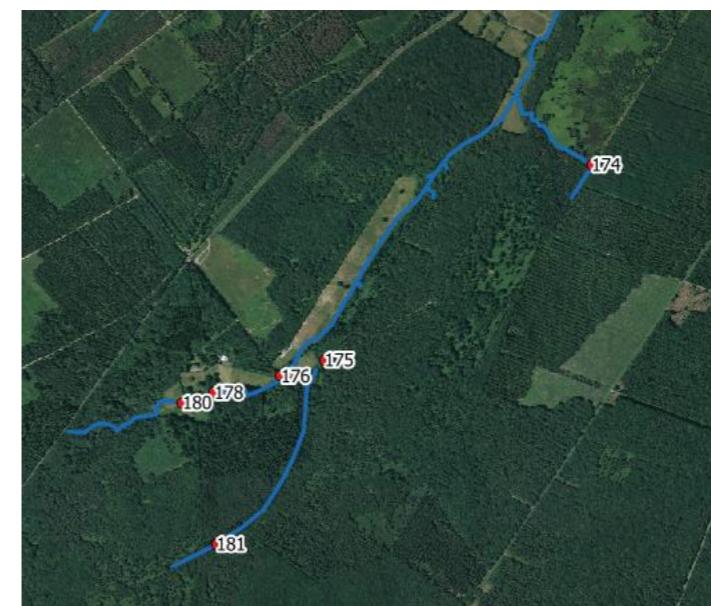
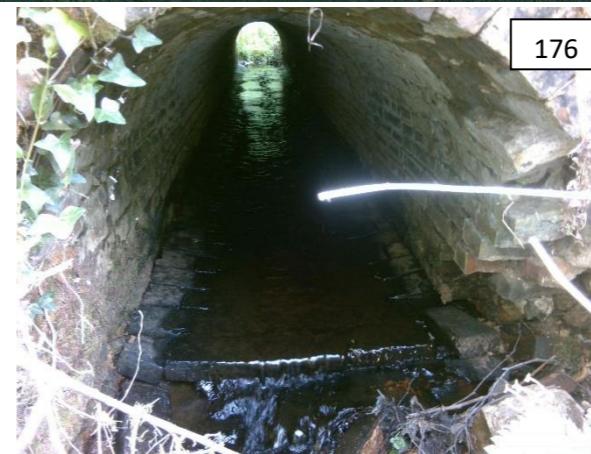
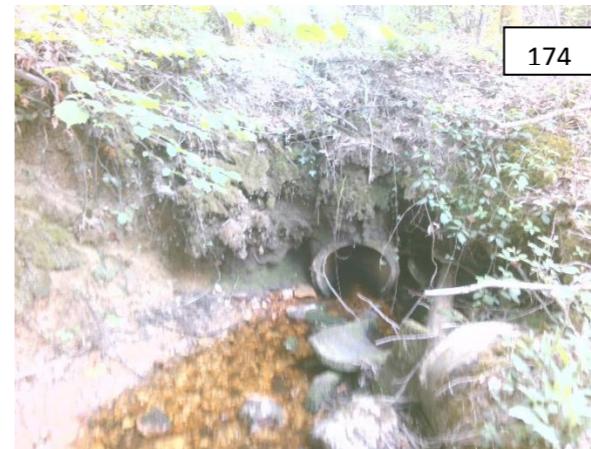
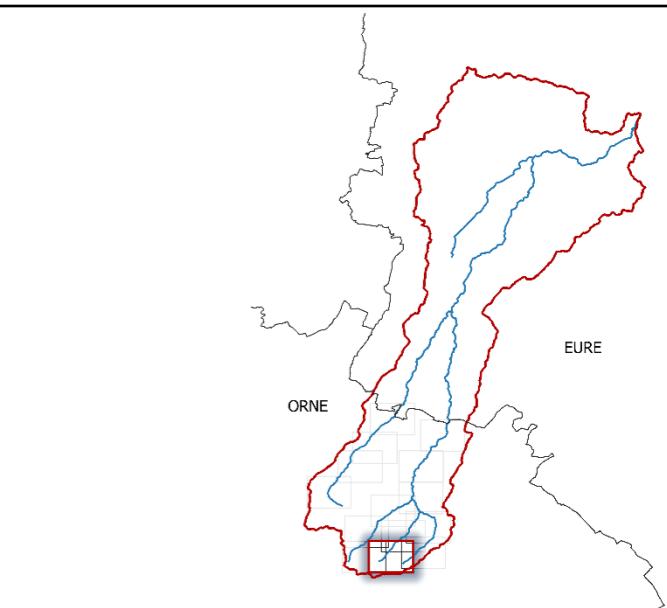
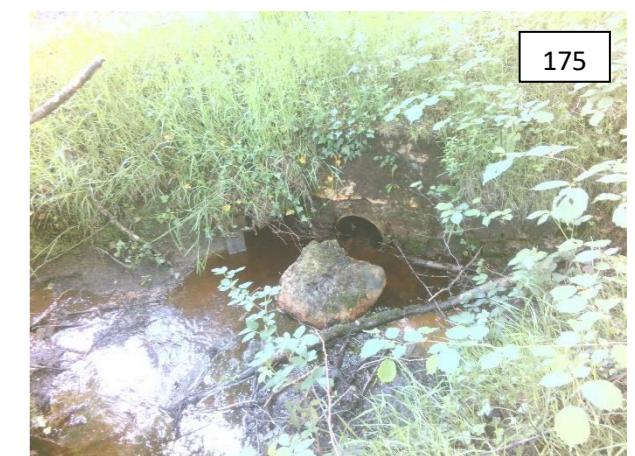
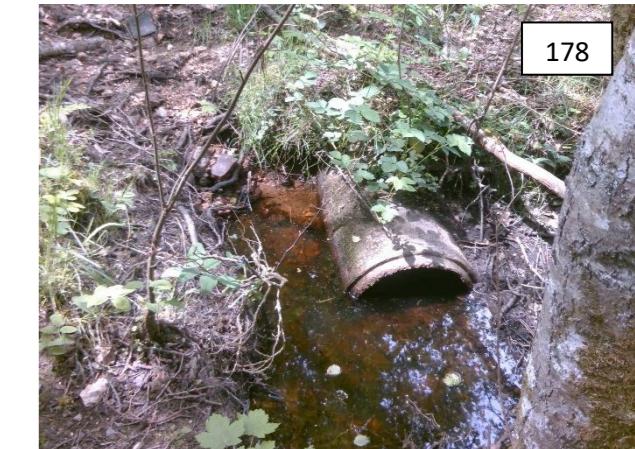
Nature	Ouvrages de franchissement sur le tronçon Ch01 176 : Pont arche avec radier > 4m Autres : Buses
État	174, 176, 178 : dégradé 175, 180 : bon 181 : moyen
Usage actuel	Franchissement
Contexte réglementaire	Liste 1 au titre du L.214-17 du Code de l'Environnement
Franchissabilité piscicole	Non franchissable
Transit sédimentaire	Impossible
Hauteur de chute (m)	< 0,2
Largeur totale (m)	Variables
Équipement	Aucun
Priorité	Forte
Remarque(s)

Replacement des buses par des demi-PEHD / pont cadre. Suppression de la buse n°180 sans utilité.  
Dispositif déflecteur sur le radier du pont n°176 ou remplacement par pont cadre.

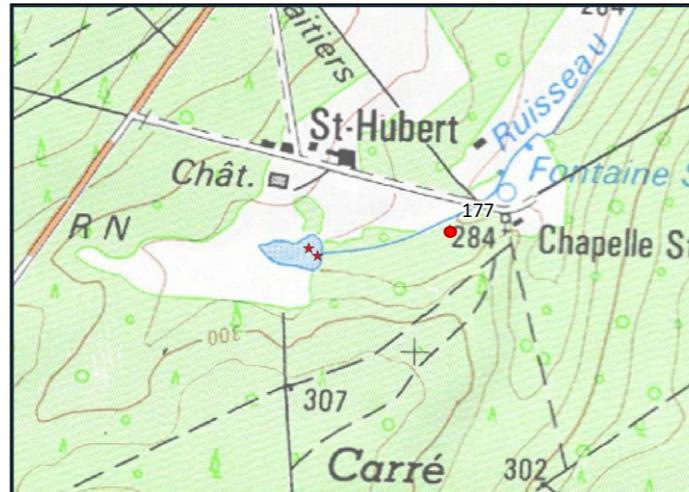
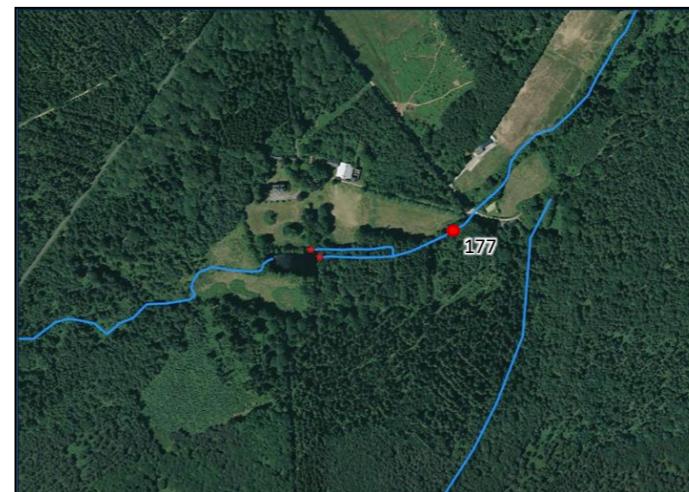
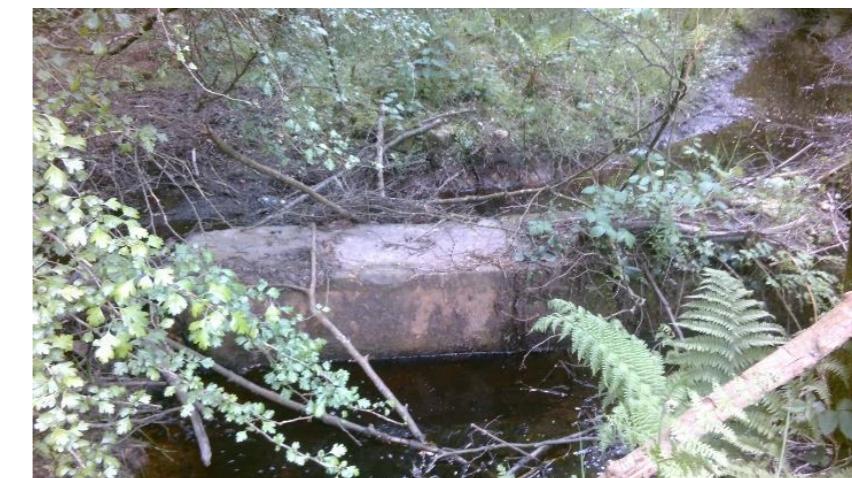
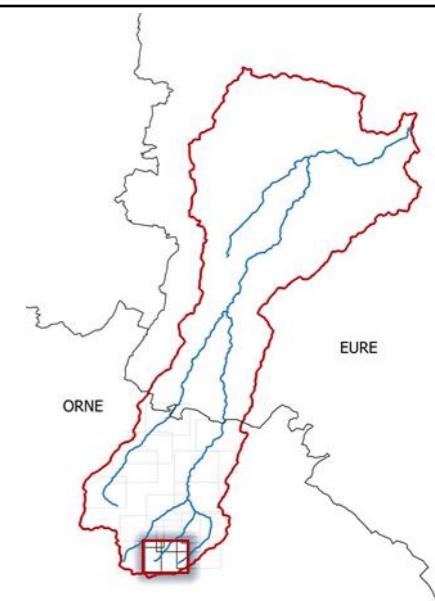
Nature	Seuil en béton
État	Moyen
Usage actuel	Franchissement du cours d'eau ?
Contexte réglementaire	Liste 1 au titre du L.214-17 du Code de l'Environnement
Franchissabilité piscicole	Non franchissable
Transit sédimentaire	Limité
Hauteur de chute (m)	
Largeur totale (m)	1,5
Équipement	Aucun
Priorité	Moyenne
Remarque(s)	250 ml en aval de l'étang de Saint-Hubert

Suppression
