**PLAN PLURIANNUEL DE RESTAURATION ET D'ENTRETIEN  
DE LA CHARENTONNE, SES AFFLUENTS ET DES ZONES  
HUMIDES DU BASSIN VERSANT DE LA CHARENTONNE**

**PHASE 1**

*Recueil des sites  
hydrauliques*

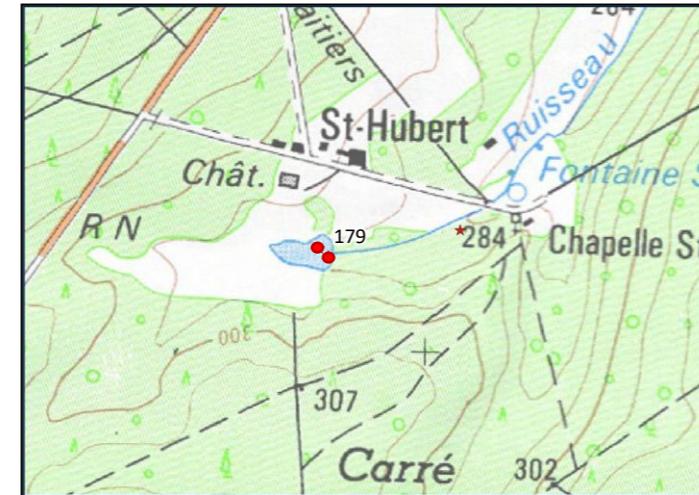
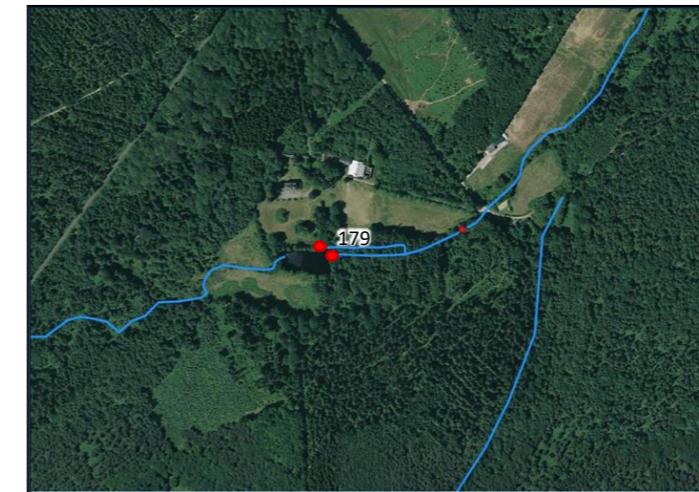
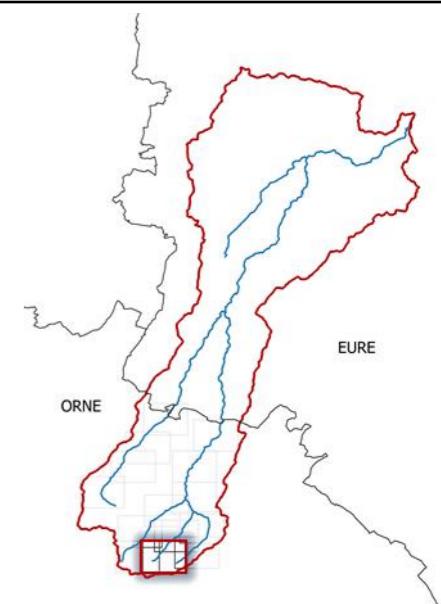
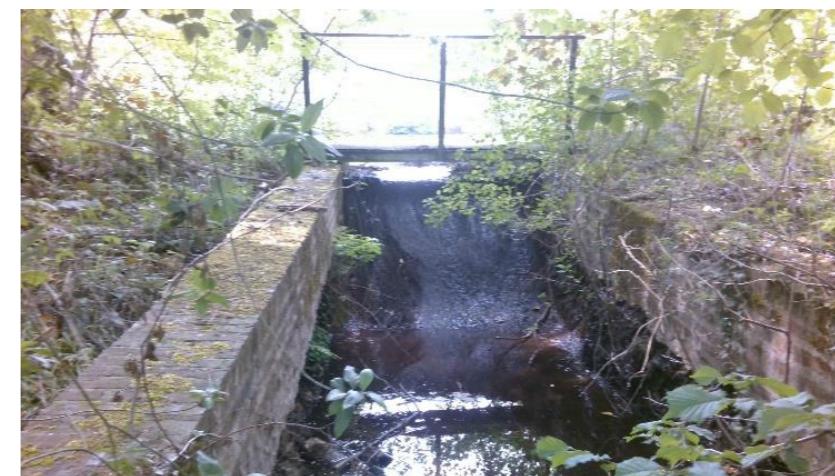
Nature	Étang de Saint-Hubert
État	Moyen
Usage actuel	
Contexte réglementaire	Liste 1 au titre du L.214-17 du Code de l'Environnement
Franchissabilité piscicole	Non franchissable
Transit sédimentaire	Impossible
Hauteur de chute (m)	1 m
Largeur totale (m)	
Équipement	Déversoir pour évacuation des eaux. Pas de rivière de contournement.
Priorité	Moyenne
Remarque(s)	L'étang de Saint-Hubert est situé dans la zone de source de la Charentonne, en barrage sur le cours d'eau. L'évacuation des eaux se fait par un déversoir et par une brèche dans la digue de l'étang.

Étude pour déterminer son impact sur le milieu aquatique et les aménagements possibles

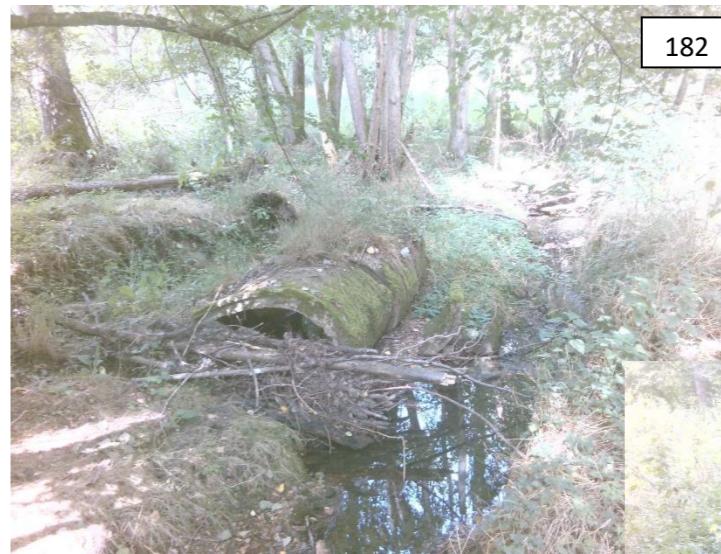
182

Nature	Buses
État	Degradé, obstrué
Usage actuel	Franchissement (agricole)
Contexte réglementaire	Liste 1 au titre du L.214-17 du Code de l'Environnement
Franchissabilité piscicole	Non franchissable
Transit sédimentaire	Impossible
Hauteur de chute (m)	
Largeur totale (m)	
Équipement	
Priorité	Faible
Remarque(s)

Supprimer

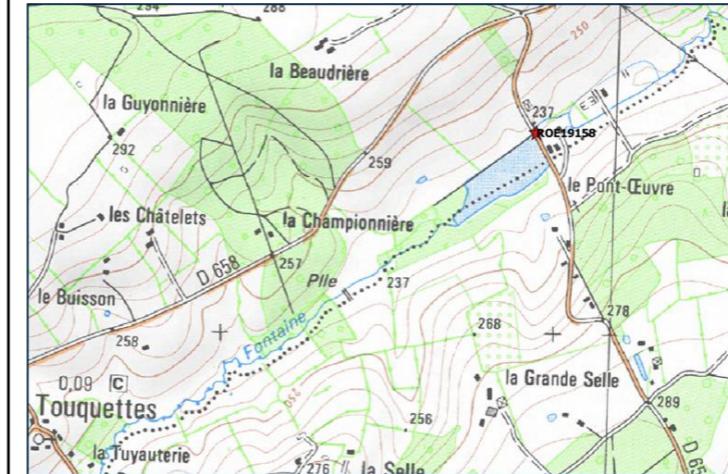
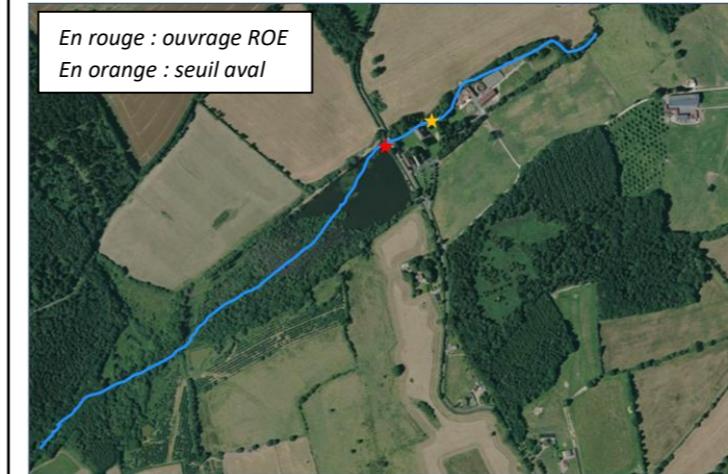
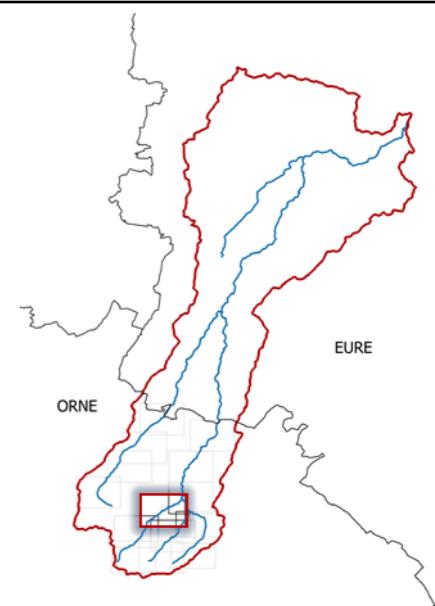
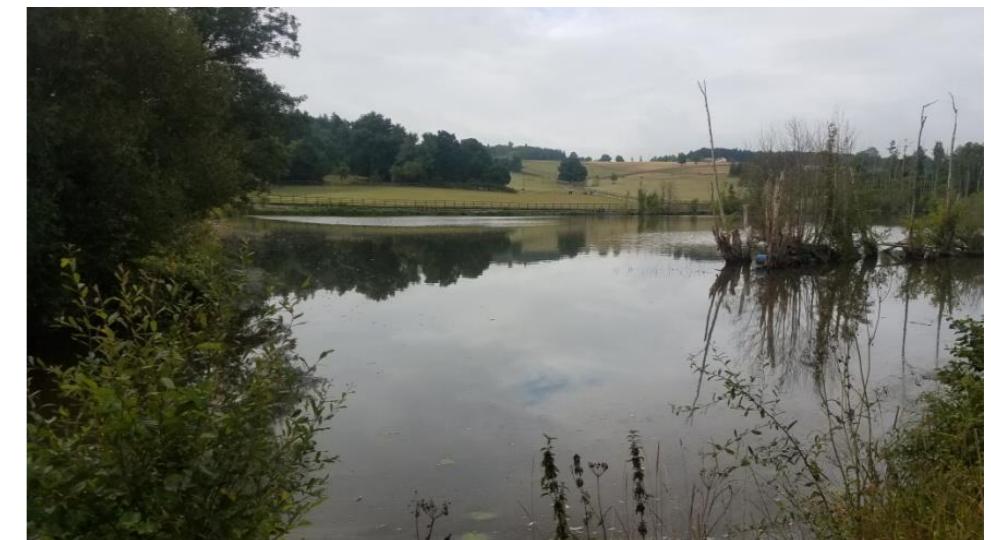
Le remous de l'ouvrage s'étend jusqu'à 800ml en amont. L'étang et le cours d'eau amont sont fortement colmatés de par le transit sédimentaire entravé.

L'étang du Pont-Œuvre est une ZNIEFF de type 1.

Étude pour déterminer son impact sur le milieu aquatique et les aménagements possibles.  
La suppression du seuil aval pourra être intégrée dans l'étude globale.

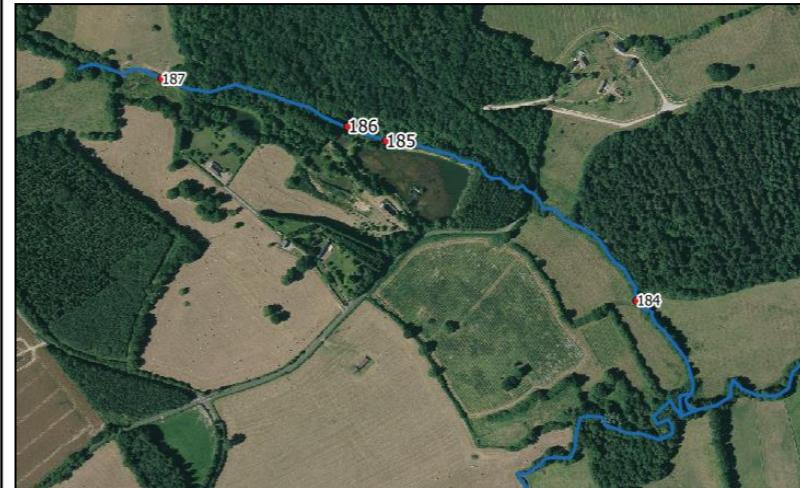
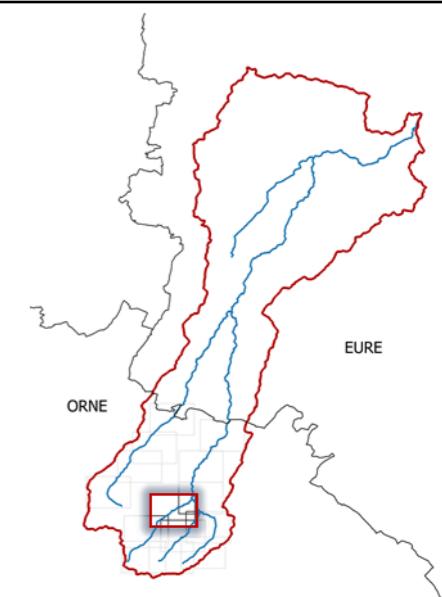
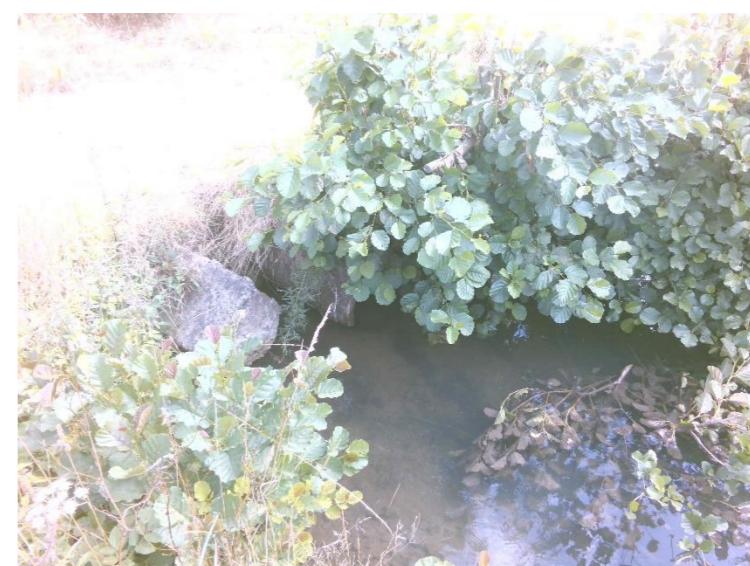
## Ouvrages non référencés 184

Nature	Buse D500
État	Degradé, mal calé
Usage actuel	Franchissement (forestier)
Contexte réglementaire	Liste 1 au titre du L.214-17 du Code de l'Environnement
Franchissabilité piscicole	Partielle
Transit sédimentaire	Limité
Radier (m)	> 4
Largeur totale (m)	0,5
Équipement	Aucun
Priorité	Faible
Remarque(s)

Remplacer par demi-PEHD

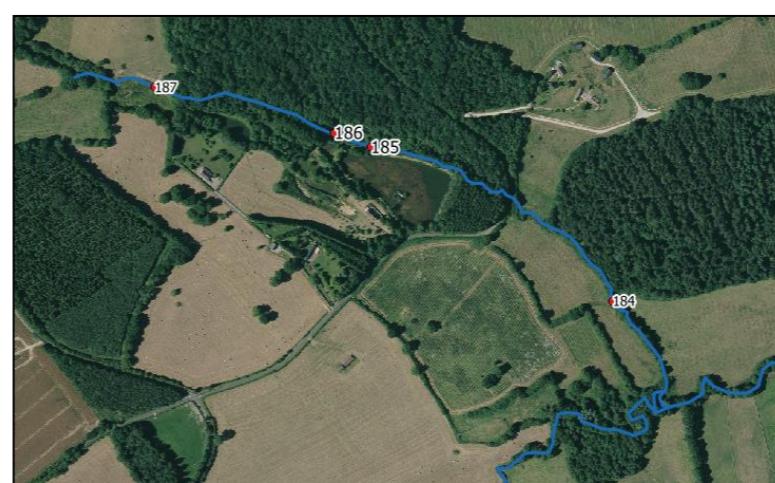
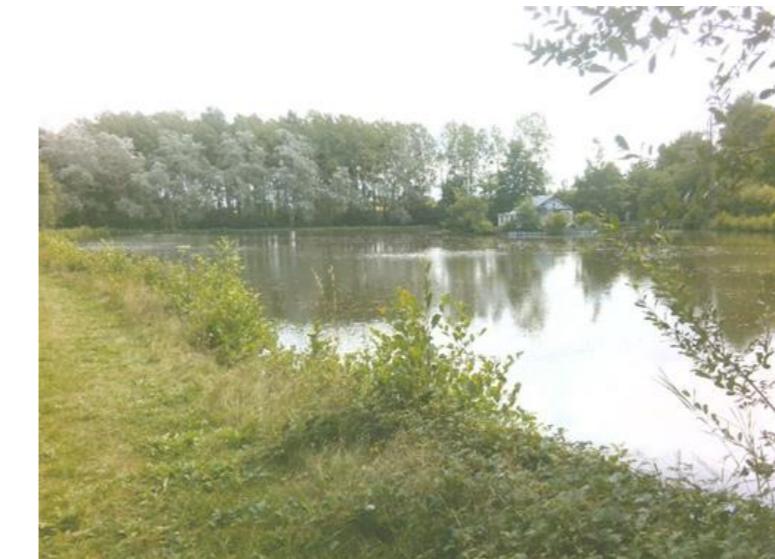
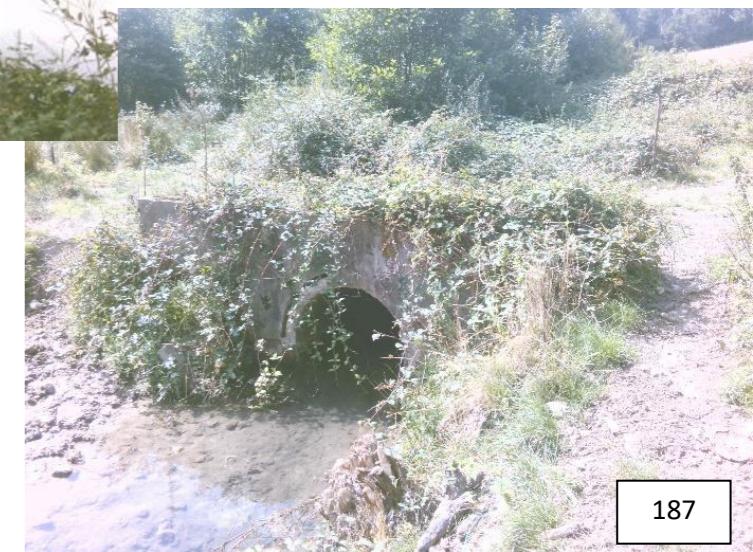
Nature	185 : Seuil en bois 186 : Buse D500 187 : Buse D1000
État	Ruine
Usage actuel	
Contexte réglementaire	Liste 1 au titre du L.214-17 du Code de l'Environnement
Franchissabilité piscicole	185 : Non franchissable car obstrué 186 : Non franchissable car obstruée 187 : Partielle
Transit sédimentaire	185 : Limité 186 : Impossible 187 : Limité
Hauteur de chute (m)	
Largeur totale (m)	
Équipement	
Priorité	Faible
Remarque(s)	En plus des ouvrages 185 à 187 : quatre étangs en dérivation sur le Ruisseau des Vaux et vraisemblablement alimentés par des sources en complément, à étudier pour déterminer leur impact sur le milieu aquatique et les potentiels aménagements à réaliser (mise en place d'un moine, modification de la répartition des débits entre l'alimentation des étangs et le cours d'eau...).

Suppression  
187 : Remplacer par passerelle

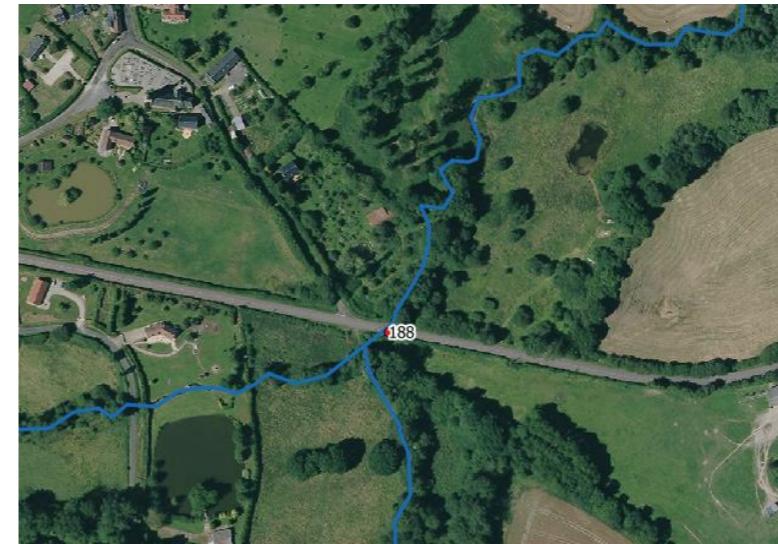
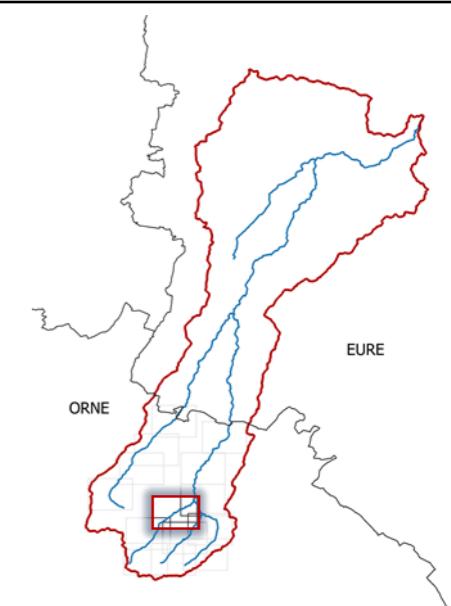
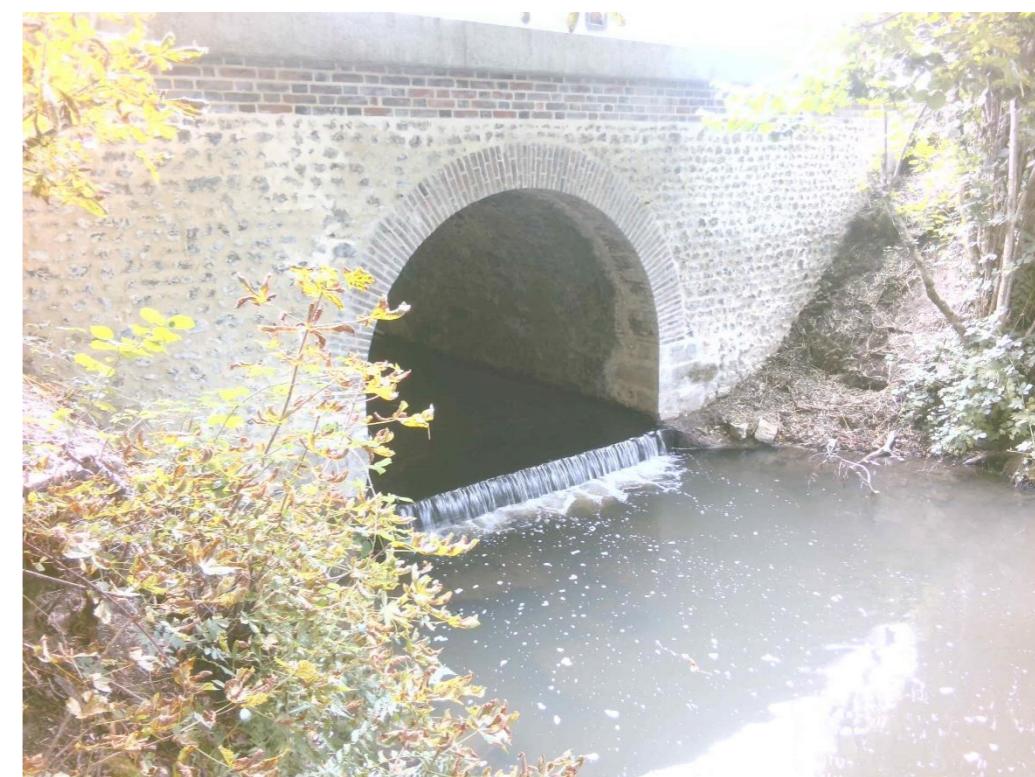
Nature	Pont arche sur la D13 à Touquettes
État	Bon
Usage actuel	Franchissement (routier)
Contexte réglementaire	Liste 1 au titre du L.214-17 du Code de l'Environnement
Franchissabilité piscicole	Partielle
Transit sédimentaire	Limité
Hauteur de chute (m)	0,4
Radier (m)	<4
Équipement	Aucun
Priorité	Moyenne
Remarque(s)

Étudier les aménagements possibles (off-set, échancrure dans le radier...)

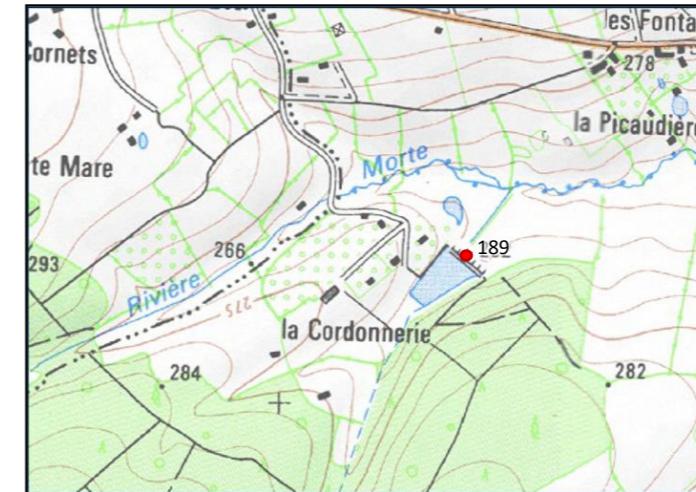
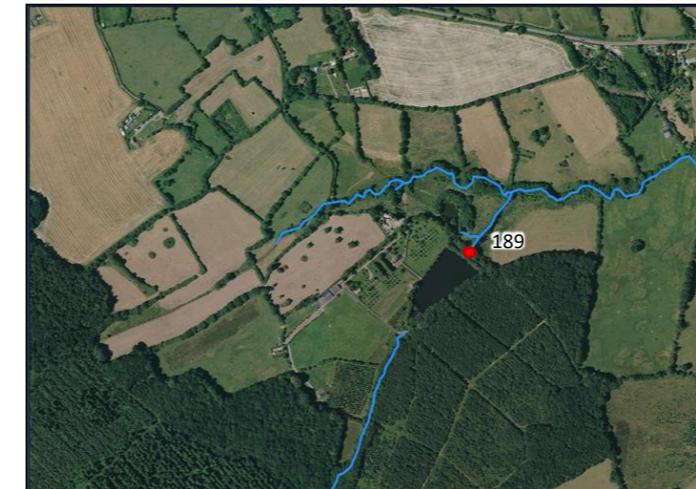
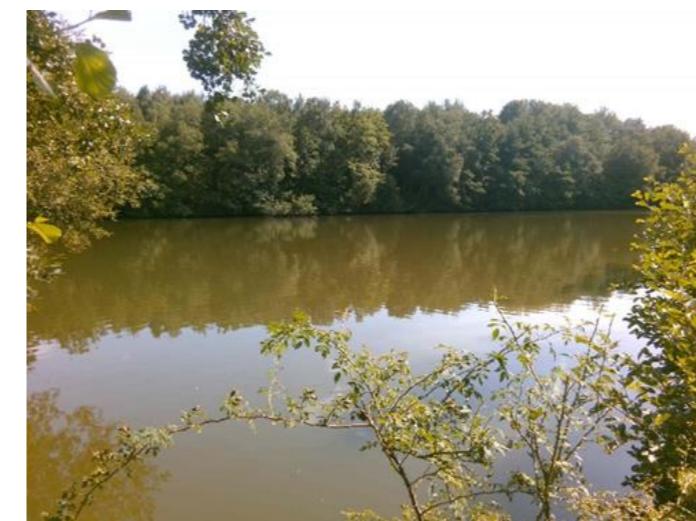
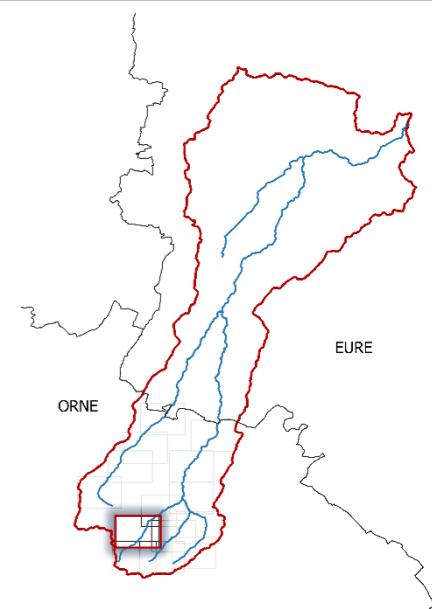
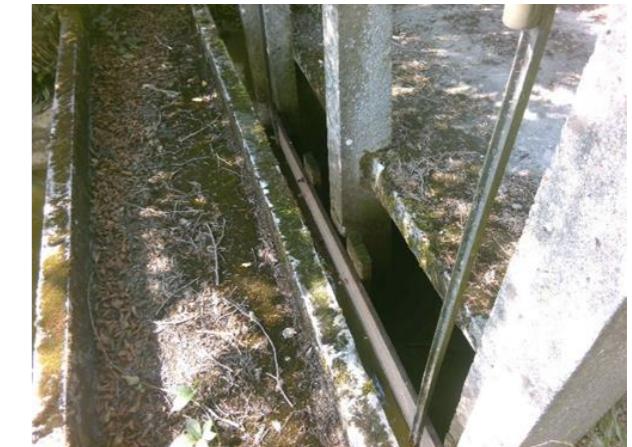
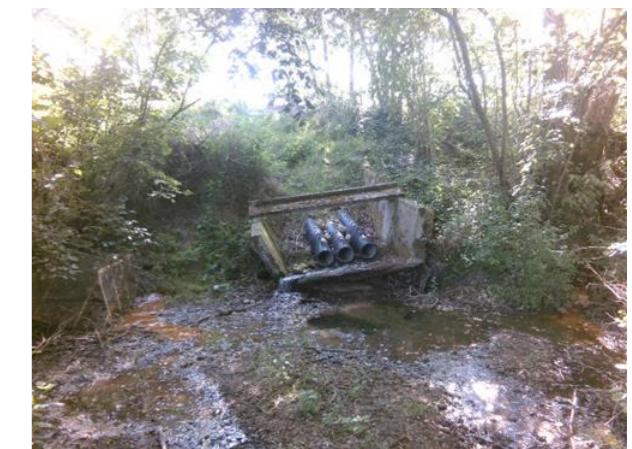
Nature	Étang en barrage sur un affluent de la rivière Morte Barrage de 100 m de long sur 20 m de largeur et 5 m de haut
État	Étang et digue en bon étang mais exutoire en état moyen
Usage actuel	Agrément
Contexte réglementaire	Liste 1 au titre du L.214-17 du Code de l'Environnement
Franchissabilité piscicole	Non franchissable
Transit sédimentaire	Impossible
Hauteur de chute (m)	
Largeur totale (m)	
Équipement	Aucun
Priorité	Faible
Remarque(s)	En aval de l'étang, un second plan d'eau, alimenté par une source, se déverse également dans le cours d'eau.

Étude pour déterminer son impact sur le milieu aquatique et les aménagements possibles.

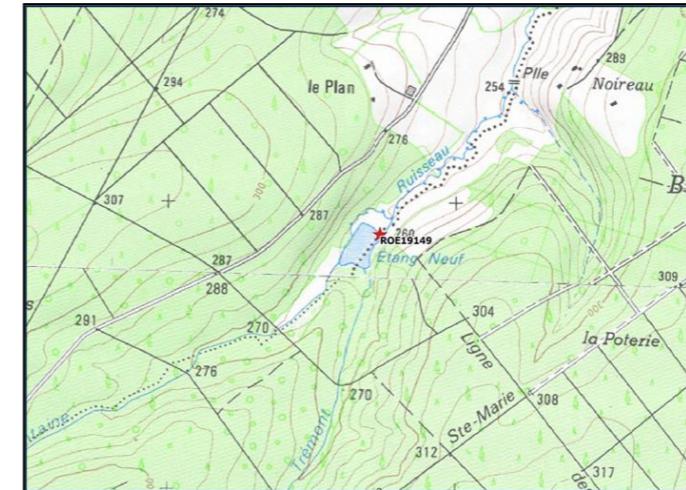
Nature	Étang en barrage sur le cours d'eau ROE19149 : Barrage en remblais de l'étang Déversoir de l'étang
État	Bon
Usage actuel	Aucun ?
Contexte réglementaire	Liste 1 au titre du L.214-17 du Code de l'Environnement
Franchissabilité piscicole	Non franchissable
Transit sédimentaire	Impossible
Hauteur de chute (m)	2,5
Largeur totale (m)	Barrage : 100 Déversoir : 2
Équipement	Aucun
ICE	ROE19149
Priorité	Forte
Remarque(s)	L'étang Neuf est situé en barrage à confluence entre le ruisseau de Chaude Fontaine et le ruisseau de Trémont. Sa présence entraîne un colmatage important des ruisseaux qui l'alimentent.

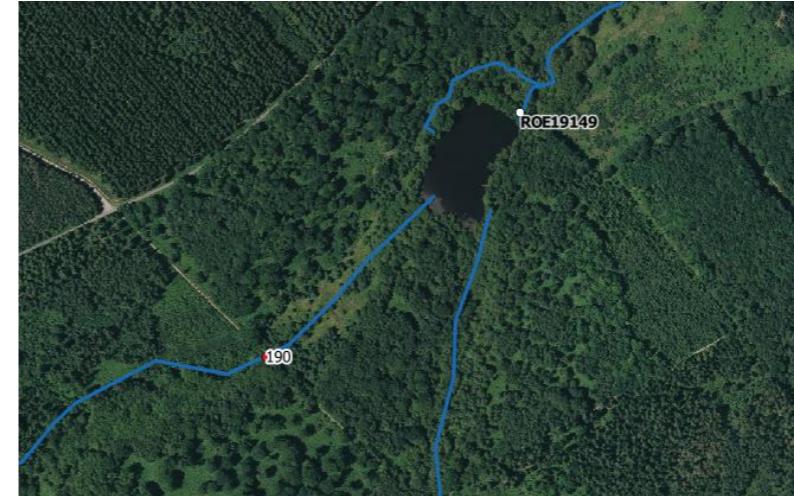
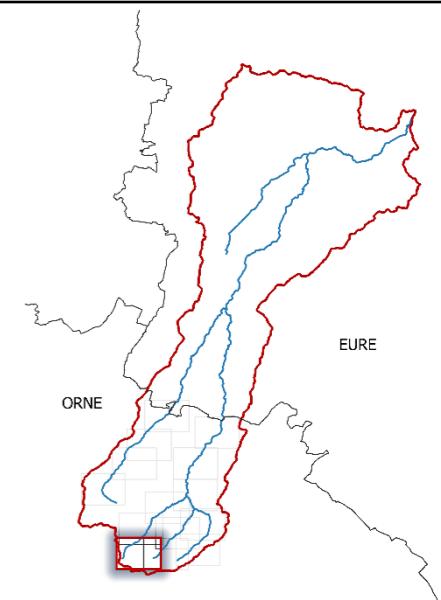
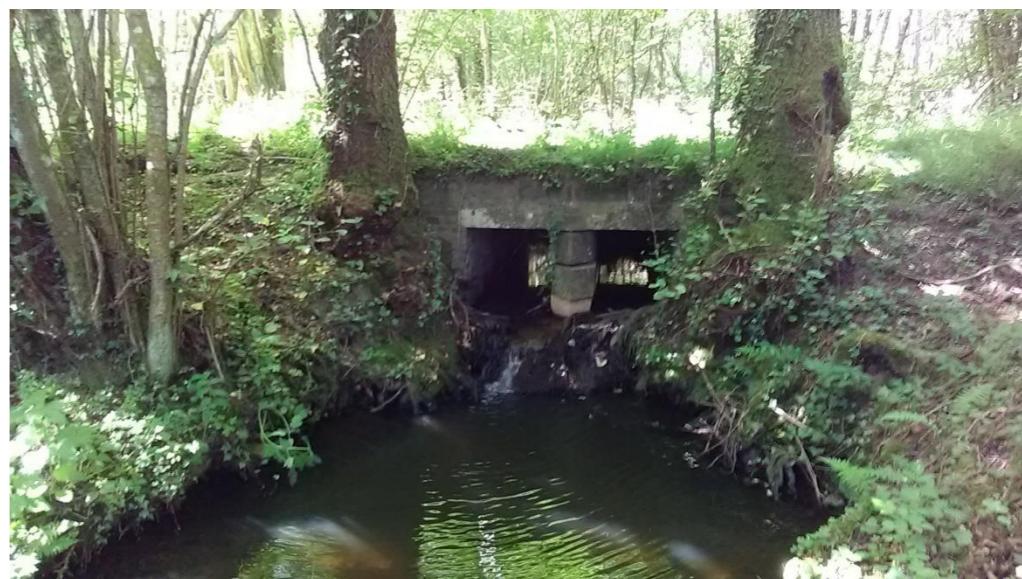
## Ouvrage non référencé 190

Nature	Pont cadre
État	Degradé, mal calé
Usage actuel	Franchissement (forestier)
Contexte réglementaire	Liste 1 au titre du L.214-17 du Code de l'Environnement
Franchissabilité piscicole	Non franchissable
Transit sédimentaire	Limité
Hauteur de chute (m)	0,4
Largeur totale (m)	2
Équipement	Aucun
Priorité	Moyenne
Remarque(s)

Remplacer

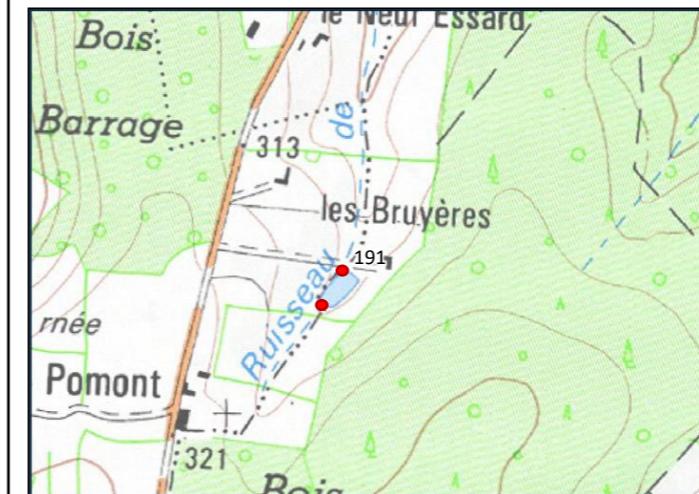
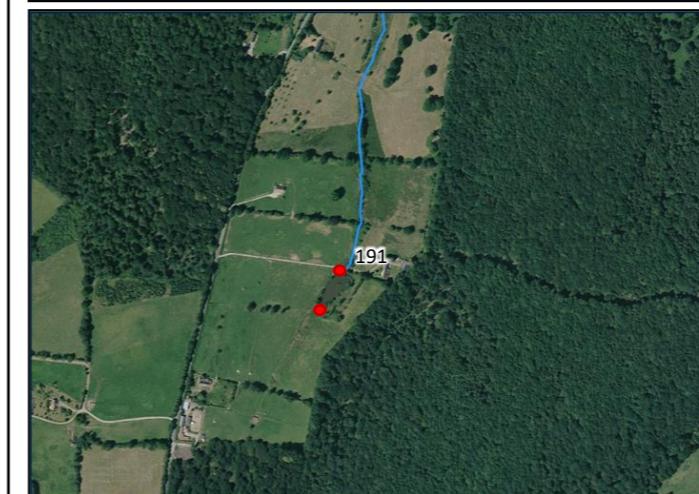
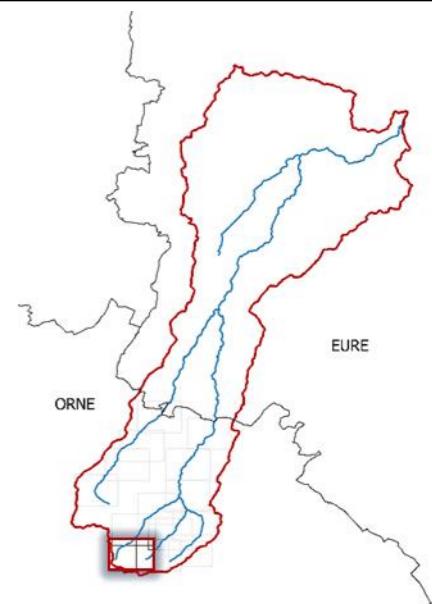
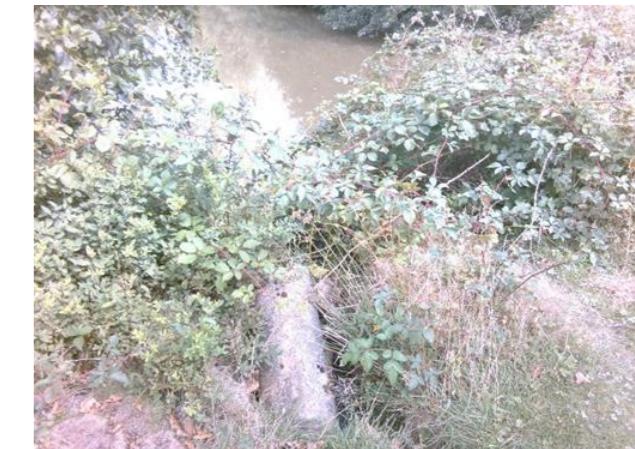
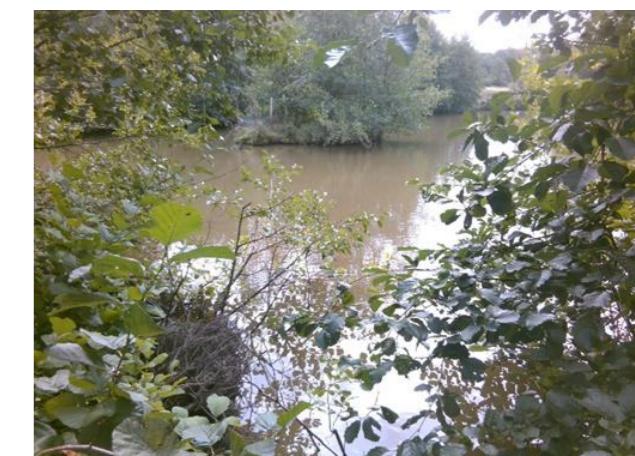
Nature	Étang dans le lit du cours d'eau Alimentation par une buse Exutoire par une buse sous le chemin d'accès à la maison
État	Bon
Usage actuel	Agrément, pêche
Contexte réglementaire	Liste 1 au titre du L.214-17 du Code de l'Environnement
Franchissabilité piscicole	Non franchissable
Transit sédimentaire	Impossible
Hauteur de chute (m)	
Largeur totale (m)	
Équipement	Aucun
Priorité	Faible
Remarque(s)	Le cours d'eau est temporaire en amont de l'étang.

Étude pour suppression ou rivière de contournement

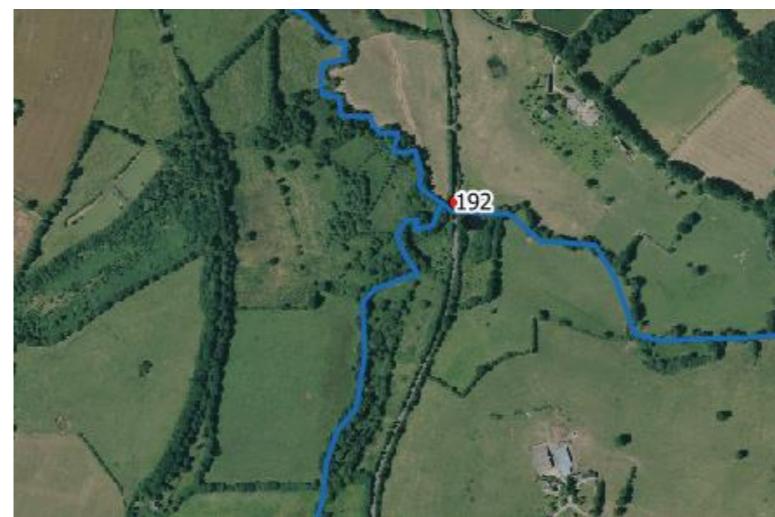
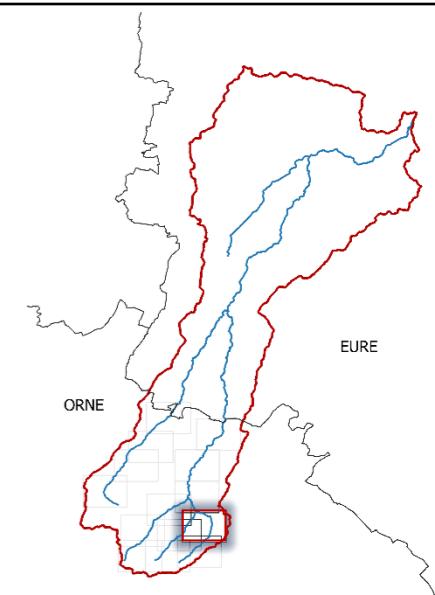
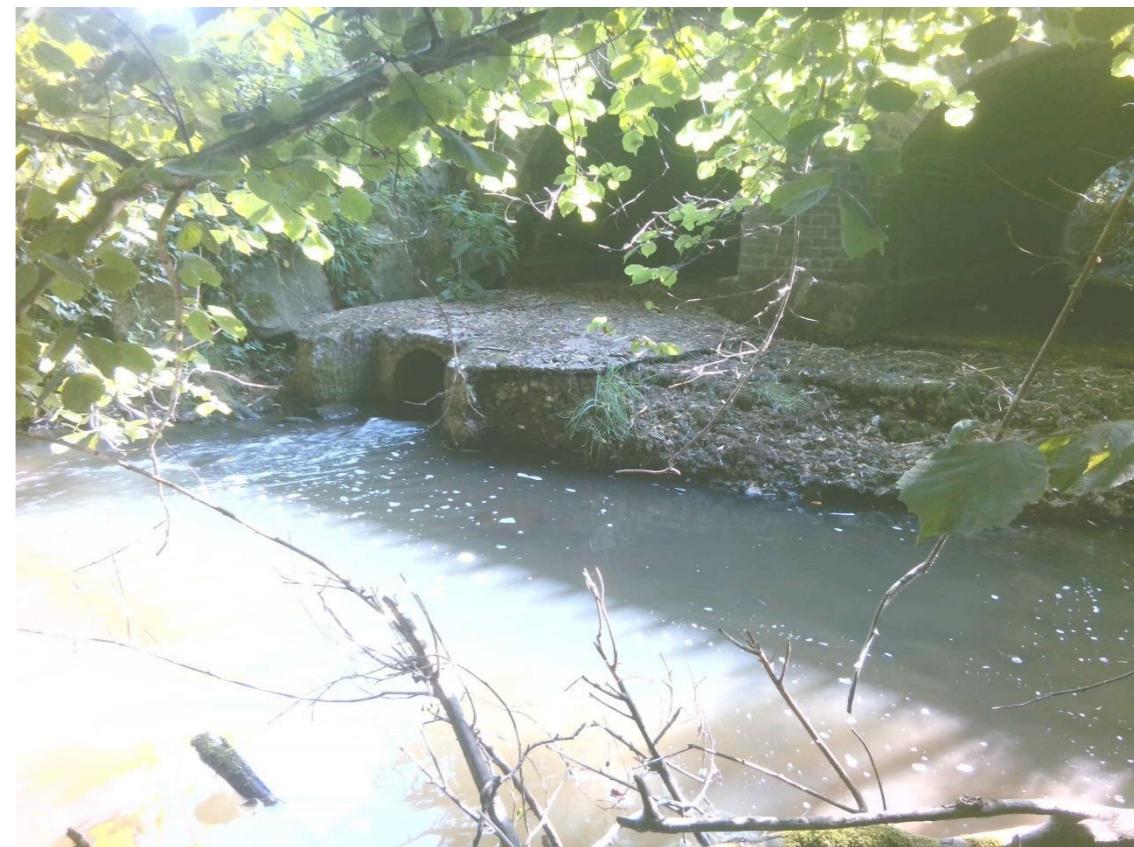
Nature	Pont arche sur la D31, à la confluence entre le ruisseau de Bréquigny et la Charentonne, buses inutiles sous le pont
État	Moyen
Usage actuel	Franchissement routier
Contexte réglementaire	Liste 1 au titre du L.214-17 du Code de l'Environnement
Franchissabilité piscicole	Non franchissable
Transit sédimentaire	Limité
Hauteur de chute (m)	< 0,2
Largeur totale (m)	
Équipement	
Priorité	Forte
Remarque(s)	Les buses entraînent la formation d'embâcles qui rendent le pont infranchissable

Supprimer les buses sous le pont

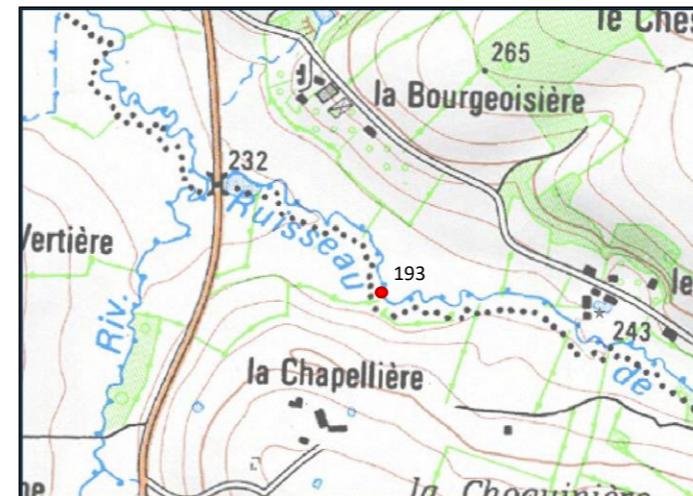
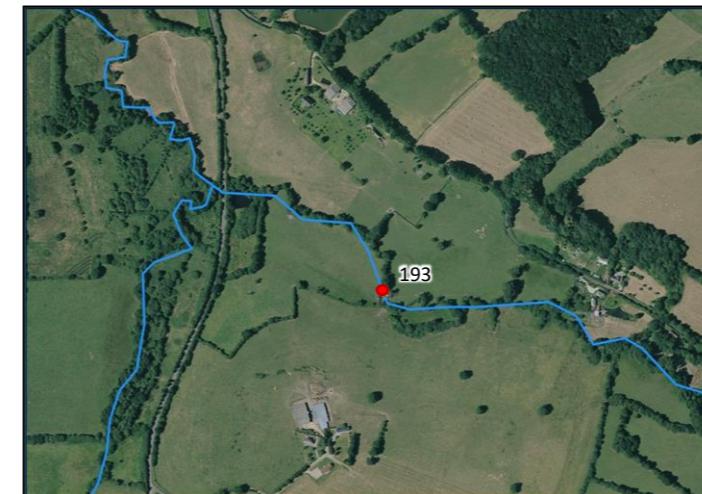
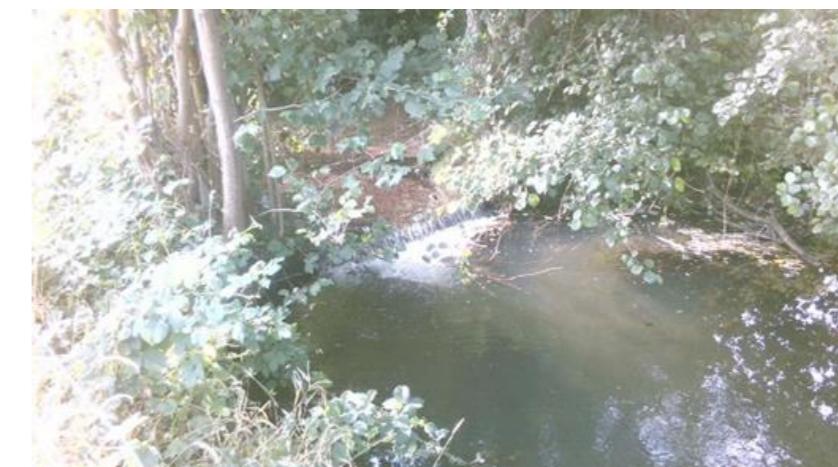
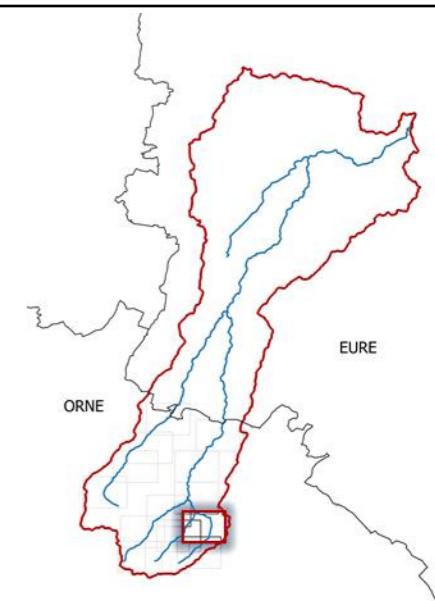
Nature	Radier > 2m
État	Bon
Usage actuel	
Contexte réglementaire	Liste 1 au titre du L.214-17 du Code de l'Environnement
Franchissabilité piscicole	Partielle
Transit sédimentaire	Limité
Hauteur de chute (m)	< 0,2
Largeur totale (m)	2,5
Équipement	Aucun
Priorité	Faible
Remarque(s)

Supprimer

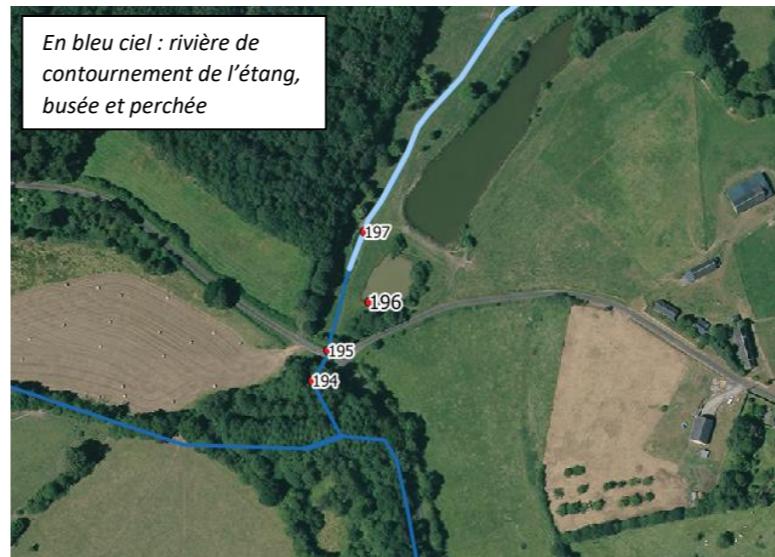
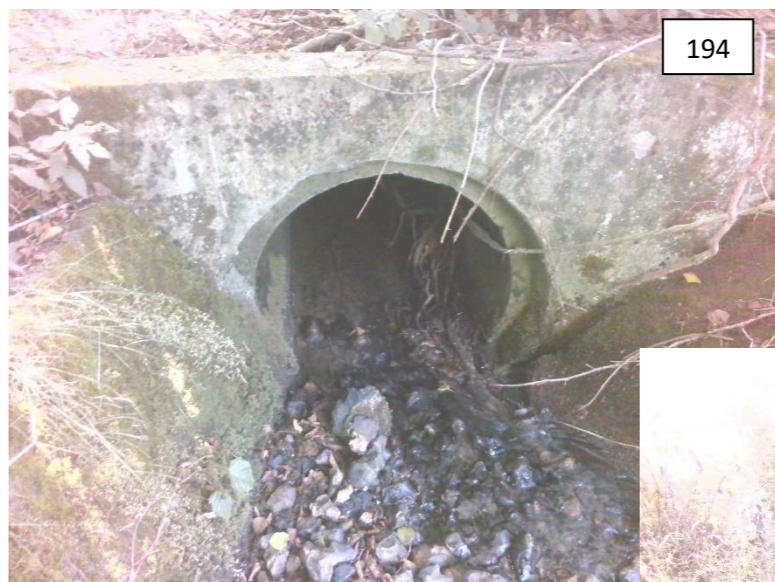
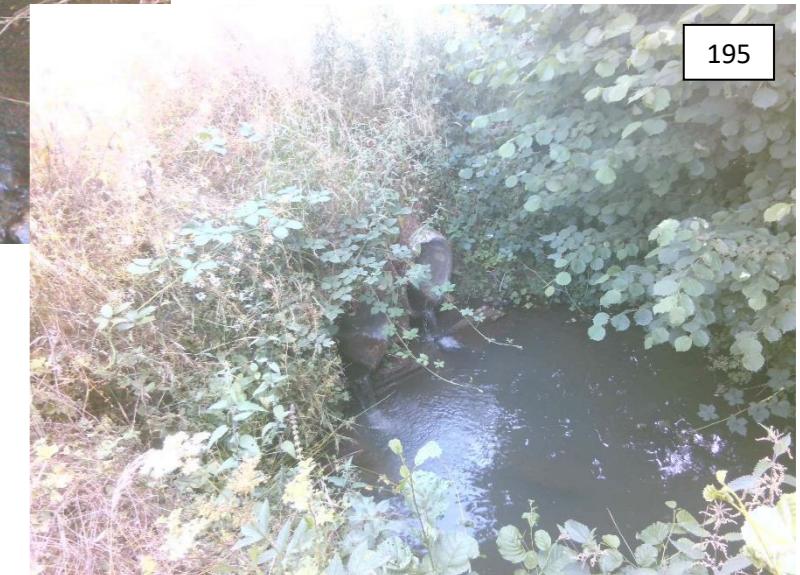
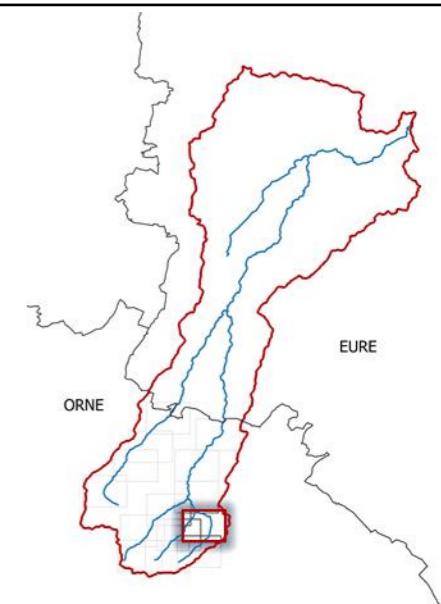
Nature	194 : Buse 195 : Double buse
État	Bon
Usage actuel	194 : Franchissement agricole 195 : Franchissement routier
Contexte réglementaire	Non classé
Franchissabilité piscicole	Non franchissable
Transit sédimentaire	Impossible
Hauteur de chute (m)	194 : < 0,2 195 : > 1
Largeur mouillée (m)	194 : 0,3 195 : 2*0,5
Équipement	Aucun
Priorité	Faible
Remarque(s)

194 : Remplacer par passerelle engin

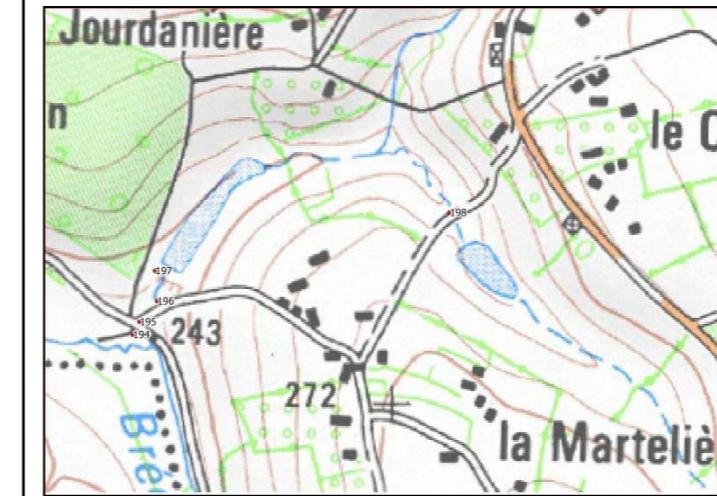
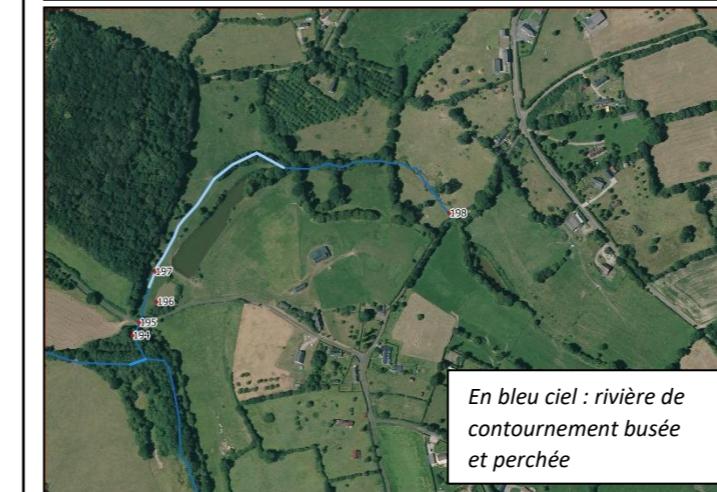
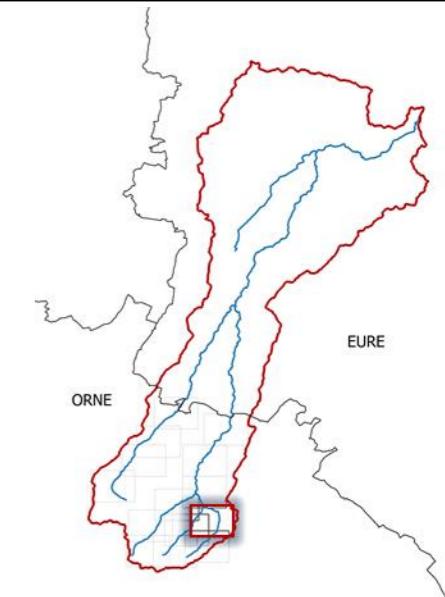
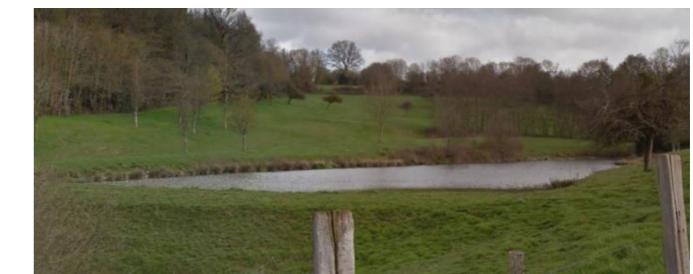
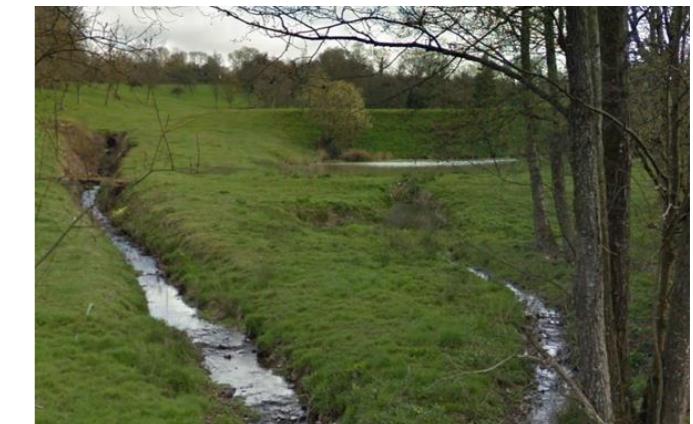
Nature	Deux étangs en fond de vallée, rivière de contournement perchée et busée
État	Bon
Usage actuel	Agrément
Contexte réglementaire	Non classé
Franchissabilité piscicole	Non franchissable
Transit sédimentaire	Impossible
Hauteur de chute (m)	1 m à la sortie de la buse de la rivière de contournement
Largeur totale (m)	
Équipement	Rivière de contournement busée et perchée
Priorité	Faible
Remarque(s)

Étude pour une suppression des étangs ou remise à ciel ouvert de la rivière de contournement.

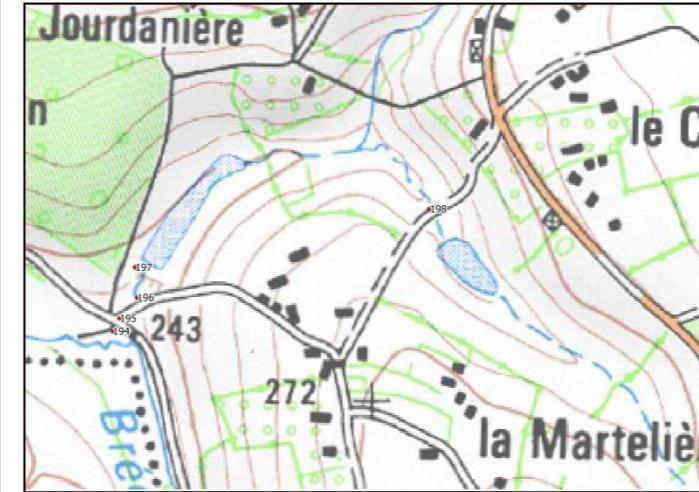
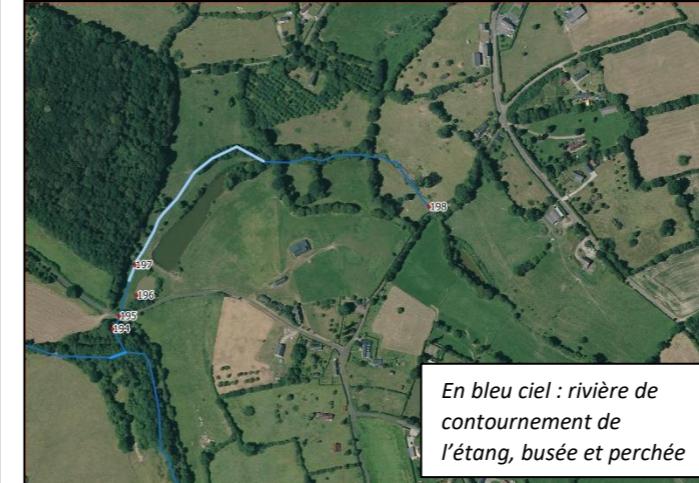
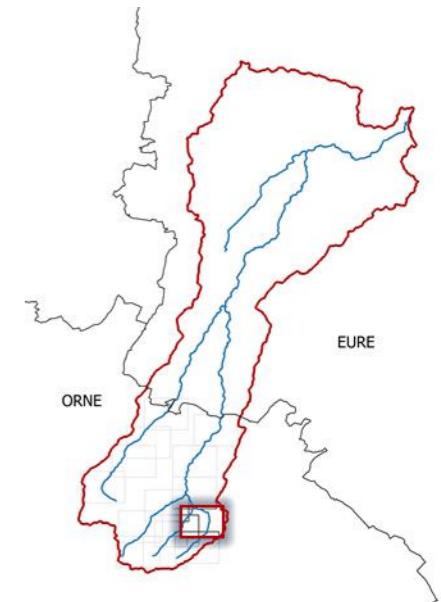
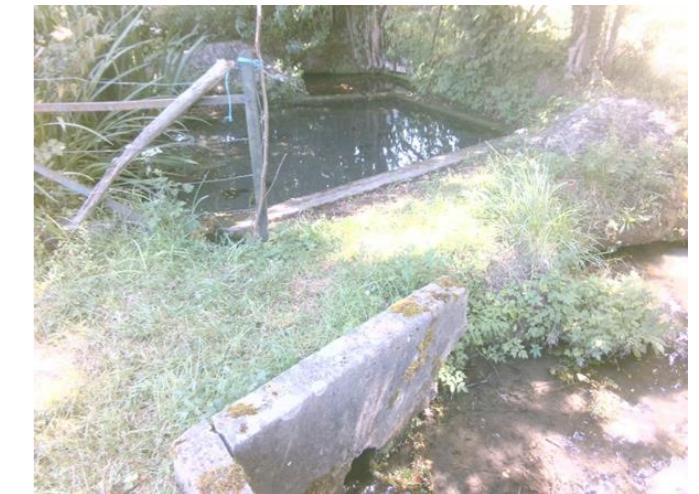
Nature	Bassin d'alimentation pour le bétail en amont des étangs de la Martellière
État	Bon
Usage actuel	Agricole
Contexte réglementaire	Non classé
Franchissabilité piscicole	Non franchissable
Transit sédimentaire	Impossible
Hauteur de chute (m)	
Largeur totale (m)	
Équipement	Aucun
Priorité	Faible
Remarque(s)

Suppression et mise en place d'un abreuvoir

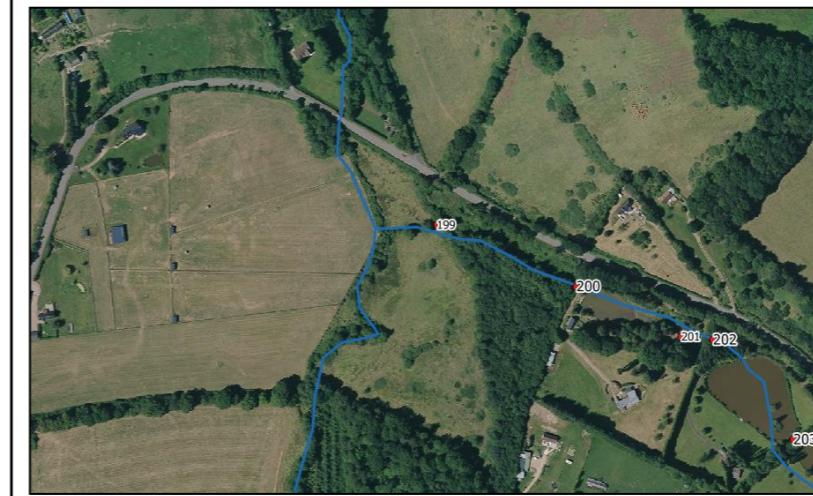
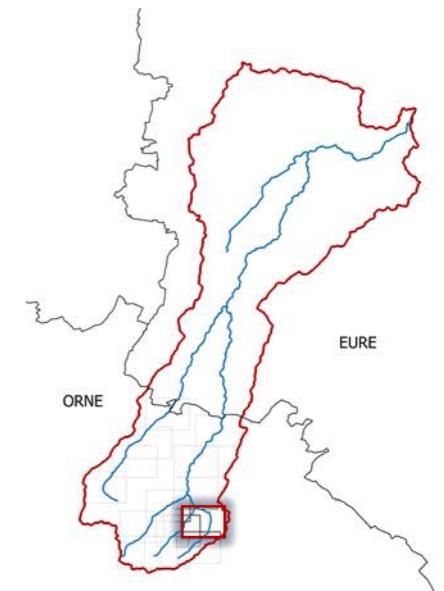
Nature	Passerelle agricole
État	Degradee
Usage actuel	Agricole
Contexte réglementaire	Non classé
Franchissabilité piscicole	Partielle
Transit sédimentaire	Limité
Radier (m)	1,5
Largeur mouillée (m)	0,5
Équipement	
Priorité	Faible
Remarque(s)

Remplacer par une passerelle
