**PLAN PLURIANNUEL DE RESTAURATION ET D'ENTRETIEN  
DE LA CHARENTONNE, SES AFFLUENTS ET DES ZONES  
HUMIDES DU BASSIN VERSANT DE LA CHARENTONNE**

**PHASE 1**

*Recueil des sites  
hydrauliques*

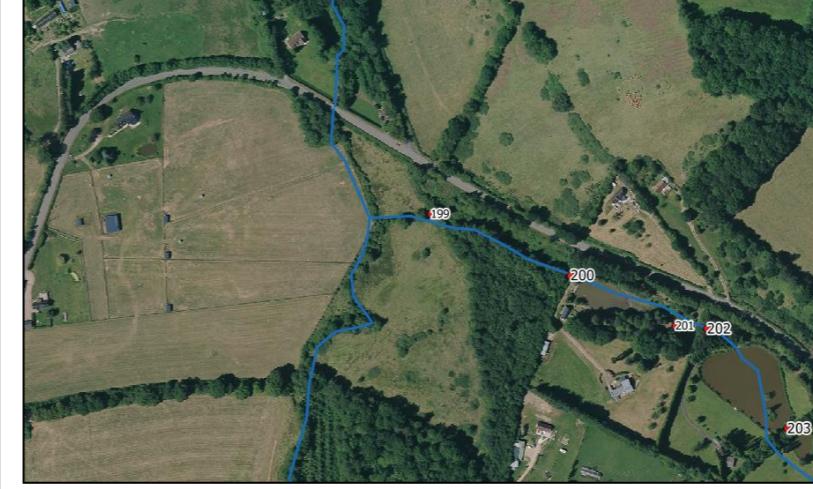
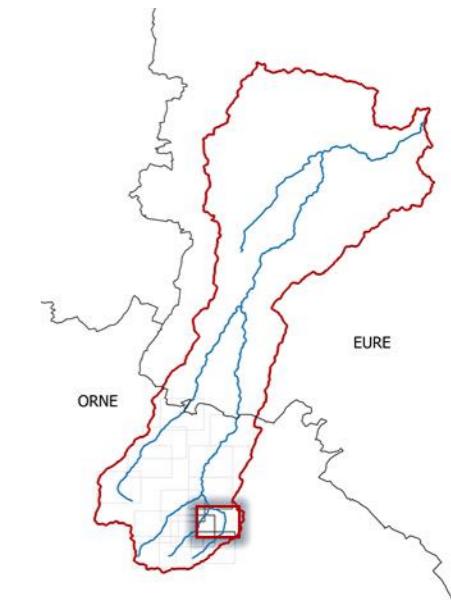
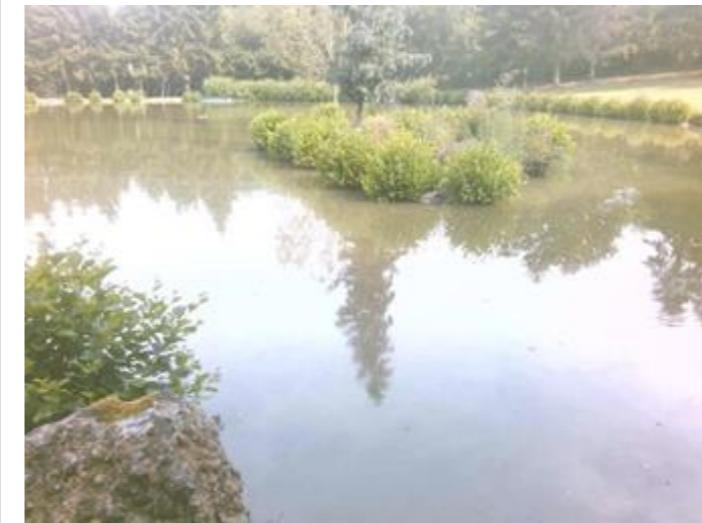
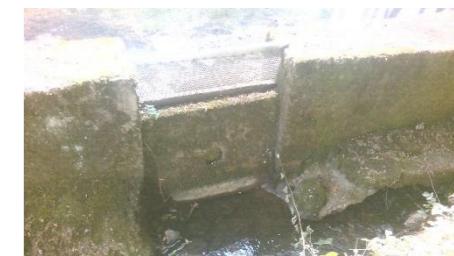
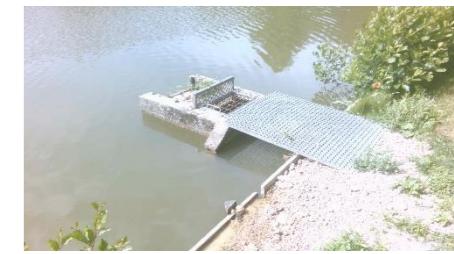
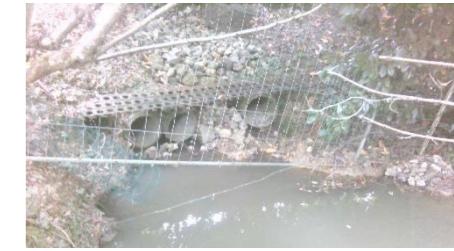
Nature	Trois étangs dans le lit du cours d'eau et une passerelle infranchissable
État	Moyen (fuite de deux ouvrages)
Usage actuel	Agrément
Contexte réglementaire	Non classé
Franchissabilité piscicole	Non franchissable
Transit sédimentaire	Impossible
Hauteur de chute (m)	
Largeur totale (m)	
Équipement	Aucun
Priorité	Faible
Remarque(s)	L'exutoire du premier étang est un trop plein (tube plastique) qui alimente l'étang médian. Les exutoires de l'étang médian sont un moine, un déversoir maçonnable dont l'état de dégradation entraîne une fuite, ainsi qu'un déversoir constitué de trois petites buses. Enfin, les exutoires de l'étang aval sont un moine (présence d'une fuite de l'ouvrage) et un déversoir rustique constitué de plusieurs buses.

Étude pour préconisations d'aménagement

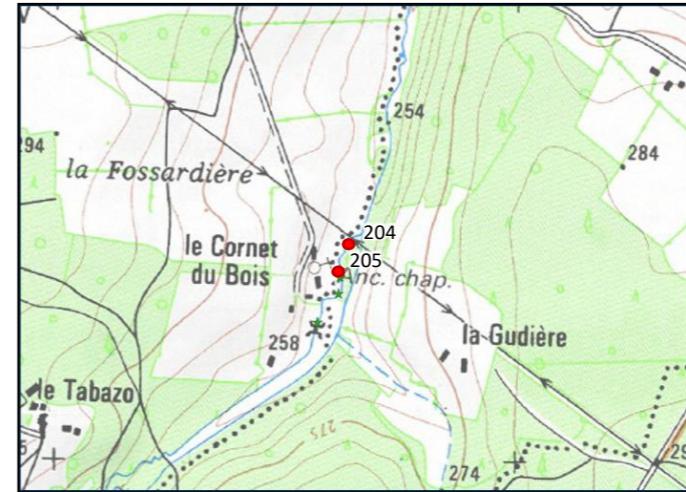
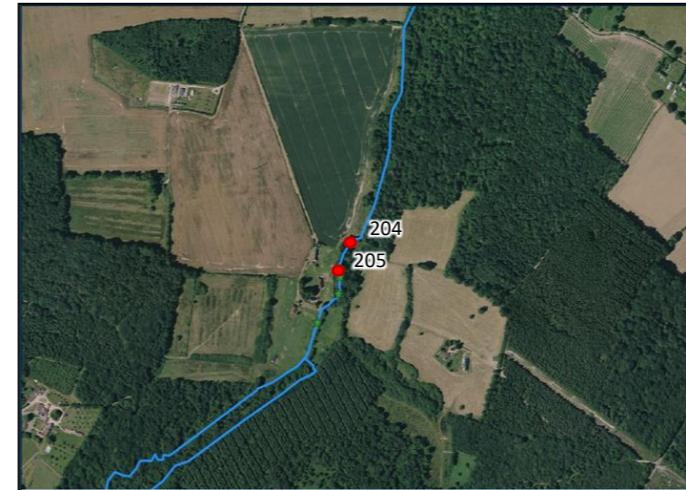
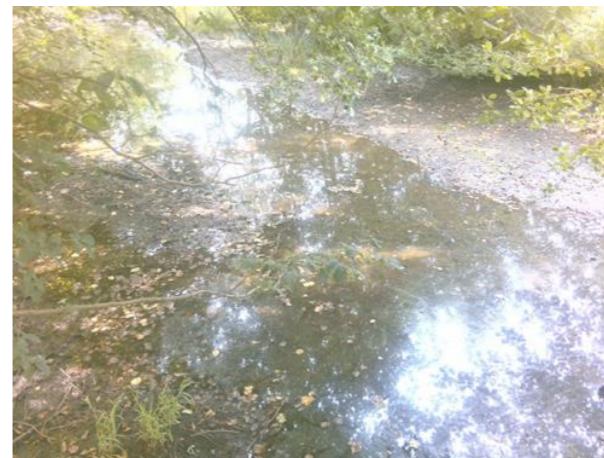
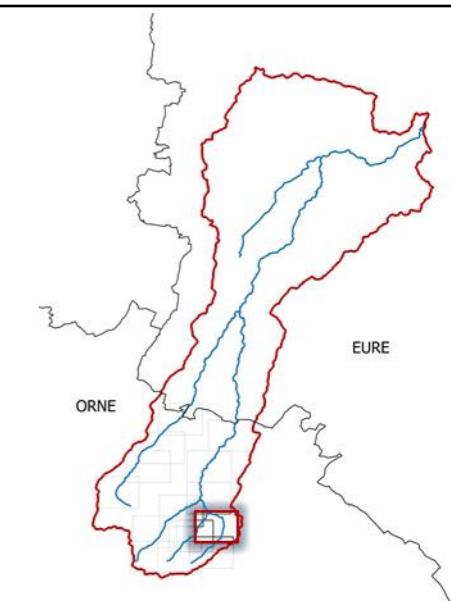
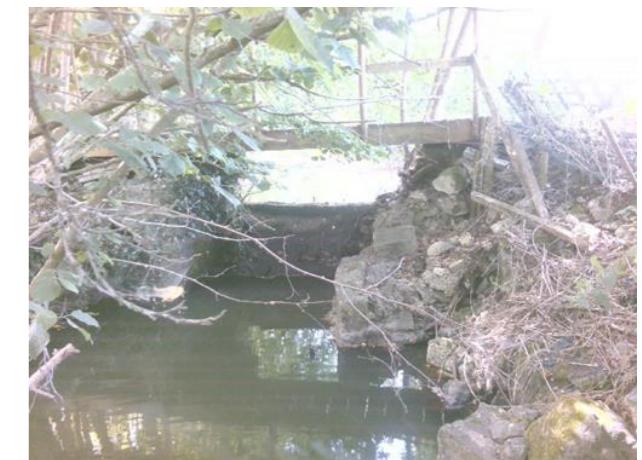
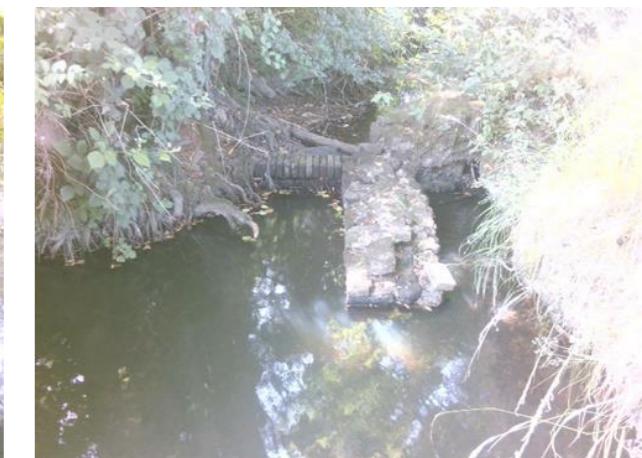
Nature	Seuils
État	Ruine
Usage actuel	Abandon
Contexte réglementaire	Liste 1 au titre du L.214-17 du Code de l'Environnement
Franchissabilité piscicole	Non franchissable
Transit sédimentaire	Impossible
Hauteur de chute (m)	204 : 1 205 : 0,2 – 0,5
Largeur totale (m)	1,5
Équipement	Aucun
Priorité	Moyenne
Remarque(s)	Plusieurs ouvrages hydrauliques sont présents au lieu-dit le Cornet du Bois sur le ruisseau de Bréquigny. Les trois les plus en amont sont en ruine et de ce fait permettent la continuité écologique. Les deux ouvrages suivants (204 et 205, présente fiche), malgré leur état de dégradation, constituent des obstacles infranchissables pour les espèces piscicoles et impactant pour le transit sédimentaire, en témoigne l'important colmatage du cours d'eau.

Suppression

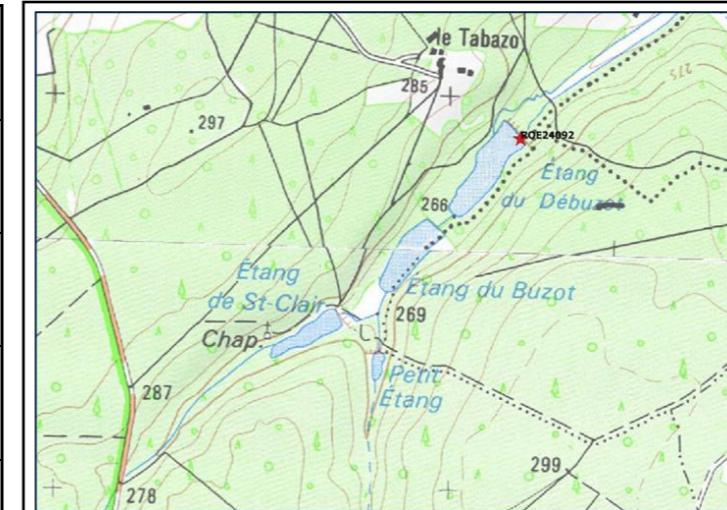
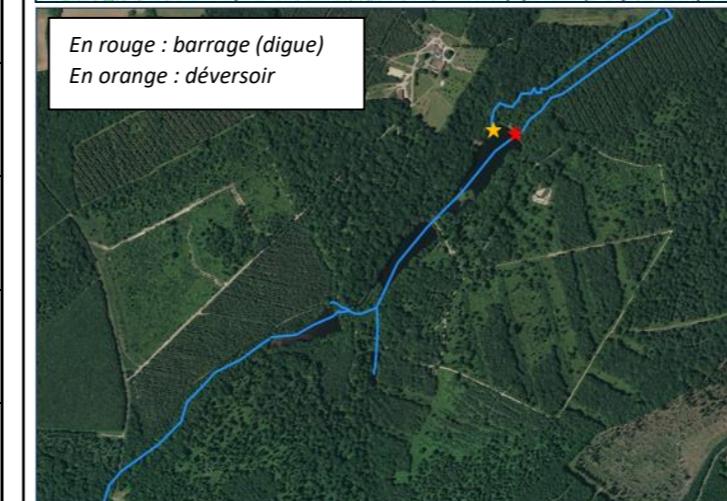
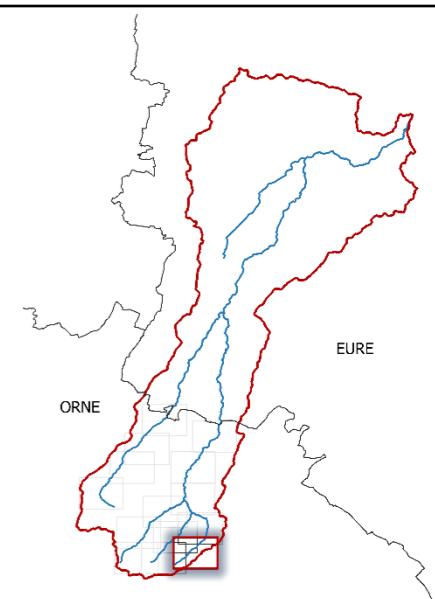
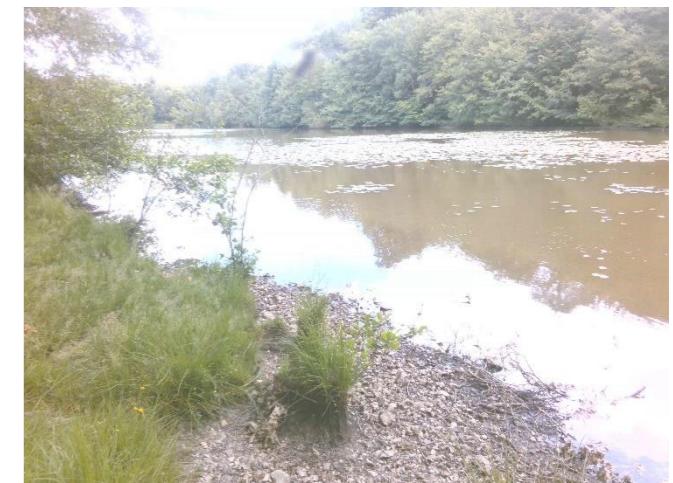
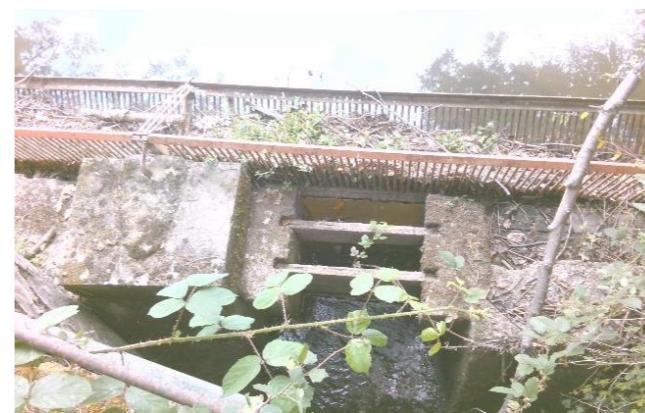
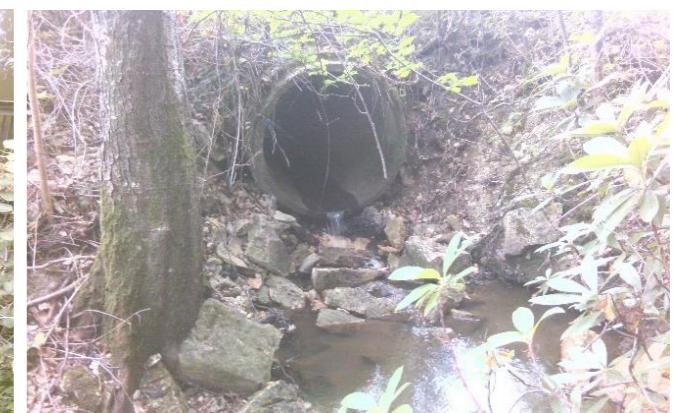
<b>Nature</b>	ROE24092 : Barrage de l'étang Déversoir et buse de l'étang
<b>État</b>	Bon
<b>Usage actuel</b>	Agrément, pêche
<b>Contexte réglementaire</b>	Liste 1 au titre du L.214-17 du Code de l'Environnement
<b>Franchissabilité piscicole</b>	Non franchissable
<b>Transit sédimentaire</b>	Impossible
<b>Hauteur de chute (m)</b>	3
<b>Largeur totale (m)</b>	ROE24092 : 100 Déversoir : 2
<b>Équipement</b>	Aucun
<b>ICE</b>	ROE24092
<b>Priorité</b>	Forte
<b>Remarque(s)</b>	En amont de l'étang du Débuzot, deux autres étangs (Saint-Clair, Buzot) sont présents en barrage sur le ruisseau de Bréquigny et un autre (Petit Étang) sur un petit affluent en rive droite. Les impacts de l'étang du Débuzot sur ce petit cours d'eau en tête de bassin versant sont donc d'autant plus importants qu'ils se cumulent à ceux des étangs à l'amont.

Une étude globale sur ce complexe d'étang est nécessaire pour identifier les aménagements les plus pertinents. La solution la plus pérenne et valable écologiquement serait de supprimer les plans d'eau et remettre le cours d'eau en fond de vallée. Au vu du contexte (nombre d'étangs, usage pour la pêche...), l'effacement de tous ces plans d'eau semblent difficilement réalisable. Ainsi, la mise en place de rivières de contournement pourrait également être envisagée.

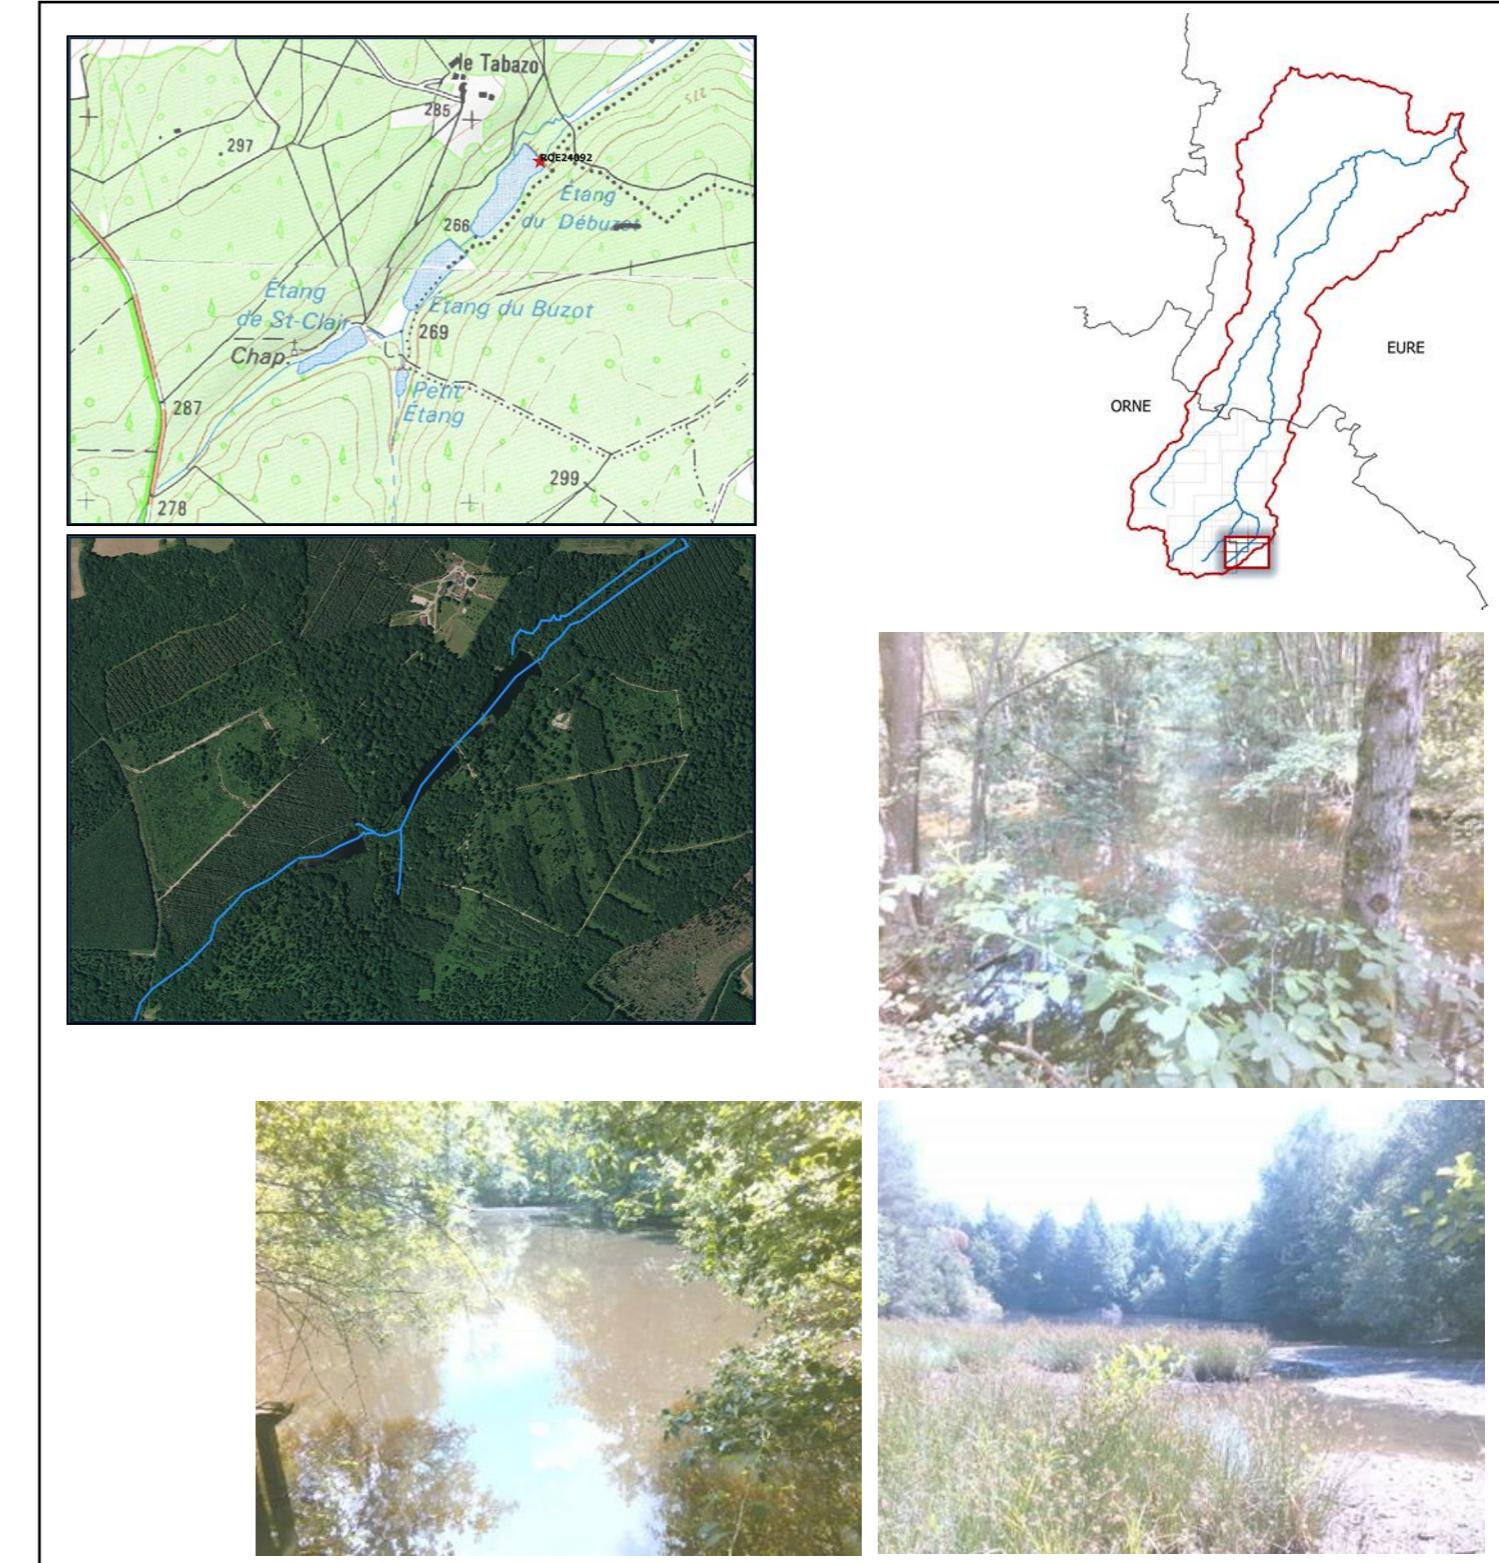
CARACTÉRISTIQUES	
Nature	Étangs en barrage sur le cours d'eau : Étang du Buzot, Étang Saint-Clair et Petit étang
État	Bon à moyen
Usage actuel	Agrément, pêche
Contexte réglementaire	Liste 1 au titre du L.214-17 du Code de l'Environnement
Franchissabilité piscicole	Non franchissable
Transit sédimentaire	Impossible
Hauteur de chute (m)	>1 m
Largeur totale (m)	
Équipement	Aucun
Priorité	Forte
Remarque(s)	En amont de l'étang du Débuzot

Étude, en lien avec le ROE24092 (étang du Débuzot)

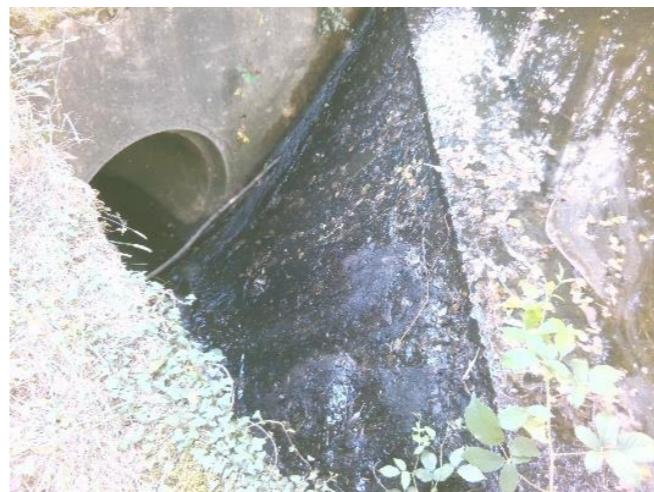
Etang du Buzot : déversoir et fosse de dissipation

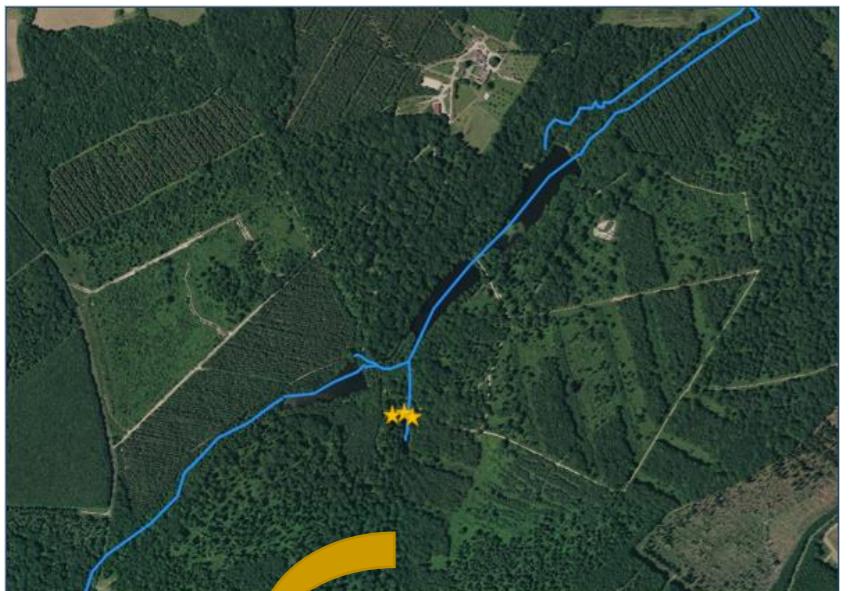
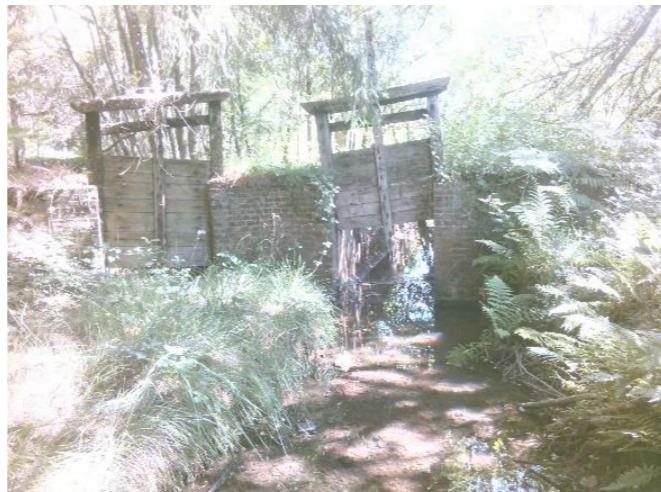
Vannage de l'étang de Saint-Clair  
(Étoile verte sur la carte)

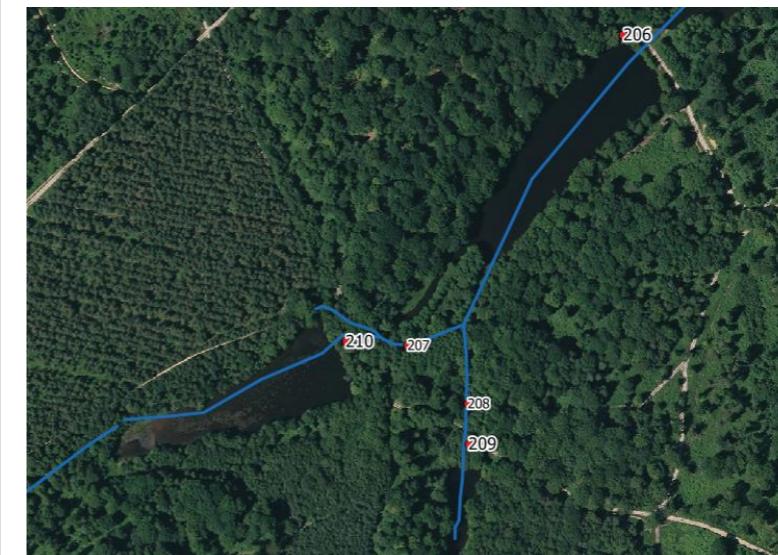
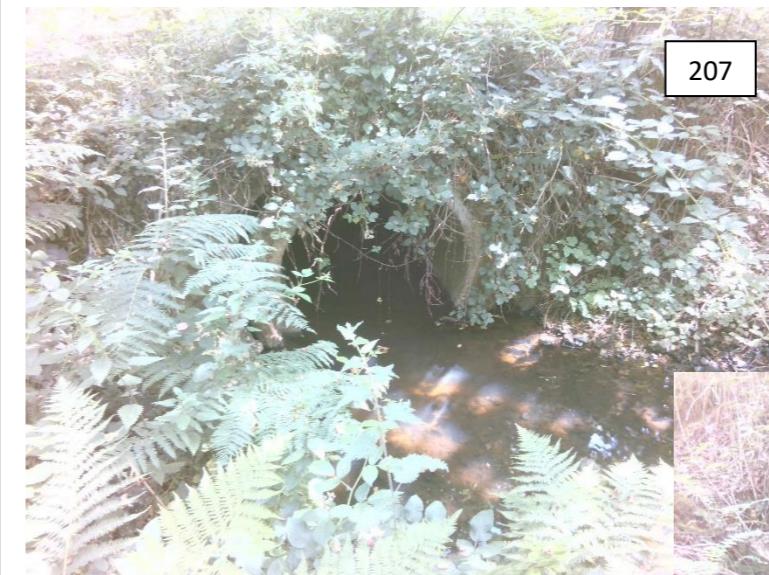
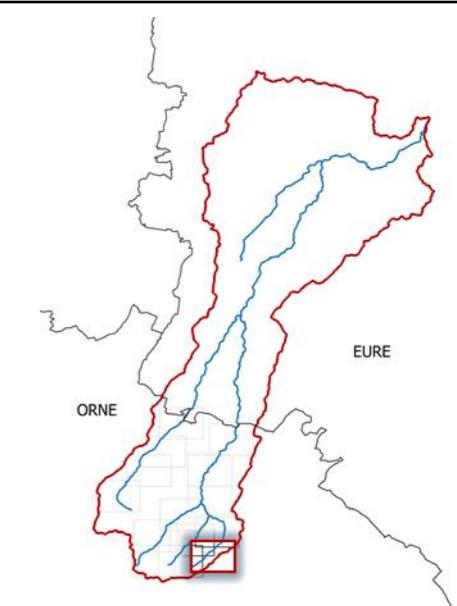
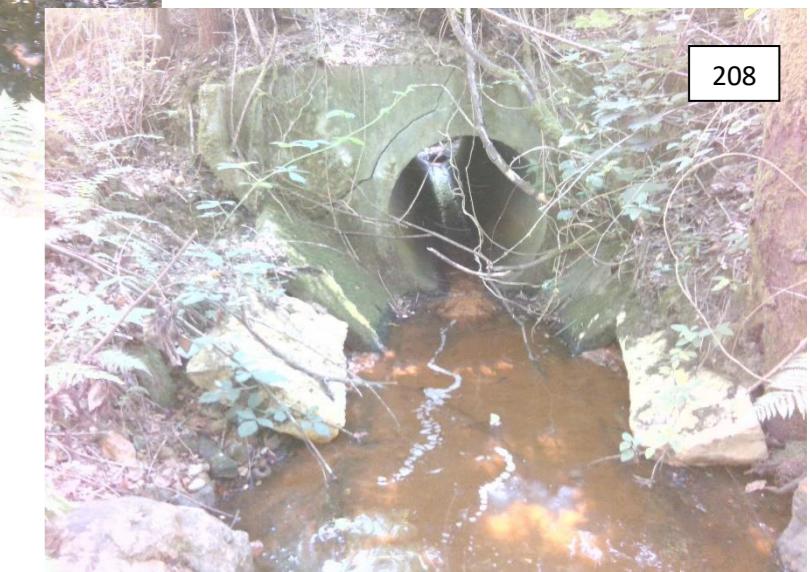
## Ouvrages non référencés 207 et 208

Nature	Buses
État	207 : Bon 208 : Dégradé
Usage actuel	Franchissement (forestier)
Contexte réglementaire	Liste 1 au titre du L.214-17 du Code de l'Environnement
Franchissabilité piscicole	207 : Partielle 208 : Non franchissable
Transit sédimentaire	207 : Limité 208 : Limité
Hauteur de chute (m)	0
Largeur mouillée (m)	207 : 1 208 : 0,3
Équipement	Aucun
Priorité	Moyenne
Remarque(s)

Remplacer par passerelle / pont cadre

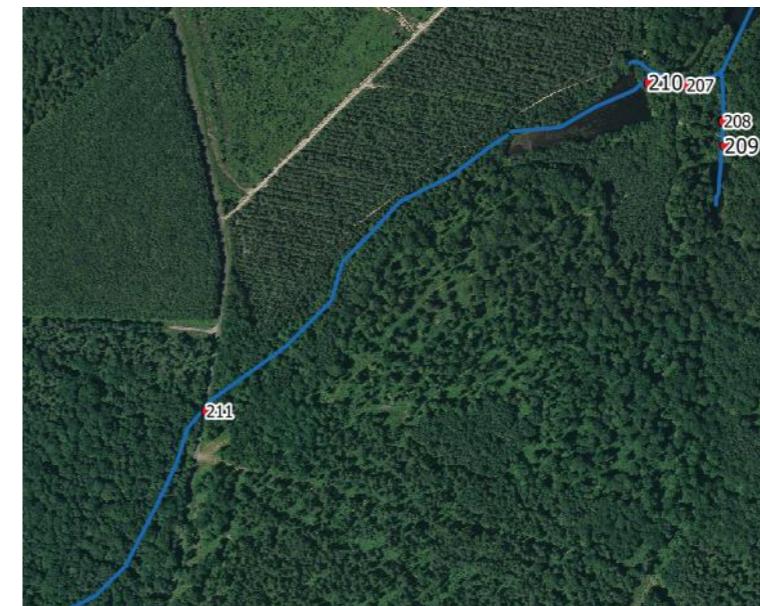
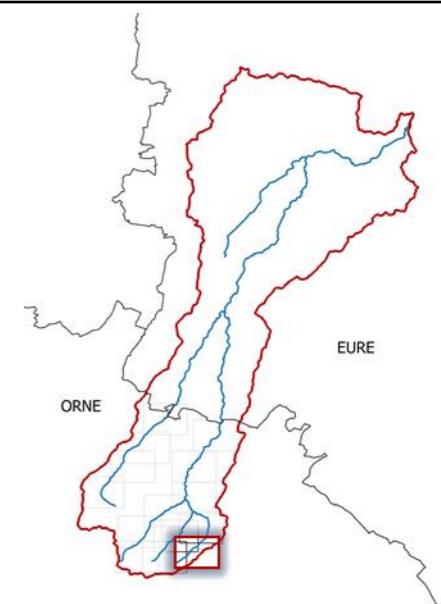
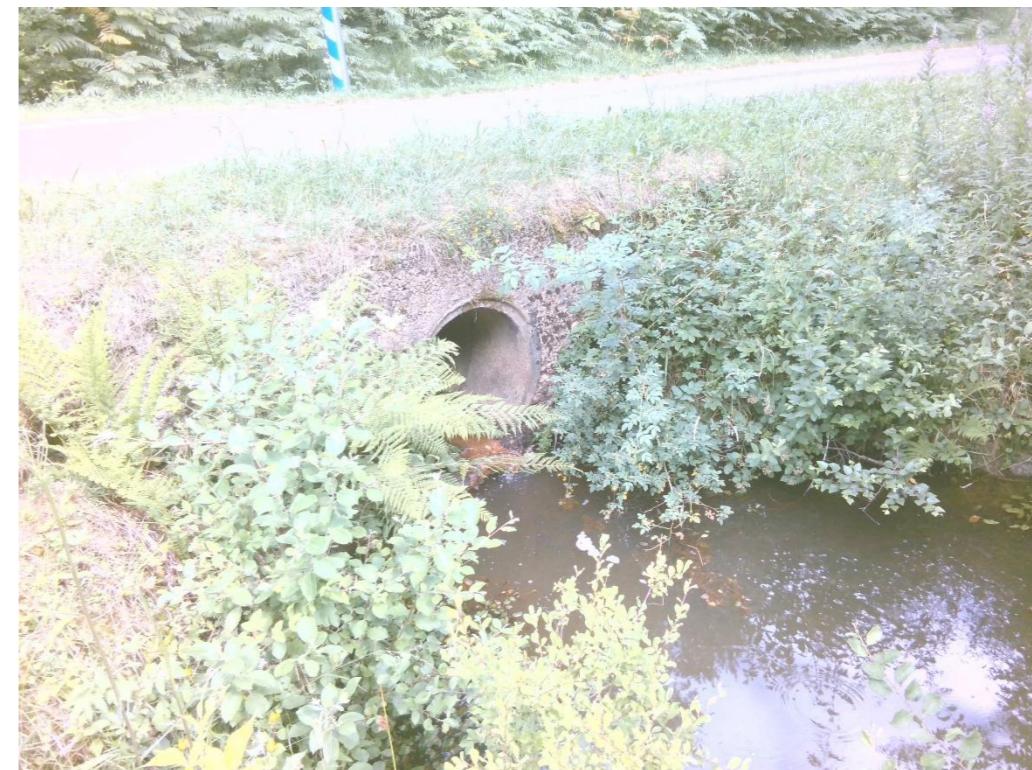
Nature	Buse sous la D230 (Saint-Hilaire-sur-Rille – Saint-Evroult-Notre-Dame-du-Bois)
État	Bon
Usage actuel	Franchissement (routier)
Contexte réglementaire	Liste 1 au titre du L.214-17 du Code de l'Environnement
Franchissabilité piscicole	Non franchissable
Transit sédimentaire	Impossible
Radier (m)	>4
Largeur mouillée/diamètre (m)	0,80
Équipement	Aucun
Priorité	Moyenne
Remarque(s)

Remplacer par un pont cadre

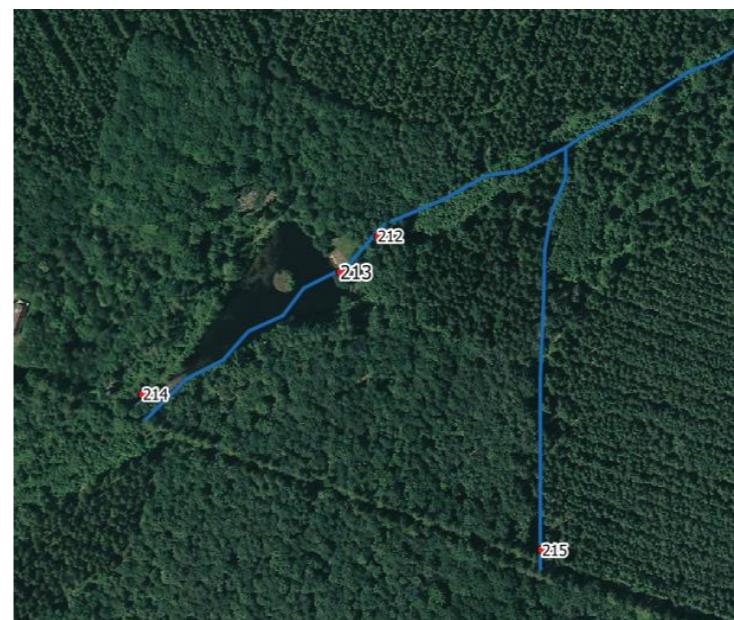
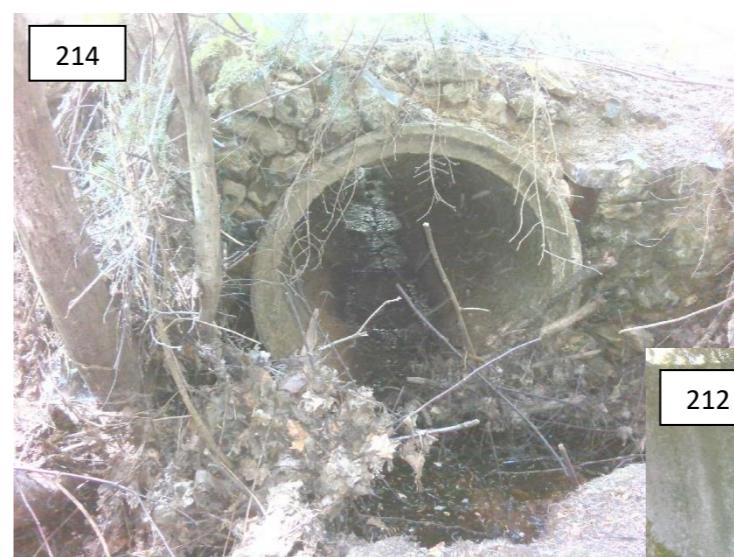
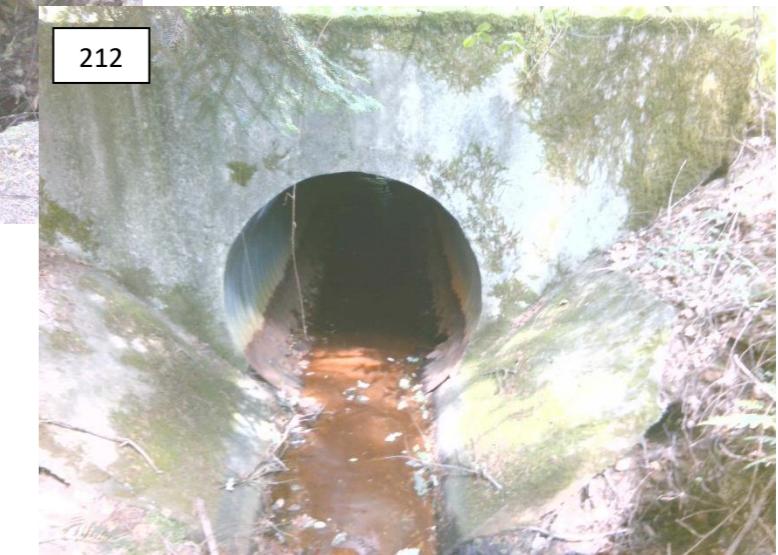
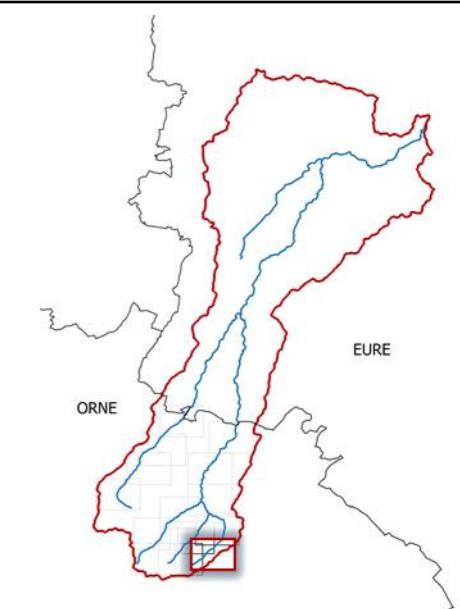
Nature	Buses
État	212, 214 : Bon 215 : Dégradé
Usage actuel	Franchissement (forestier)
Contexte réglementaire	Liste 1 au titre du L.214-17 du Code de l'Environnement
Franchissabilité piscicole	Non franchissable
Transit sédimentaire	Impossible
Radier (m)	>4
Largeur mouillée/diamètre (m)	0,5 à 1
Équipement	Aucun
Priorité	Faible
Remarque(s)

Remplacer par passerelles / ponts cadres

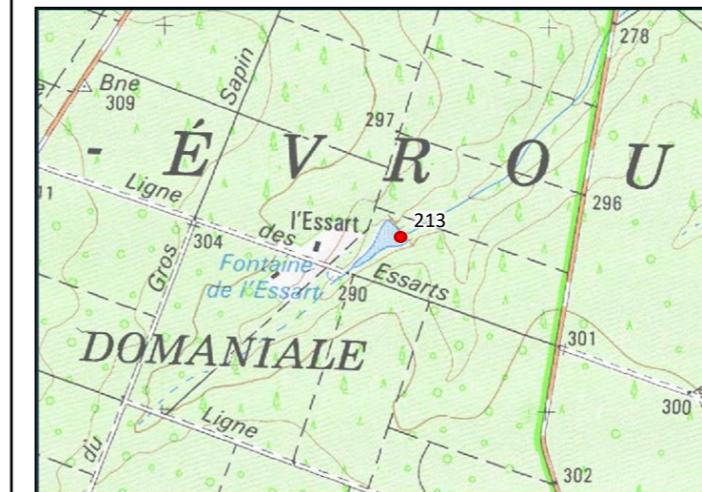
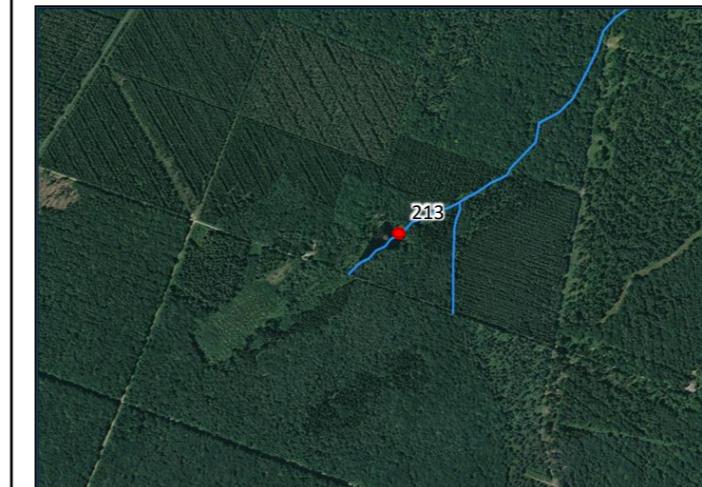
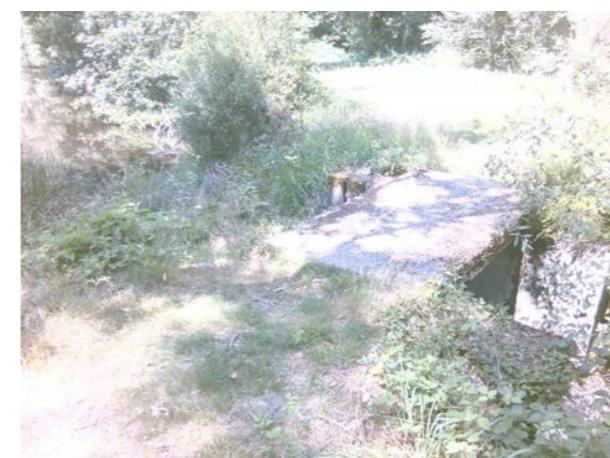
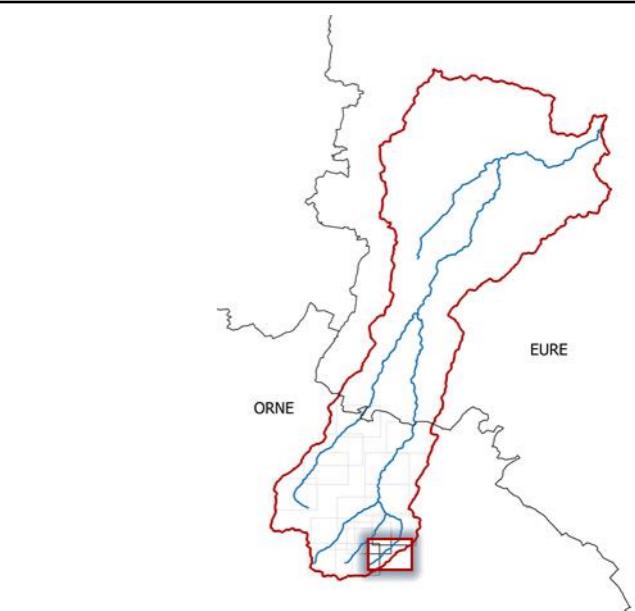
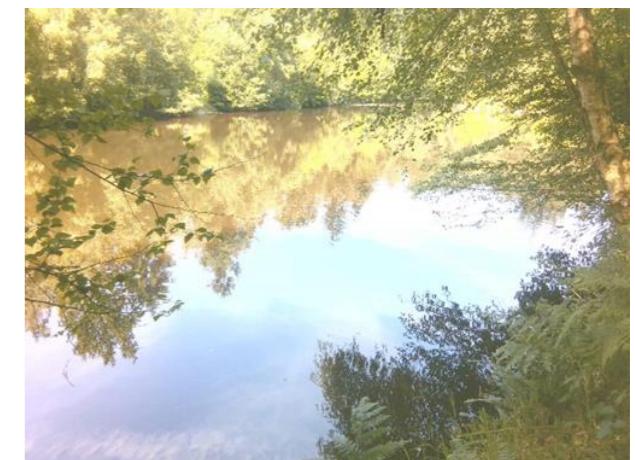
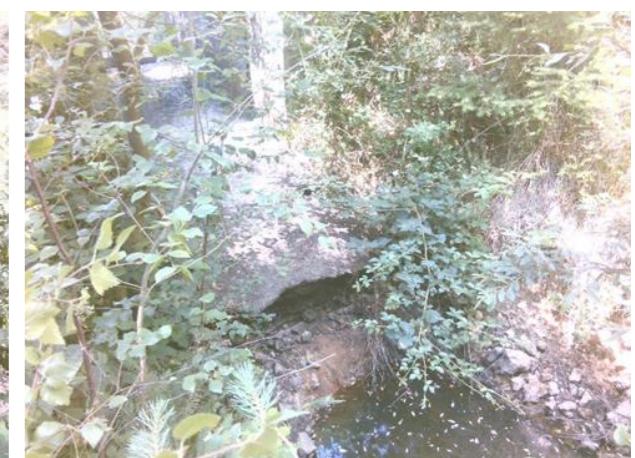
Nature	Étang de l'Essart, en barrage sur le cours d'eau
État	Bon
Usage actuel	Agrément
Contexte réglementaire	Liste 1 au titre du L.214-17 du Code de l'Environnement
Franchissabilité piscicole	Non franchissable
Transit sédimentaire	Impossible
Hauteur de chute (m)	1 m
Largeur totale (m)	
Équipement	Aucun
Priorité	Faible
Remarque(s)	Zone de source du ruisseau de Bréquigny

Étude pour préconisations d'aménagement

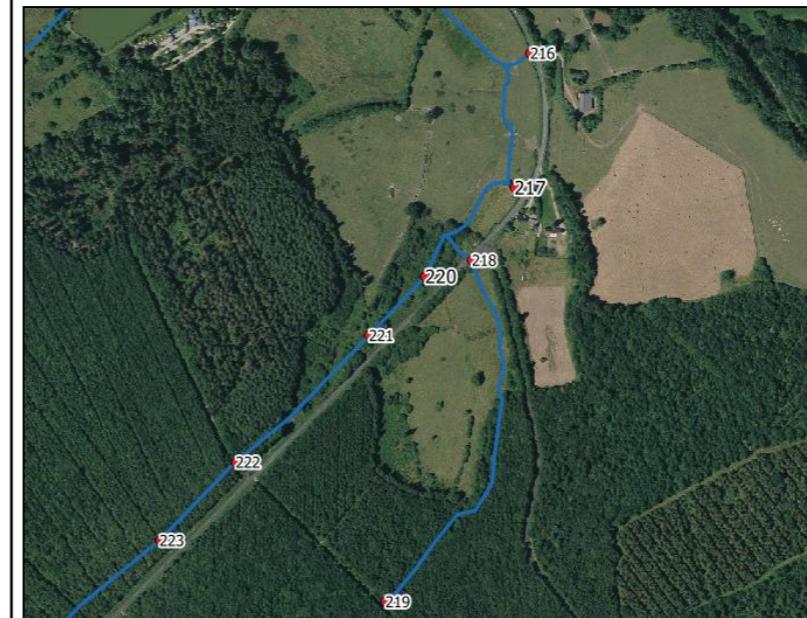
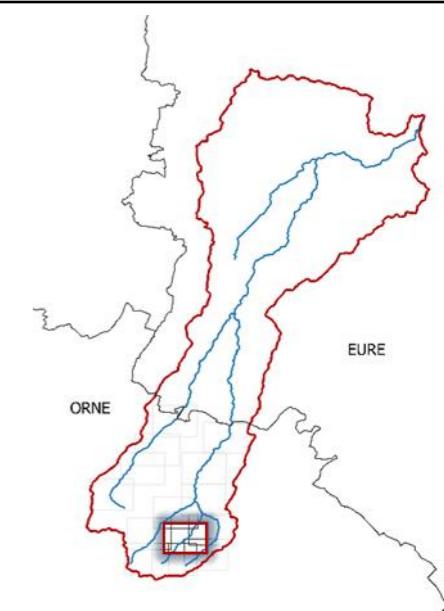
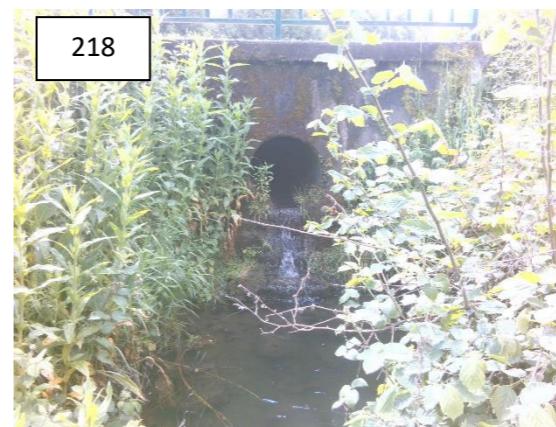
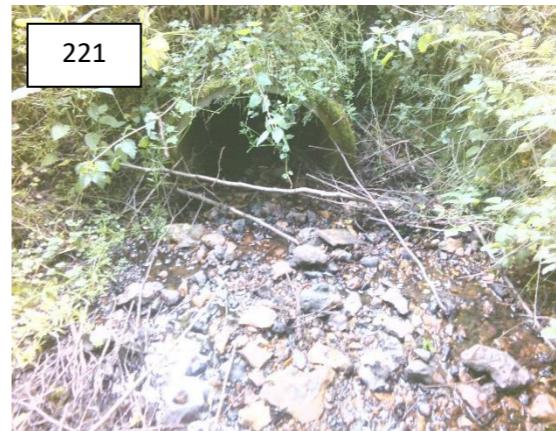
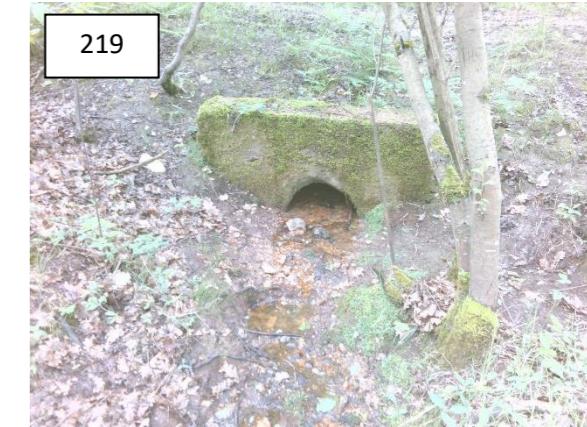
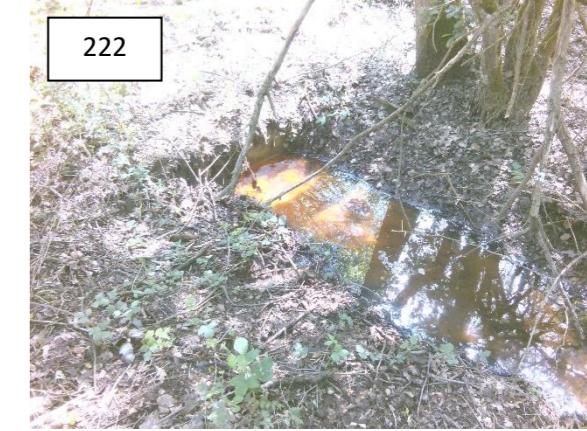
Nature	216, 218, 219, 220, 221, 222, 223 : Buses Dont 218 et 216 sur la D31 (Saint-Evroult-Notre-Dame-du-Bois – Sainte-Gauburge-Sainte-Colombe)	217 : Seuil
État	216, 218 : Bon 219, 221 : Dégradé 220, 222, 223 : Ruine	Bon
Usage actuel	216, 218 : Franchissement (routier) 220, 221 : Franchissement (agricole) 219, 222, 223 : Franchissement (forestier)	Agrément
Contexte réglementaire	Non classé	
Franchissabilité piscicole	216, 218, 220, 221, 223 : Non franchissable 219, 222 : Partielle	Partielle
Transit sédimentaire	216, 218, 220, 221, 222, 223 : Impossible 219 : Transparent	Impossible
Hauteur de chute (m)	216 : 1 218 : 0,8	0,3
Largeur totale (m)	Variable	1
Équipement	Aucun	
Priorité	Faible	
Remarque(s)

Remplacer par des demi-PEHD et des ponts cadres

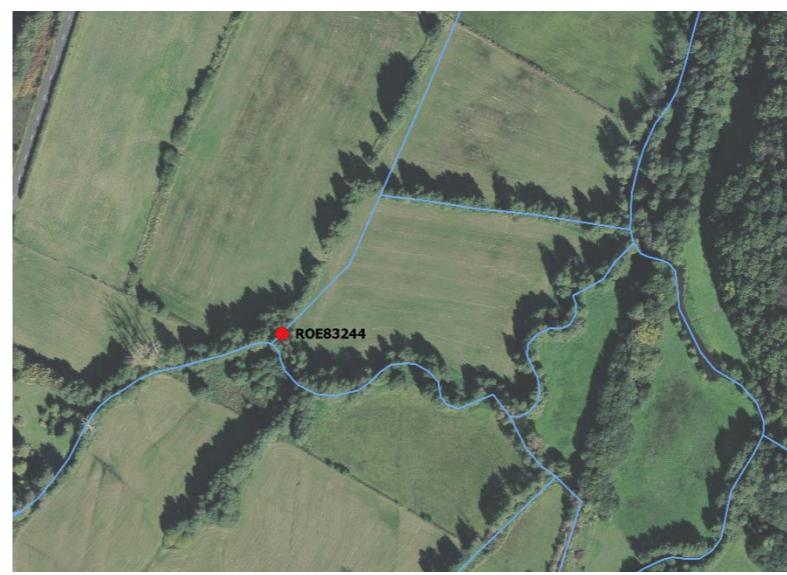
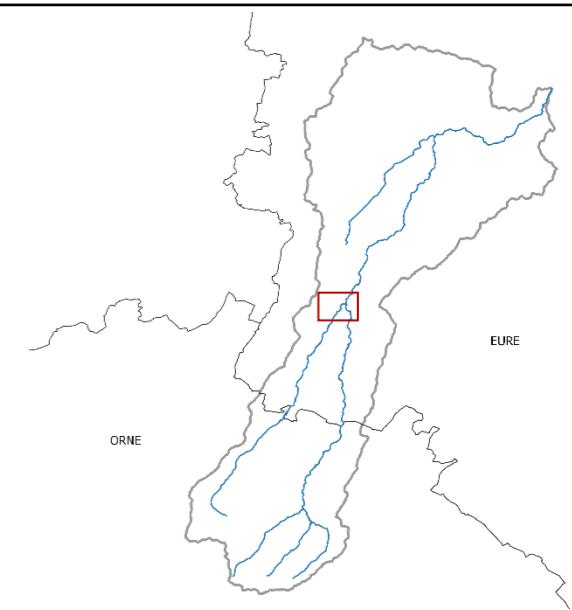
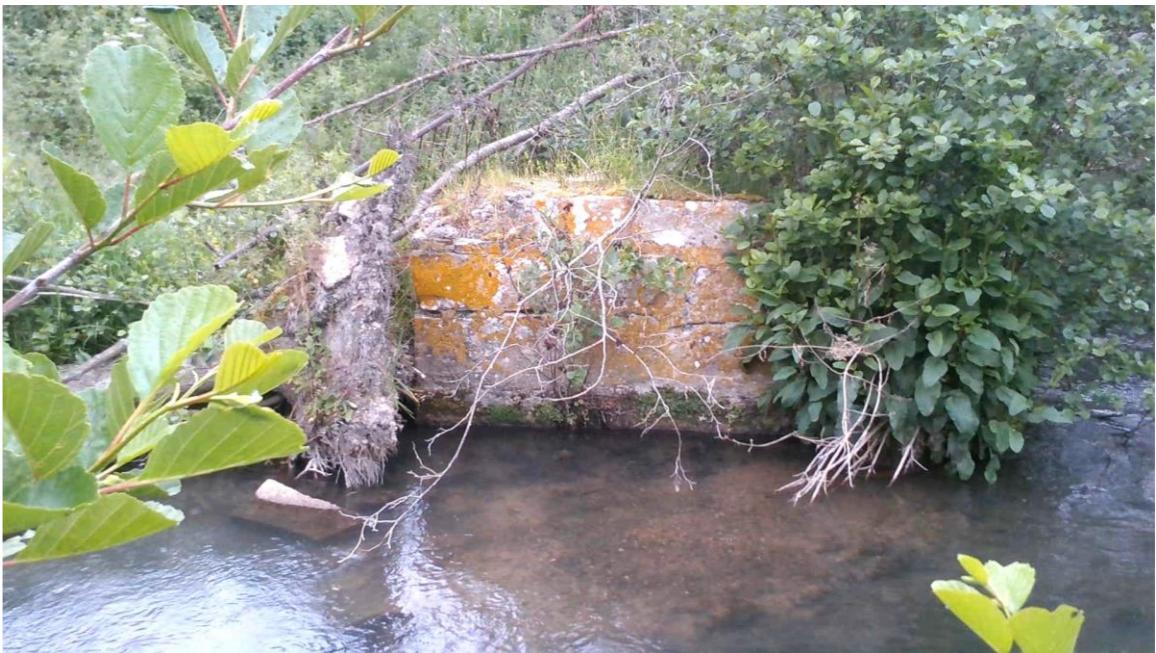
<b>Nature</b>	Ancien ouvrage
<b>État</b>	En ruines
<b>Usage actuel</b>	Aucun
<b>Contexte réglementaire</b>	Liste 1 au titre du L.214-17 du Code de l'Environnement
<b>Franchissabilité piscicole</b>	Franchissable
<b>Transit sédimentaire</b>	Transparent
<b>Hauteur de chute (m)</b>	0
<b>Largeur totale (m)</b>	
<b>Équipement</b>	Aucun
<b>ICE</b>	Non
<b>Archive (N°, date des documents les plus anciens)</b>	Non
<b>Priorité</b>	Faible
<b>Remarque(s)</b>

Non prioritaire. Les ruines de l'ouvrage peuvent être effacées.

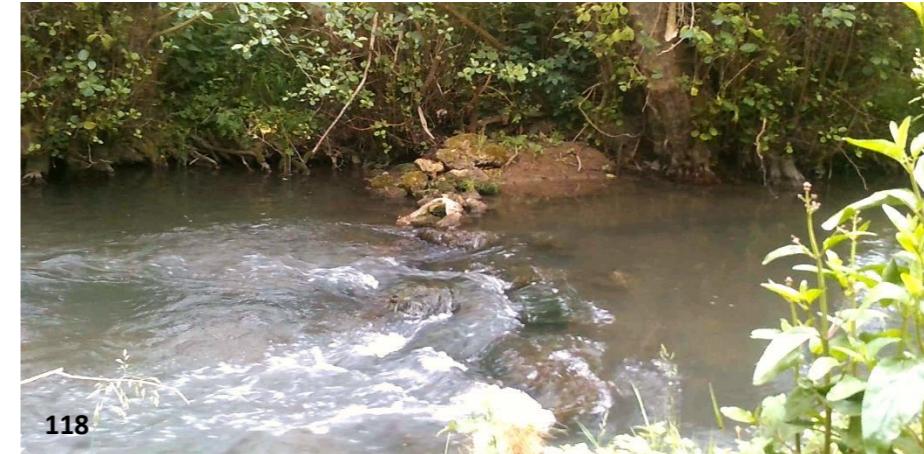
Nature	Ouvrage 118 : Seuil en pierres Ouvrage 119 : Seuil en pierres
État	Ouvrage 118 : Dégradé Ouvrage 119 : Dégradé
Usage actuel	Aucun
Contexte réglementaire	Liste 1 au titre du L.214-17 du Code de l'Environnement
Franchissabilité piscicole	Franchissables
Transit sédimentaire	Transparent
Hauteur de chute (m)	
Largeur totale (m)	
Équipement	Aucun
Priorité	Faible
Remarque(s)

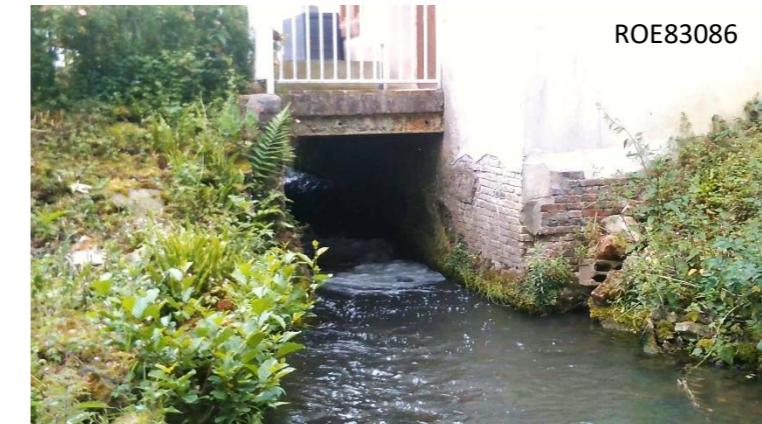
<b>Nature</b>	ROE83086 : seuil ROE83084 : vannage ROE41564 : déversoir / seuil
<b>État</b>	ROE83086 : dégradé ROE83084 : dégradé ROE41564 : en ruines
<b>Usage actuel</b>	Production d'électricité ponctuelle ROE83086 : aucun ROE83084 et ROE41564 : répartiteurs
<b>Contexte réglementaire</b>	Liste 1 au titre du L.214-17 du Code de l'Environnement
<b>Franchissabilité piscicole</b>	Non franchissables
<b>Transit sédimentaire</b>	Impossible
<b>Hauteur de chute (m)</b>	ROE83086 : 1,30 ROE83084 : 1,18 ROE41564 : 0,30
<b>Largeur totale (m)</b>	ROE83086 : 3,9 ROE83084 : 5,5
<b>Équipement</b>	Aucun
<b>ICE</b>	ROE83086, ROE83084
<b>Archive (N°, date des documents les plus anciens)</b>	Oui (Gu01, 1845)
<b>Priorité</b>	Forte
<b>Remarque(s)</b>	Présence d'une turbine qui fonctionne quand les propriétaires sont présents pour qu'ils aient de l'électricité.

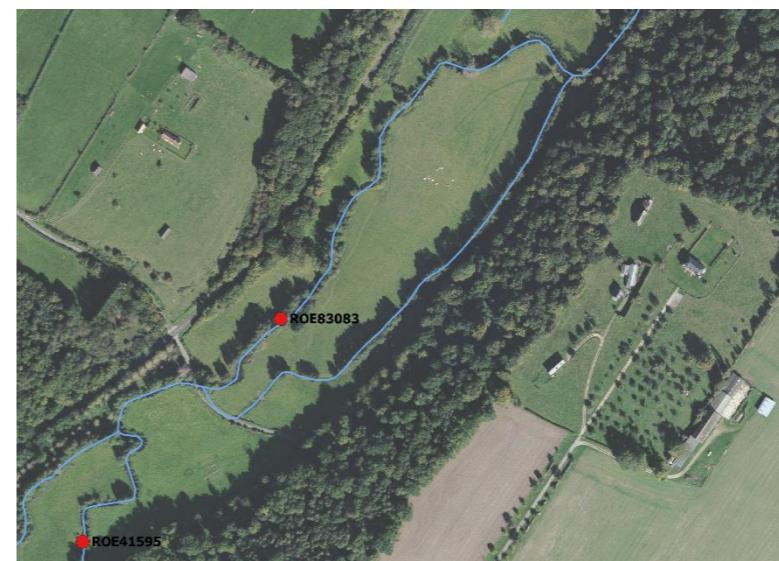
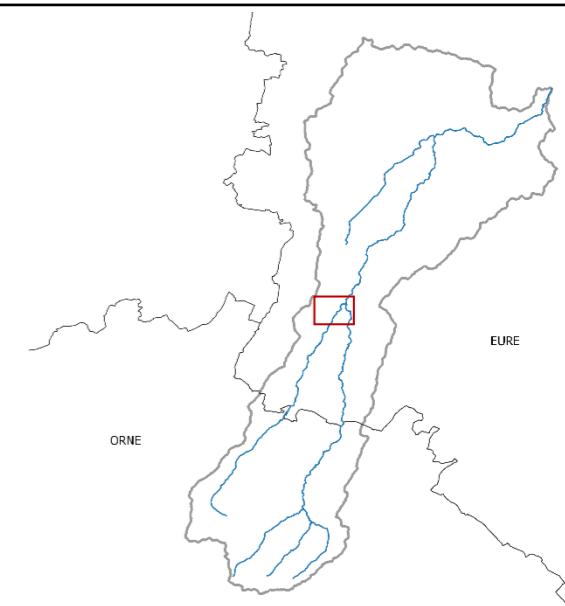
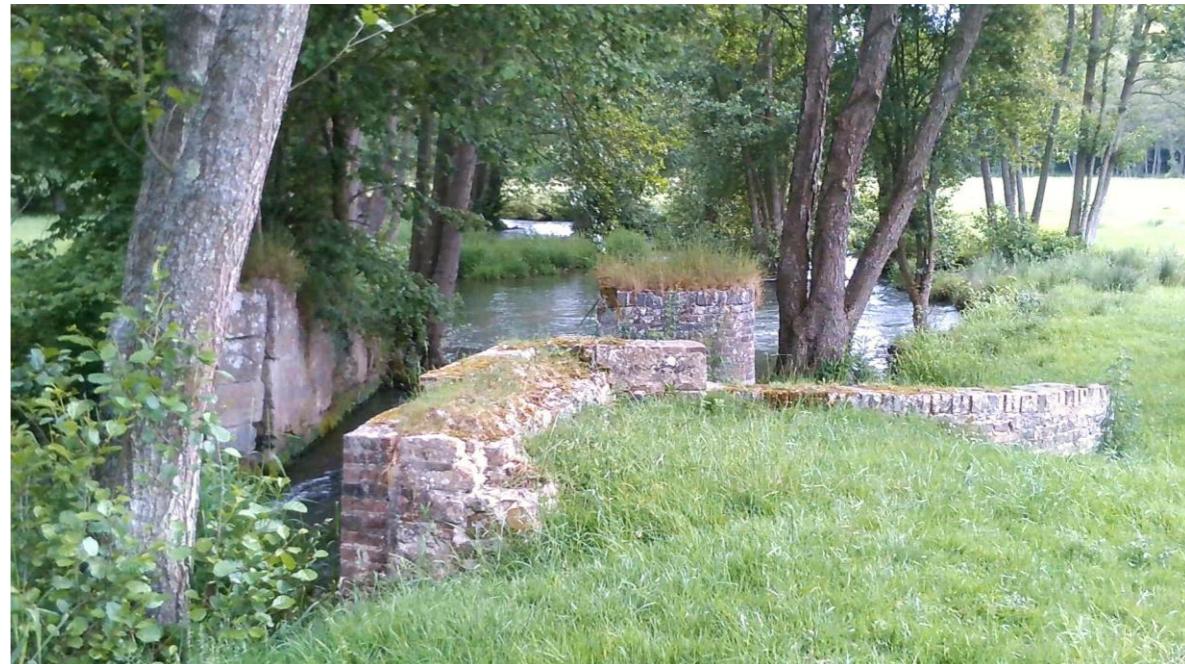
<b>Nature</b>	Ancien ouvrage
<b>État</b>	En ruines
<b>Usage actuel</b>	Aucun
<b>Contexte réglementaire</b>	Liste 1 au titre du L.214-17 du Code de l'Environnement
<b>Franchissabilité piscicole</b>	Franchissable
<b>Transit sédimentaire</b>	Transparent
<b>Hauteur de chute (m)</b>	0
<b>Largeur totale (m)</b>	
<b>Équipement</b>	Aucun
<b>ICE</b>	Non
<b>Archive (N°, date des documents les plus anciens)</b>	Oui (Gu02, 1845)
<b>Priorité</b>	Faible
<b>Remarque(s)</b>	Ancien vannage dont il ne reste que les fondations.

Non prioritaire car continuité piscicole et sédimentaire.
