**PLAN PLURIANNUEL DE RESTAURATION ET D'ENTRETIEN  
DE LA CHARENTONNE, SES AFFLUENTS ET DES ZONES  
HUMIDES DU BASSIN VERSANT DE LA CHARENTONNE**

**PHASE 1**

*Recueil des sites  
hydrauliques*

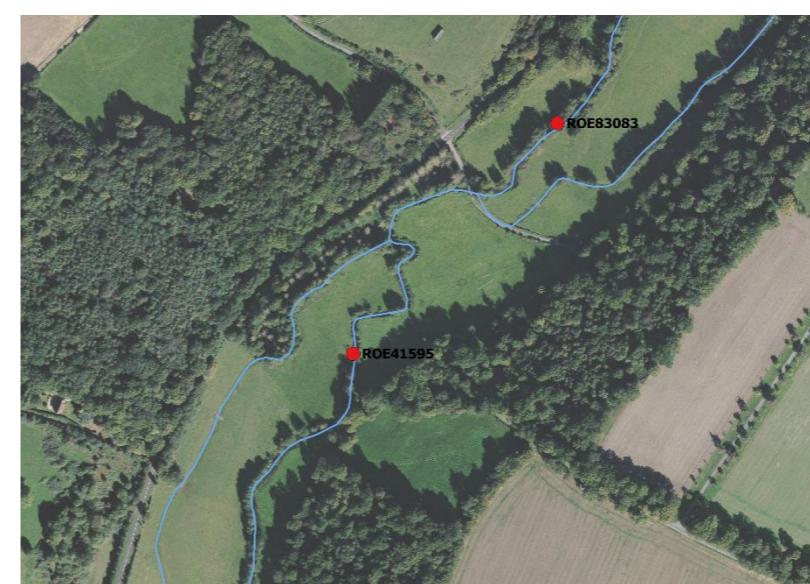
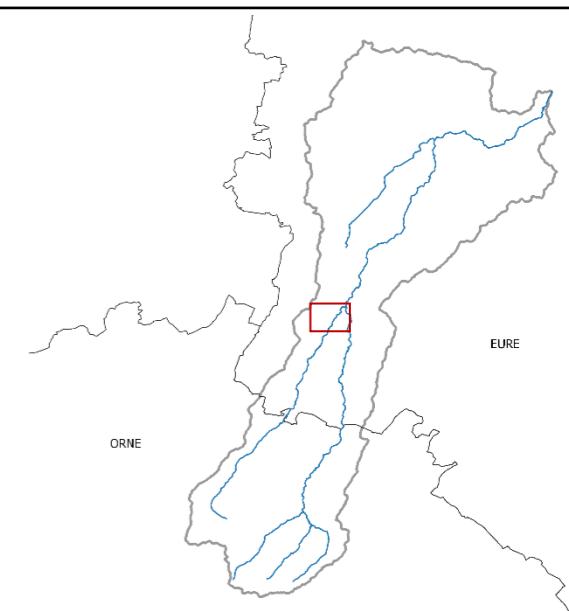
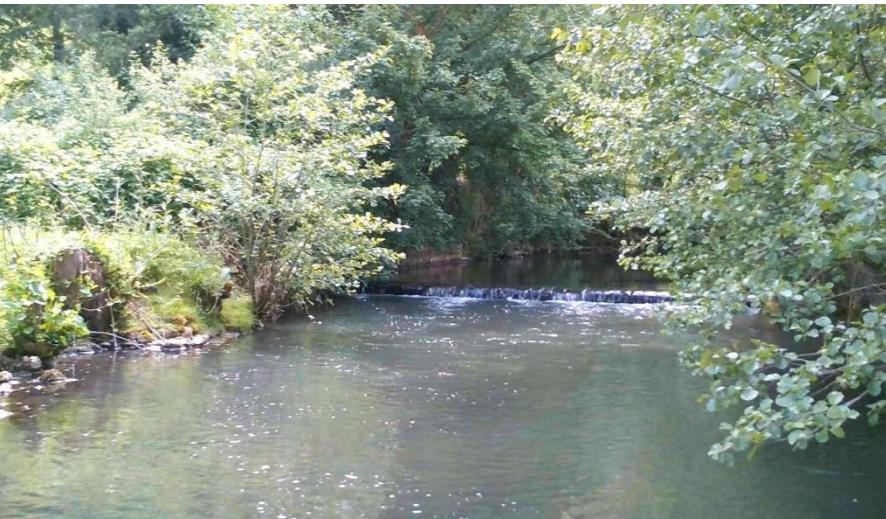
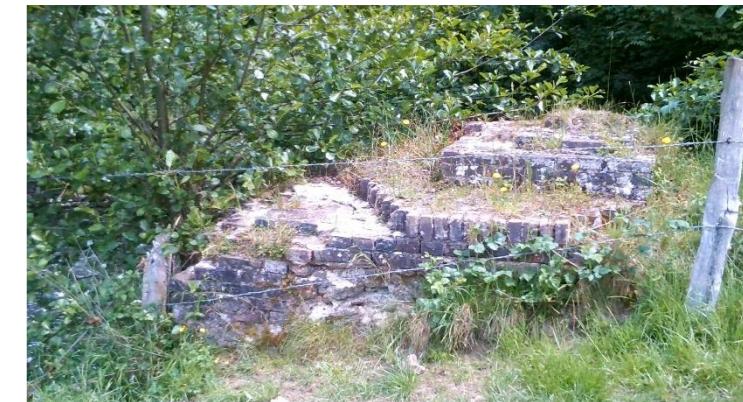
<b>Nature</b>	Seuil
<b>État</b>	Degrade
<b>Usage actuel</b>	Aucun (ou pour l'agriculture)
<b>Contexte réglementaire</b>	Liste 1 au titre du L.214-17 du Code de l'Environnement
<b>Franchissabilité piscicole</b>	Partiellement franchissable
<b>Transit sédimentaire</b>	Transparent
<b>Hauteur de chute (m)</b>	0,2
<b>Largeur totale (m)</b>	5,5
<b>Équipement</b>	Aucun
<b>ICE</b>	Oui
<b>Archive (N°, date des documents les plus anciens)</b>	Non
<b>Priorité</b>	Moyenne
<b>Remarque(s)</b>	Restes de maçonneries sur les berges.

Il est préconisé d'abaisser le seuil afin de le rendre franchissable.

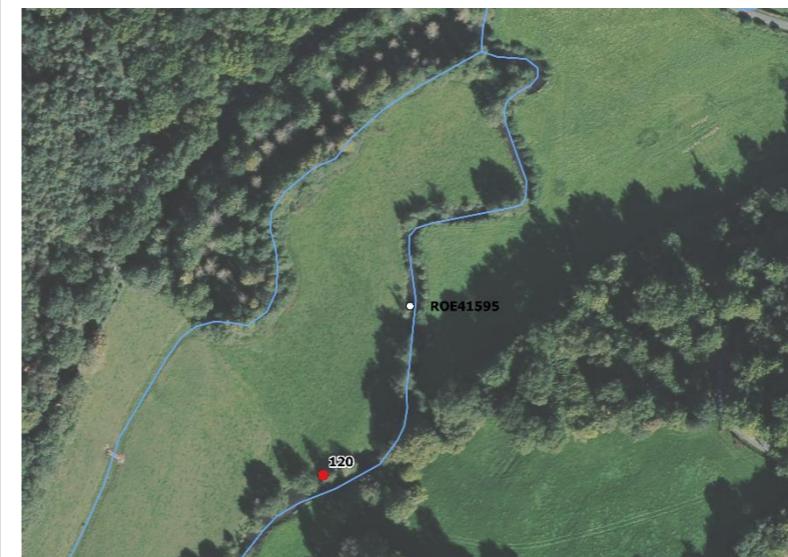
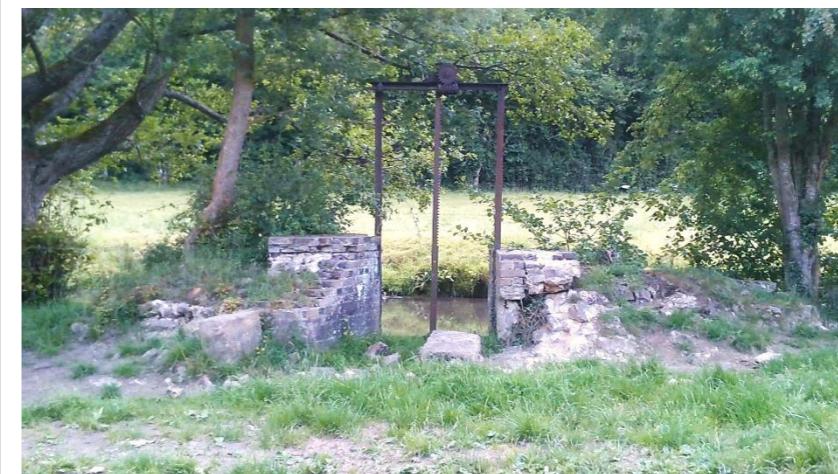
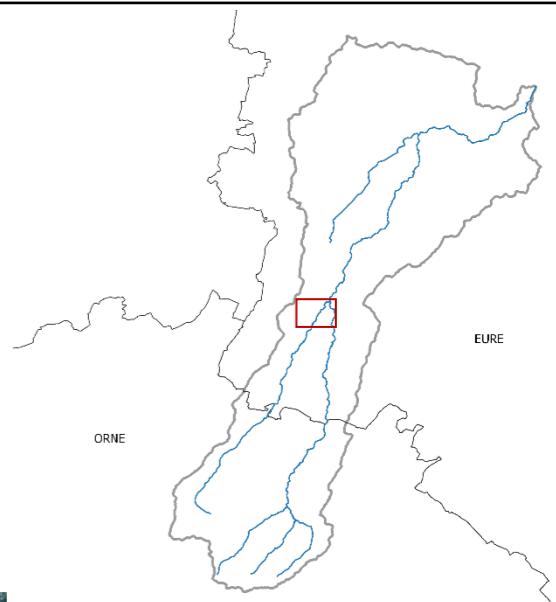
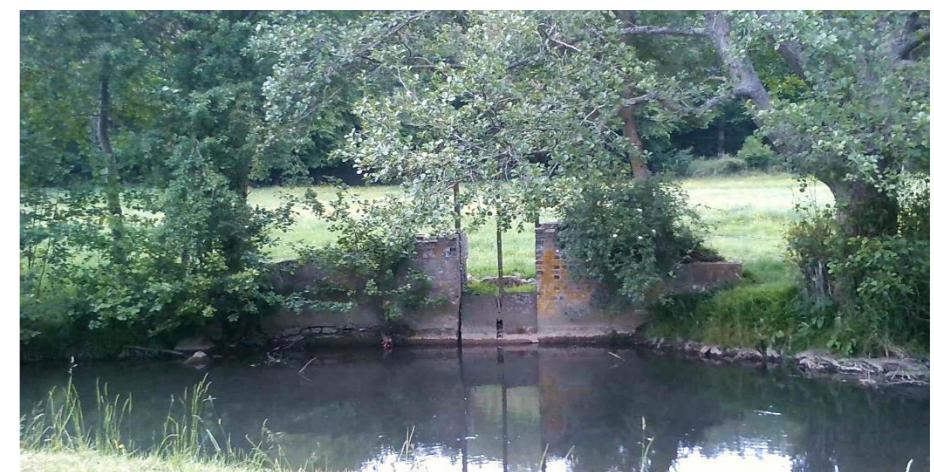
Nature	Vannage latéral
État	En ruines
Usage actuel	Aucun (anciennement utilisé pour le baignage des prairies)
Contexte réglementaire	Liste 1 au titre du L.214-17 du Code de l'Environnement
Franchissabilité piscicole	Non franchissable
Transit sédimentaire	Impossible
Hauteur de chute (m)	
Largeur totale (m)	
Équipement	Aucun
Priorité	Faible
Remarque(s)	Ancien ouvrage pour prés baignant (berge rive gauche).

Non prioritaire. Effacer l'ouvrage pour renforcer la zone d'expansion de crues.

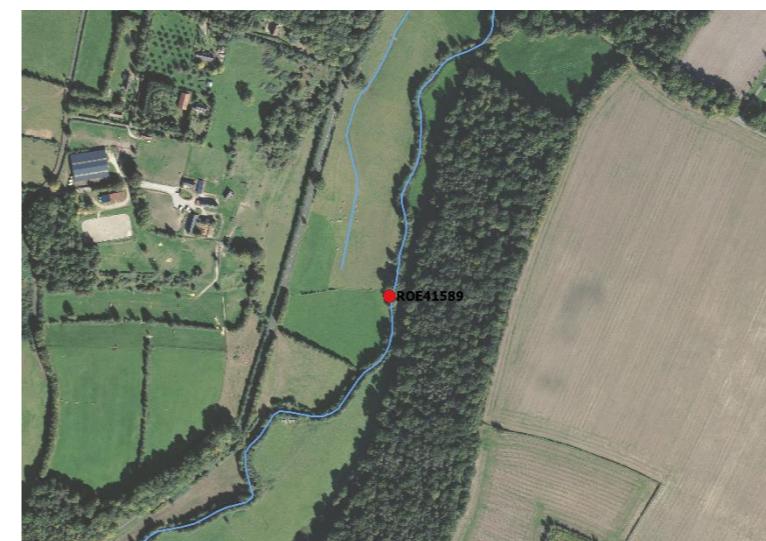
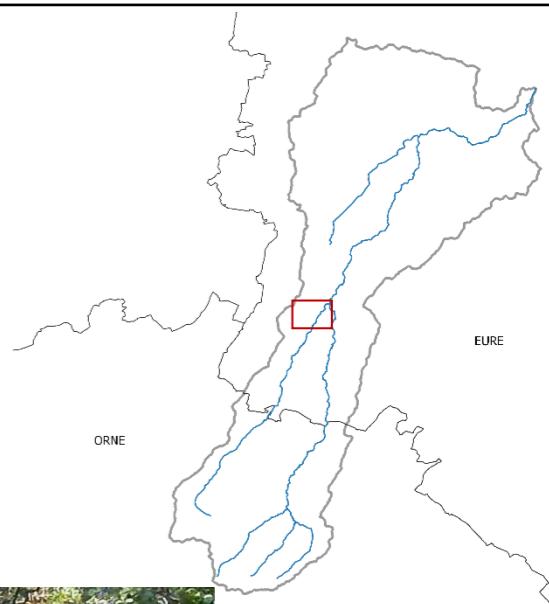
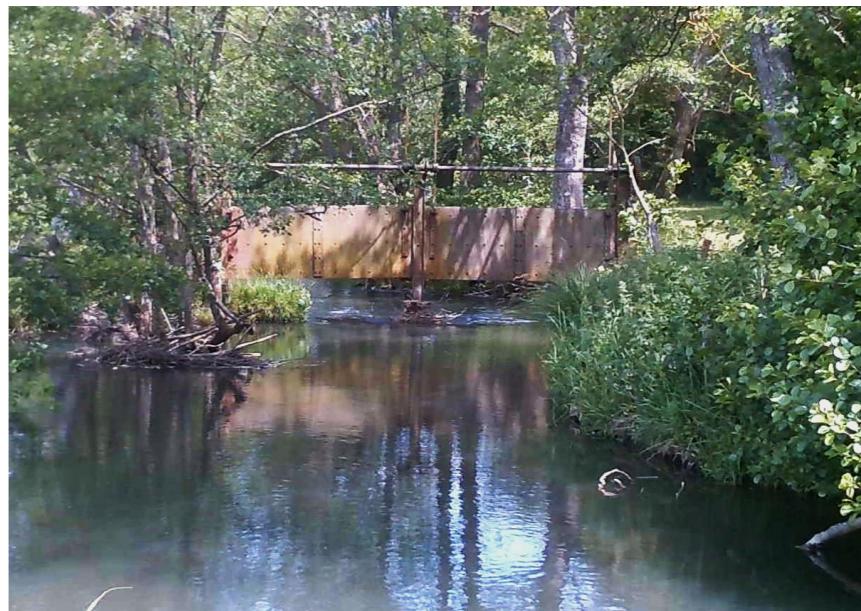
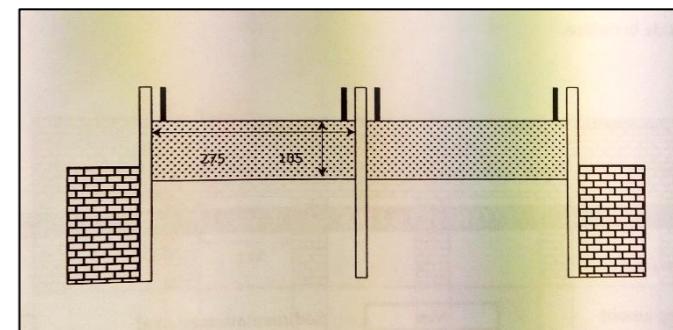
<b>Nature</b>	Vannage
<b>État</b>	Dégradé
<b>Usage actuel</b>	Aucun
<b>Contexte réglementaire</b>	Liste 1 au titre du L.214-17 du Code de l'Environnement
<b>Franchissabilité piscicole</b>	Franchissable (si vannes ouvertes)
<b>Transit sédimentaire</b>	Limité
<b>Hauteur de chute (m)</b>	0,32
<b>Largeur totale (m)</b>	13,90
<b>Équipement</b>	Aucun
<b>ICE</b>	Oui
<b>Archive (N°, date des documents les plus anciens)</b>	Non
<b>Priorité</b>	Moyenne
<b>Remarque(s)</b>	Double vannage métallique servant autrefois au baignage des prairies.

Il est préconisé d'abaisser le seuil, voire supprimer l'ouvrage en totalité si possible.

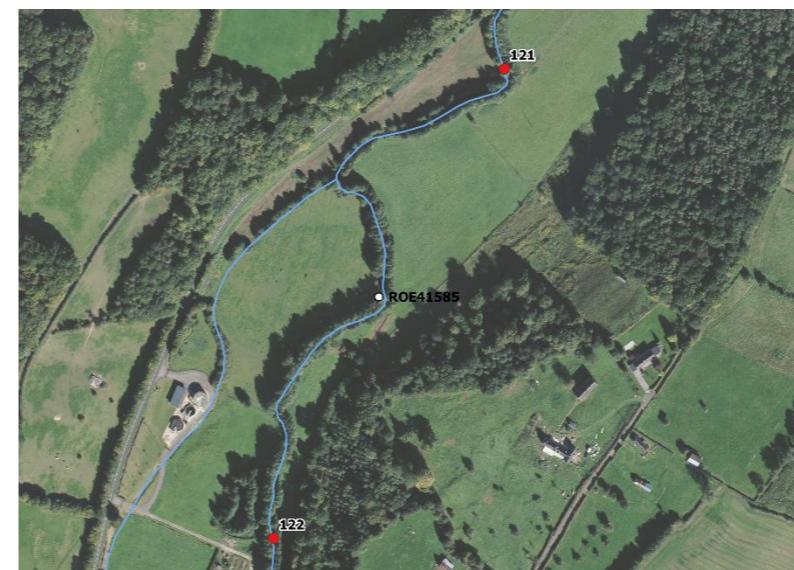
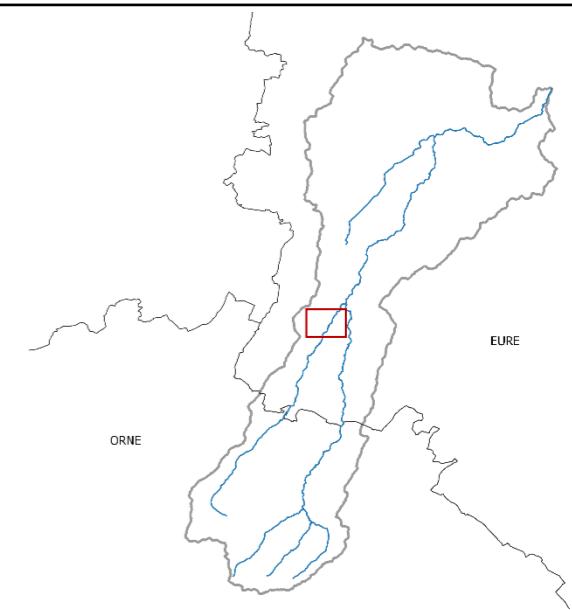
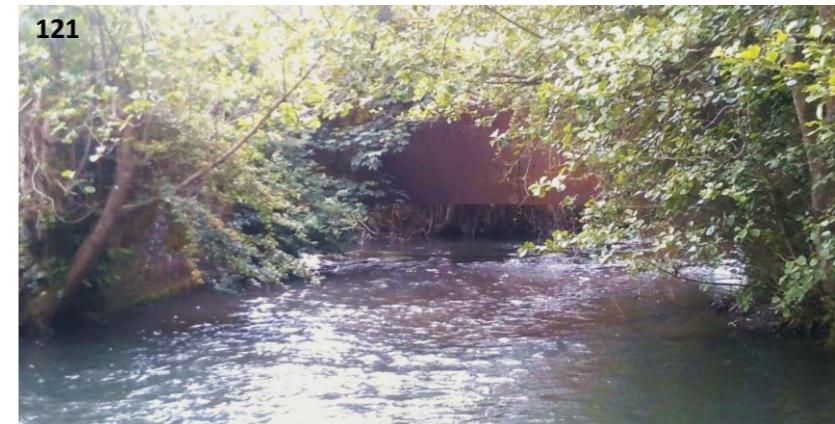
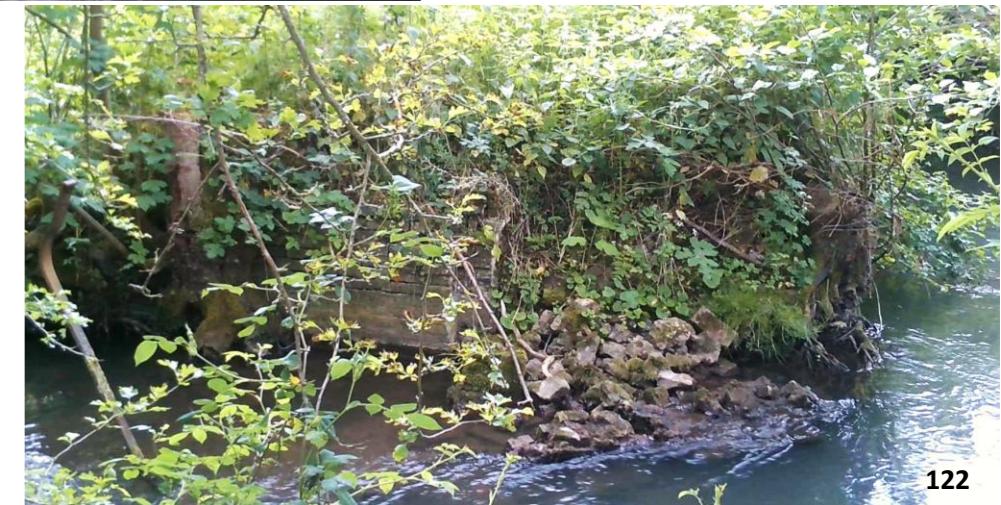
Nature	Ouvrage 121 : Vannage Ouvrage 122 : Vannage
État	Ouvrage 121 : Dégradé Ouvrage 122 : En ruines
Usage actuel	Aucun
Contexte réglementaire	Liste 1 au titre du L.214-17 du Code de l'Environnement
Franchissabilité piscicole	Franchissables
Transit sédimentaire	Transparent
Hauteur de chute (m)	
Largeur totale (m)	
Équipement	Aucun
Priorité	Faible
Remarque(s)	Ouvrage 121 : vanne ouverte

Ouvrage 121 : IPN à retirer en amont. A minima maintenir la vanne ouverte, voire effacer l'ouvrage.

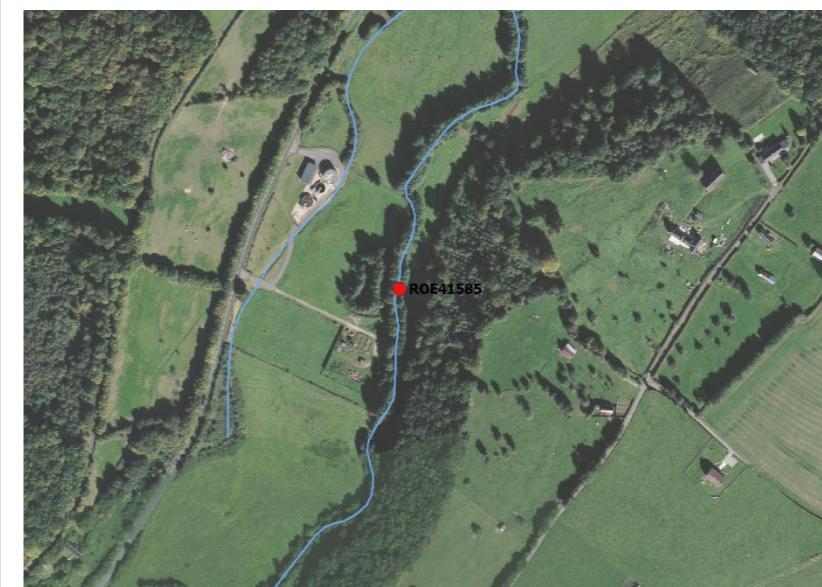
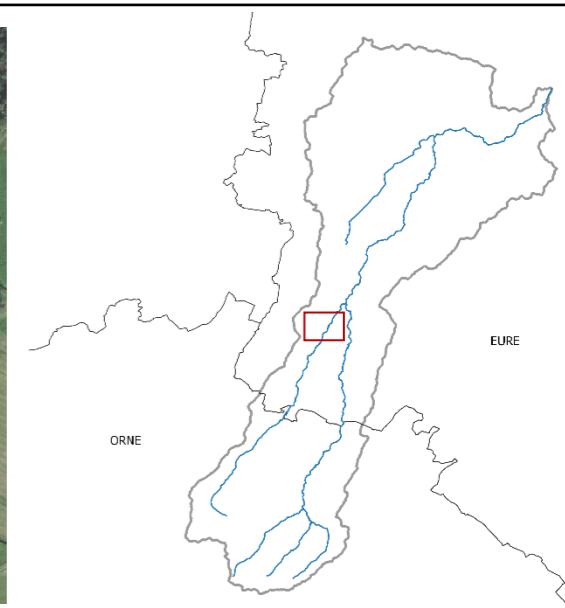
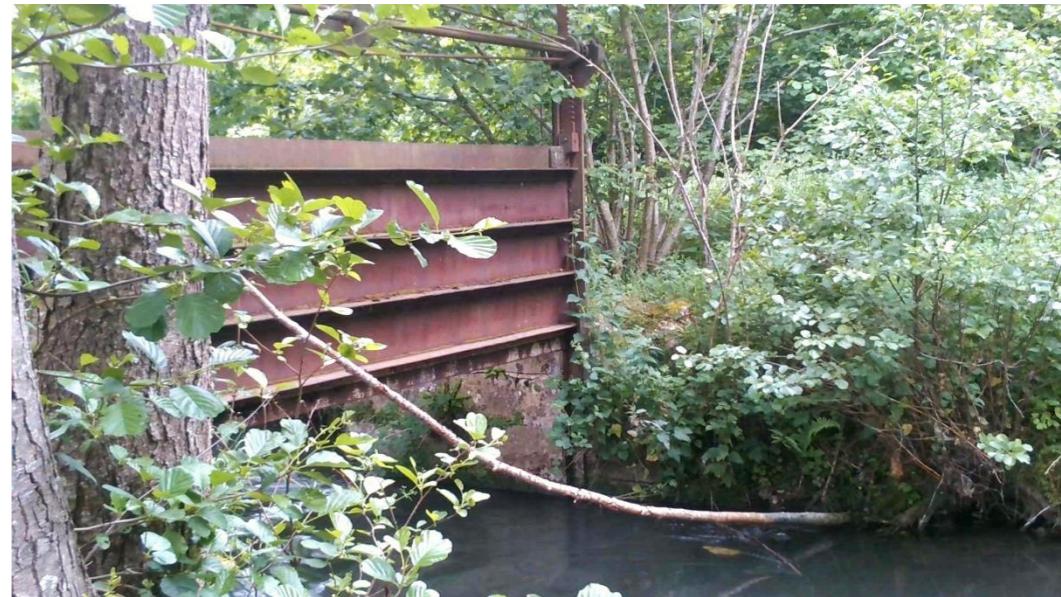
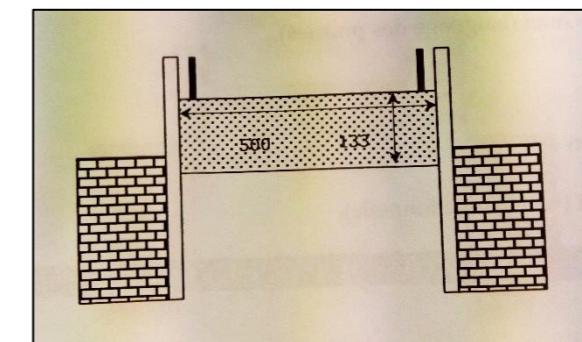
<b>Nature</b>	Vannage
<b>État</b>	Dégradé
<b>Usage actuel</b>	Aucun
<b>Contexte réglementaire</b>	Liste 1 au titre du L.214-17 du Code de l'Environnement
<b>Franchissabilité piscicole</b>	Franchissable
<b>Transit sédimentaire</b>	Transparent
<b>Hauteur de chute (m)</b>	0
<b>Largeur totale (m)</b>	
<b>Équipement</b>	Aucun
<b>ICE</b>	Non
<b>Archive (N°, date des documents les plus anciens)</b>	Non
<b>Priorité</b>	Faible
<b>Remarque(s)</b>	Entièrement ouvert. Ancien vannage pour prés baignant.

Non urgent à traiter si l'ouvrage reste ouvert. À démanteler à terme.

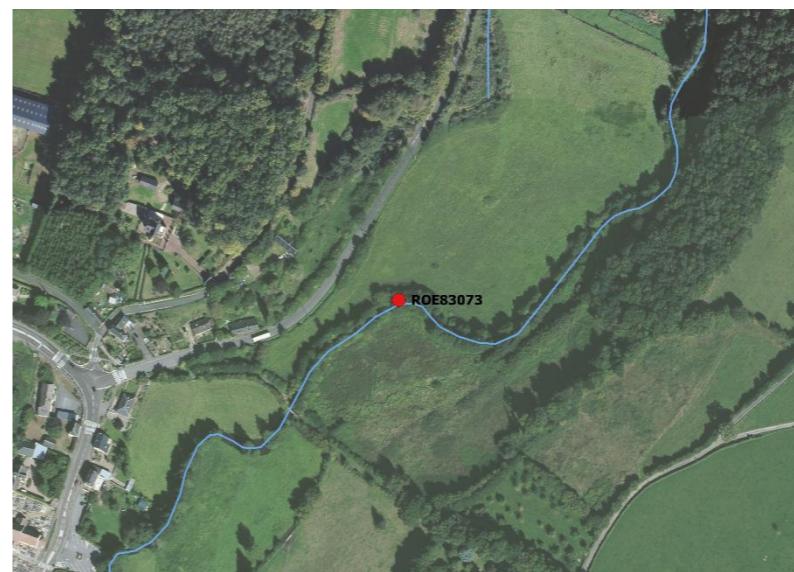
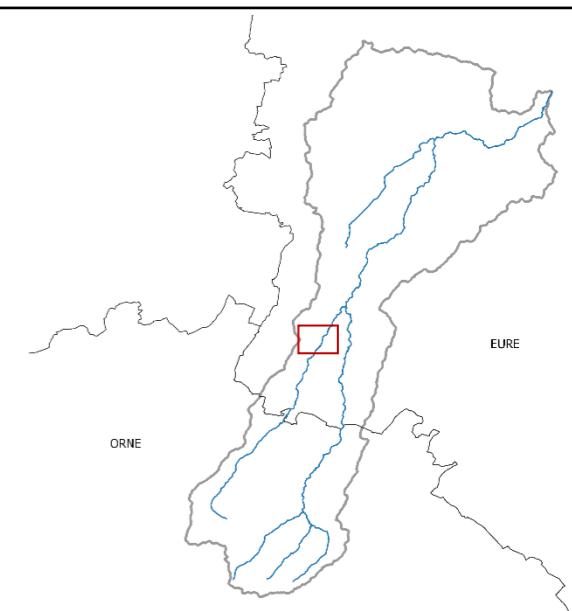
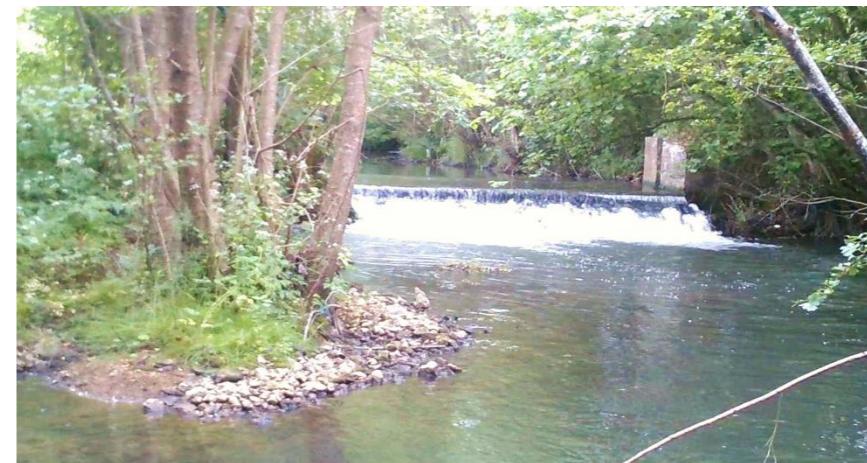
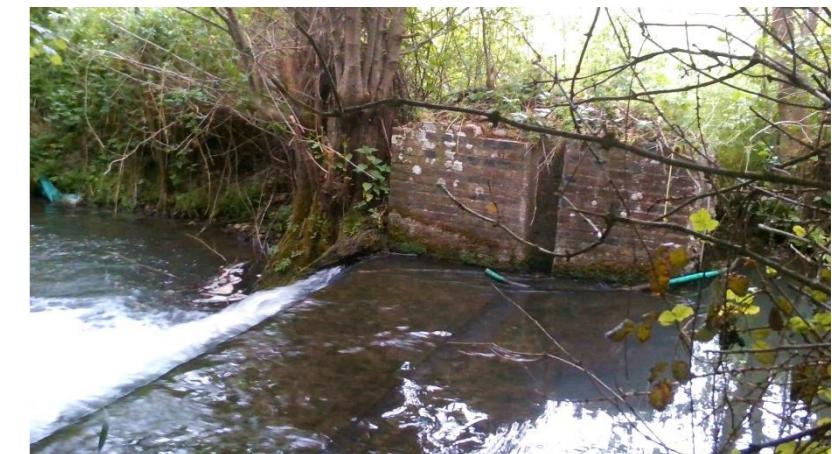
<b>Nature</b>	Seuil
<b>État</b>	Dégradé
<b>Usage actuel</b>	Aucun
<b>Contexte réglementaire</b>	Liste 1 au titre du L.214-17 du Code de l'Environnement
<b>Franchissabilité piscicole</b>	Non franchissable
<b>Transit sédimentaire</b>	Limité
<b>Hauteur de chute (m)</b>	0,66
<b>Largeur totale (m)</b>	5,90
<b>Équipement</b>	Aucun
<b>ICE</b>	Oui
<b>Archive (N°, date des documents les plus anciens)</b>	Non
<b>Priorité</b>	Forte
<b>Remarque(s)</b>

Il est préconisé d'abaisser le seuil pour le rendre franchissable.

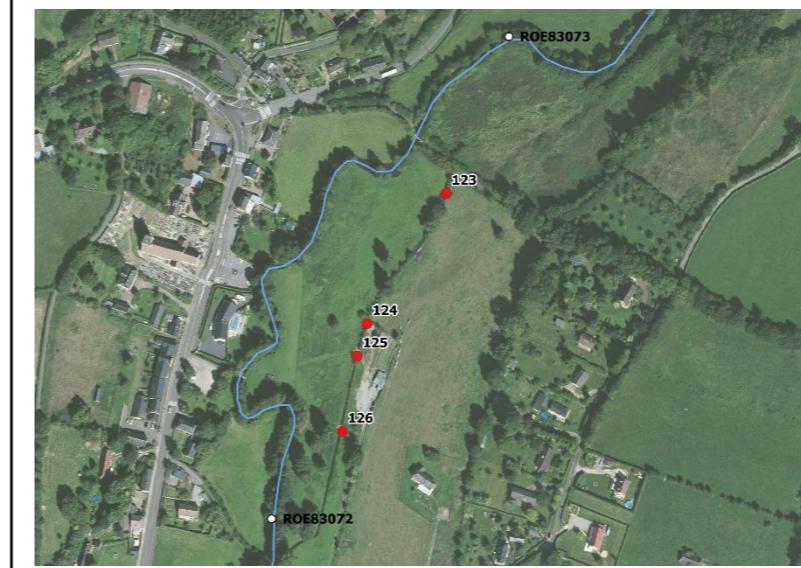
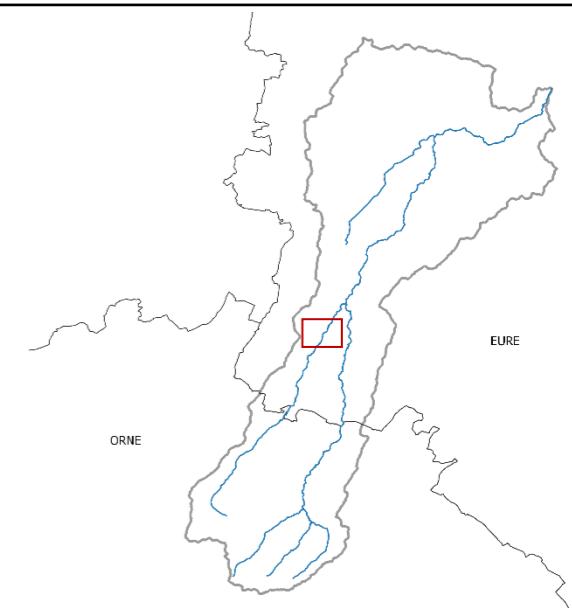
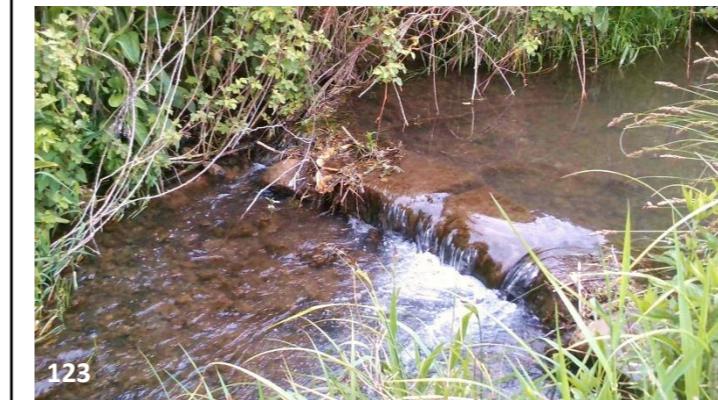
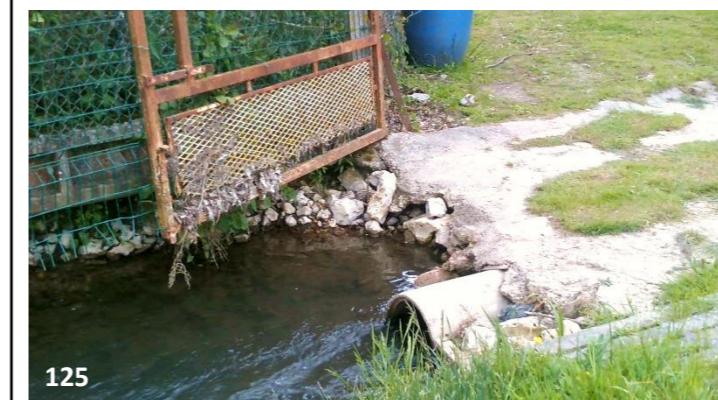
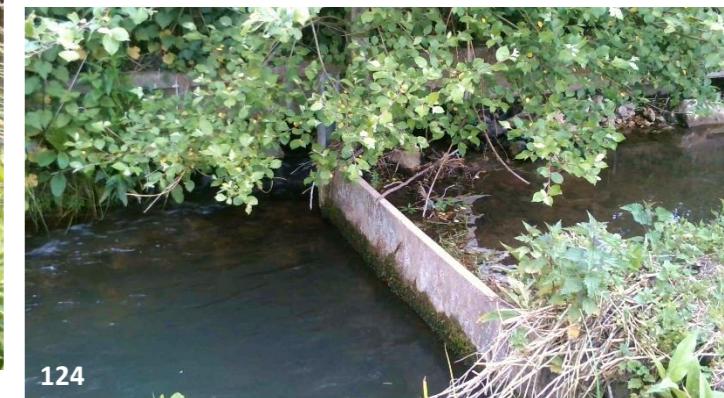
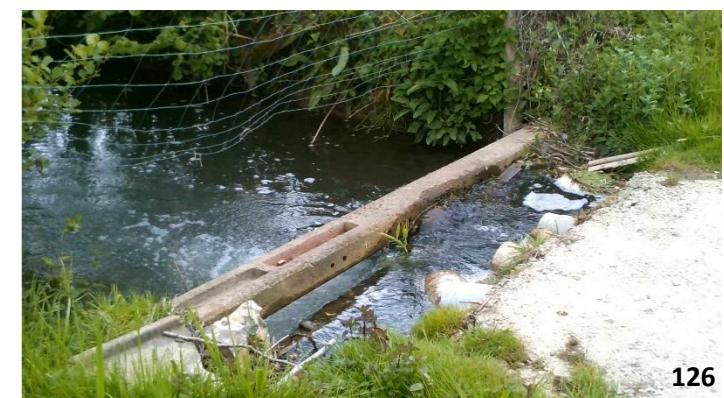
<b>Nature</b>	Ouvrage 123 : Seuil Ouvrage 124 : Batardeau Ouvrage 125 : Buse (avec passerelle) Ouvrage 126 : 3 buses
<b>État</b>	Ouvrage 123 : Bon Ouvrage 124 : Dégradé Ouvrage 125 : Dégradée Ouvrage 126 : Dégradées
<b>Usage actuel</b>	Ouvrage 123 : agricole (abreuvoirs pour vaches en amont) Ouvrages 125 et 126 : agricole
<b>Contexte réglementaire</b>	Liste 1 au titre du L.214-17 du Code de l'Environnement
<b>Franchissabilité piscicole</b>	Partiellement franchissables
<b>Transit sédimentaire</b>	Limité
<b>Hauteur de chute (m)</b>	Ouvrage 124 : 0,20 -0,50 Ouvrages 125 et 126 : < 0,20
<b>Largeur totale (m)</b>	Ouvrages 124, 125 et 126 : 2
<b>Équipement</b>	Aucun
<b>Priorité</b>	Forte
<b>Remarque(s)</b>	Ouvrage 124 : brèche qui érode la berge rive droite Ouvrage 125 : béton coulé dans le ruisseau pour servir de passerelle Ouvrage 126 : passerelle avec 3 buses pour le passage de l'eau

Il est préconisé d'effacer l'ensemble des ouvrages pour restaurer la continuité écologique. Voir pour aménager de vraies passerelles agricoles si nécessaire, n'impactant pas la circulation hydraulique, piscicole et sédimentaire.

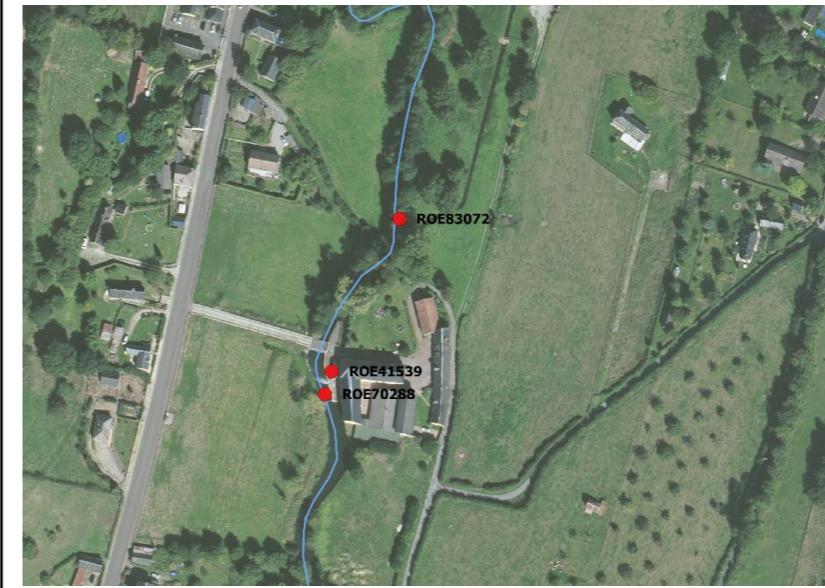
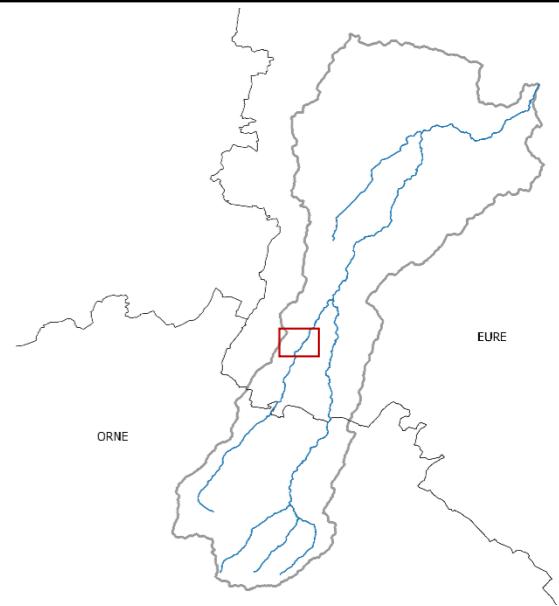
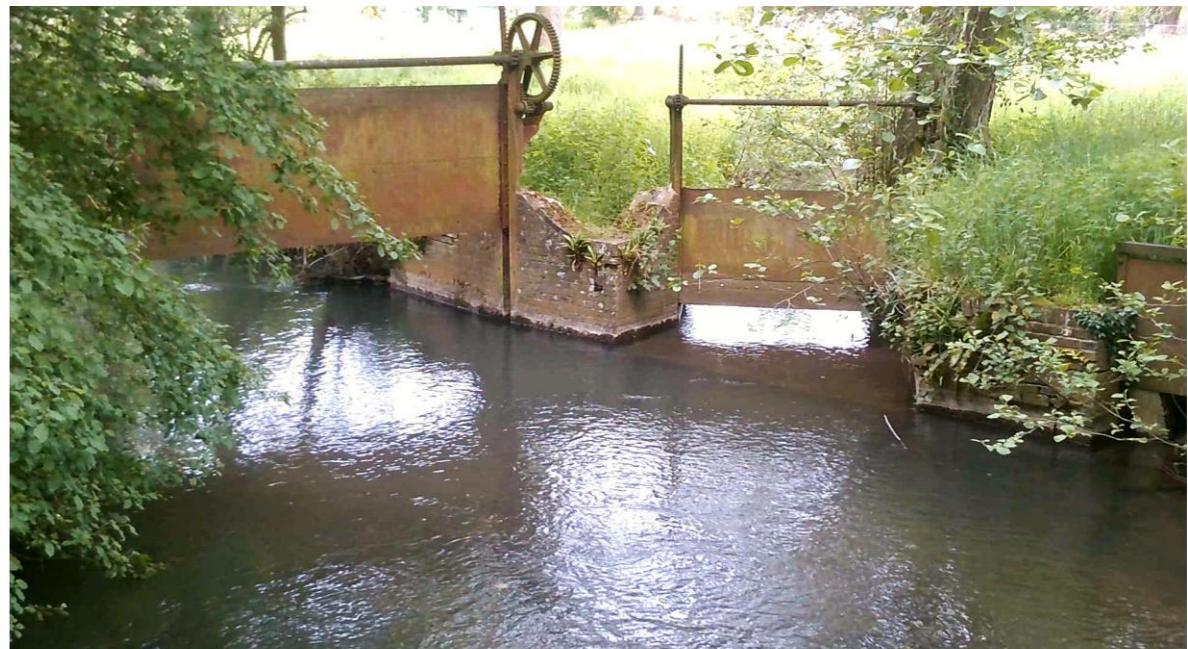
<b>Nature</b>	Vannage
<b>État</b>	Dégradé
<b>Usage actuel</b>	Aucun (répartiteur)
<b>Contexte réglementaire</b>	Liste 1 au titre du L.214-17 du Code de l'Environnement
<b>Franchissabilité piscicole</b>	Franchissable
<b>Transit sédimentaire</b>	Transparent
<b>Hauteur de chute (m)</b>	0
<b>Largeur totale (m)</b>	
<b>Équipement</b>	Aucun
<b>ICE</b>	Non
<b>Archive (N°, date des documents les plus anciens)</b>	Non
<b>Priorité</b>	Faible
<b>Remarque(s)</b>	Entièrement ouvert. Deux vannages réparties sur deux bras.

Ouvrages pouvant être démantelés. Mais non prioritaires car ouverts, ce qui permet la continuité écologique.

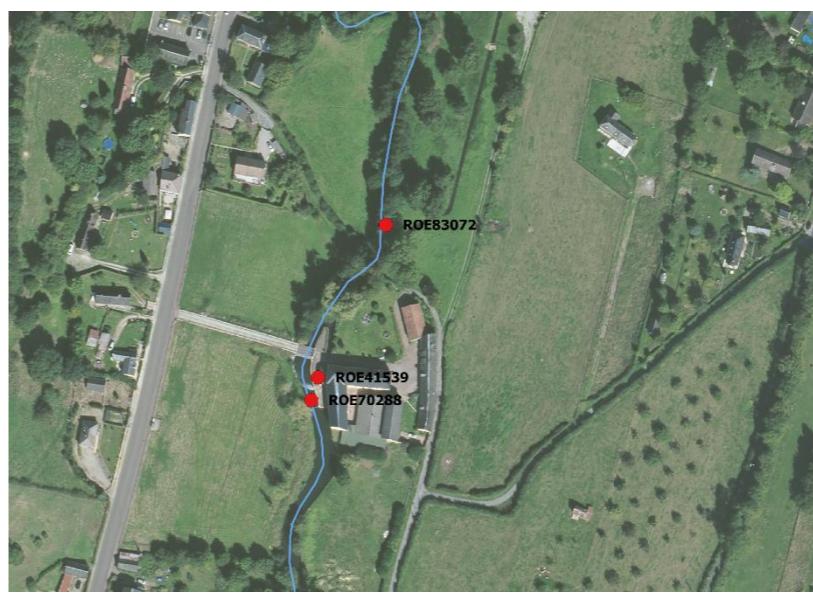
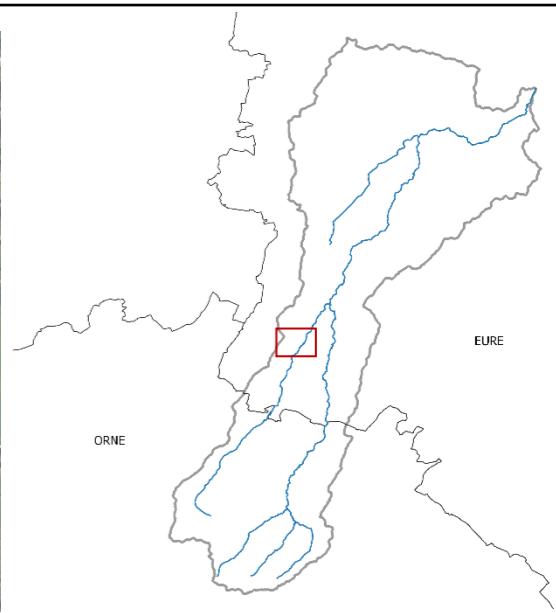
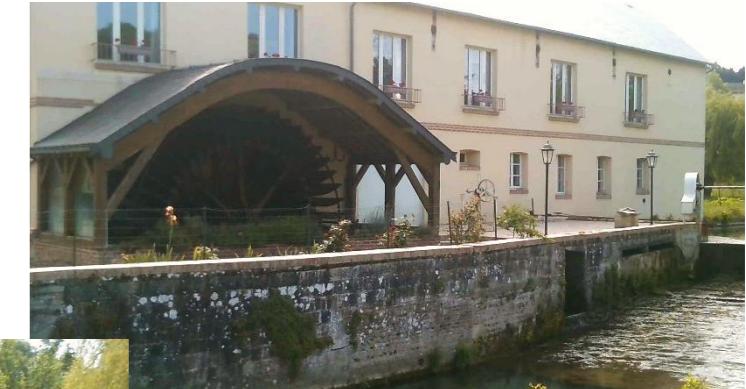
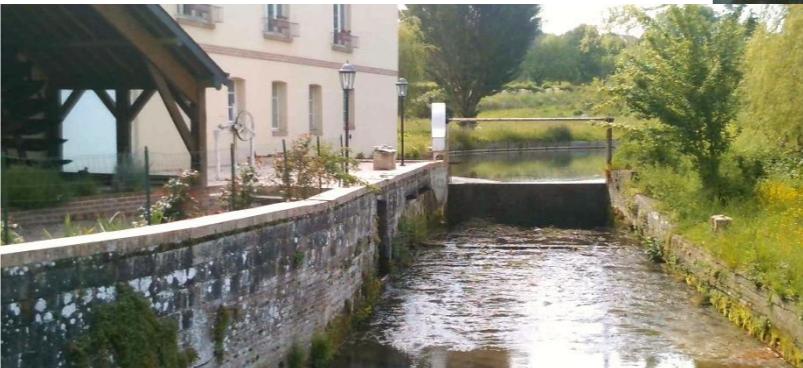
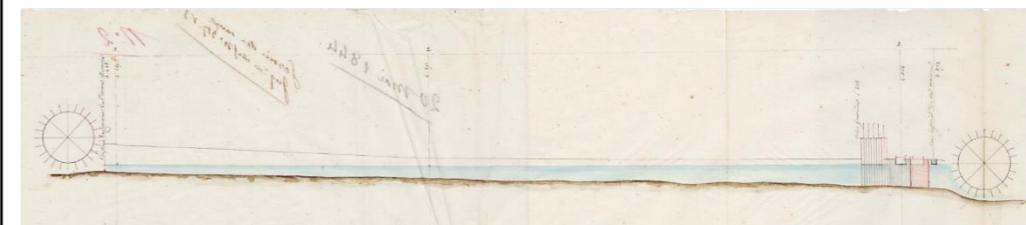
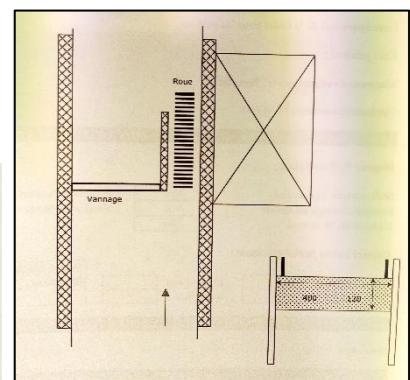
<b>Nature</b>	ROE41539 : roue ROE70288 : vannage
<b>État</b>	Bon
<b>Usage actuel</b>	Production d'hydroélectricité
<b>Contexte réglementaire</b>	Liste 1 au titre du L.214-17 du Code de l'Environnement
<b>Franchissabilité piscicole</b>	Non franchissables
<b>Transit sédimentaire</b>	Impossible
<b>Hauteur de chute (m)</b>	1,70
<b>Largeur totale (m)</b>	ROE70288 : 13,00
<b>Équipement</b>	Turbine, projet de bras de contournement/passe à poissons
<b>ICE</b>	ROE70288
<b>Archive (N°, date des documents les plus anciens)</b>	Oui (Gu03, 1844)
<b>Priorité</b>	Forte
<b>Remarque(s)</b>	Moulin en vente

Étude en cours en partenariat avec la FDAAPPMA27 : demande de mise en conformité vis-à-vis de la continuité écologique émanant de la DDTM27. Projet de bras de contournement/passe à poissons et réfection d'un mur de berge effondré lors des inondations de juin 2018.

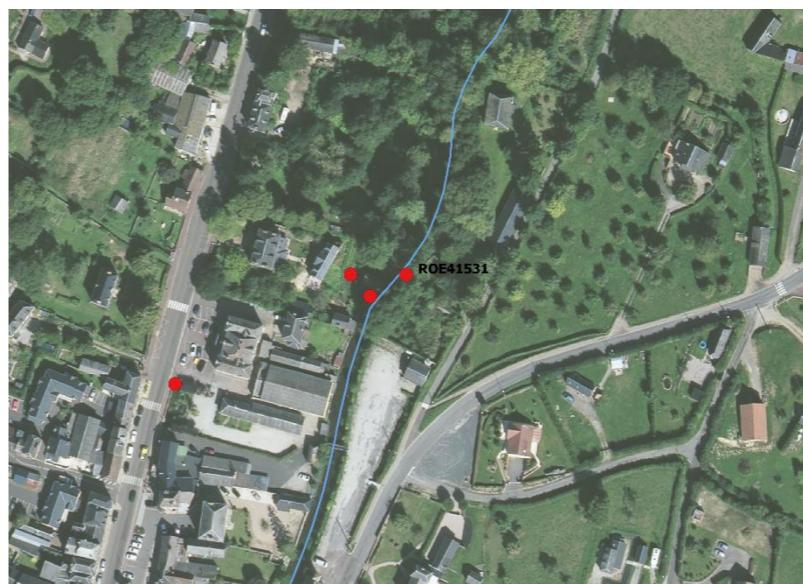
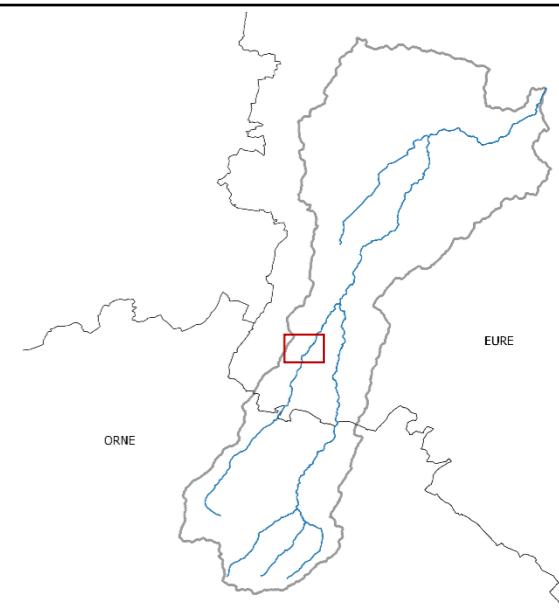
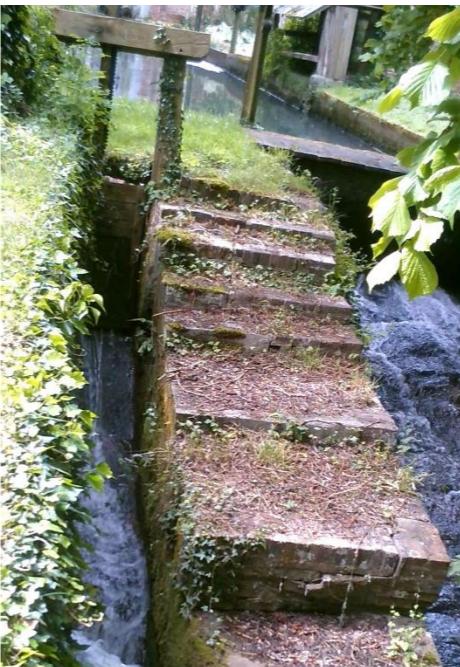
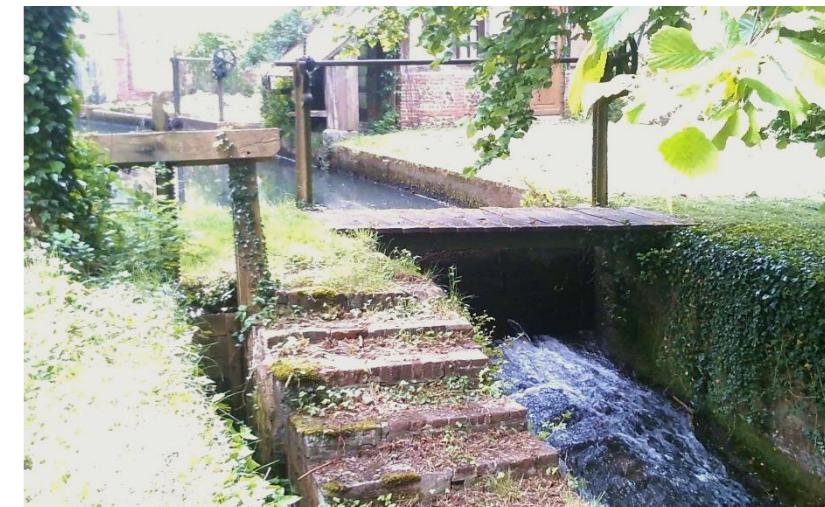
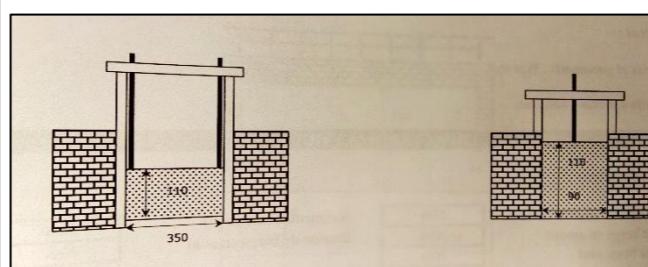
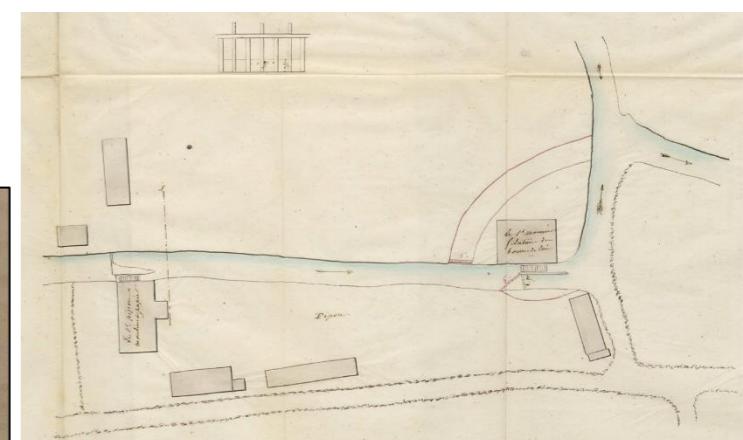
<b>Nature</b>	Vannage (2 vannes)
<b>État</b>	Dégradé
<b>Usage actuel</b>	Aucun (régulateur)
<b>Contexte réglementaire</b>	Liste 1 au titre du L.214-17 du Code de l'Environnement
<b>Franchissabilité piscicole</b>	Non franchissable
<b>Transit sédimentaire</b>	Impossible
<b>Hauteur de chute (m)</b>	0,90
<b>Largeur totale (m)</b>	5
<b>Équipement</b>	Aucun (passerelle)
<b>ICE</b>	Oui
<b>Archive (N°, date des documents les plus anciens)</b>	Oui (Gu04, 1844)
<b>Priorité</b>	Moyenne
<b>Remarque(s)</b>	Propriété secondaire

Il est préconisé d'étudier l'effacement de l'ouvrage pour restaurer la continuité écologique, ou à minima ouvrir les vannes.

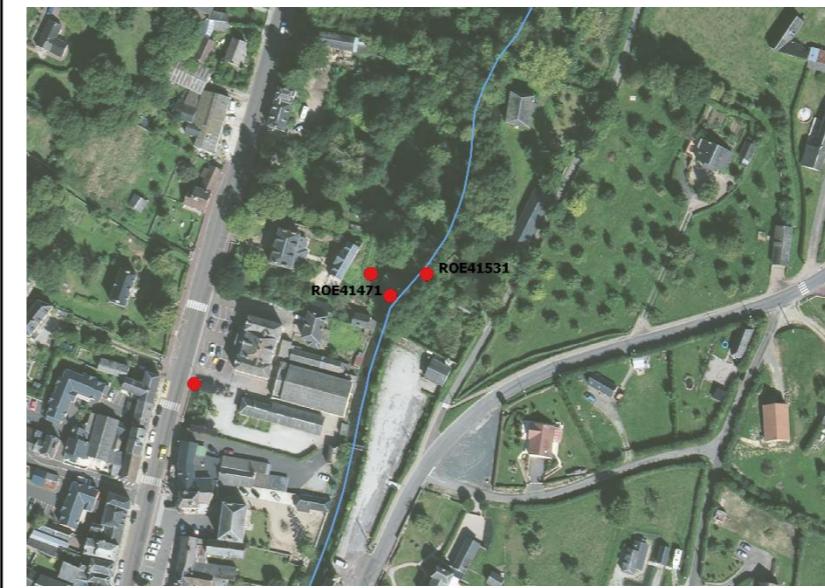
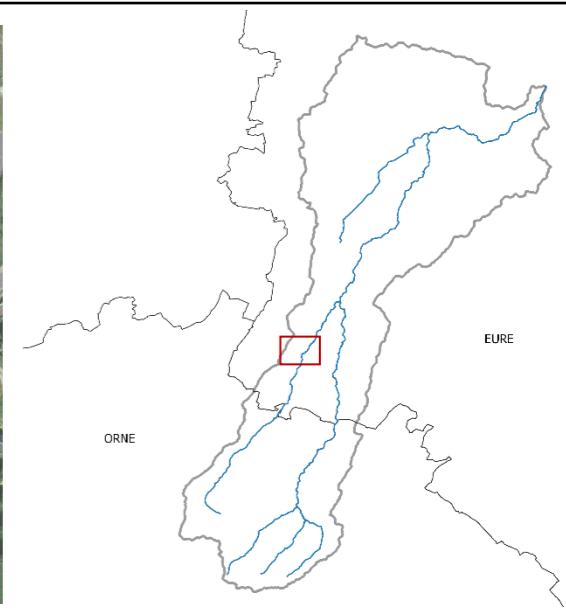
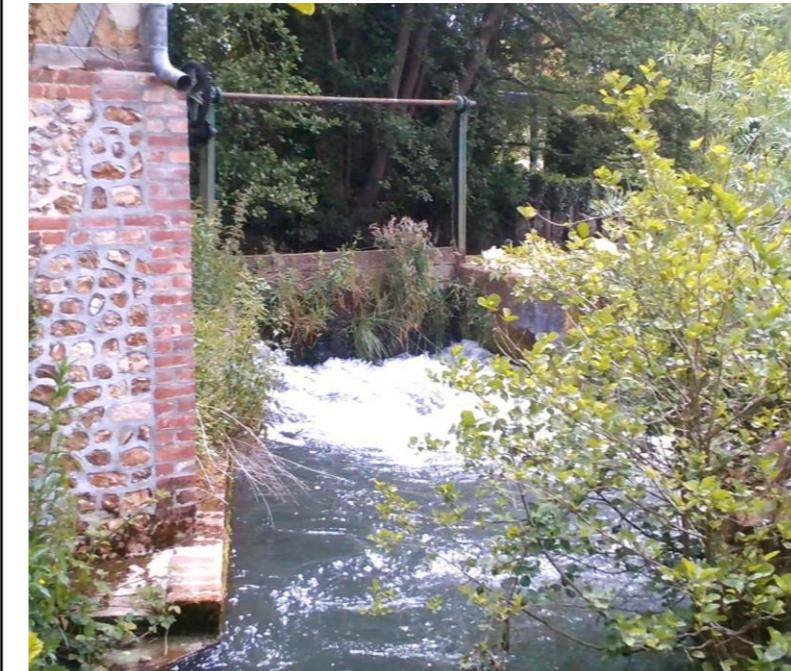
<b>Nature</b>	Vannage Ouvrage non-referencé (au Nord) : petit seuil en pierres
<b>État</b>	Dégradés
<b>Usage actuel</b>	Aucun (régulateurs)
<b>Contexte réglementaire</b>	Liste 1 au titre du L.214-17 du Code de l'Environnement
<b>Franchissabilité piscicole</b>	Non franchissable
<b>Transit sédimentaire</b>	Limité
<b>Hauteur de chute (m)</b>	0,84
<b>Largeur totale (m)</b>	8,50
<b>Équipement</b>	Aucun
<b>ICE</b>	Oui
<b>Archive (N°, date des documents les plus anciens)</b>	Oui (Gu04, 1844)
<b>Priorité</b>	Moyenne
<b>Remarque(s)</b>	Vannage de décharge de l'ancien moulin

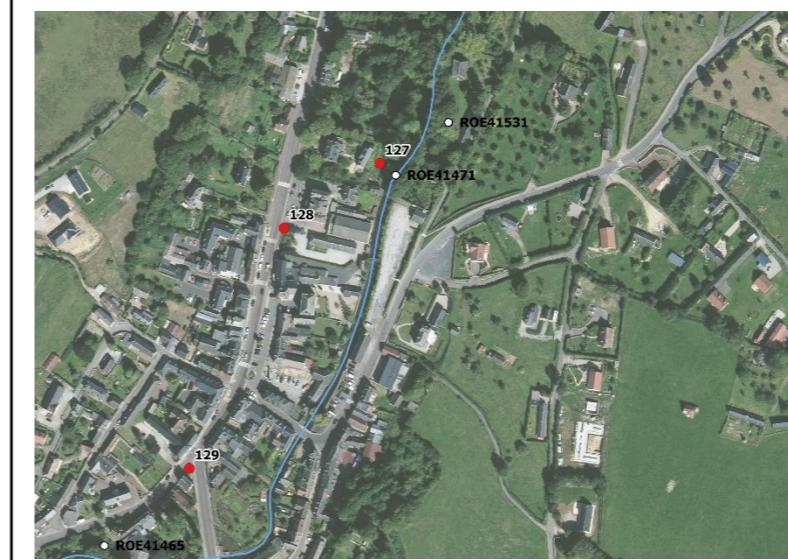
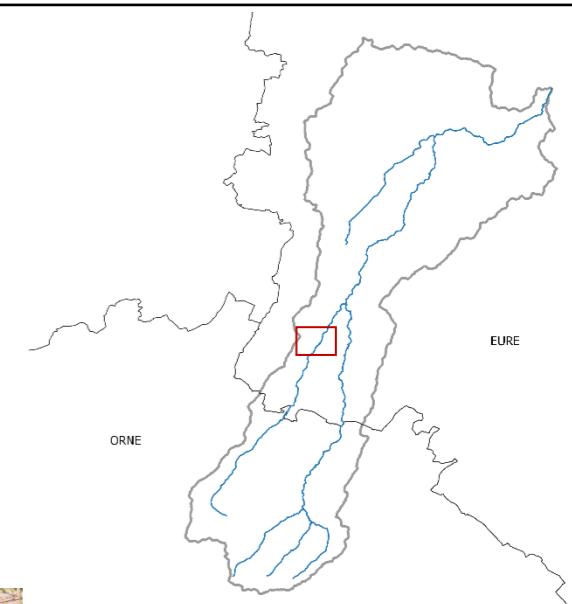
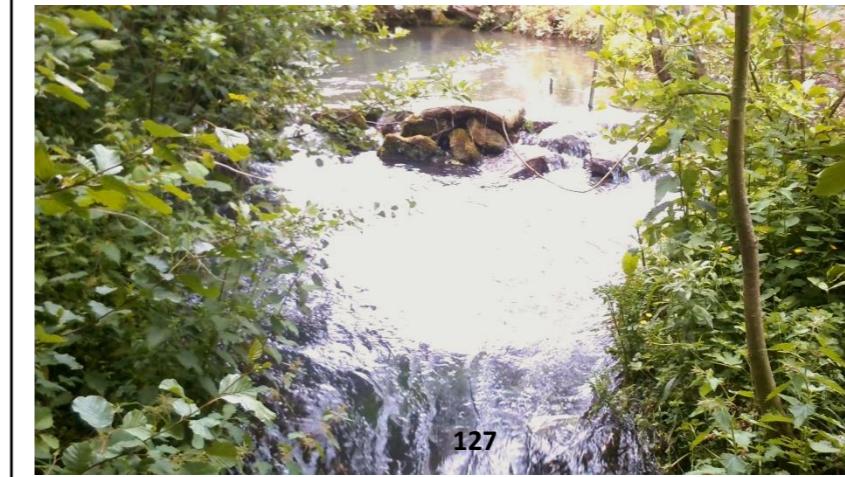
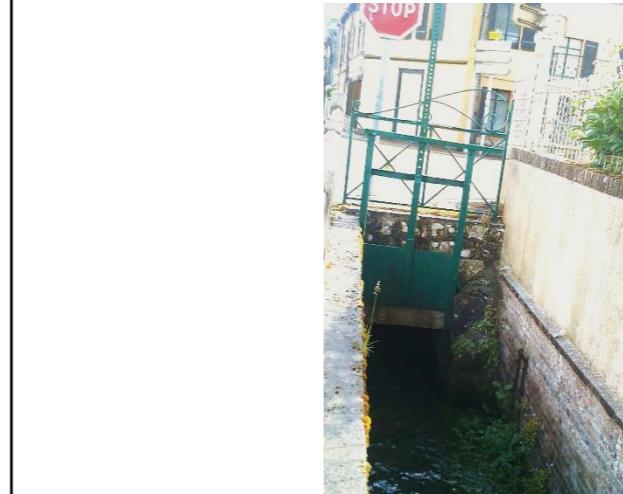
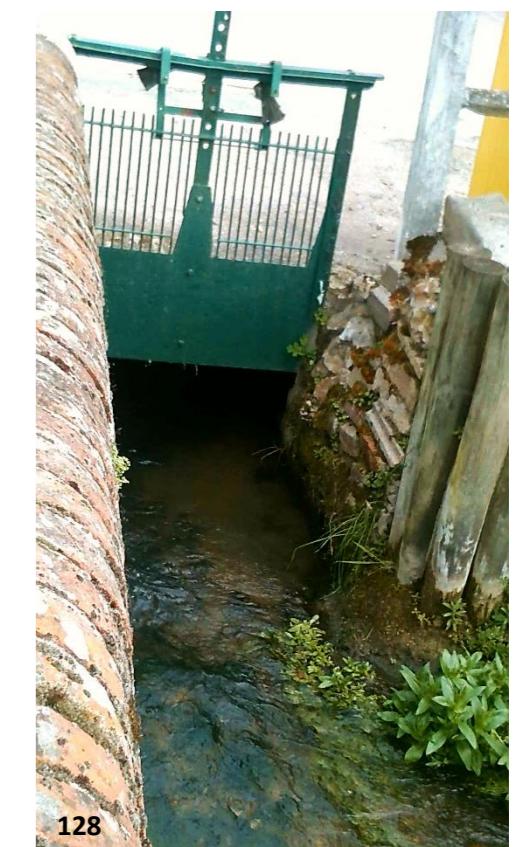
Nature	Ouvrage 127 : Seuil en pierres Ouvrage 128 : Vannage (ouvert) Ouvrage 129 : Vannage (ouvert)
État	Ouvrage 127 : Dégradé Ouvrage 128 : Bon Ouvrage 129 : Bon
Usage actuel	Régulateurs
Contexte réglementaire	Liste 1 au titre du L.214-17 du Code de l'Environnement
Franchissabilité piscicole	Partiellement franchissables
Transit sédimentaire	Limité
Hauteur de chute (m)	Ouvrages 128 et 129 : < 0,20
Largeur totale (m)	Ouvrages 128 et 129 : 1
Équipement	Aucun
Priorité	Faible
Remarque(s)

Conserver les ouvrages 128 et 129 s'ils sont manœuvrables et présentent une réelle utilité pour réguler l'écoulement en ville.  
Effacer l'ouvrage 127.

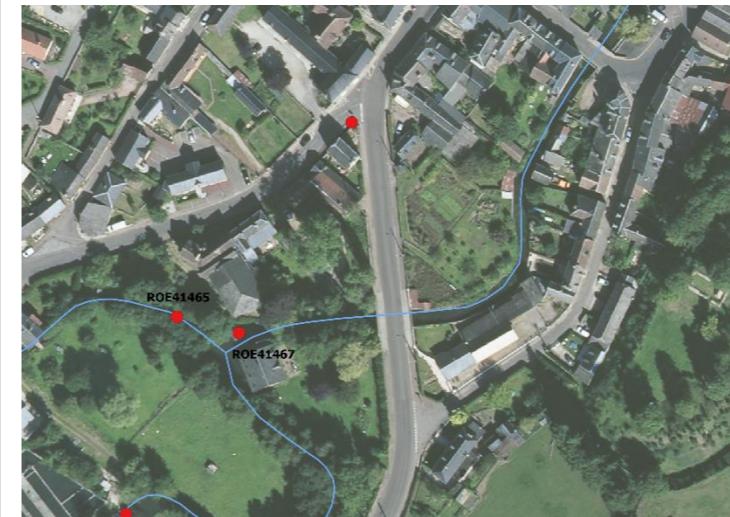
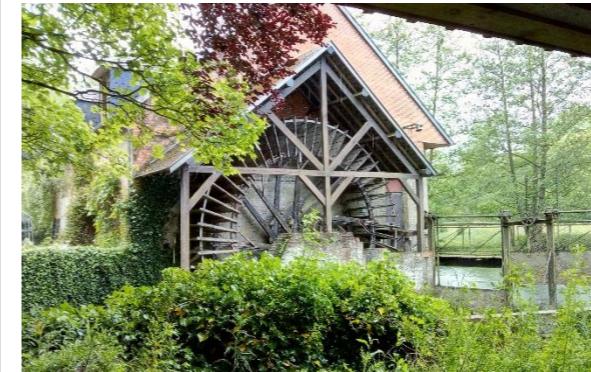
ROE41467 (vue aval à gauche,  
vue amont à droite)

**Remarque(s)** Vannes ouvertes (ROE41467). Roue hors service.  
Résidence secondaire, vannages gérés par le Maire.

Étude en cours en partenariat avec la FDAAPPMA27 (le Maire et le propriétaire) : projet d'échancrure dans le radier béton de l'ouvrage ROE41467 afin qu'il soit franchissable toute l'année.
