**PLAN PLURIANNUEL DE RESTAURATION ET D'ENTRETIEN  
DE LA CHARENTONNE, SES AFFLUENTS ET DES ZONES  
HUMIDES DU BASSIN VERSANT DE LA CHARENTONNE**

**PHASE 1**

*Recueil des sites  
hydrauliques*

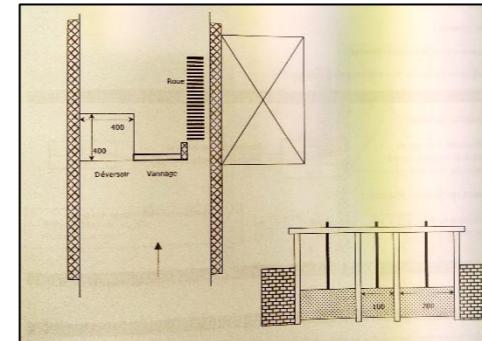
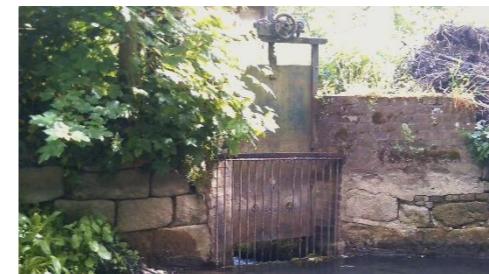
ROE41465

**État** Dégradés

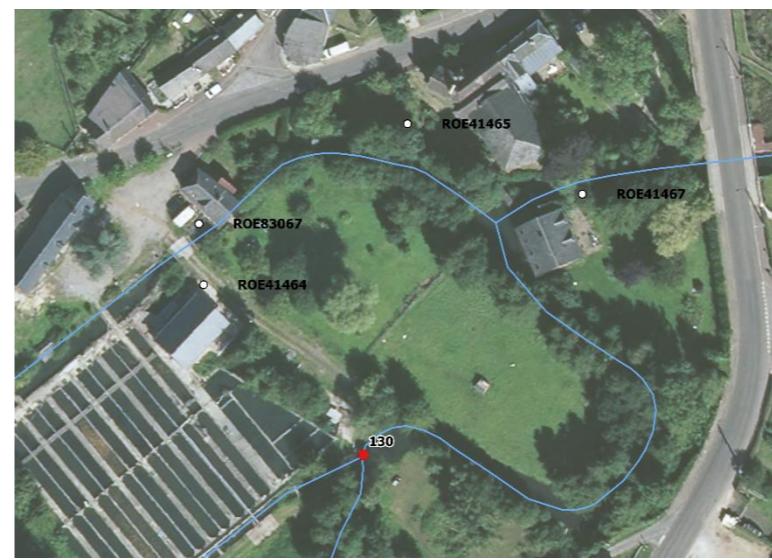
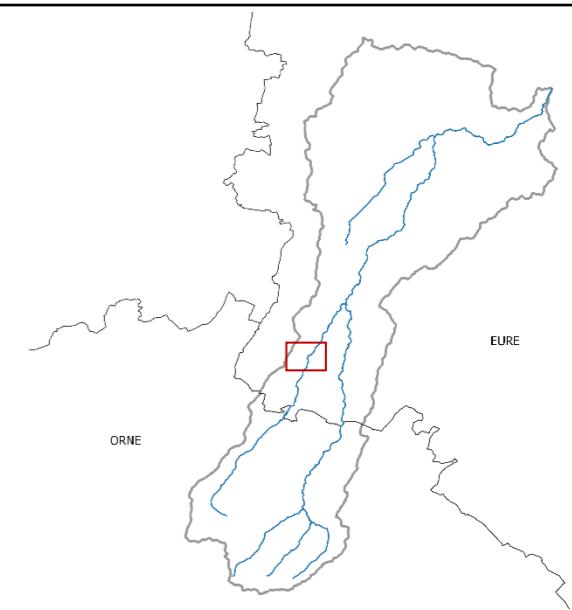
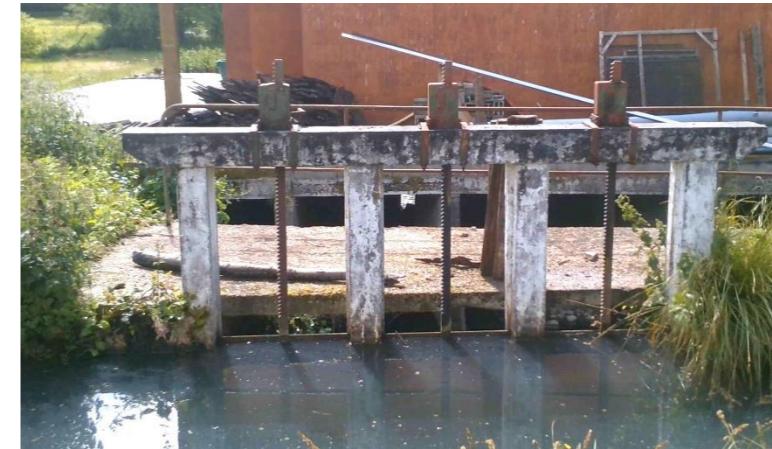
<b>Nature</b>	ROE41464 : ouvrage de décharge principal, vannage déversoir ROE83067 : petit ouvrage de décharge, vanne Ouvrage 130 : ouvrage de sortie, évacuation de l'eau des bassins (2 bras donc 2 sorties)
<b>État</b>	Dégradés
<b>Usage actuel</b>	Production piscicole (?)
<b>Contexte réglementaire</b>	Liste 1 au titre du L.214-17 du Code de l'Environnement
<b>Franchissabilité piscicole</b>	Non franchissables
<b>Transit sédimentaire</b>	Impossible
<b>Hauteur de chute (m)</b>	ROE41464 : 1,27
<b>Largeur totale (m)</b>	ROE41464 : 8,30 ROE83067 : 0,80
<b>Équipement</b>	Aucun
<b>ICE</b>	Oui
<b>Archive (N°, date des documents les plus anciens)</b>	Oui (Gu06, 1845)
<b>Priorité</b>	Moyenne
<b>Remarque(s)</b>	Parpaings dans le cours d'eau au niveau de l'ouvrage non-référencé 130.

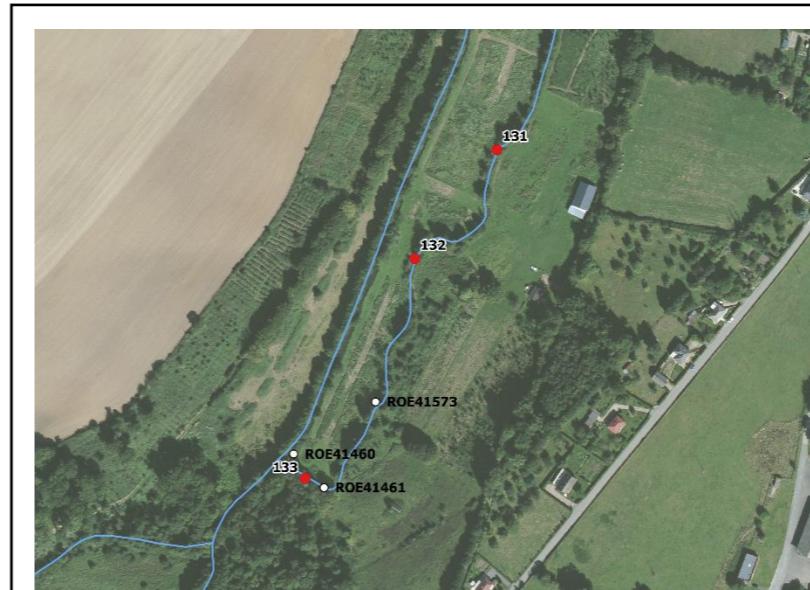
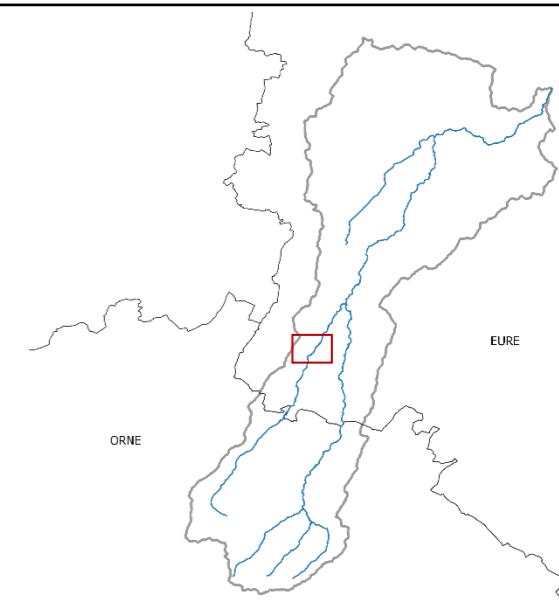
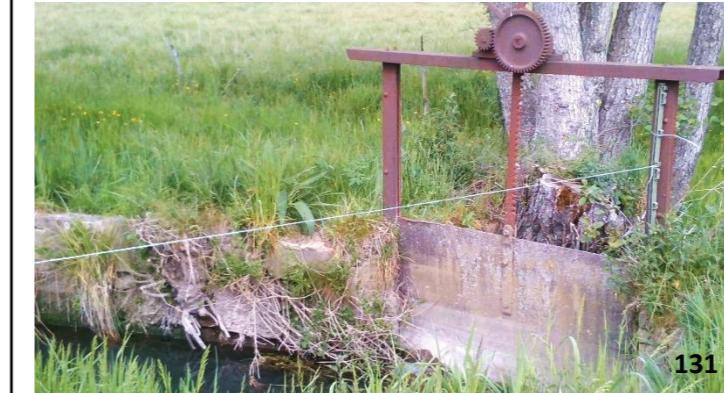
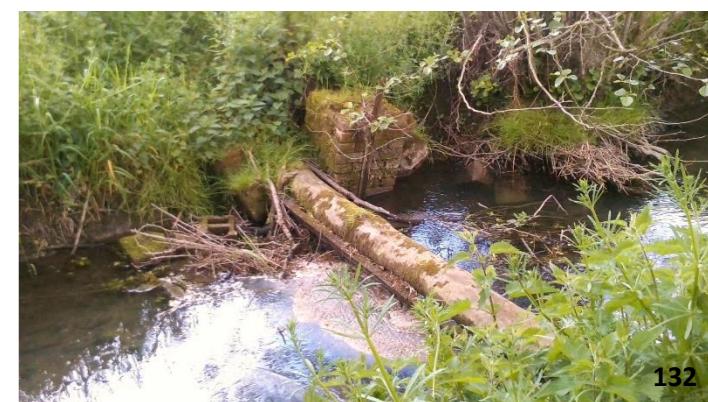
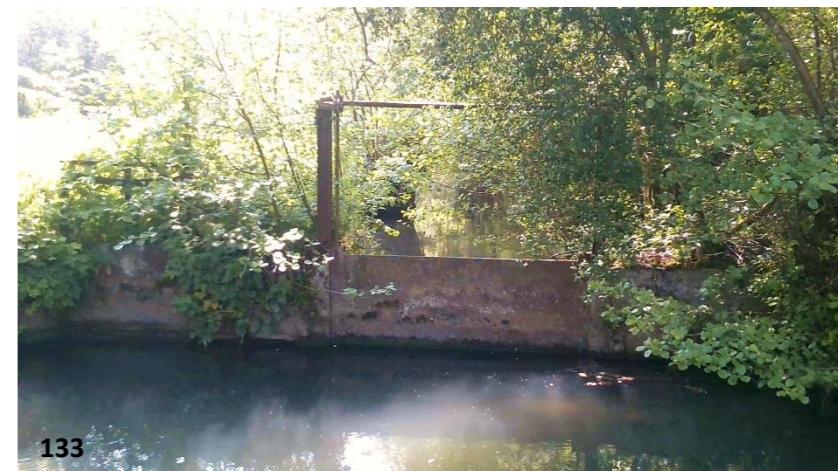
<b>Nature</b>	Ouvrage 131 : Vannage (fermé) Ouvrage 132 : Seuil (poteau électrique) Ouvrage 133 : Vannage (fermé)
<b>État</b>	Ouvrage 131 : Dégradé Ouvrage 132 : Dégradé Ouvrage 133 : Dégradé
<b>Usage actuel</b>	Ouvrage 131 : régulateur Ouvrage 133 : répartiteur
<b>Contexte réglementaire</b>	Liste 1 au titre du L.214-17 du Code de l'Environnement
<b>Franchissabilité piscicole</b>	Non franchissables
<b>Transit sédimentaire</b>	Impossible
<b>Hauteur de chute (m)</b>	Ouvrages 131 : 0,30 Ouvrage 133 : 0,10
<b>Largeur totale (m)</b>	Ouvrage 131 : 1
<b>Équipement</b>	Aucun
<b>Priorité</b>	Moyenne
<b>Remarque(s)</b>	Blocs de pierres et embâcles à retirer en aval de l'ouvrage 131.

Voir pour effacer les ouvrages 131 et 133 (à étudier) ou a minima ouvrir les vannes.

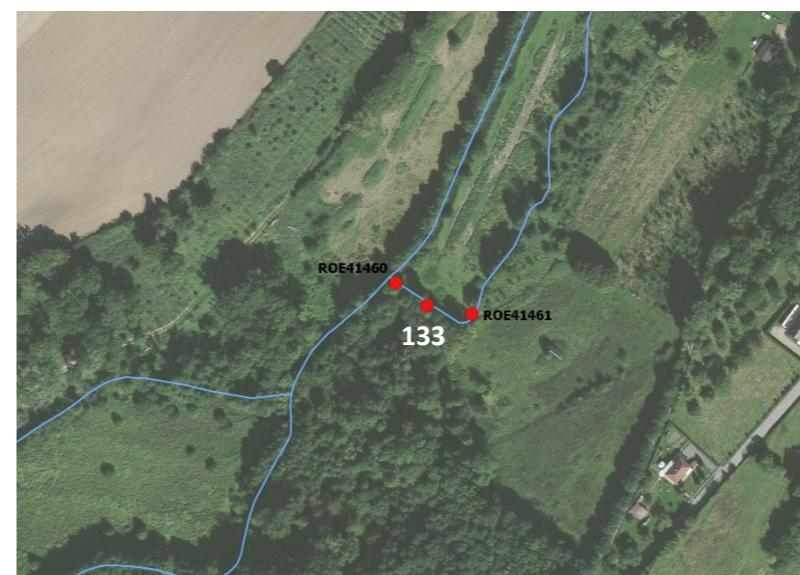
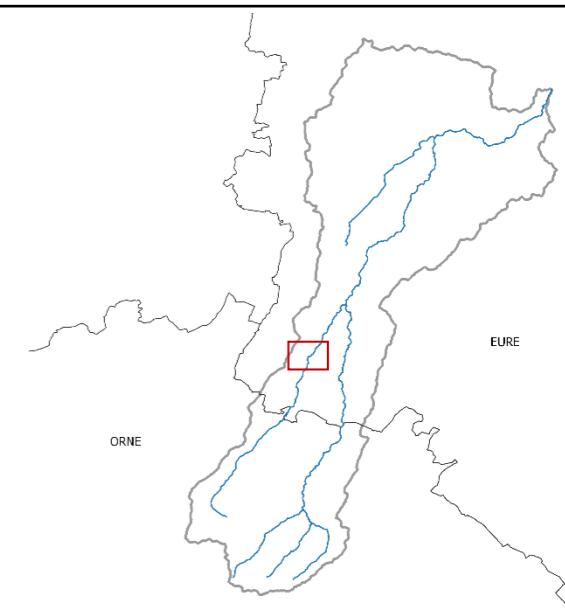
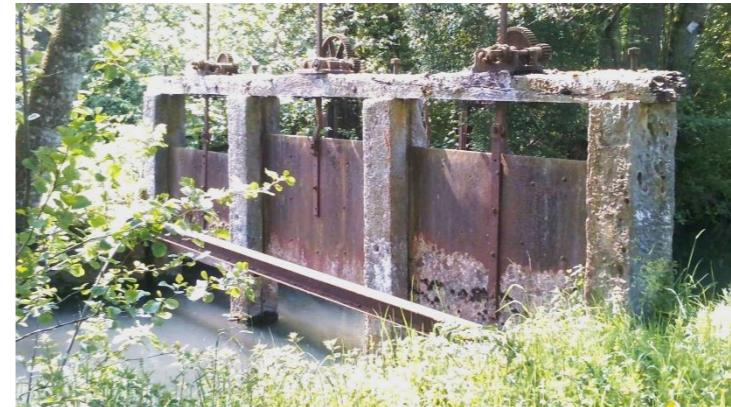
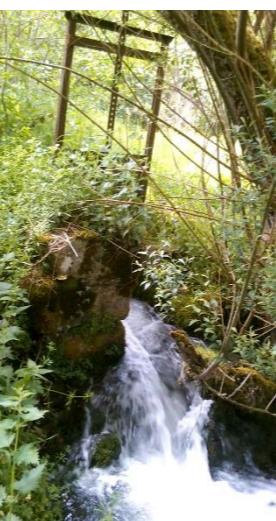
<b>Nature</b>	ROE41461 : ancien vannage de décharge « les bruyères » sur bras de dérivation de la pisciculture ROE41460 : vannage sur bras de dérivation de la pisciculture Ouvrage non-référencé 133 : vannage
<b>État</b>	Dégradés
<b>Usage actuel</b>	Répartiteurs
<b>Contexte réglementaire</b>	Liste 1 au titre du L.214-17 du Code de l'Environnement
<b>Franchissabilité piscicole</b>	Non franchissables (franchissables si vannes ouvertes)
<b>Transit sédimentaire</b>	Impossible (transparent si vannes ouvertes)
<b>Hauteur de chute (m)</b>	ROE41461 : 0,97 ROE41460 : 0,02
<b>Largeur totale (m)</b>	ROE41461 : 0,74 ROE41460 : 1,95
<b>Équipement</b>	Aucun
<b>ICE</b>	Oui
<b>Archive (N°, date des documents les plus anciens)</b>	Oui (Gu06, 1845)
<b>Priorité</b>	Forte
<b>Remarque(s)</b>	Petite retenue d'eau à l'amont de l'ouvrage ROE41461 permettant d'alimenter un fossé.

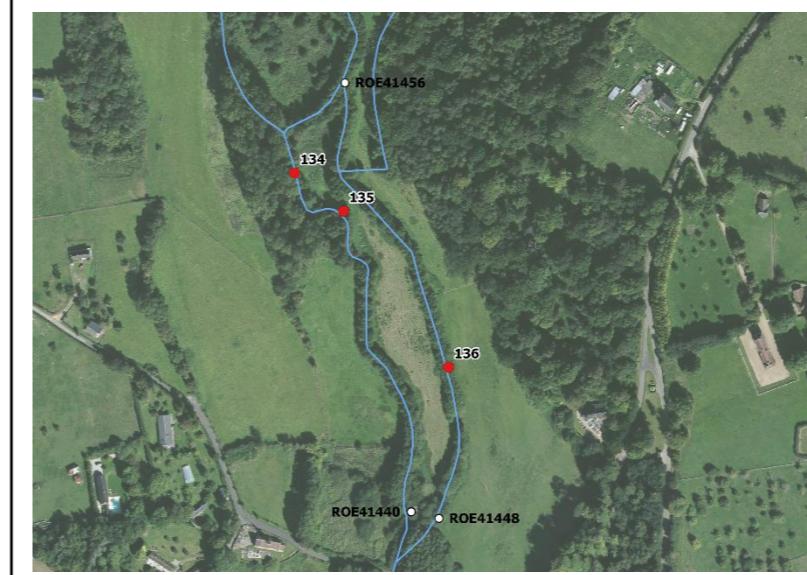
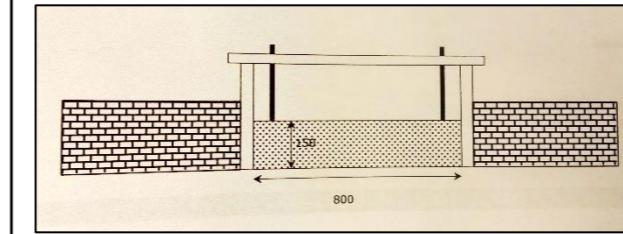
<b>Nature</b>	ROE41456 : vannage Ouvrage 134 : vannage (idem ROE41456 ?) Ouvrage 135 : vannage (qui mène à quoi ?) Ouvrage 136 : seuils formés par deux troncs l'un à la suite de l'autre
<b>État</b>	Dégradés
<b>Usage actuel</b>	Aucun
<b>Contexte réglementaire</b>	Liste 1 au titre du L.214-17 du Code de l'Environnement
<b>Franchissabilité piscicole</b>	Partiellement franchissables
<b>Transit sédimentaire</b>	Limité
<b>Hauteur de chute (m)</b>	ROE41456 : 0,35
<b>Largeur totale (m)</b>	
<b>Équipement</b>	Aucun
<b>ICE</b>	Non
<b>Archive (N°, date des documents les plus anciens)</b>	Non
<b>Priorité</b>	Moyenne
<b>Remarque(s)</b>	ROE41456 : Entièrement ouvert Ouvrage 135 : Fermé

ROE41456 : a minima abaisser le seuil et laisser la vanne ouverte, ou si possible effacer l'ouvrage dans sa totalité. Effacer l'ouvrage non-référencé n°135 et restaurer la berge de sorte à reconnecter le lit mineur et la zone humide attenante. Retirer les deux troncs constituant l'ouvrage non-référencé n°136.

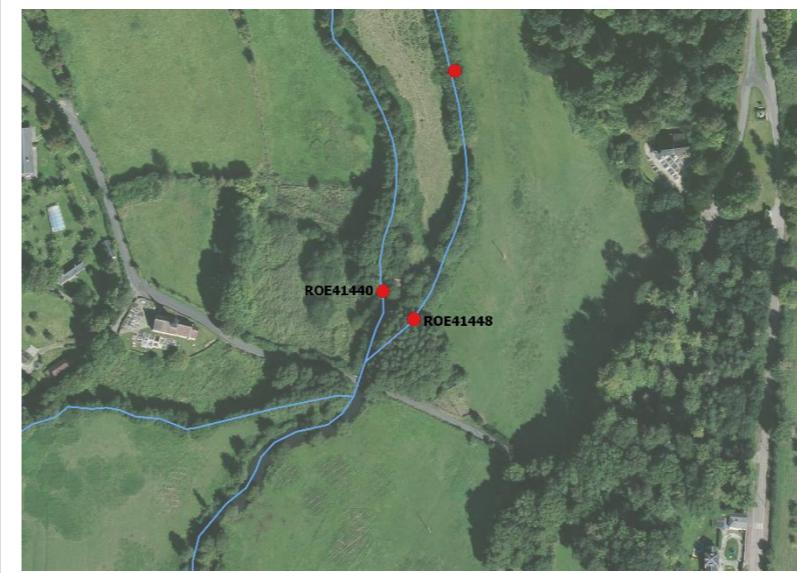
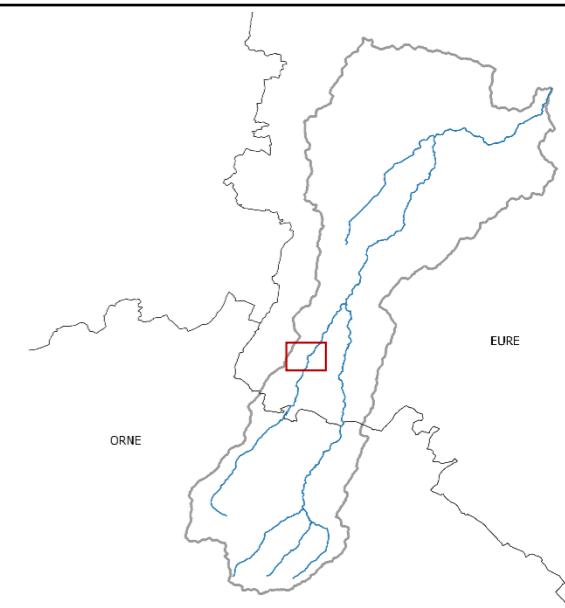
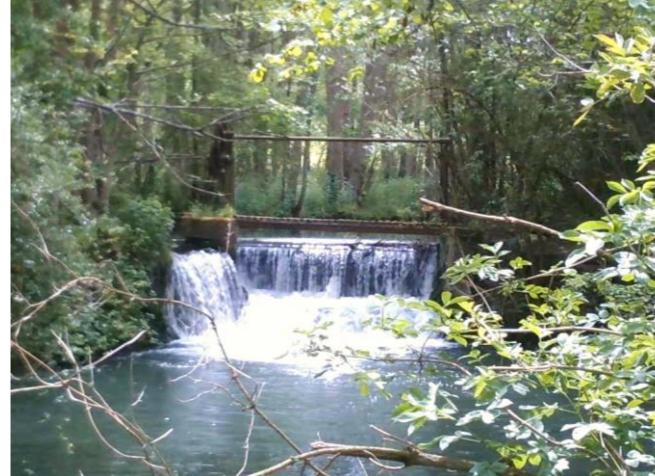
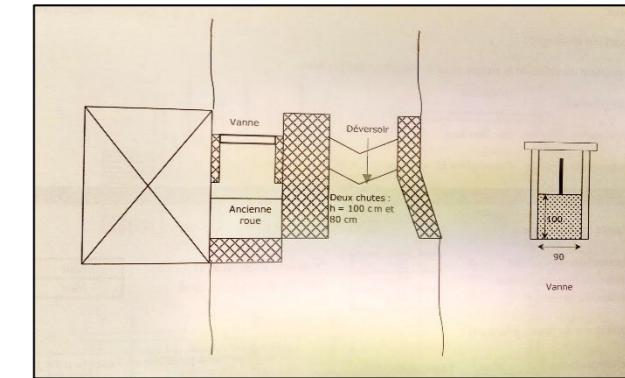
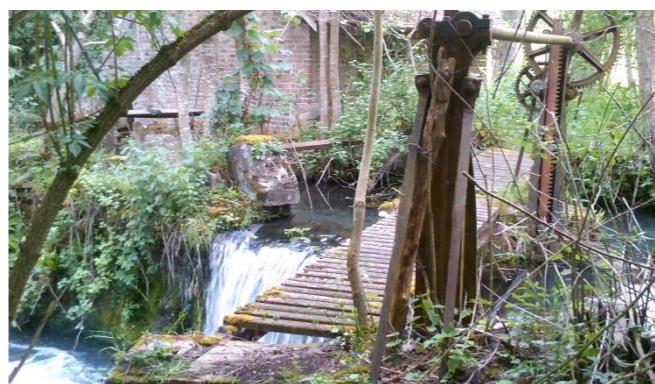
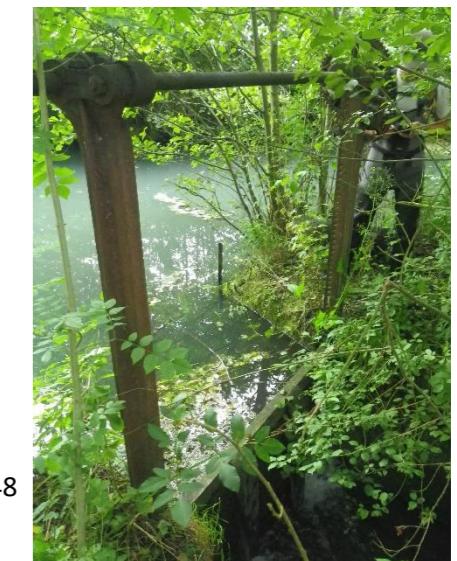
<b>Nature</b>	ROE41440 : vannage de décharge, déversoir ROE41448 : vannage de décharge
<b>État</b>	Dégradés
<b>Usage actuel</b>	ROE41440 : aucun ROE41448 : répartiteur
<b>Contexte réglementaire</b>	Liste 1 au titre du L.214-17 du Code de l'Environnement
<b>Franchissabilité piscicole</b>	Non franchissables
<b>Transit sédimentaire</b>	Impossible
<b>Hauteur de chute (m)</b>	ROE41440 : 1,42 ROE41448 : 0,77
<b>Largeur totale (m)</b>	ROE41440 : 6,55 ROE41448 : 1,65
<b>Équipement</b>	Aucun
<b>ICE</b>	Oui
<b>Archive (N°, date des documents les plus anciens)</b>	Oui (Gu07, 1844)
<b>Priorité</b>	Forte
<b>Remarque(s)</b>

**Préconisations de gestion / perspectives :**

Ouvrir, voire démanteler si possible en totalité les deux ouvrages (à étudier).

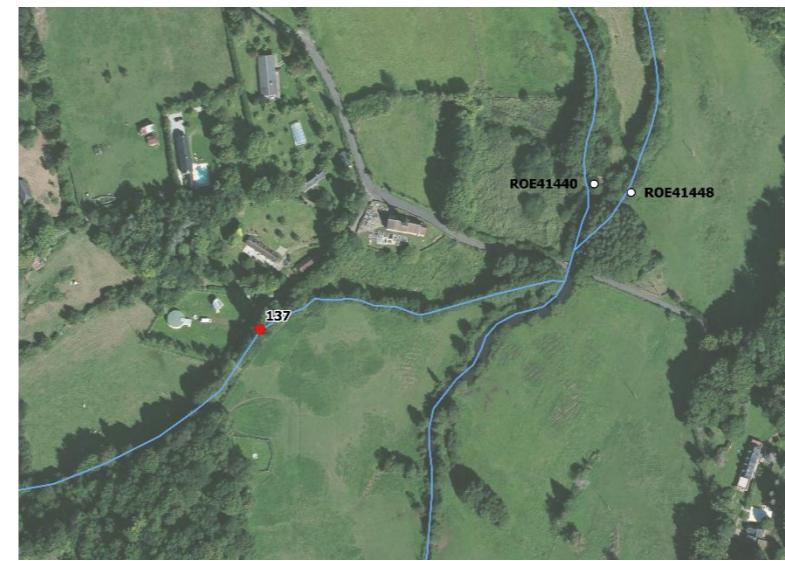
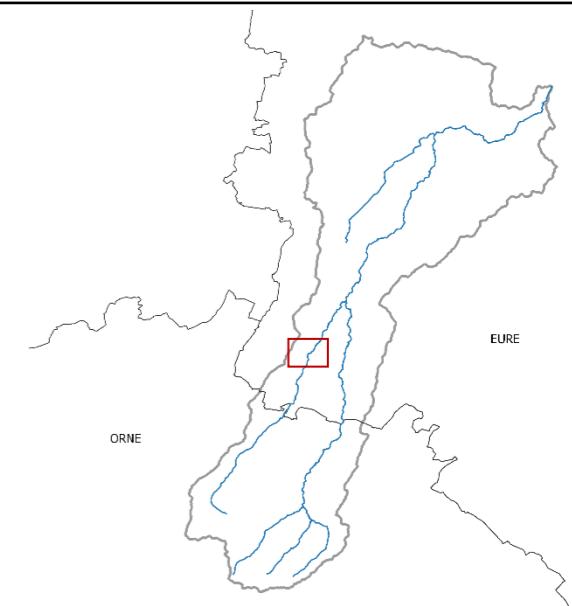
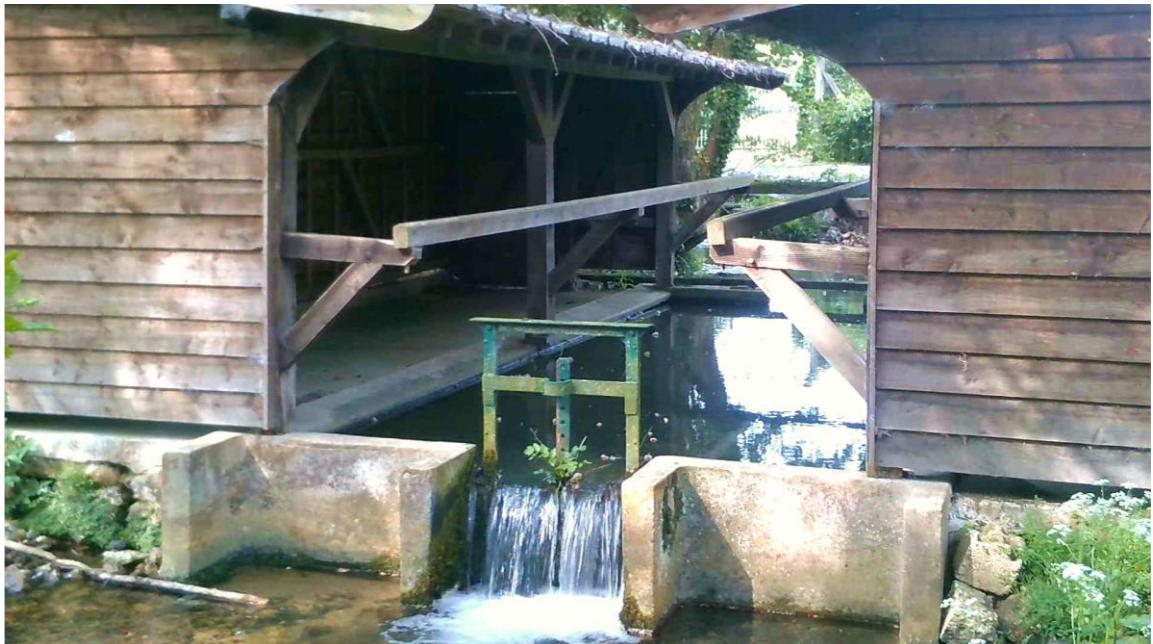
Nature	Vannage (fermé)
État	Bon
Usage actuel	Régulateur
Contexte réglementaire	Liste 1 au titre du L.214-17 du Code de l'Environnement
Franchissabilité piscicole	Non franchissable
Transit sédimentaire	Impossible
Hauteur de chute (m)	< 0,20
Largeur totale (m)	0,5
Équipement	Aucun
Priorité	Faible
Remarque(s)	Associé à un lavoir.

Un essai d'ouverture de la vanne pourrait être envisagé.

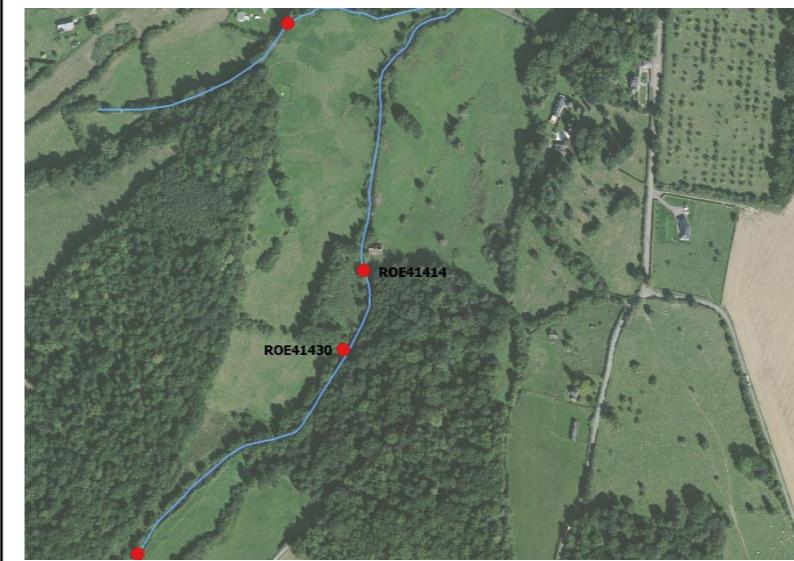
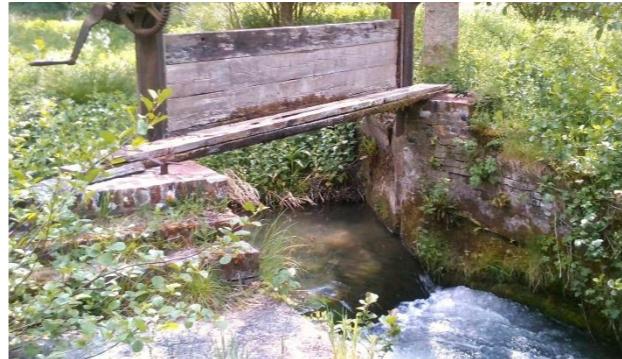
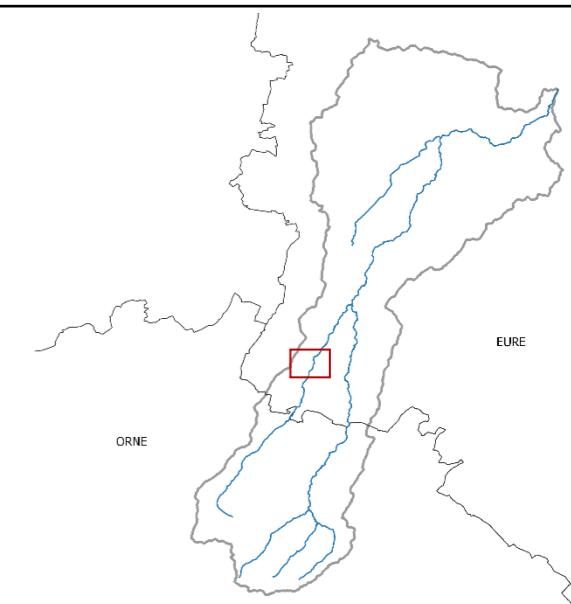
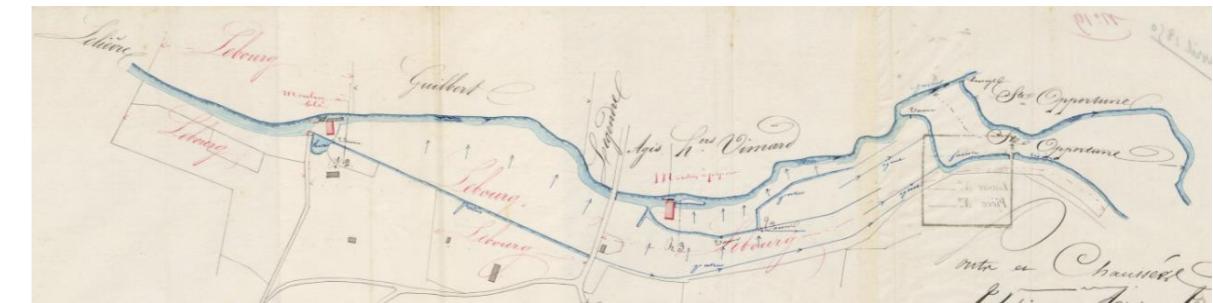
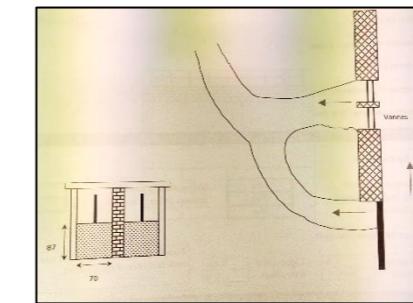
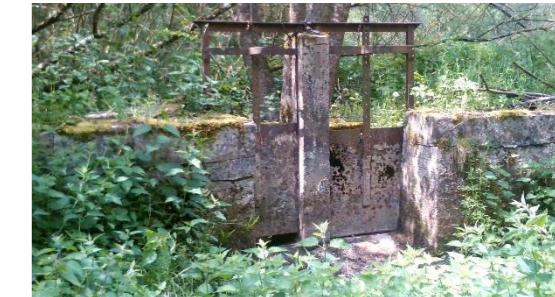
<b>Nature</b>	ROE41414 : vannage de décharge et déversoir ROE41430 : vannage de décharge latérale (bras secondaire sur la gauche (non tracé sur la carte de localisation) ; deux vannes)
<b>État</b>	Dégradés
<b>Usage actuel</b>	Aucun
<b>Contexte réglementaire</b>	Liste 1 au titre du L.214-17 du Code de l'Environnement
<b>Franchissabilité piscicole</b>	Non franchissables
<b>Transit sédimentaire</b>	Limité
<b>Hauteur de chute (m)</b>	ROE41414 : 0,54 ROE41430 : 0,50
<b>Largeur totale (m)</b>	ROE41414 : 8,10
<b>Équipement</b>	Aucun
<b>ICE</b>	ROE41414
<b>Archive (N°, date des documents les plus anciens)</b>	Oui (Gu08, 1821)
<b>Priorité</b>	Forte
<b>Remarque(s)</b>	Une brèche est apparue en amont du ROE41430 (ouvrage qui ne permet plus à l'eau de passer du bras principal au bras secondaire).

ROE41414 : Abaisser le seuil pour le rendre franchissable mais conserver le restant de l'ouvrage afin de garder l'aspect patrimonial selon le souhait du propriétaire.

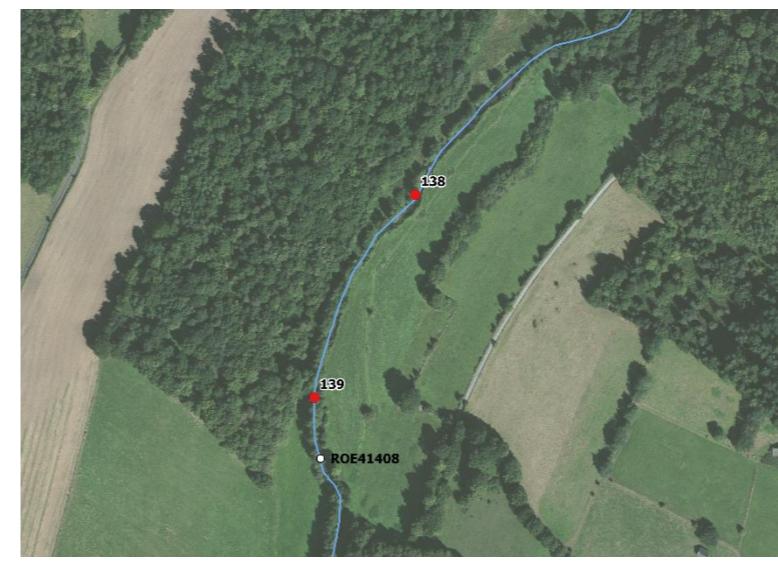
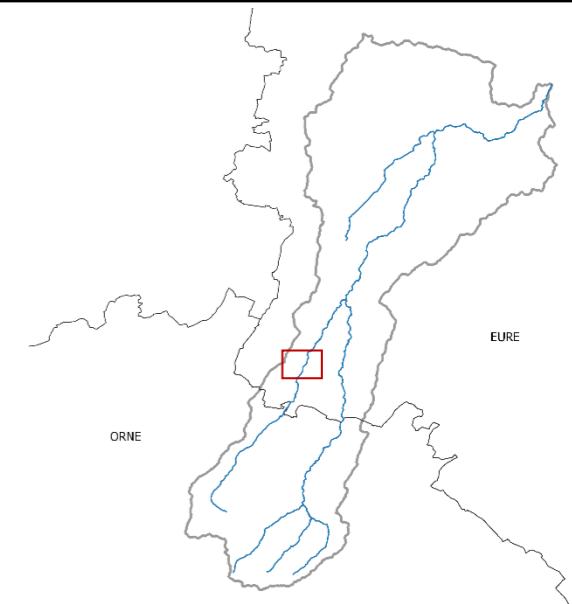
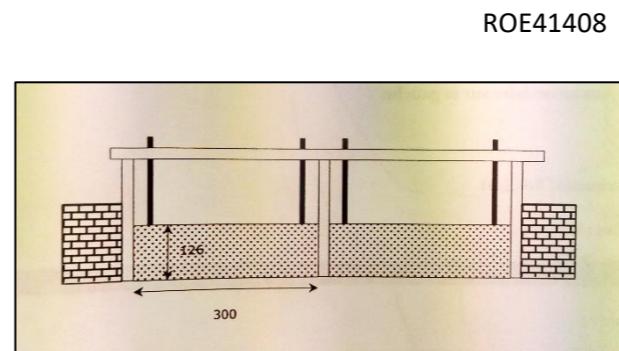
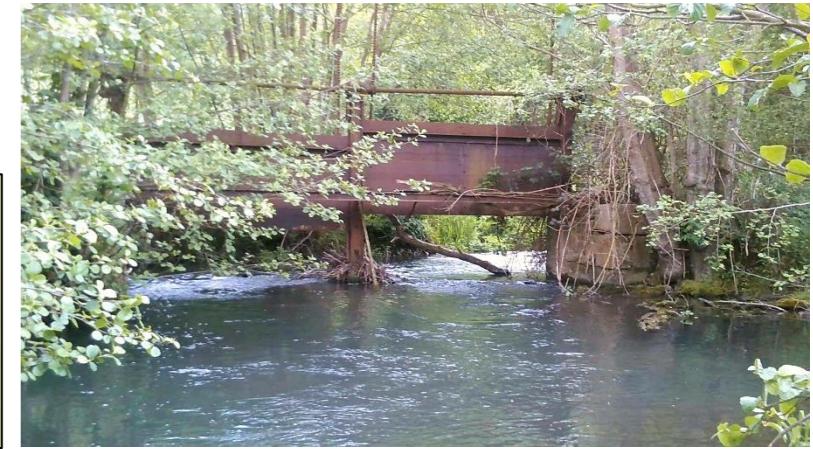
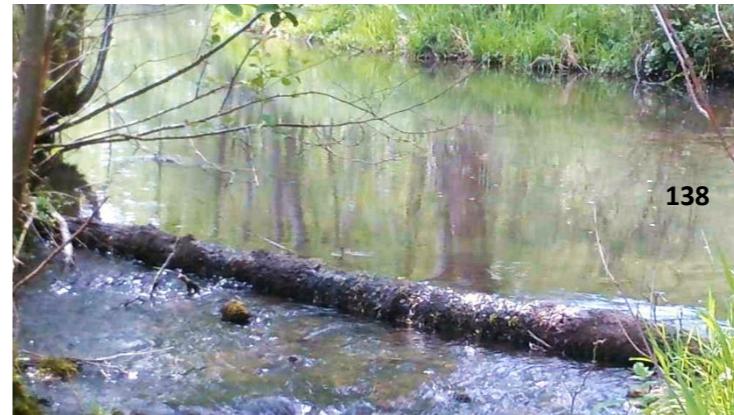
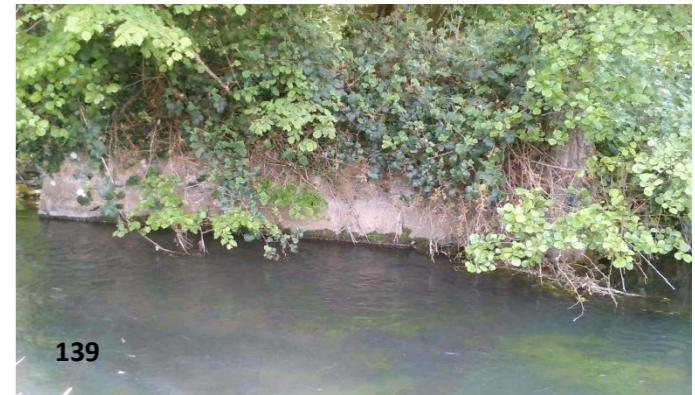
<b>Nature</b>	ROE41408 : vannage Ouvrage 138 : seuil (tronc d'arbre) Ouvrage 139 : ancien ouvrage (reste les fondations)
<b>État</b>	ROE41408 : dégradé Ouvrage 138 : dégradé Ouvrage 139 : en ruines
<b>Usage actuel</b>	Aucun
<b>Contexte réglementaire</b>	Liste 1 au titre du L.214-17 du Code de l'Environnement
<b>Franchissabilité piscicole</b>	Franchissables (sauf l'ouvrage non-référencé 138)
<b>Transit sédimentaire</b>	Transparent
<b>Hauteur de chute (m)</b>	0
<b>Largeur totale (m)</b>	
<b>Équipement</b>	Aucun
<b>ICE</b>	Non
<b>Archive (N°, date des documents les plus anciens)</b>	Non
<b>Priorité</b>	Faible
<b>Remarque(s)</b>	ROE41408 : entièrement ouvert Ouvrage non-référencé 139 : murets rives droite et gauche et blocs de pierre à l'aval

S'ils n'ont plus d'utilité, il est préconisé d'effacer les trois ouvrages.

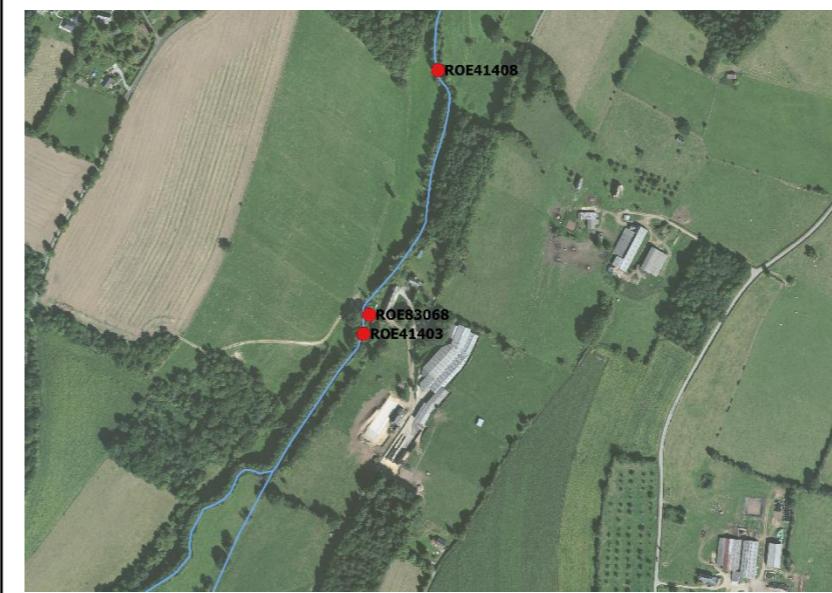
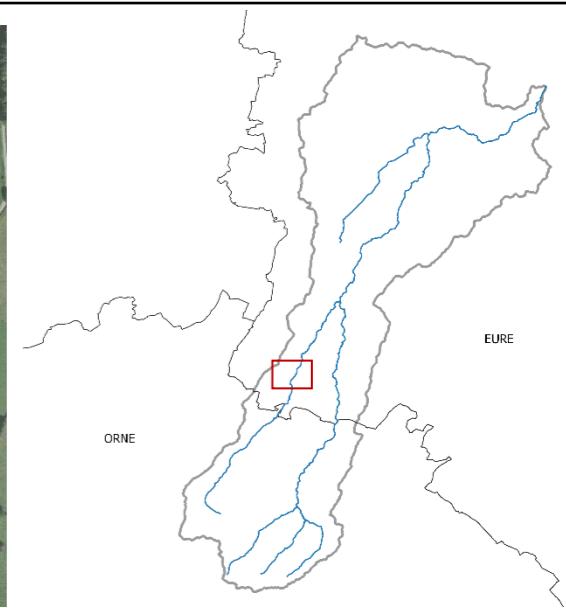
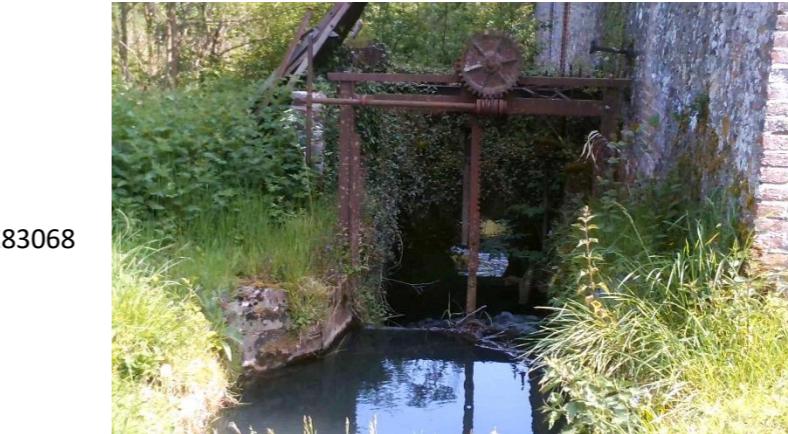
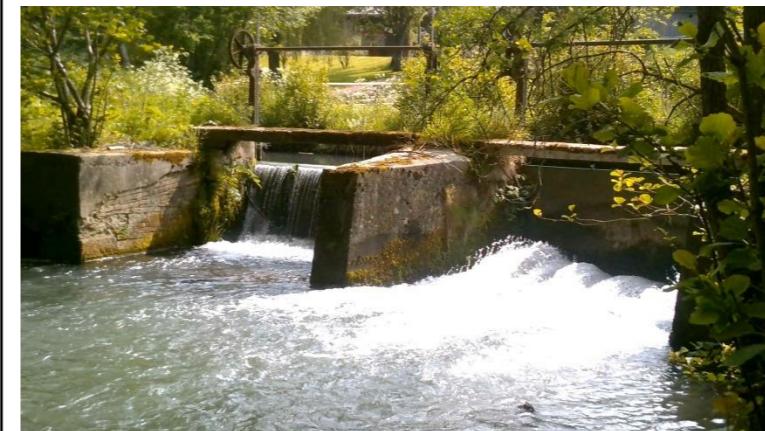
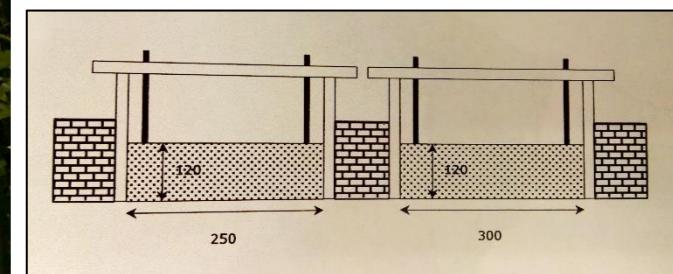
<b>Nature</b>	ROE83068 : vannage ROE41403 : vannage métallique (deux vannes)
<b>État</b>	Dégradés
<b>Usage actuel</b>	Aucun (ROE41403 : répartiteur)
<b>Contexte réglementaire</b>	Liste 1 au titre du L.214-17 du Code de l'Environnement
<b>Franchissabilité piscicole</b>	Non franchissables
<b>Transit sédimentaire</b>	Impossible
<b>Hauteur de chute (m)</b>	ROE83068 : 1,30 ROE41403 : 1,30
<b>Largeur totale (m)</b>	ROE41403 : 6
<b>Équipement</b>	Aucun
<b>ICE</b>	ROE41403
<b>Archive (N°, date des documents les plus anciens)</b>	Oui (Gu10, 1845)
<b>Priorité</b>	Forte
<b>Remarque(s)</b>	Importante exploitation bovine, possible prélèvement d'eau pour les vaches.

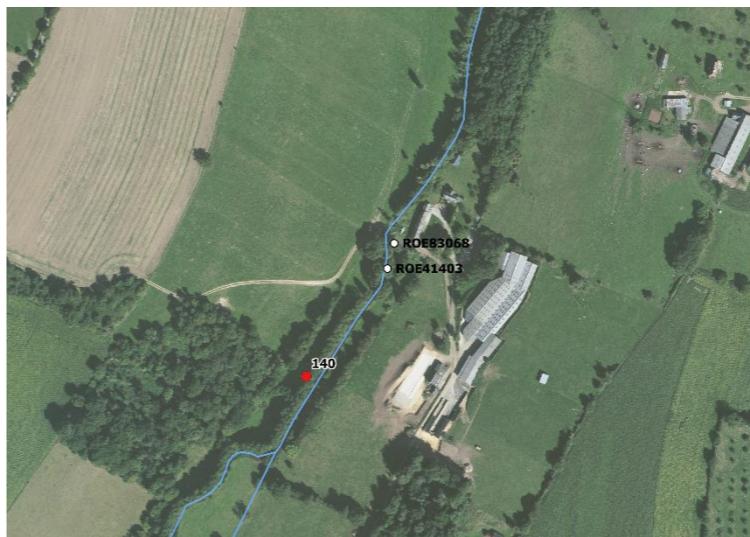
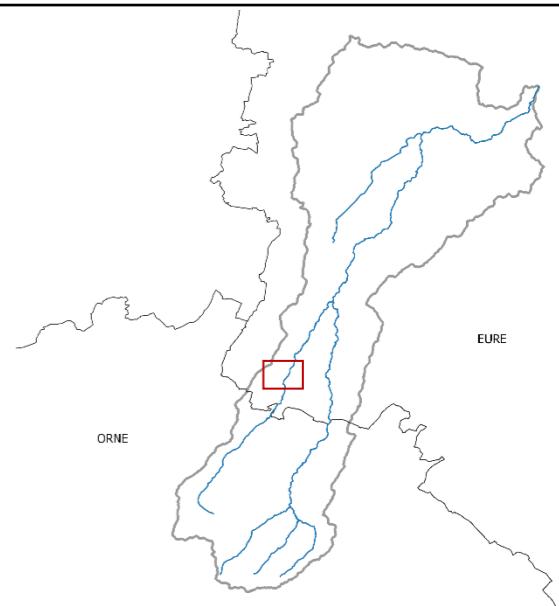
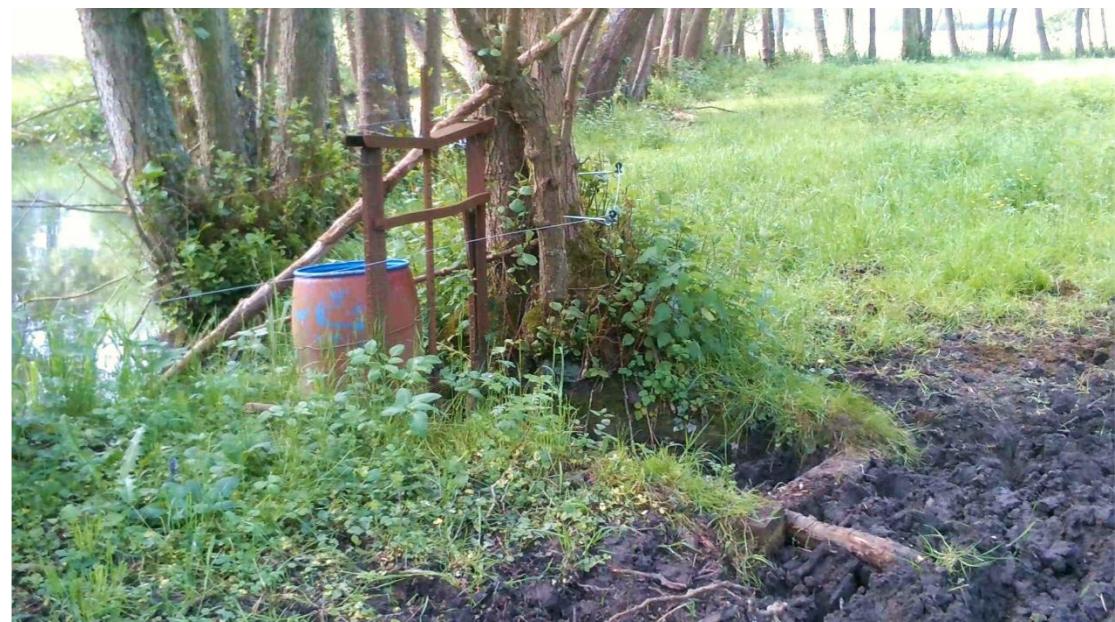
Nature	Petite vanne latérale (rive gauche)
État	En ruines
Usage actuel	Aucun
Contexte réglementaire	Liste 1 au titre du L.214-17 du Code de l'Environnement
Franchissabilité piscicole	Nulle
Transit sédimentaire	Nul
Hauteur de chute (m)	
Largeur totale (m)	
Équipement	Aucun
Priorité	Faible
Remarque(s)	À proximité de l'ancien moulin de la ferme du Long Pré.

Il pourrait être envisagé d'effacer l'ouvrage pour améliorer l'expansion des crues.

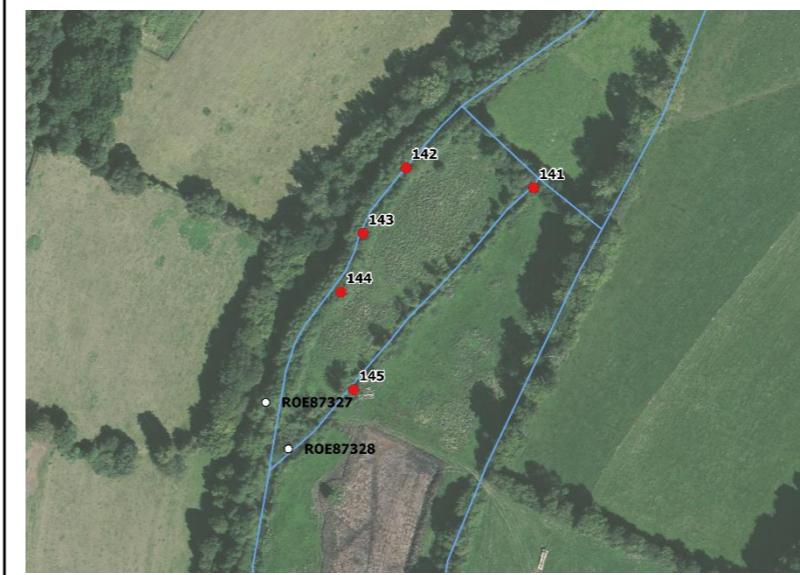
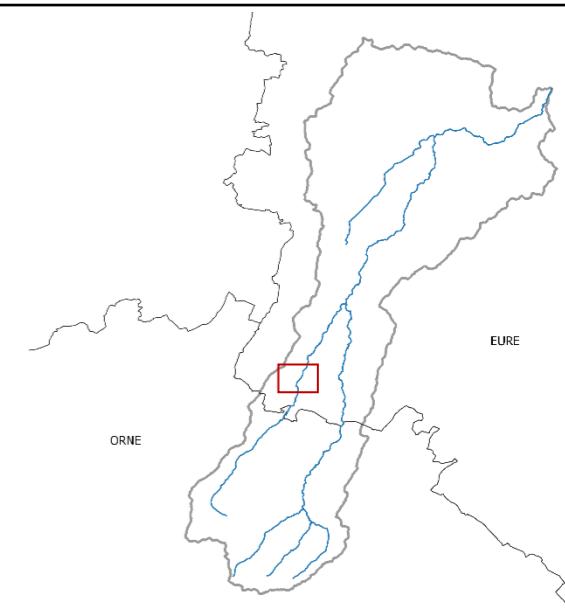
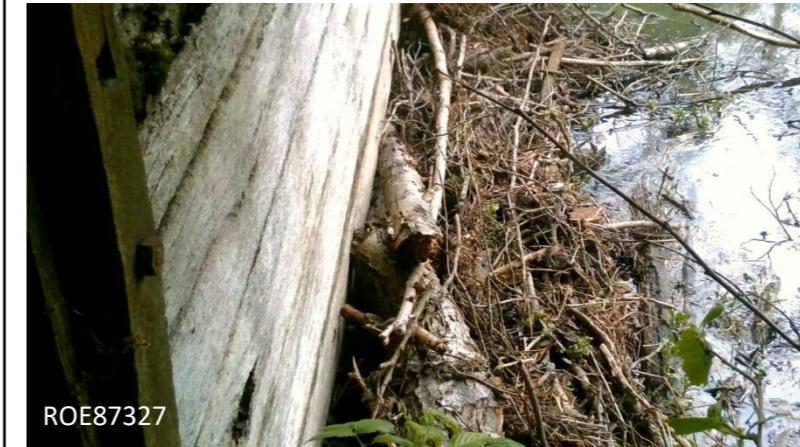
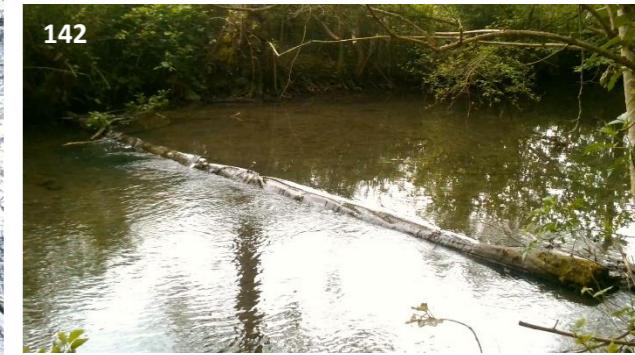
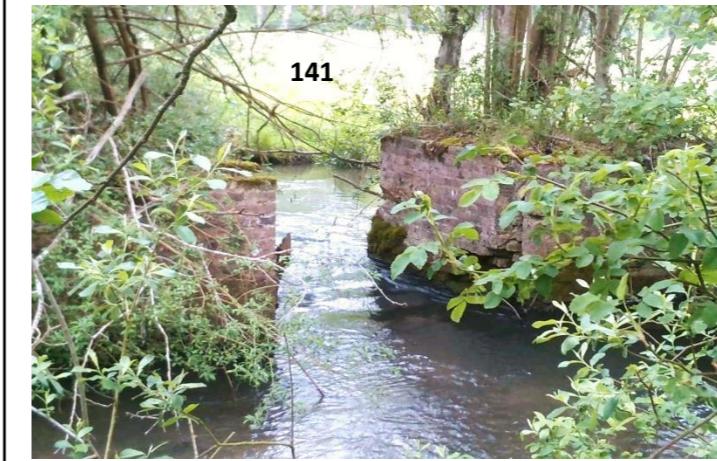
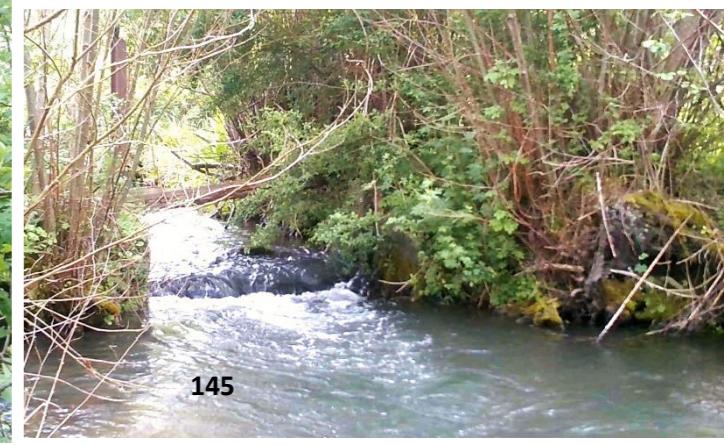
<b>Nature</b>	ROE87327 : vannage ROE87328 : vannage Ouvrage 141 : ancien ouvrage	Ouvrage 142 : tronc d'arbre Ouvrage 143 : tronc d'arbre Ouvrage 144 : tronc d'arbre	Ouvrage 145 : seuil
<b>État</b>	Dégradés voire en ruines		
<b>Usage actuel</b>	Aucun (ROE87327 : répartiteur)		
<b>Contexte réglementaire</b>	Liste 1 au titre du L.214-17 du Code de l'Environnement		
<b>Franchissabilité piscicole</b>	ROE87327, ROE87328 : non franchissables		
<b>Transit sédimentaire</b>	ROE87327, ROE87328 : impossible		
<b>Hauteur de chute (m)</b>	ROE87327 : 0,70 ROE87328 : 0	Ouvrage 145 : 0,10	
<b>Largeur totale (m)</b>			
<b>Équipement</b>	Aucun		
<b>ICE</b>	Non		
<b>Archive (N°, date des documents les plus anciens)</b>	Non		
<b>Priorité</b>	Forte		
<b>Remarque(s)</b>	ROE87327 : très embâclé ROE87328 : ouvrage sous la végétation

Il est préconisé d'étudier l'effacement des deux ouvrages ROE87327 et ROE87328 en priorité. Retirer les troncs d'arbres en travers du lit (ouvrages 142, 143 et 144). Abaisser le seuil de l'ouvrage 145. L'ouvrage 141 n'est pas à traiter en priorité.

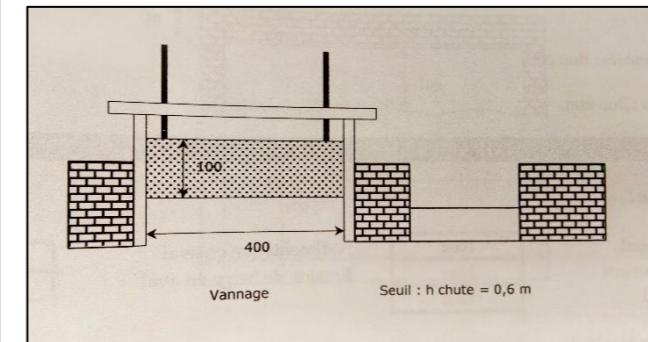
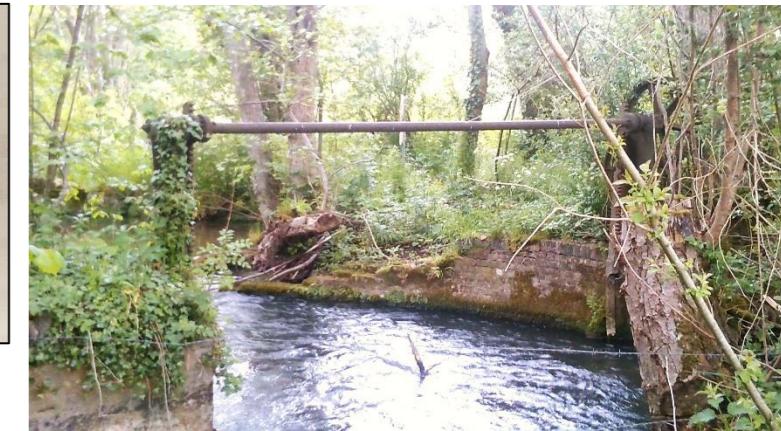
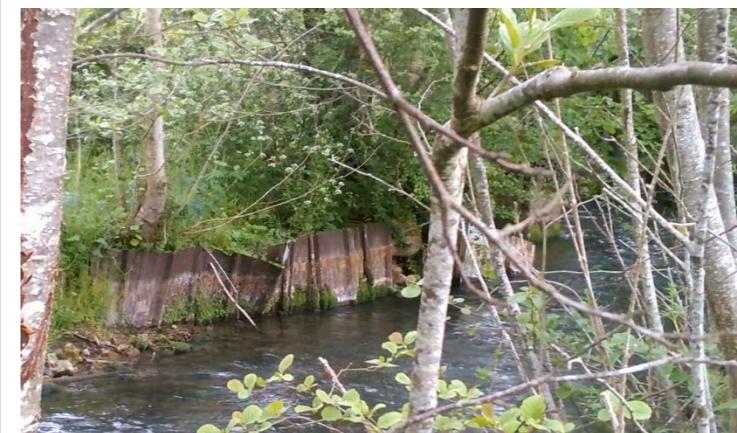
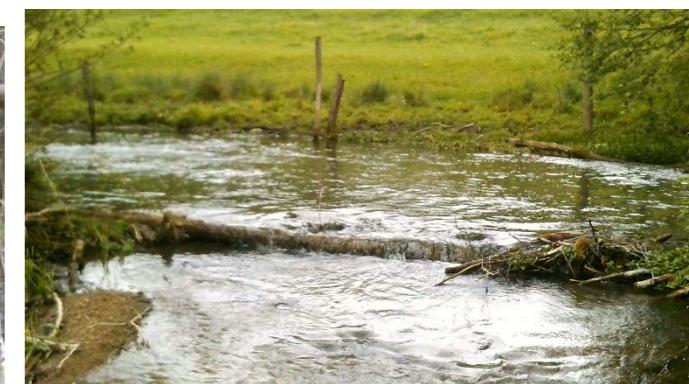
<b>Nature</b>	Vannage (et petit seuil associé) Ouvrage non-référencé 146 : 2 troncs d'arbres en travers du lit
<b>État</b>	Dégradés
<b>Usage actuel</b>	Aucun
<b>Contexte réglementaire</b>	Liste 1 au titre du L.214-17 du Code de l'Environnement
<b>Franchissabilité piscicole</b>	Franchissable
<b>Transit sédimentaire</b>	Transparent
<b>Hauteur de chute (m)</b>	0,25
<b>Largeur totale (m)</b>	6,65
<b>Équipement</b>	Aucun
<b>ICE</b>	Oui
<b>Archive (N°, date des documents les plus anciens)</b>	Non
<b>Priorité</b>	Faible
<b>Remarque(s)</b>	Entièrement ouvert, anciennement employé pour le baignage des prairies. Ouvrage 146 : les deux troncs se trouvent sur deux petits bras différents séparés par un îlot central.

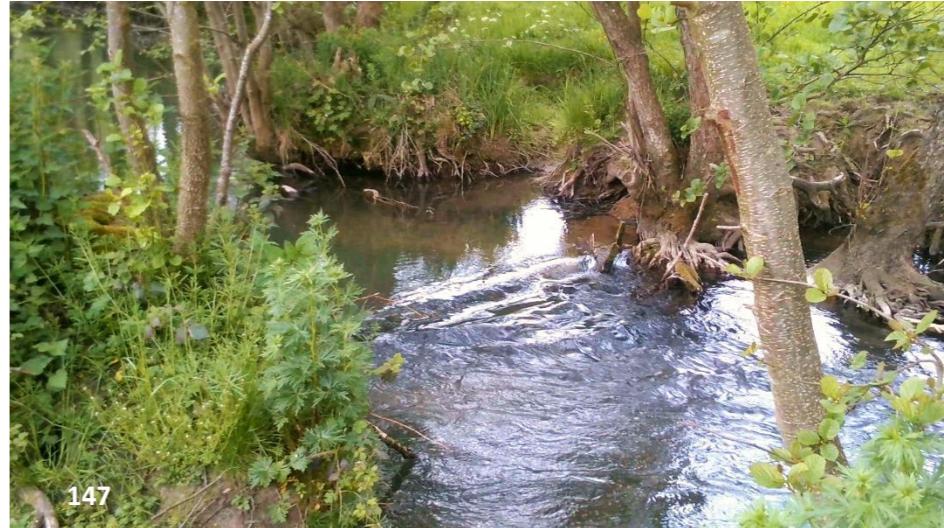
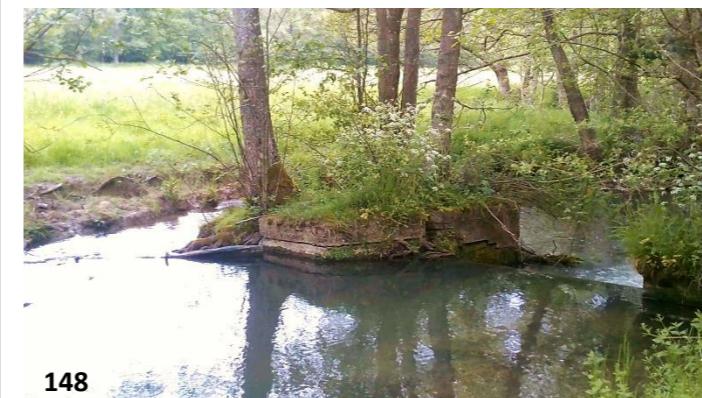
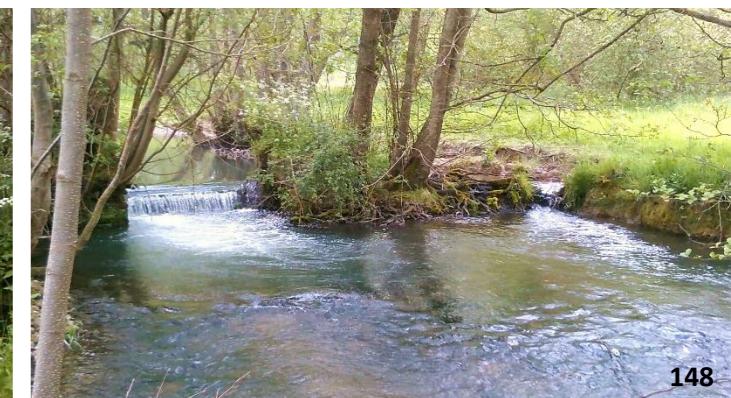
Nature	Ouvrage 147 : Seuil (tronc suivi de quelques pieux en bois) Ouvrage 148 : Seuil
État	Ouvrage 147 : Dégradé Ouvrage 148 : Dégradé
Usage actuel	Agricole (retenues d'eau pour abreuver des vaches)
Contexte réglementaire	Liste 1 au titre du L.214-17 du Code de l'Environnement
Franchissabilité piscicole	Partiellement franchissables
Transit sédimentaire	Limité
Hauteur de chute (m)	Ouvrage 147 : 0,10 Ouvrage 148 : 0,30
Largeur totale (m)	
Équipement	Aucun
Priorité	Faible
Remarque(s)	Brèche (petite bras secondaire) formée à côté de l'ouvrage 148.

Il est préconisé d'effacer les deux ouvrages pour restaurer la continuité écologique.
