**PLAN PLURIANNUEL DE RESTAURATION ET D'ENTRETIEN  
DE LA CHARENTONNE, SES AFFLUENTS ET DES ZONES  
HUMIDES DU BASSIN VERSANT DE LA CHARENTONNE**

**PHASE 1**

*Recueil des sites  
hydrauliques*

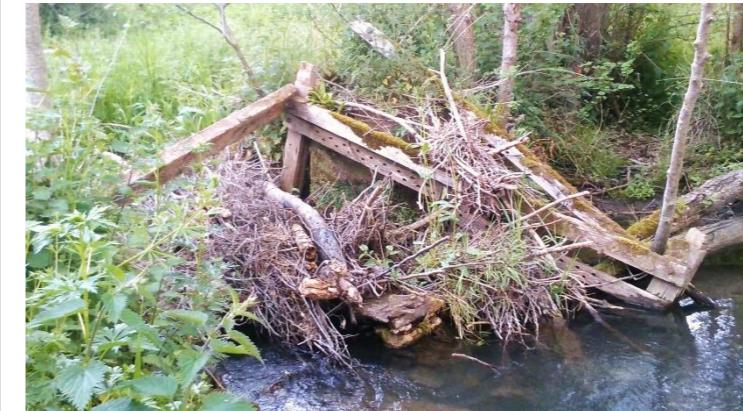
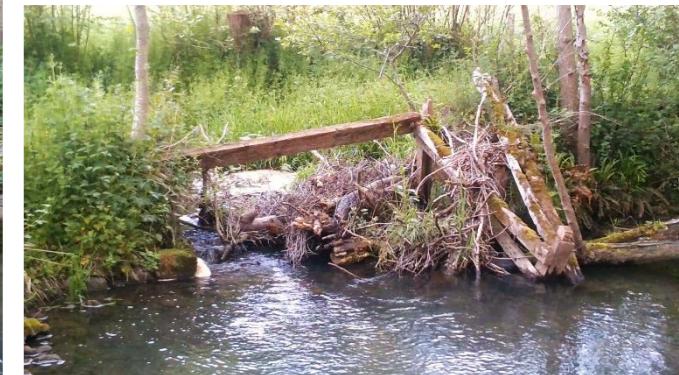
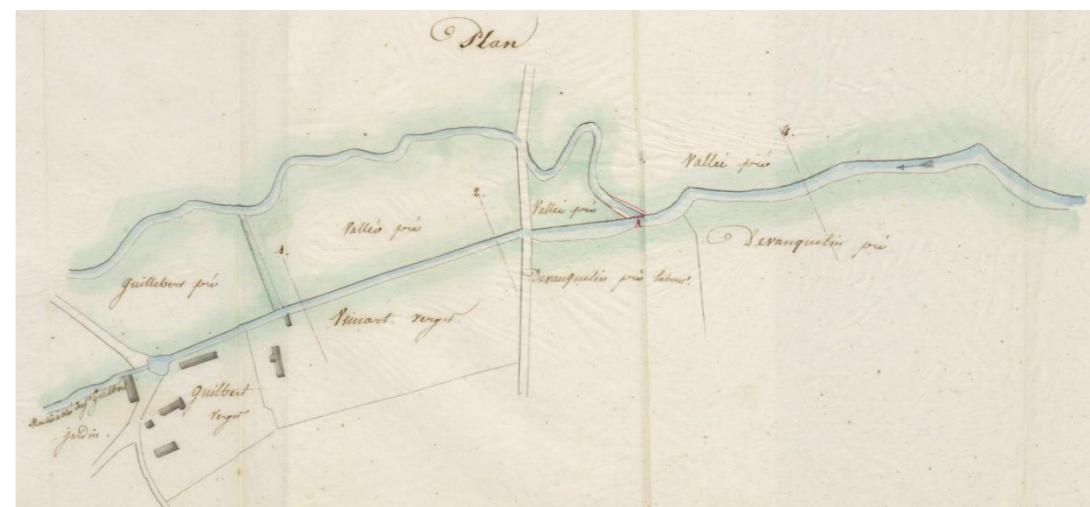
<b>Nature</b>	Seuil, ancien vannage
<b>État</b>	En ruines
<b>Usage actuel</b>	Aucun
<b>Contexte réglementaire</b>	Liste 1 au titre du L.214-17 du Code de l'Environnement
<b>Franchissabilité piscicole</b>	Non franchissable
<b>Transit sédimentaire</b>	Limité
<b>Hauteur de chute (m)</b>	Inférieure à 50 cm
<b>Largeur totale (m)</b>	
<b>Équipement</b>	Aucun
<b>ICE</b>	Non
<b>Archive (N°, date des documents les plus anciens)</b>	Oui (Gu11, 1845)
<b>Priorité</b>	Forte
<b>Remarque(s)</b>	Ouvrage très encombré.

Il est préconisé d'effacer l'ouvrage afin de restaurer la continuité écologique.

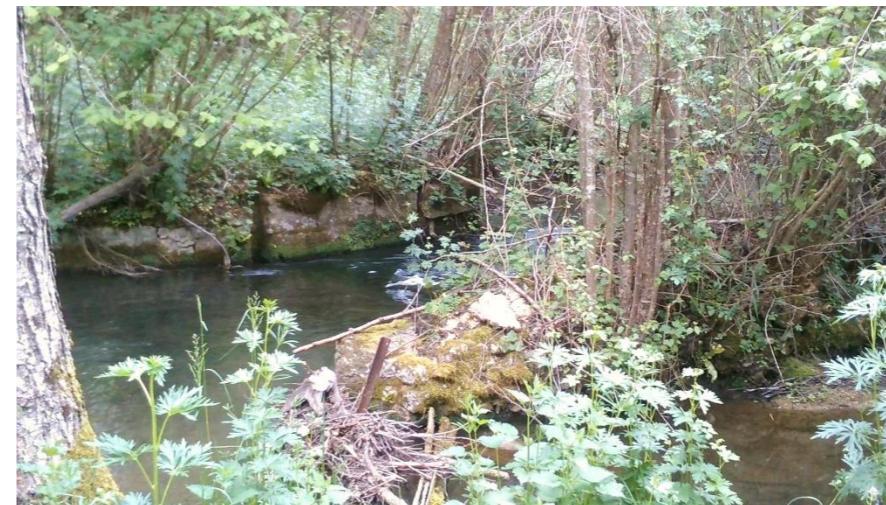
<b>Nature</b>	ROE83069 : ancien ouvrage Ouvrage non-référencé 149 : seuil
<b>État</b>	En ruines
<b>Usage actuel</b>	Aucun
<b>Contexte réglementaire</b>	Liste 1 au titre du L.214-17 du Code de l'Environnement
<b>Franchissabilité piscicole</b>	Partiellement franchissables
<b>Transit sédimentaire</b>	Transparent
<b>Hauteur de chute (m)</b>	ROE83069 : 0,10 Ouvrage non-référencé 149 : 0,30
<b>Largeur totale (m)</b>	
<b>Équipement</b>	Aucun
<b>ICE</b>	Non
<b>Archive (N°, date des documents les plus anciens)</b>	Non
<b>Priorité</b>	Faible
<b>Remarque(s)</b>	Reste les fondations sur les berges pour les deux ouvrages.

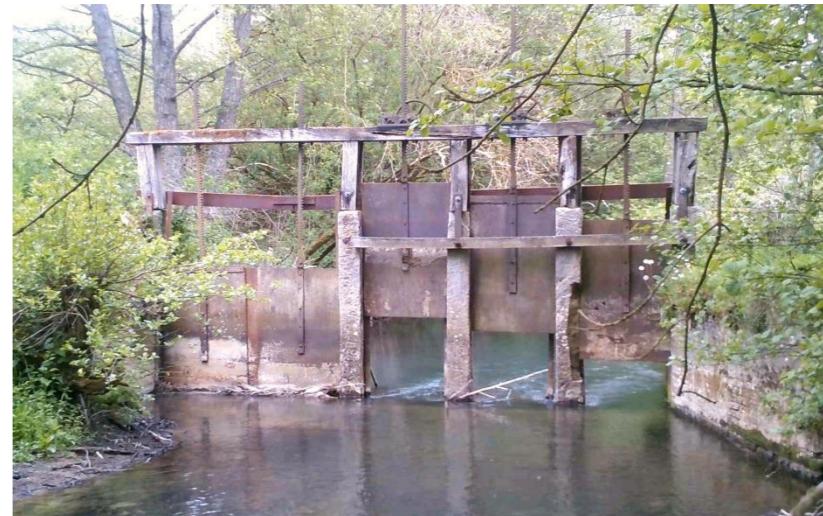
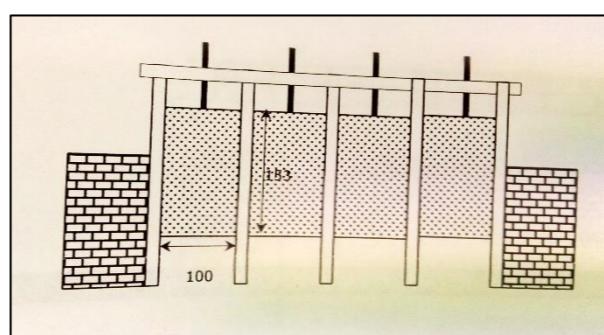
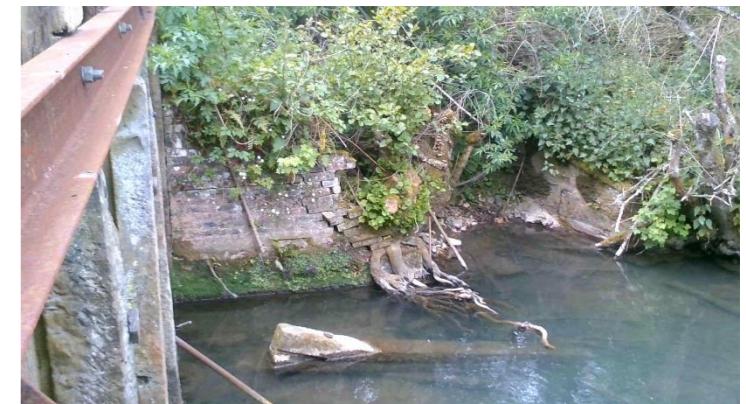
Nature	Vannage
État	En ruines
Usage actuel	Aucun
Contexte réglementaire	Liste 1 au titre du L.214-17 du Code de l'Environnement
Franchissabilité piscicole	Franchissable
Transit sédimentaire	Transparent
Hauteur de chute (m)	0,10
Largeur totale (m)	
Équipement	Aucun
ICE	Oui
Archive (N°, date des documents les plus anciens)	Non
Priorité	Moyenne
Remarque(s)	Deux vannes fermées.

Il est préconisé si possible d'effacer l'ouvrage.

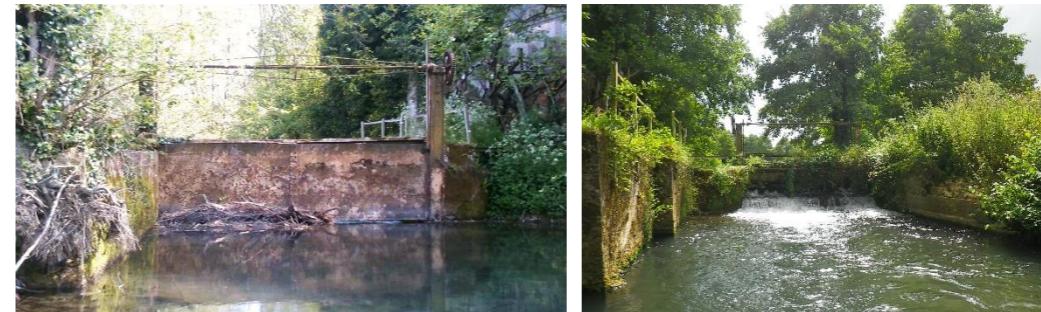
<b>Nature</b>	ROE41322 : vannage Ouvrage non-référencé 150 : petite vanne
<b>État</b>	ROE41322 : dégradé Ouvrage non-référencé 150 : dégradé
<b>Usage actuel</b>	Aucun
<b>Contexte réglementaire</b>	Liste 1 au titre du L.214-17 du Code de l'Environnement
<b>Franchissabilité piscicole</b>	Non franchissables
<b>Transit sédimentaire</b>	Limité
<b>Hauteur de chute (m)</b>	ROE41322 : 1,26
<b>Largeur totale (m)</b>	ROE41322 : 8
<b>Équipement</b>	Aucun
<b>ICE</b>	Oui (ROE41322)
<b>Archive (N°, date des documents les plus anciens)</b>	Oui (Gu12, 1838)
<b>Priorité</b>	Forte
<b>Remarque(s)</b>	L'ouvrage non-référencé se trouve sur un petit réseau d'eau annexe. L'ouvrage ROE41322 est ouvert toute l'année.

L'ouvrage ROE41322 pourrait rester ouvert toute l'année dans l'attente d'une étude de restauration de la continuité écologique (plusieurs scénarios à étudier). L'ouvrage 150 peut être démantelé car il n'a plus aucune utilité et constitue un obstacle à la continuité écologique.

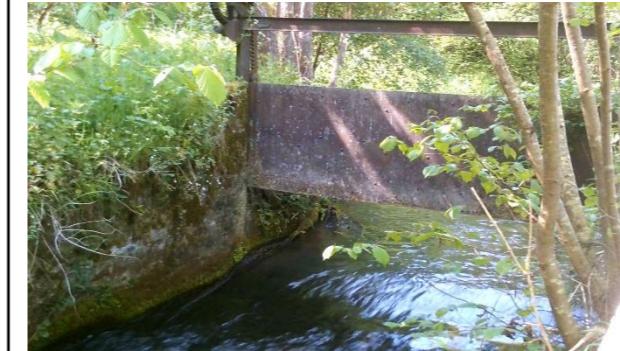
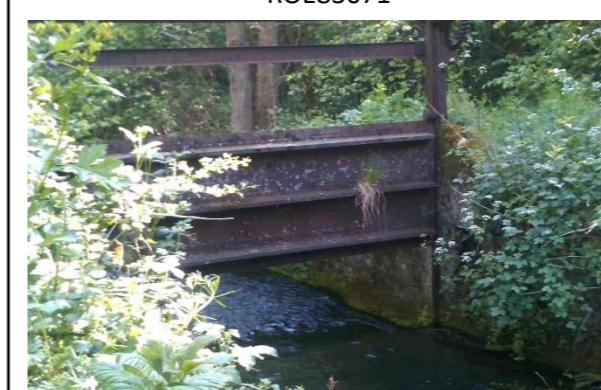
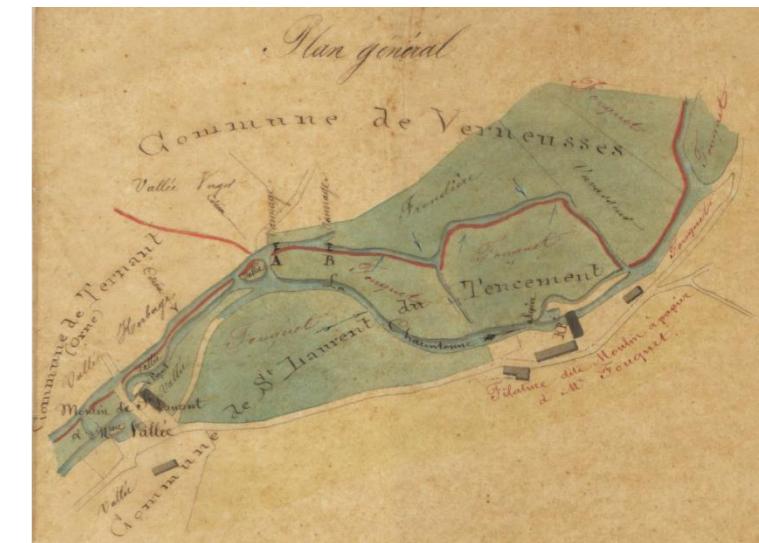
<b>Nature</b>	ROE83071 : vannage Ouvrage non-référencé 153 : ancien ouvrage Ouvrage non-référencé 152 : seuil (poteaux électriques)
<b>État</b>	ROE83071 : dégradé Ouvrage non-référencé 153 : en ruines Ouvrage non-référencé 152 : dégradé
<b>Usage actuel</b>	Aucun
<b>Contexte réglementaire</b>	Liste 1 au titre du L.214-17 du Code de l'Environnement
<b>Franchissabilité piscicole</b>	ROE83071 : non franchissable Ouvrage non-référencé 153 : franchissable Ouvrage non-référencé 152 : partiellement franchissable
<b>Transit sédimentaire</b>	Limité
<b>Hauteur de chute (m)</b>	Ouvrage non-référencé 152 : 0,10
<b>Largeur totale (m)</b>	ROE83071 : 3,55
<b>Équipement</b>	Aucun
<b>ICE</b>	Oui
<b>Archive (N°, date des documents les plus anciens)</b>	Oui (Gu13, 1841)
<b>Priorité</b>	Forte
<b>Remarque(s)</b>	ROE83071 entièrement ouvert.

Il est préconisé d'étudier l'effacement de l'ouvrage ROE83071 afin de restaurer la continuité écologique. Le seuil (ouvrage non-référencé 152) pourrait être abaissé.

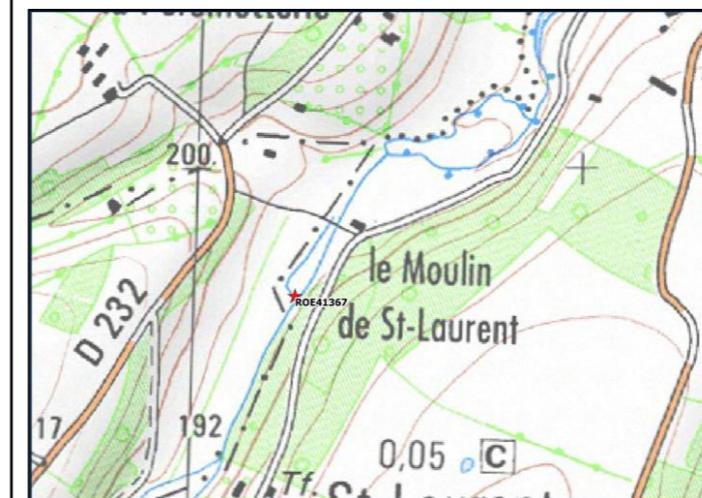
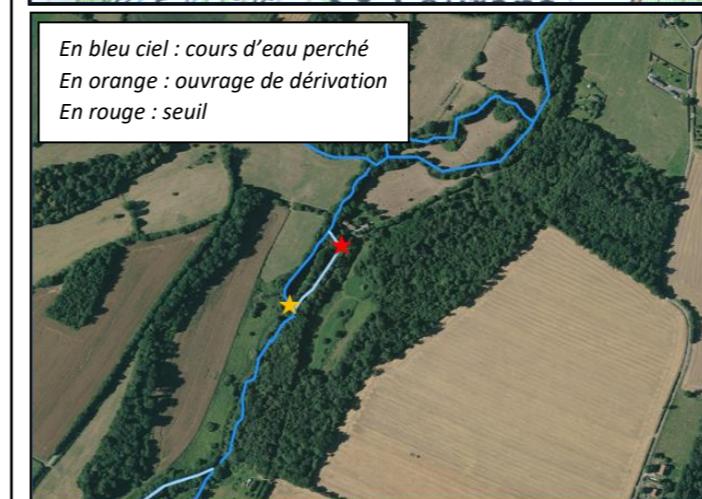
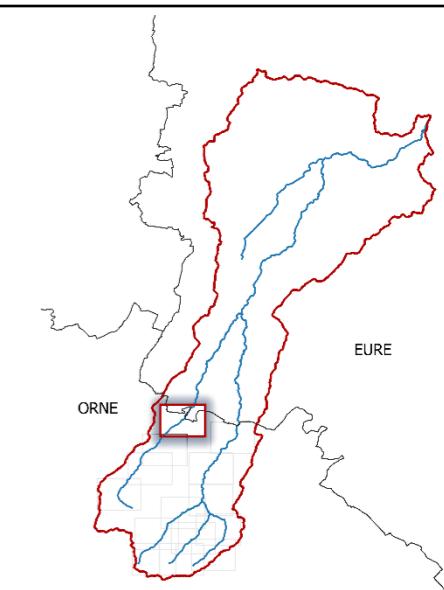
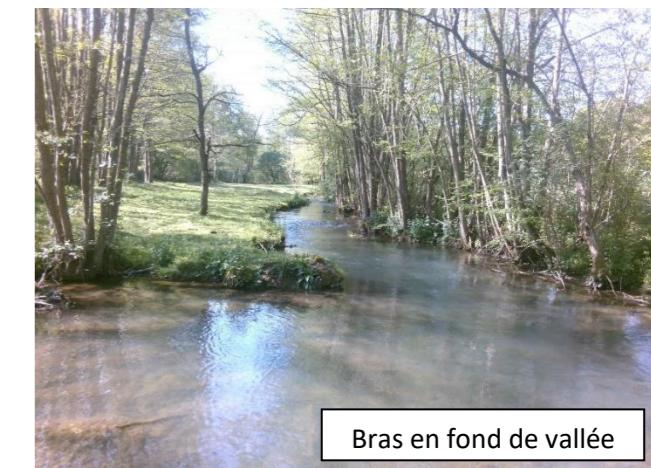
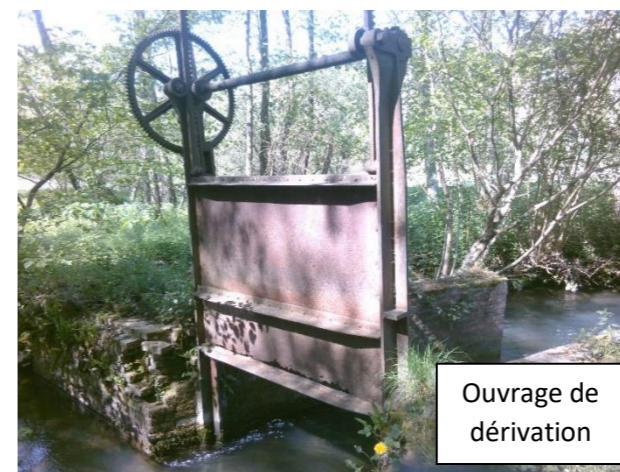
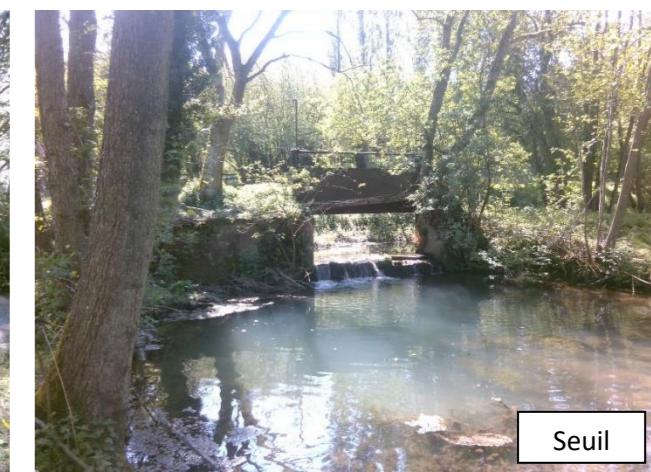
<b>Nature</b>	ROE41367 : Ouvrage de dérivation (vanne levante ouverte) Seuil (radier béton et vanne levante ouverte)
<b>État</b>	Bon
<b>Usage actuel</b>	Agrément
<b>Contexte réglementaire</b>	Liste 1 au titre du L.214-17 du Code de l'Environnement
<b>Franchissabilité piscicole</b>	ROE41367 : Franchissable Seuil : Partielle
<b>Transit sédimentaire</b>	ROE41367 : Transparent Seuil : Limité
<b>Hauteur de chute (m)</b>	ROE41367 : 0 Seuil : 0,5
<b>Largeur totale (m)</b>	ROE41367 : 2 Seuil : 4
<b>Équipement</b>	Aucun
<b>ICE</b>	ROE41367
<b>Priorité</b>	Nulle
<b>Remarque(s)</b>	La continuité écologique est assurée sur le bras en fond de vallée quand la vanne de l'ouvrage de dérivation est maintenue en position levée.

Maintien des vannes ouvertes

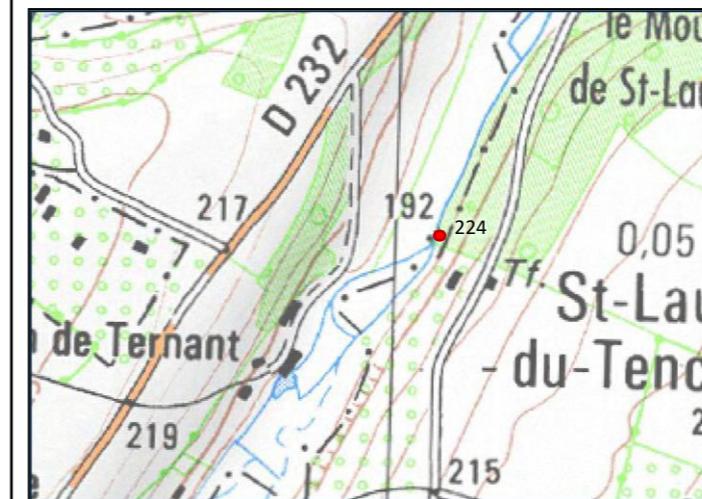
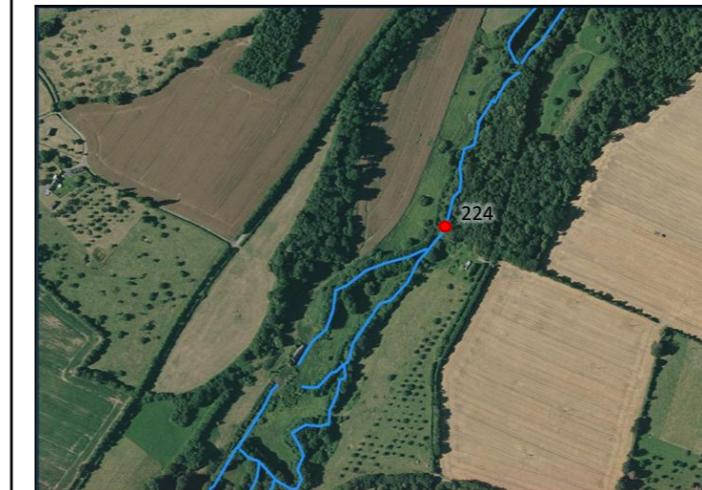
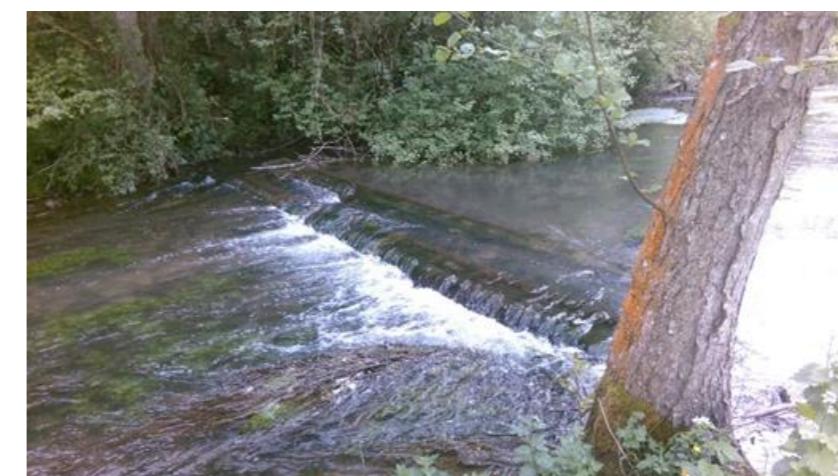
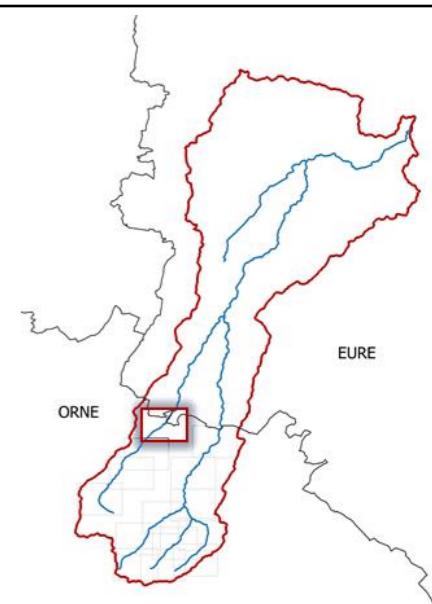
Nature	Seuil constitué de 2 poteaux téléphoniques
État	Bon
Usage actuel	
Contexte réglementaire	Liste 1 au titre du L.214-17 du Code de l'Environnement
Franchissabilité piscicole	Partielle
Transit sédimentaire	Limité
Hauteur de chute (m)	< 0,20
Largeur totale (m)	10
Équipement	Aucun
Priorité	Moyenne
Remarque(s)

Suppression

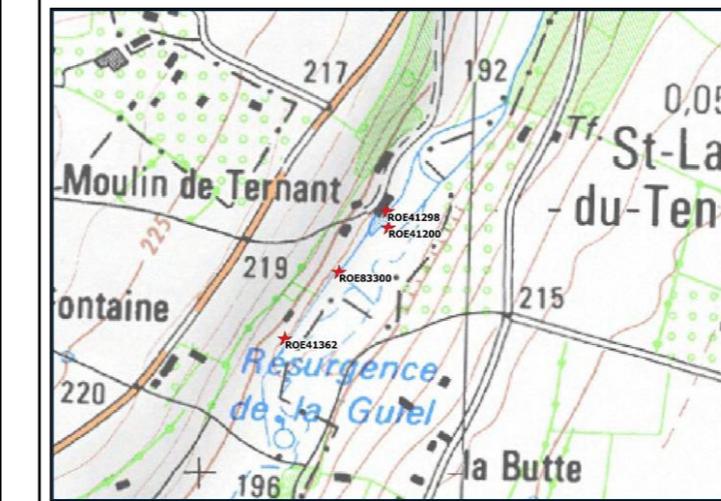
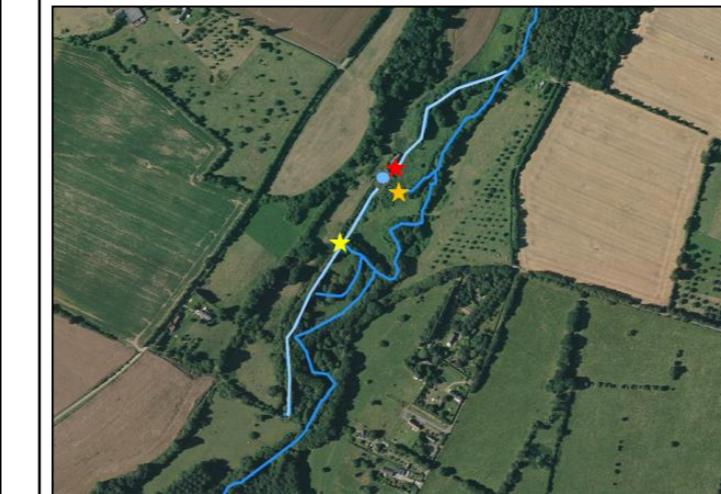
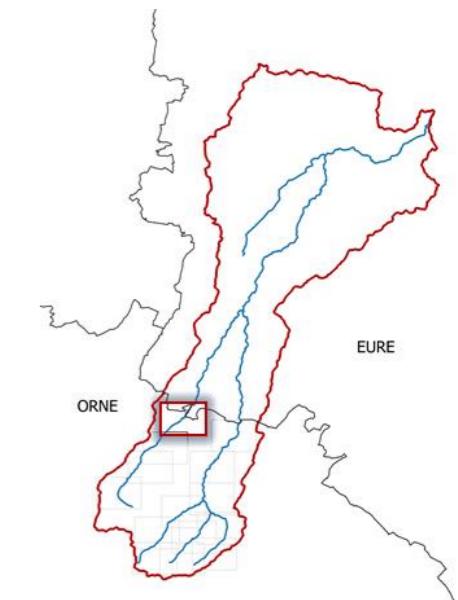
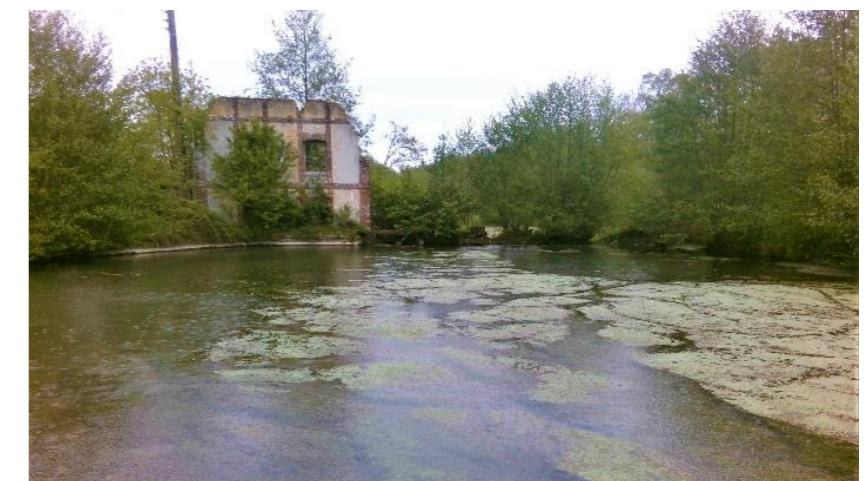
<b>Nature</b>	ROE83300 : Ouvrage de dérivation (vanne levante fermée) ROE41200 : Ouvrage de décharge (glissière béton et vanne levante ouverte) ROE41298 : Chute
<b>État</b>	ROE83300 et ROE41200 : Bon ROE41298 : Ruine
<b>Usage actuel</b>	Aucun (abandonné)
<b>Contexte réglementaire</b>	Liste 1 au titre du L.214-17 du Code de l'Environnement
<b>Franchissabilité piscicole</b>	ROE83300, ROE41200, ROE41298 : Non franchissable
<b>Transit sédimentaire</b>	ROE83300, ROE41200 : Limité ROE41298 : Impossible
<b>Hauteur de chute (m)</b>	ROE83300 : 0,5 ROE41200 : 1 ROE41298 : Ruine
<b>Largeur totale (m)</b>	ROE83300 : 1,5 ROE41200 : 1,5 ROE41298 : Ruine
<b>Équipement</b>	Aucun
<b>ICE</b>	ROE41298, ROE41200, ROE83300
<b>Priorité</b>	Faible
<b>Remarque(s)</b>	La chute et l'ouvrage de décharge sont situés au niveau du plan d'eau. Le bâtiment du Moulin de Ternant est fortement délabré. L'ouvrage de dérivation est situé à 290 m en aval de la résurgence de la Guiel (la perte de la Guiel constituant un obstacle naturel à la continuité des écoulements), et la chute du moulin 400m en aval de la résurgence.

Les bras présents en fond de vallée pourraient permettre la continuité écologique, à condition de réaliser *a minima* une répartition des débits pour alimenter préférentiellement le fond de vallée au détriment du bief, voire de réaliser une suppression totale du bief et des ouvrages. Étude pour l'effacement ou l'aménagement des ouvrages – dont vannage de la résurgence, voir Fiche suivante – permettant une meilleure alimentation en eau des bras en fond de vallée.

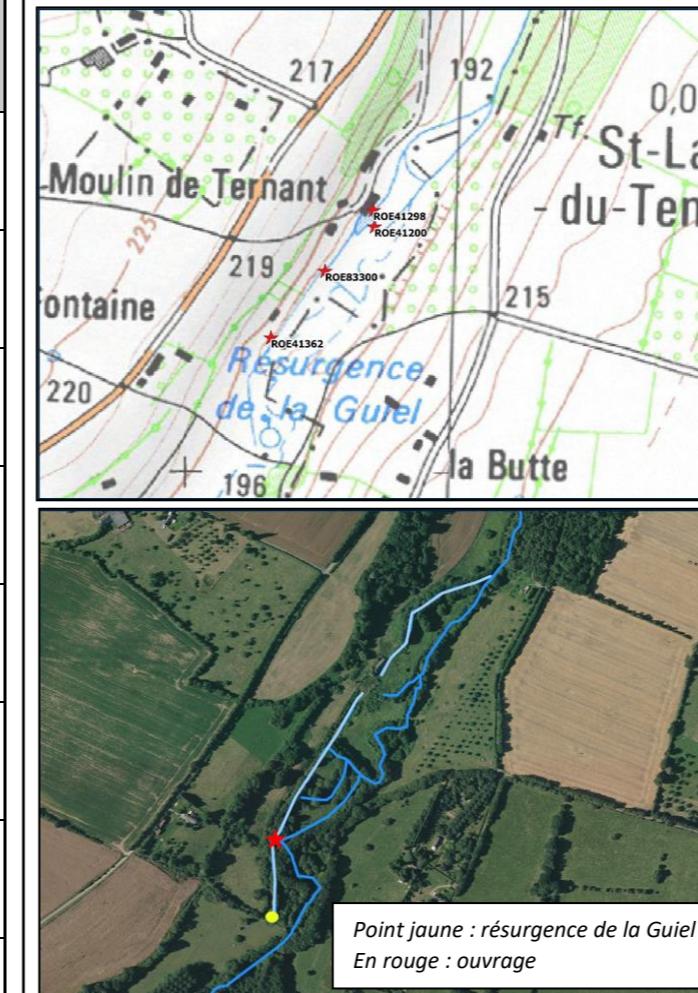
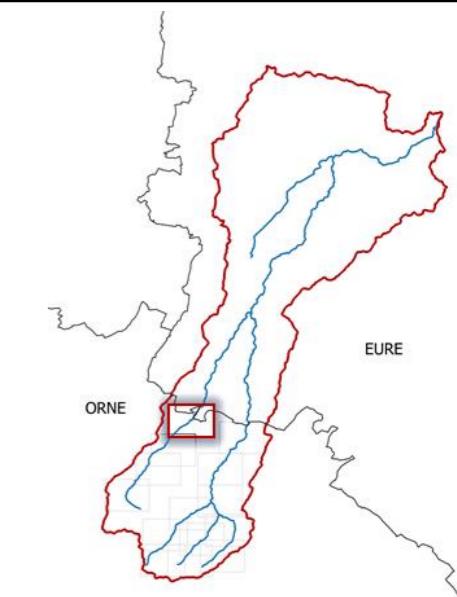
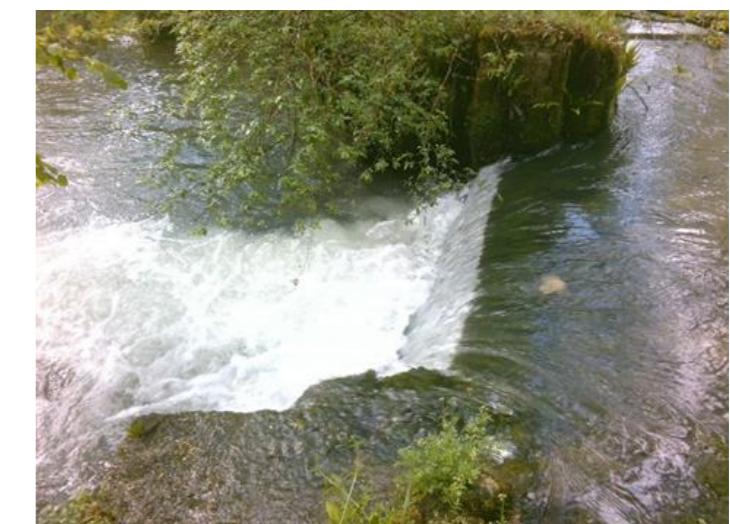
Nature	ROE41362 : Déversoir béton
État	Bon
Usage actuel	Déversoir du lit perché de la résurgence de la Guiel. Site « Espace Naturel Sensible » des départements de l'Eure et de l'Orne, ouvert au public pour découvrir la résurgence de la Guiel.
Contexte réglementaire	Liste 1 au titre du L.214-17 du Code de l'Environnement
Franchissabilité piscicole	Non franchissable
Transit sédimentaire	Limité
Hauteur de chute (m)	0,5
Largeur totale (m)	2,5
Équipement	Aucun
ICE	ROE41362
Priorité	Très faible
Remarque(s)	La perte de la Guiel constitue un obstacle naturel aux écoulements. Dès sa résurgence, la Guiel est canalisée dans un lit perché. Le déversoir permet le retour des écoulements dans le fond de vallée, environ 100m en aval de la résurgence.

Les bras présents en fond de vallée pourraient permettre la continuité écologique, à condition de réaliser *a minima* une répartition des débits pour alimenter préférentiellement le fond de vallée au détriment du bief du Moulin de Ternant (Cf. Fiche précédente), voire de réaliser une suppression totale du bief et des ouvrages. Étude pour l'effacement ou l'aménagement des ouvrages de la résurgence et du Moulin de Ternant. En amont de la résurgence, le lit en fond de vallée est aujourd'hui entravé par un embâcle très conséquent bloqué dans une clôture barbelée : embâcle à supprimer et clôture à modifier.

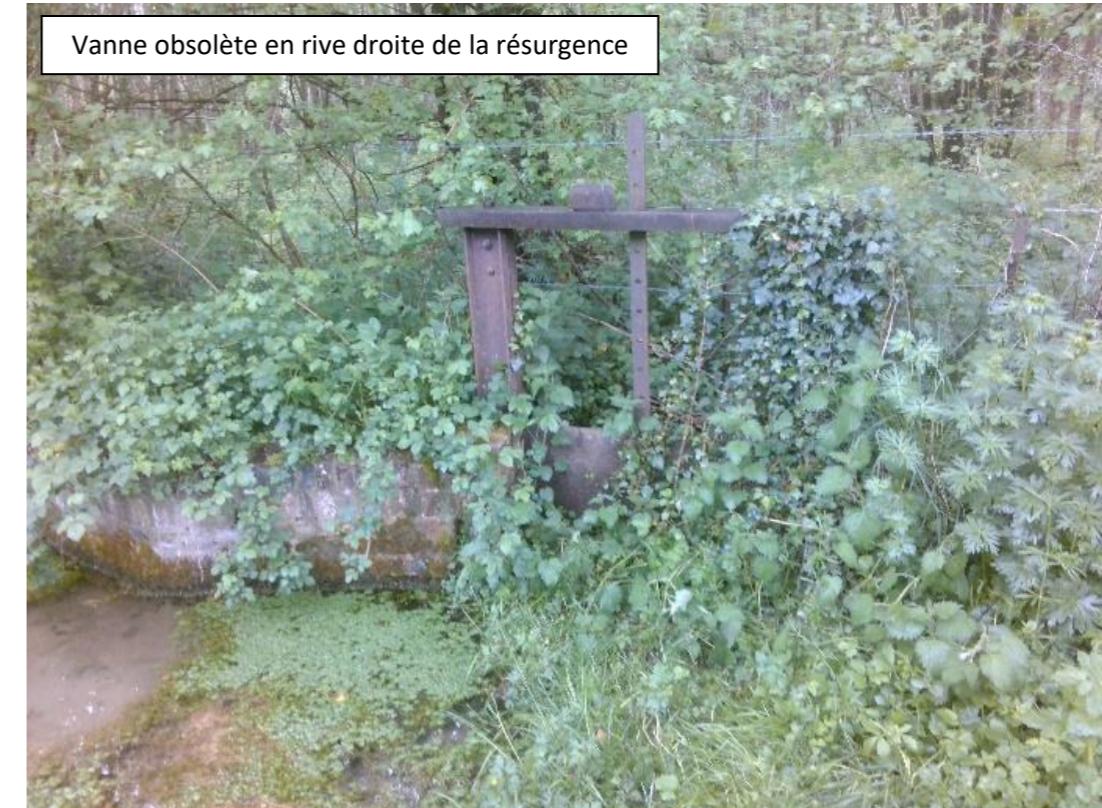
Vanne obsolète en rive droite de la résurgence

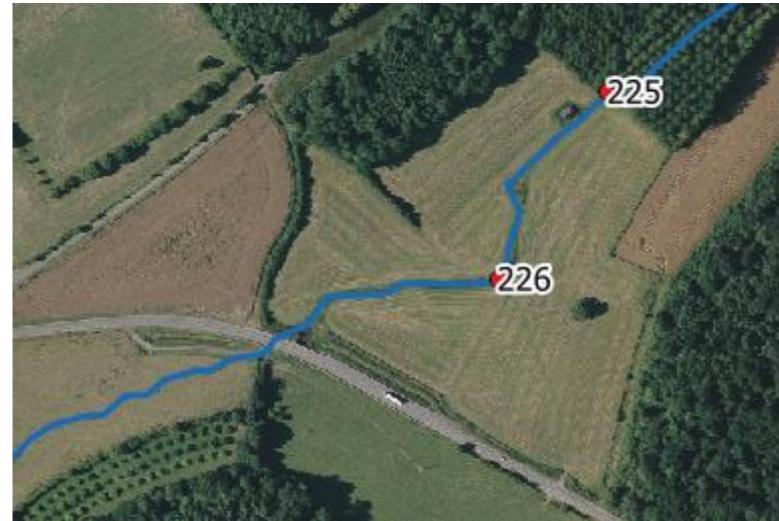
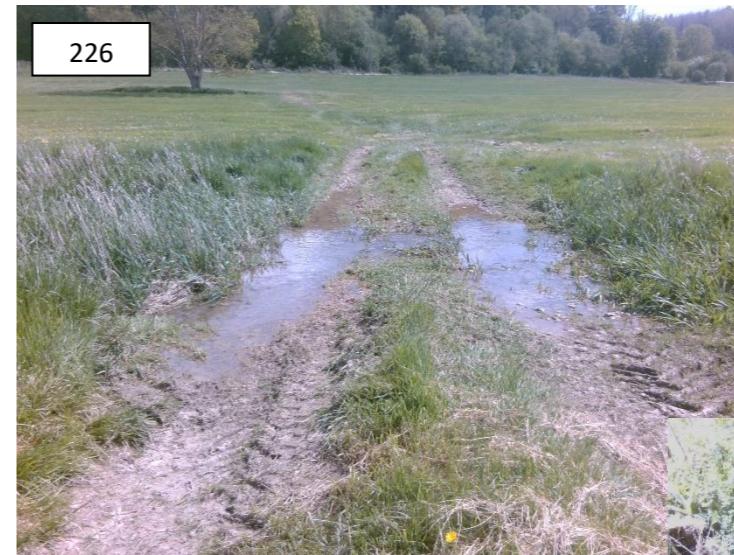
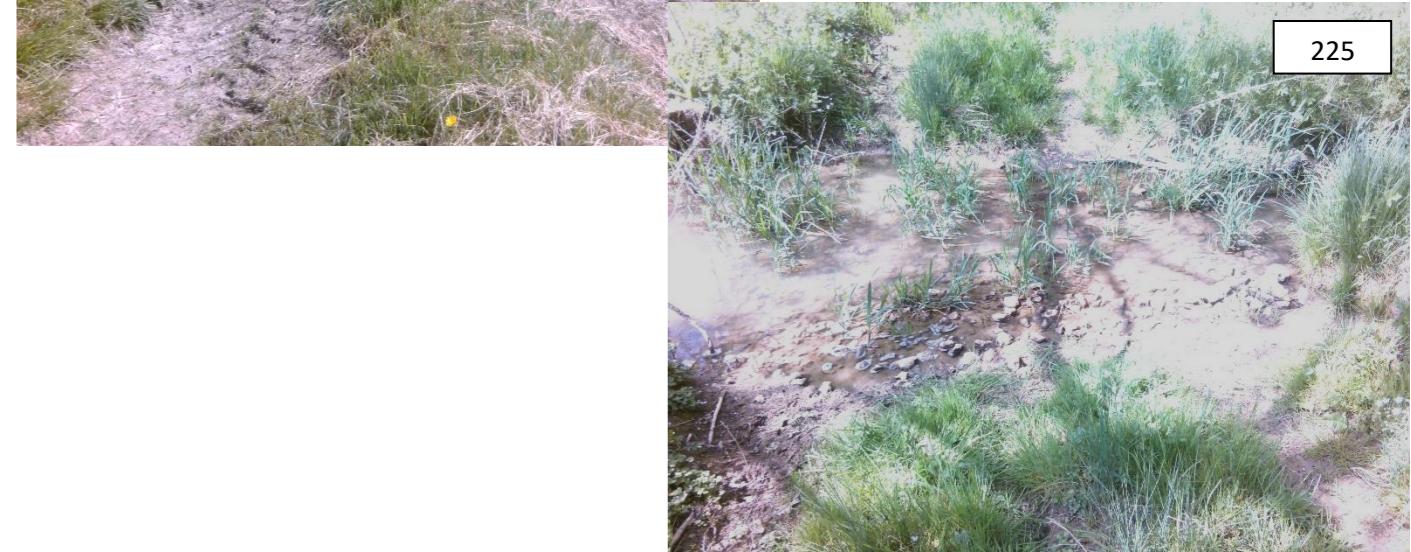
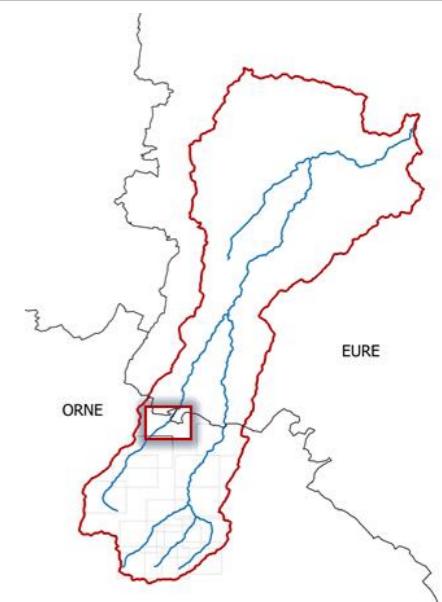
## Ouvrages non référencés 225 et 226

Nature	Passage à gué partiellement franchissable car faible lame d'eau
État	Bon
Usage actuel	Franchissement forestier (225) et agricole (226)
Contexte réglementaire	Liste 1 au titre du L.214-17 du Code de l'Environnement
Franchissabilité piscicole	Partielle
Transit sédimentaire	Transparent
Hauteur de chute (m)	0
Largeur totale (m)	2
Équipement	Aucun
Priorité	Faible
Remarque(s)

Laisser en l'état

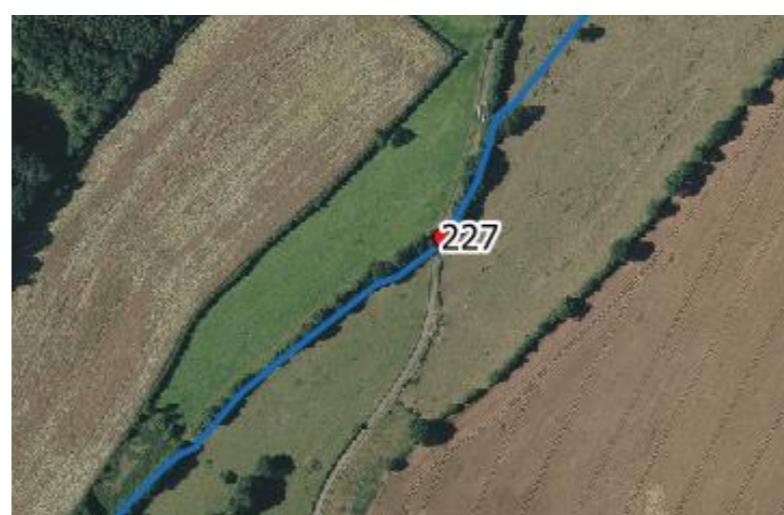
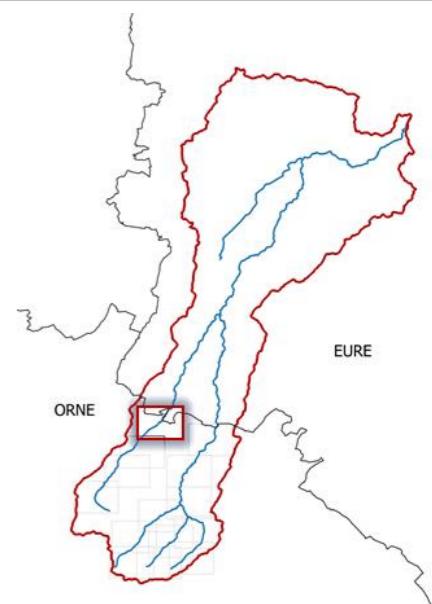
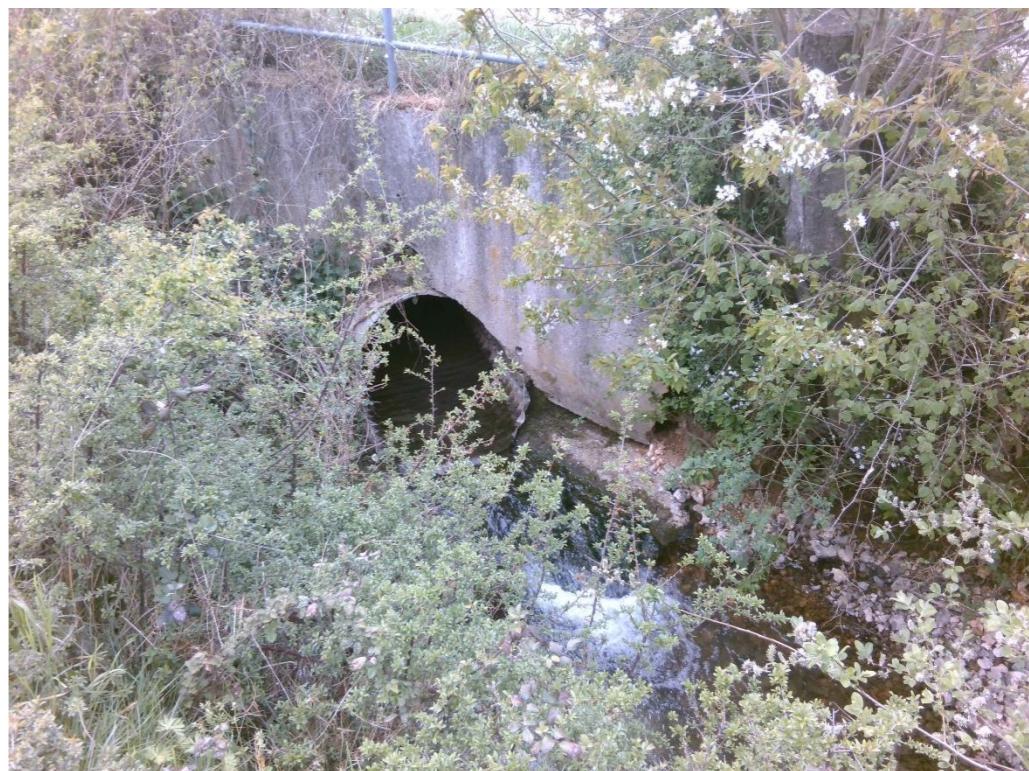
Nature	Pont (buse) au lieu-dit Le Foliard
État	Bon
Usage actuel	Franchissement (routier)
Contexte réglementaire	Liste 1 au titre du L.214-17 du Code de l'Environnement
Franchissabilité piscicole	Non franchissable
Transit sédimentaire	Transparent
Hauteur de chute (m)	0,5
Largeur totale (m)	
Équipement	Aucun
Priorité	Moyenne
Remarque(s)	Sur le cours perché

Remise en fond de vallée

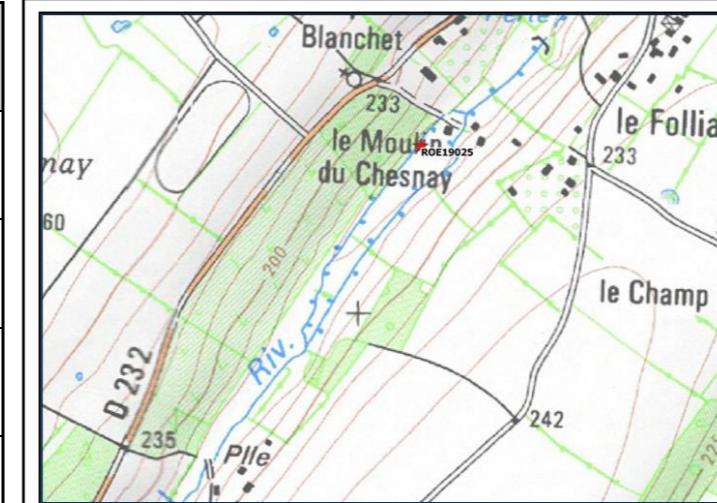
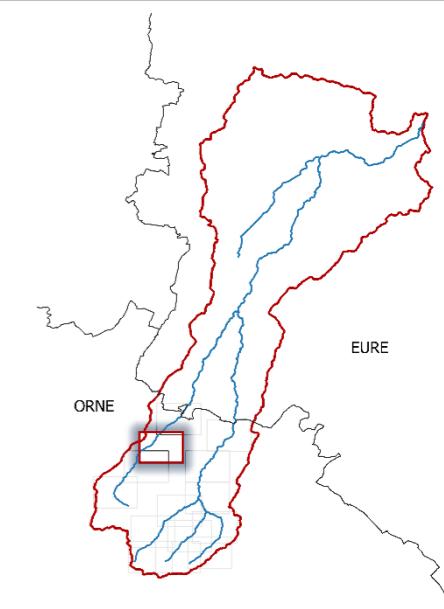
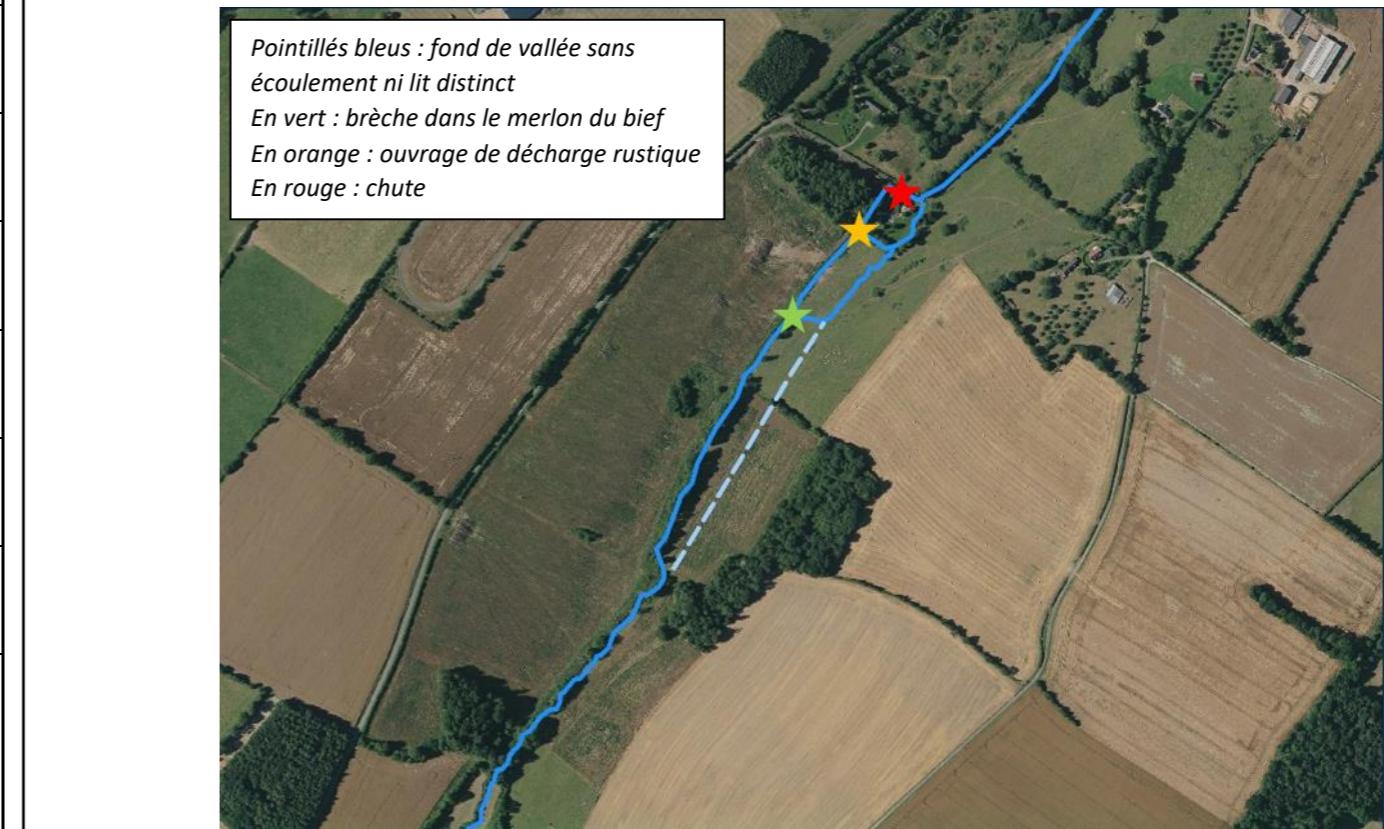
<b>Nature</b>	ROE 19025 : Chute Décharge : Planches bois
<b>État</b>	ROE 19025 : Bon Décharge : Rustique
<b>Usage actuel</b>	Agrément
<b>Contexte réglementaire</b>	Liste 1 au titre du L.214-17 du Code de l'Environnement
<b>Franchissabilité piscicole</b>	Non franchissable
<b>Transit sédimentaire</b>	Impossible
<b>Hauteur de chute (m)</b>	ROE 19025 : 3 Décharge : 0,5 – 1
<b>Largeur totale (m)</b>	ROE 105129 : 1 Décharge : 1
<b>Équipement</b>	Aucun
<b>ICE</b>	ROE19025
<b>Priorité</b>	Forte
<b>Remarque(s)</b>	La Guiel est perchée dès 500 ml en amont de la chute du moulin (fond de vallée en pointillés bleu clair sur la carte ci-contre : pas d'écoulement ni de lit distinct). Sur ce linéaire perché, un merlon est présent en rive droite pour contenir l'eau dans le bief. Néanmoins, le piétinement par le bétail érode le merlon et provoque une brèche (étoile verte), ce qui permet probablement à une partie du débit de regagner le fond de vallée en période de crue : pas d'écoulement en fond de vallée lors du passage sur le terrain (été 2020) mais un lit bien distinct.

Étude de différents scénarios :

(1) Remise totale en fond de vallée : scénario est le plus pérenne / ambitieux écologiquement. La chute étant en bon état, les propriétaires ont potentiellement la volonté de conserver la chute et le bief dans leur jardin. De plus, une parcelle en culture est présente en fond de vallée au droit de la dérivation de la Guiel.

(2) Recréation d'un lit en fond de vallée et répartition des débits + passe-à-poisson dans la prairie, resserrement du bief

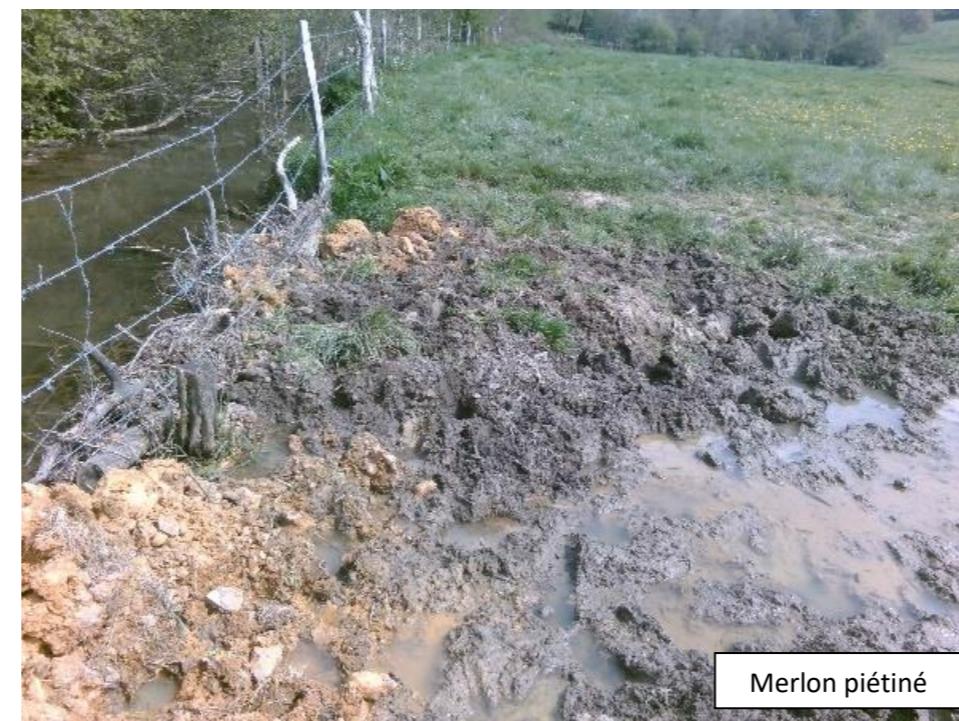
Merlon piétiné

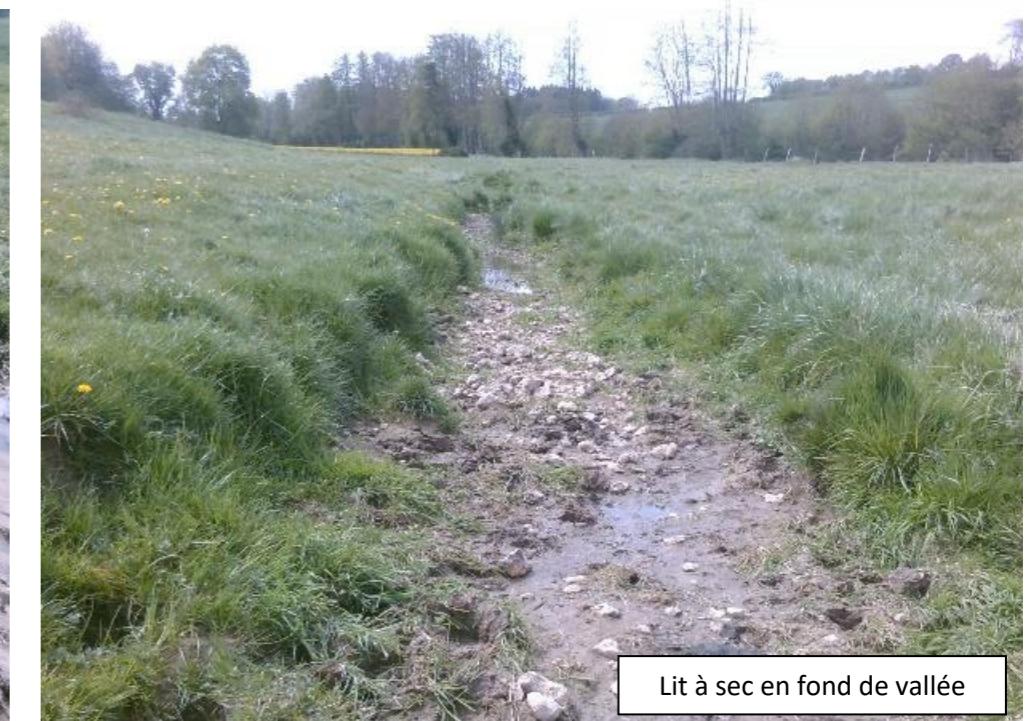
Lit à sec en fond de vallée

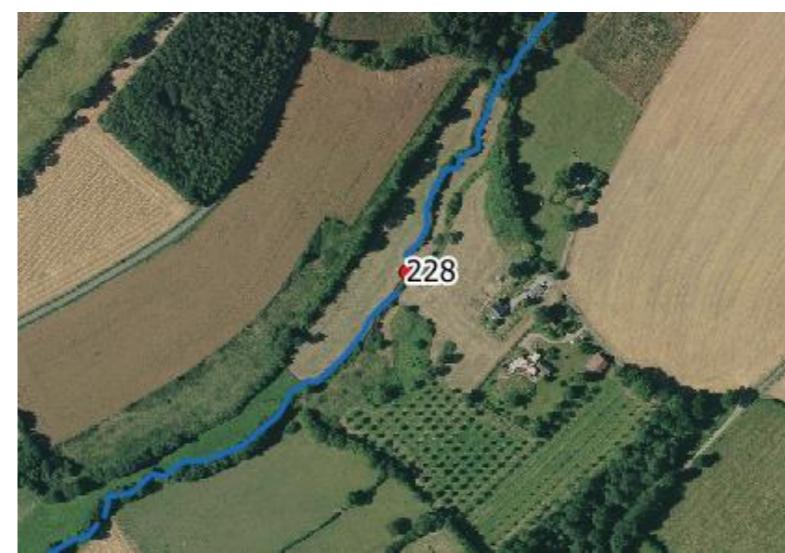
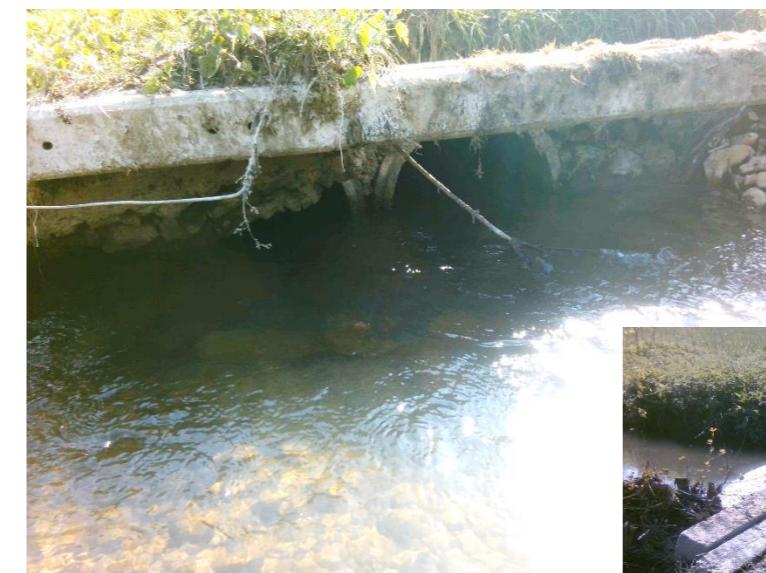
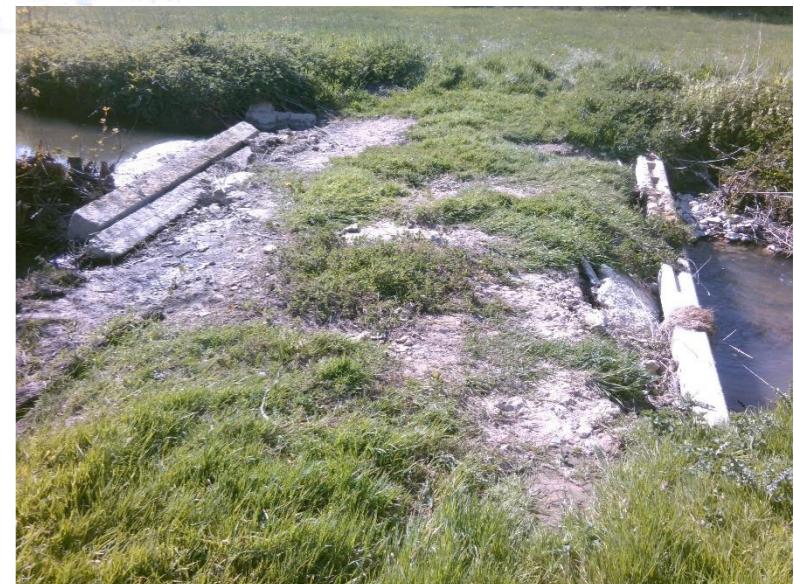
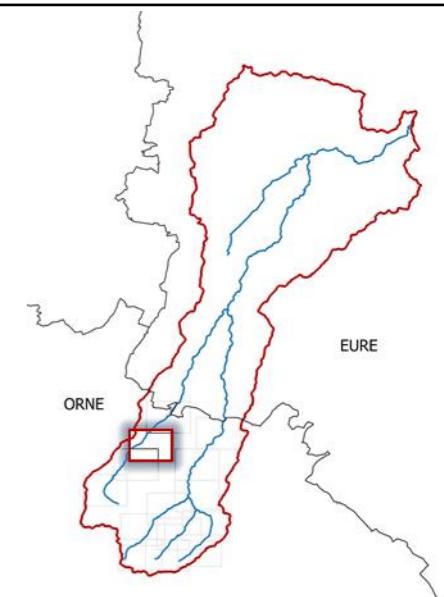
## Ouvrage non référencé 228

Nature	Double buse au lieu-dit la Tiblière
État	Degradé
Usage actuel	Franchissement (agricole)
Contexte réglementaire	Liste 1 au titre du L.214-17 du Code de l'Environnement
Franchissabilité piscicole	Partielle
Transit sédimentaire	Limité
Hauteur de chute (m)	0
Largeur totale (m)	3
Équipement	Aucun
Priorité	Faible
Remarque(s)

### Préconisations de gestion / perspectives :

Remplacer par une passerelle
