**PLAN PLURIANNUEL DE RESTAURATION ET D'ENTRETIEN  
DE LA CHARENTONNE, SES AFFLUENTS ET DES ZONES  
HUMIDES DU BASSIN VERSANT DE LA CHARENTONNE**

**PHASE 1**

*Recueil des sites  
hydrauliques*

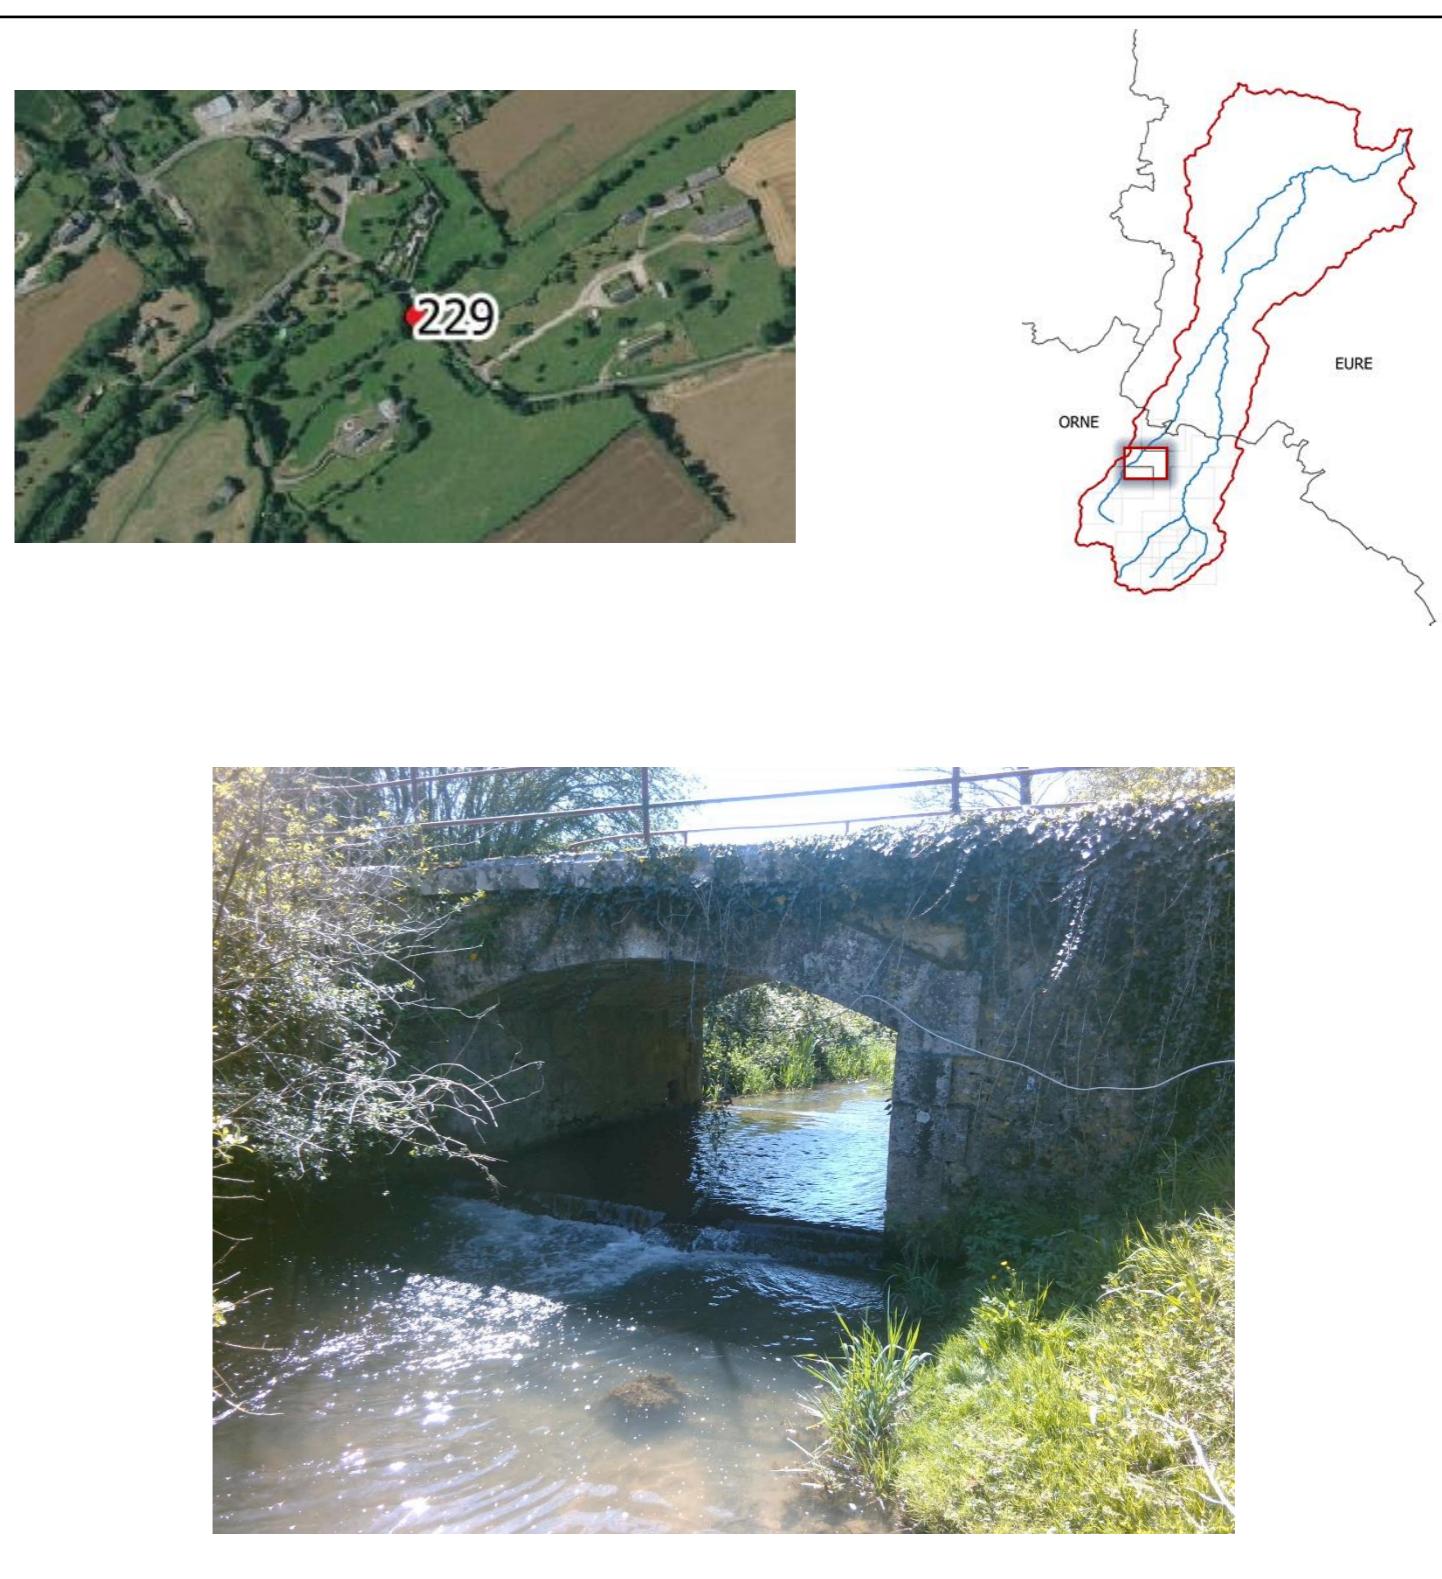
Nature	Pont d'Heugon (face au lavoir)
État	Bon
Usage actuel	Franchissement (routier)
Contexte réglementaire	Liste 1 au titre du L.214-17 du Code de l'Environnement
Franchissabilité piscicole	Non franchissable
Transit sédimentaire	Limiter
Hauteur de chute (m)	< 0,20
Radier (m)	>4
Équipement	Aucun
Priorité	Moyenne
Remarque(s)

### Préconisations de gestion / perspectives :

Dispositif déflecteur

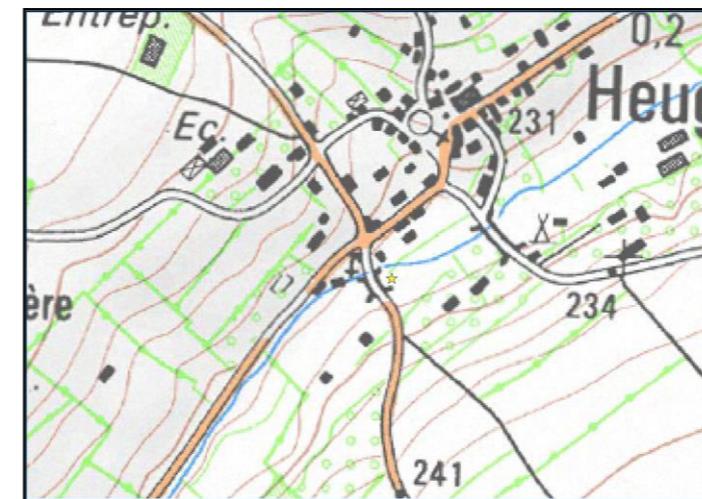
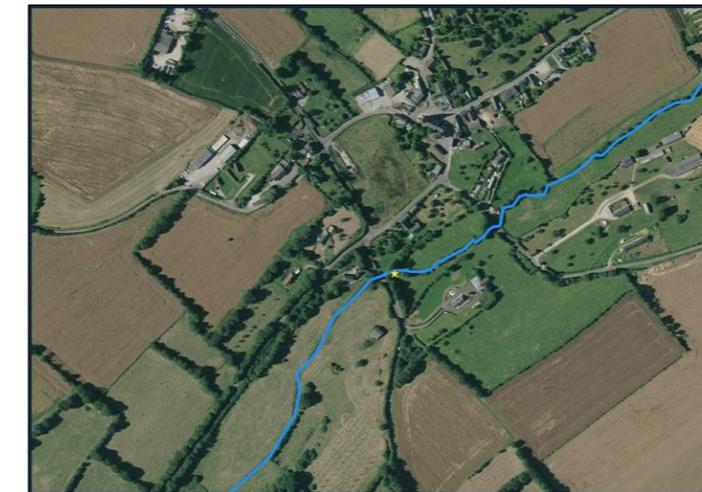
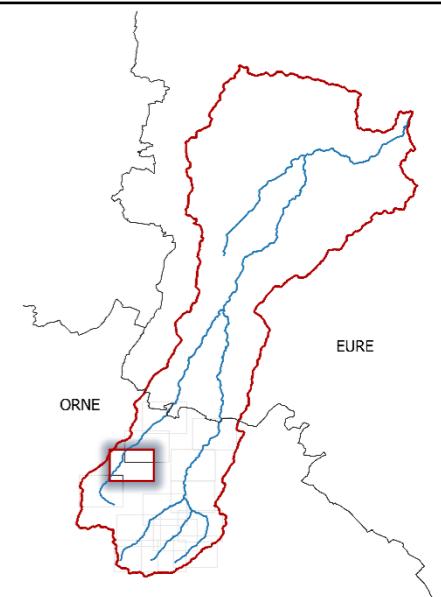
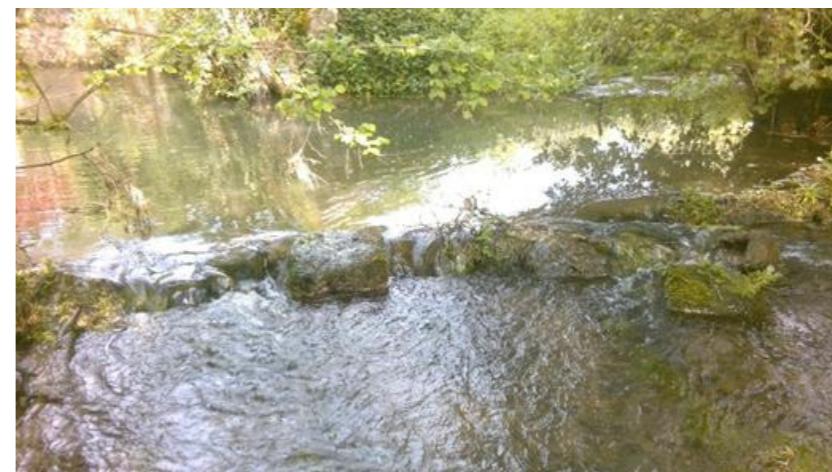
Nature	Seuil en pierre
État	Bon
Usage actuel	Agricole ?
Contexte réglementaire	Liste 1 au titre du L.214-17 du Code de l'Environnement
Franchissabilité piscicole	Partielle
Transit sédimentaire	Limité
Hauteur de chute (m)	0,20
Largeur totale (m)	3
Équipement	Aucun
Priorité	Faible
Remarque(s)	Seuil permettant vraisemblablement d'augmenter la hauteur d'eau pour permettre l'abreuvement du bétail.

### Préconisations de gestion / perspectives :

Suppression, mise en place d'une pompe à nez ou d'un bac d'abreuvement si besoin.

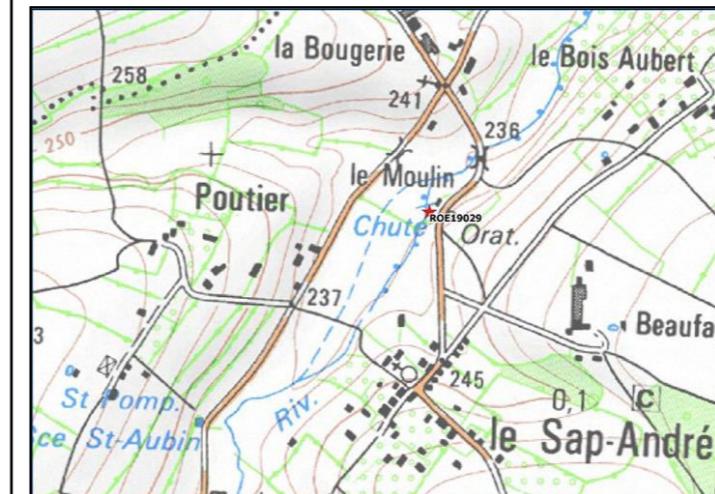
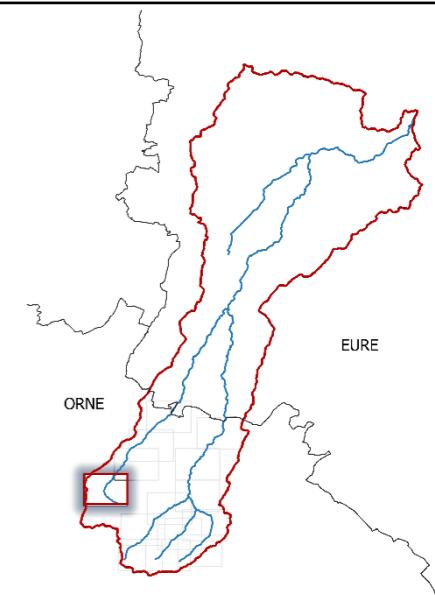
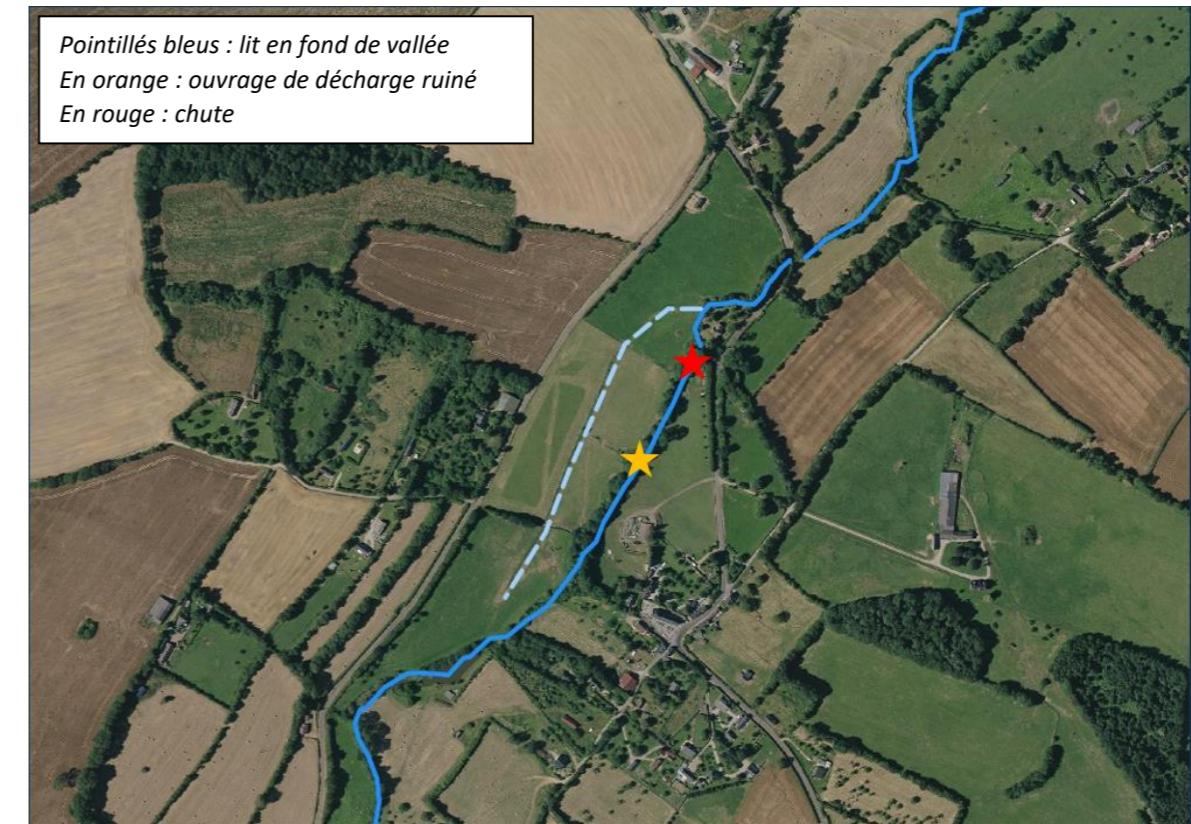
<b>Nature</b>	ROE 19029 : Ouvrage de décharge du moulin Ouvrage de décharge en ruine sur le bief
<b>État</b>	ROE 19029 : Bon Ouvrage de décharge en ruine sur le bief
<b>Usage actuel</b>	Agrément
<b>Contexte réglementaire</b>	Liste 1 au titre du L.214-17 du Code de l'Environnement
<b>Franchissabilité piscicole</b>	Non franchissable
<b>Transit sédimentaire</b>	Limité
<b>Hauteur de chute (m)</b>	ROE 19029 : 3 Ouvrage de décharge en ruine sur le bief : chute inexistante car ouvrage obstrué
<b>Largeur totale (m)</b>	ROE 19029 : 2 Ouvrage de décharge en ruine sur le bief : 1
<b>Équipement</b>	Aucun
<b>ICE</b>	ROE19029
<b>Priorité</b>	Forte
<b>Remarque(s)</b>	Environ 400m en amont du Moulin, la Guiel se retrouve perchée dans un bief bordé d'un important merlon en rive gauche. Le lit relictuel en fond de vallée est encore visible sur la majorité du linéaire (pointillés bleu clair sur la carte ci-contre) mais n'est pas discernable sur une cinquantaine de mètres au niveau de la dérivation vers le bief. L'ouvrage de décharge du Moulin est impressionnant par sa hauteur de chute et la fosse de dissipation conséquente qu'il crée.

**Préconisations de gestion / perspectives :**

Étude de différents scénarios :

(1) Remise totale en fond de vallée : scénario est le plus pérenne / ambitieux écologiquement. L'ouvrage de décharge étant en bon état, les propriétaires ont potentiellement la volonté de le conserver.

(2) Recréation d'un lit en fond de vallée et répartition des débits + passe-à-poisson dans la prairie, resserrement du bief

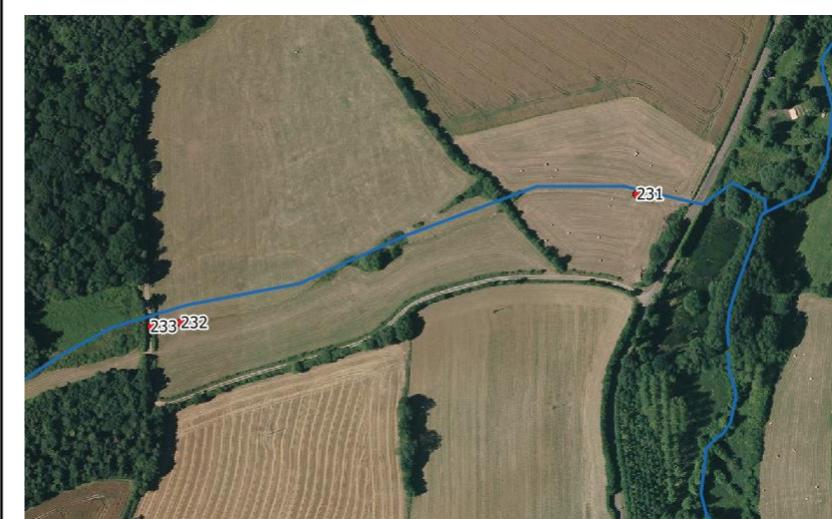
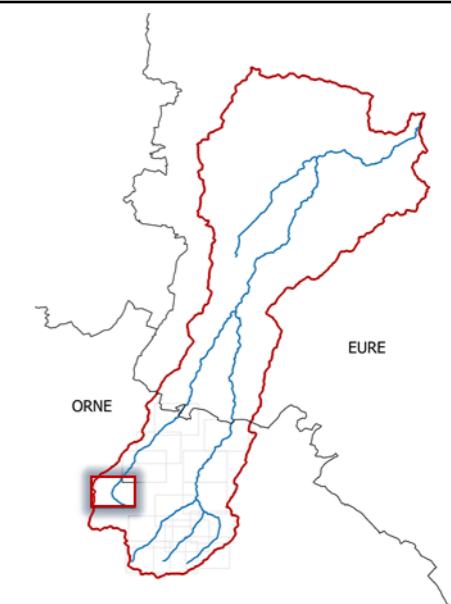
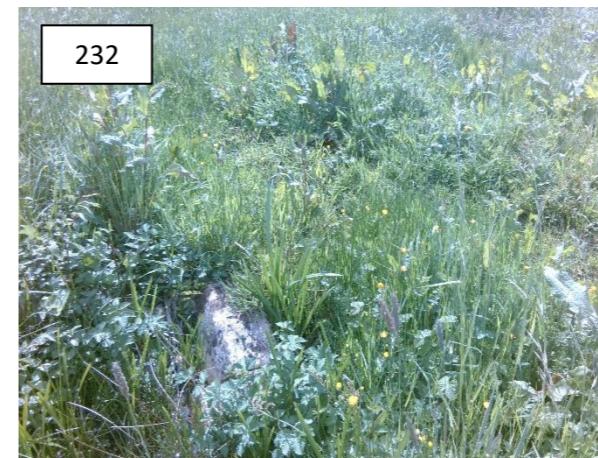
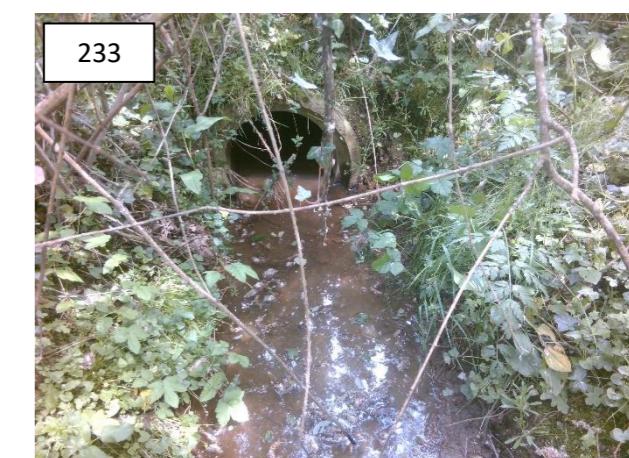
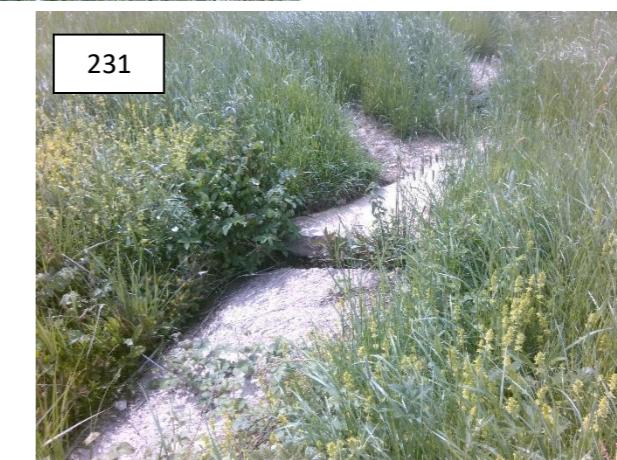
## Ouvrages non référencés 231 à 233

Nature	3 buses
État	231 : Ruine 232 et 233 : Bon
Usage actuel	231 et 232 : Franchissement (agricole) 233 : Franchissement (routier)
Contexte réglementaire	Liste 1 au titre du L.214-17 du Code de l'Environnement
Franchissabilité piscicole	Partielle
Transit sédimentaire	Limité
Hauteur de chute (m)	0
Largeur totale (m)	0,5
Équipement	Aucun
Priorité	Faible
Remarque(s)

### Préconisations de gestion / perspectives :

Remplacer par demi-PEHD ou passerelle

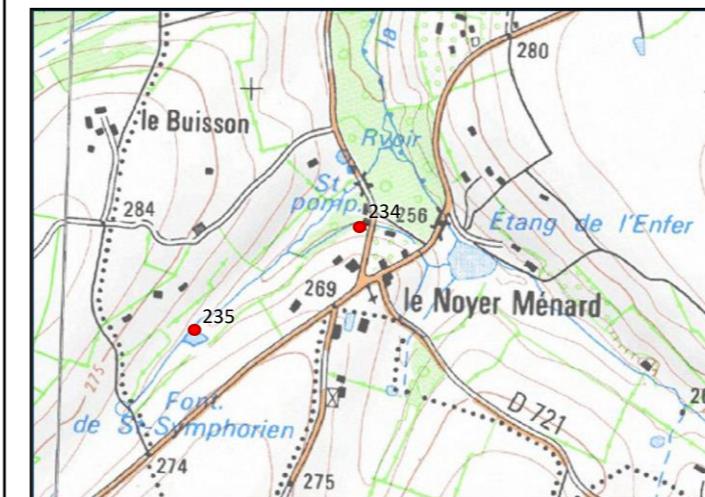
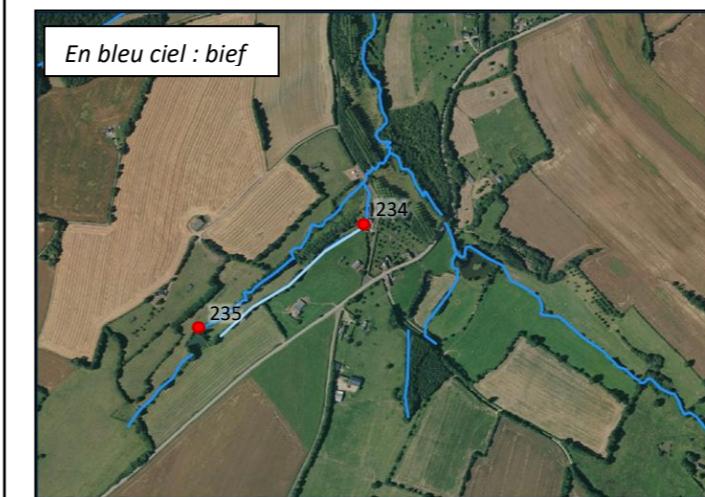
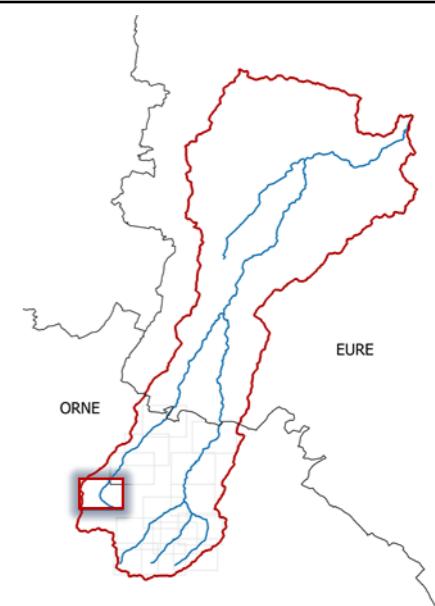
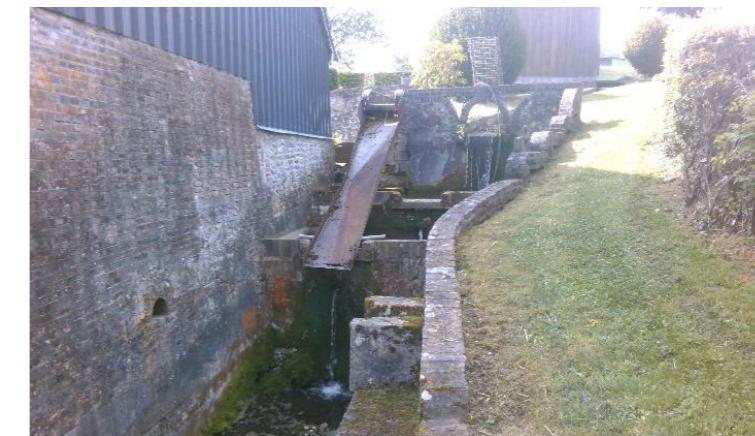
Nature	Étang (235) et Moulin (234) au Noyer Ménard
État	Bon
Usage actuel	Agrément
Contexte réglementaire	Non classé
Franchissabilité piscicole	Non franchissable
Transit sédimentaire	Impossible
Hauteur de chute (m)	>1 m
Largeur totale (m)	4 m
Équipement	Aucun
Priorité	Faible
Remarque(s)	Le Moulin du Noyer Ménard est situé sur un affluent en rive gauche de la Guiel. Environ 200m après sa source à la Fontaine de Saint Symphorien, ce ruisseau, partiellement perché, se jette dans un étang, dont les ouvrages permettent la répartition des débits entre le bief et le fond de vallée. La chute du moulin est située 400m en aval, l'ouvrage est accolé à la maison. Le canal de fuite et le ruisseau en fond de vallée confluent au droit du pont sur la D232, avant de se jeter dans la Guiel 100m en aval.

### Préconisations de gestion / perspectives :

Étude sur les possibilités d'aménagement

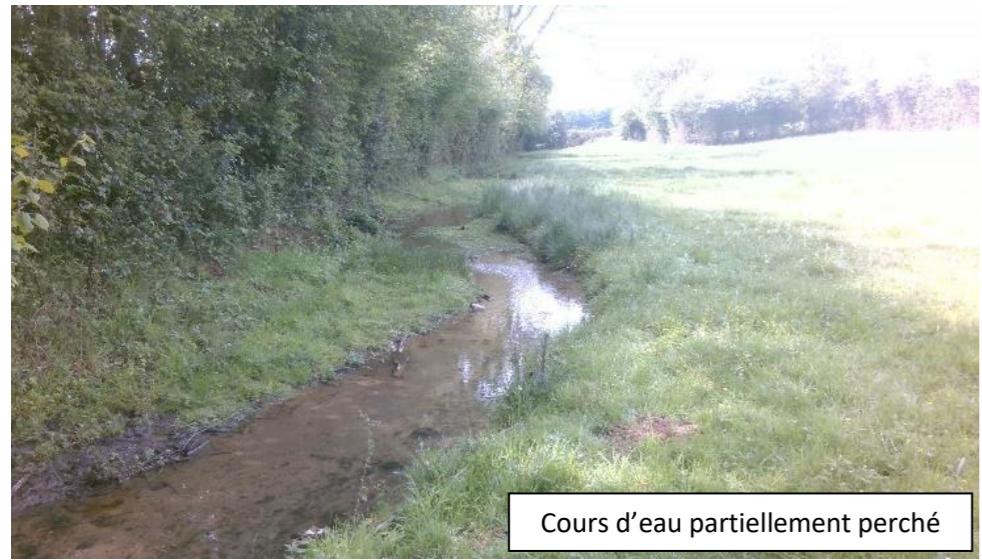
Cours d'eau partiellement perçé

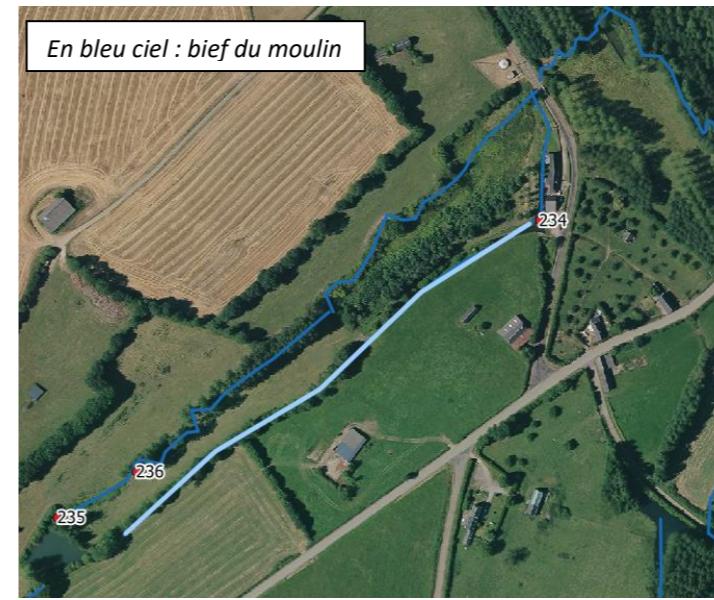
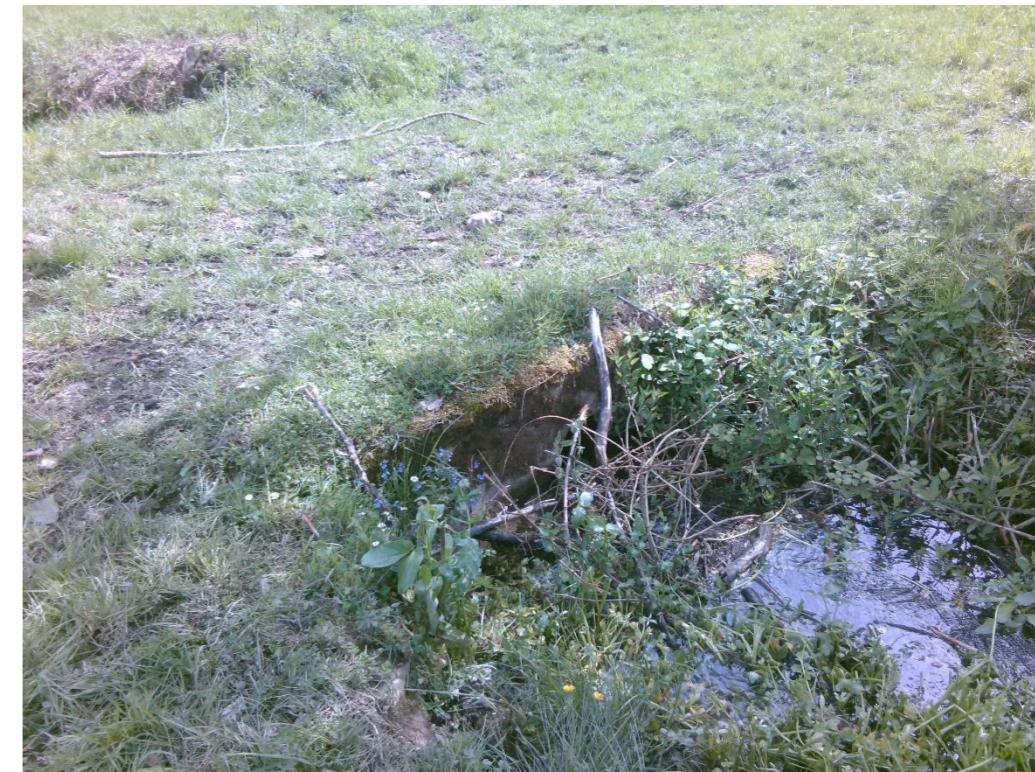
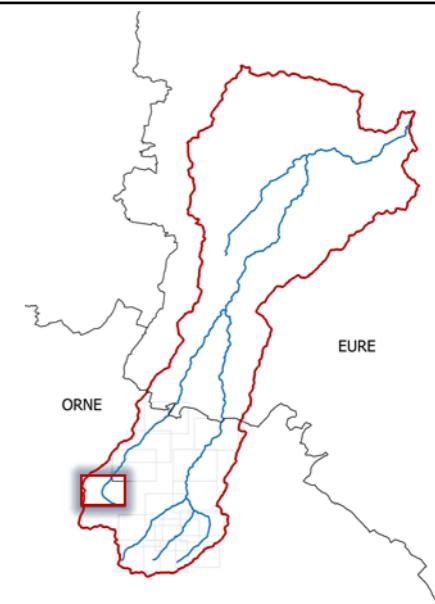
## Ouvrage non référencé 236

Nature	Buse
État	Bon mais obstrué
Usage actuel	Franchissement (agricole)
Contexte réglementaire	Non classé
Franchissabilité piscicole	Non franchissable
Transit sédimentaire	Limité
Hauteur de chute (m)	0
Largeur totale (m)	1,5
Équipement	Aucun
Priorité	Faible
Remarque(s)

### Préconisations de gestion / perspectives :

Remplacer par demi-PEHD

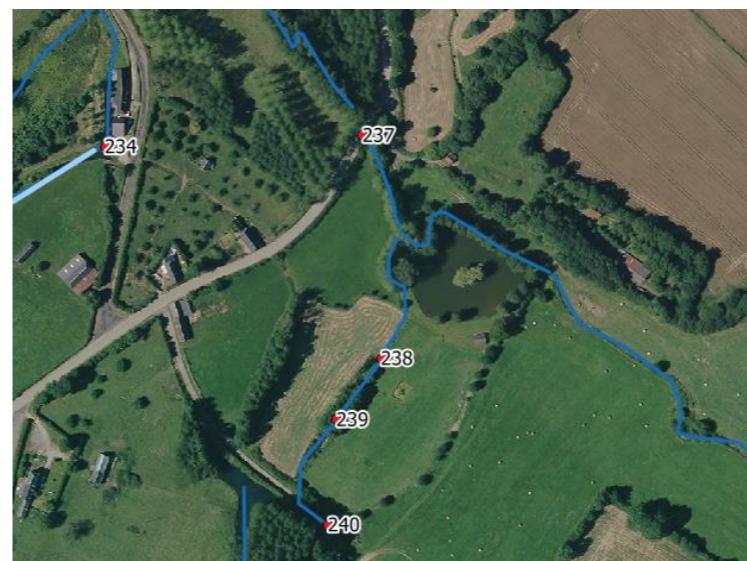
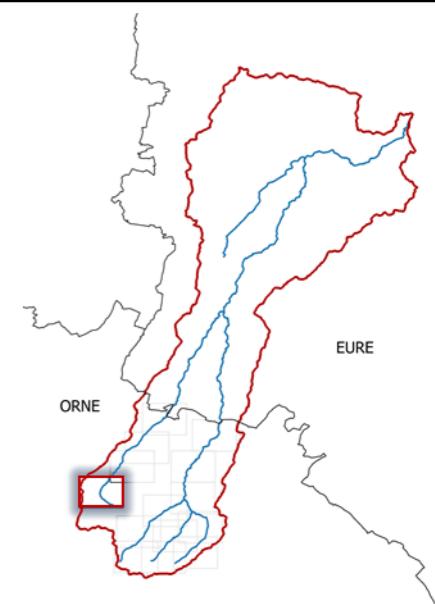
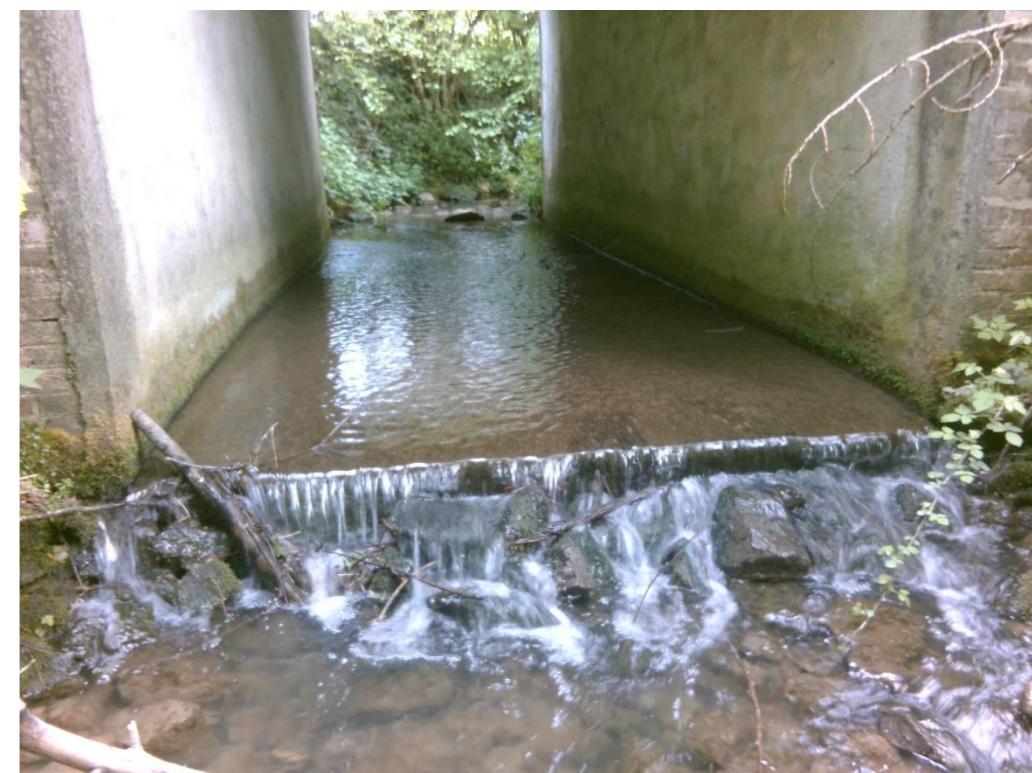
Nature	Pont cadre
État	Bon
Usage actuel	Franchissement (routier)
Contexte réglementaire	Non classé
Franchissabilité piscicole	Non franchissable
Transit sédimentaire	Limité
Hauteur de chute (m)	0,2
Radier (m)	>4
Équipement	Aucun
Priorité	Moyenne
Remarque(s)

Dispositif déflecteur

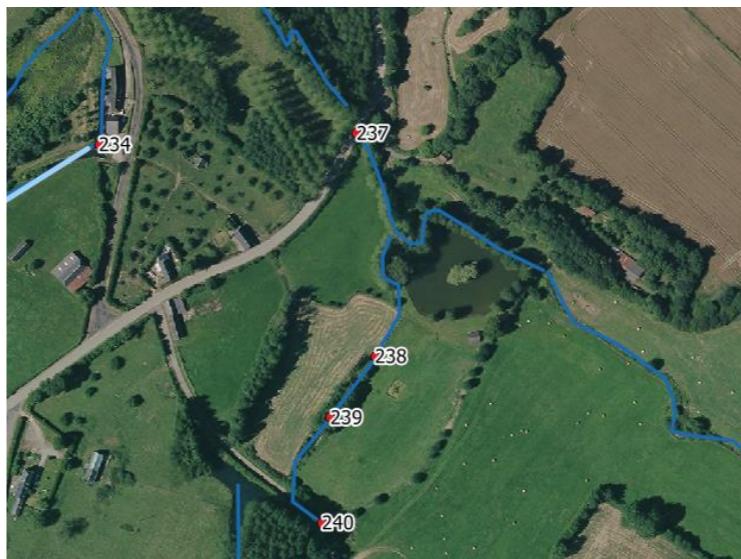
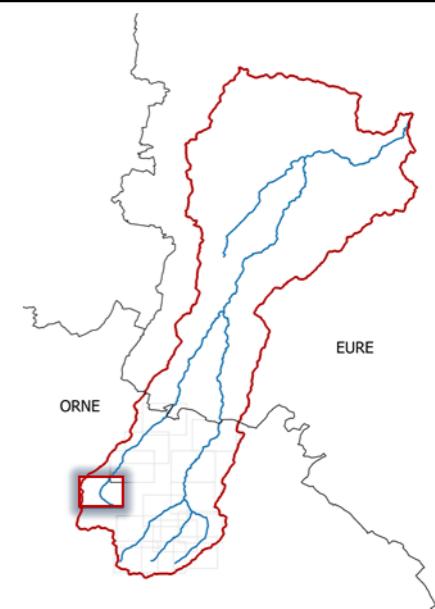
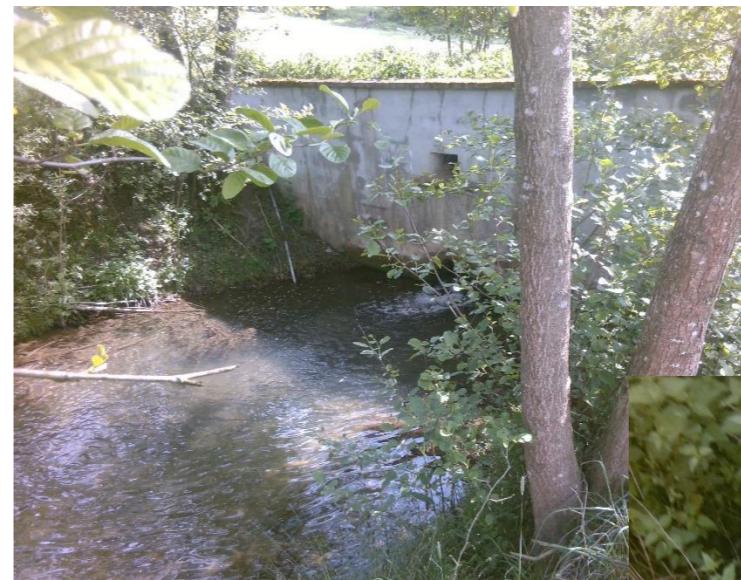
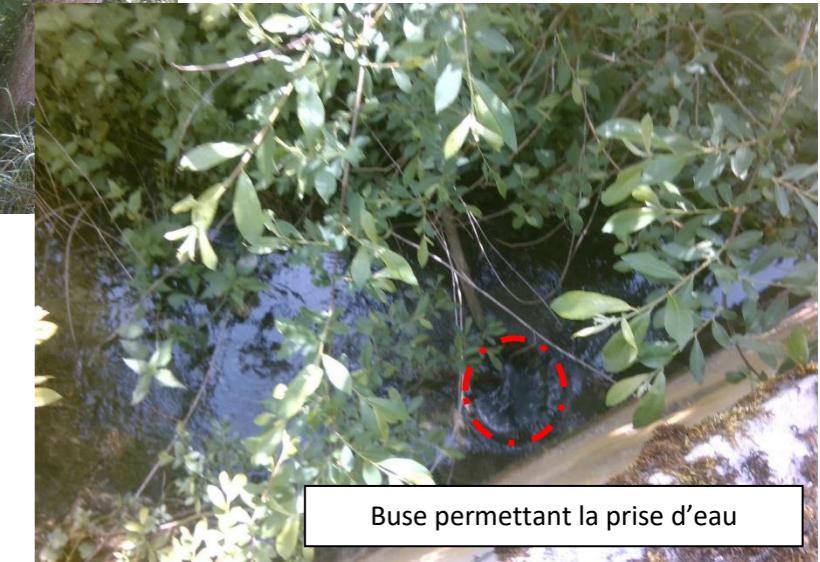
Nature	Ponts en barrage sur le cours d'eau, l'eau traverse chaque ouvrage via une buse
État	Bon
Usage actuel	Franchissement (agricole/agrément)
Contexte réglementaire	Non classé
Franchissabilité piscicole	Non franchissable
Transit sédimentaire	Impossible
Hauteur de chute (m)	0,2
Largeur totale (m)	7
Équipement	Aucun
Priorité	Faible
Remarque(s)

Supprimer et mettre en place des passerelles

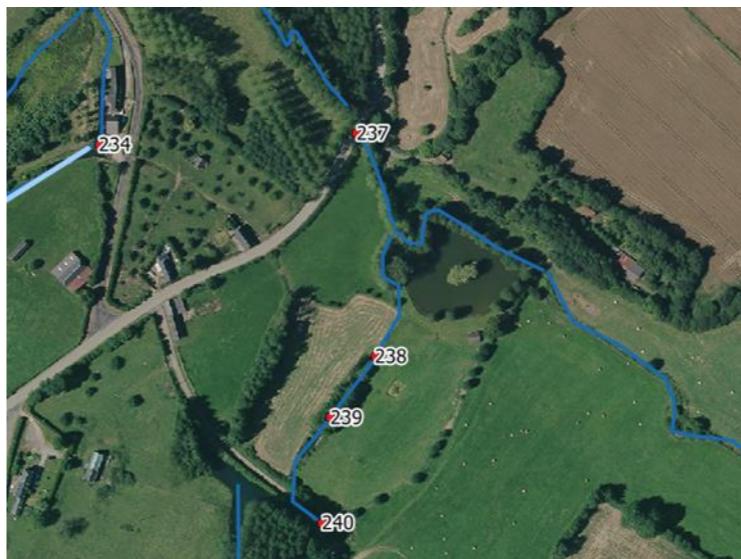
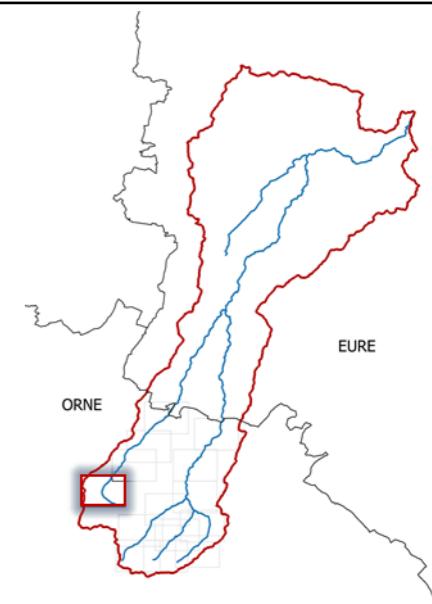
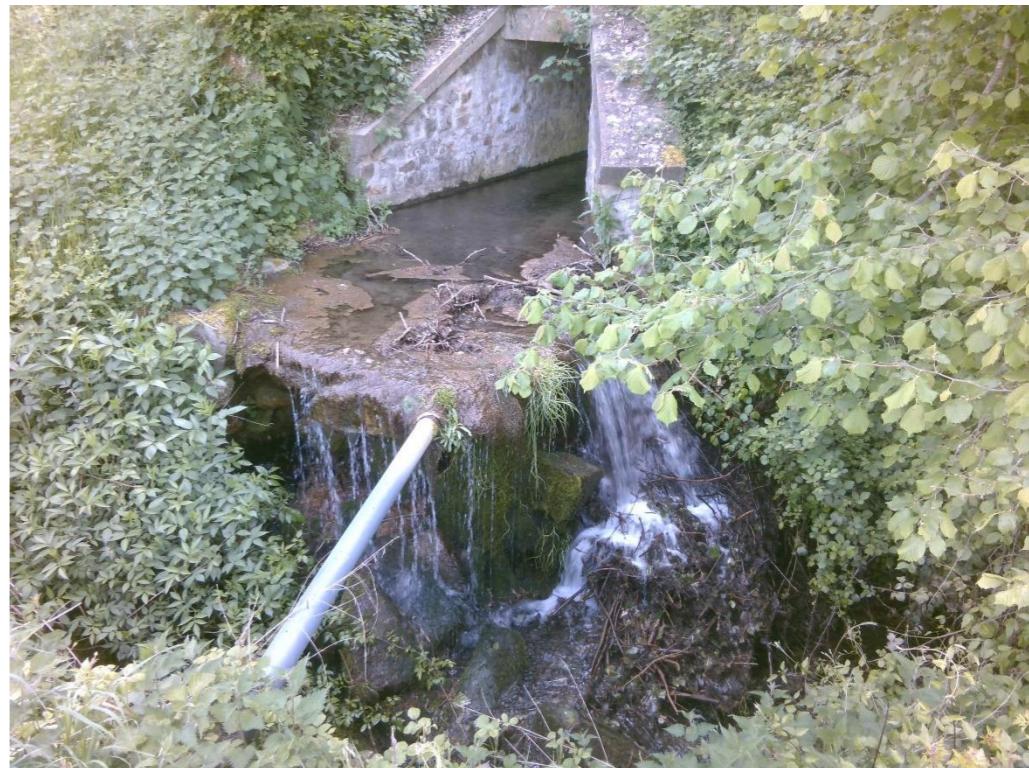
Nature	Pont
État	Dégradé
Usage actuel	Franchissement (routier)
Contexte réglementaire	Non classé
Franchissabilité piscicole	Non franchissable
Transit sédimentaire	Impossible
Hauteur de chute (m)	>1
Radier (m)	>4
Équipement	Aucun
Priorité	Faible
Remarque(s)	L'affluent de la Guiel se jette dans un étang le long de la route D721. L'exutoire et la traversée sous la route se fait en position perchée.

Étude sur les possibilités d'aménagement

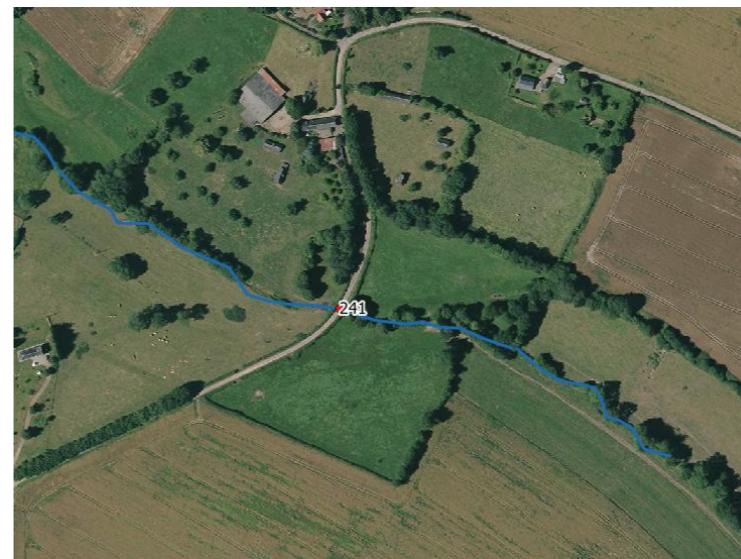
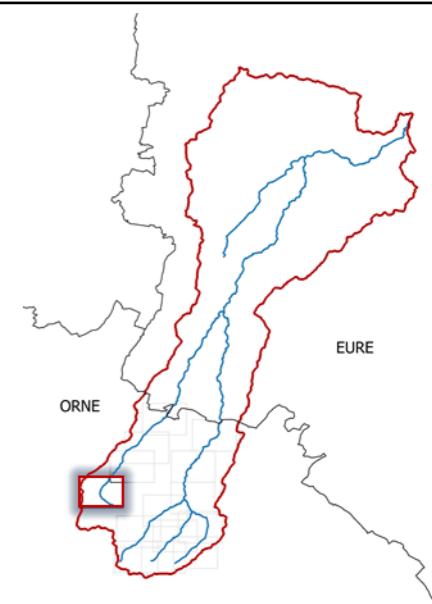
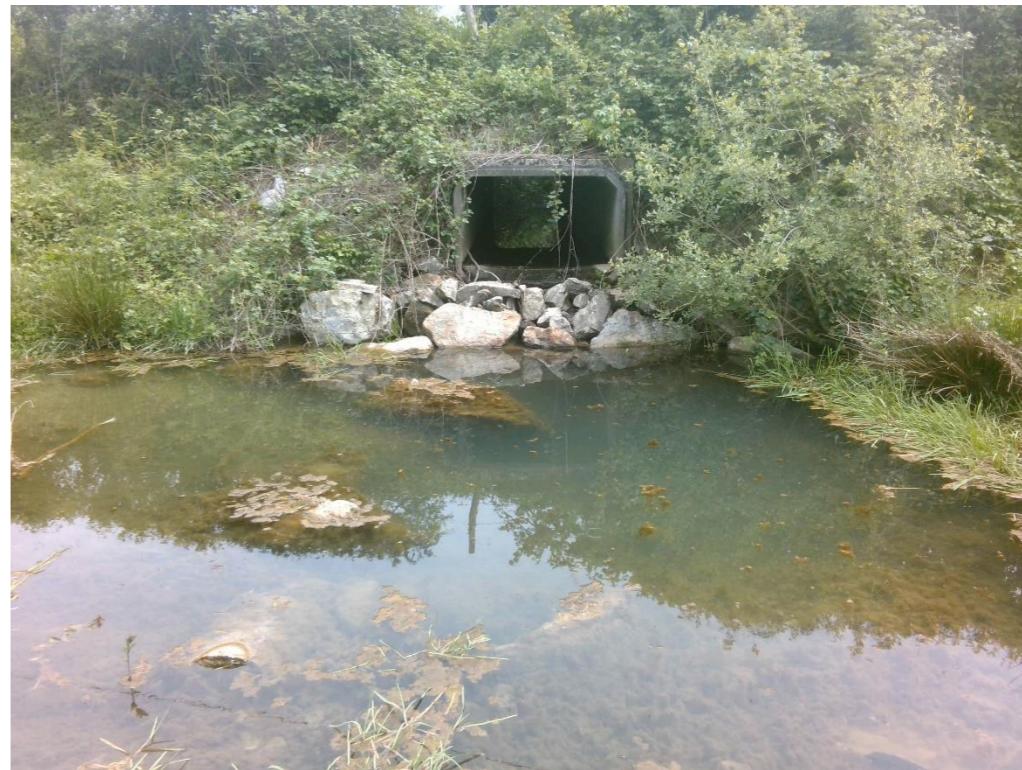
Nature	Pont (dalot rectangulaire)
État	Bon, mal calé
Usage actuel	Franchissement (routier)
Contexte réglementaire	Liste 1 au titre du L.214-17 du Code de l'Environnement
Franchissabilité piscicole	Non franchissable
Transit sédimentaire	Impossible
Hauteur de chute (m)	0,5 - 1
Radier (m)	> 4
Équipement	Au cun
Priorité	Faible
Remarque(s)

Modification du pont

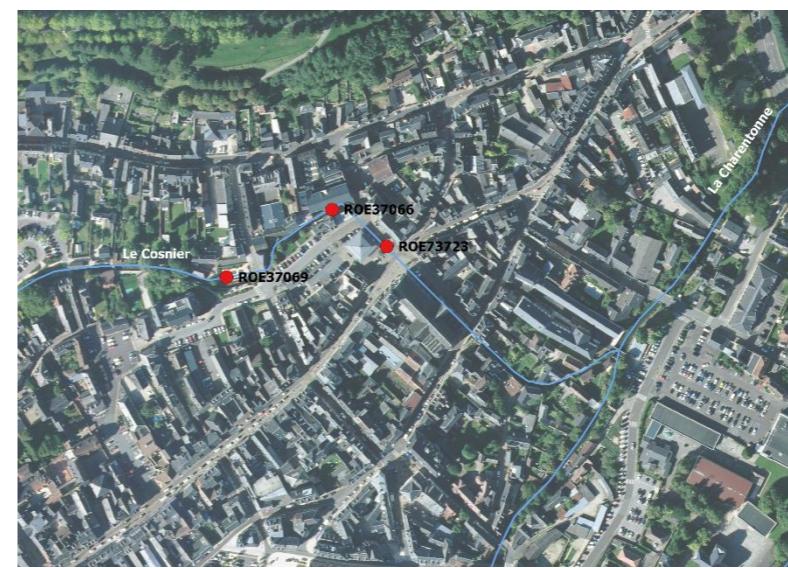
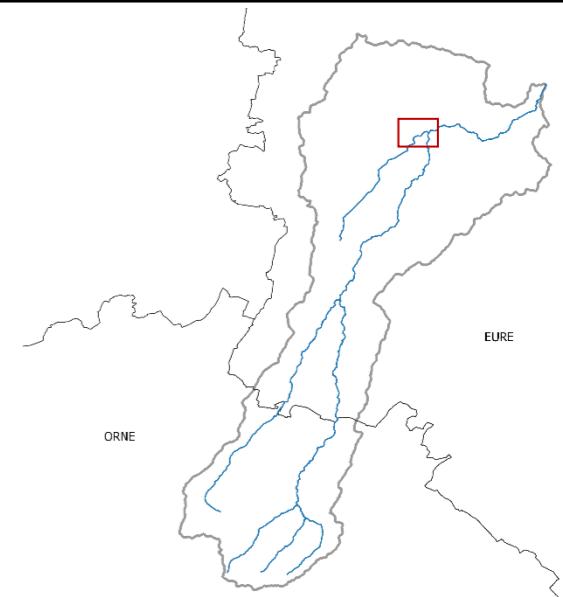
ROE73723

Nature	Seuil souterrain
État	Bon
Usage actuel	Aucun
Contexte réglementaire	Liste 1 au titre du L.214-17 du Code de l'Environnement
Franchissabilité piscicole	Partiellement franchissable
Transit sédimentaire	Transparent
Hauteur de chute (m)	0,3
Largeur totale (m)	
Équipement	Aucun
ICE	Non
Archive (N°, date des documents les plus anciens)	Oui (Ch20, 1857)
Priorité	Moyenne
Remarque(s)	Souterrain (partie du Cosnier souterraine)

Il est préconisé d'abaisser le seuil (à étudier car seuil souterrain).

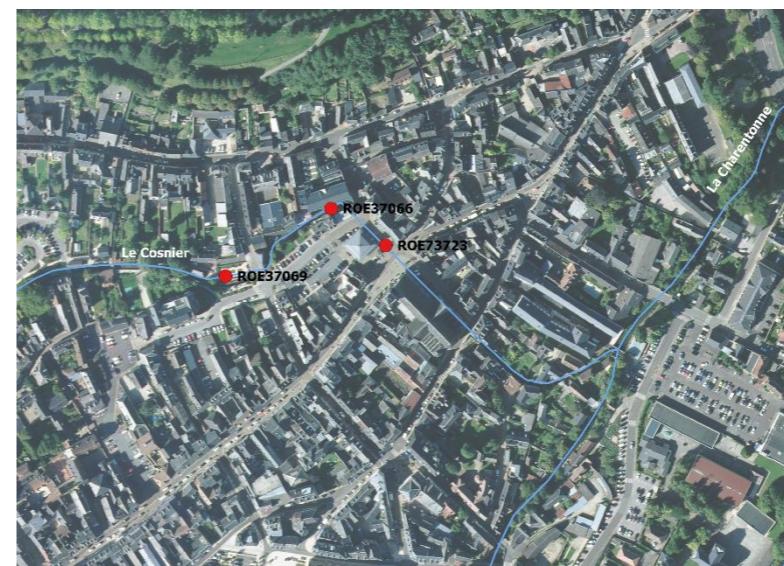
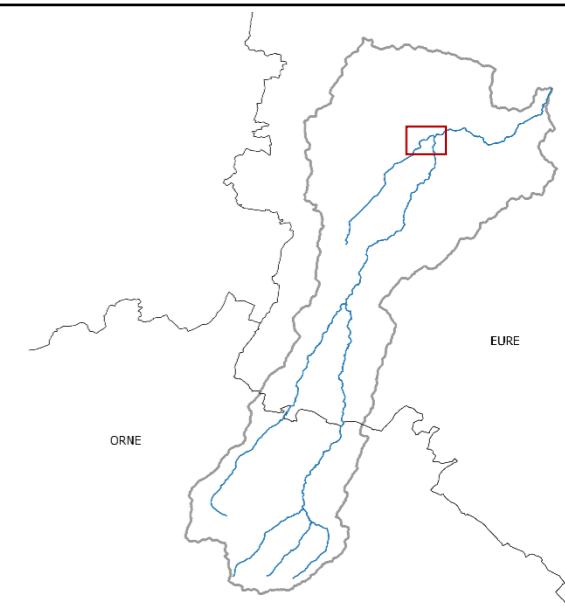
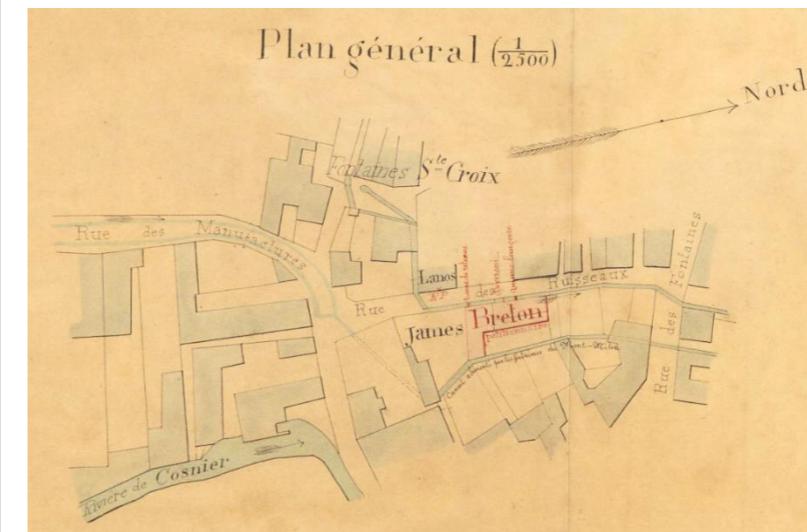
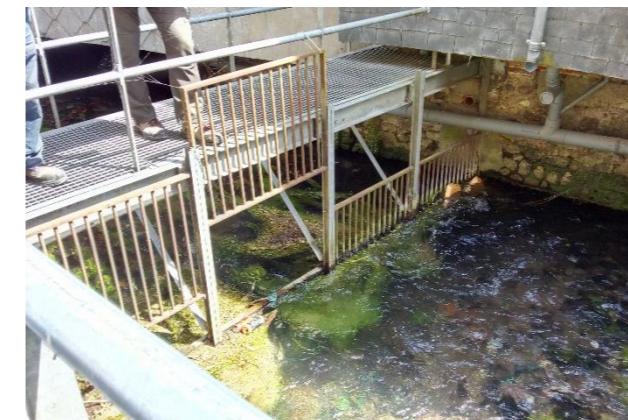
Nature	Grilles et radier béton
État	Grilles non manœuvrables, dégradé
Usage actuel	Aucun (sécurité)
Contexte réglementaire	Liste 1 au titre du L.214-17 du Code de l'Environnement
Franchissabilité piscicole	Franchissable
Transit sédimentaire	Transparent
Hauteur de chute (m)	0,1
Largeur totale (m)	
Équipement	Aucun
ICE	Non
Archive (N°, date des documents les plus anciens)	Oui (Ch21, 1851)
Priorité	Faible
Remarque(s)	Les grilles ont pu servir à retenir d'éventuels embâcles afin de les retirer du cours d'eau avant qu'ils ne s'engouffrent dans la partie souterraine.

Préconisations de gestion / perspectives : Réfection des grilles (par la Ville de Bernay, ouvrage accessible via la « porte mystère ») pour qu'elles soient manœuvrables et faciles à nettoyer par les agents de la Ville de Bernay.

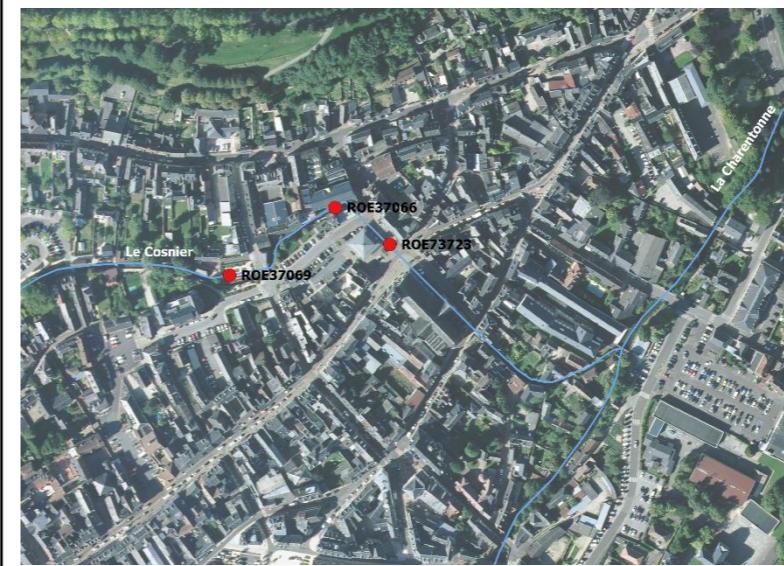
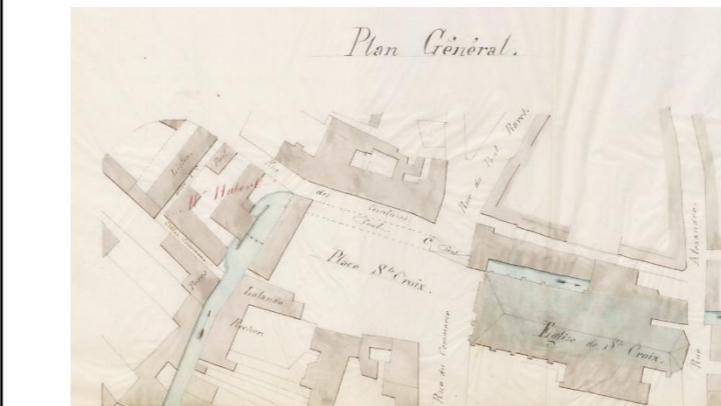
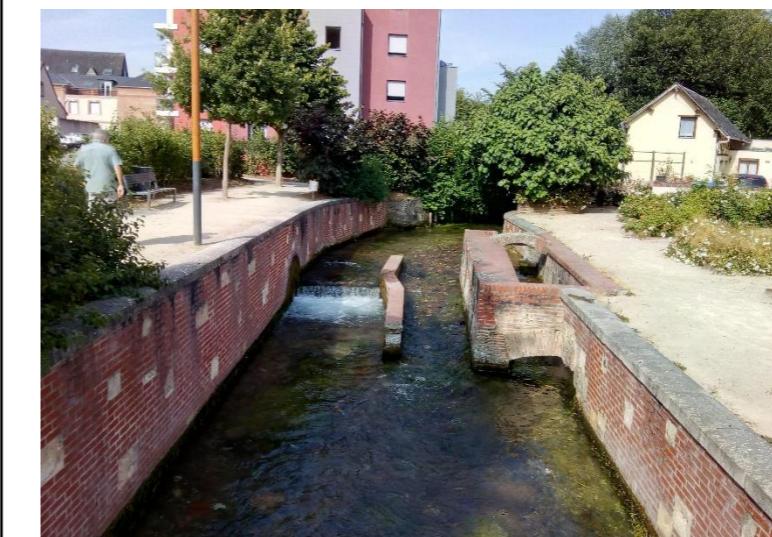
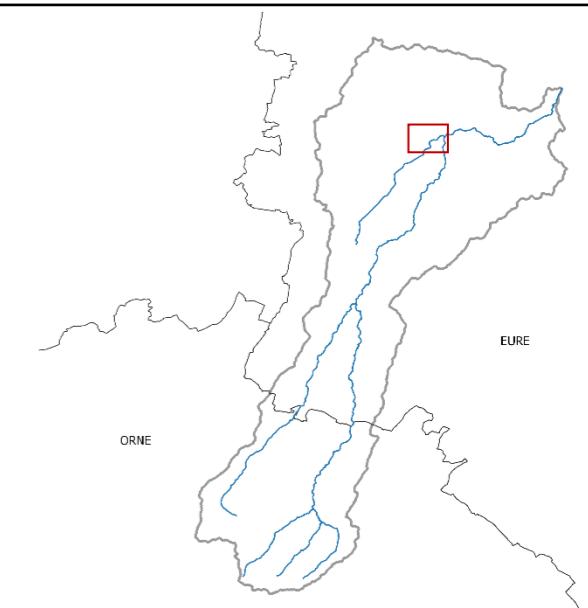
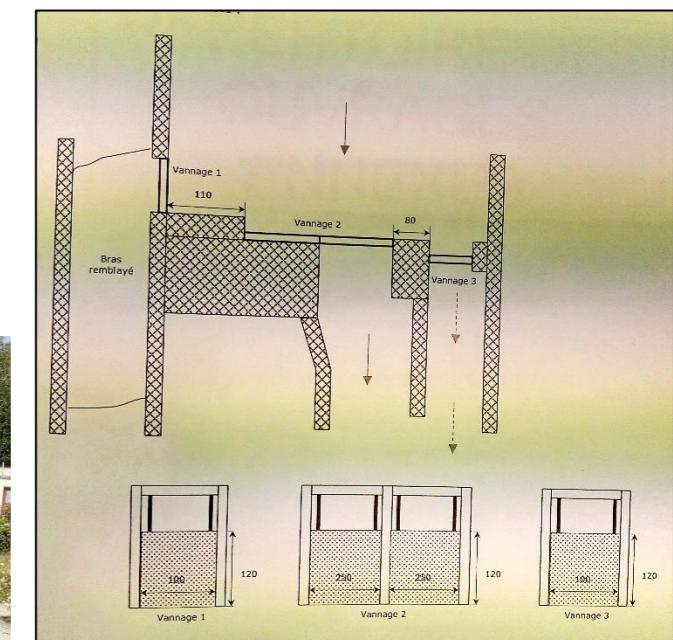
<b>Nature</b>	Radier béton
<b>État</b>	Dégradé
<b>Usage actuel</b>	Aucun (agrément)
<b>Contexte réglementaire</b>	Liste 1 au titre du L.214-17 du Code de l'Environnement
<b>Franchissabilité piscicole</b>	Franchissable
<b>Transit sédimentaire</b>	Transparent
<b>Hauteur de chute (m)</b>	0,42
<b>Largeur totale (m)</b>	
<b>Équipement</b>	Aucun
<b>ICE</b>	Non
<b>Archive (N°, date des documents les plus anciens)</b>	Oui (Ch22, 1806)
<b>Priorité</b>	Faible
<b>Remarque(s)</b>	Anciennement présence de vannages (4 vannes métalliques encore présentes en 2004).

Une partie de l'ouvrage a été conservée pour son aspect patrimonial.
