**PLAN PLURIANNUEL DE RESTAURATION ET D'ENTRETIEN  
DE LA CHARENTONNE, SES AFFLUENTS ET DES ZONES  
HUMIDES DU BASSIN VERSANT DE LA CHARENTONNE**

**PHASE 1**

*Recueil des sites  
hydrauliques*

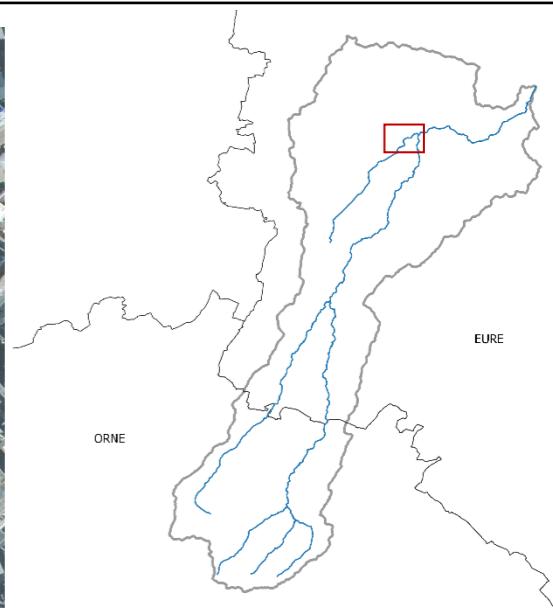
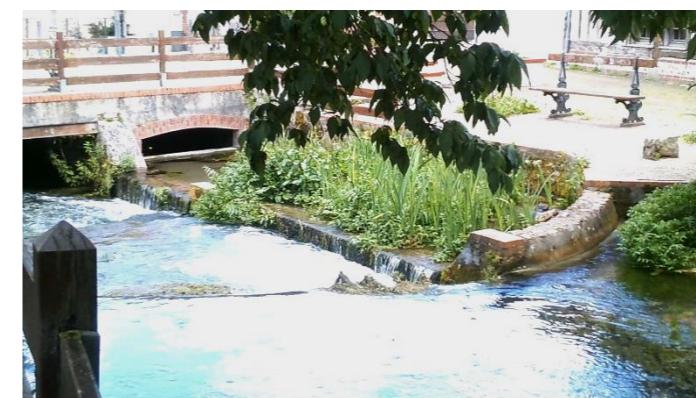
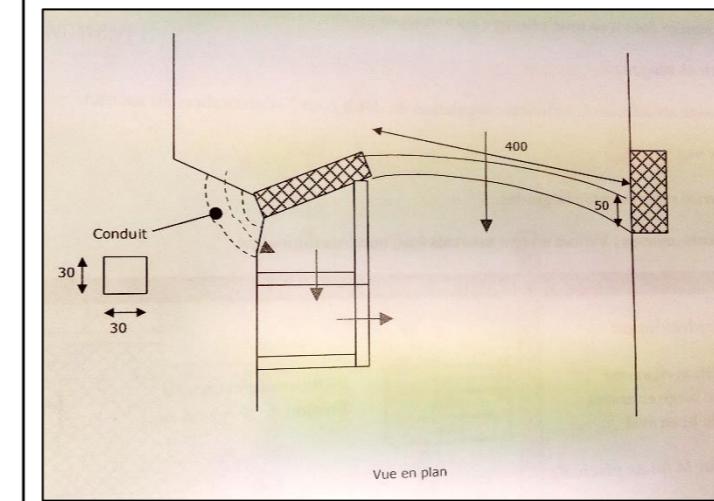
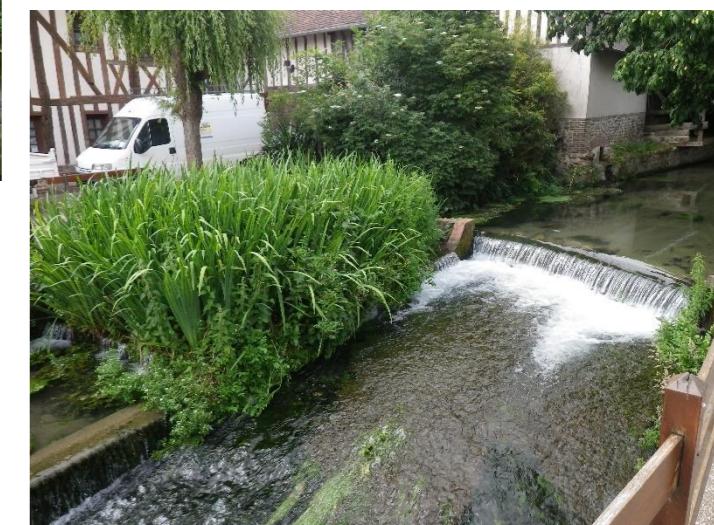
<b>Nature</b>	Seuil
<b>État</b>	Dégradé
<b>Usage actuel</b>	Aucun (agrément)
<b>Contexte réglementaire</b>	Liste 1 au titre du L.214-17 du Code de l'Environnement
<b>Franchissabilité piscicole</b>	Très difficilement franchissable
<b>Transit sédimentaire</b>	Limité
<b>Hauteur de chute (m)</b>	0,5
<b>Largeur totale (m)</b>	4,4
<b>Équipement</b>	Planches faisant office de passe à poissons (mises en place par les agents de la Ville de Bernay)
<b>ICE</b>	Oui
<b>Archive (N°, date des documents les plus anciens)</b>	Non
<b>Priorité</b>	Moyenne
<b>Remarque(s)</b>

**Préconisations de gestion / perspectives :** Ouvrage appartenant à la Ville de Bernay. Étudier l'effacement de l'ensemble du seuil à l'exception du petit pilier maçonné accolé à la rive gauche. Un reprofilage en long du lit sera à prévoir afin de recréer une pente homogène. L'objectif est de restaurer la continuité écologique (piscicole et sédimentaire) et remobiliser les sédiments qui se sont accumulés à l'amont. Cela permettra de gagner un certain volume d'eau, ce qui pourrait réduire le risque d'inondation (et permettre de diminuer le fau cardage). Un curage des sédiments à l'amont sera peut-être à prévoir avant d'effacer le seuil pour ne pas faire partir une grande quantité de sédiments qui pourrait occasionner des problèmes par la suite (accumulation dans la partie souterraine du Cosnier par exemple). Les deux banquettes à hélophytes (rive droite) peuvent être conservées.

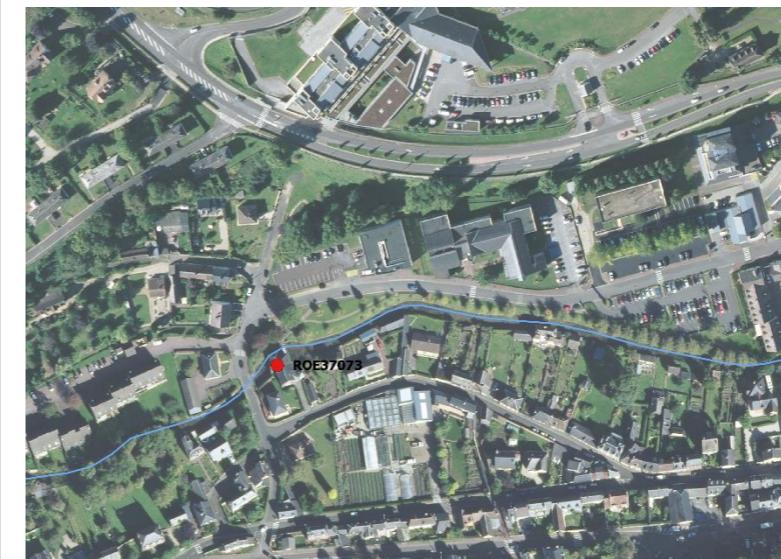
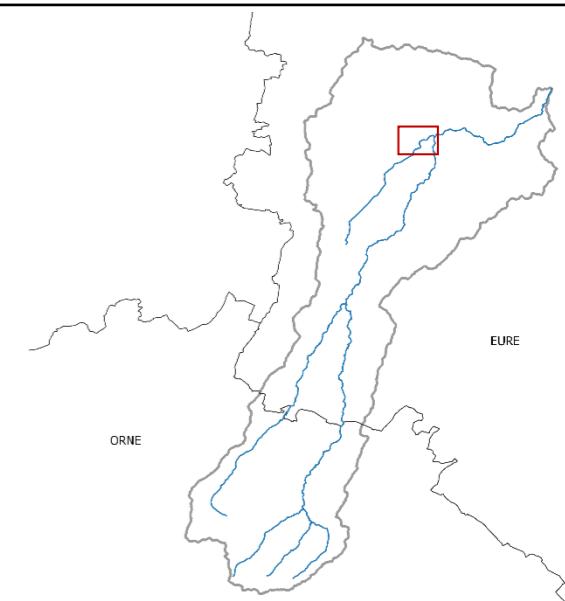
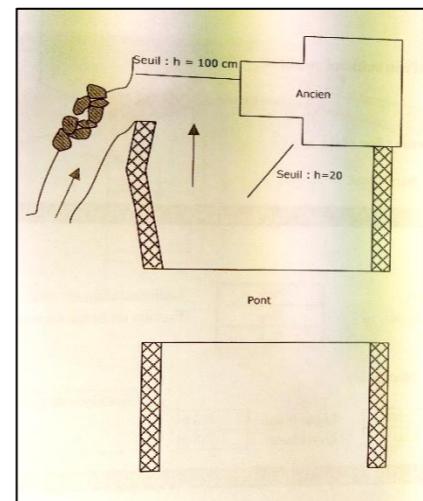
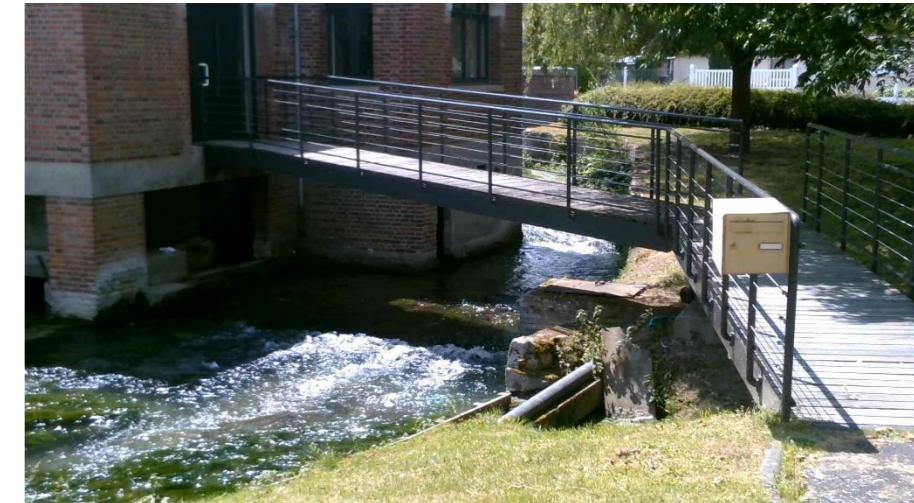
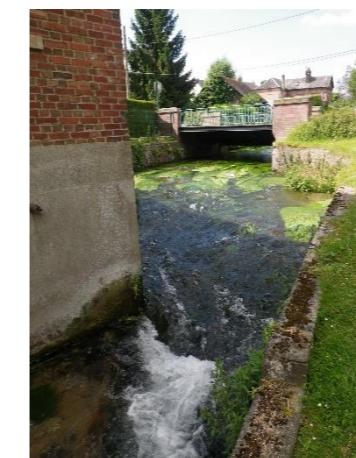
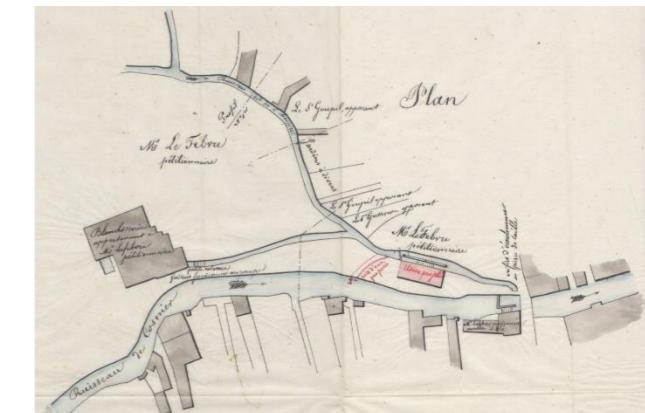
ROE37073

<b>Nature</b>	Seuil
<b>État</b>	Dégradé
<b>Usage actuel</b>	Aucun
<b>Contexte réglementaire</b>	Liste 1 au titre du L.214-17 du Code de l'Environnement
<b>Franchissabilité piscicole</b>	Franchissable
<b>Transit sédimentaire</b>	Transparent
<b>Hauteur de chute (m)</b>	0,1
<b>Largeur totale (m)</b>	
<b>Équipement</b>	Aucun
<b>ICE</b>	Non
<b>Archive (N°, date des documents les plus anciens)</b>	Oui (Ch25, 1841)
<b>Priorité</b>	Faible
<b>Remarque(s)</b>	L'ouvrage donne de la dynamique au cours d'eau. Il est décomposé en deux petits seuils.

Étudier l'aménagement d'une échancrure dans chacun des deux petits seuils afin d'assurer la continuité écologique toute l'année.

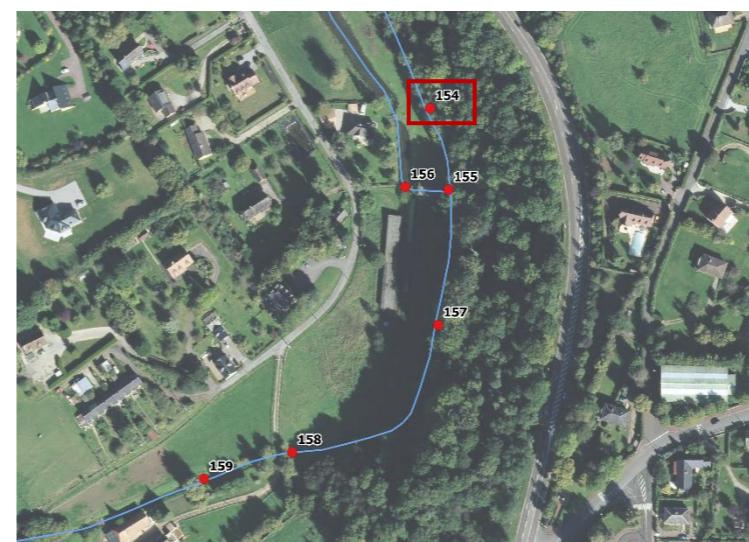
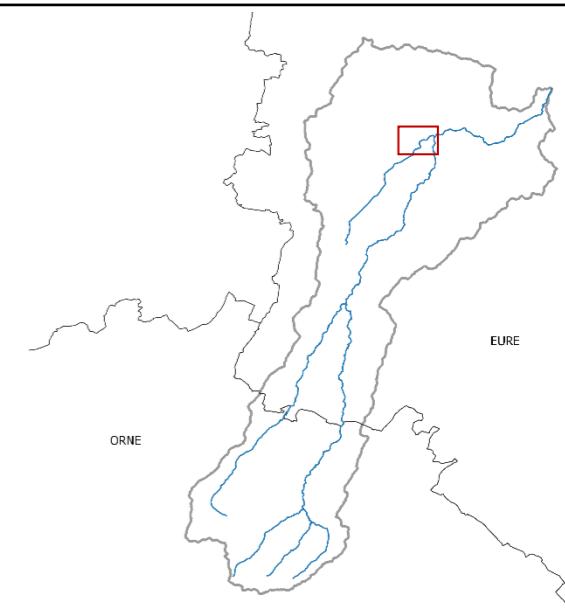
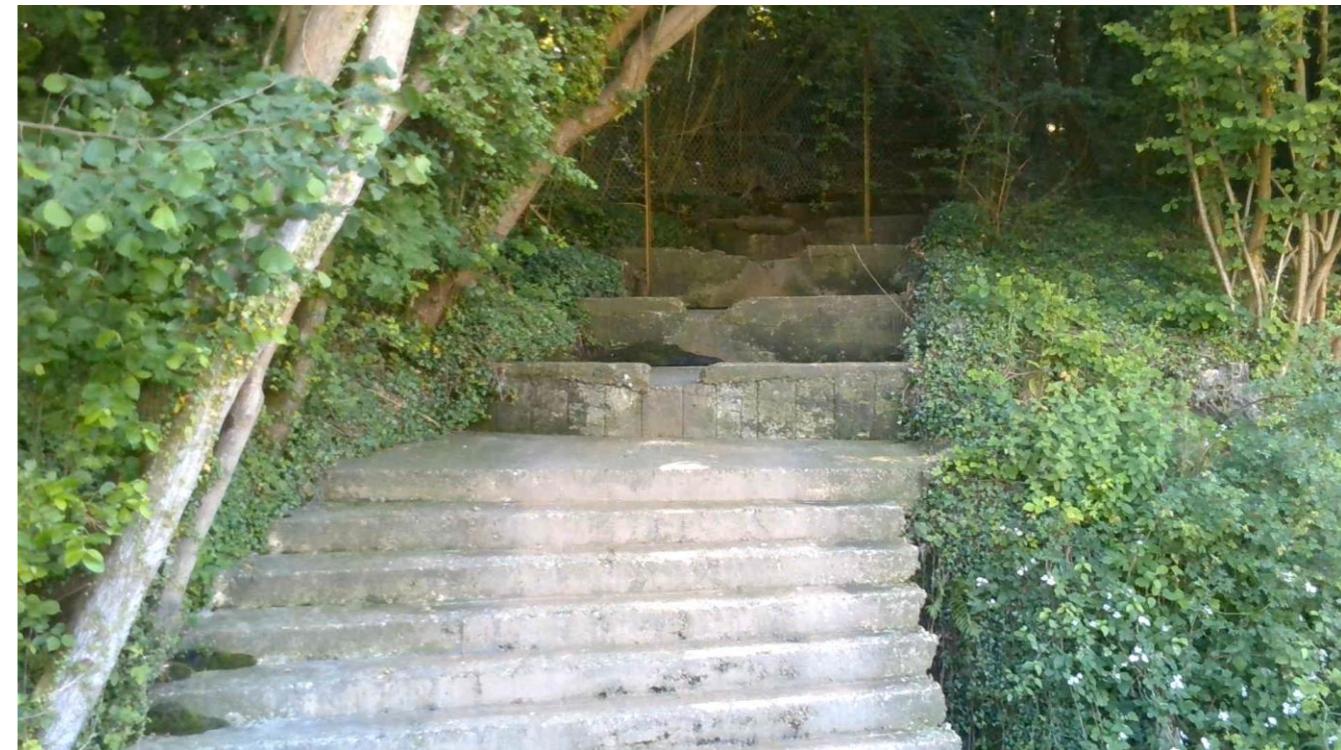
<b>Nature</b>	Escalier avec échancrure au centre des marches
<b>État</b>	Modérément dégradé
<b>Usage actuel</b>	Conduit les eaux de ruissellement dans Le Cosnier
<b>Contexte réglementaire</b>	
<b>Franchissabilité piscicole</b>	
<b>Transit sédimentaire</b>	
<b>Hauteur de chute (m)</b>	
<b>Largeur totale (m)</b>	
<b>Équipement</b>	
<b>ICE</b>	Non
<b>Archive (N°, date des documents les plus anciens)</b>	Non
<b>Priorité</b>	Moyenne
<b>Remarque(s)</b>

Ouvrage situé sur la rive droite du Cosnier conduisant les eaux de ruissellement dans le Cosnier.

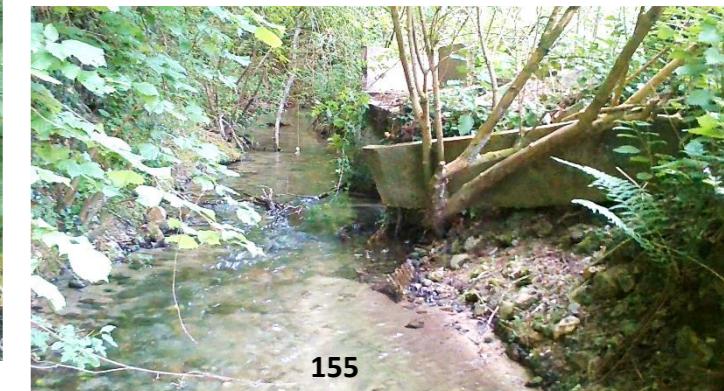
Nature	155 : Ouvrage de sortie/d'évacuation des bassins extérieurs de la pisciculture 156 : Batardeau 157 : Ancien ouvrage d'alimentation des bassins extérieurs
État	Dégradés
Usage actuel	Aucun
Contexte réglementaire	Liste 1 au titre du L.214-17 du Code de l'Environnement
Franchissabilité piscicole	Ouvrage 156 : non franchissable
Transit sédimentaire	Ouvrage 156 : impossible
Hauteur de chute (m)	
Largeur totale (m)	
Équipement	Aucun
ICE	Non
Archive (N°, date des documents les plus anciens)	Non
Priorité	Moyenne
Remarque(s)	Bassins extérieurs de la pisciculture sans usage. Seul l'intérieur du bâtiment est utilisé pour l'alevinage. Bâtiment avec alarme silencieuse.

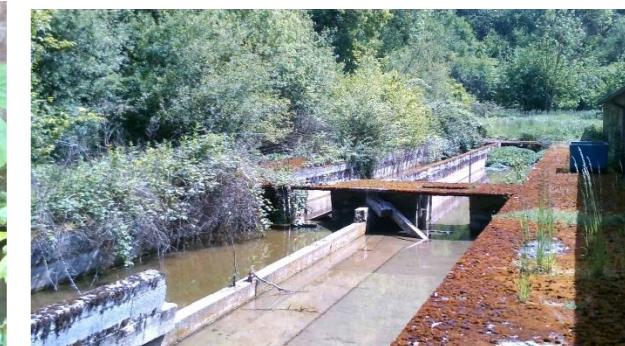
157

Bassins extérieurs en ruines

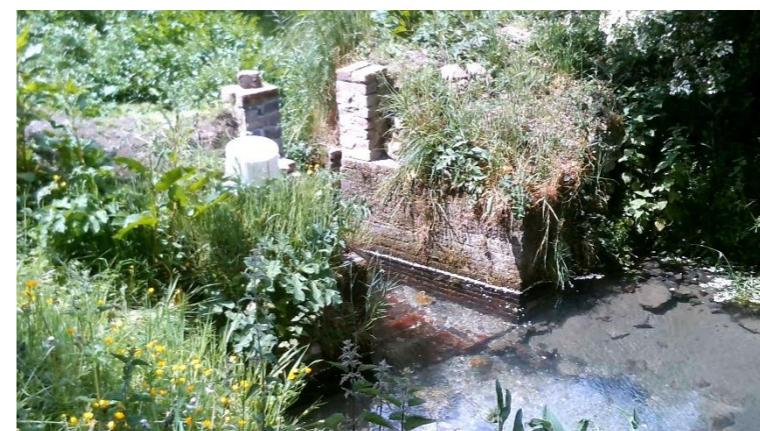
<b>Nature</b>	158 : Ancien vannage déversoir 159 : Murets rétrécissant la largeur du lit
<b>État</b>	Dégradés
<b>Usage actuel</b>	Aucun
<b>Contexte réglementaire</b>	Liste 1 au titre du L.214-17 du Code de l'Environnement
<b>Franchissabilité piscicole</b>	Franchissables
<b>Transit sédimentaire</b>	Transparent
<b>Hauteur de chute (m)</b>	
<b>Largeur totale (m)</b>	
<b>Équipement</b>	Aucun
<b>ICE</b>	Non
<b>Archive (N°, date des documents les plus anciens)</b>	Non
<b>Priorité</b>	Faible
<b>Remarque(s)</b>	Ouvrage n°159 plus ou moins en cours de réfection par les propriétaires.
