# PLAN PLURIANNUEL DE RESTAURATION ET D'ENTRETIEN DE LA CHARENTONNE, SES AFFLUENTS ET DES ZONES HUMIDES DU BASSIN VERSANT DE LA CHARENTONNE

## PHASE 1

*Fiches tronçons & Atlas  
cartographique*

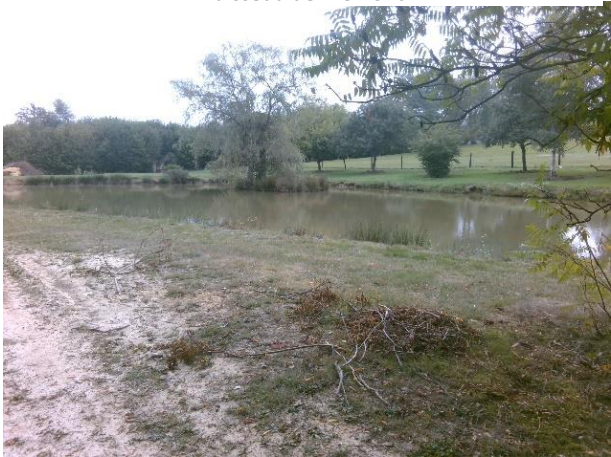
| Tronçon | | |
|---|---|---|
| <p>Deux pièces d’eau sont présentes au niveau des sources du ruisseau de Trémont, ainsi qu’une pièce d’eau en barrage sur un petit affluent.</p> <p>Trois abreuvoirs sauvages et l'absence de clôture donnent libre accès au bétail au cours d'eau à l’amont du cours d’eau.</p> <p>Sur une grande partie du linéaire le ruisseau de Trémont traverse un boisement très humide et bien conservé (périmètre « Espaces Naturels Sensibles » à l’étude par le département). Cependant, sur les versants en rive droite, des plantations de résineux sont présentes. Ainsi, la progression de jeunes résineux et la fermeture du milieu menacent une petite lande humide.</p> <p>Le ruisseau de Trémont conflue avec le ruisseau de Chaude Fontaine au niveau de l’Étang Neuf, en barrage sur le cours d’eau. L’aval du tronçon est sous l’influence de cet étang qui cause un colmatage.</p> | | |

Plan d’eau sur la zone de source

- Aménagement d’abreuvoirs et pose de clôtures en amont du cours d’eau
- Préservation des boisements humides
- Restauration de lande humide

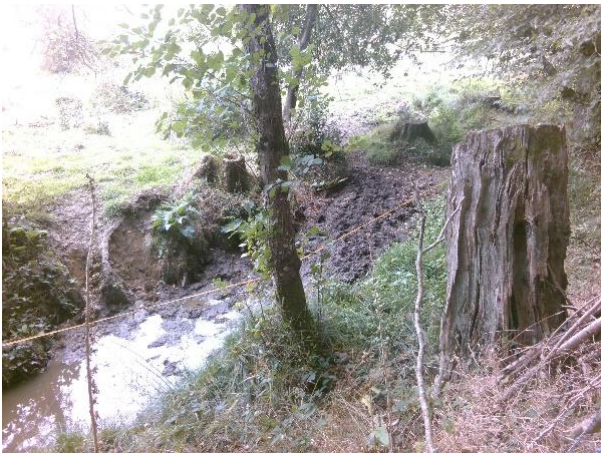
Abreuvoir sauvage

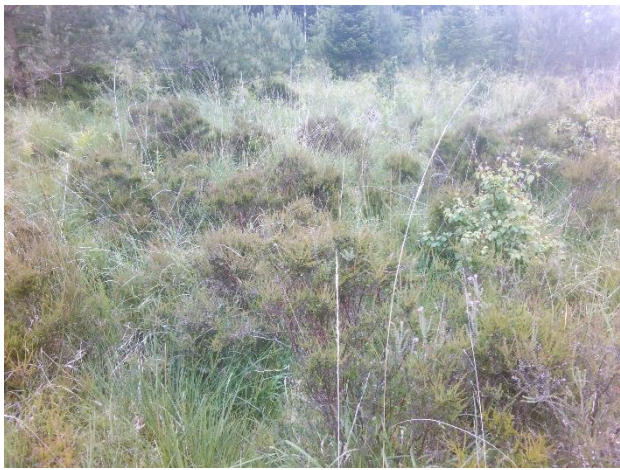
Lande humide colonisée par les résineux

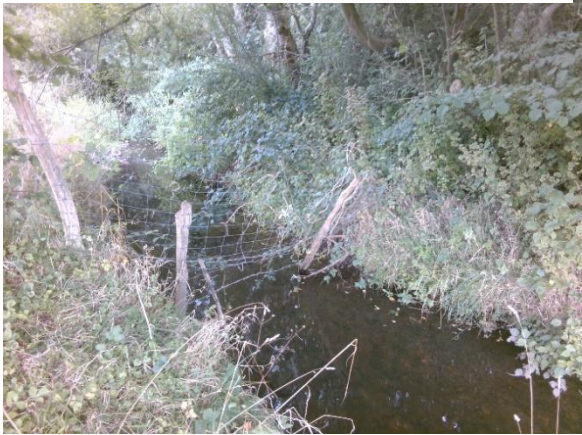
Clôture en travers

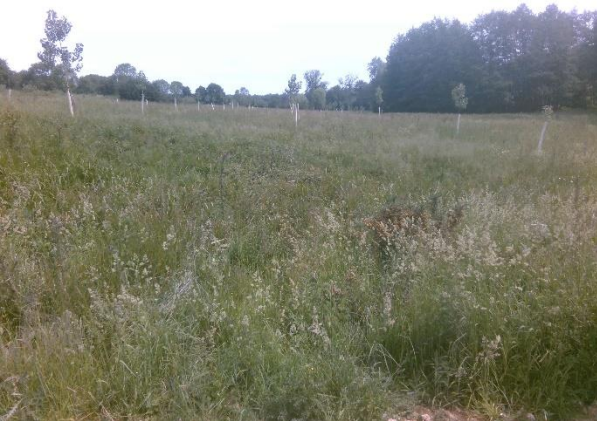
| Tronçon | | |
|---|---|---|
| De jeunes plantations sont présentes en zone humide.<br>Un foyer de 20m² de renouées est présent en berge, ainsi que trois décharges (gravats, déchets verts). | | |

Jeune plantation de peupliers sur une prairie humide

- Gestion des renouées
- Nettoyage des décharges
- Reconversion de plantations en prairie humide

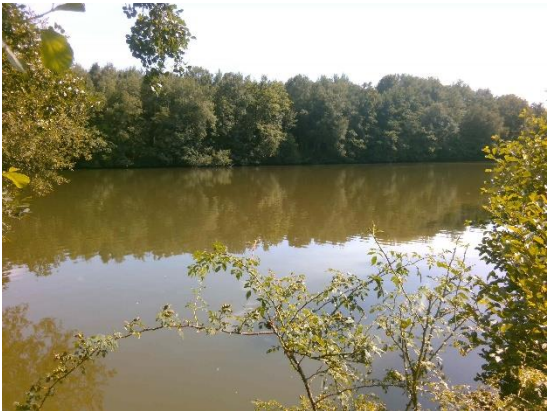
| Tronçon | | |
|---|---|---|
| Deux étangs et une pièce d’eau (bassin ornemental dans un jardin) sont présents, dont un étang en barrage sur un affluent de la rivière Morte au lieu-dit la Cordonnerie.<br>L’absence de clôture entraine le sur-piétinement des berges et donne au bétail libre accès au cours d’eau.<br>Un dépôt sauvage est présent dans le lit majeur. Une zone humide est plantée en peupleraie. | | |

Étang de la Cordonnerie

- 1 étang à étudier
- Aménagement d’abreuvoirs et pose de clôture
- Retrait du dépôt dans le lit majeur
- Restauration de zone humide par reconversion en prairie

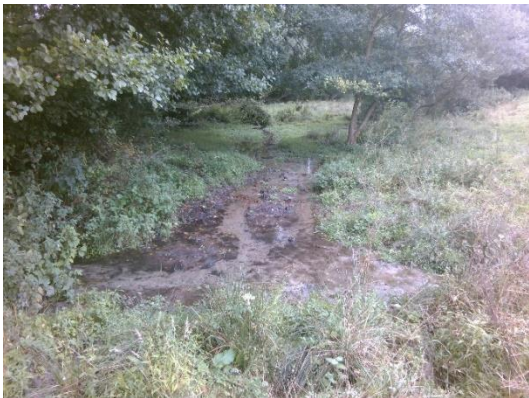
Sur-piétinement du cours d'eau

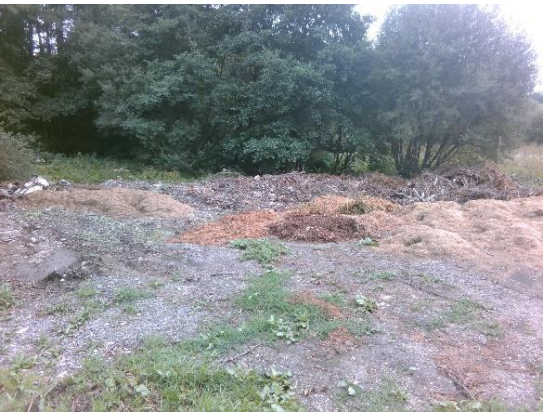
Dépôt sauvage dans le lit majeur

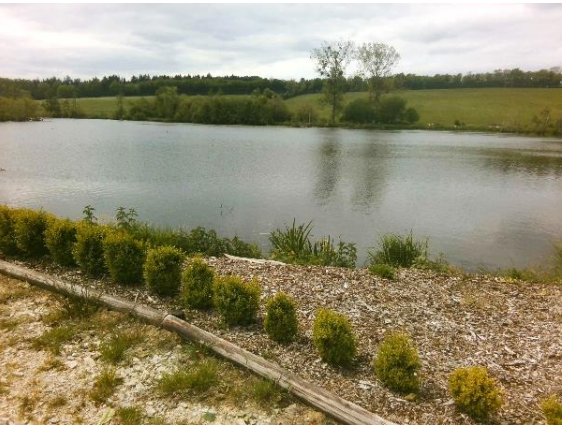
| Tronçon | | |
|---|---|---|
| <p>Quatre ouvrages hydrauliques ne permettent pas la continuité écologique, dont les vannes de l'étang du Pont-Œuvre, ainsi que deux ouvrages de franchissement inadaptés (buses). De plus, un ouvrage d'art est accidentogène pour la loutre (vannes de l'étang du Pont-Œuvre sous la D659).</p> <p>Quatre étangs sont présents en rive droite du ruisseau des Vaux.</p> <p>Le cours d'eau est busé et partiellement perché sur 97m et partiellement perché sur 252m, en aval de l'Étang du Pont-Œuvre. De plus, certaines berges ont été artificialisées dans ce secteur (le Pont-Œuvre).</p> <p>Deux abreuvoirs sauvages entraînent le sur-piétinement des berges et donnent libre accès au cours d'eau au bétail.</p> <p>Quelques résineux et peupliers sont présents en berge, ainsi que des cépées touchées par le phytophtora.</p> <p>Des peupleraies et plantation de jeune résineux sont présentes en zone humide.</p> | | |

Étang du Pont-Œuvre

- 6 étangs à étudier
- Restaurer la continuité écologique
- Remise à ciel ouvert du cours d’eau busé
- Abattage des essences inadaptées, gestion du phytophtora
- Aménagement d’abreuvoirs et pose de clôtures
- Reconversion de plantations en prairie humide

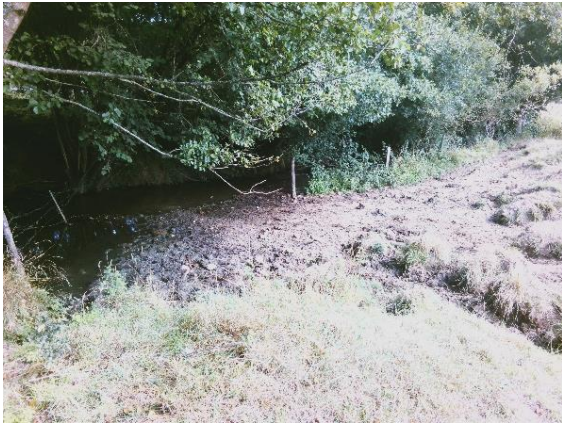
Abreuvoir sauvage

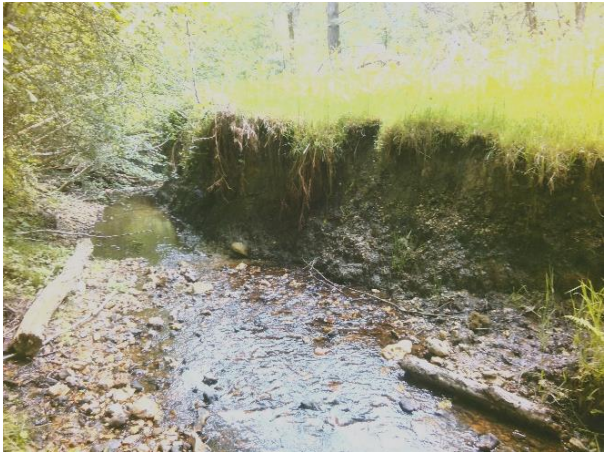
Berges verticales le long de la Charentonne

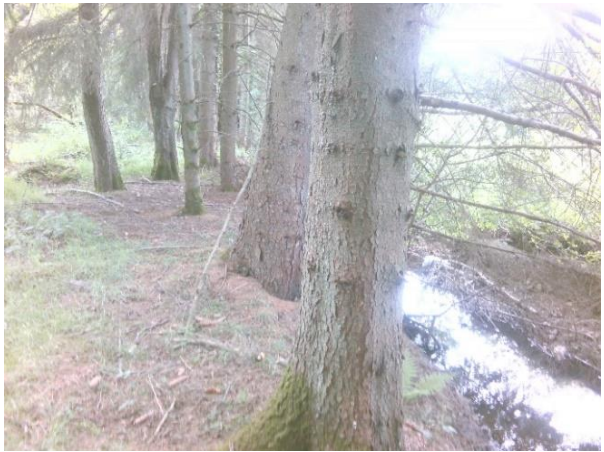
Linéaire de résineux en berge

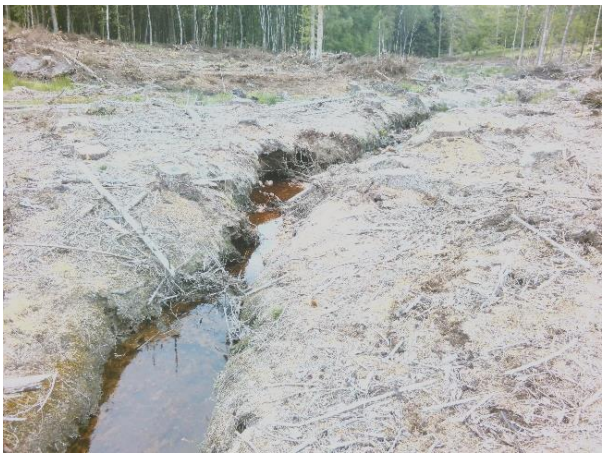
Coupe à blanc de part et d'autre d'un affluent de la Charentonne

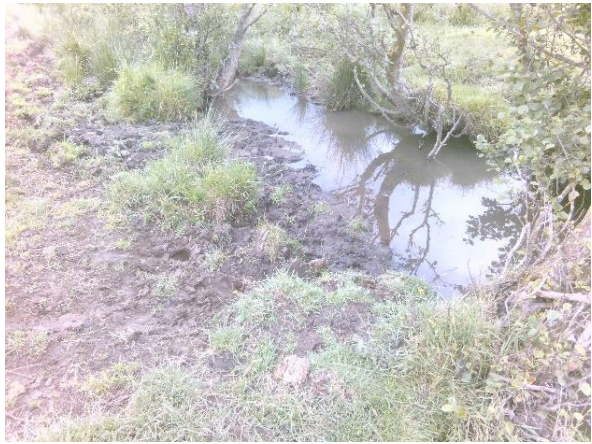
Abreuvoir sauvage

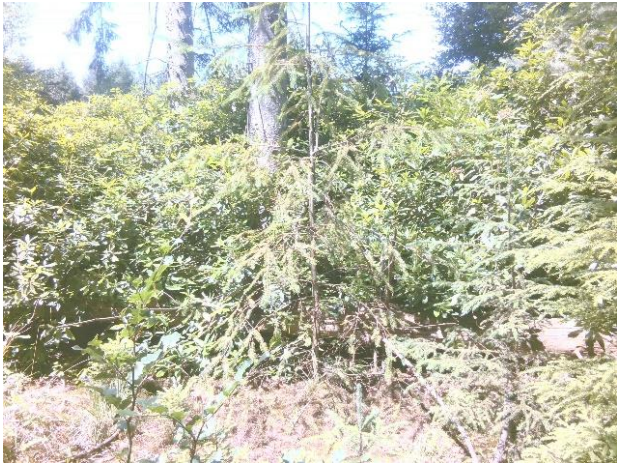
Foyer de rhododendron et résineux en berge

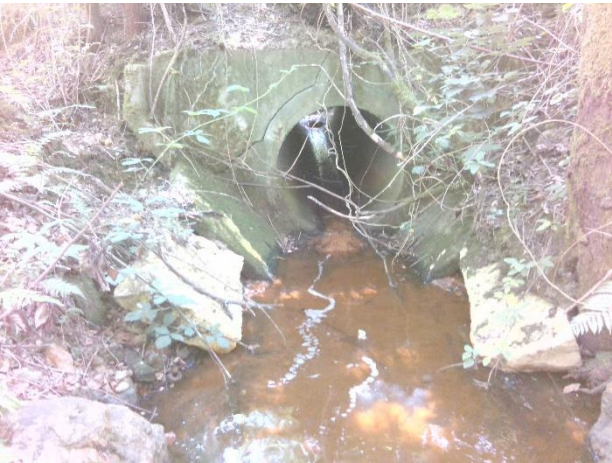
Buse sur le ruisseau de Bréquigny

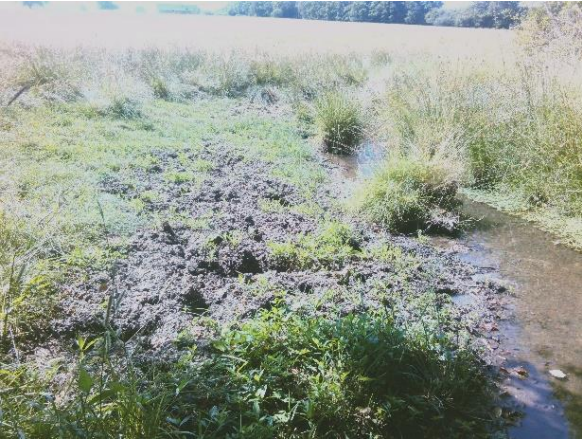
Abreuvoir sauvage

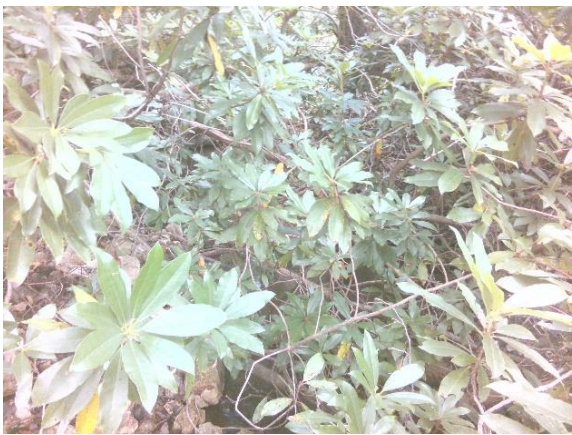
Foyer de rhododendron

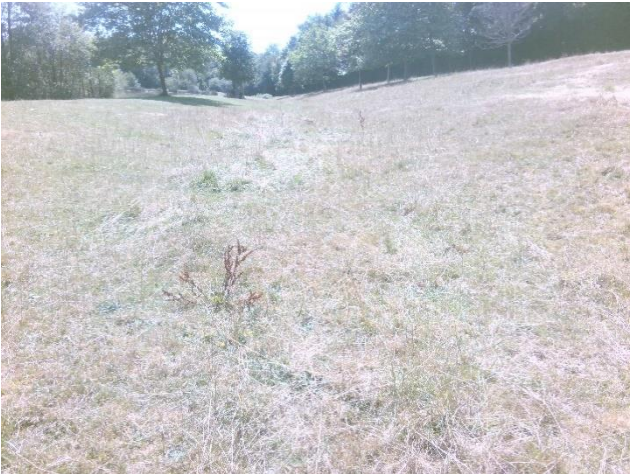
Cours d'eau couvert en rive droite d'étang (affluent du Ruisseau de Bréquigny)

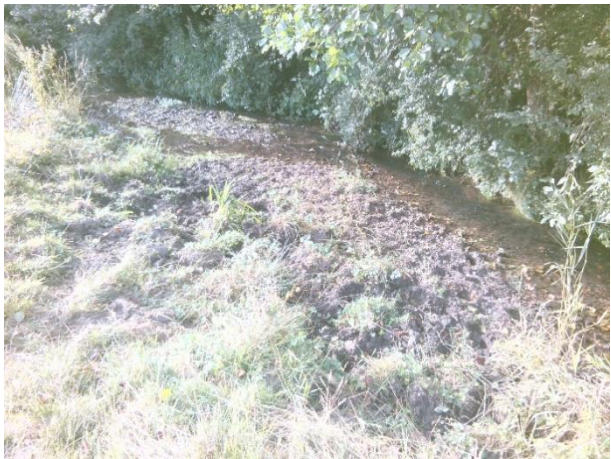
Abreuvoir sauvage

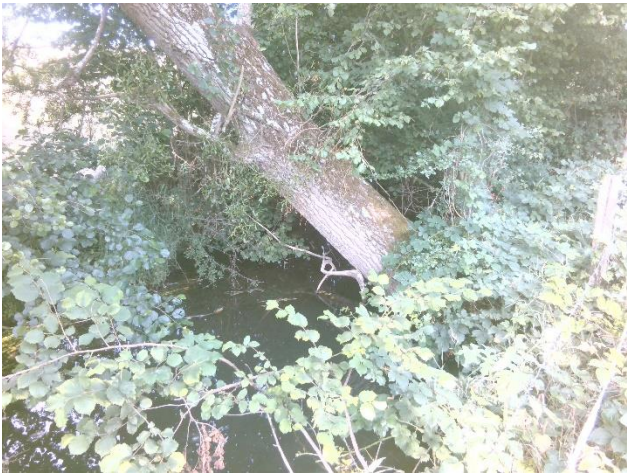
Arbre incliné en berge

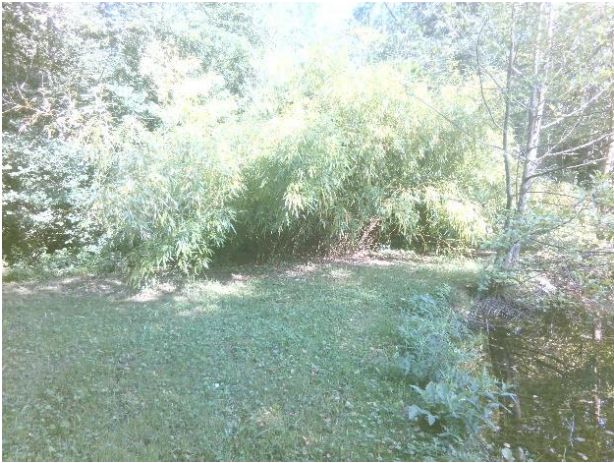
Foyer de bambous

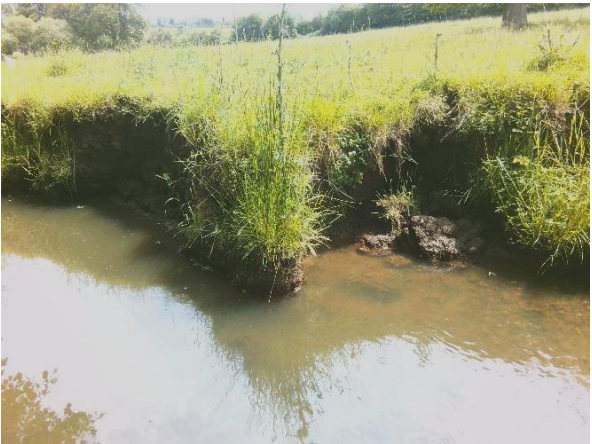
Berges verticales érodées

- Restaurer la continuité écologique.
- Restauration de berges (remplacement des protections de berges inadaptées)
- Pose de clôtures et aménagement d’abreuvoirs
- Gestion du phytophtora (recépage des aulnes malades) et des bambous
- Effacement de merlon et restauration de zone humide (reconversion en prairie).

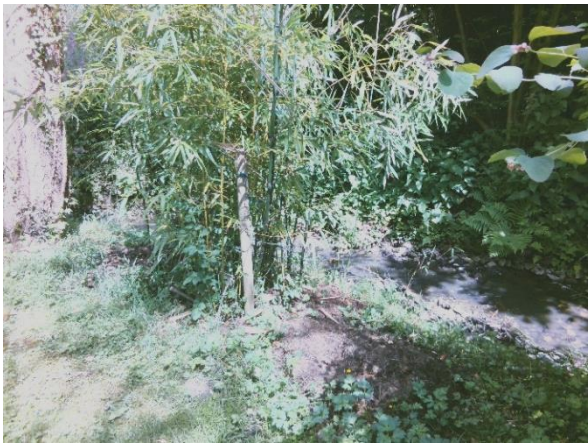
Foyer de bambou

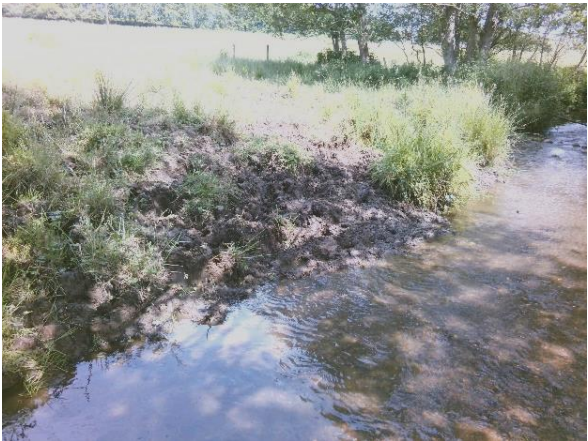
Abreuvoir sauvage

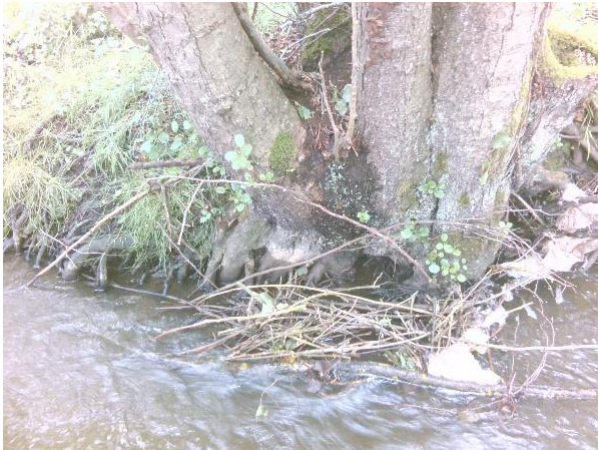
Cépée touchée par le Phytophtora alni (maladie de l’aulne)

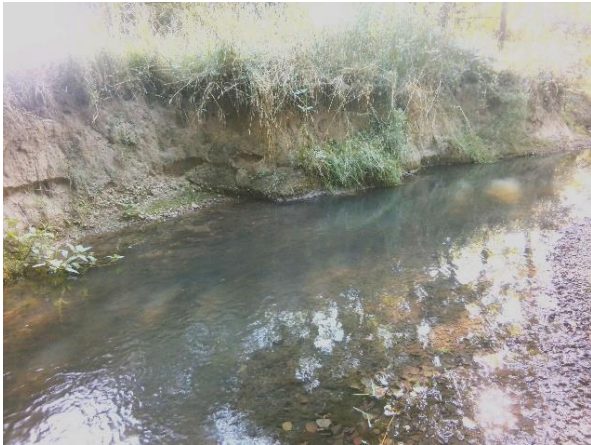
Berges verticales

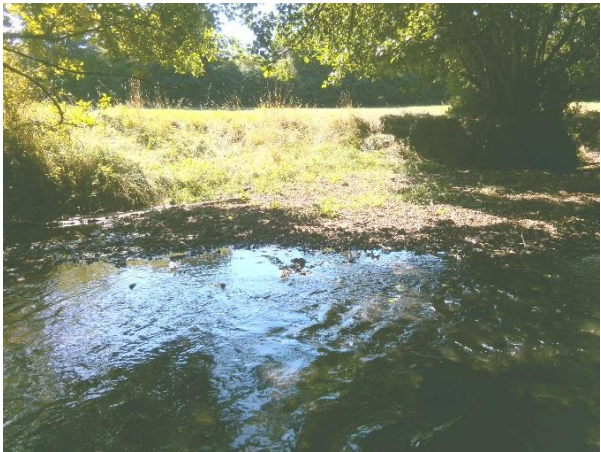
Abreuvoir sauvage

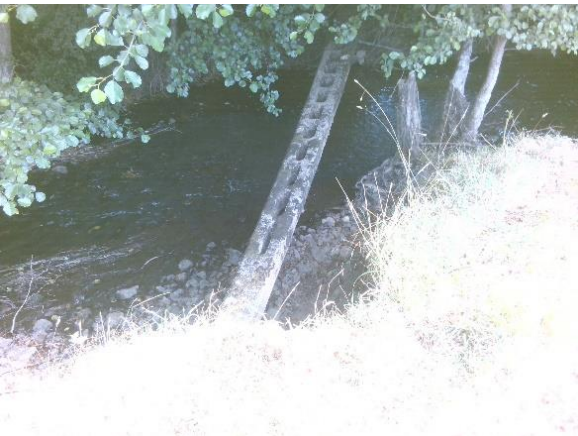
Passerelle improvisée

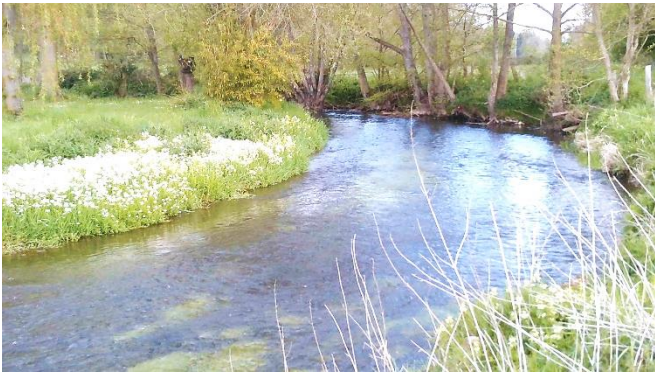
Vue de la Charentonne

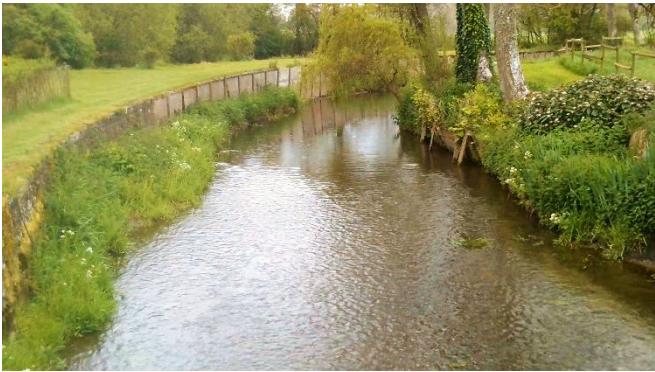
Berges artificialisées

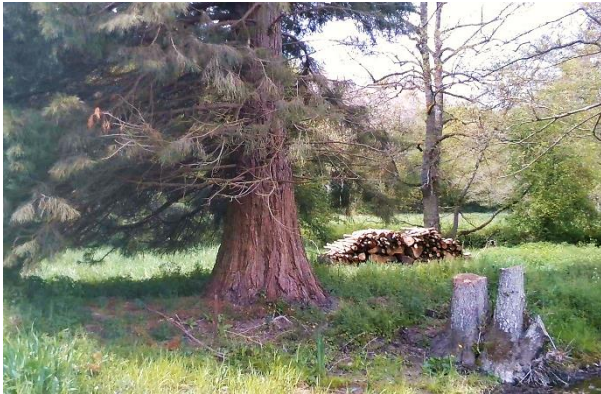
Séquoia géant (espèce inadaptée)

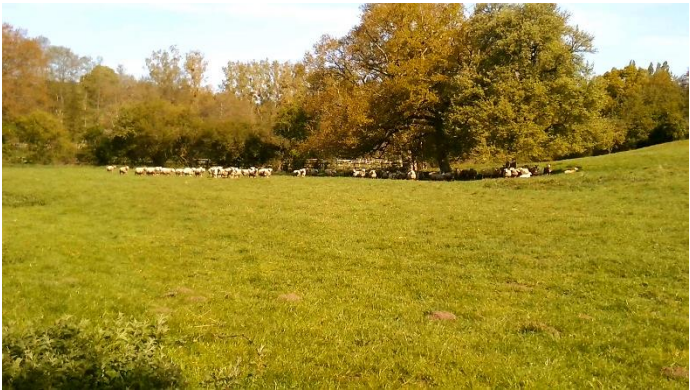
Prairie pâturée par des moutons

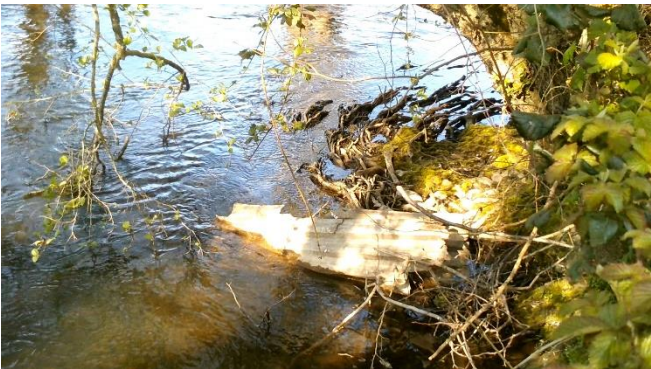
Taule dans le cours d'eau

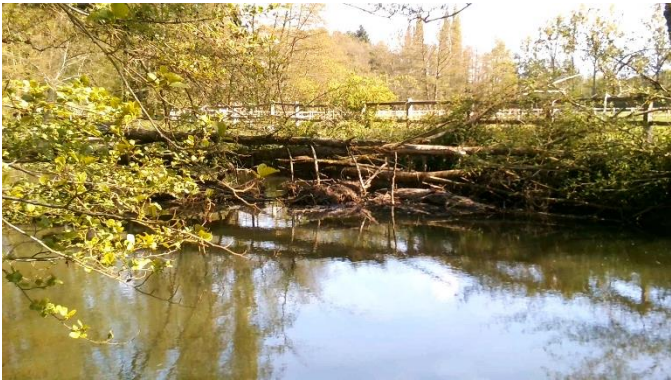
Embâcle

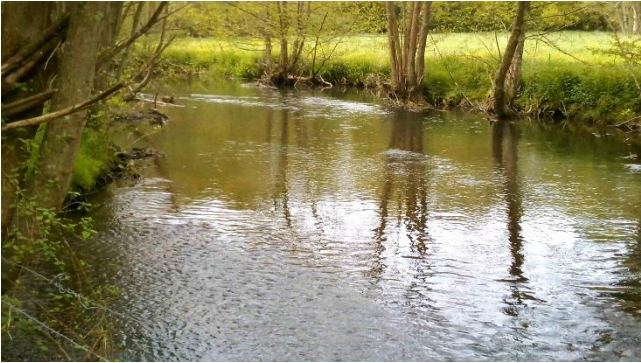
Vue de la Charentonne

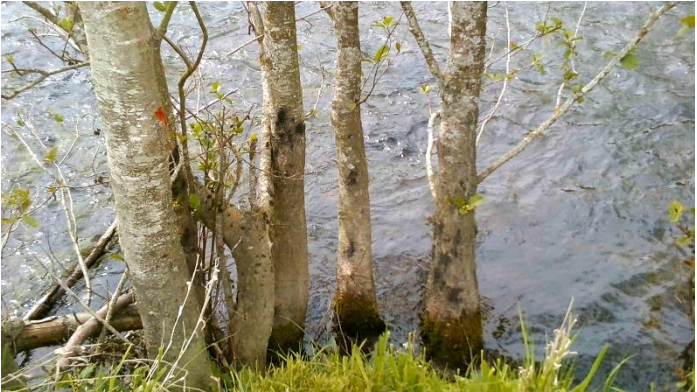
Aulne atteint du Phytophthora

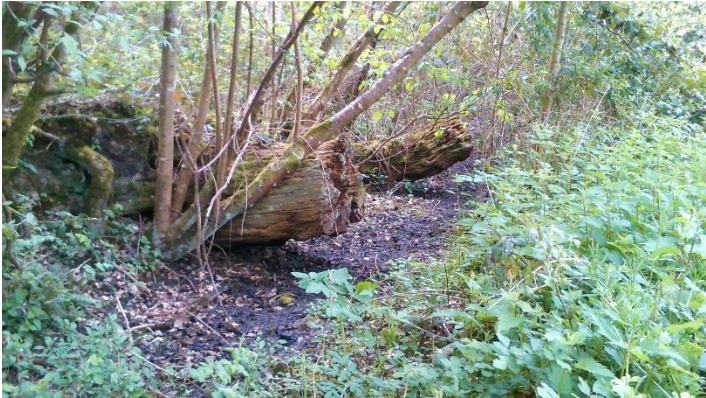
Bras secondaire asséché

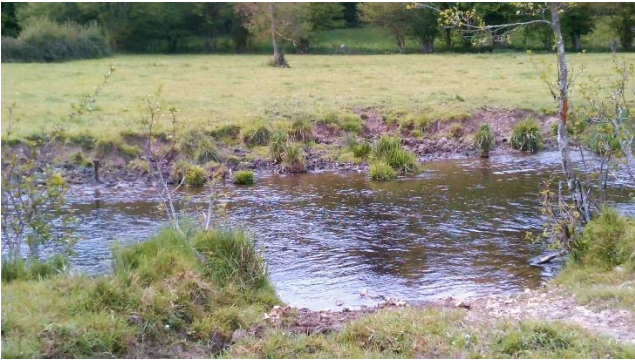
Abreuvoir sauvage

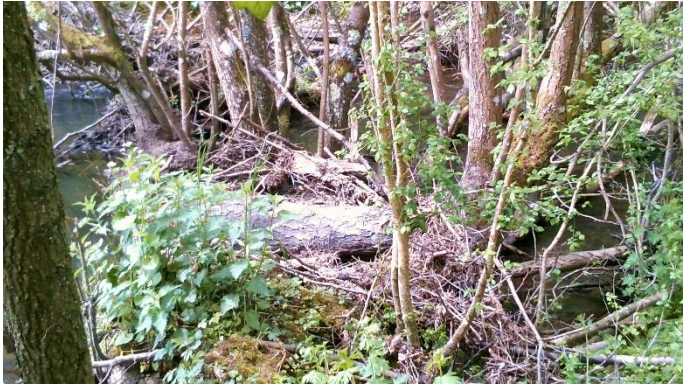
Embâcle

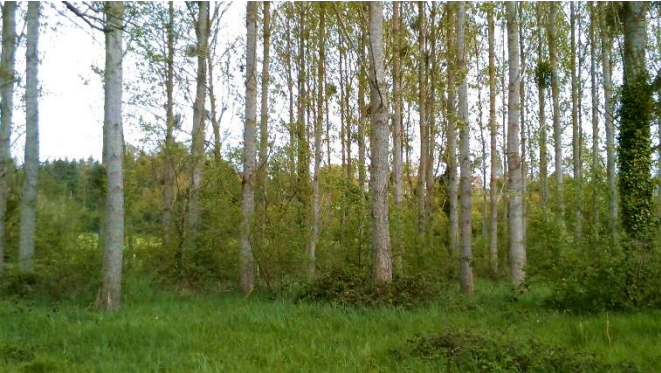
Peupleraie

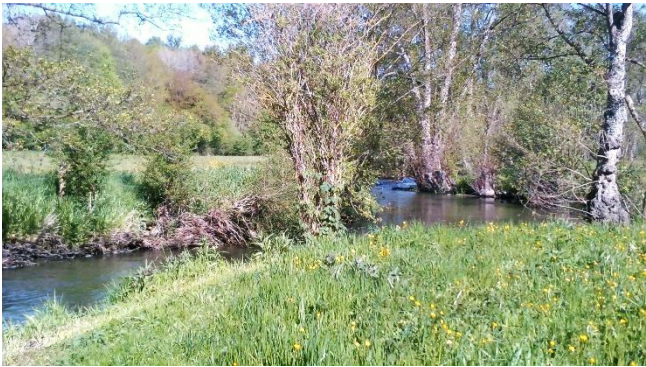
Vue de la Charentonne

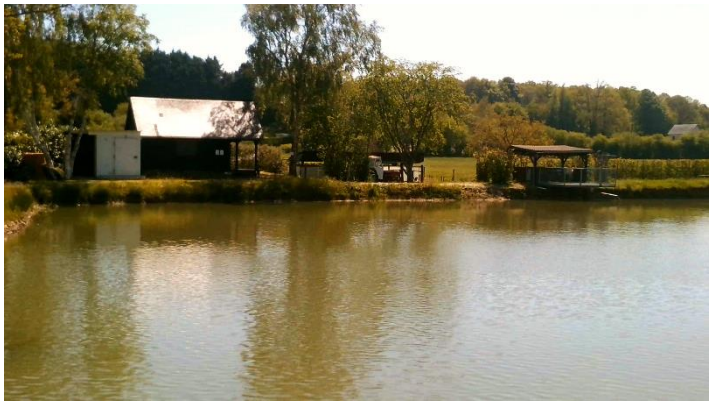
Étang de pêche

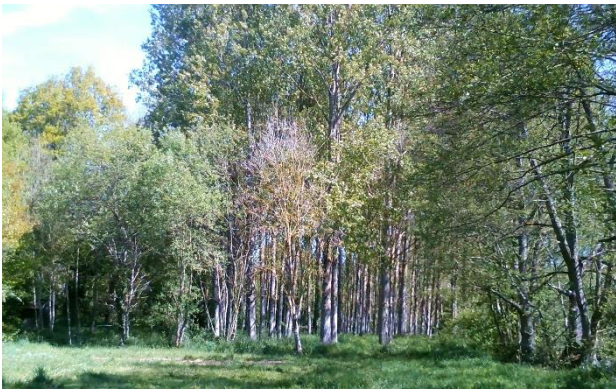
Peupleraie

- Restauration de la continuité écologique.
- Gestion des aulnes atteints par le *Phytophthora* (recépage).
- Aménagement d’abreuvoirs (descentes aménagées).
- Nettoyage des décharges.
- Restauration de la peupleraie située à l’aval du tronçon.
- Sensibiliser les propriétaires riverains sur les bonnes pratiques de gestion et d’entretien des berges et du lit mineur.

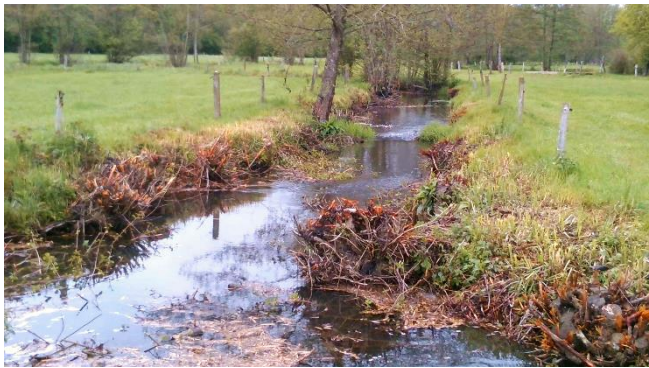
Berges sur-entretenues

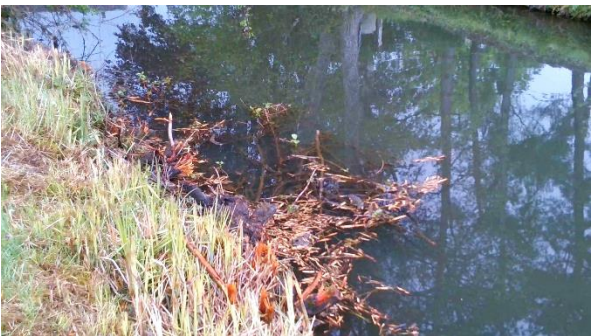
Déchets de coupes dans le lit de la Charentonne

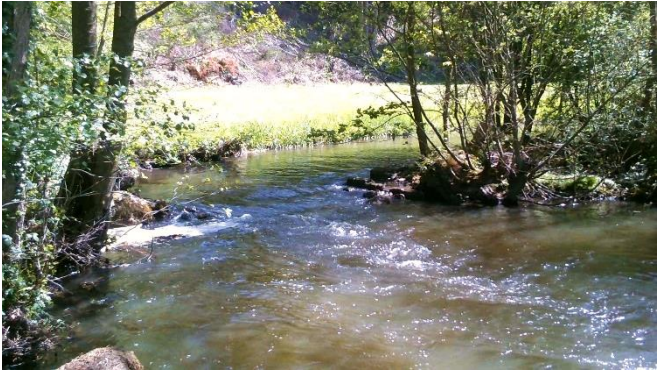
Vue de la Charentonne

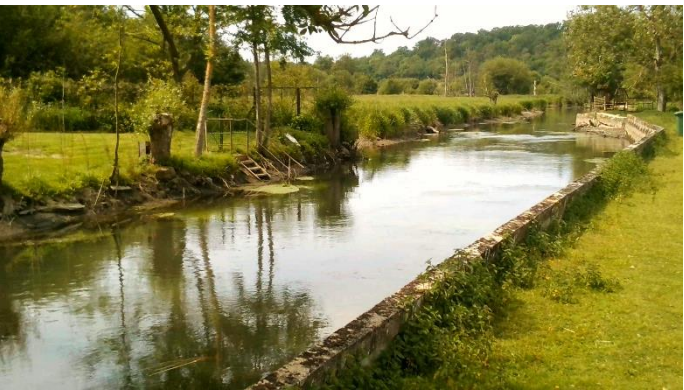
Bras usinier

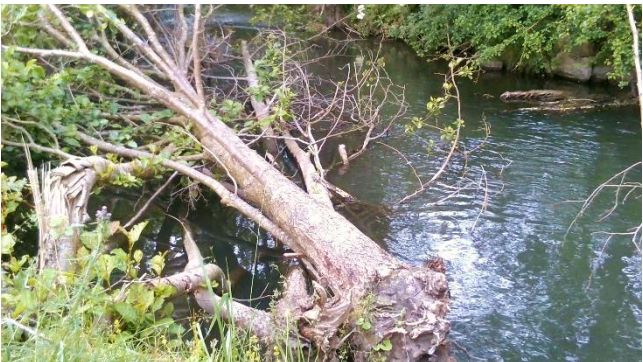
Embâcle

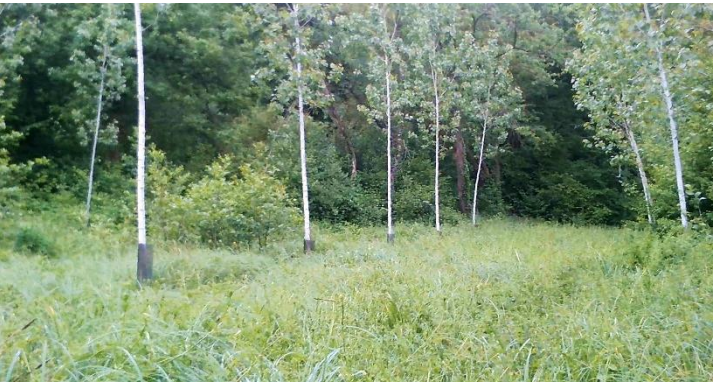
Jeune peupleraie

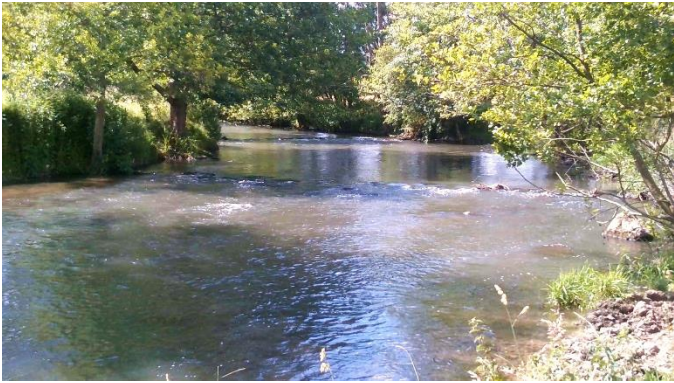
Vue de la Charentonne

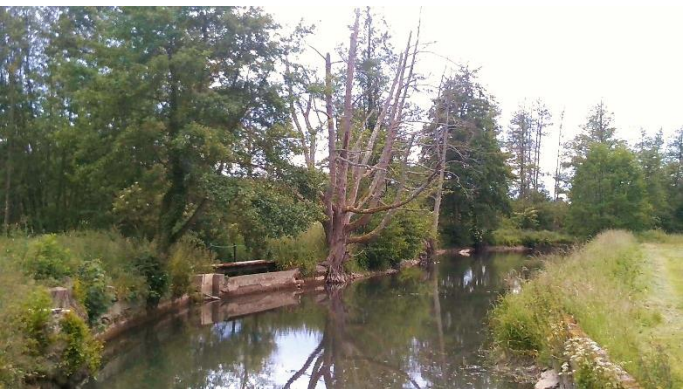
Bras usinier

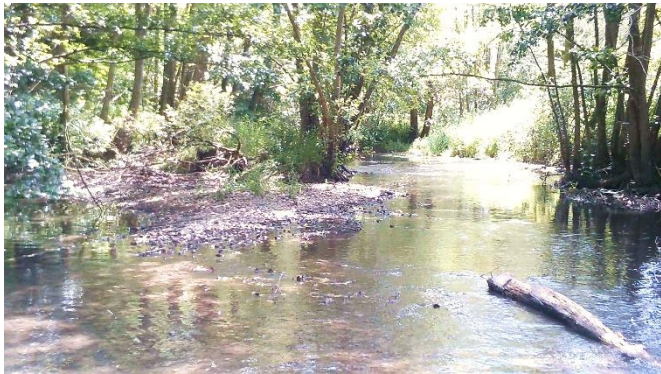
Atterrissement et branches dans le lit

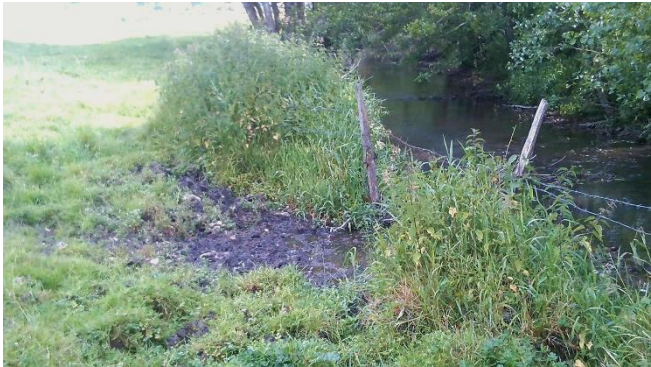
Abreuvoir sauvage

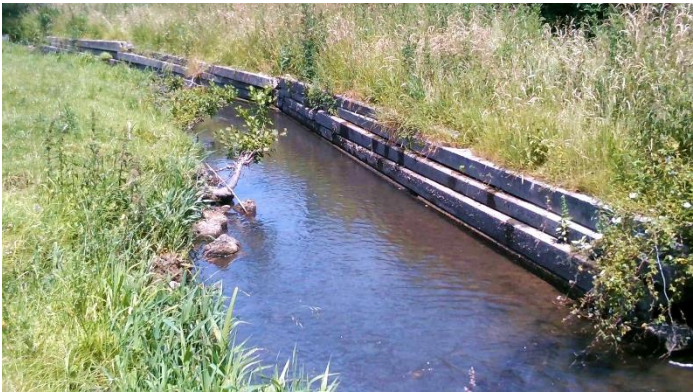
Berge maintenue avec des poteaux électriques

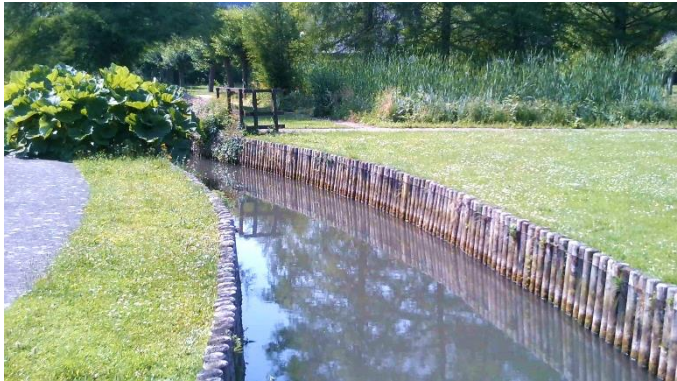
Berges artificialisées dans le jardin aquatique de Broglie

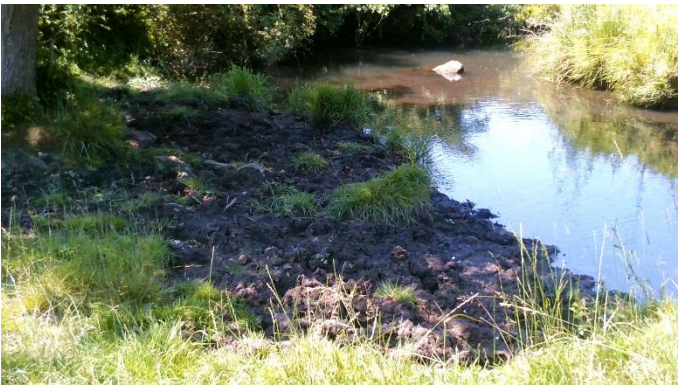
Berge piétinée par des vaches qui s'abreuvent dans la rivière

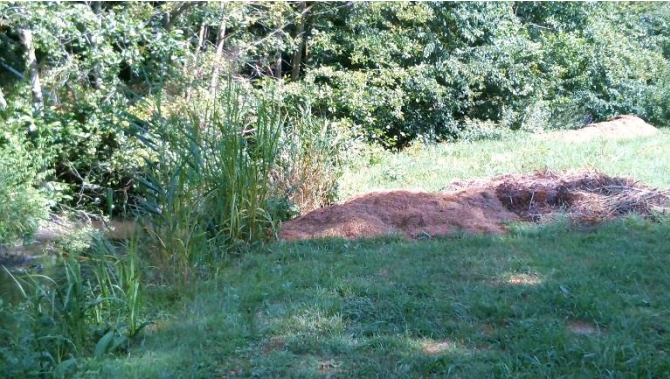
Déchets de tonte en bord de cours d'eau

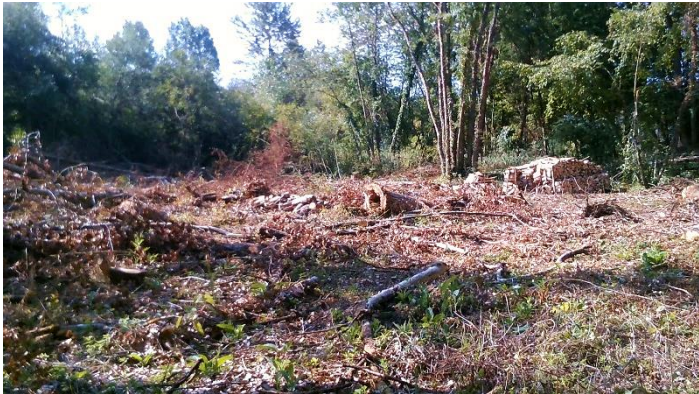
Peupleraie située à l’amont qui a été abattue

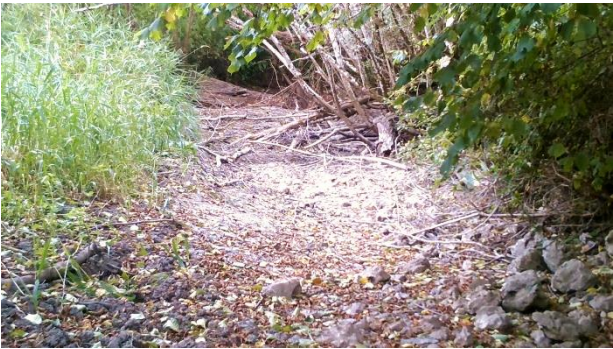
Bras secondaire asséché

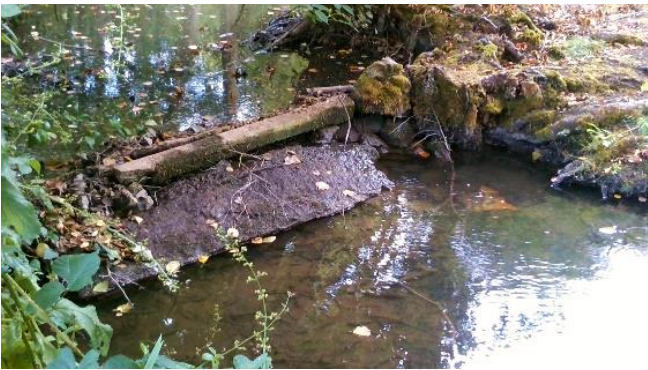
Exemple de petit seuil présent sur le site du Moulin Fouret

- Restauration de la continuité écologique (y compris la suppression des petits seuils du site du Moulin Fouret).
- Nettoyage des décharges sauvages.
- Gestion des espèces exotiques envahissantes.
- Effacement de merlon.
- Aménagement d'abreuvoirs et pose de clôtures à l'amont du tronçon.
- Préserver les zones humides, notamment celles de la pisciculture et du golf pastoral, situées en amont de Bernay, qui servent de zones d'expansion de crues et protègent la ville de Bernay du risque inondation.
- Restaurer la petite peupleraie située au centre d'un boisement humide et permettre une évolution spontanée.

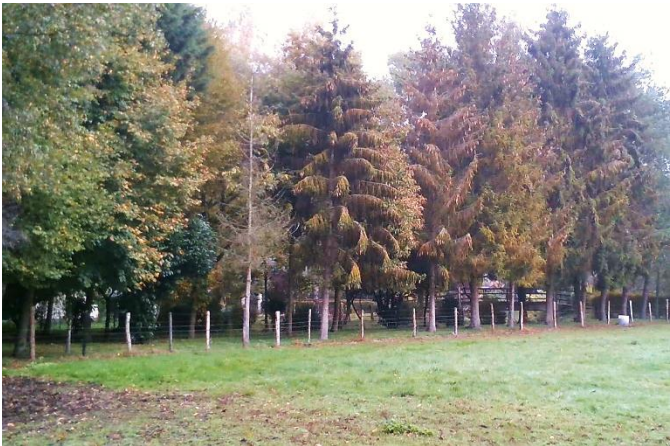
Alignement de résineux (espèce inadaptée)

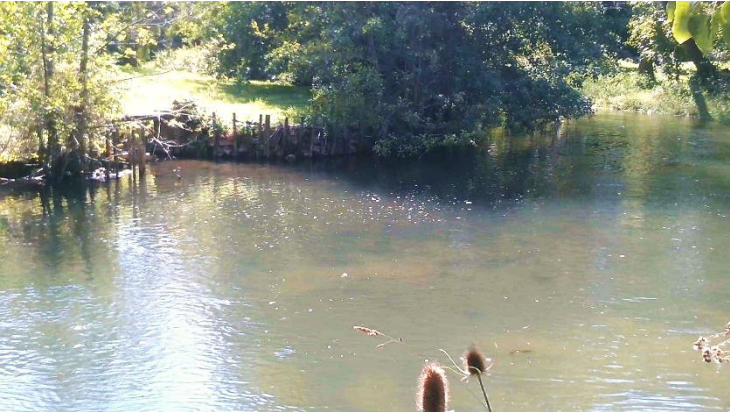
Vue de la Charentonne (berge en partie artificialisée)

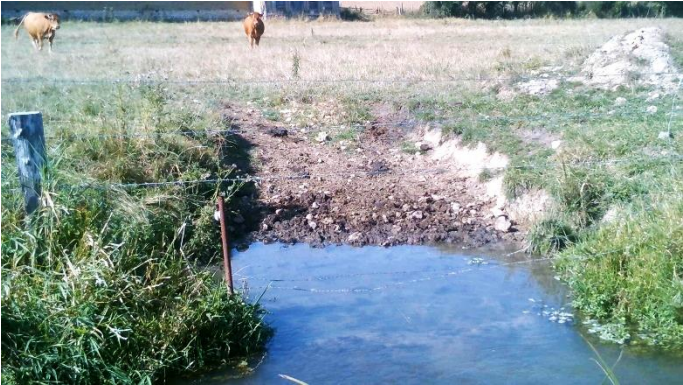
Abreuvoir pour bovins délimité dans le lit par une clôture

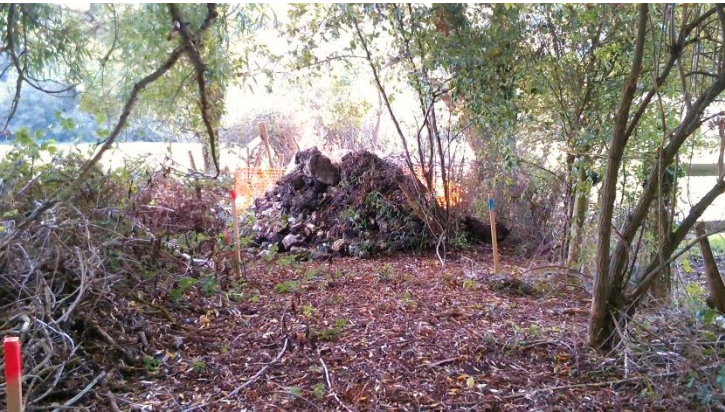
Décharge

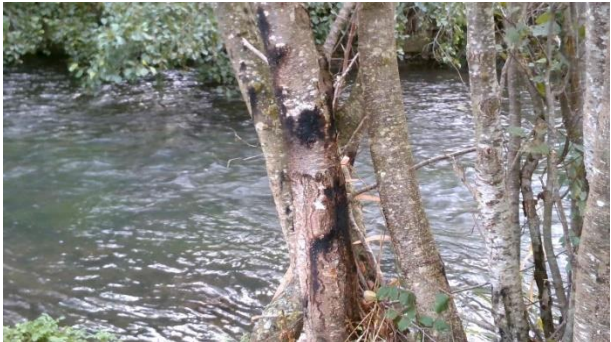
Aulne atteint par le Phytophthora

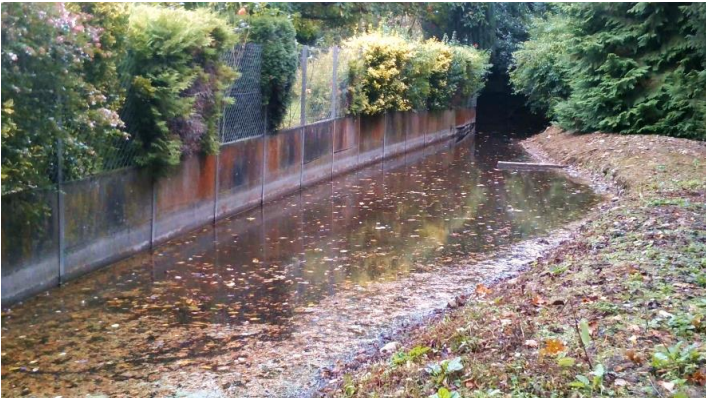
Bras d'eau stagnante à côté d'habitations

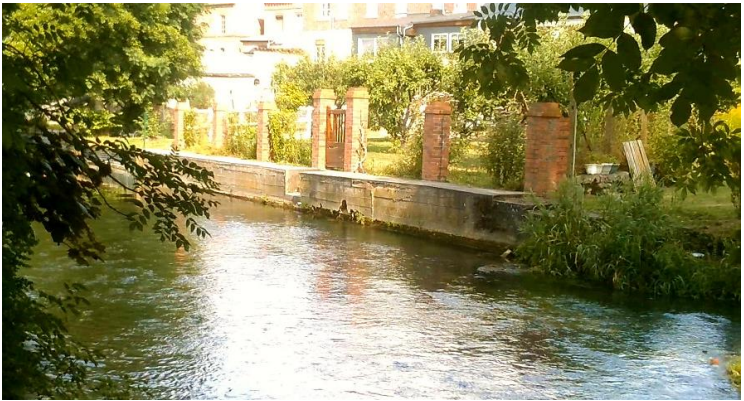
Berge rive gauche maçonnée

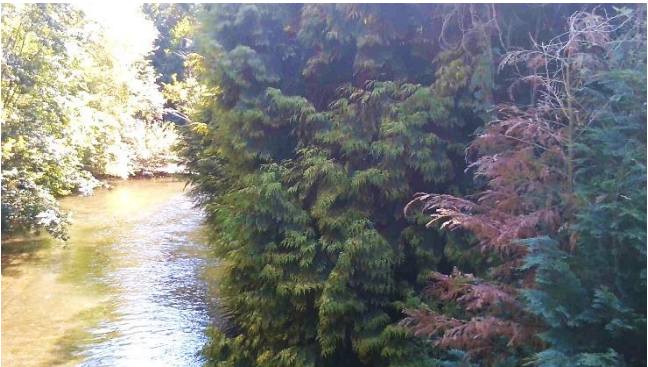
Résineux (espèce inadaptée)

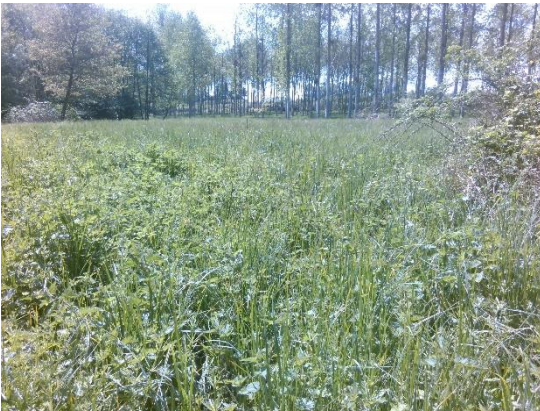
Zone humide et plantation de peupliers

- Étude sur la restauration de la continuité écologique : Moulin du Sap-André, Moulin du Moyer Ménard, ouvrages de franchissement
- Abattage des linéaires de peupliers et reconversion des plantations en boisement humide, prairie humide ou mégaphorbiaie, gestion des bambous et lauriers en berge
- Aménagement des étangs pour le rejet des eaux de profondeur (moine)
- Pose d’abreuvoirs et de clôtures
- Nettoyage des dépôts sauvages en lit majeur
- Communication sur l’Arrêté de Protection de Biotope, notamment pour le respect des largeurs de bande enherbée

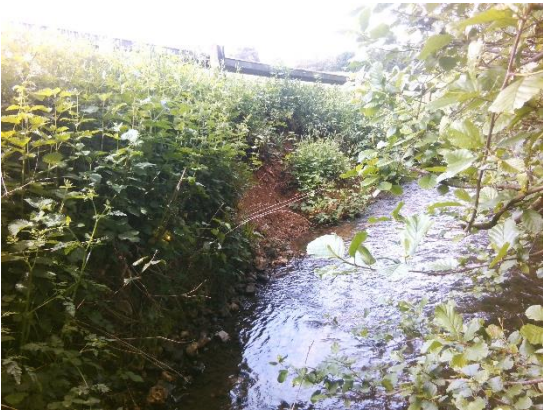
D232 en rive gauche de la Guiel

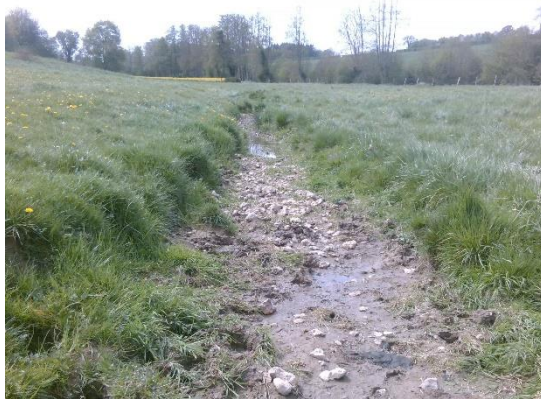
Lit en fond de vallée à sec (Moulin du Chesnay)

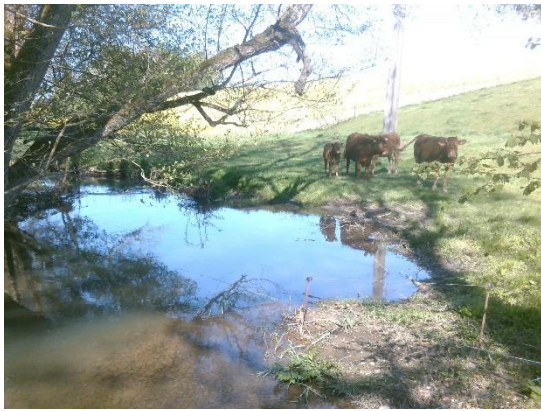
Abreuvoir dans le lit

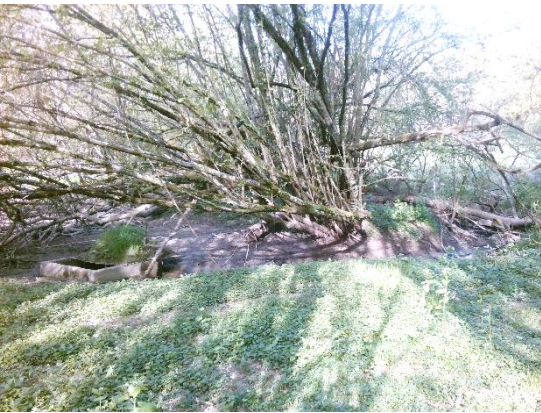
| Tronçon | | |
|---|---|---|
| La présence d'une perte importante au lieu-dit Le Folliard entraîne la disparition complète du débit en étiage jusqu'à la résurgence, environ 2 km en aval.<br>En aval de la résurgence, les zones humides sont des mégaphorbiaies, comprises dans le site Espaces Naturels Sensibles "Résurgence de la Guiel". | | |

Perte de la Guiel

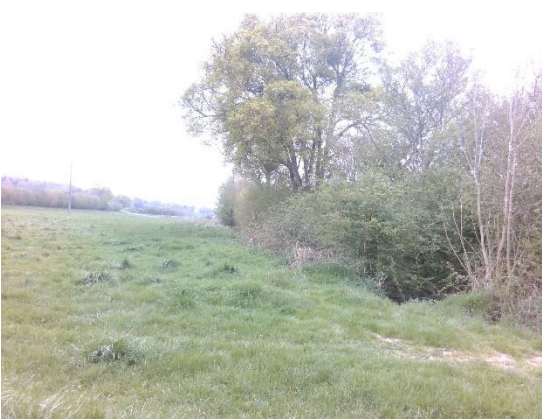
| Tronçon | | |
|---|---|---|
| La Guiel est recalibrée et perchée sur 226 ml au Folliard.<br>Plusieurs ouvrages hydrauliques sont présents : seuil de la résurgence, moulin de Ternant, moulin de Saint-Laurent.<br>L'absence de clôture et des abreuvoirs sauvages donnent libre accès au bétail au cours d'eau.<br>Plusieurs foyers de phytophtora sont présents, au Folliard et en aval de la résurgence.<br>Une zone humide est plantée en peupleraie. | | |

La Guiel perchée en aval de la perte

- Restauration hydromorphologique (remise en fond de vallée et reméandrage)
- Pose de clôtures et abreuvoirs
- Abattage de peupleraie en zone humide
- Gestion du phytophtora

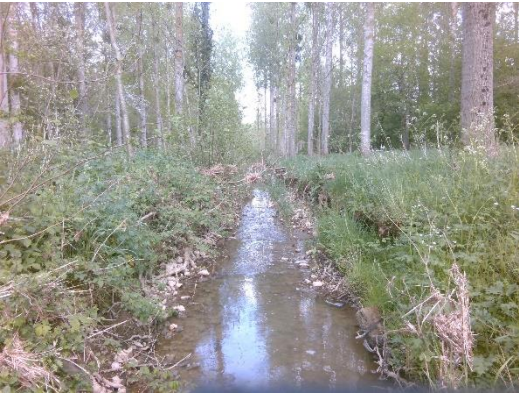
La Guiel traversant une peupleraie, entre la perte et la résurgence

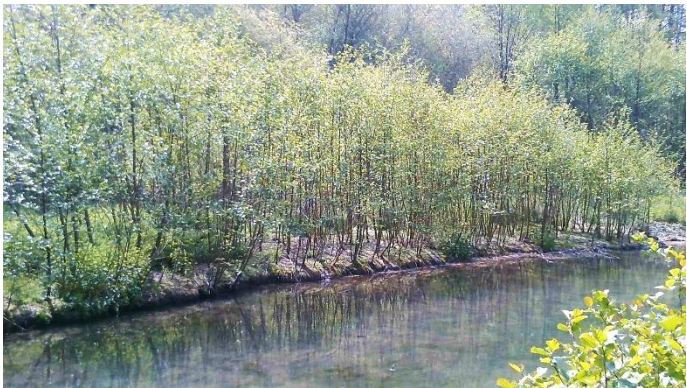
Plantation de saules

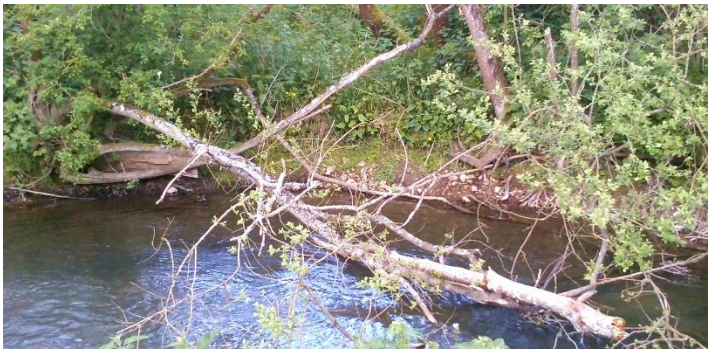
Branche dans le lit de la Guiel

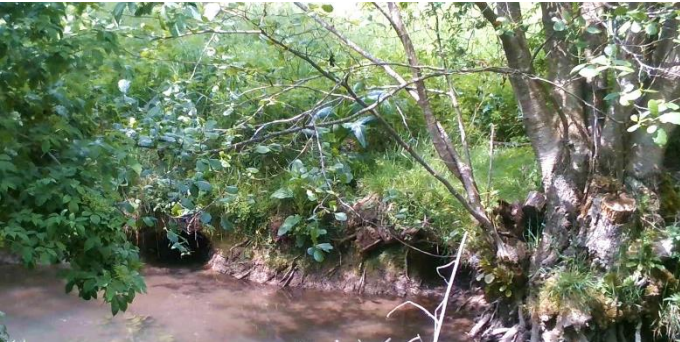
| Tronçon | | |
|---|---|---|
| <p>Absence d'aulnes malades (<i>Phytophthora</i>).</p> <p>En revanche, il y a de nombreuses traces de présence de ragondins et rats musqués (terriers, coulées).</p> <p>Tronçon rural, peu de berges artificialisées.</p> | | |

Terriers de ragondins

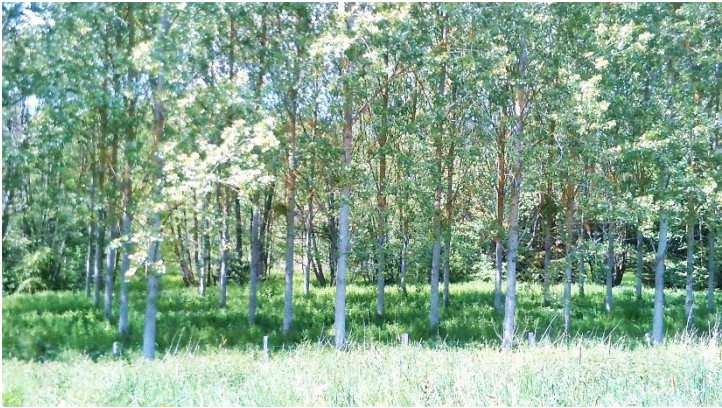
Peupleraie

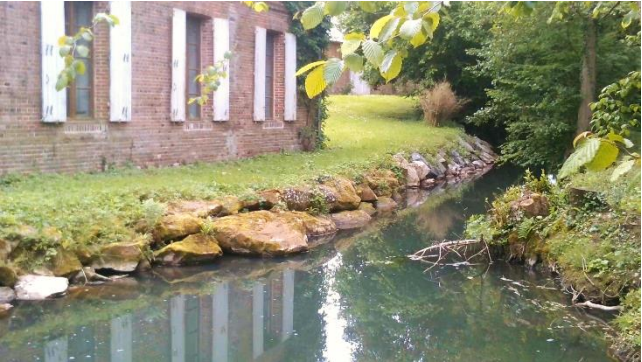
Enrochement
