# PLAN PLURIANNUEL DE RESTAURATION ET D'ENTRETIEN DE LA CHARENTONNE, SES AFFLUENTS ET DES ZONES HUMIDES DU BASSIN VERSANT DE LA CHARENTONNE

## PHASE 1

*Fiches tronçons & Atlas  
cartographique*

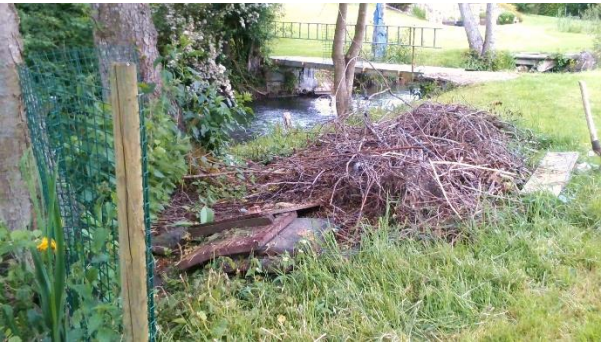
Décharge sauvage
